**UNIVERSIDAD TECNICA FEDERICO SANTA MARIA**

**DEPARTAMENTO DE OBRAS CIVILES**

**METODOLOGÍA DE INSPECCIÓN DE CAMINOS NO PAVIMENTADOS A  
TRAVÉS DE UN SISTEMA DE CÁMARAS DE BAJO COSTO**

**INGENIERO CIVIL**

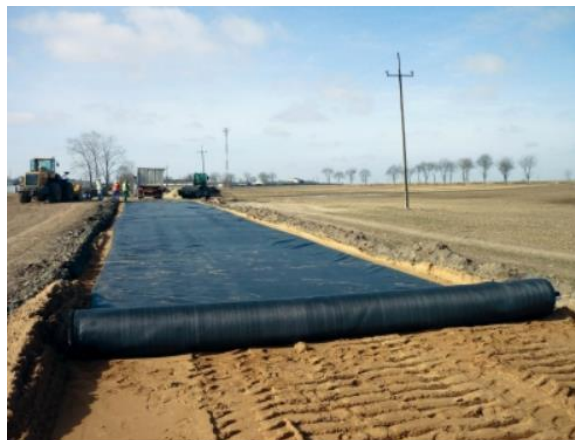
**Figura 2-20 :Uso de geotextiles para reforzar subrasante en zonas específicas de caminos no pavimentados** (*Ministerio de Obras Públicas, 2014*).

Consiste en la reposición de áreas inestables de una capa de rodadura granular, incluye: las excavaciones para remover los estratos superficiales requeridos, la preparación del sello de fundación y los rellenos con material apropiado para capas de rodadura, así como cualquier otra actividad o trabajo necesario para cumplir con lo especificado. Estas operaciones están orientadas a reparar las zonas que han experimentado las fallas anteriormente señaladas. Sin embargo, es muy importante identificar las posibles causas del por qué ocurren estos debilitamientos de áreas de caminos. Para aquello se debe evaluar las propiedades mecánicas de la subrasante, la capacidad de evacuación de aguas que tiene el camino, tipo de tráfico que recibe y la topografía del sector. Todo con el propósito de realizar una evaluación de distintas alternativas de solución, considerando sus costos, pero también el periodo de duración de estas soluciones, para elegir la más rentable tomando en cuenta los recursos disponibles. Un ejemplo es el uso de geotextiles para reforzar subrasantes en cuanto a su capacidad de soporte (Figura 2-20), pues toda acción que se realice en las capas granules y en la superficie no tendrá un efecto duradero si es que el problema se encuentra en la subrasante (suelos plásticos, rellenos, entre otros).

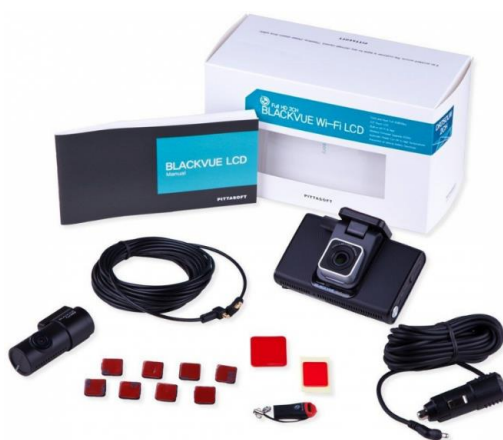
**Figura 3-2: Sistema de Cámaras BlackVue Modelo DR750LW-2CH 16**

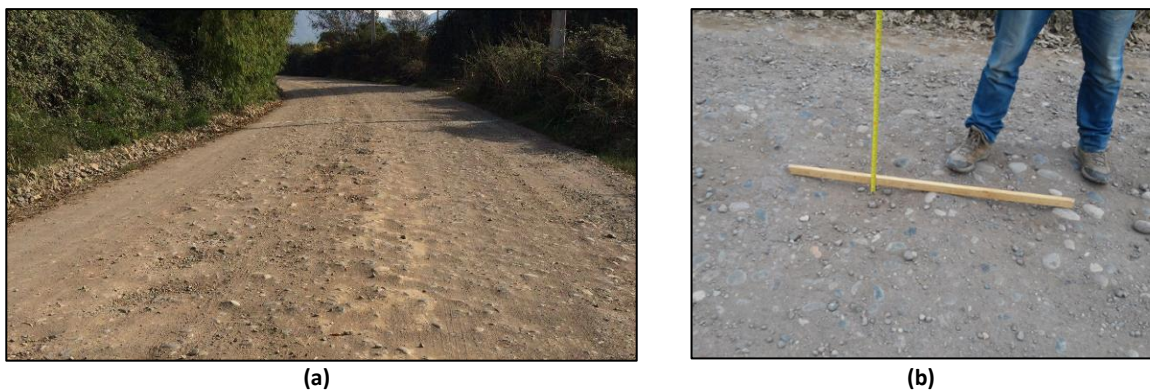
**Figura 4-11: Dificultad medición deterioros en terreno** (fuente: propia)

- Calaminas v/s Baches: En ocasiones estos dos deterioros se encontraban superpuestos o era difícil distinguir uno del otro, por lo que se tuvo que asignar como criterio que estando en presencia de *tres o más baches que se encuentran equidistantes con dimensiones similares, el deterioro sería considerado como calamina y no como bache*. De todas formas, se aclara que la aplicación de este criterio puede variar dependiendo de la pericia del personal que se encuentra en terreno realizando la medición (Figura 4-11 (b)).

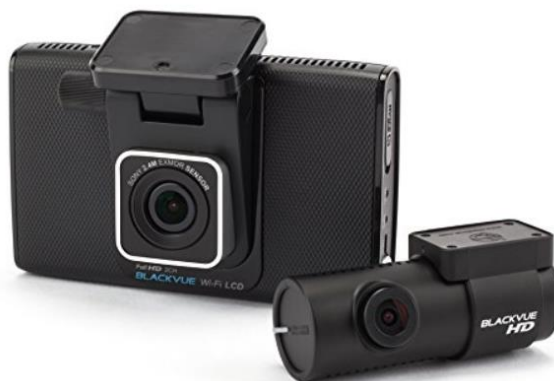
**Figura 4-12: Cámara principal N°1 y cámara secundaria N°2.**

Para la grabación de los caminos, se utilizó el equipo de sistema de cámaras de la marca “BlackVue” modelo DR750LW-2CH 16. Este equipo consiste en dos cámaras de alta definición (Figura 4-12), una instalada al interior y otra en la parte exterior frontal del vehículo (denominadas cámara principal N°1 y cámara secundaria N°2 respectivamente), una antena GPS y una fuente de poder. El registro de datos de grabación incluye: dirección de circulación, velocidad, fecha/hora, tiempo de grabación, ubicación (GPS), sensor de impacto (relacionado con niveles de aceleración del vehículo), unidad y usuario.

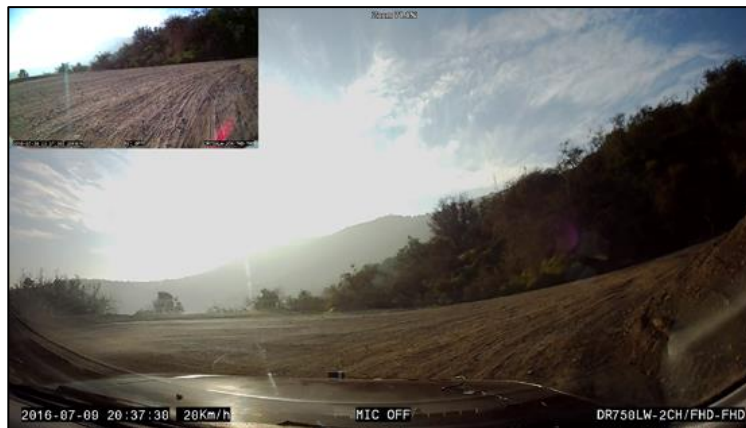
Figura 4-16: Grabación con la dirección de la luz solar directa al lente de la cámara (fuente: propia).

- Sentido de grabación con respecto a la dirección de la luz solar: Existen horas del día en que el sol se encuentra a cierto ángulo de inclinación en los que los rayos solares proyectados llegan de manera directa al lente de la cámara, llegando a enneguecer o quitar cierta visibilidad a la grabación (Figura 4-16). Por lo que se debe tener cierta consideración en que el sentido de circulación de la grabación de cierto camino a medir nunca sea de frente al amanecer o de la puesta del sol, según sea el caso de la hora en que se esté realizando la medición, con el propósito de disminuir este efecto.

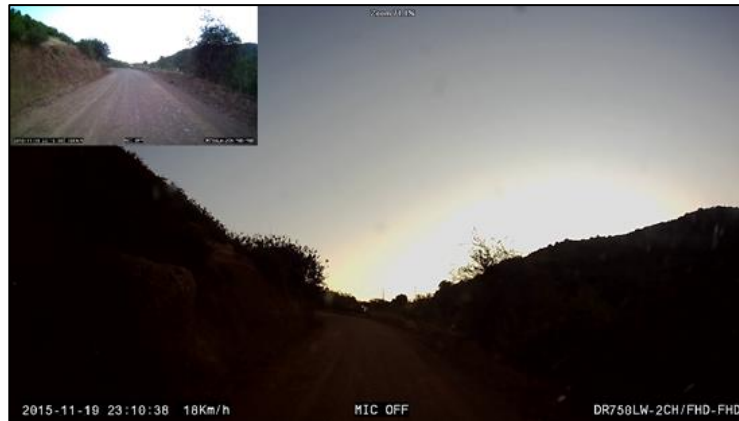
Figura 4-17: Reproducción de la grabación de un camino con poca presencia de luz solar durante la medición (fuente: propia).

- Poca presencia de luz solar: Este factor también afecta a la medición del estado del camino utilizando el equipo de cámaras. Pues como se sabe, la luz es fundamental para obtener el nivel de detalle mínimo necesario para identificar los deterioros en los caminos no pavimentados, sobre todo si es que sea hace desde la reproducción de una grabación. La poca presencia de luz solar es un factor clave que se debe considerar para poner término a las jornadas de grabación de los caminos a medir (Figura 4-17). Como la presencia de la luz solar varía según las estaciones del año, claramente en estaciones como otoño e invierno se cuentan con menos horas del día para poder medir los caminos en comparación con las estaciones de primavera y verano, afectando la cantidad de mediciones de ICNP que se pudiesen realizar en una sola jornada.

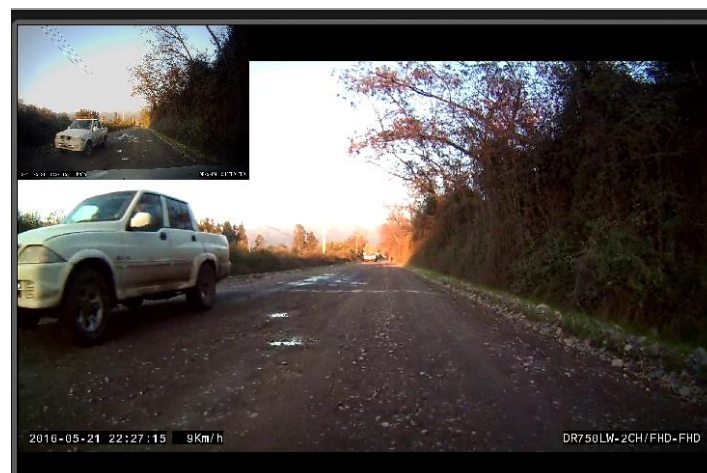
Figura 4-18: Registro de tránsito durante la grabación del camino (fuente: propia).

- Tránsito vehicular existente: Es muy difícil estar en una situación de nulo tránsito vehicular en el momento de realizar la grabación de un camino. Por lo que la aparición de un móvil en el instante en que se realiza la grabación crea una situación poco favorable al momento de analizar las imágenes obtenidas, pues su presencia quita una parte del registro del camino. Suceso que puede ocasionar discrepancias entre los valores de los deterioros obtenidos por el sistema de cámaras con respecto a los obtenidos mediante la metodología del MOP (Figura 4-18), debido al no registro de la totalidad de los deterioros presentes en una U.M. Por esta razón, se aconseja realizar las mediciones en días y horarios en que se sepa que el tránsito vehicular es el mínimo posible (por ejemplo, el domingo en la mañana).

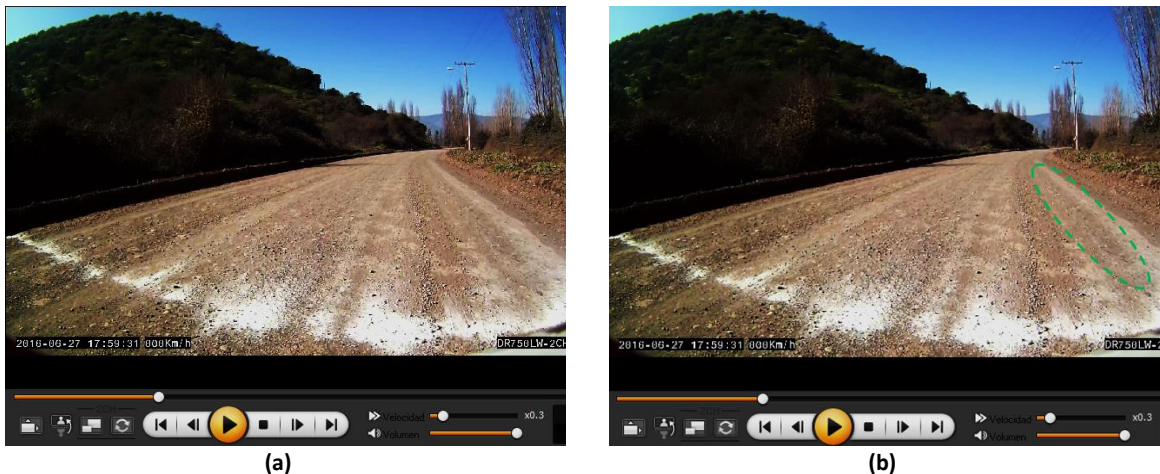
**Figura 4-25: “Ahuellamiento<sub>CAM</sub>” detectada como de nivel “Leve” con valor 1 cm de profundidad (fuente: propia)**  
 (a) Imagen sin demarcar ahuellamiento; (b) Imagen con ahuellamiento demarcado.

*“Ahuellamiento<sub>CAM</sub>”*: son deformaciones longitudinales permanentes en la huella de las ruedas de los vehículos. Durante la estación seca el ahuellamiento se produce en materiales no cohesivos tales como arenas o gravas con pocos finos, en cambio en climas húmedos, se produce en materiales arcillosos. Este deterioro es identificado mediante el sistema de cámaras asignando su profundidad promedio en cm.

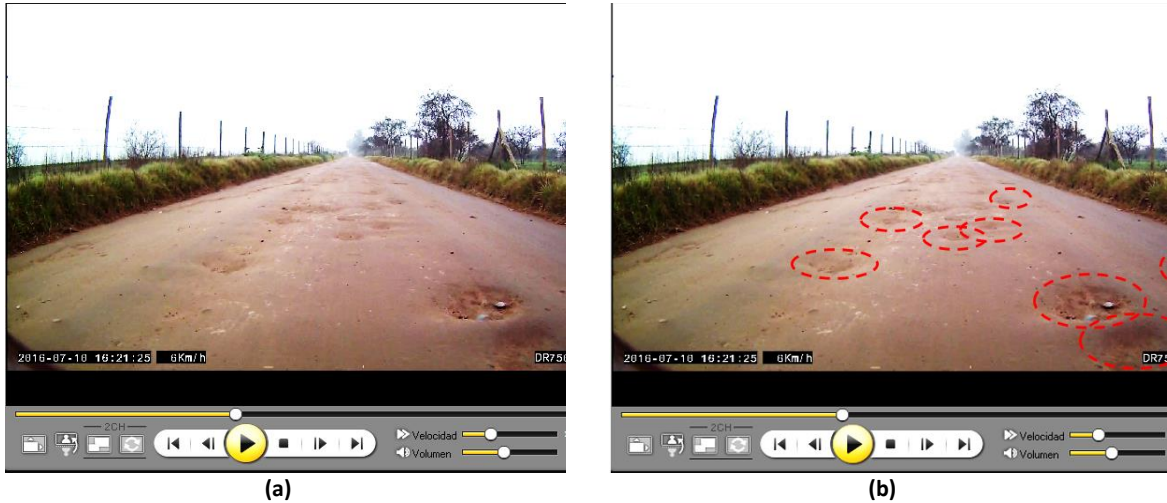
**Figura 4-28: “ $Baches_{CAM}$ ” en un camino de tierra, los que se deben identificar y contabilizar dentro de una imagen de video (fuente: propia)**

*“Baches<sub>CAM</sub>”*: son depresiones de forma circular u ovalada en la superficie del camino, usualmente no superan los 100 cm de diámetro y 10 cm de profundidad. Tienen un efecto adverso en la comodidad y seguridad de los usuarios del camino. El resultado de este deterioro es función de la cantidad *“N°Baches<sub>CAM</sub>”* identificados mediante el sistema de cámaras dentro de una U.M.
