**Diagnóstico y propuesta de mejora de la envolvente  
térmica junto a una alternativa de climatización para el  
pub-restaurant “El rincón del abuelo” ubicado en la  
localidad rural de Talcamávida**

**MATIAS SALDIAS CANDIA**

TRABAJO PARA OPTAR AL TITULO PROFESIONAL DE INGENIERO CONSTRUCTOR

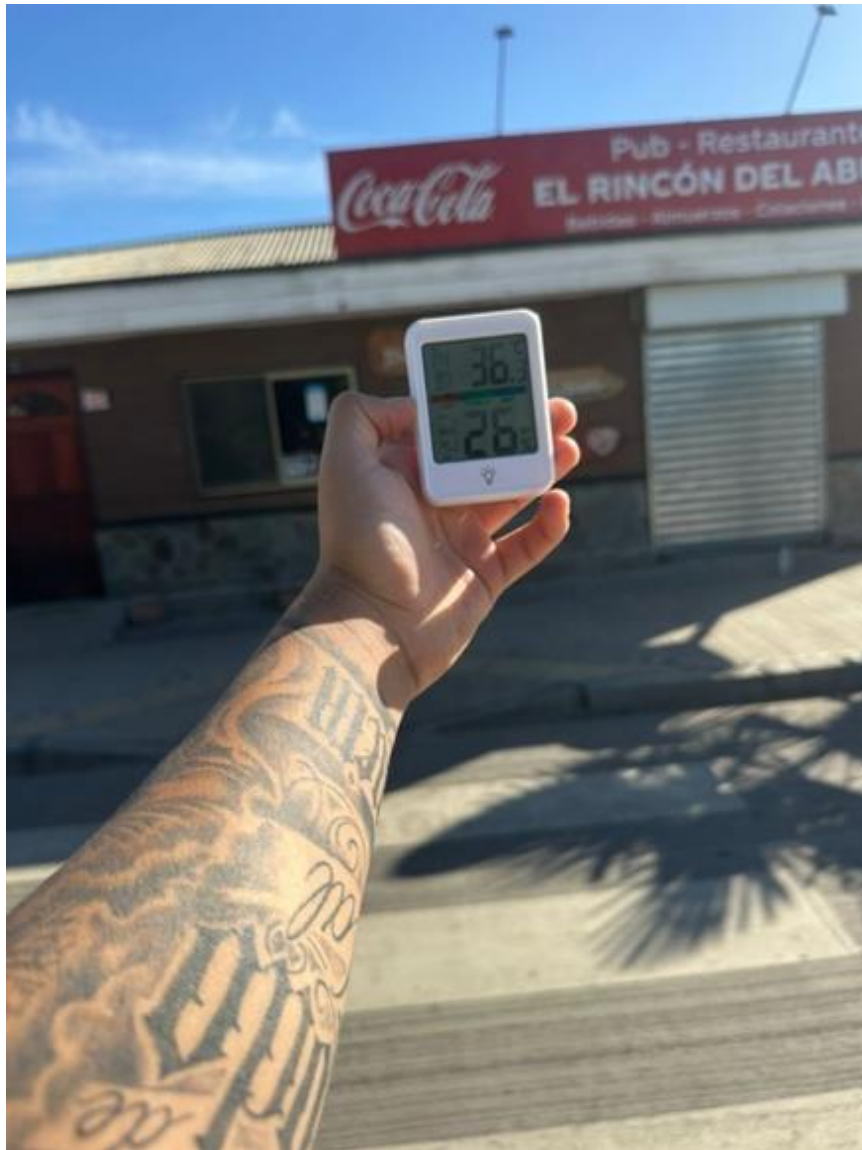
El restaurante El Rincón del Abuelo enfrenta una problemática térmica crítica debido a las condiciones climáticas extremas de Talcamávida, una localidad reconocida por experimentar veranos intensamente calurosos, con temperaturas que pueden alcanzar e incluso superar los 36 °C.

**ILUSTRACIÓN 18: MEDICIÓN DE TEMPERATURA Y HUMEDAD RELATIVA EXTERIOR EN TALCAMAVIDA, EVIDENCIANDO CONDICIONES ELEVADAS**

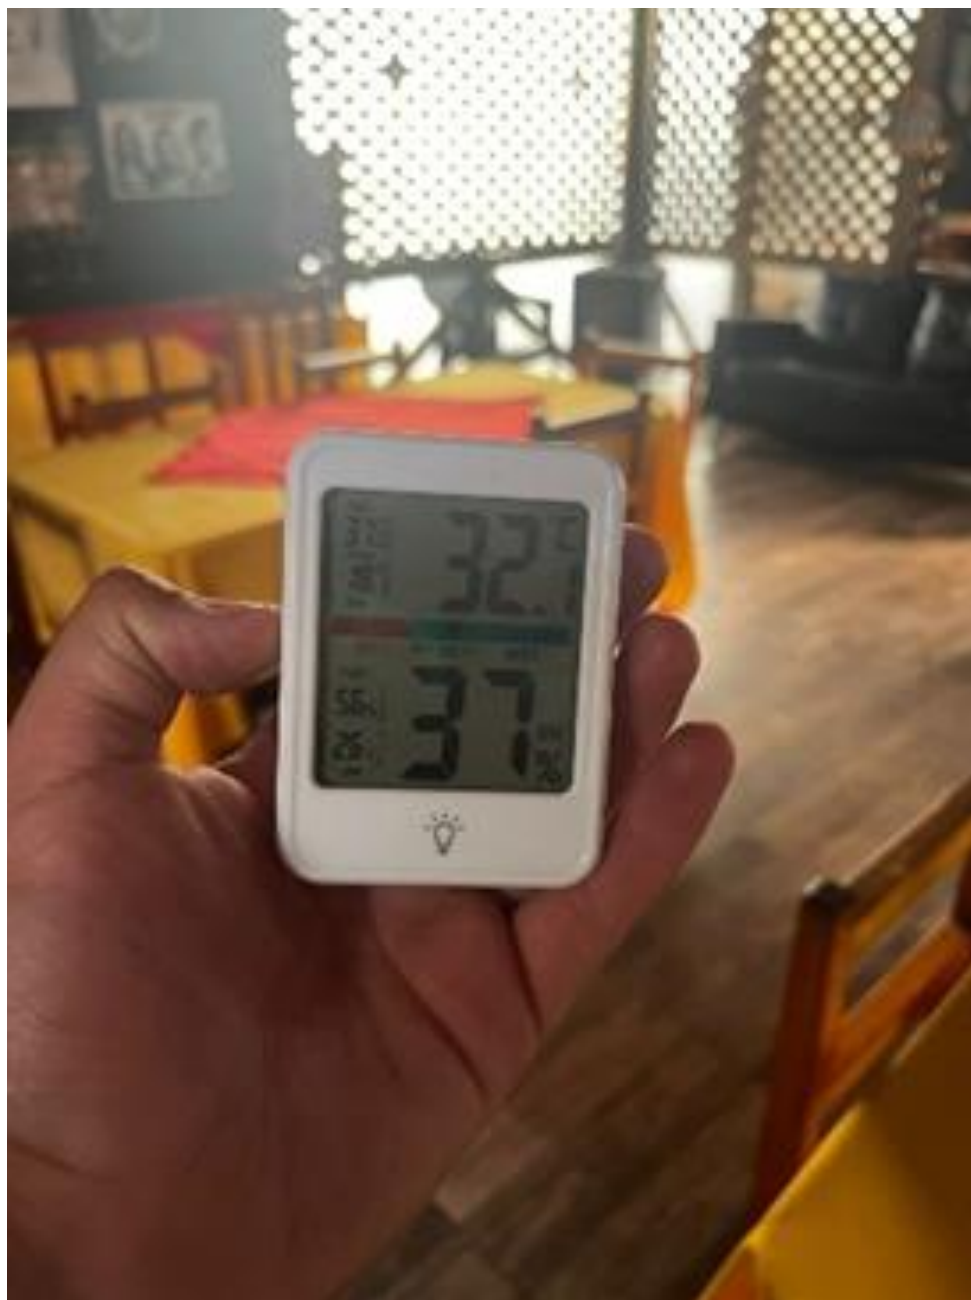
Estas condiciones exteriores se transfieren con facilidad al interior del establecimiento, donde la acumulación de calor provoca temperaturas que sobrepasan los 30 °C, generando un ambiente sofocante, denso y poco apto para el confort de clientes y trabajadores.

**ILUSTRACIÓN 19: MEDICIÓN DE TEMPERATURA Y HUMEDAD RELATIVA EN EL COMEDOR NÚMERO 3 DEL RECINTO, DONDE EVIDENCIA GRAVES PROBLEMAS DE CONFORT TÉRMICOS**

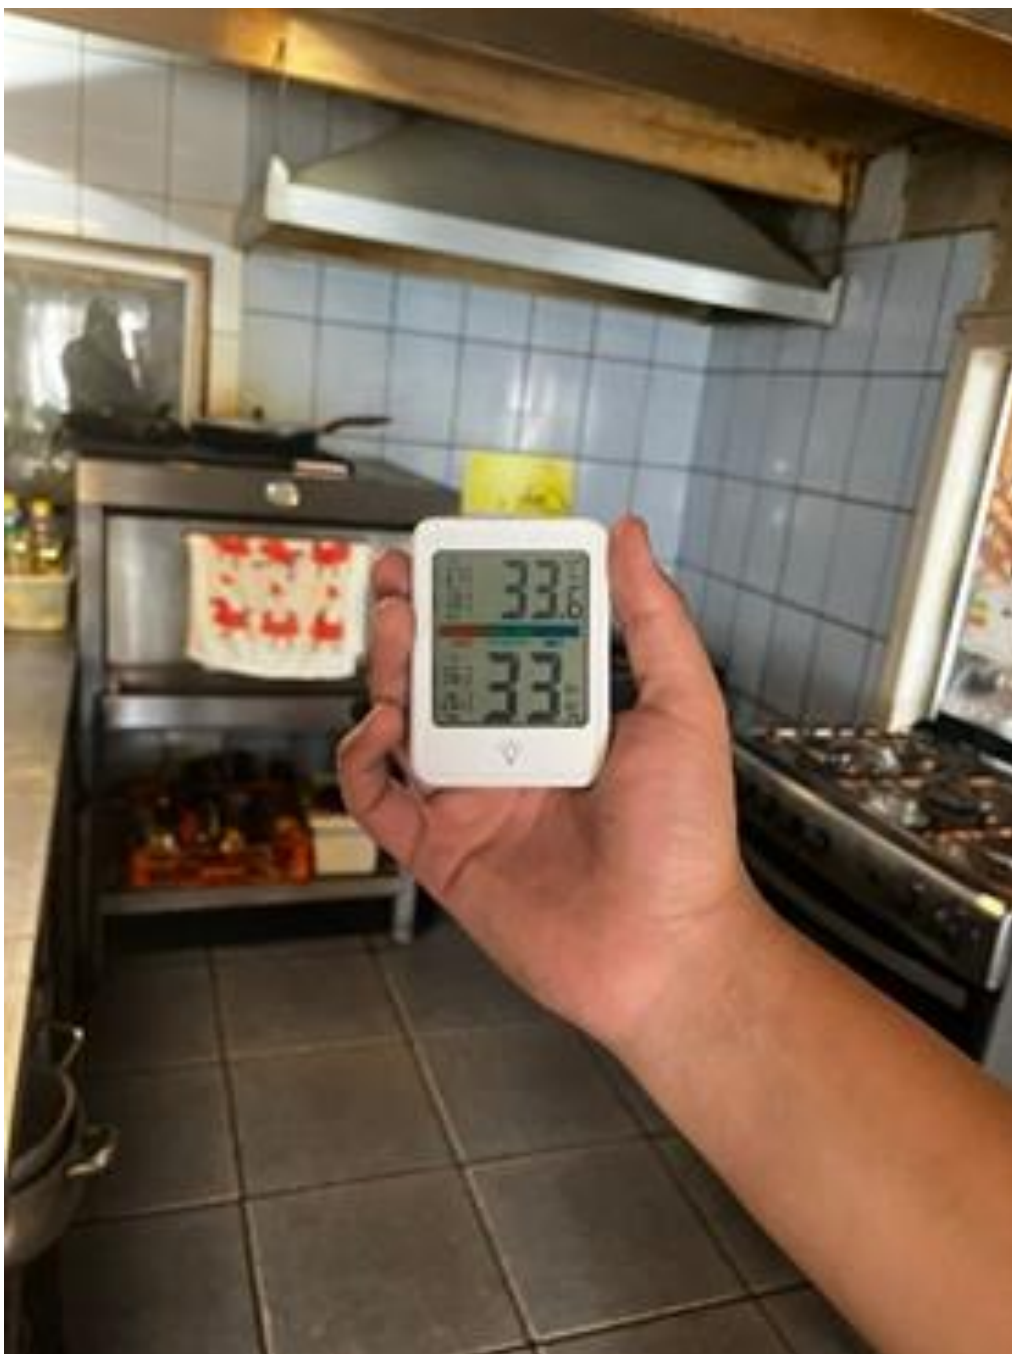
**ILUSTRACIÓN 20: MEDICIÓN DE TEMPERATURA Y HUMEDAD RELATIVA EN SECTOR COCINA DEL RESTAURANTE, EVIDENCIANDO MEDICIONES MUY POR SOBRE EL RANGO PERMITIDO.**

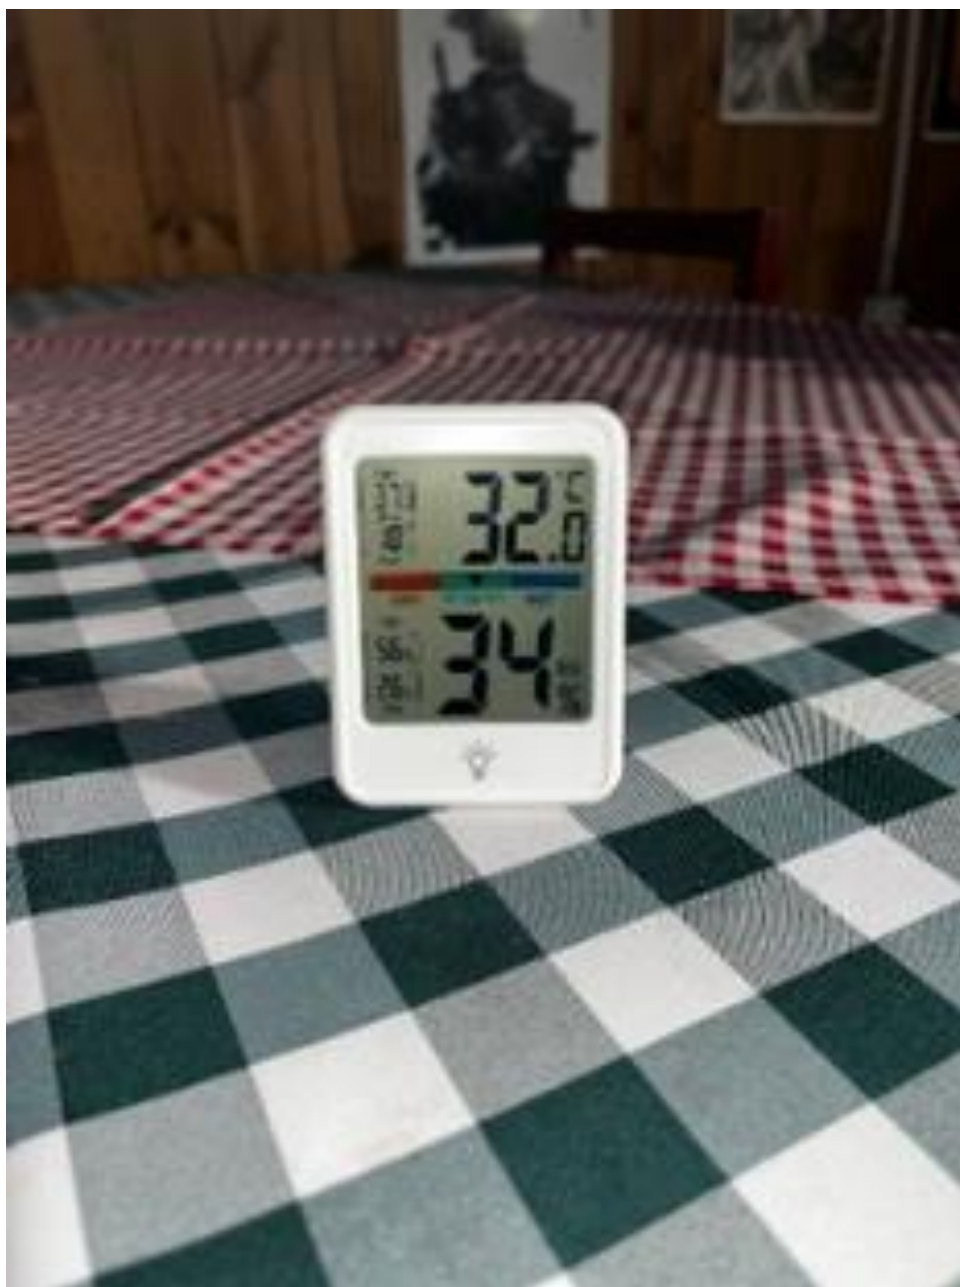
**ILUSTRACIÓN 21:** MEDICIÓN DE TEMPERATURA Y HUMEDAD RELATIVA EN EL COMEDOR NÚMERO 2 DEL RECINTO, EVIDENCIANDO 32°C DE TEMPERATURA INTERIOR EL CUAL ESTÁ MUY POR SOBRE LOS RANGOS ESTABLECIDOS.

La edificación, construida de manera tradicional y ampliada progresivamente a lo largo de décadas, presenta materialidades heterogéneas, aislaciones insuficientes y una envolvente térmica con bajo desempeño frente al calor y al frío. Esto provoca que los comedores, la cocina y los sectores de atención se vean fuertemente afectados por la radiación solar, la acumulación térmica y la falta de ventilación controlada. En temporada estival, el calor interior se vuelve evidente desde las primeras horas del día y se intensifica durante los periodos de mayor afluencia, afectando tanto la percepción térmica como la calidad del aire. En invierno ocurre lo contrario: el frío ingresa con facilidad, dificultando mantener una temperatura mínima confortable.

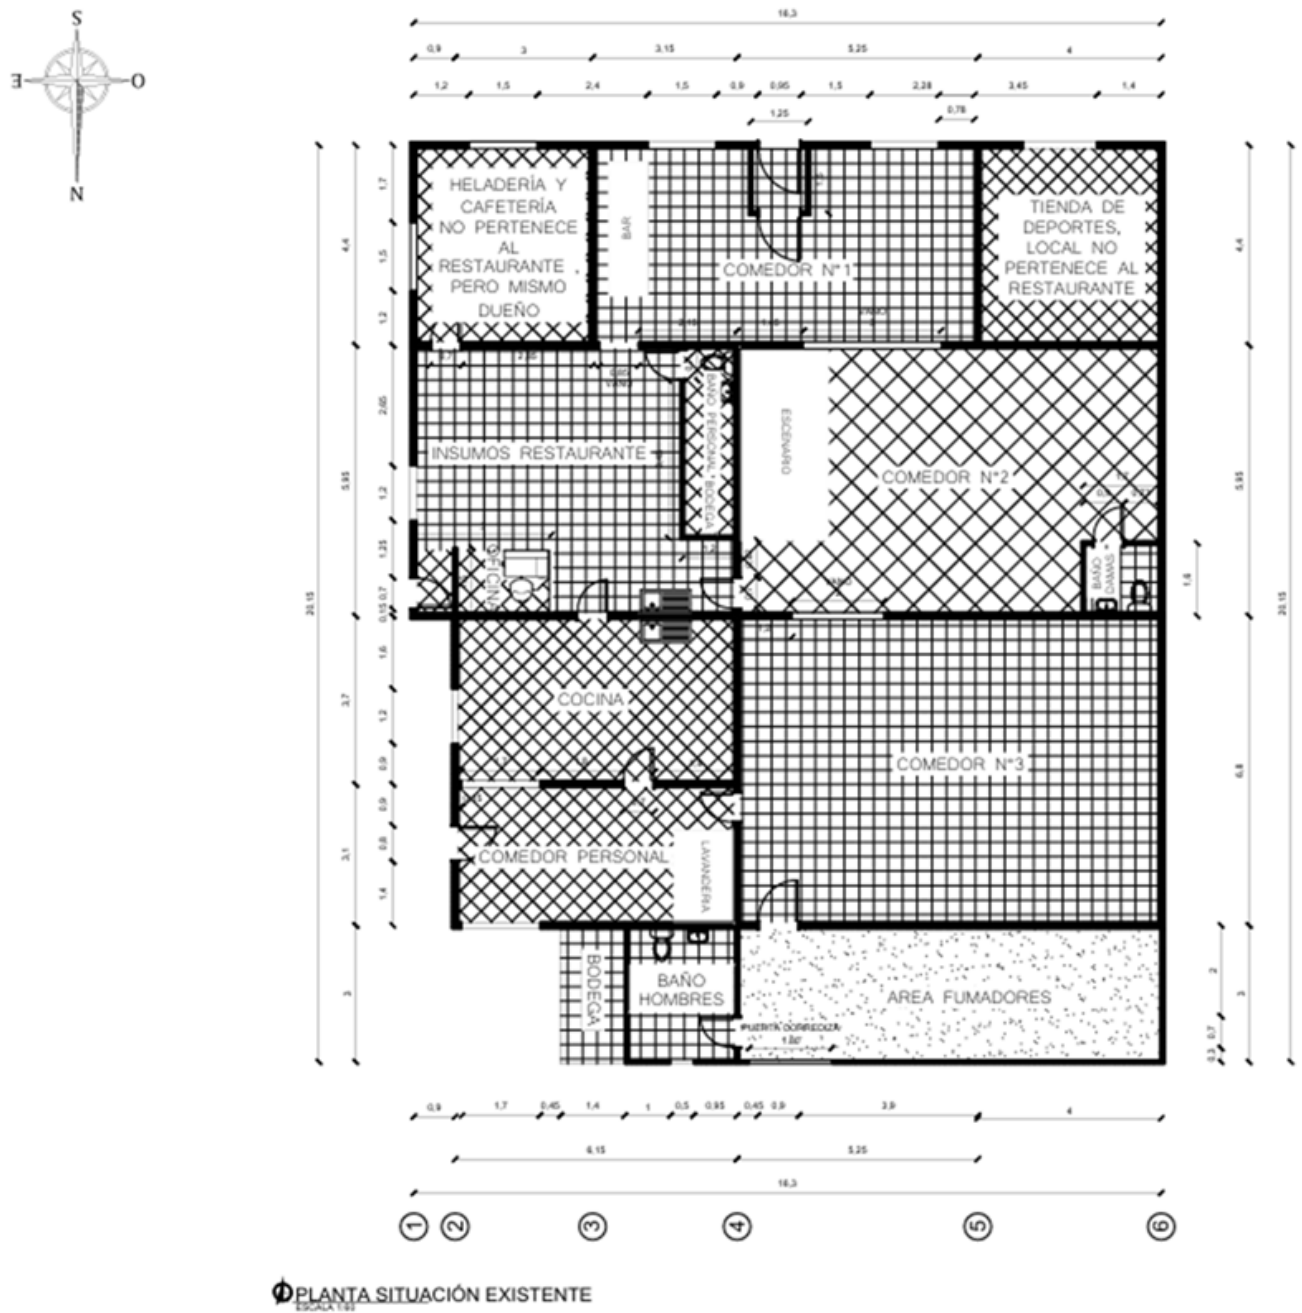
ILUSTRACIÓN 22: PLANTA ARQUITECTÓNICA DEL RESTAURANTE “EL RINCÓN DEL ABUELO”, MOSTRANDO LA DISTRIBUCIÓN ESPACIAL DE LOS RECINTOS EN SU ESTADO ACTUAL.

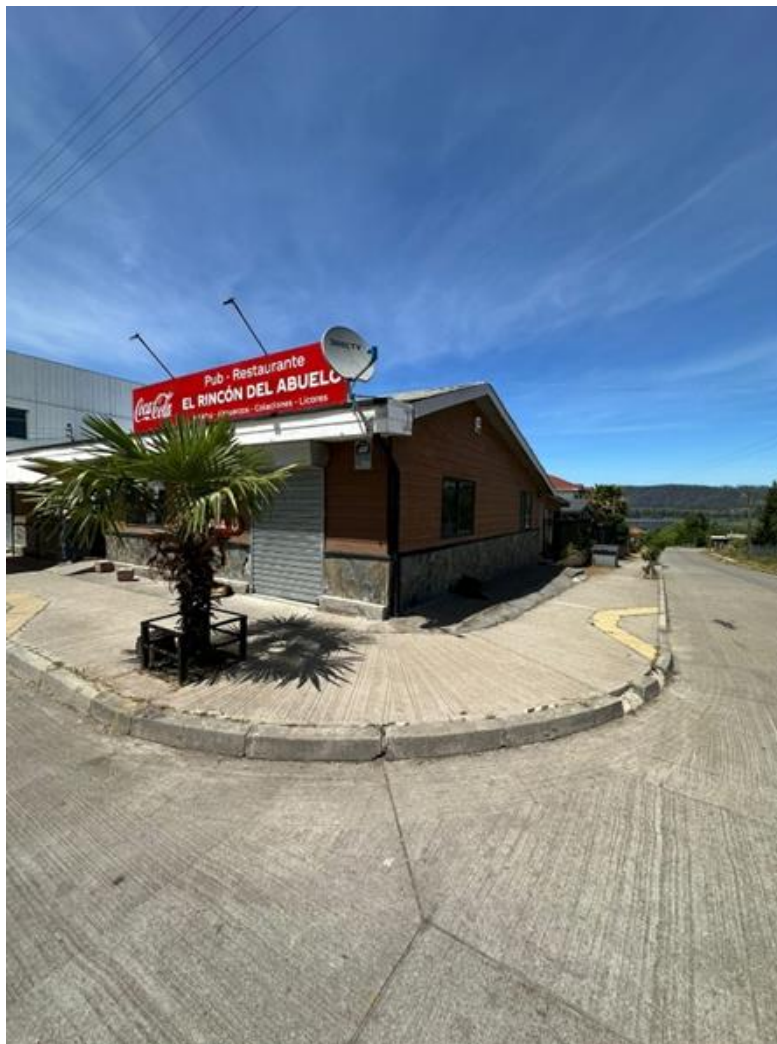
**ILUSTRACIÓN 29: VISTA EXTERIOR ACTUAL DE REVESTIMIENTOS DEL RESTAURANTE “EL RINCÓN DEL ABUELO”, VARELA SIN NÚMERO ESQUINA BENAVENTE.**

El restaurante El Rincón del Abuelo presenta una envolvente exterior uniforme, construida con materiales típicos de arquitectura rural-comercial, priorizando durabilidad, fácil mantenimiento y coherencia estética.

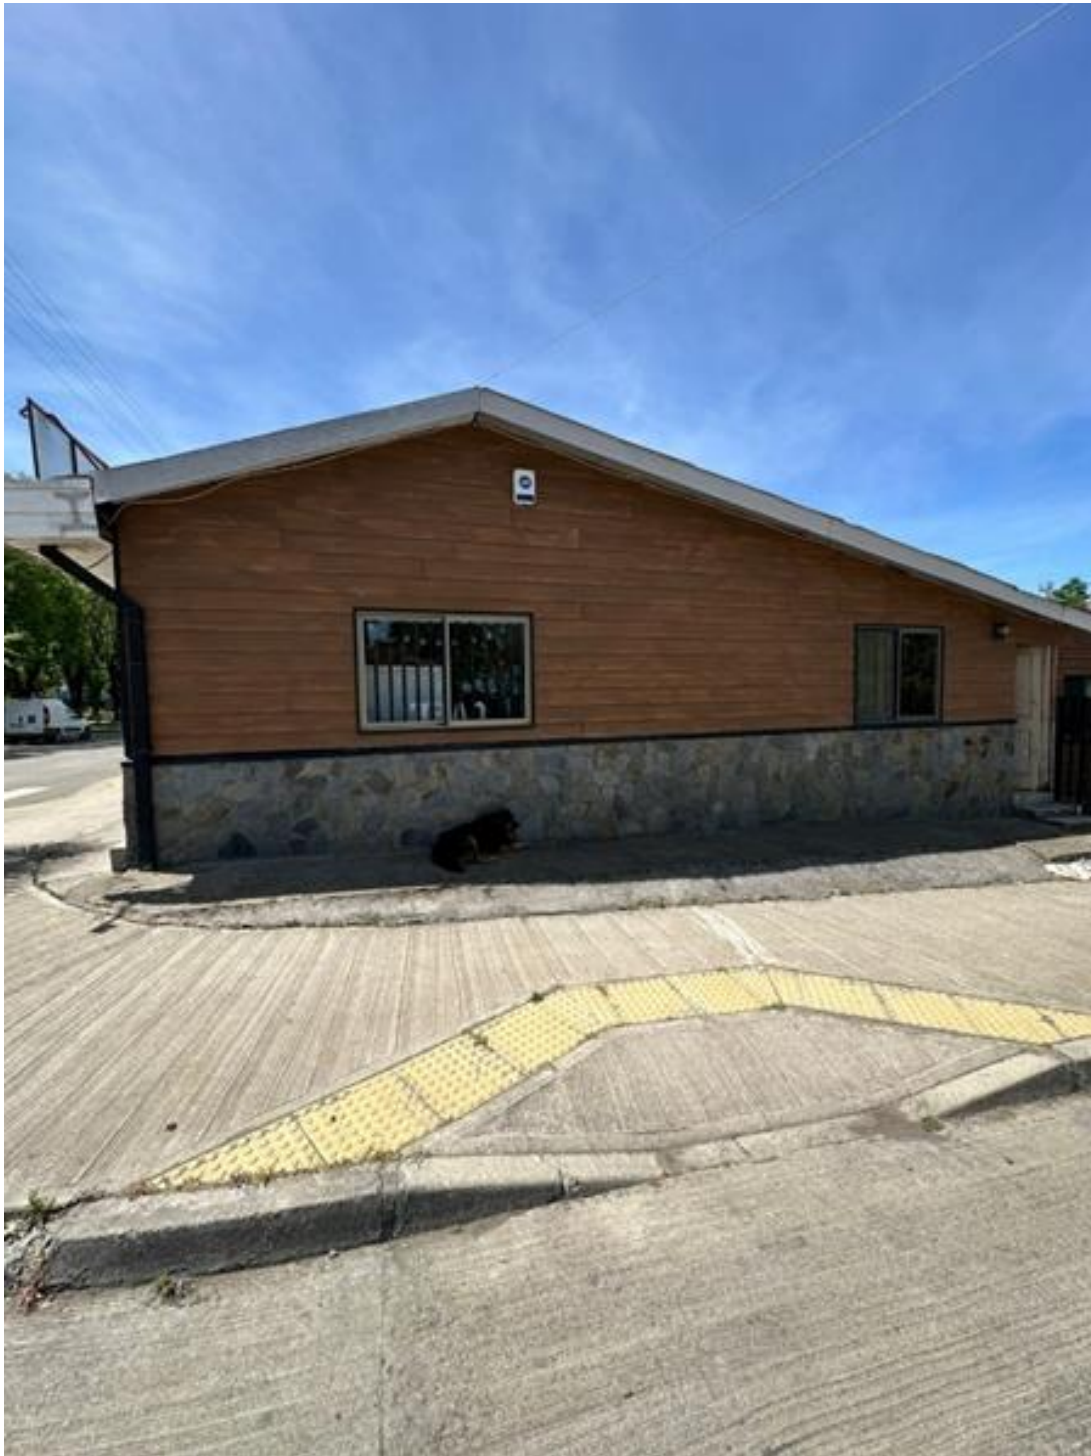
ILUSTRACIÓN 30: VISTA EXTERIOR DE REVESTIMIENTOS COSTADO DEL RESTAURANTE

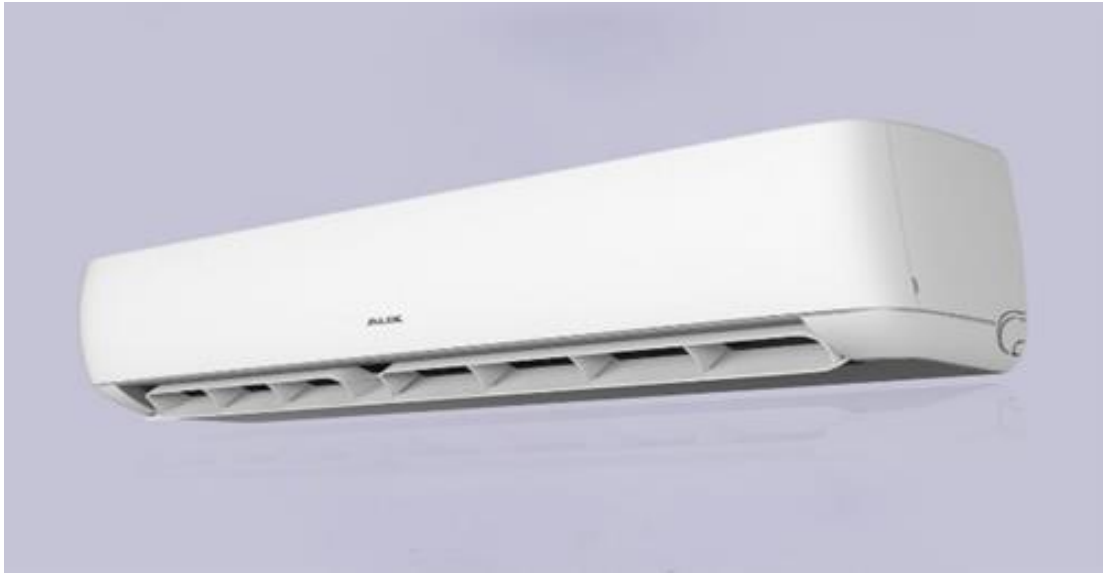
ILUSTRACIÓN 31: EQUIPO DE CLIMATIZACIÓN PISO CIELO.

El correcto funcionamiento de un sistema de climatización depende de su capacidad de distribución del aire, la ubicación de los equipos y el aislamiento térmico del edificio. Además, el uso de tecnología Inverter o equipos de alta eficiencia energética permite reducir el consumo eléctrico y minimizar el impacto ambiental.

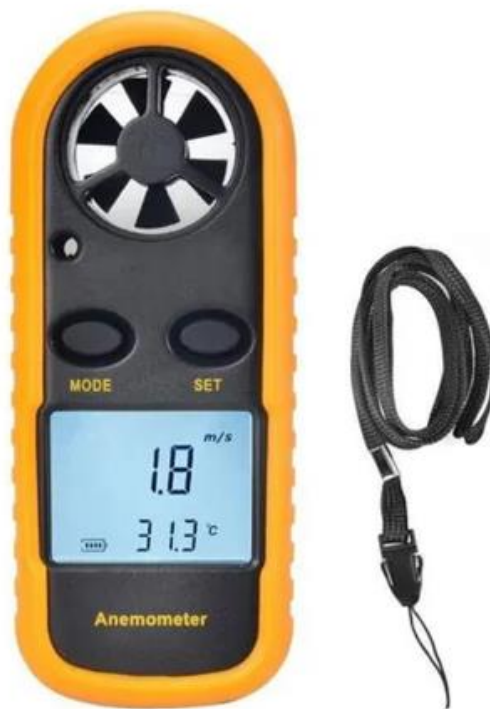
Funciona midiendo cómo el aire mueve un sensor (hélices o hilo caliente). Mientras más rápido se desplaza el aire, mayor velocidad registra el instrumento

ILUSTRACIÓN 32: INSTRUMENTO QUE MIDE LA VELOCIDAD DEL AIRE DEL RECINTO Y DEL EXTERIOR.

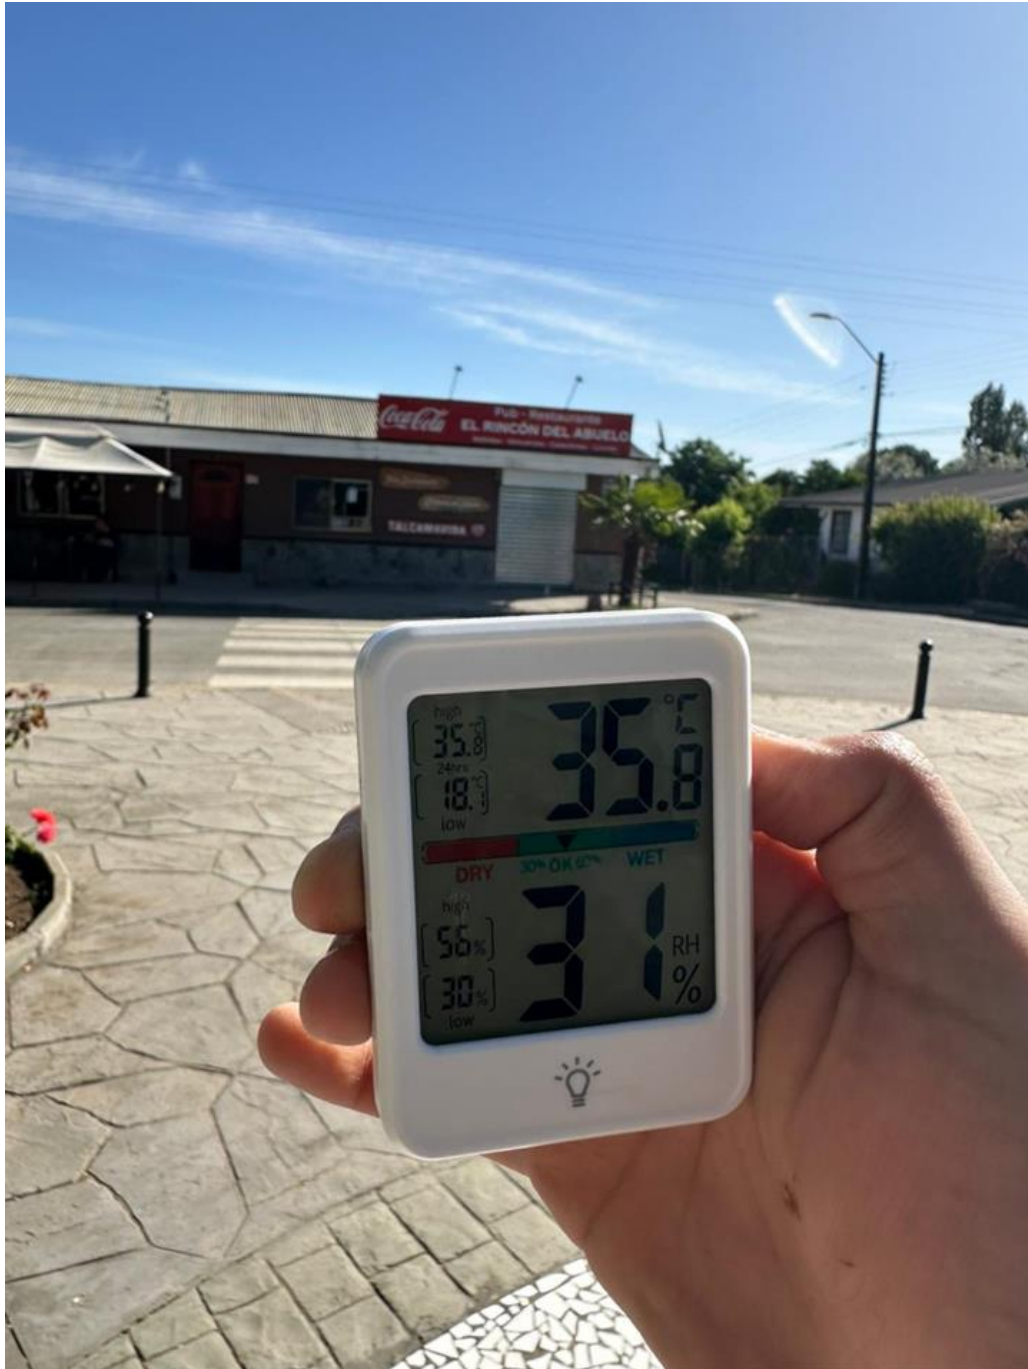
Usa sensores que registran calor y humedad del aire y los muestra en pantalla.

ILUSTRACIÓN 33: INSTRUMENTO QUE MIDE TEMPERATURAS Y HUMEDADES INTERIORES Y EXTERIORES DEL RESTAURANTE.

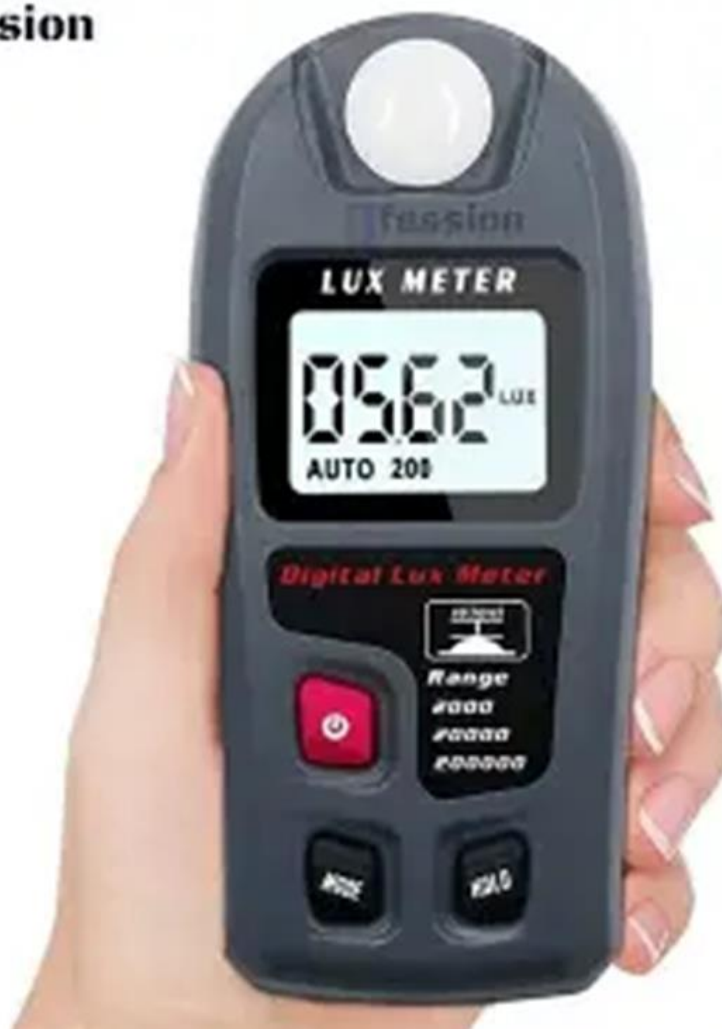
ILUSTRACIÓN 34: INSTRUMENTO QUE MIDE LA INTENSIDAD DE LA LUZ EN LUX.

Un sensor fotoeléctrico capta la luz y el equipo la convierte en un valor de lux.

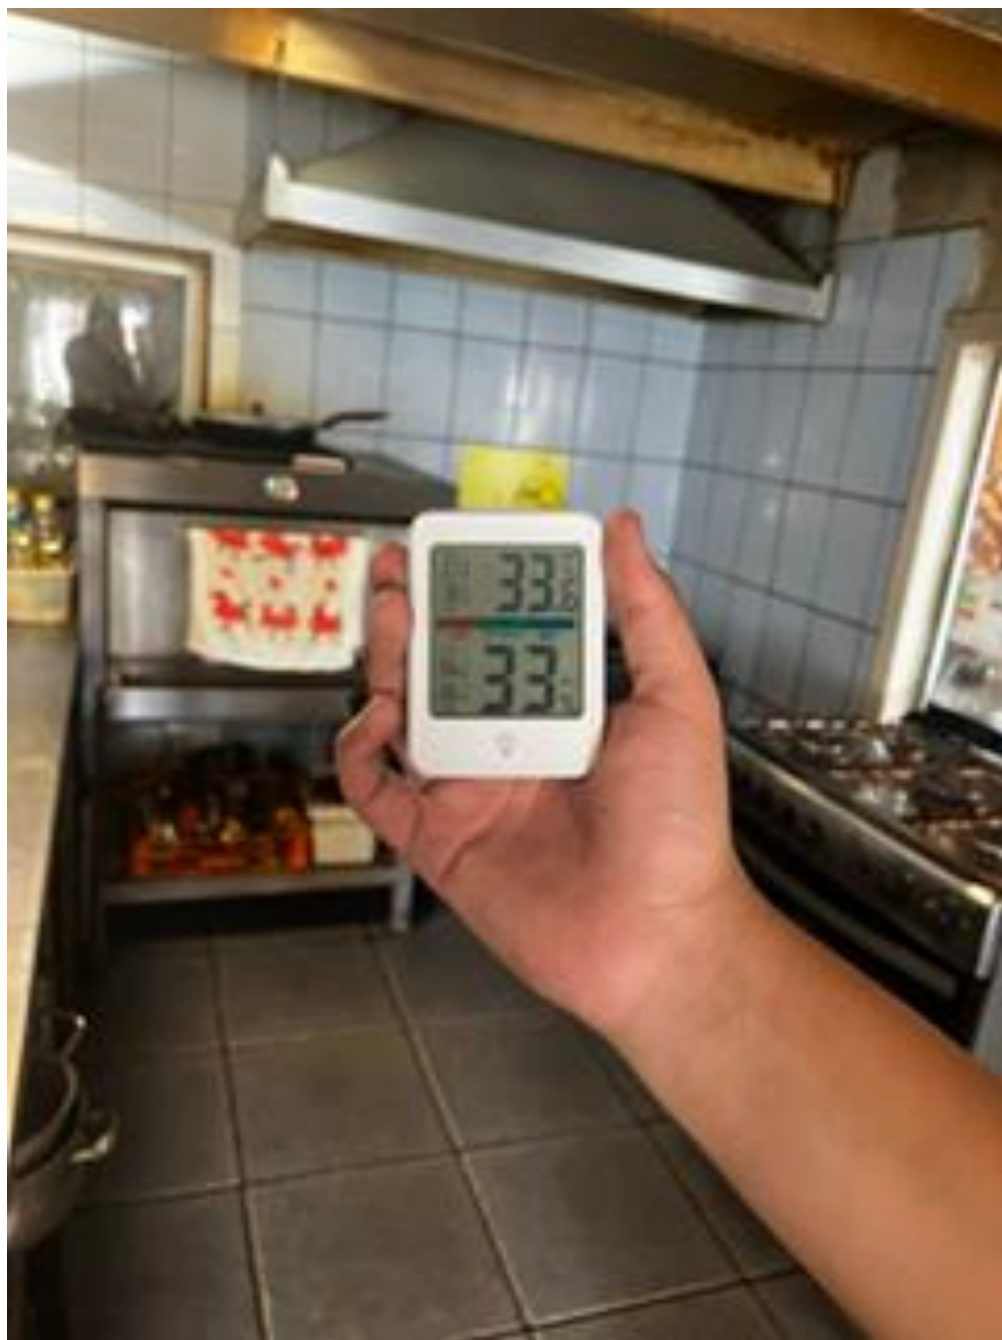
**ILUSTRACIÓN 40: MEDICIÓN DE TEMPERATURA INTERIOR Y HUMEDAD RELATIVA EN SECTOR COCINA**

Mediante termohigrómetro.

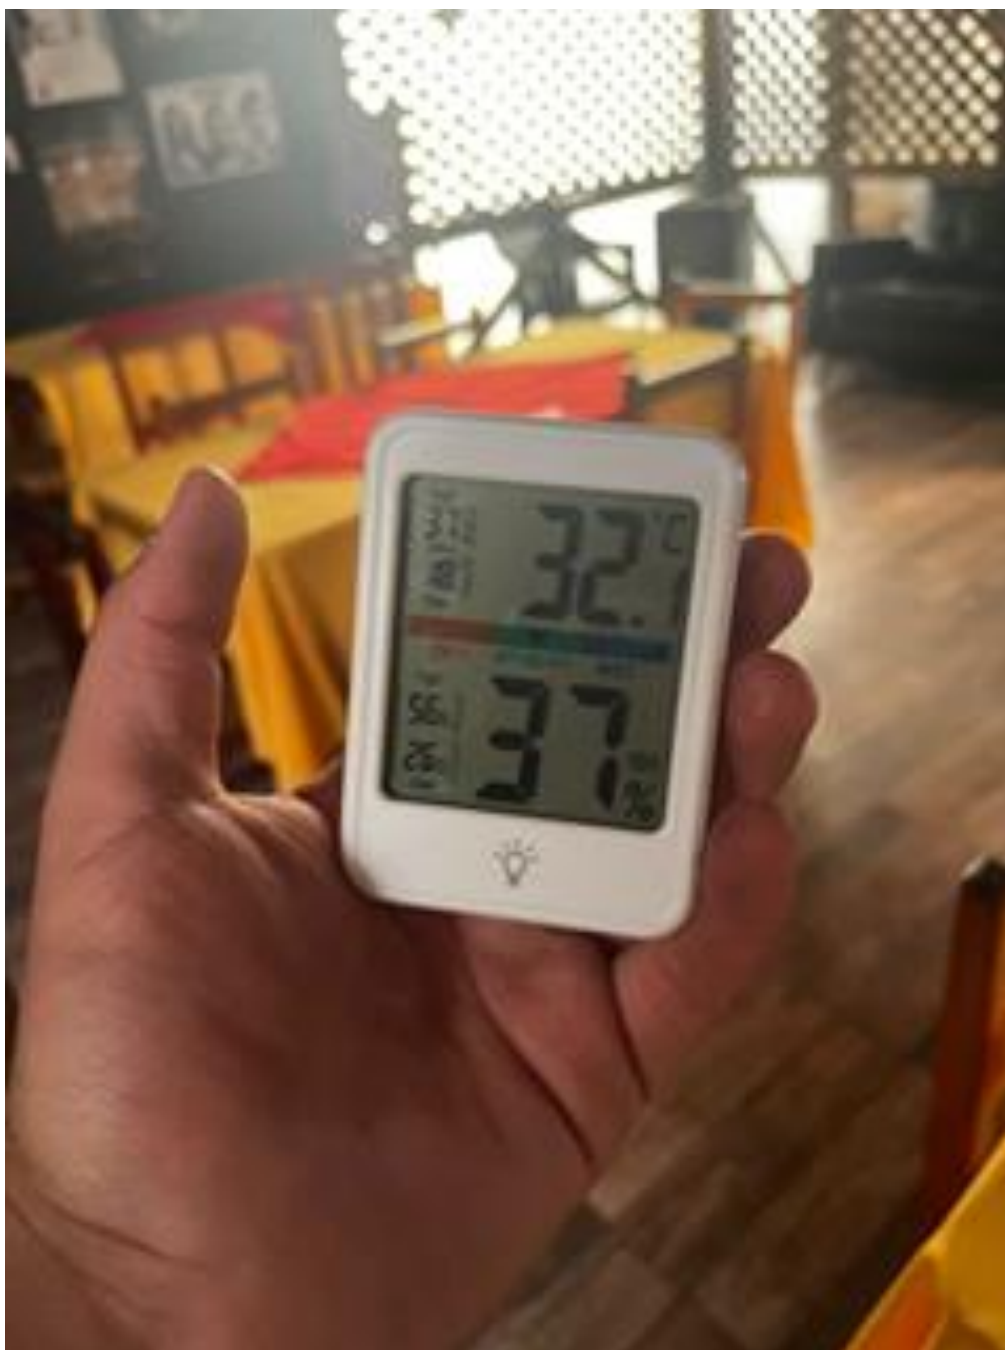
ILUSTRACIÓN 41: TEMPERATURA INTERIOR COMEDOR CLIENTES "TERRAZA 3" Y HUMEDAD RELATIVA MUY POR SOBRE RANGOS ÓPTIMOS MEDIANTE TERMOHIGRÓMETRO.

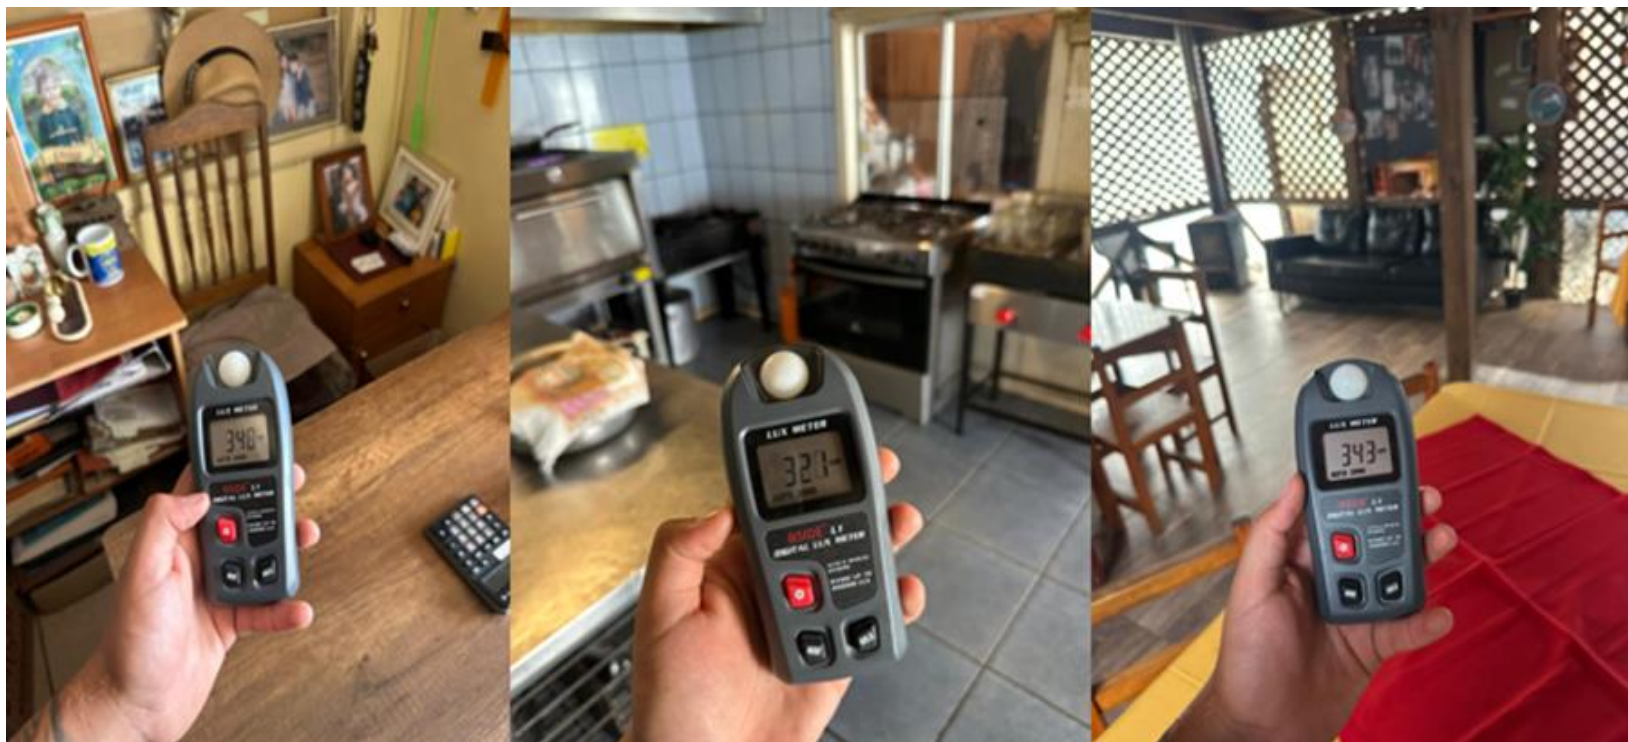
ILUSTRACIÓN 42: MEDICIÓN DE INTENSIDAD DE LUZ EN LUX EN SECTORES DEL RESTAURANTE COMO COCINA, COMEDOR Y OFICINA.

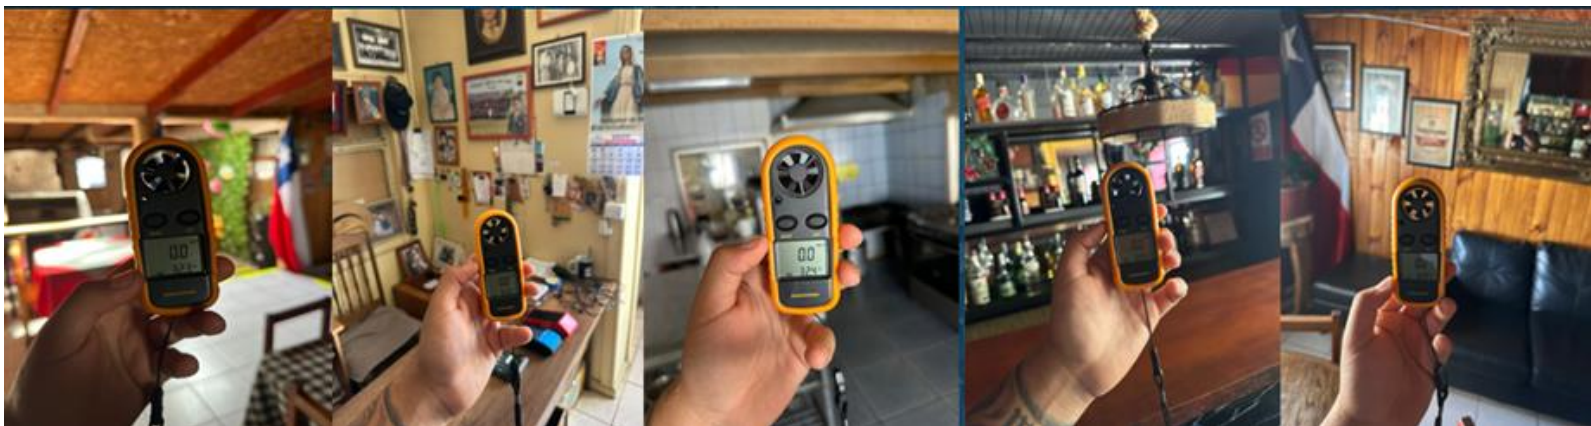
ILUSTRACIÓN 43: MEDICIÓN DE VELOCIDAD DE AIRE MEDIANTE ANEMÓMETRO EN SECTOR COMEDORES, COCINA, BAR DEL RESTAURANTE EVIDENCIANDO UN AMBIENTE SOFOCANTE YA QUE NO CIRCULA AIRE.

El estudio evidencia que el restaurante no cumple con las condiciones mínimas de confort térmico en ninguna de sus variables principales (temperatura, humedad, ventilación). La alta exposición climática local, sumada a la inexistencia de climatización y una envolvente térmica deficiente, genera ambientes incómodos para clientes y trabajadores, afectando directamente la operación y la habitabilidad del local.

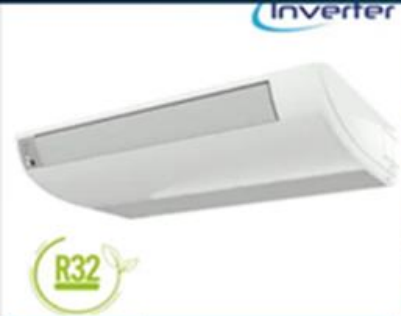
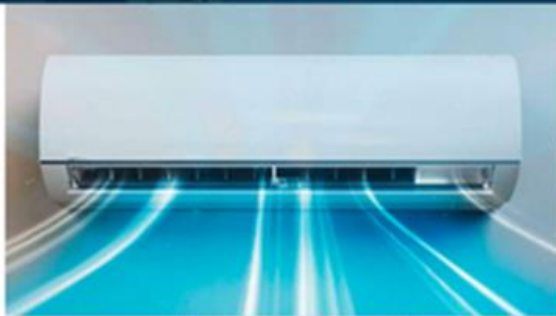
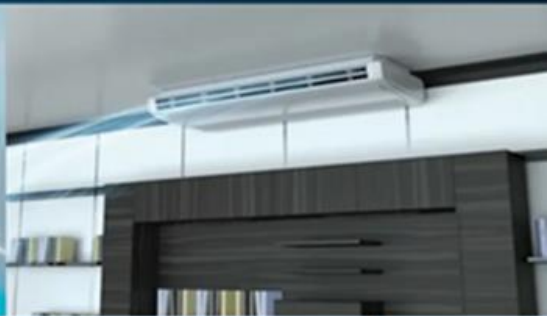
ILUSTRACIÓN 46: FICHA TÉCNICA TIPO PISO CIELO

| MODELO | TIPO DE AIRE ACONDICIONADO | APLICACIÓN RECOENDADO | CARACTERISTICAS | POTENCIAS | M2 por equipo | RANGO DE OPERACIÓN FRIO - CALOR | CONSUMO ELECTRICO (KW /AMP) |
|---|---|---|---|---|---|---|---|
| PISO - CIELO | AIRE ACONDICIONADO PISO - CIELO | OFICINAS, LOCALES COMERCIALES, CENTROS MEDICOS. | INSTALACION EN CIELO(UNIDAD INT). CONTROL INDIVIDUAL. IDEAL PARA ESPACIOS AMPLIOS. | 12.000BTUH<br>18.000BTUH<br>24.000BTUH<br>36.000BTUH<br>48.000BTUH<br>60.000BTUH | 24 m2<br>36 m2<br>48 m2<br>72 m2<br>96 m2<br>120 m2 | -15 a 48 CELSIUS | 1,06/4,45<br>4,98/8,4 |

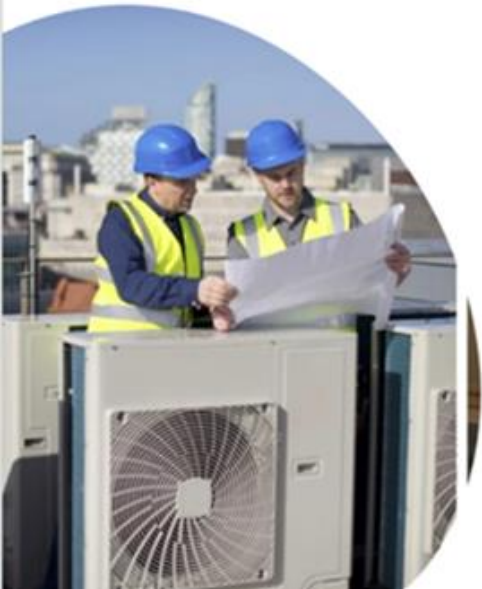
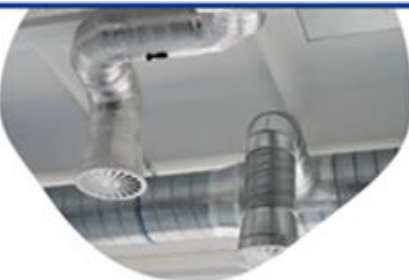
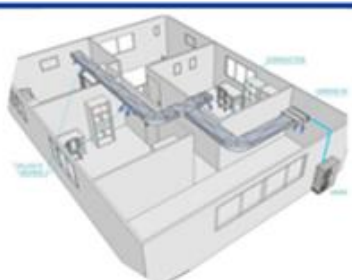
### 2. A/C Tipo ducto.

Por otra parte, los equipos de aire acondicionado tipo ducto corresponden a sistemas de climatización centralizada, en los cuales la distribución del aire se realiza mediante una red de ductos que abastece simultáneamente distintos recintos. Este tipo de solución es ampliamente utilizada en edificios, oficinas, universidades y recintos de gran escala, donde se busca una climatización homogénea y una menor presencia visual de los equipos interiores.

Las principales ventajas de los sistemas tipo ducto radican en su capacidad para climatizar múltiples espacios de forma simultánea, su mejor integración arquitectónica y su operación más silenciosa en los recintos ocupados. No obstante, requieren una mayor planificación en diseño e instalación, así como espacios adecuados para la red de ductos, lo que los hace más apropiados para proyectos con una visión integral de climatización.

| MODELO | TIPO DE AIRE ACONDICIONADO | APLICACIÓN RECOMENDADO | CARACTERISTICAS | POTENCIAS | NIVEL DE RUIDO dB(A) | RANGO DE OPERACIÓN FRIO - CALOR | CONSUMO ELECTRICO (KW /AMP) |
|---|---|---|---|---|---|---|---|
| DUCTO | AIRE ACONDICIONADO POR DUCTOS | OFICINAS, EDIFICIOS, CASAS GRANDES, UNIVERSIDADES | INSTALACION CENTRALIZADA, VENTILACION EN MULTIPLES ESPACIOS. | 12.000BTUH<br>18.000BTUH<br>24.000BTUH<br>36.000BTUH<br>48.000BTUH<br>60.000BTUH | 48 - 60 | -20 A 52 | 1,08/4,9<br>6,4/11 |

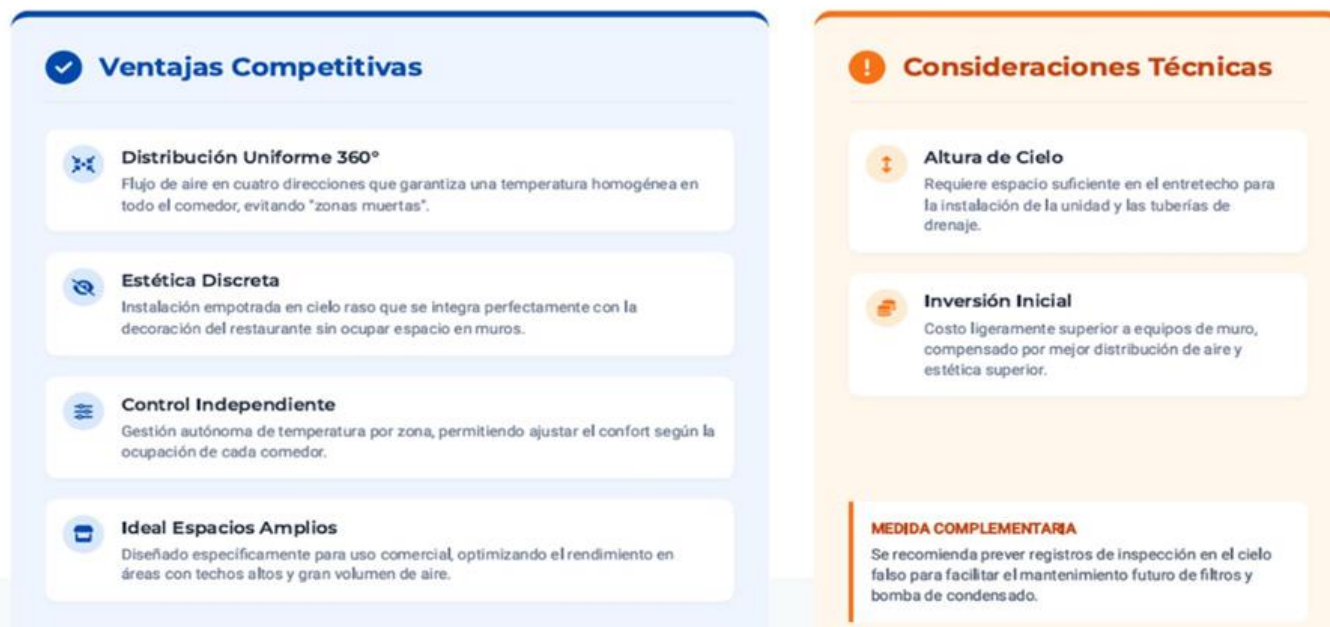
ILUSTRACIÓN 48: EQUIPO DE CLIMATIZACIÓN ADOPTADO.

Se selecciona el sistema de climatización cassette piso-cielo por su capacidad de distribuir el aire de forma uniforme en 360°, lo que permite mantener condiciones térmicas homogéneas en espacios amplios y de alta ocupación, como los comedores de un restaurante. Su instalación empotrada en cielo raso aporta una solución discreta y compatible con el diseño interior, sin interferir con muros ni áreas útiles.
