**EVALUACIÓN Y MEJORA DEL CONFORT EN UNA VIVIENDA SOCIAL UBICADA EN LA
COMUNA DE YUNGAY**

Adrian Enrique Silva Soto

**TRABAJO PARA OPTAR AL TITULO PROFESIONAL DE
INGENIERO CONSTRUCTOR**

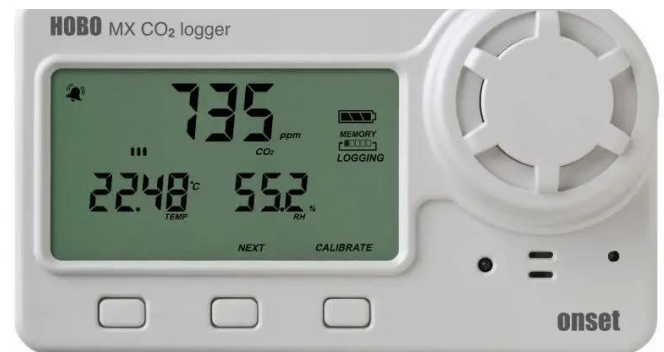
1.1.1.1 Ilustración 1 instrumento medidor HOBO MX CO₂ logger

Humedad relativa: 1% a 90%
Precisión: ±2%

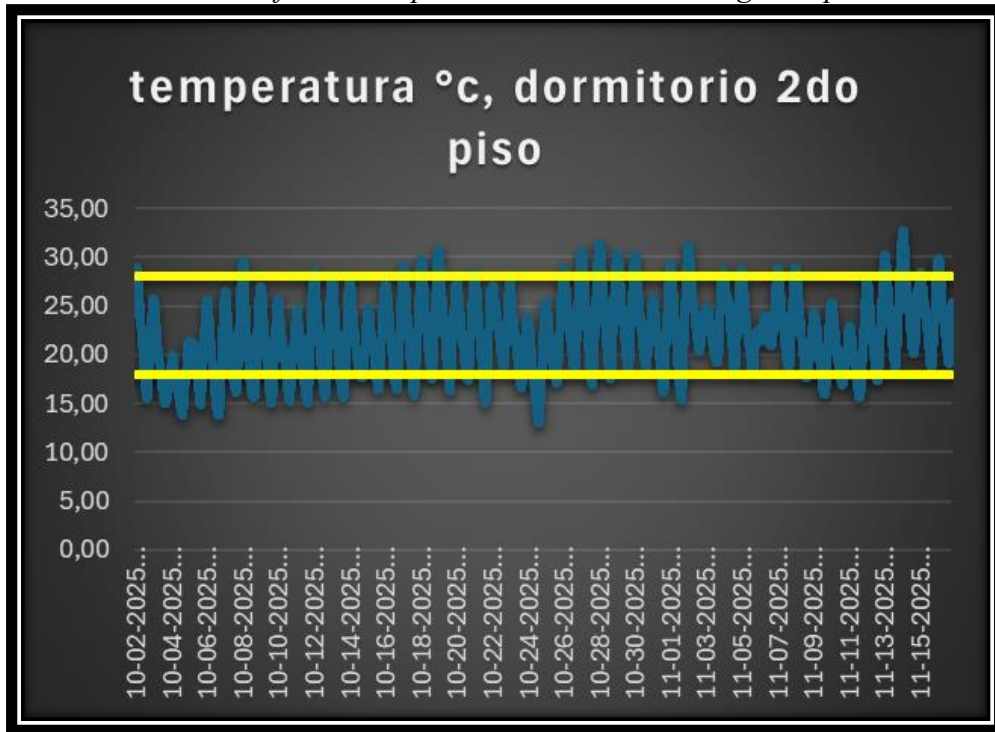
15.2.1.1 Gráfico 1 Temperatura – Dormitorio segundo piso

El monitoreo térmico en el dormitorio del segundo piso presenta variaciones más acentuadas en comparación con el recinto del primer nivel, registrándose mayores amplitudes térmicas entre periodos diurnos y nocturnos.

Durante el día se observan incrementos de temperatura asociados a la orientación norte y a la exposición directa a radiación solar, mientras que en horarios nocturnos se producen descensos significativos, evidenciando pérdidas térmicas por la envolvente.

Estas fluctuaciones indican una baja inercia térmica del sistema constructivo liviano, situación coherente con soluciones de entramado de madera sin aislación complementaria, evaluables bajo los criterios de transmitancia establecidos en la NCh 1079.

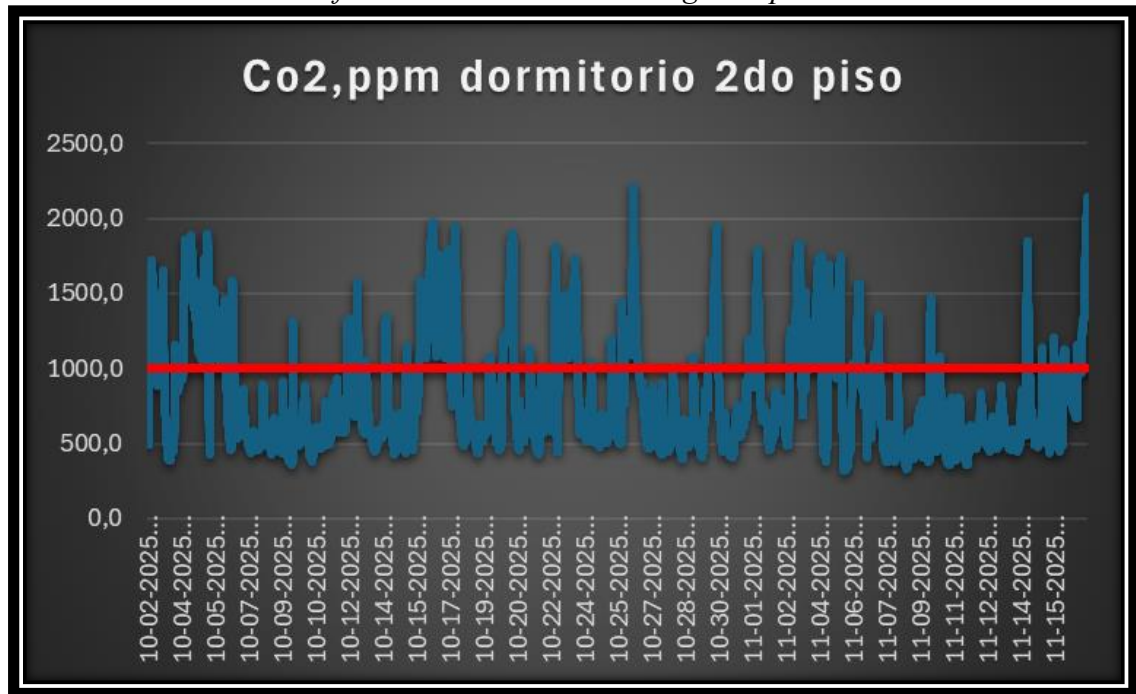
15.2.1.2 Gráfico 2 CO₂ – Dormitorio segundo piso

En el dormitorio del segundo piso se observan concentraciones de CO₂ similares o superiores a las registradas en el primer nivel, particularmente durante horarios nocturnos, donde la ventilación natural es limitada.

La acumulación de CO₂ en estos periodos evidencia una baja tasa de renovación de aire, situación que incide directamente en el confort interior y en la calidad ambiental del recinto.

Según los criterios establecidos en la NCh 3307, niveles elevados de CO₂ indican insuficiencia de ventilación, justificando la incorporación de estrategias pasivas de renovación de aire como parte de las mejoras propuestas.

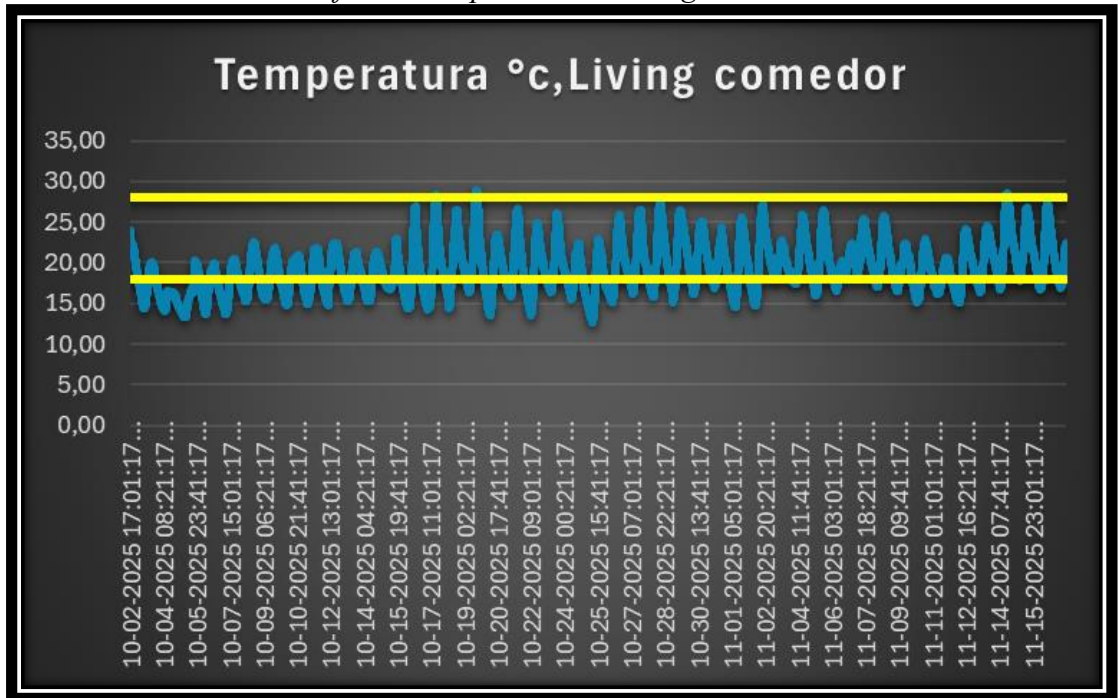
15.2.1.3 Gráfico 3 Temperatura – Living-comedor

El registro de temperatura interior correspondiente al living-comedor del primer piso evidencia fluctuaciones térmicas a lo largo del periodo de monitoreo, observándose descensos de temperatura durante horarios nocturnos y primeras horas de la mañana, condiciones asociadas a pérdidas térmicas de la envolvente.

Estos valores se sitúan en rangos inferiores a los considerados confortables para recintos habitables, lo cual permite inferir un desempeño térmico insuficiente del cerramiento vertical y de los elementos vidriados presentes en el recinto.

Esta condición se relaciona con lo establecido en la Reglamentación Térmica contenida en la OGUC, la cual exige condiciones de aislación adecuadas para mantener el confort interior en zonas térmicas frías como la Zona F.

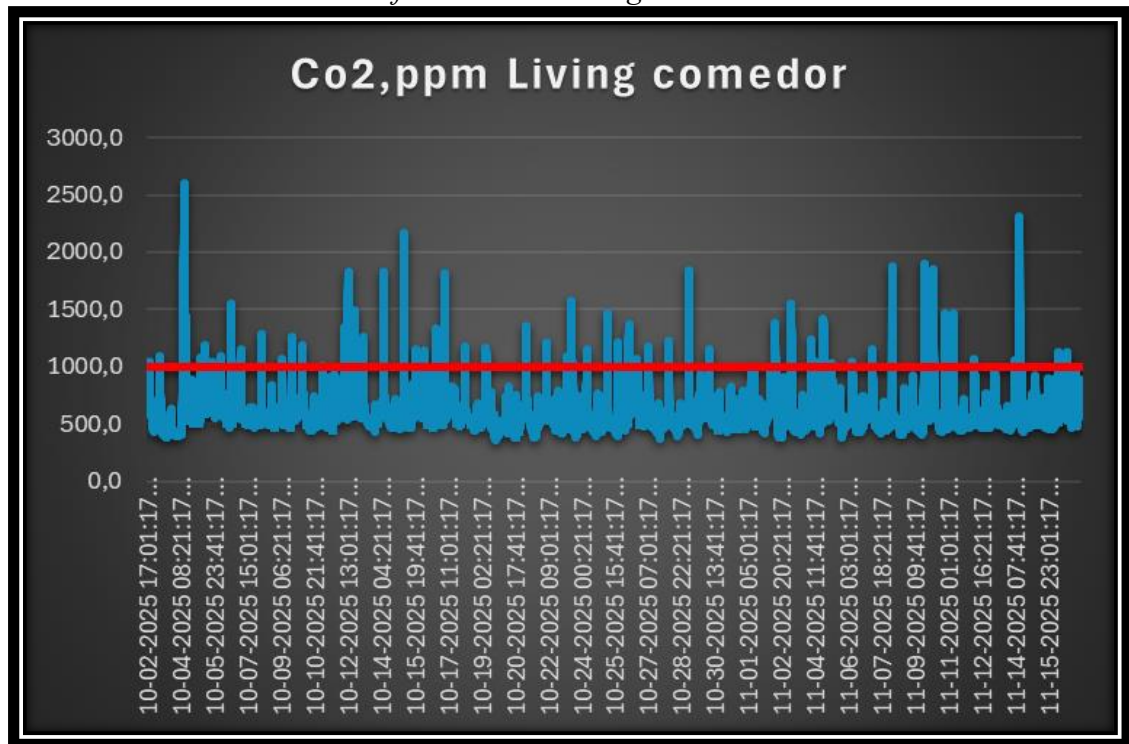
15.2.1.4 Gráfico 4 CO₂ – Living-comedor

Los registros de concentración de dióxido de carbono (CO₂) en el living-comedor del primer piso evidencian incrementos durante periodos de ocupación prolongada, superando en determinados momentos los niveles recomendados para espacios habitables.

Esta condición refleja deficiencias en la renovación de aire interior, asociadas a sistemas de ventilación natural insuficientes, especialmente en recintos cerrados durante periodos nocturnos.

La ausencia de ventilación cruzada y la limitada infiltración natural de la envolvente favorecen la acumulación progresiva de CO₂, situación que se refleja en los picos registrados durante horarios nocturnos.

De acuerdo con los criterios establecidos en la NCh 3307, estas condiciones evidencian una deficiencia en la renovación de aire interior, afectando la calidad ambiental de los recintos.

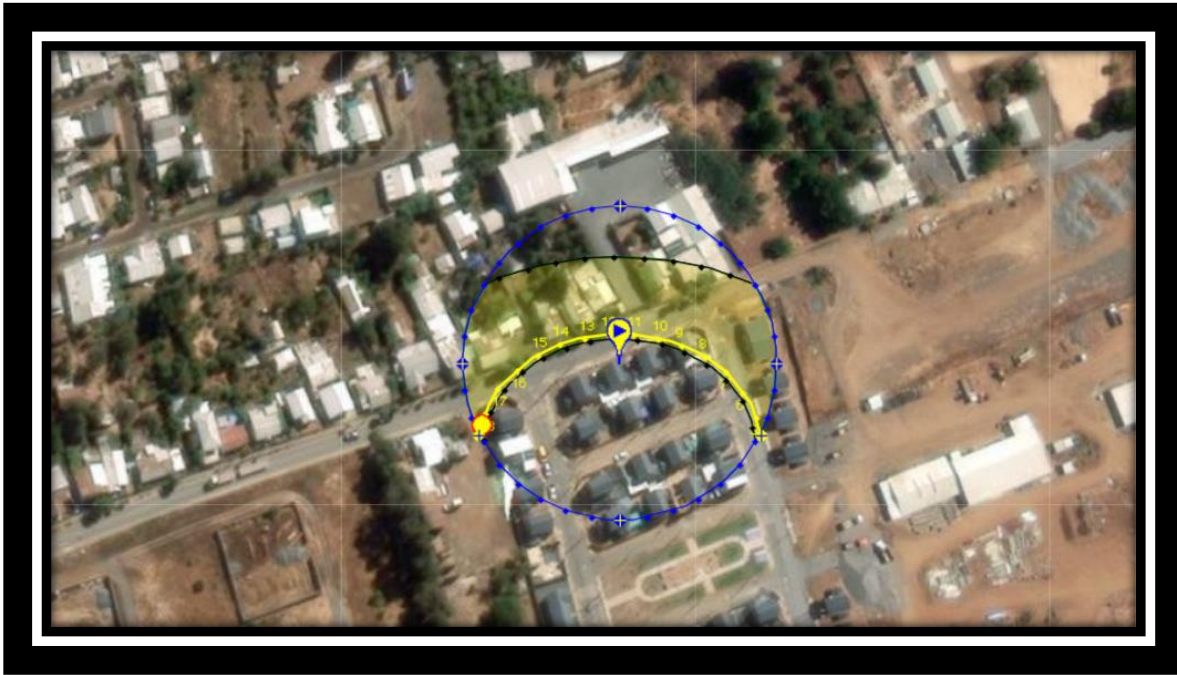
15.2.1.5 Ilustración 2 ubicación satelital de vivienda

La vivienda se encuentra orientada aproximadamente 15° hacia el noreste, condición que favorece la exposición solar directa en fachadas principales, particularmente durante horas de la mañana y primeras horas de la tarde.
