**INFORME DE PASANTÍA EN MILLÁN EMPRESA**

Trabajo de Titulación para optar al Título de  
Técnico Universitario en CONSTRUCCIÓN

El informe de pasantía describe todo el proceso constructivo del proyecto de “Construcción de pistas de accesos Servicentro VIVO” en Av. Reñaca a Concón #140. Es Millán Empresas S.p.A. empresa encargada de realizar la construcción de la obra de pavimentación.

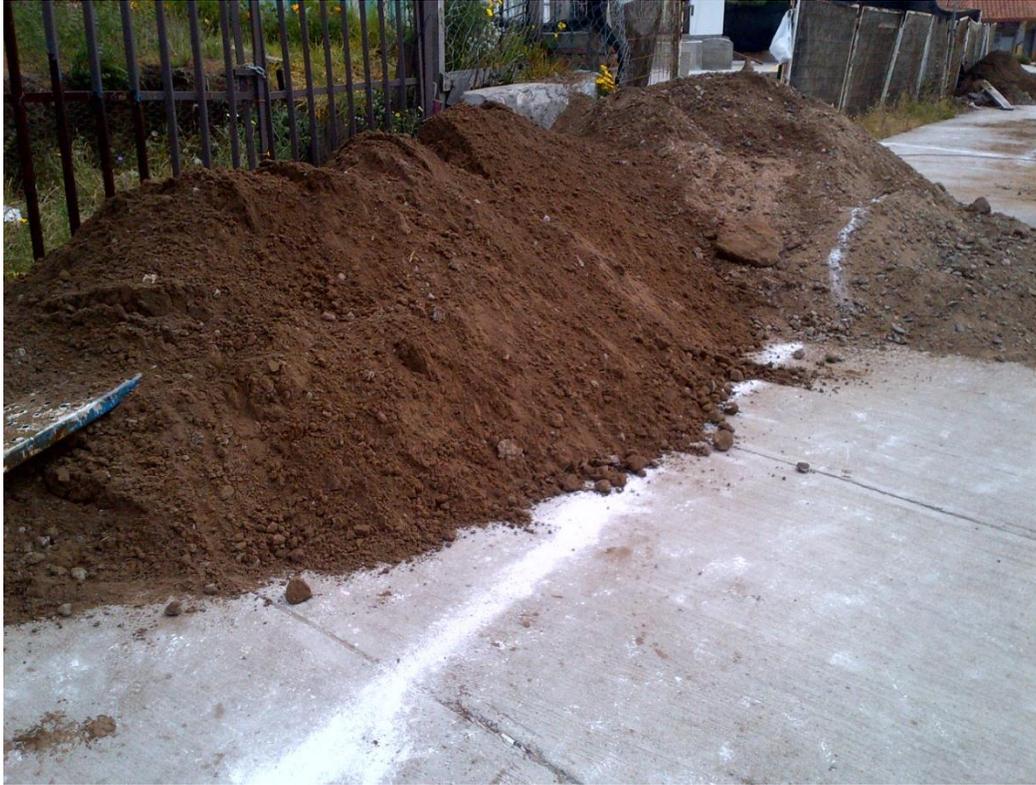
Figura 2-1. Trazados de la obra

El cual en terreno se insertó varillas de fierro estriado para indicar los vértices y uniéndolos con una lienzas identifico los lados, según en el plano. También marco las dimensiones y ejes con yeso en polvo para formar trazos visibles, para facilitar la interpretación de los trabajadores los cuales se guiaron por el dibujo plasmado en el suelo, debido a la acción del viento, tráfico peatonal, y por acción de la remoción de material el trazador hizo una visita extra programática al momento de que se finalizaron las excavaciones necesaria en la obra, visita necesaria para que el eje que divide la pista de aceleración y desaceleración con las losas y aceras quedara listo para la instalación de soleras, partida que da comienzo a las etapas más importantes de este proyecto.

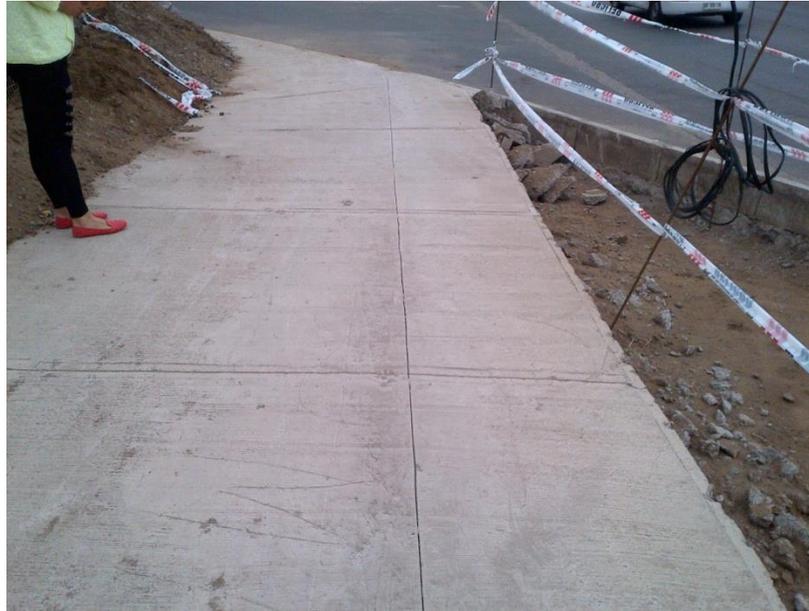
Figura 2-2. Remoción de material de acopio

Una vez proyectado el Plano en terreno se dio comienzo a la demolición y con ello a los corte de pavimentos existentes que se verían dispuestos a modificaciones, los cuales fueron cortados con maquinaria solicitada a Vigomaq, quien suministro el Corta pavimentos, el cual tiene gran importancia ya que de esta manera, la pérdida de las aceras existentes en terreno será la mínima, de lo contrario por contrato se tendrían que reponer, lo cual para la empresa sería una pérdida considerable de tiempo y recursos que se pueden evitar.

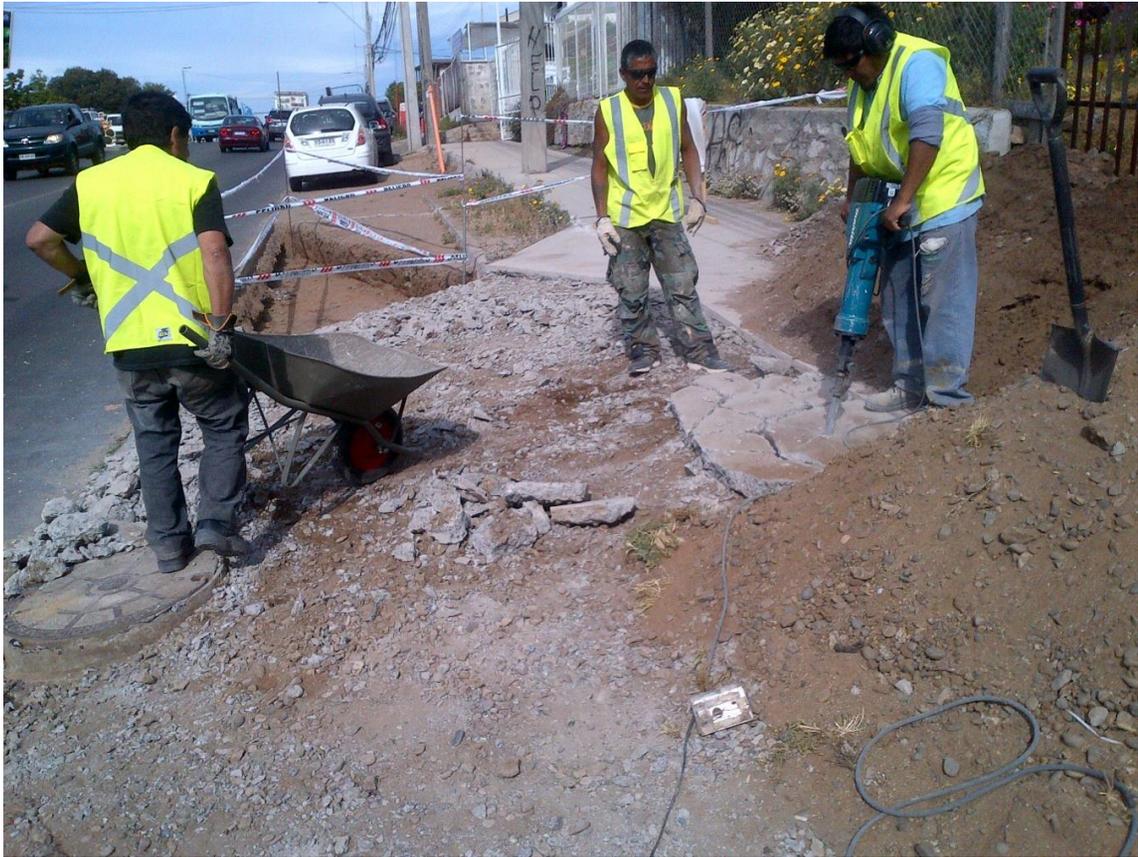
Figura 2-3. Remoción de material de acopio

Partida inicial de los trabajos prestados por el sub-contrato, donde a continuación del trazado de las áreas comprometidas a modificación, ya fuese para el mejoramiento de suelo para recibir tanto la carpeta asfáltica como las losas de hormigón, se llevó a cabo la demolición de aceras y soleras existentes, apoyados del rompe pavimentos y corta pavimento, se fue avanzando con la tarea, organizando el grupo de trabajo ya que la manipulación del rompe pavimentos durante prolongado tiempo puede producir fatiga física, se instauró una rotación para que pudiese descansar el operador de dicha herramienta, así alternándose entre el traslado del material a la zona de acopio, cargar la carretilla, o simplemente descansar cuando era necesario, mientras otro grupo avanzaba con el corte de las aceras existentes. Debido a la gran cantidad de material removido la zona de acopio de escombros no dio abasto al pasar los días, motivo por el cual el alumno responsable de la obra tuvo que buscar alternativas mientras el Sub-contratista Transportes Balbontini quien presta el servicio de traslado de materiales a botaderos autorizados pudiese atender las necesidades de la obra, de esta manera se obtuvo la oportuna relación con el sub-contratista Carlos Delgadillo, quien entrega el servicio de transporte de material mediante la flota de camiones de su empresa, más la manipulación de los escombros con una retroexcavadora, lo que hizo rentable su participación durante todo el periodo tanto demolición como movimiento de materiales.

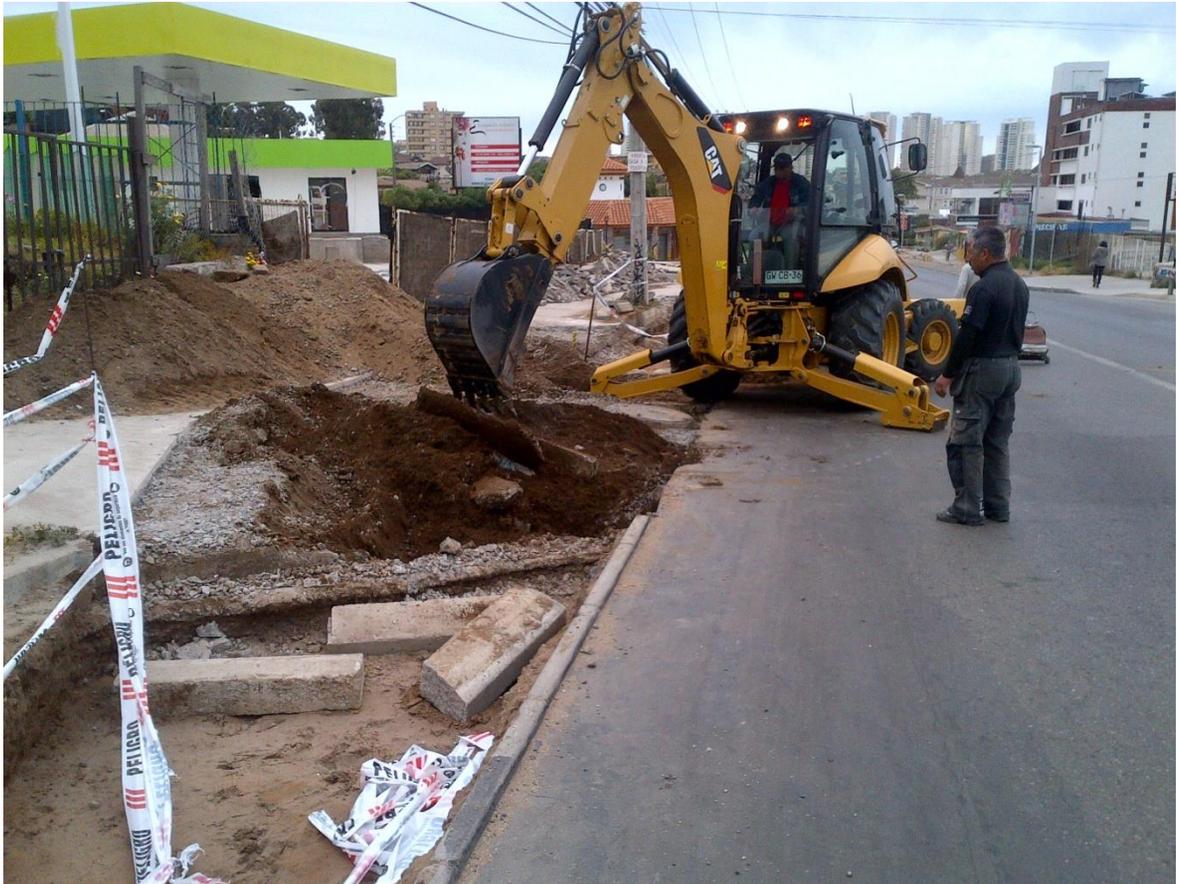
Figura 2-4. Excavación y movimiento de tierra

De forma que ya no fue necesario la ayuda de la retroexcavadora, así los obreros continuaron con el sistema de demolición y traslado de material a la zona de acopio de escombros, haciendo necesaria solo la visita del Sub-contratista en la mañana para llevar los últimos m<sup>3</sup> extraídos hasta alcanzar la subrasante.

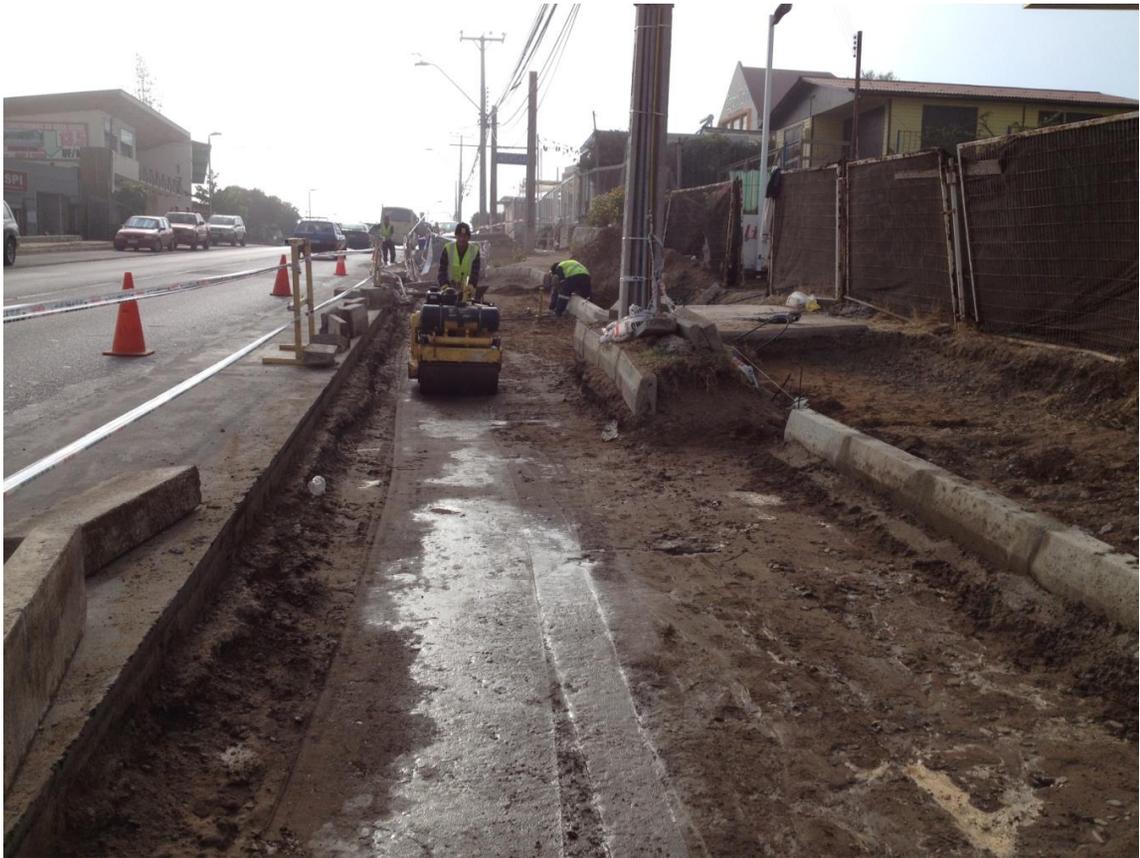
Figura 2-5. Compactación y preparación de sub-rasante

Ya culminados los trabajos necesarios para lograr la nivelación de la sub-rasante se procede a la compactación del suelo natural, la cual por las cualidades de la zona presenta cualidades homogéneas en toda el área intervenida, partida donde es inminente la colaboración de dos empresas que prestan servicios a la obra, Laboratorios Marss ACREDITADO NCh - ISO 17.025.Of2005, haciéndose presente en esta partida en la área de Mecánica de Suelos, a través de muestras, análisis granulométrico, Proctor Modificado, etc. Vigomaq remplazando el rompe pavimento solicitado por el Profesional de Obra para la demolición anterior, entrega el servicio de Rodillo Compactador de Doble tambor del tipo Vibrador, una vez en obra la maquinaria el procedimiento deberá ser de forma gradual, y el material deberá ser compactado hasta obtener la densidad mínima establecida en las EETT, la cual es de una densificación mínima de 95% de la D.M.C.S., obtenida según el Método del Proctor Modificado, en lugares de difícil acceso se deberá ingresar con Placas compactadoras, pero de igual manera logrando densidad mínima solicitada para la Sub-rasante.

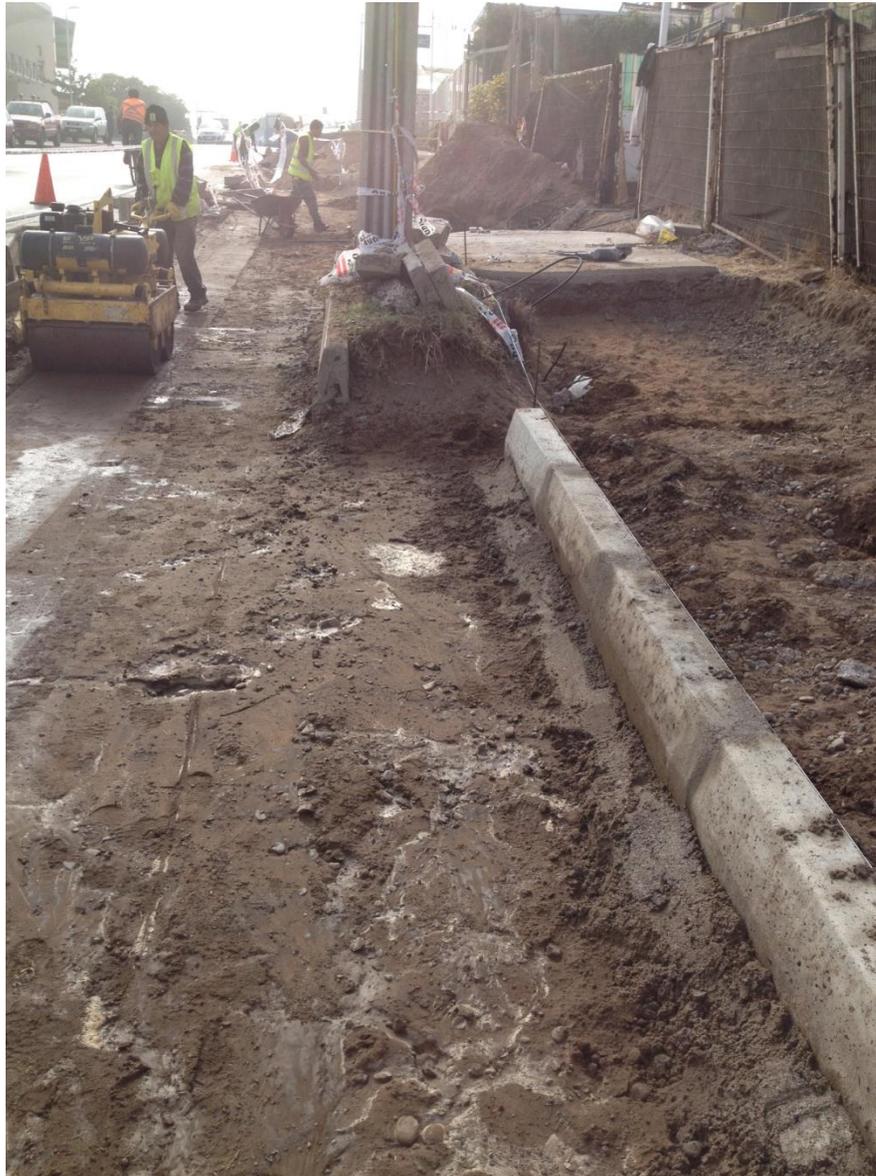
Figura 2-6. Mejoramiento de Suelos

Material acopiado uniformemente en obra, para posteriormente distribuir en las capas necesarias tanto para la carpeta asfáltica como para la losa de hormigón, formando la Base y Sub- bases, para las cuales de igual forma se necesita alcanzar la densidad solicitada, para lo cual se vuelve a emplear el rodillo compactador, compactando uniformemente las capas solicitadas, ya sea para la carpeta asfáltica como para las losas de accesos, humedeciendo el material con suficiente agua y reiterar el proceso hasta que

el encargado determinaba que el laboratorista podía tomar muestras y analizarlas para dar comienzo a la siguiente capa, siempre considerando las pendientes solicitadas ya que al momento de colocar el asfalto este acusa cualquier irregularidad en la rasante, lo que puede suceder bajo los estándares ofrecidos por “Millán Empresas”, esta actividad fue supervisada con mucha dedicación por el alumno, ya que él será responsable de cualquier anomalía en los pavimentos efectuados.

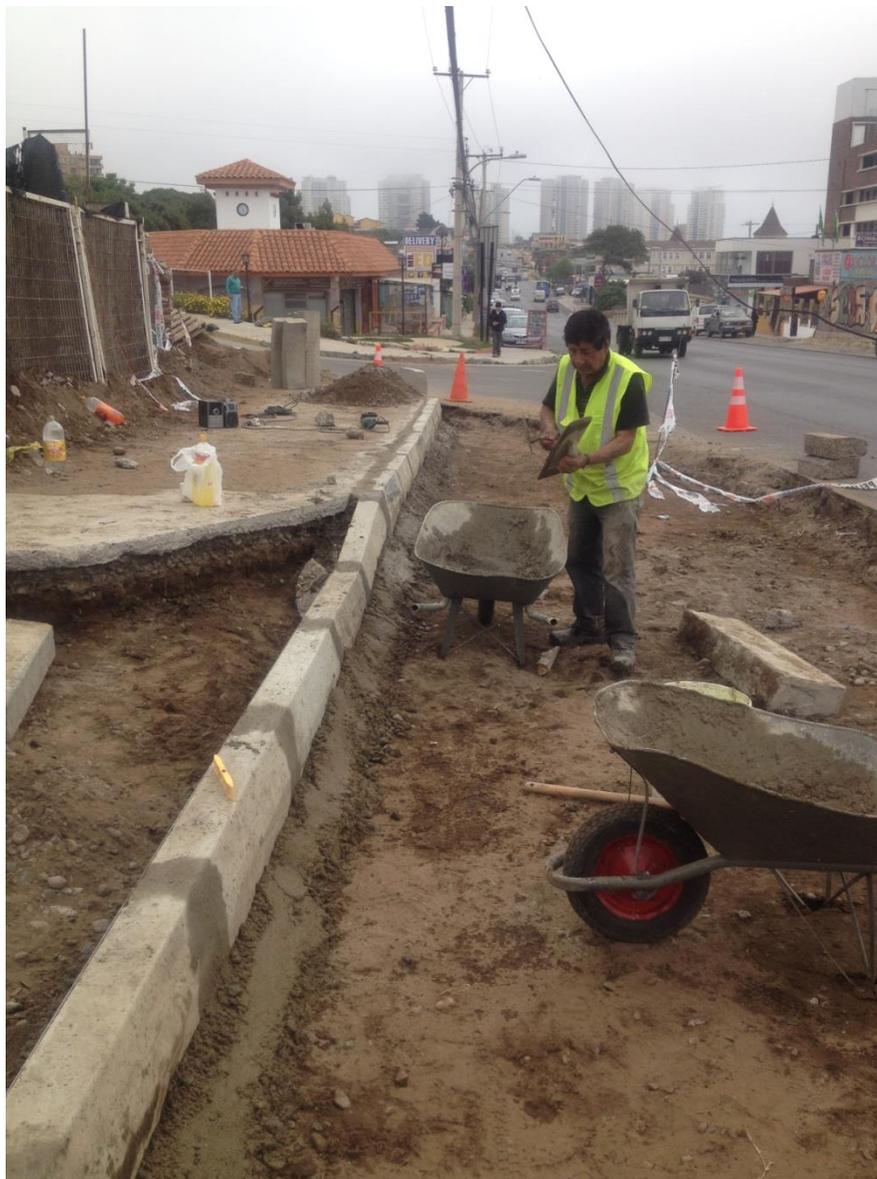
Figura 2-7. Colocación de Soleras

1. Longitud: 1,00 (m)
2. Altura: 0,30 (m)
3. Sección basal: 0,16 (m)
4. Sección superior: 0,12 (m)

Una vez culminada junto con el mejoramiento de suelo se verificaron los trazos y se dio el VB° tanto por el Profesional de Obra como el Gerente de Operaciones

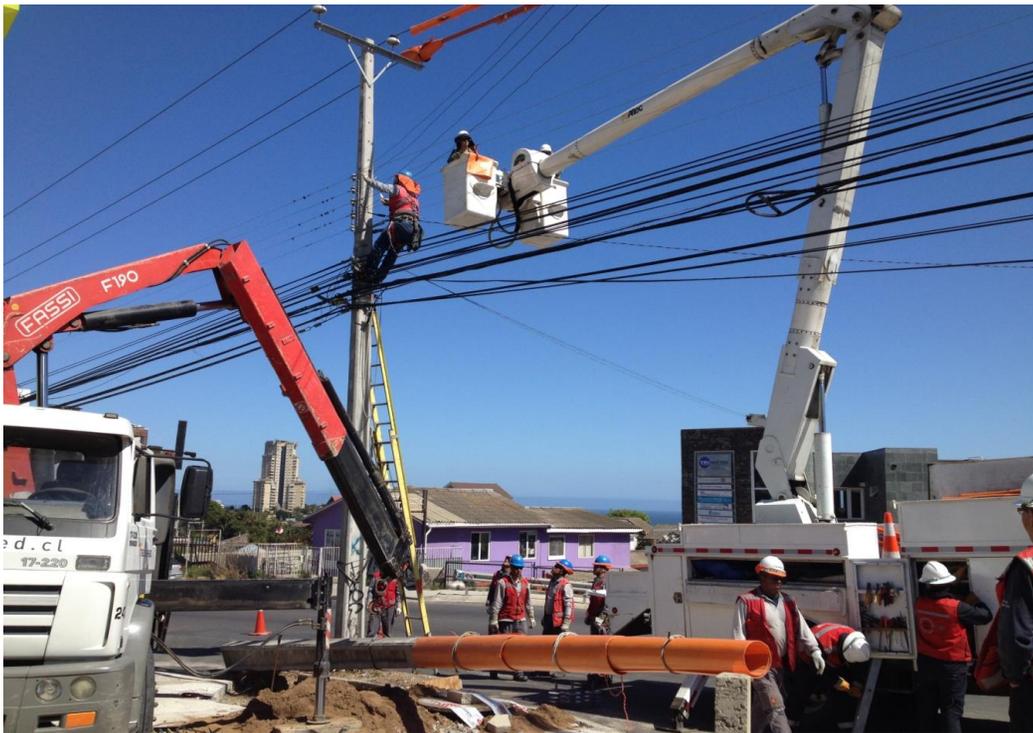
Figura 2-8. Desplazamiento del poste

El desplazamiento del poste que interviene abruptamente la entrada principal del servicentro fue uno de los puntos críticos en el desarrollo del proyecto, gestión asumida por el alumno, luego de cancelar el estudio del desplazamiento, que es entregado en 5 días hábiles por Chilquinta, entregaron la respuesta que tuvo una repercusión considerable para los profesionales en terreno, haciéndose necesaria la asesoría del grupo de trabajo de la oficina técnica de la empresa, donde en conjunto se analizaron varias opciones, ya que 25 días hábiles, correspondiente a 5 semanas, postergaban los trabajos en más de un mes, después de un par de reuniones entre los socios de la empresa, tanto Eduardo González Millán (Ingeniero Civil de la PUCV) y Gonzalo Acosta González (Constructor Civil de la UA) se logró tomar la decisión, cual fue entregada al Profesional de Obra, con la orden de aislar el poste, contemplando un margen prudente para posteriormente realizar los trabajos de mejoramiento de suelo sin causar daños al pavimento existente al momento de retirar el poste pasado un mes y una semana desde que los trabajos seguían su curso, lo que fue factible y no hubo problema para realizar los trabajos siguientes.

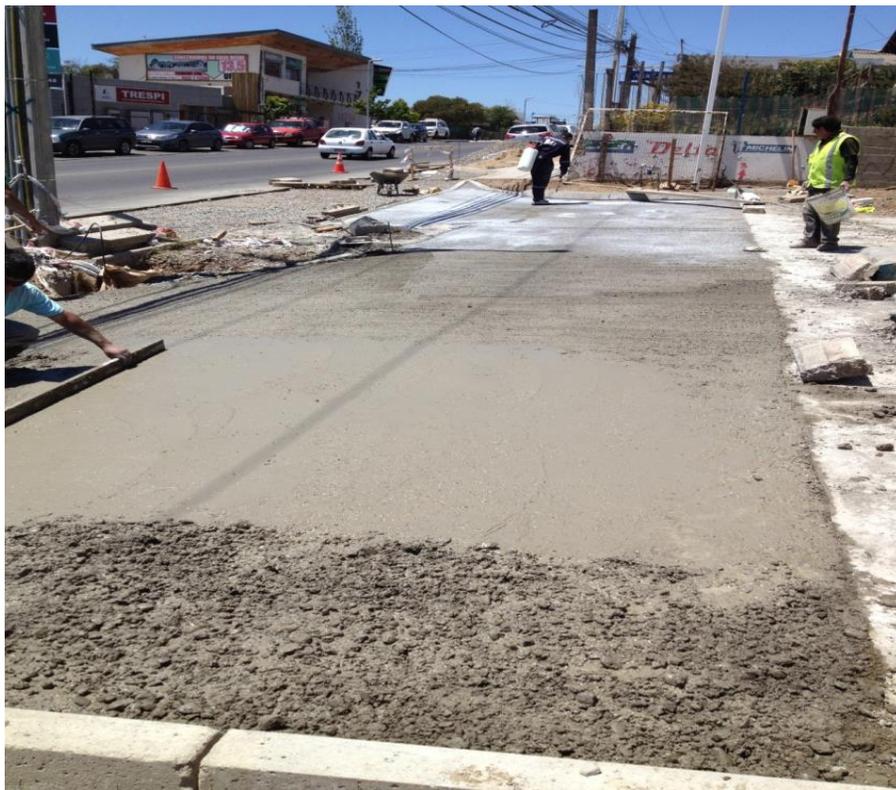
Figura 2-9. Hormigonado de losa

Una vez programado el hormigón con Transex S.A. empresa que cumplía con los estándares requeridos para confección del Hormigón solicitado en las EETT, se programó el grupo de trabajo compuesto por maestros con experiencia en losas de hormigón, los cuales fueron solicitados por el estudiante al Subcontrato, dotados de vibradores y de los implementos para dejar una superficie terminada liza y en las mejores condiciones, el día anterior se realizó la colocación de la Malla tipo Acma para evitar fisuras o grietas por las dimensiones que tenía la losa proyectada, una vez comenzando el día laboral se hace una reunión con el personal y el Profesional de Obra para recordar la metodología tratada para ejecutar este trabajo, una vez instruidos solo basto la llegada del camión a la obra, el cual sin problemas pudo distribuir su carga sobre el área que iba a ocupar la losa, lo cual luego de una amplia jornada de trabajo se logró el correcto hormigonado de las losas de acceso. A medida que se realizaba el Hormigonado un responsable iba impregnando la membrana de curado, para evitar la exudación y con ello la pérdida de agua del hormigón entregado por la empresa, el cual bajo documentación y ensayo realizados por Laboratorios Marss confirmaron las óptimas condiciones del Hormigón tanto, trabajabilidad como resistencia.

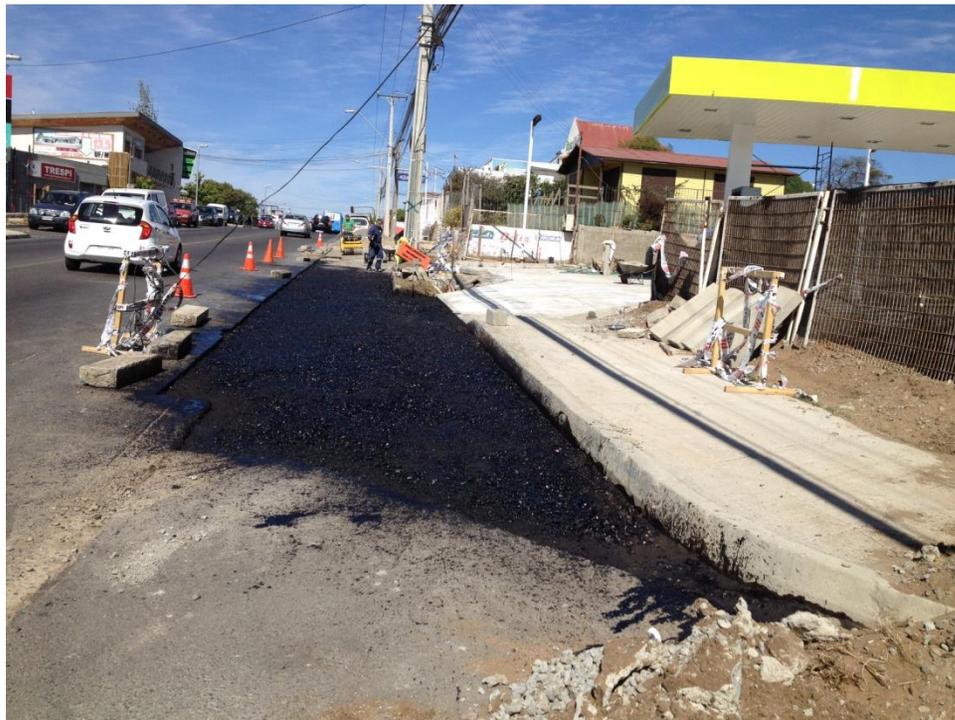
Figura 2-10. Imprimación asfáltica

Emulsión asfáltica, de color café oscuro y estado líquido, diseñada y formulada especialmente para imprimaciones de bases granulares. La cual se puede aplicar en bases secas y húmedas. Aplicación que se puede realizar a temperatura ambiente y en caso de ser necesario calentar el producto, se recomienda no sobrepasar los 45°C. Posee características de seguridad de manipulación y transporte, a lo que se agregan comprobados beneficios ambientales por su bajo nivel de emanaciones. Su rapidez de secado, habilidad de penetración y adherencia a bases con distintos tipos de áridos, permite un intervalo de tiempo mucho más corto entre la imprimación y la aplicación de mezclas en caliente o tratamientos superficiales, los que pueden realizarse dentro de 24 horas. La cual se utiliza para imprimaciones de un amplio rango de materiales de bases compactadas y estabilizadas, como la requerida en la obra “Construcción de pistas de accesos Servicentro VIVO” en Av. Reñaca a Concón #140, Concón.

La cual se aplicó con un pulverizador industrial, para la correcta impregnación de la base estabilizada, y el excedente fue rociado de manera manual con un dispensador pequeño, el día antes de realizar la faena de colocación de la carpeta asfáltica.

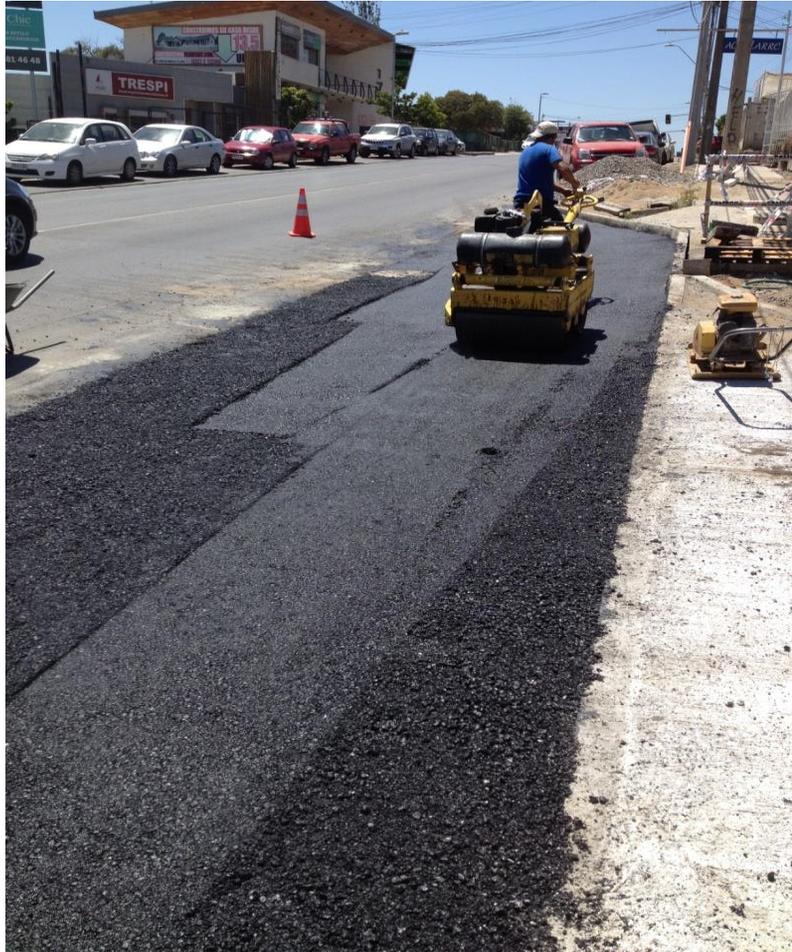
Figura 2-11. Colocación de Carpeta Asfáltica

Carpeta de asfalto para la cual se tuvo que proveer de 12,5 (m<sup>3</sup>) de asfalto <sup>3</sup>/<sub>4</sub> Serviu proveniente de la planta de Bitumix en Concón transportado en una batea la cual ira descargando el material longitudinal mente cuando se ejecuten los trabajos.

Colocada la Imprimación sobre la base estabilizada el día anterior de la ejecución la partida, se cumple con la base para comenzar los trabajos en los cuales, los obreros cuentan con las herramientas necesarias para dispersar el asfalto además del rodillo compactador que cumple la función de aplanar para posteriormente compactar vibratoriamente la carpeta, el grupo de trabajo previsto cuenta con la experiencia para el correcto manejo de herramientas y chequeo de niveles a lo largo de toda la carpeta asfáltica, se contempla el esponjamiento de un 35% para el asfalto, el cual fue verificado con una herramienta fabricada en obra, nombrada por el maestro con más experiencia como testigo o simplemente “chapulín”, el cual al enterrarlo iba verificando si el nivel desde base a cubierta cumplía con el porcentaje requerido, de manera que la carpeta iba tomando curso, el maestro con mayor experiencia en asfaltos comenzó con la labor de aplanar la carpeta asfáltica dando lugar siguiente a la compactación mediante vibrado del mismo Rodillo Compactado, el cual contaba con estanques de agua para que el rodillo metálico no se pegara al asfalto, lo cual luego de compactar por varios minutos y por efecto de la compactación y el agua que iba soltando el asfalto tomo mayor dureza. Al terminar la compactación el trabajador entrego una superficie plana y uniforme.

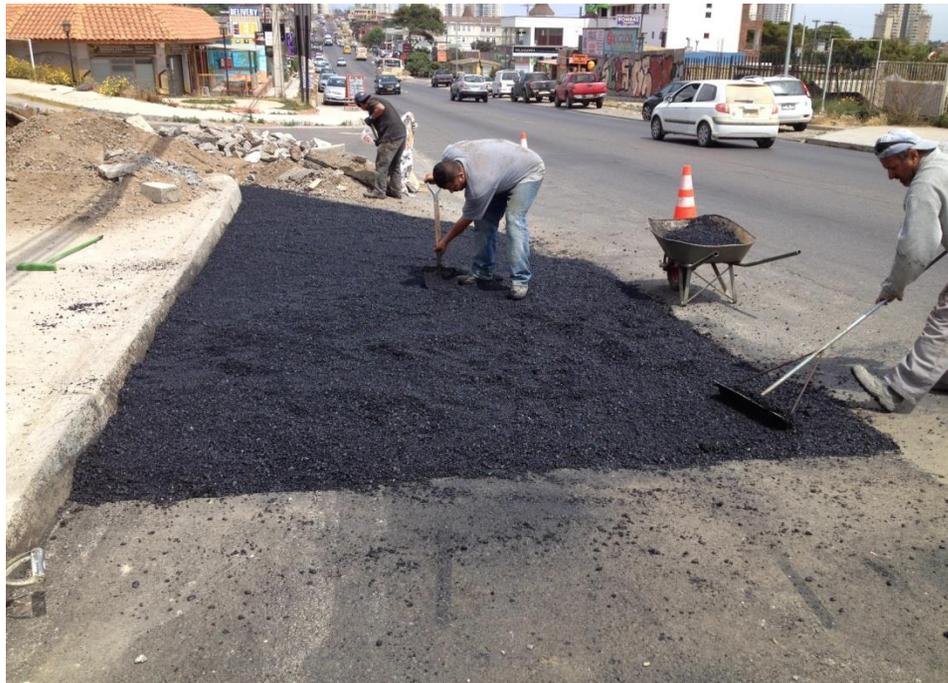
Figura 2-12. Carpeta asfáltica restante

Por motivos administrativos la compra del material solicitado no fue del todo efectiva, confusión entre el jefe de adquisiciones y el Profesional de obra en el cual se generó la orden de compra por la cantidad de asfalto solicitado en la cotización de estudio de propuesta, la cual era de tan solo 10 (m<sup>3</sup>) y no los 12,5 (m<sup>3</sup>) solicitados con anticipación debido a la cubicación con anticipación de cada uno de los materiales solicitados, debido a este proble y a que faltó una pequeña cantidad del asfalto lo que vio detenida la partida hasta donde alcanzó el material, problema que no fue de grandes proporciones ya que generando el corte preciso para el encuentro de las dos carpetas no debiese ocurrir problemas con el tiempo, el tiempo de reacción ante este problema fue de inmediato, pero por motivos de la empresa suministradora de asfalto no se pudo instalar el mismo día sino al día siguiente, para la segunda etapa no era necesaria la participación de todos los obreros que participaron el día anterior, por ello el grupo de trabajo se vio reducido, lo que no afectó a la entrega de una terminación de gran calidad.

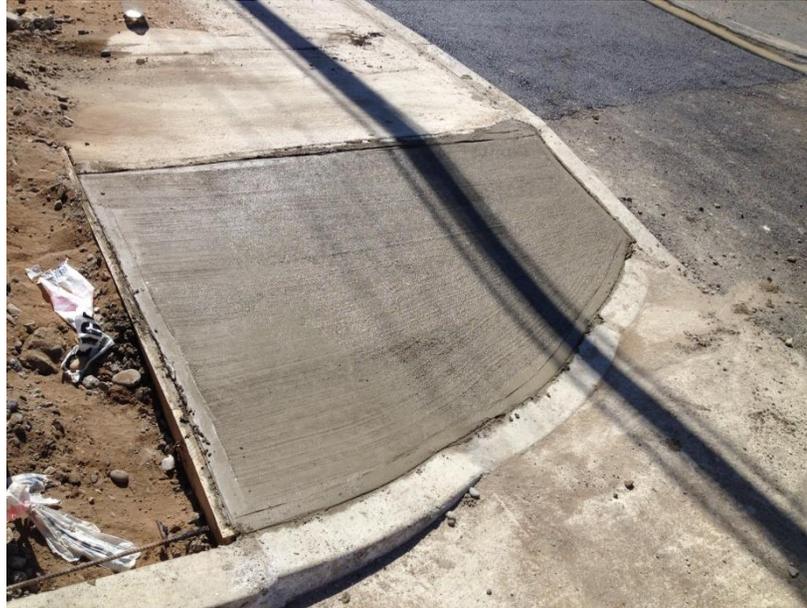
Figura 2-13: Reposición de aceras modificadas

El proyecto Serviu no contempla la instauración de bajada de minusválidos, pero al momento de realizar una visita programada del Departamento de Obras de Concón, se solicitó la ejecución de ellas, para eso se hizo necesaria la modificación, para lo cual se tuvo que demoler y reponer soleras y aceras intervenidas, modificación necesaria para la recepción de los trabajos en dicha municipalidad, para esto se realizaron los cambios y se solicitó la maquinaria necesaria para la demolición de las aceras, y las materias primas para la confección de las mismas.

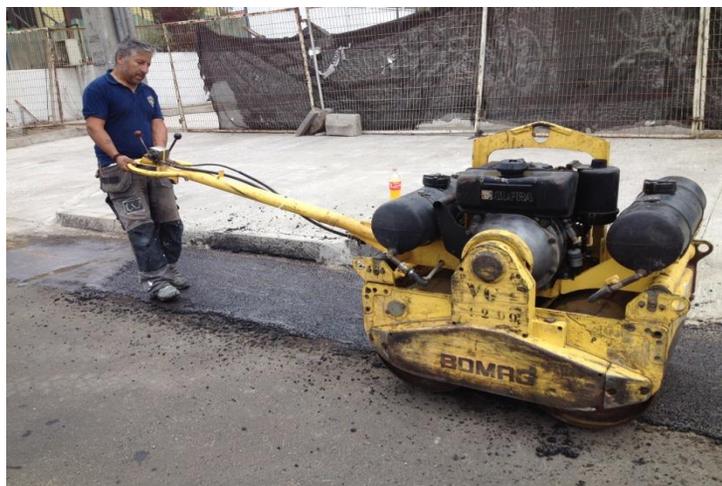
Figura 2-14: Paño asfáltico

Debido a la intervención del traslado del poste se realizó el corte del asfalto esperando el momento para compactar y ejecutar el tramo postergado por fuerza mayor, dándose las condiciones de vuelta de las fiestas de fin de año, momento donde el equipo de respuesta coordinó la compra del asfalto restante y solicitó la maquinaria para el efecto de la partida postergada, de aquella forma los trabajos de obra gruesa se vieron finalizados.

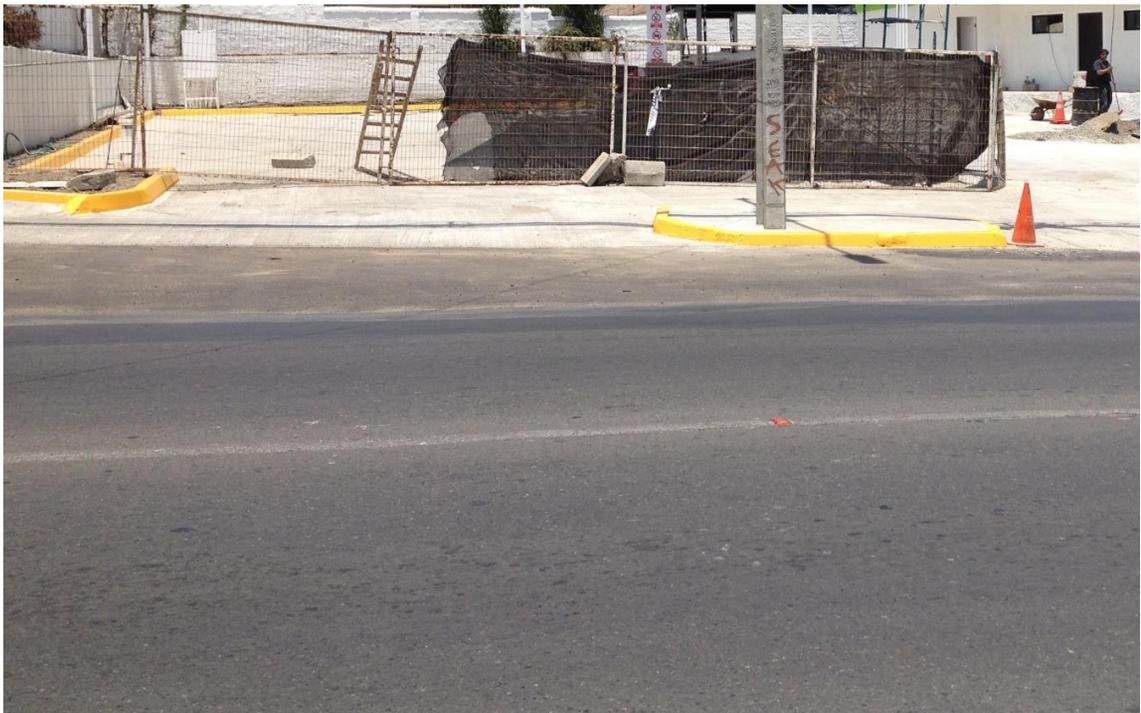
Figura 2-15: Pintura reflectante y últimos detalles

Se realizan las últimas partidas las cuales contemplan pinturas y señaléticas. Según lo pedido en las EETT los trabajos están casi en su totalidad realizado, la obra gruesa culmino con la postura programada de la carpeta asfáltica, la cual no presento peros en la entrega, ya que la manera que se realizó el parche fue la óptima, dejando a evidencia la buena compactación del terreno, y cubicación del materia solicitado por parte del Profesional de Obra, el cual con anterioridad había hecho las gestiones directamente con Bitumix para evitar los engorrosos problemas anteriormente sucedidos, para estas últimas partidas solo era necesario tener la limpieza de la obra en un 100% lo que no es una labor simple debido a todo el movimiento de material que se tuvo que realizar para llevar a cabo todos los trabajos, pero con un grupo de trabajo específico fue solo cosa de tiempo. Las pinturas fueron realizadas según las características que se solicitaban en las EETT, para cual se solicitó la oferta económica de varios sub-contratistas de pinturas y demarcaciones viales, los cuales ofrecieron sus cotizaciones, lo que determino el sub-contrato que lo haría y posterior mente ejecutar y llevar a terreno tanto las señaléticas como las demarcaciones solicitadas en el plano.

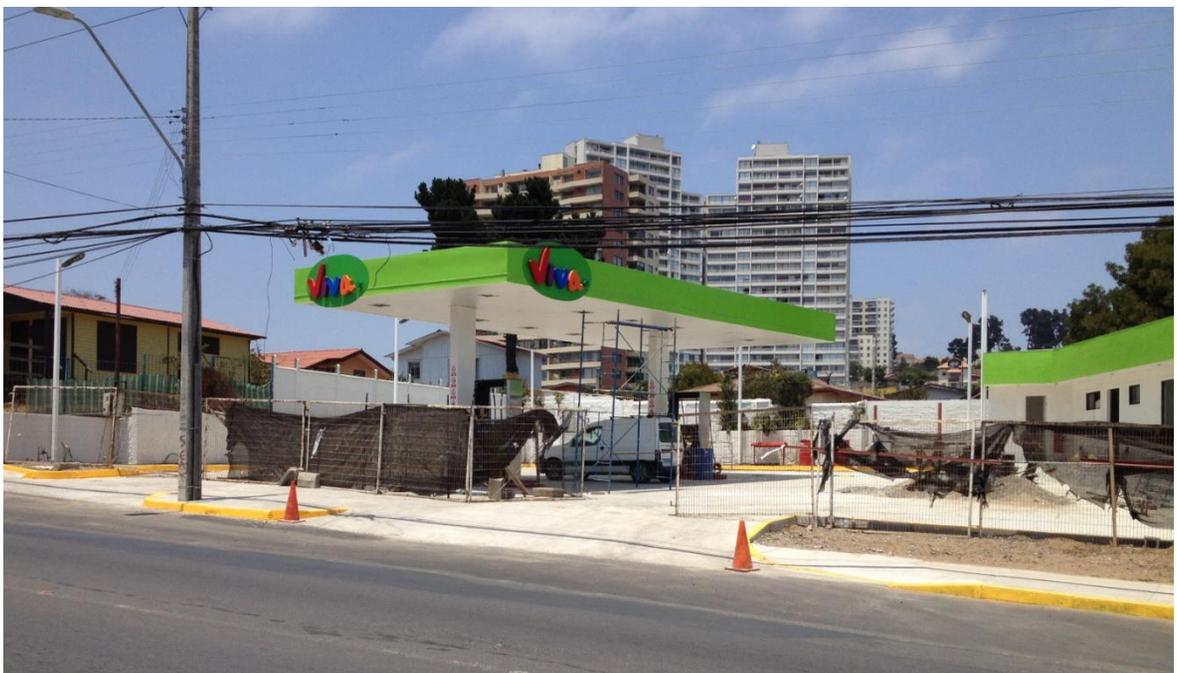
Figura 2-16: Pintura reflectante y últimos detalles

Al visitar el mandante la obra, destaco los buenos trabajos realizados por la empresa, de la mano de la acotación, solicito tanto la confección de jardineras, proyectar grano en toda la fachada del servicentro, y pintura de las estructuras metálicas que no estuviesen con los colores correspondientes a los comunes de la cadena bencinera. Para esto no hubo que requerir de más tiempo de lo otorgado por la propuesta, ya que los trabajos finalizaron antes de lo estimado, el contratista solo tuvo que suministrar a sus obreros dedicados a las terminaciones los cuales de enseguida se reportaron a los trabajos encomendados.

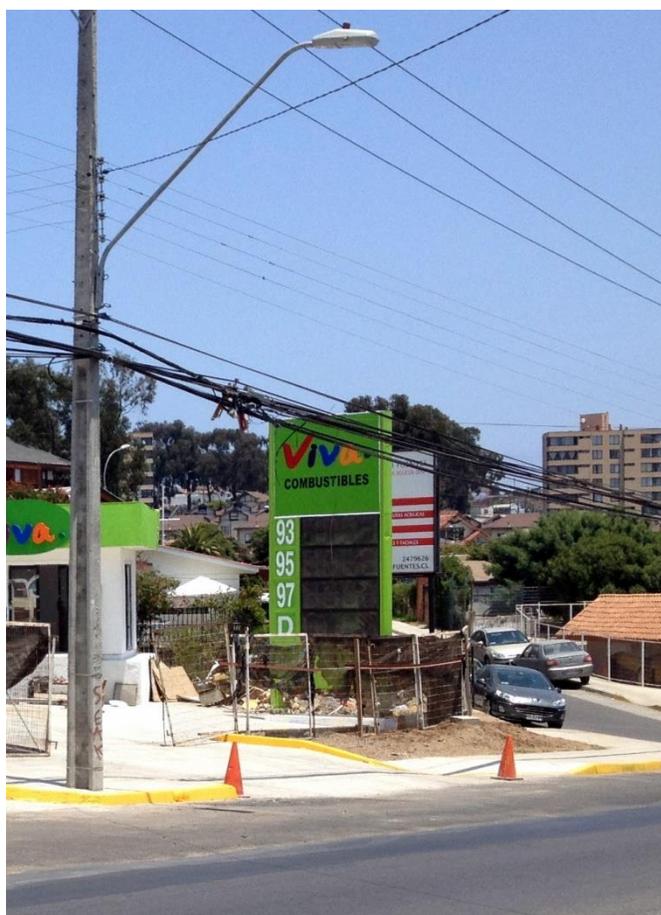
Figura 2-18: Letrero de la bencinera

Se hace una solicitud de estudio y presupuesto de fundación para letrero gigante, el cual será suministrado por la empresa, mandado a hacer a una maestranza que presta servicios a la empresa, la cubicación fue realizada por el estudiante en práctica, para posteriormente ser entregada al jefe directo, para el análisis correspondiente
