**PROPUESTA DE PLAN DE MANTENIMIENTO PARA EMPRESA DE**  
**TRANSPORTE DE PASAJEROS DE MINERA DEL COBRE EN CALAMA**

Trabajo de Titulación para optar al Título  
Profesional de Ingeniería en Mantenimiento  
Industrial con Licenciatura en Ingeniería.

En este trabajo de título tiene por objetivo desarrollar un plan de mantenimiento basado en la literatura referente a RCM, para la flota de minibuses marca Mercedes-Benz Unvi Vario 818D de la empresa Buses CVU utilizada por una empresa contratista que presta servicios en minera Chuquicamata, Calama.

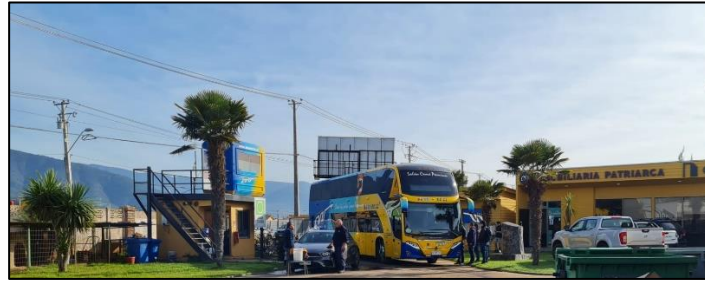
Figura 1-1 Entrada principal CVU Quillota

En la figura 1-1, se aprecia la entrada principal del área de administración en Quillota, cuenta con entrada vigilada con personal de seguridad en portón de entrada. El taller comprende una fundación adecuada con un gran espacio para aproximadamente 6 buses doble piso interurbano, posee pozos, balanceadora de neumáticos, elevadores hidráulicos y neumáticos, herramientas y equipamiento de reparación de aire acondicionado, etc.

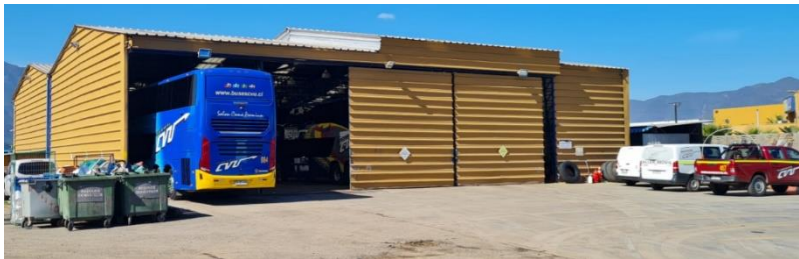
Figura 1-6 Entrada posterior Taller CVU Quillota

En la figura 1-6 se aprecia la entrada posterior del taller de Quillota donde se encuentra en mantenimiento un bus doble piso interurbano. El personal del interior del taller se compone por 7 mecánicos, 3 eléctricos, el supervisor de turno, jefe de mantenimiento, oficina técnica, administración y operaciones.

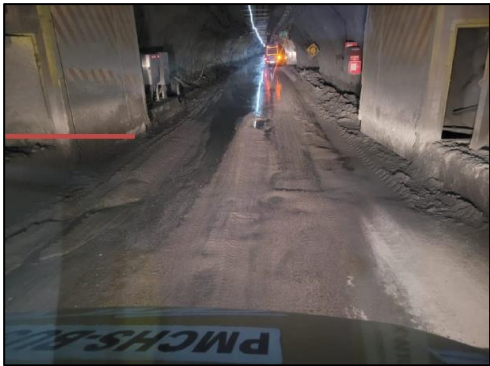
Figura 1-8 Carpeta de rodado de PMCHS con desniveles.

Fuente: Fotografía tomada para indicar condiciones de carpeta de rodado en PMCHS.

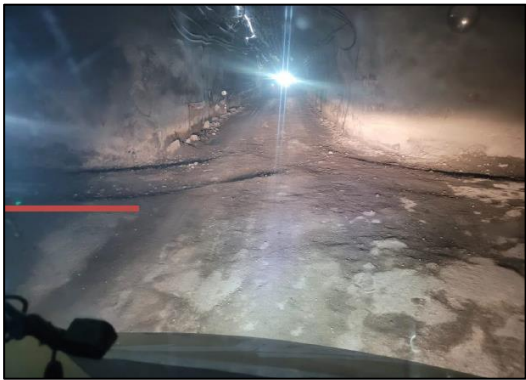
Figura 1-9 Carpeta de rodado con desniveles pronunciados en PMCHS

Fuente: Elaboración propia para indicar condiciones subestándares de carpeta de rodado

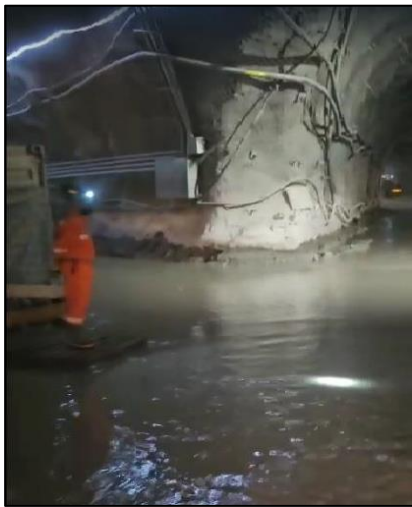
Figura 1-10 Carpeta de rodado inundada en PMCHS

Fuente: Elaboración propia para indicar condiciones subestándares de carpeta de rodado

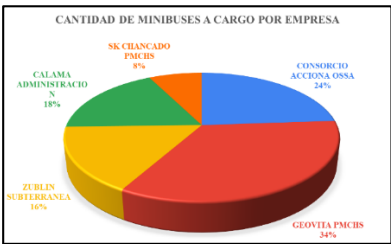
Gráfico 1-2 Cantidad de minibuses Unvi Vario 818D utilizados en contratos en Calama

Se logra apreciar en el gráfico que la empresa Geovita mantiene un total de 23 equipos resultando el 34% de la flota total de minibuses Vario 818D, siendo esta empresa contratista la que lidera las fallas de estos equipos, según lo conversado con jefaturas de Calama, por lo tanto, el siguiente estudio en adelante se refiere a la flota de minibuses de que utiliza esta empresa.

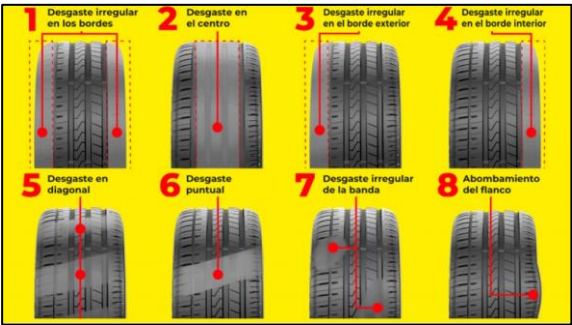
Figura 2-3 Geometría de desgaste del neumático.

Las rutinas del montaje y desmontaje de la rueda pueden ser muy frecuentes al momento de realizar un mantenimiento de forma directa como causas en que el neumático necesite algún tipo de reparación o bien, de forma indirecta cuando se necesita retirar la rueda para poder acceder con más visual a los trenes delanteros y traseros, o bien algún otro componente del chasis del vehículo. Una vez que la rueda se vuelve a montar, el correcto apriete de los pernos de las ruedas es de vital importancia. Una rueda mal montada puede generar vibraciones en el volante al frenar, un mal funcionamiento del sistema de frenos y por supuesto graves consecuencias sobre la seguridad del vehículo y sus pasajeros.

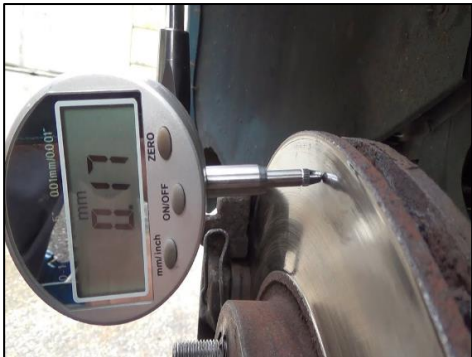
Figura 2-11 Medición con excesiva desviación en alabeo de disco de freno

Para evitar que en la condición se produzcan fricciones y vibraciones al frenar, se deberá comprobar la planitud del disco de freno con un reloj comparador. Esta medición se realiza con el disco montado. El máximo alabeo lateral del disco permitido es de 0,07 mm.

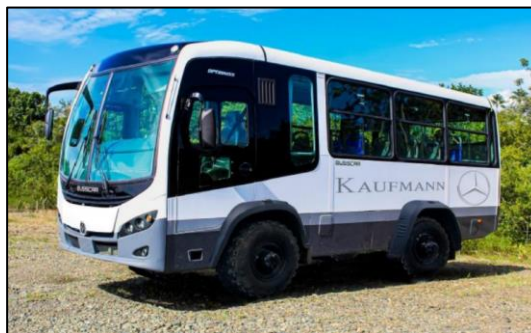
Figura 3-2 Minibus propuesto como solución al rediseño modelo OPTIMUSS ATEGO BUSSTAR 2024

- Chasis robusto: Diseñado principalmente para vehículos de emergencia como carros bomba, ofreciendo resistencia y durabilidad excepcional.
- Altura del chasis: La elevación que presenta el chasis respecto al suelo minimiza la exposición a sustancias nocivas presentes en el contexto minero
- Motor potente: Motor OM936 de 272 CV y 1100 Nm, ideal para terrenos complejos y exigentes
- Sistema de frenado avanzado: Incluye freno de motor tipo Jacobs de alta eficiencia y freno ABS para una mayor seguridad.
