EVALUACIÓN, DIAGNÓSTICO Y SOLUCIÓN A PROBLEMA DE VIBRACIONES EN EL DUCTO DE DESCARGA DE LAS BOMBAS DE RECUPERACIÓN DE AGUA INDUSTRIAL DE UNA PLANTA PROCESADORA DE RELAVES

DEPARTAMENTO DE INGENIERÍA MECÁNICA

**MEMORIA DE TITULACION PARA OPTAR AL TÍTULO DE INGENIERO CIVIL
MECÁNICO.**

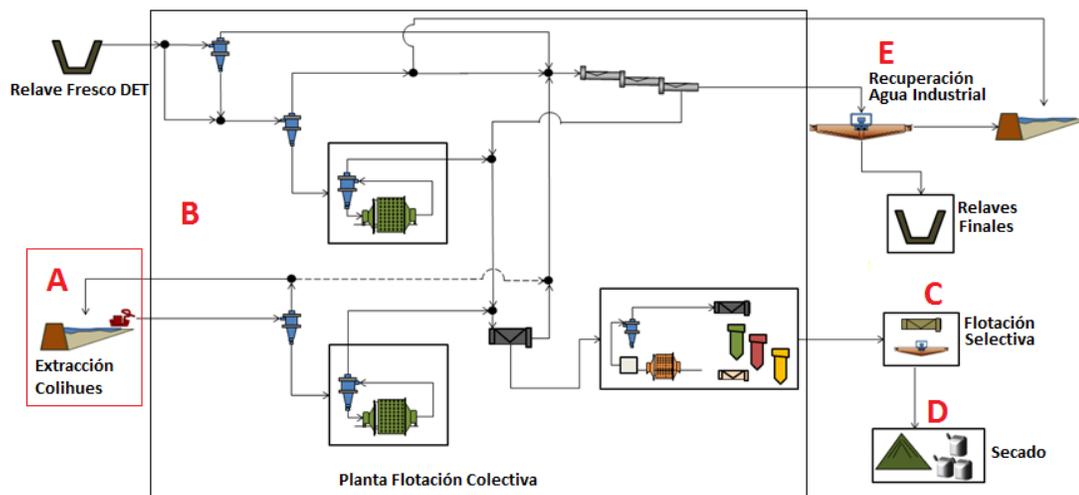
Figura 1.1, Diagrama esquemático del proceso de MVC

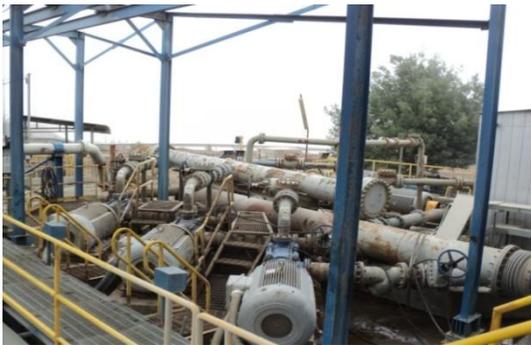
Figura 1.2, Estación de Bombas de alta

Para realizar la extracción de los relaves depositados en el tranque Colihues se realiza un proceso denominado monitoreo hidráulico, el que consiste en la fluidización del relave seco compactado en el tranque. Para realizar los cortes y servir como medio de transporte se utiliza agua con un consumo total del orden de 500 l/s (1 800 m³/h), esta agua es impulsada por bombas multietapas trabajando en paralelo, se genera una presión del orden de 500 psi (34,5 bar) en la matriz de descarga, el flujo es conducido hacia dispositivos llamados pitones quienes son los encargados de transformar la energía contenida en forma de presión en energía de velocidad, el flujo de masa de agua al impactar con el talud del tranque genera el desprendimiento del material que lo conforma, de esta manera se crea la pulpa que es conducida mediante meandros, generados con excavadoras, hacia sumideros, presentes en el mismo tranque, en donde bombas centrífugas son las encargadas de enviar el flujo de relaves hacia la planta de proceso. Imágenes de cada etapa de la extracción son presentadas en las Figura 1.2 a la Figura 1.5.

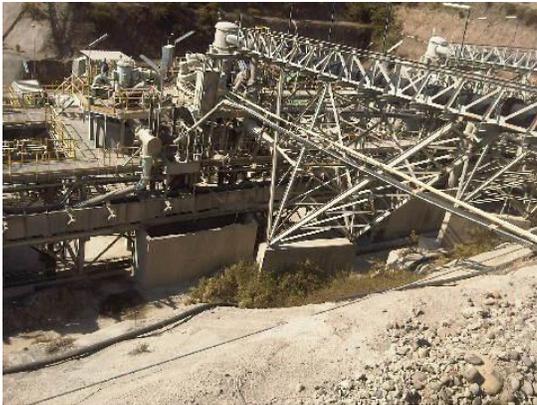
Figura 1.6, Clasificación en hidrociclones

La planta de flotación colectiva involucra al proceso de clasificación, molienda, flotación y limpiezas, la clasificación se lleva a cabo en hidrociclones que clasifican las partículas presentes en el relave de manera de obtener tamaños de F80 de alimentación a molienda del orden de $250\ \mu\text{m}$ (ver Figura 1.6 y Figura 1.7),

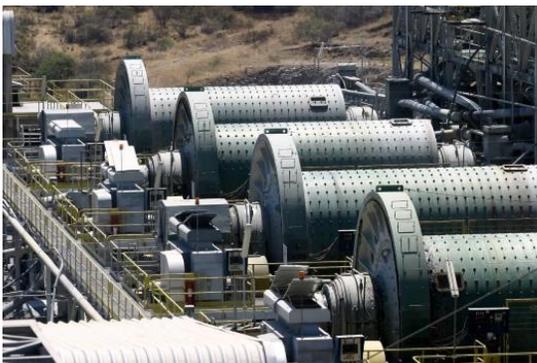
Figura 1.8, Molienda A

Los molinos trabajan en lazo cerrado con un circuito de hidrociclones que seleccionan el material de entrada a flotación con un P80 del orden de $130\ \mu\text{m}$. Se dispone de 8 molinos primarios, cada unidad corresponde a equipos reutilizados de otras plantas y adaptados para su operación en MVC, la planta de molienda está dividida según su antigüedad en molienda A (ver Figura 1.8) y molienda B (ver Figura 1.9).

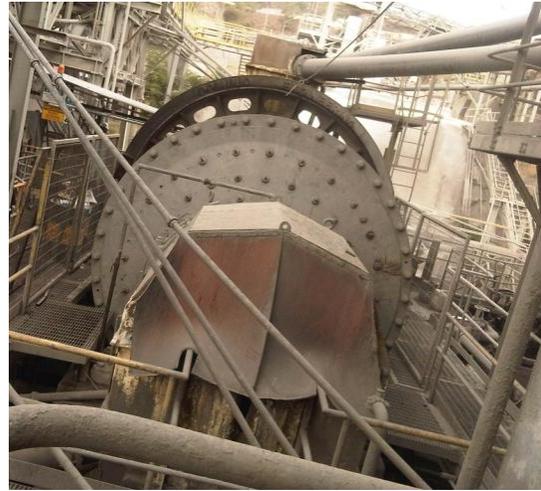
Figura 1.11, Molino de Remolienda MVC

(ver Figura 1.10), encargado de realizar el descartarte grueso de la fracción de baja ley de cobre-moly, el concentrado recolectado en estas celdas es dirigido al proceso de remolienda (ver Figura 1.11).

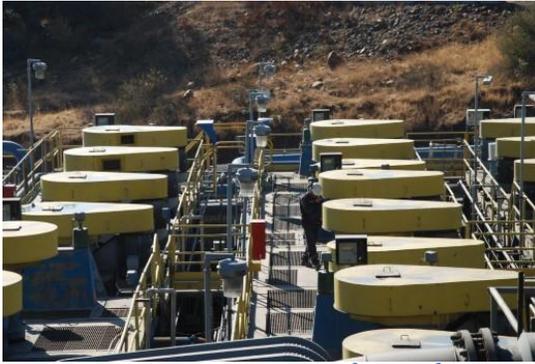
El concentrado que sale del molino de remolienda es dirigido a etapas de limpieza que se realiza tanto en celdas convencionales de aire forzado (Figura 1.14), como en columnas de flotación (Figura 1.15).

Figura 1.14, Celdas OK38 1500 ft³(42,5 m³), bancos 1ra limpieza

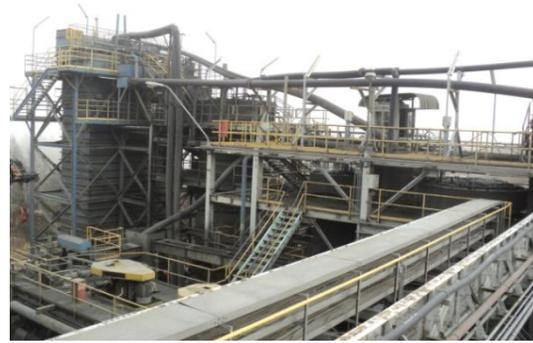
Figura 1.15, Columnas de flotación, 2da a 4ta limpieza

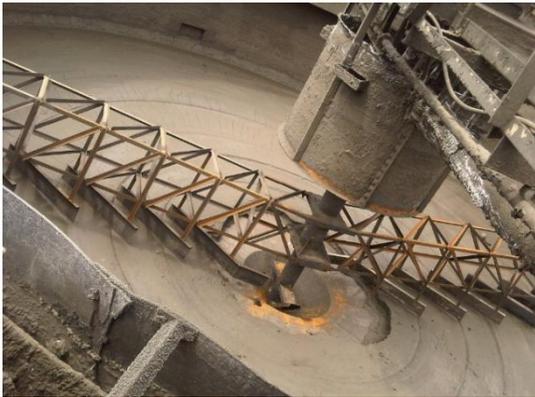
Los concentrados generados posterior a las limpiezas son enviados a un espesador (Figura 1.16) que sirve de alimentación a la planta de flotación, en ella el circuito está dividido en bancos rougher-scavenger y 6 limpiezas (Figura 1.17).

Figura 1.16, Espesador mixto, acumulador planta flotación selectiva

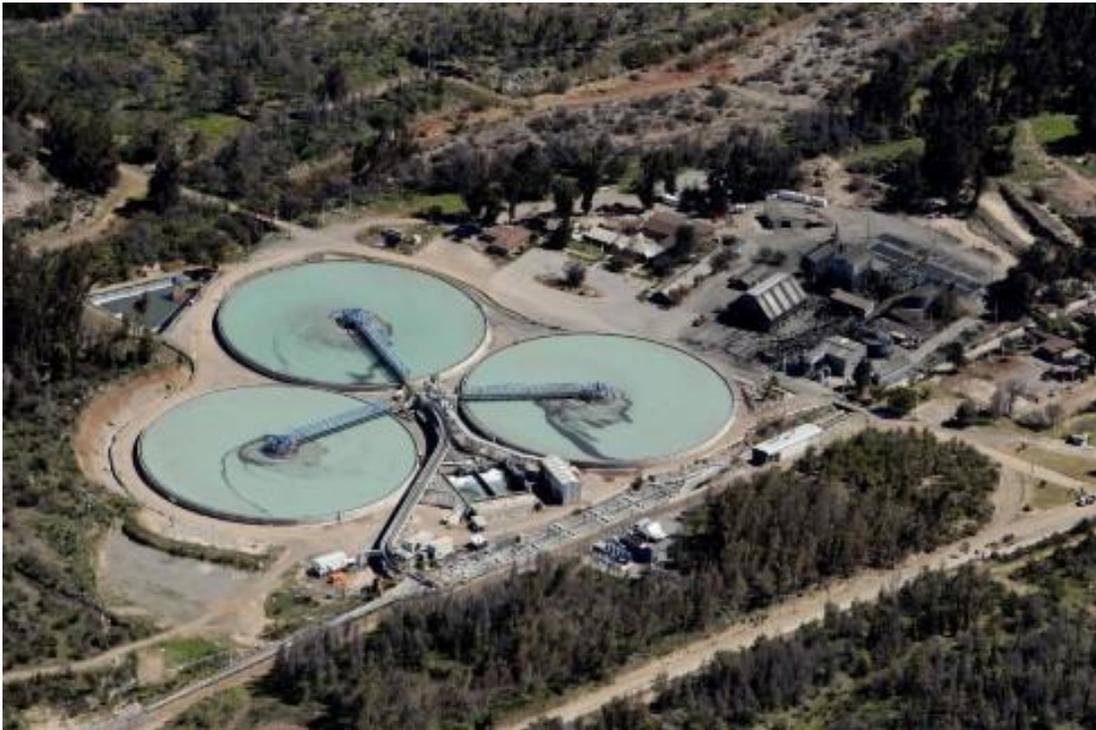
Considerando que el medio de transporte utilizado para las partículas sólidas es el agua, al final del proceso se busca recuperar la mayor cantidad posible y enviar a la depositación final el sólido con la menor cantidad posible de agua. Para realizar dicha tarea MVC cuenta con 3 espesadores de relaves marca DELKOR de 100 m de diámetro capaces de procesar 200 000 T/día de relaves (Figura 1.20).

Figura 1.20, Vista aérea planta RAI de MVC, se distinguen los espesadores, la planta de preparación de floculante, las piscinas y bombas de agua clara (RABI)

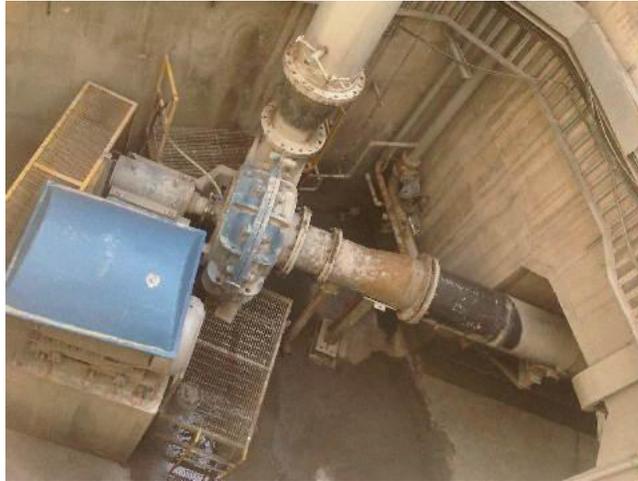
Las descargas de los espesadores son impulsadas por 3 bombas de pulpa marca Weir Minerals, modelo ASH 16x18x36 SRH (Figura 1.22), a razón de 3 000 m³/h cada una, con un consumo promedio de potencia de 300 HP impulsando relaves con un contenido de sólidos del orden de 54% en peso por bomba.

Figura 1.22, Bomba Warman 18x16x36 descarga espesador.

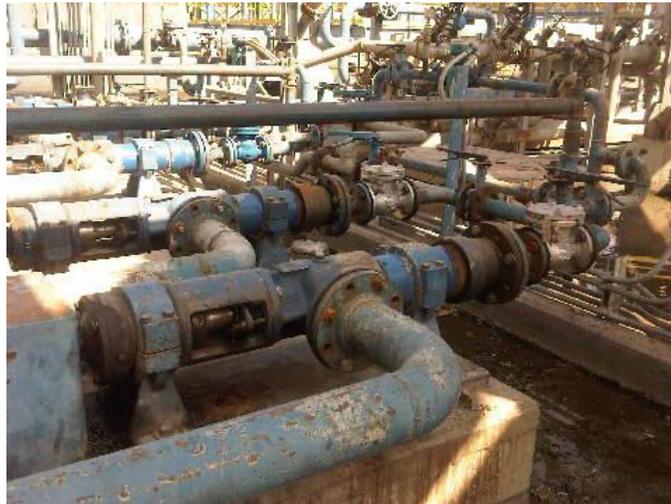
El floculante utilizado para acelerar el proceso de sedimentación del espesador es preparado y distribuido hacia los anillos centrales de cada espesador mediante bombas de desplazamiento positivo de cavidad progresiva (Figura 1.23) a razón de 6 m³/h disueltos en 60 m³/h de agua.

Figura 1.23, Bombas cavidad progresiva alimentación floculante a espesadores de relave.

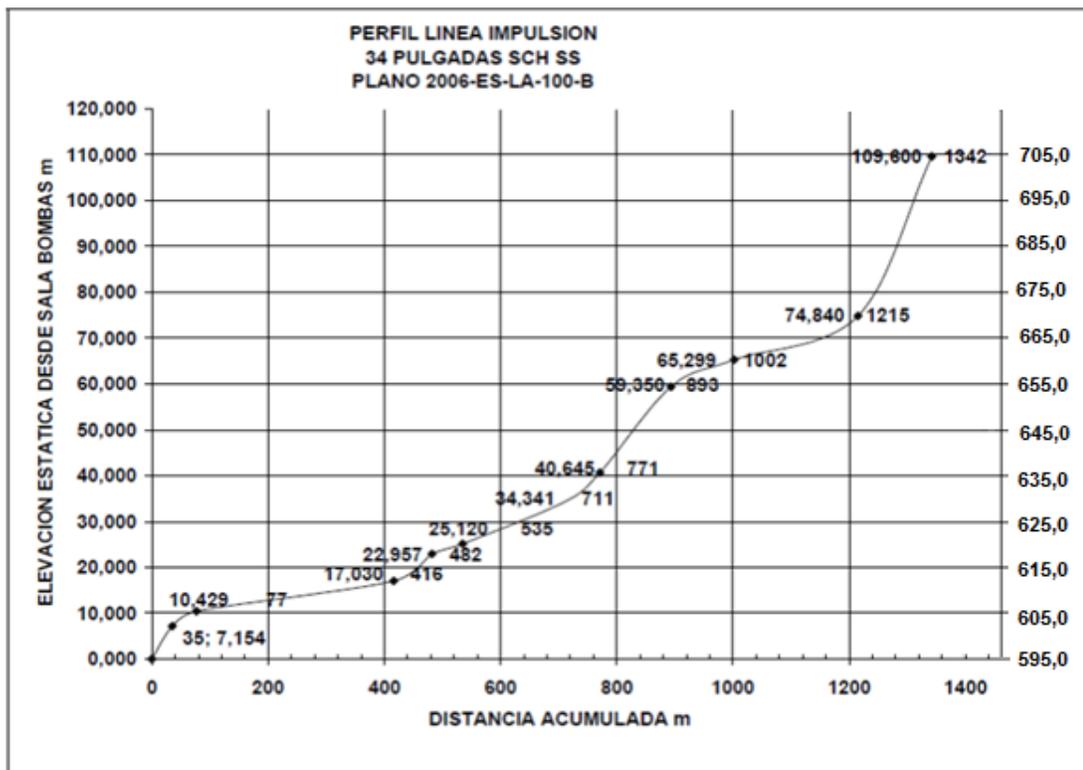
Figura 1.24, Perfil de elevaciones línea descarga bombas RABI

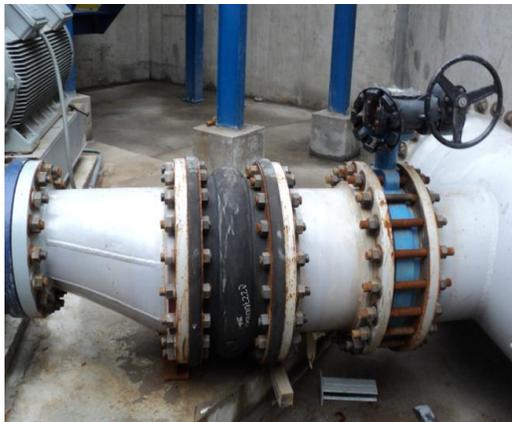
Figura 1.27, Línea alimentación bomba RABI

Cada bomba cuenta en su línea de descarga (Figura 1.28) con una junta de expansión, válvula de retención, válvula mariposa para realizar ajuste de caudal unitario, válvula de compuerta. En la línea de alimentación (Figura 1.27) cada bomba cuenta con válvula de corte, junta de expansión y válvula de despiche para efectuar el drenado ante alguna labor de mantención.

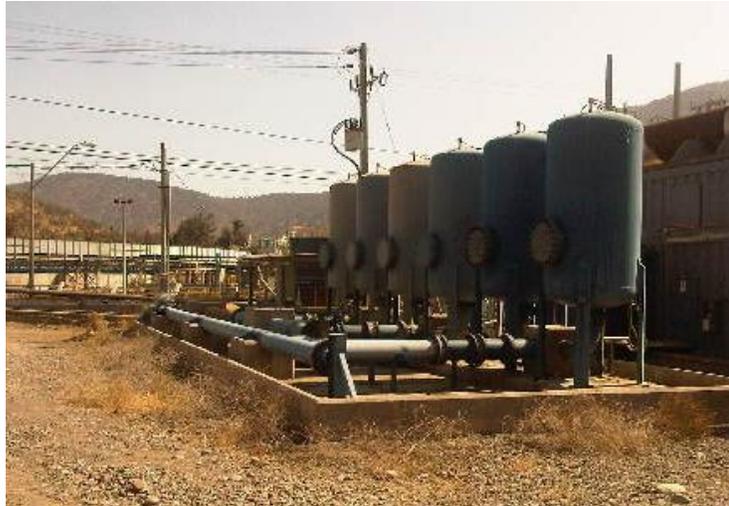
Figura 1.29, Estación golpe de ariete

La estación de bombeo cuenta además con una estación de compensación de golpe de ariete, formada por 6 estanques hidro-neumáticos de 4,2 m³ cada uno (Figura 1.29) encargados de

amortiguar las ondas de presión y depresión producidas ante algún evento de detención inesperada de bombas², su ubicación se encuentra a 50 m de la sala de bombas.

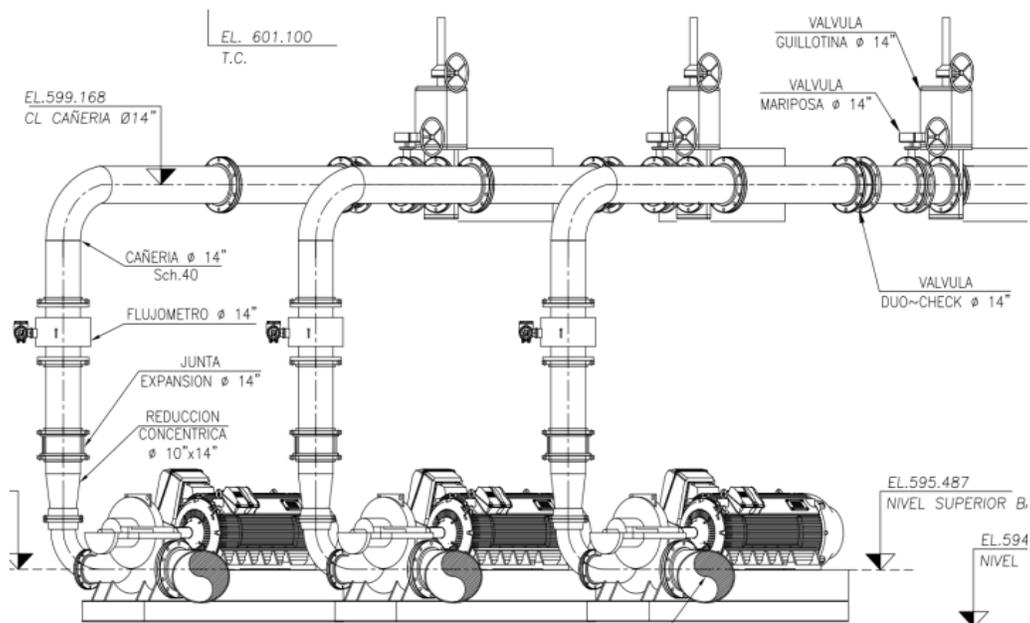
Figura 1.31, Diagrama sala de bombas N°2 planta RAI

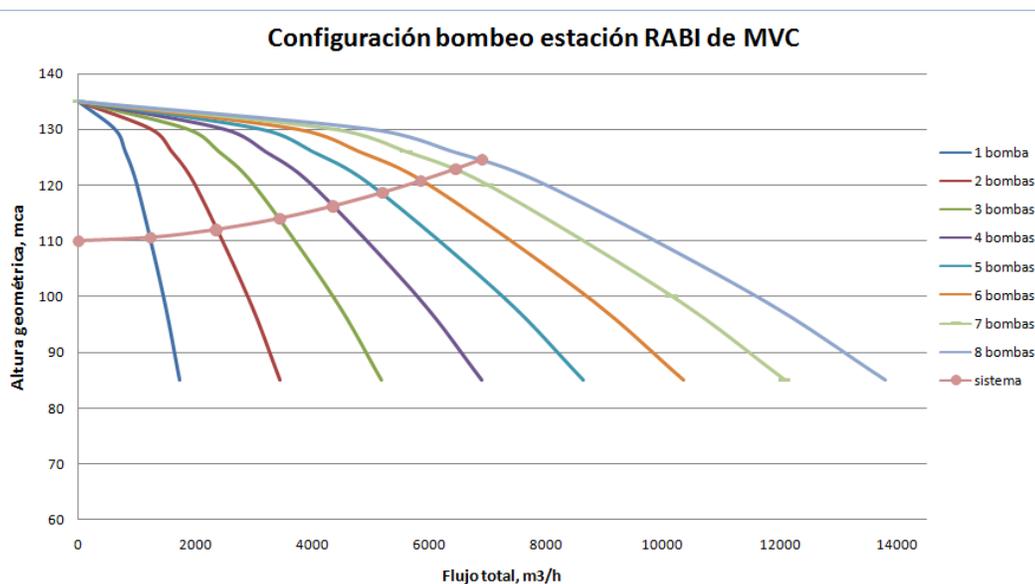
En la Figura 1.32 se presenta un diagrama altura-caudal para las distintas configuraciones de bombeo.

Figura 1.32, Configuraciones de bombeo estación de recuperación agua industrial de MVC.

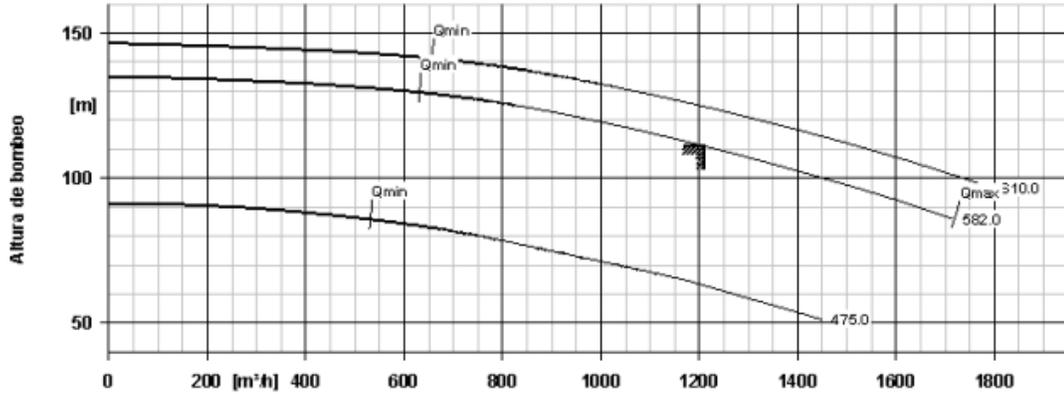
con las recomendaciones del fabricante respecto de los límites de operación (superior e inferior respecto del caudal [630 1 720]m³/h).

Figura 1.33, Curva bomba KSB OMEGA 250-600 A impulsor tamaño 582mm.

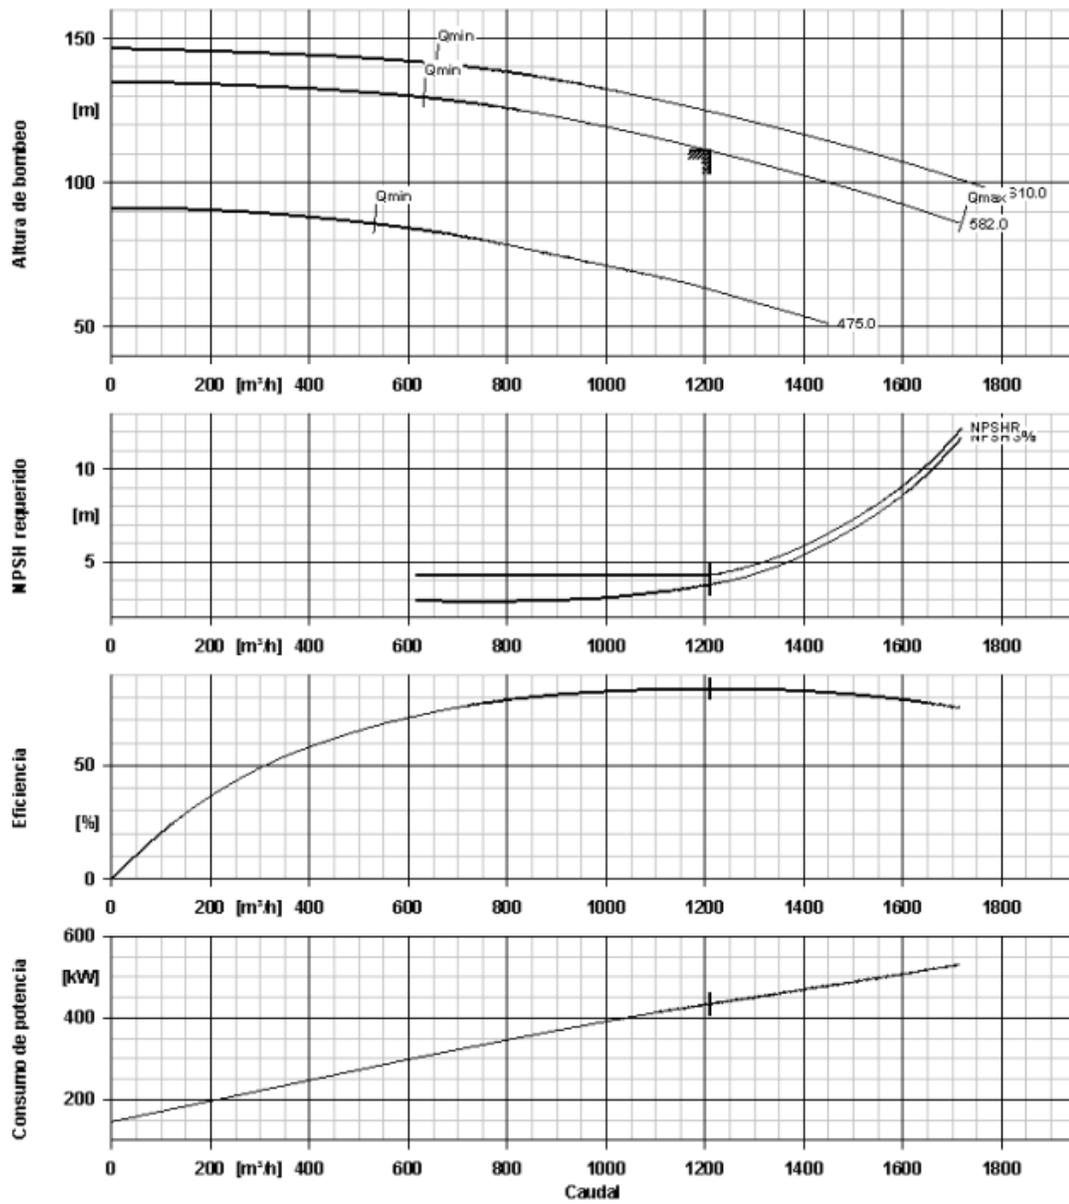
En la sala de bombas RABI el impulsor instalado en cada bomba es de 582 mm de diámetro externo y el motor instalado es de tipo asíncrono de 2 pares de polos capaz de generar una potencia mecánica de 450 kW (600 HP) a 1 490 rpm (Figura 1.36).

Figura 1.36, Curva bomba KSB Omega 250-600 A @ 1 490 rpm

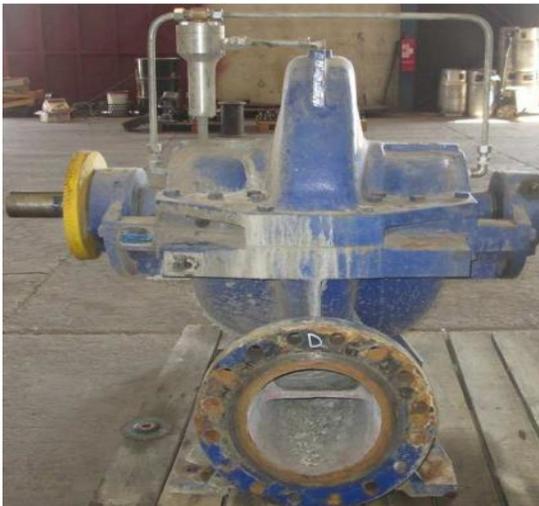
Figura 1.37, Bomba KSB OMEGA 250-600A diseño estándar con sello mecánico.

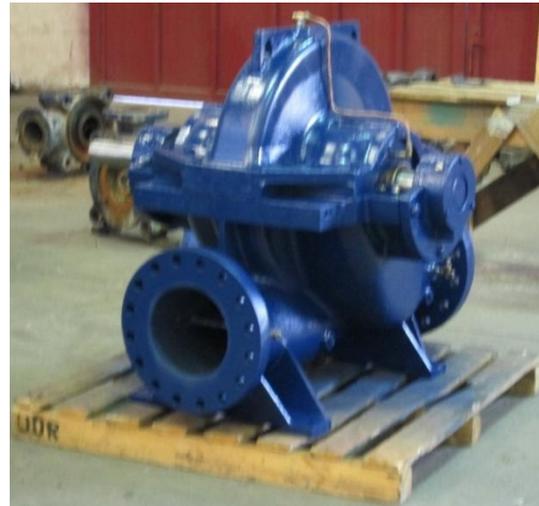
Figura 1.38, Bomba KSB OMEGA 250-600A diseño modificado con sello prensa estopa.

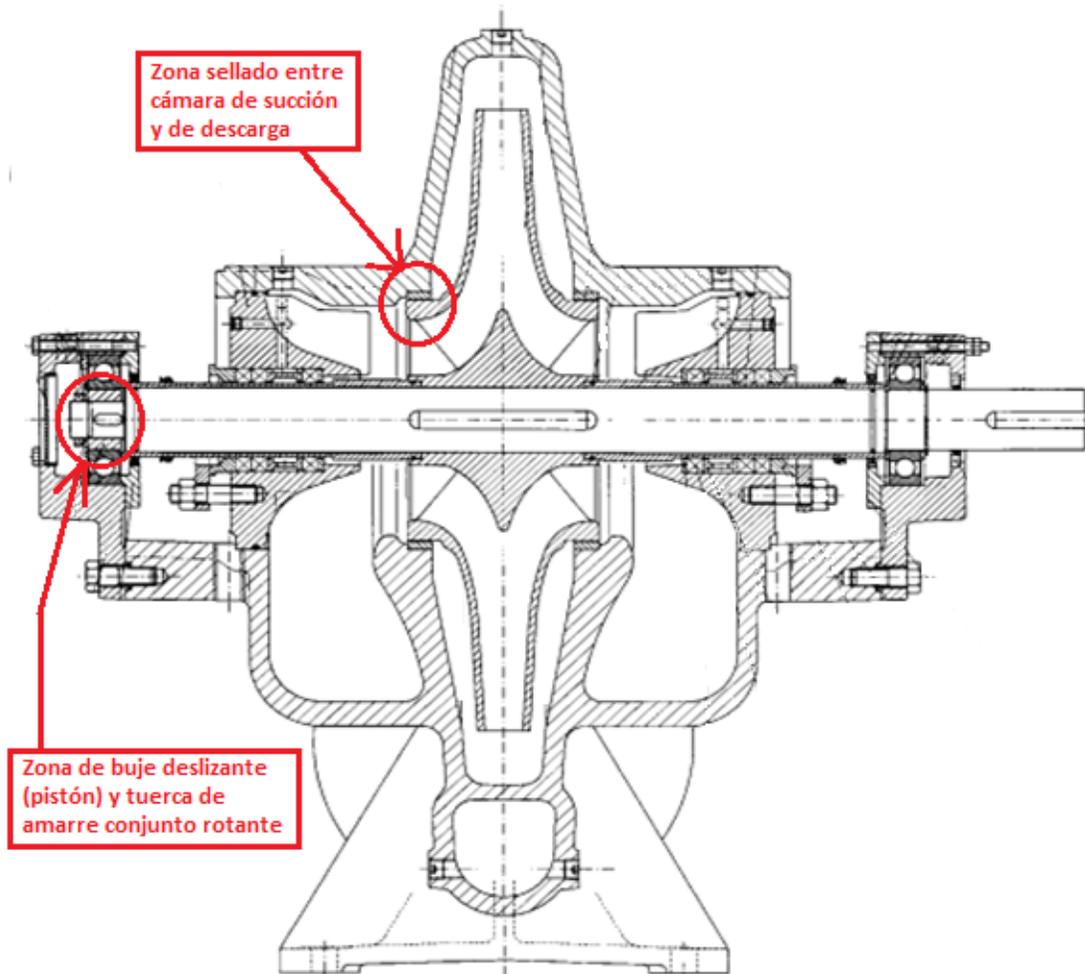
El mecanismo de sellado para independizar las cámaras de presión y succión se realiza mediante anillos de desgaste que se ajustan inicialmente con una holgura de 0,5 mm en el diámetro. Se suele instalar un anillo de bronce que gira solidario al impulsor y un anillo, de acero inoxidable, estático solidario a la carcasa. El principio de funcionamiento, es generar un aumento de velocidad y por ende, una caída de presión de manera que la fuga entre cámara de presión y succión sea mínima. Cabe señalar que la forma de sellado de los anillos es generar la comunicación de las cámaras de manera axial (tangencial) tal como es la forma estándar para aplicaciones de agua limpia.

Figura 1.39, Vista en corte bomba Omega 250

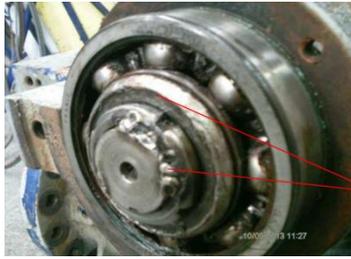
Las fallas habituales de origen mecánico en este tipo de bombas son la soltura en la tuerca que afianza conjunto rotor (Figura 1.42), el desgarró en el chavetero de unión pistón-eje (Figura 1.43), baja en eficiencia de bomba producto de desgaste en anillos sellos de cámara de succión contra cámara de descarga (Figura 1.44).

Figura 1.42 Soldadura para fijación de tuerca que afianza el conjunto rotante.

A raíz de las constantes fallas por soltura y pérdida de hilos en la tuerca que afianza el conjunto rotor, MVC modificó el diseño de la punta del eje integrando una tuerca de fijación con arandela de seguridad. Se extendió el chavetero y el largo de la chaveta de manera de retener la arandela de seguridad, también se modificó la geometría del buje deslizante de ajuste de manera de modificar la unión entre la camisa y el rodamiento, generando el apoyo de la camisa en el buje para que éste último transfiera la carga hacia la tuerca. Además se instaló una tapa de inspección fácilmente desmontable en el lado libre de la bomba, de manera de realizar una rápida inspección visual al rodamiento y tuerca de ajuste del mismo. En la Figura 1.45 se muestra el detalle de la nueva configuración adoptada.

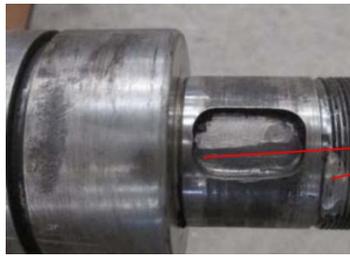
Figura 1.43 Desgarro en chavetero de afianzamiento pistón-eje.

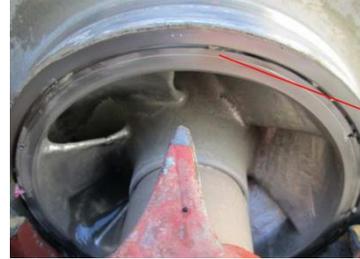
Figura 1.44 Excesiva holgura por desgaste en anillos sellos de cámara succión contra descarga.

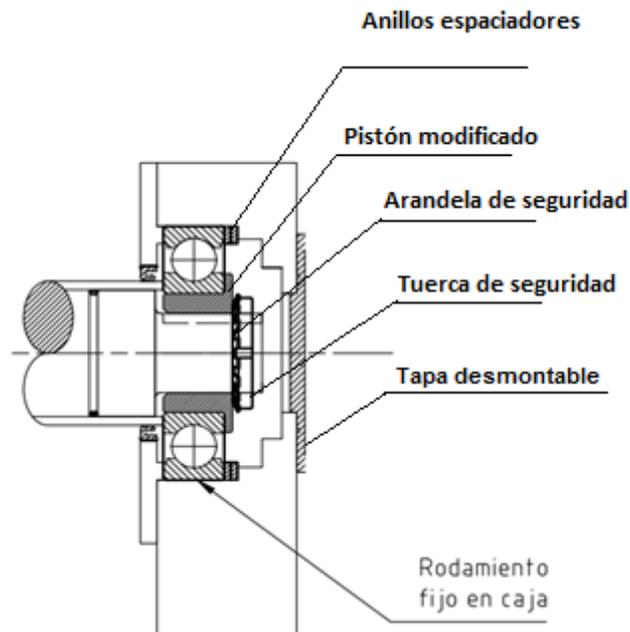
Figura 1.45, Detalle modificación espaciadores en caja portarodamieto lado libre.

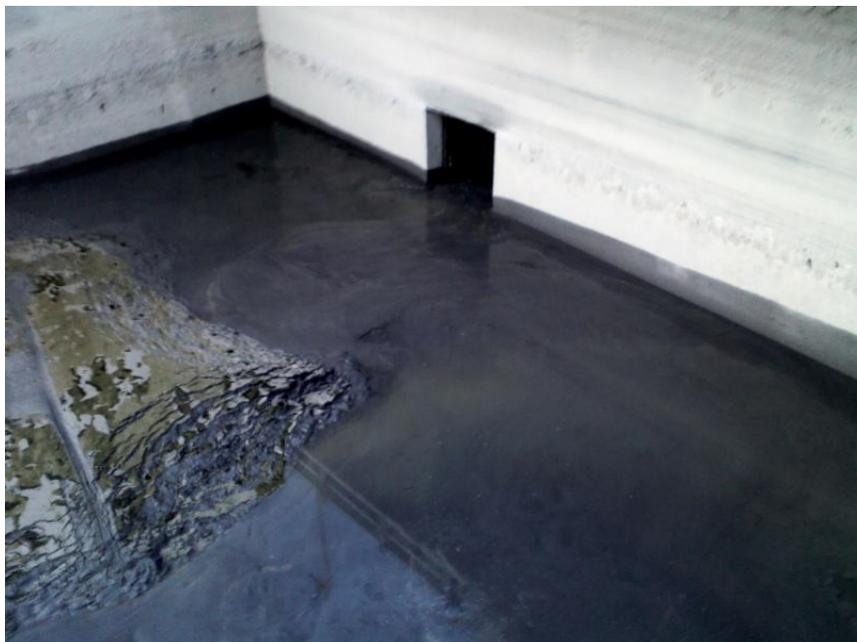
Realizando las tareas de mantención con personal propio e implementando las mejoras señaladas anteriormente, se logró reducir⁴ a CL\$ 1 725 000 la mantención de cada bomba además se mejoraron los plazos de reparación ante un evento de falla inesperado. Anualmente se redujeron⁵ los costos en CL\$ 55 400 000 por conceptos de reparación (75% respecto de la condición anterior), esto considerando que la vida útil de cada bomba es de 9 meses (dada las características agresivas del agua con sólidos bombeada, ver Figura 1.46).

Figura 1.46, Piscina alimentación bombas de sala 2 vaciada para limpieza.

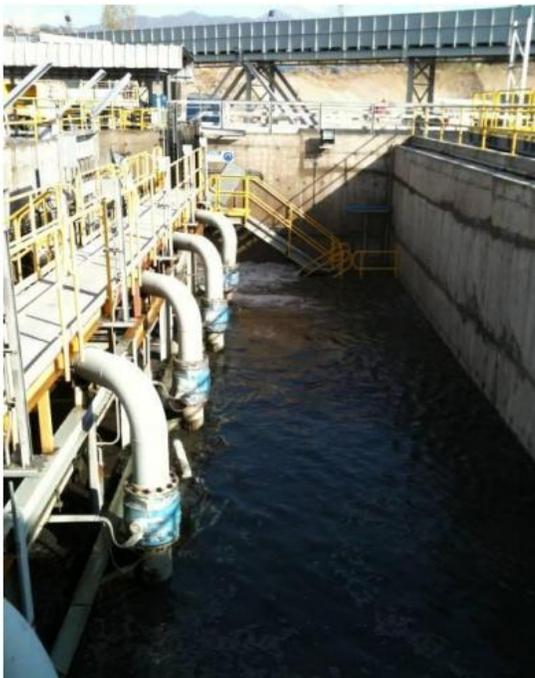
- Falla en válvula en línea de descarga bomba RABI 1 (Figura 2.1 y Figura 2.2). La válvula de guillotina de cuerpo partido instalada sufre el colapso en los pernos de unión de sus mitades, que se separan, generando la inundación de la sala de bombas y la falla de los equipos por inundación, se debe detener planta para comenzar con la reparación del sector. El colapso de los pernos de unión de mitades de la válvula de guillotina se atribuyó a un alto nivel de vibraciones presente en la línea de descarga de la bomba posterior a la puesta en marcha de la bomba tras la modificación realizada en la línea de descarga. [13]

Figura 2.1, Sala de bombas N°1 posterior al colapso válvula guillotina línea de descarga bomba RABI 1

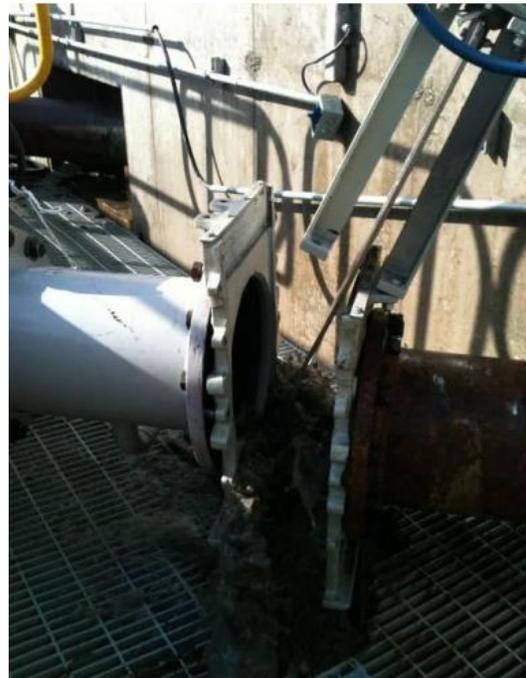
Figura 2.2, Colapso de válvula guillotina línea de descarga bomba RABI 1

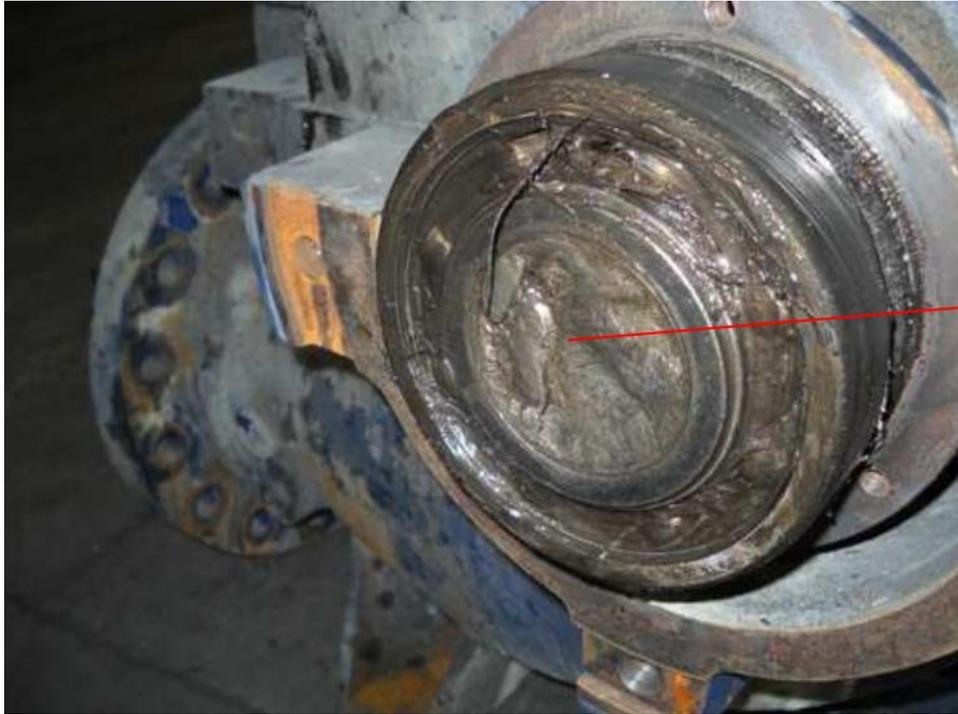
- Fractura de eje, en el lado del machón de acoplamiento, de la bomba instalada en posición RABI 6 (Figura 2.3)

Figura 2.3, Corte de eje en bomba instalada en posición RABI 6

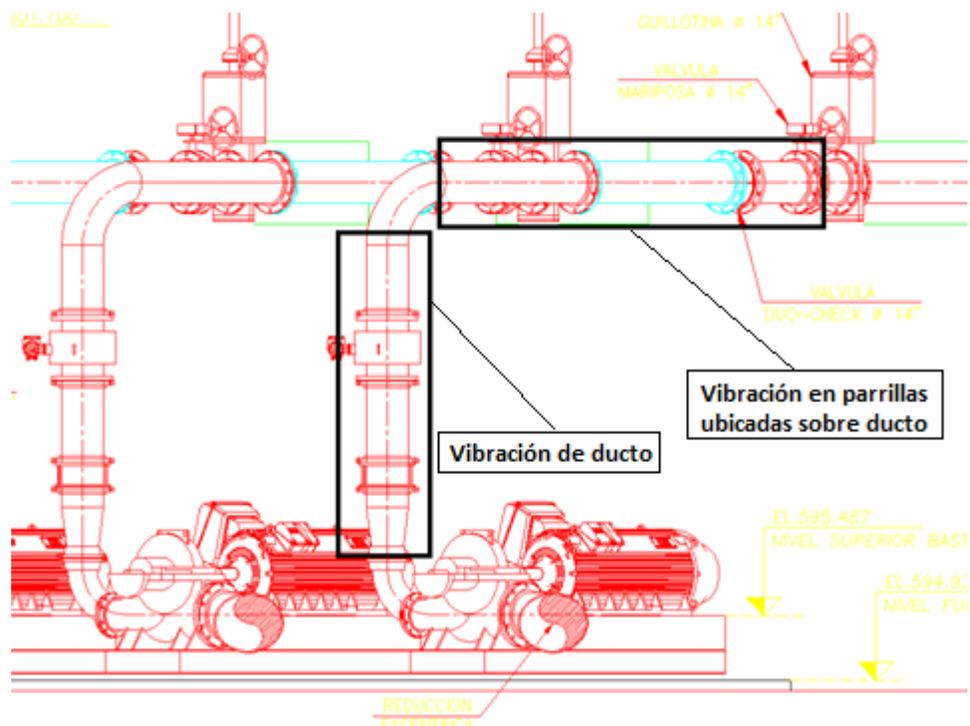
Figura 2. 4, Esquema de zonas de visualización de vibraciones durante la operación en la puesta en marcha de la sala de bombas N°2 de la planta RAI.

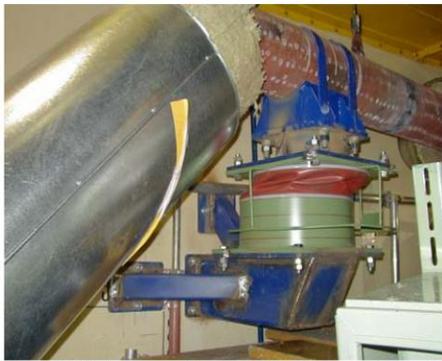
Se estudiaron las publicaciones de V. Kostarev⁶ ([01] y [02]) que tratan sobre resolución de problemas de vibraciones en tuberías de vapor en centrales nucleares de generación eléctrica que podían causar el colapso de estructuras o de válvulas instaladas allí. Los datos recolectados en campo eran utilizados en modelos computacionales capaces de realizar simulaciones considerando relación fluido estructura para calibrar sus parámetros. Una vez calibrados los modelos se procedía a simular el comportamiento considerando la adición de amortiguadores de vibración adosados a las líneas. Se definía el tipo, cantidad y ubicación de los amortiguadores, se instalaban y posteriormente se volvía a tomar mediciones de vibraciones de manera de generar el comparativo respecto a la situación inicial (Figura 3.1 y Figura 3.2).

Fig. 8 VES damper at the RL76 in RB LO2 (damper's piston at the piping, housing at the RB wall)

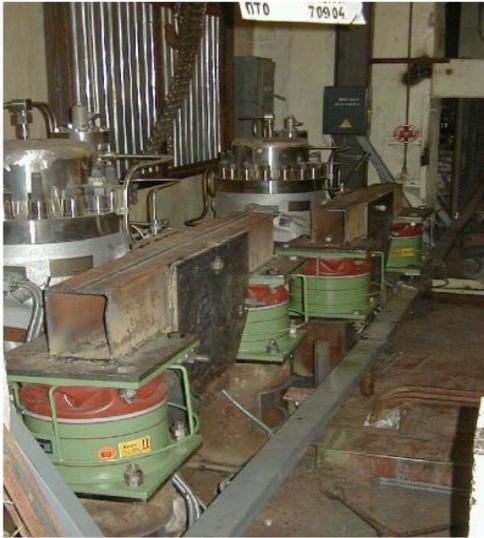
Figure 7. General View of the Dampers on the SEBIM Valves 1211 (front) and 1234.

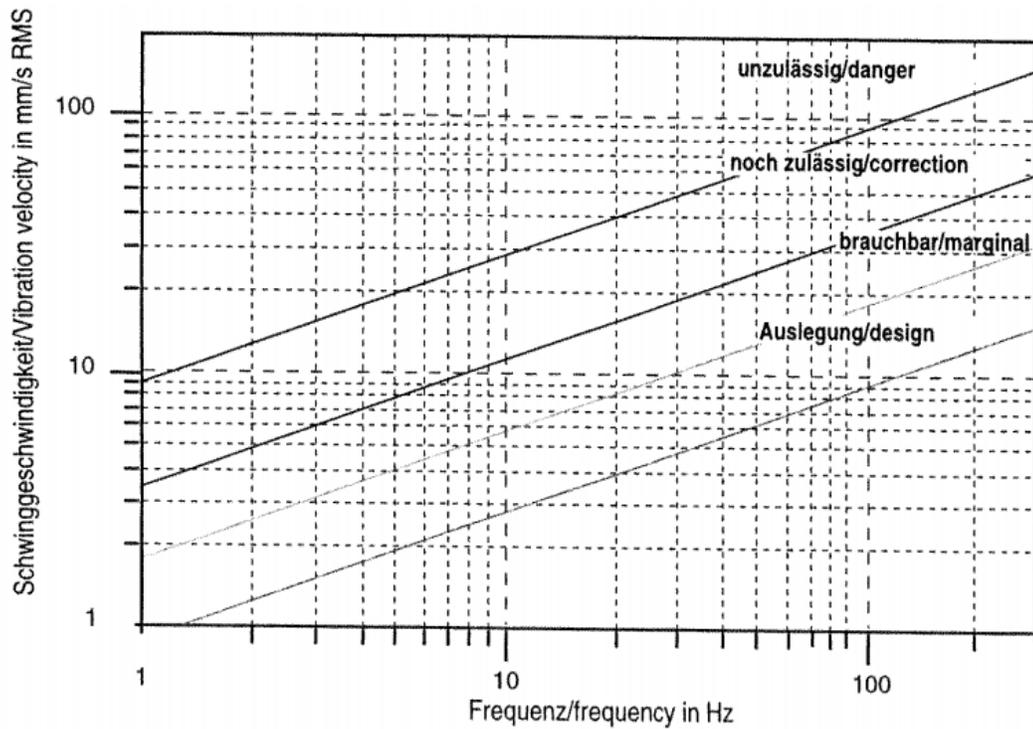
Figura 3.3, Diagrama de evaluación de severidad de vibración en piping según norma VDI 3842:2004
Piping Vibration

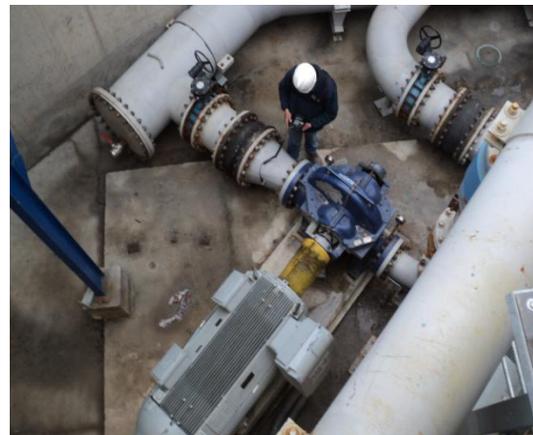
En la Figura 4.1, Figura 4.2 y Figura 4.3 se muestran los puntos de medición y direcciones consideradas, en la Figura 4.4 se muestra el proceso de recolección de datos en terreno.

Figura 4.4, Imagen tomada durante la de recolección de datos en, bomba RABI 8.

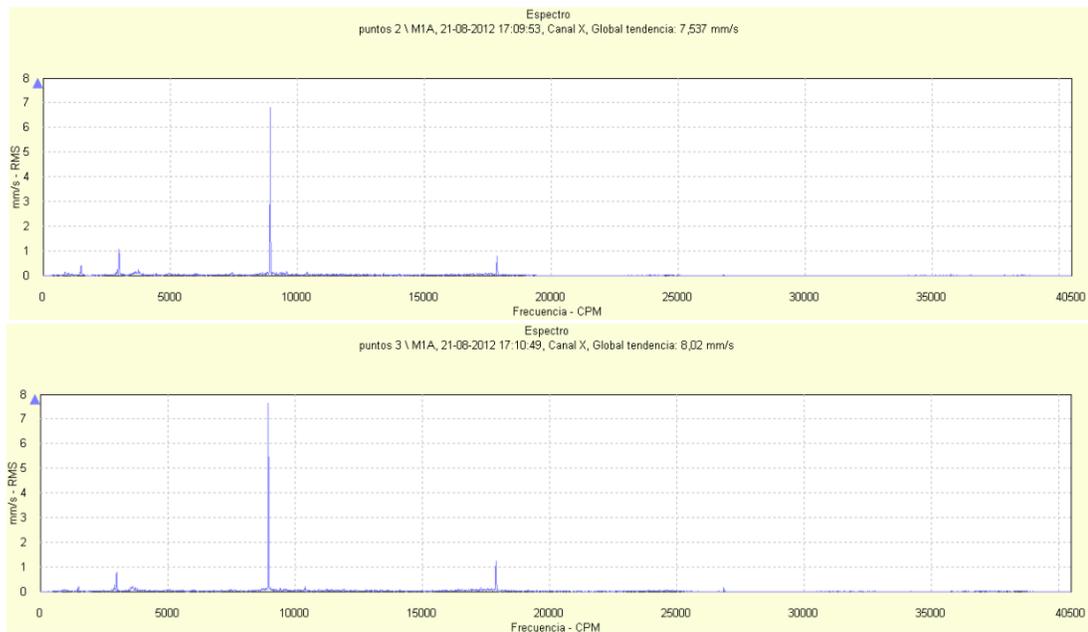
Figura 4.5 Espectros de vibración para la dirección axial en el ducto de succión y descarga de la bomba RABI 7 para una configuración de bombeo de 1 030 m³/h

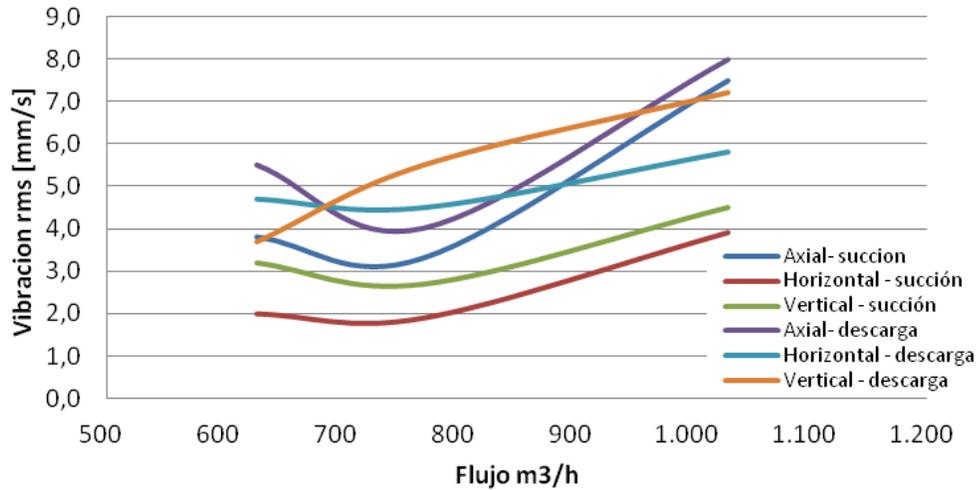
Figura 4.6, Niveles de vibración en ductos bomba RABI7

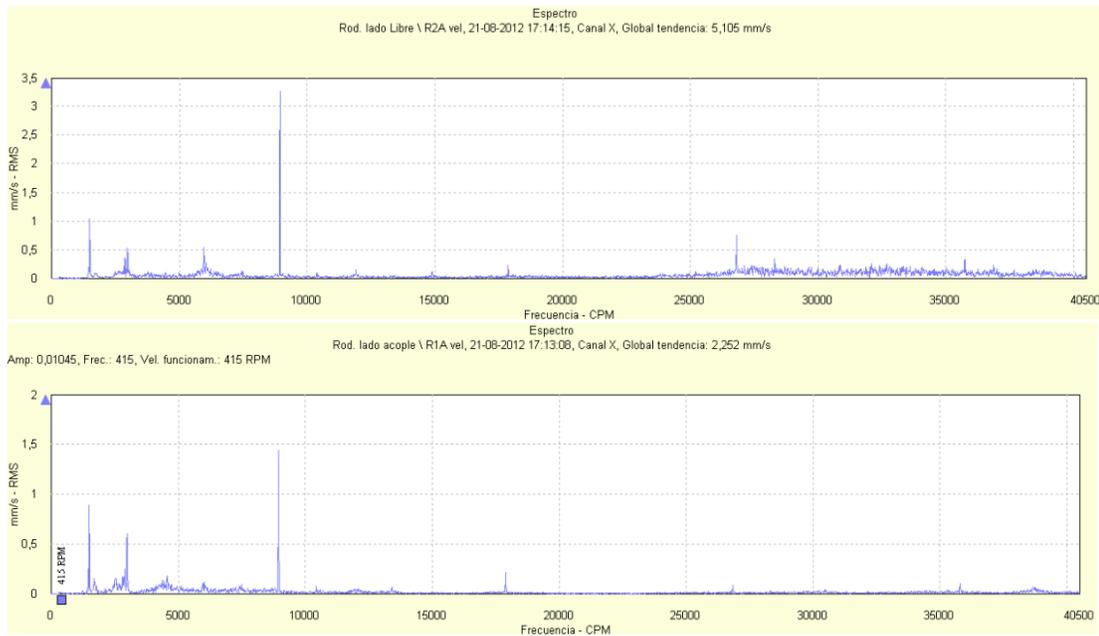
Figura 4.7 Espectros de vibración para la dirección axial en el porta-rodamiento lado libre y lado acople de la bomba RABI 7 para una configuración de bombeo de 1 030 m³/h

- No se aprecian frecuencias de falla de rodamientos.
- En espectro de vibraciones la componente del doble de la velocidad de giro es del orden de magnitud de la componente a la velocidad de giro, esto evidencia una medida de desalineamiento paralelo entre los ejes, pero los valores son bajos comparativamente con el nivel de vibración en velocidad de la componente a la frecuencia de paso del álabe. El nivel global de vibración se encuentra dentro del límite aceptable que establece la norma ISO 10816-7 para larga vida del equipo.
- Los máximos valores rms obtenidos se presentan a la frecuencia de paso de álabe.

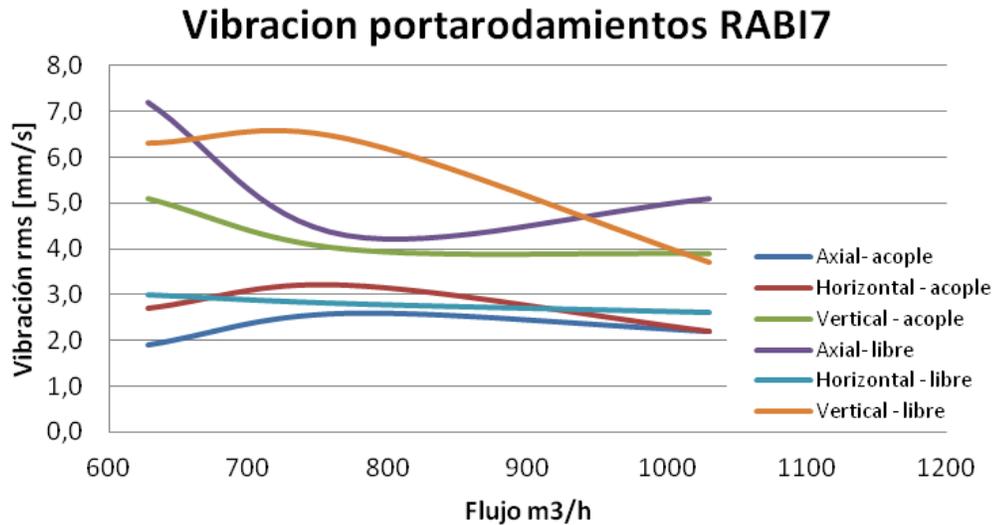
Figura 4.8, Niveles de vibración rms Portarodamiento RABI 7

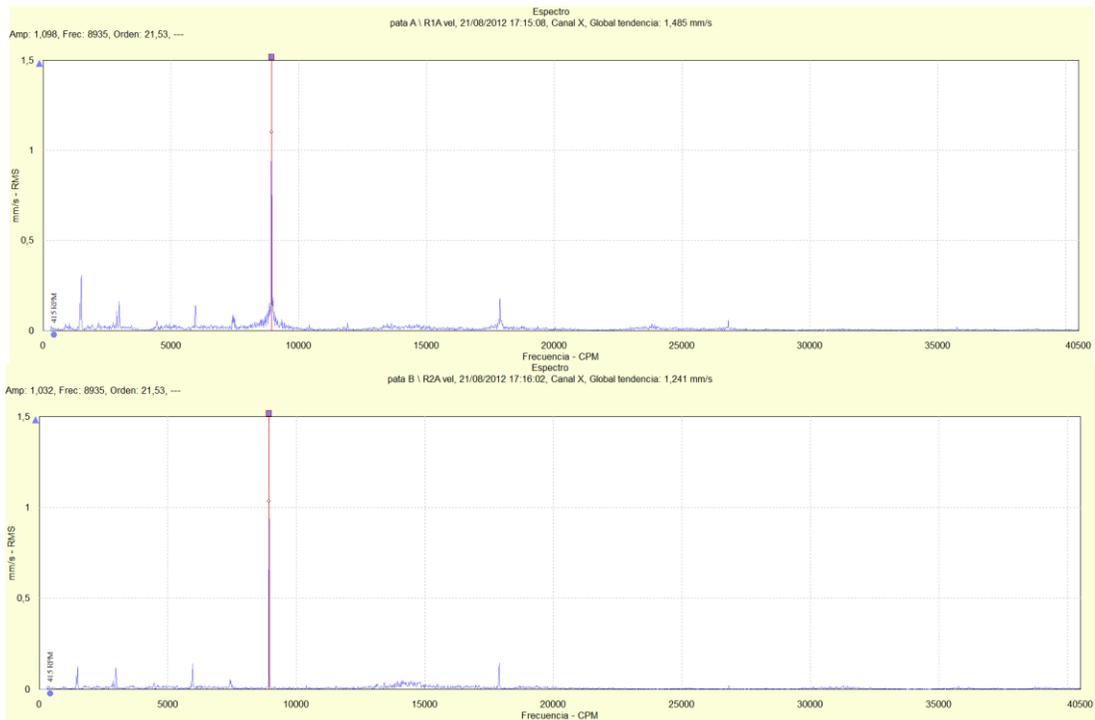
Figura 4.9 espectros de vibración para la dirección axial en el pata lado succión y lado descarga de la bomba RABI 7 para una configuración de bombeo de 1 030 m³/h

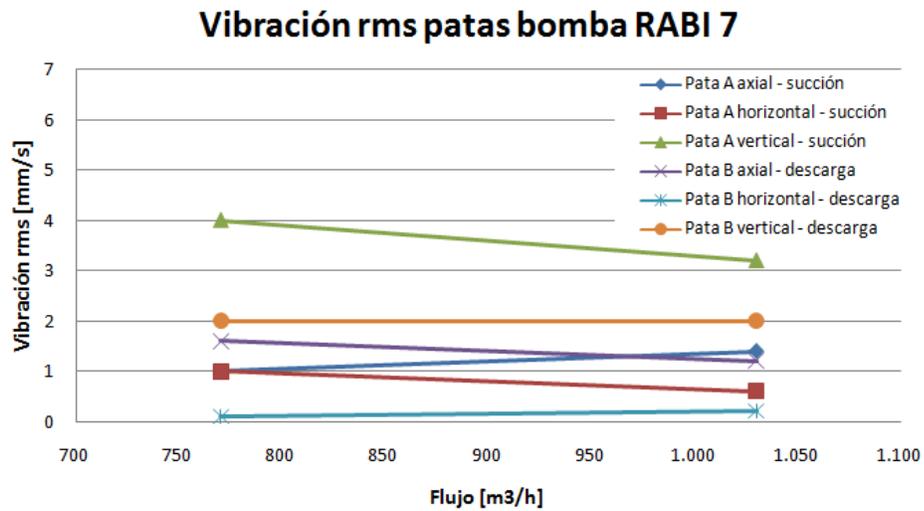
Figura 4.10, Niveles de vibración rms Patas bomba RABI 7

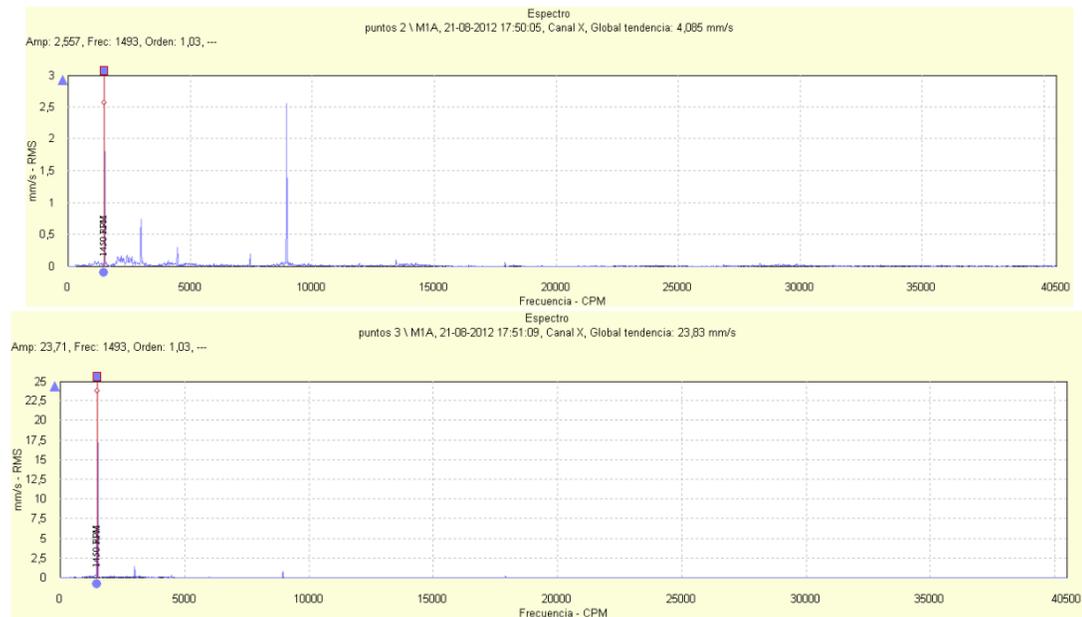
Figura 4.11 Espectros de vibración para la dirección axial en el ducto de succión y lado descarga de la bomba RABI 8 para la configuración de bombeo de 988 m³/h

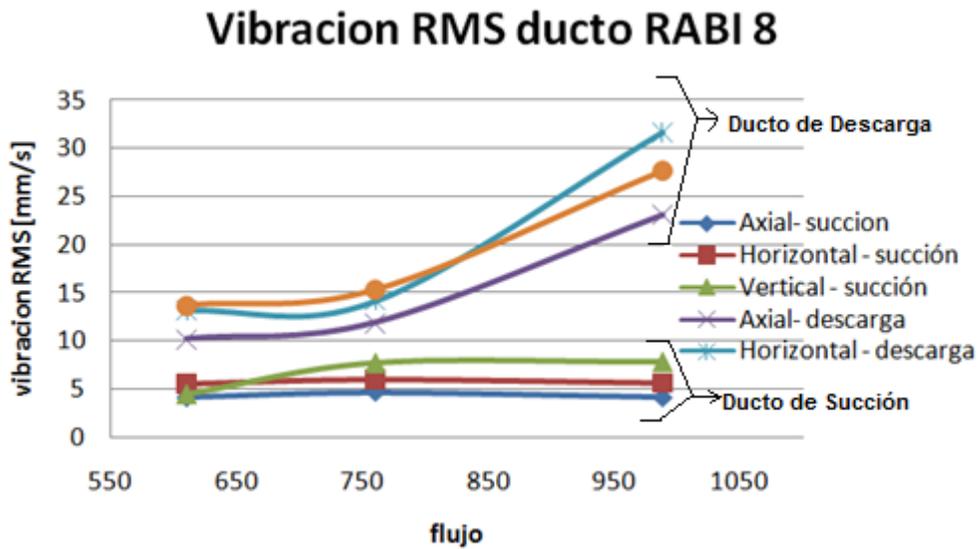
Figura 4.12, Nivel de vibración rms Ducto RABI 8
