EVALUACIÓN, DIAGNÓSTICO Y SOLUCIÓN A PROBLEMA DE VIBRACIONES EN EL DUCTO DE DESCARGA DE LAS BOMBAS DE RECUPERACIÓN DE AGUA INDUSTRIAL DE UNA PLANTA PROCESADORA DE RELAVES

DEPARTAMENTO DE INGENIERÍA MECÁNICA

**MEMORIA DE TITULACION PARA OPTAR AL TÍTULO DE INGENIERO CIVIL
MECÁNICO.**

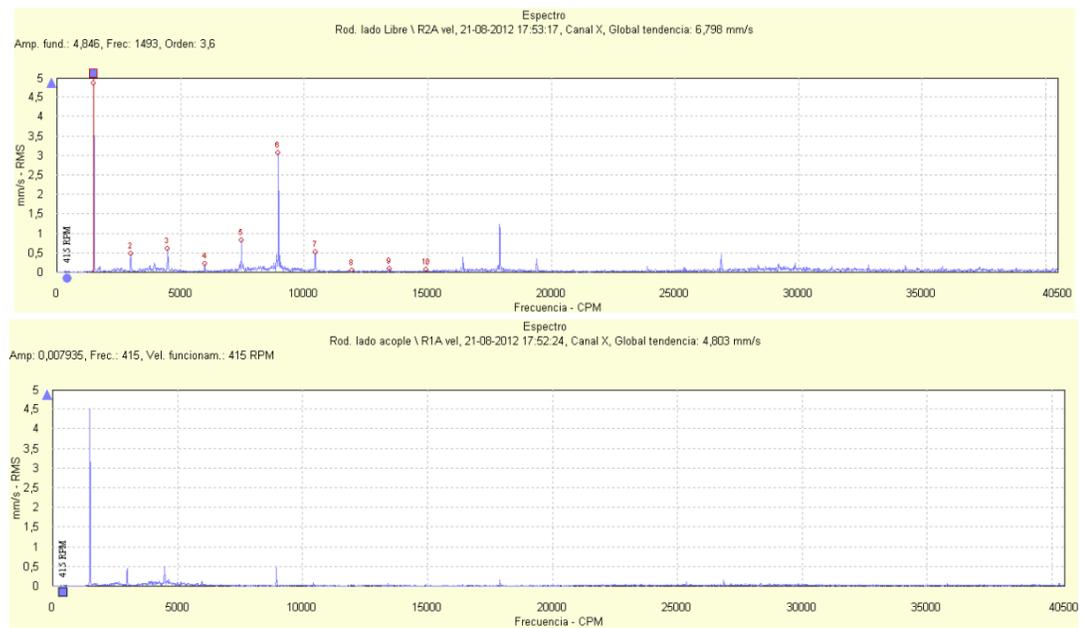
Figura 4.13 Espectros de vibración para la dirección axial en el porta-rodamientos lado libre y lado acople de la bomba RABI 8 para la configuración de bombeo de 988 m³/h

- No se aprecian frecuencias de falla de rodamientos.
- El nivel global de vibración es considerado peligroso según la norma ISO 10816-7 para larga vida del equipo.
- Los máximos valores rms obtenidos se presentan a la frecuencia de giro de la bomba.

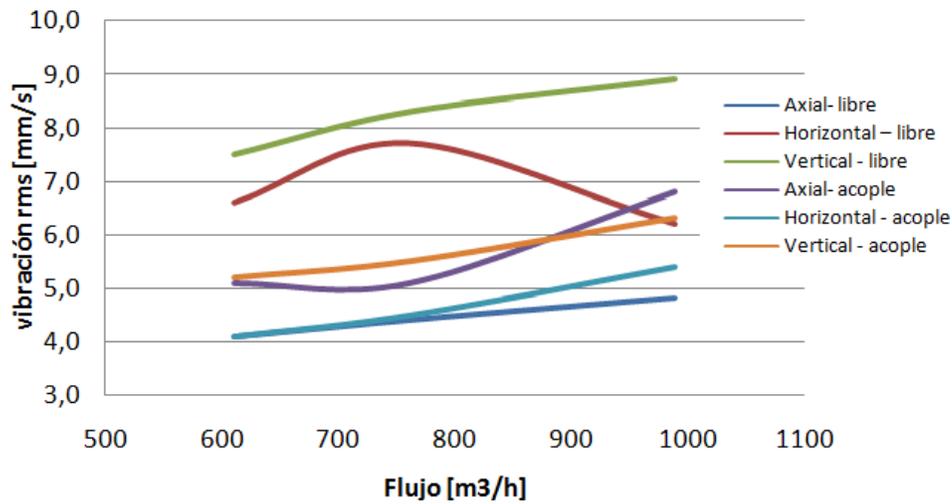
Figura 4.14, Nivel de vibración rms Porta-rodamiento RABI 8

- No se aprecian frecuencias de falla de rodamientos.
- El nivel global de vibración es considerado peligroso según la norma ISO 10816-7 para larga vida del equipo.
- Los máximos valores rms obtenidos se presentan a la frecuencia de giro de la bomba.

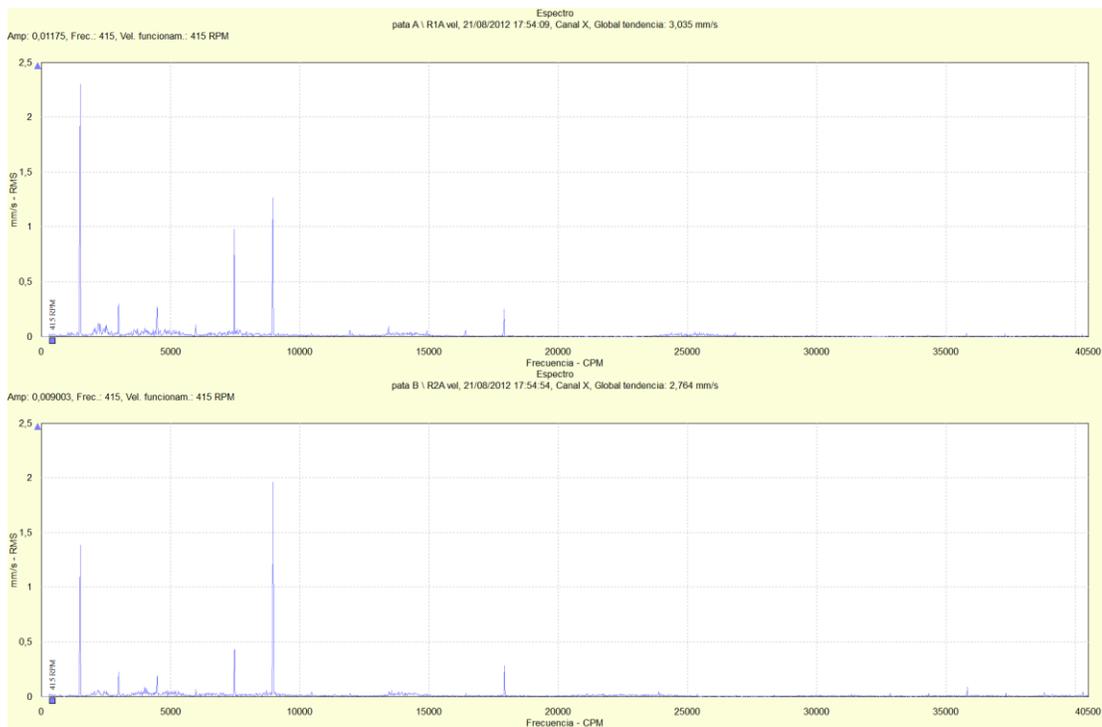
Figura 4.15 Espectros de vibración para la dirección axial en pata lado succión y lado descarga de la bomba RABI 8 para la configuración de bombeo de 988 m³/h

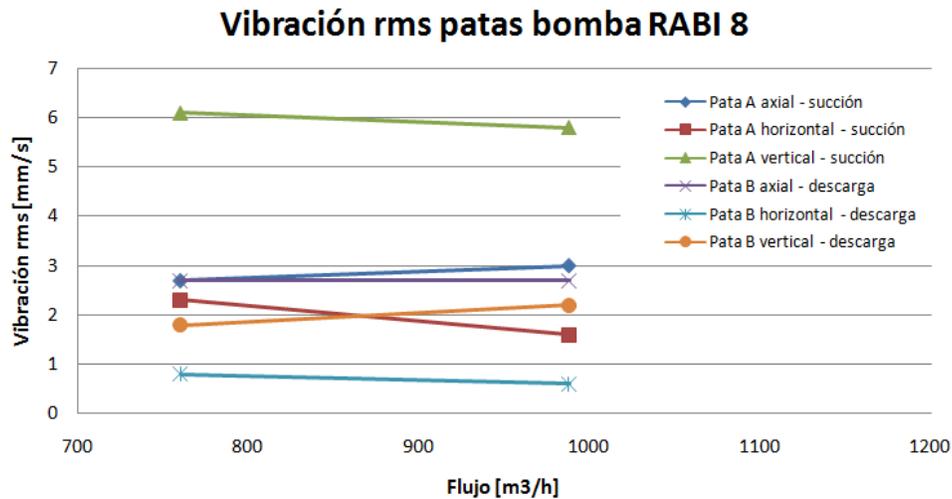
Figura 4.16, Vibración rms, patas bomba RABI 8

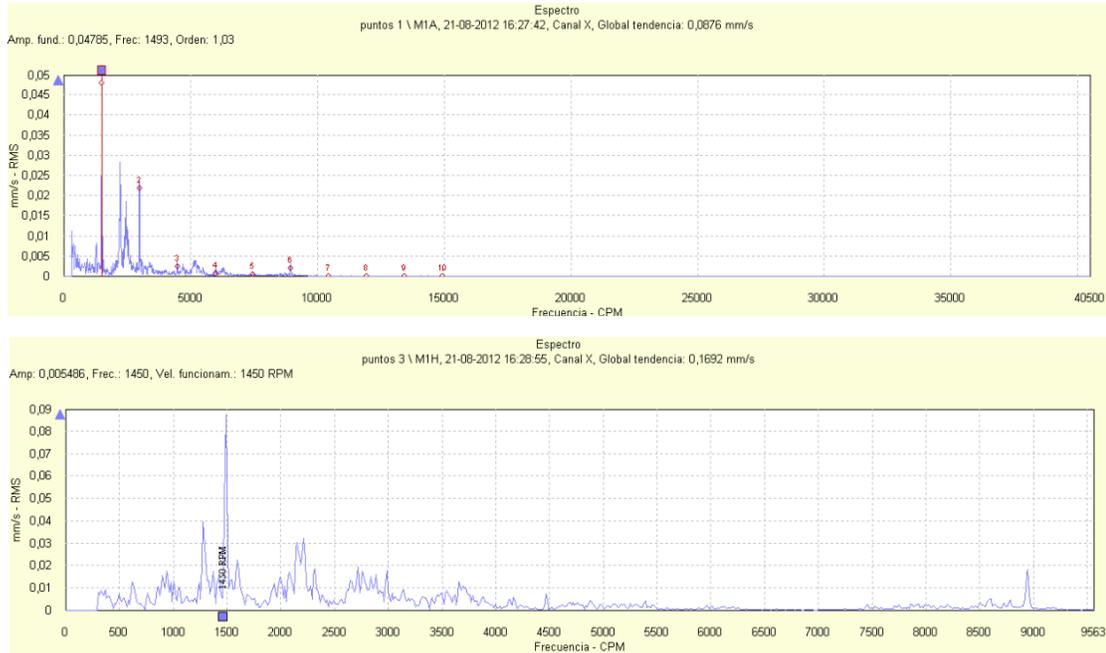
Figura 4.17 Espectros de vibración del ruido de fondo para la dirección axial y horizontal en el ducto de descarga de la bomba RABI 8 para la configuración de detención en la bomba RABI 8 y operación en la bomba RABI7.

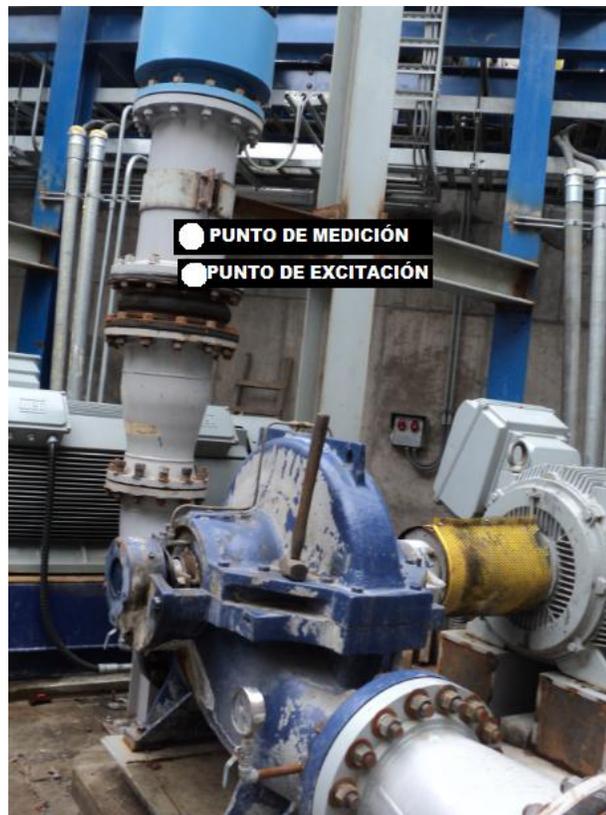
Figura 5.1, Configuración de excitación y adquisición en ensayo de respuesta ante impacto en bomba RABI8

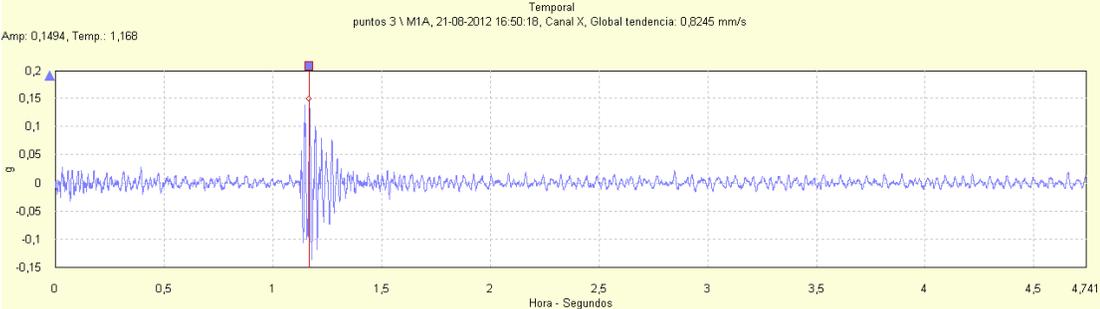
Figura 5.2, Señal temporal vibración axial, respuesta ante perturbación tipo impacto

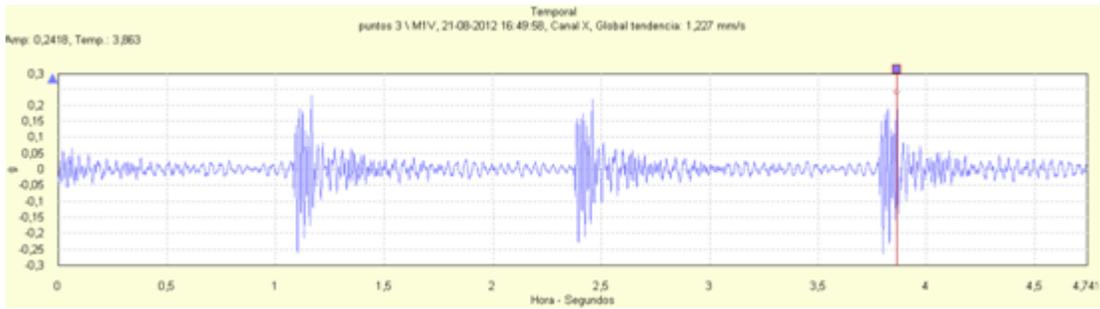
Figura 5.5, Señal temporal vibración transversal, respuesta ante perturbación tipo impacto

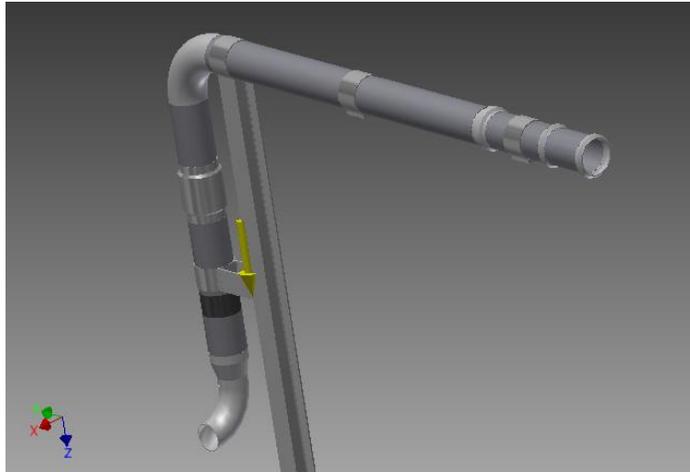
Figura 5.8, Modelo 3D utilizado en análisis modal.

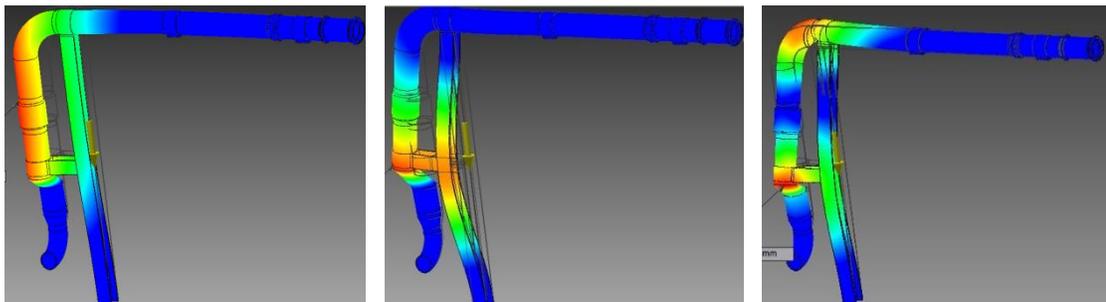
1er modo natural, $f= 27,4$ Hz 2do modo natural, $f= 39,7$ Hz 3er modo natural, $f= 61,6$ Hz

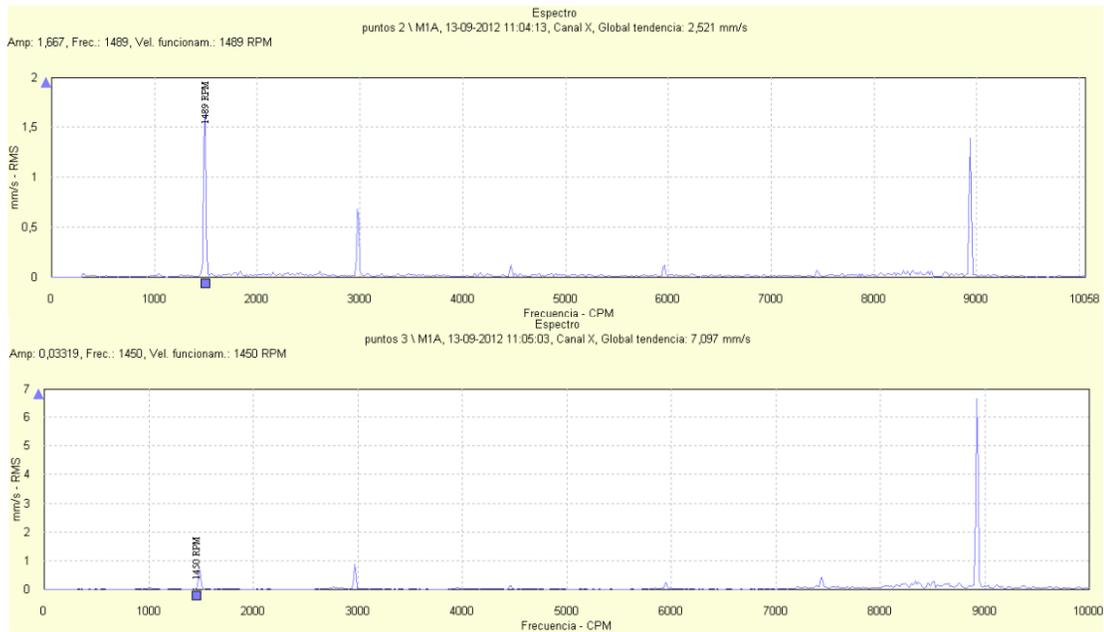
Figura 7.1 Espectros de vibración para la dirección axial en el ducto de succión y descarga de la bomba RABI 6 para la configuración de bombeo de 1 000 m³/h.

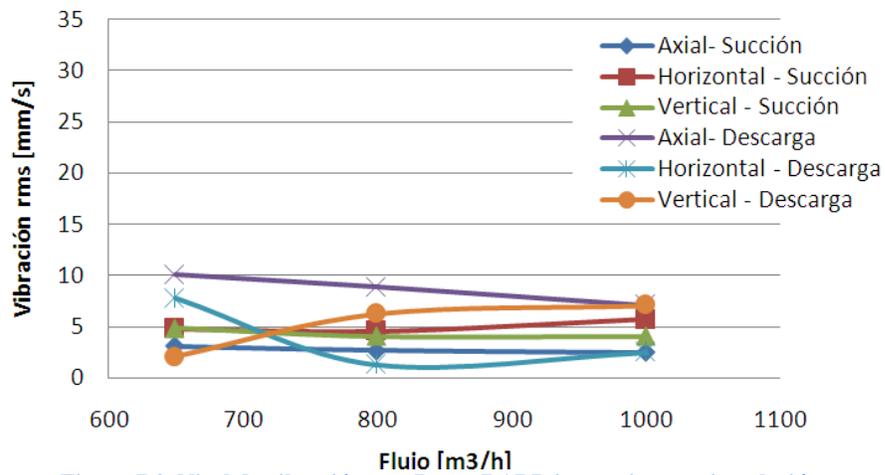
Figura 7.2, Nivel de vibración rms Ducto RABI 6 posterior a su instalación.

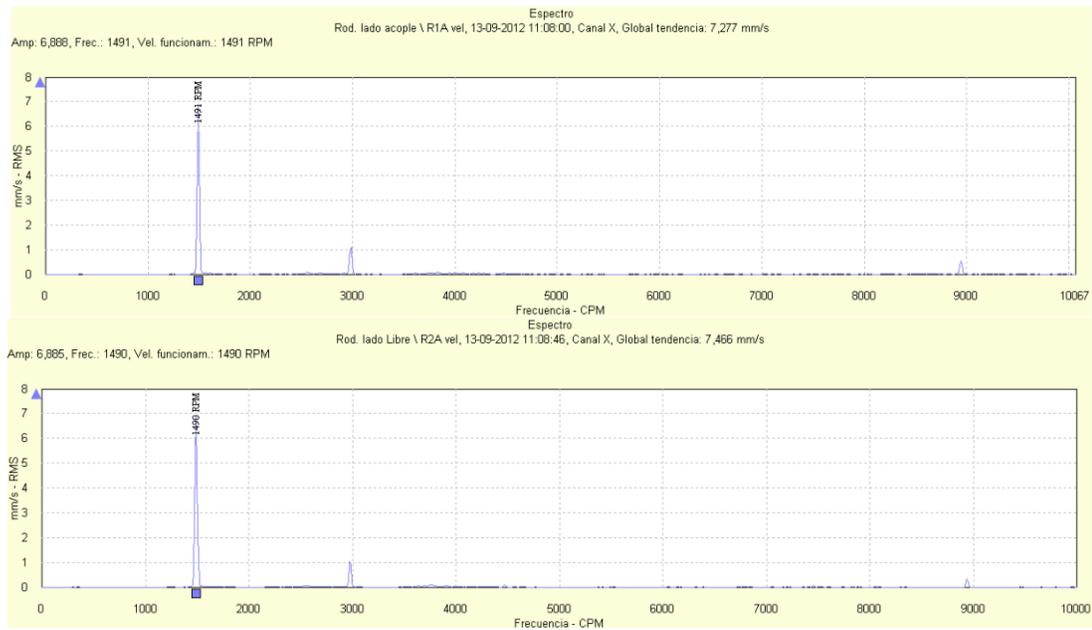
Figura 7.3 Espectros de vibración para la dirección axial en el porta-rodamientos lado acople y lado libre de la bomba RABI 6 para la configuración de bombeo de 1 000 m³/h.

- No se aprecian frecuencias de falla de rodamientos.
- El nivel global de vibración se encuentra dentro del límite aceptable que establece la norma ISO 10816-7 para larga vida del equipo, sin embargo existen un par de medidas que sobrepasan el valor aceptable definido por la norma. El nivel de vibraciones no representa peligro para la operación.
- Los máximos valores rms obtenidos se presentan a la frecuencia de giro de la bomba.

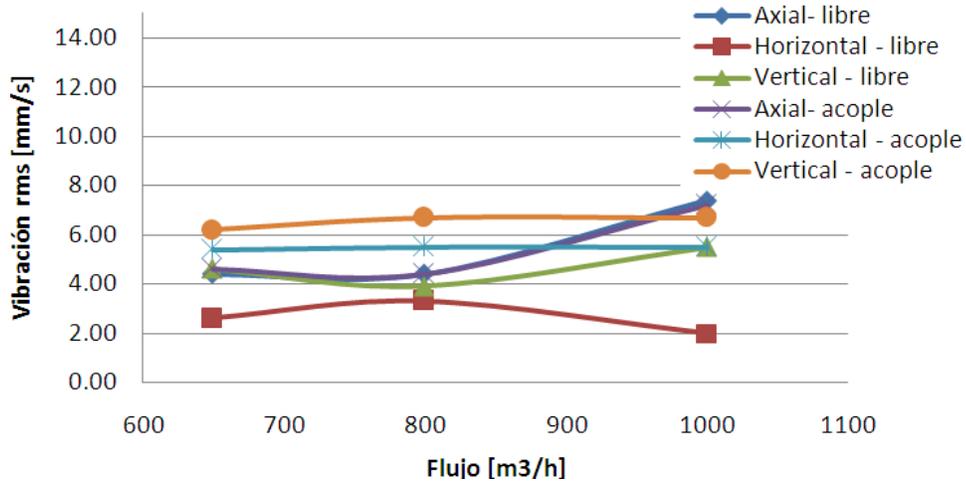
Figura 7.4, Nivel de vibración rms Portarodamiento RABI 6 posterior a su instalación. [mm/s]

- No se aprecian frecuencias de falla de rodamientos.
- El nivel global de vibración se encuentra dentro del límite aceptable que establece la norma ISO 10816-7 para larga vida del equipo.
- Los máximos valores rms obtenidos se presentan a la frecuencia de giro de la bomba.

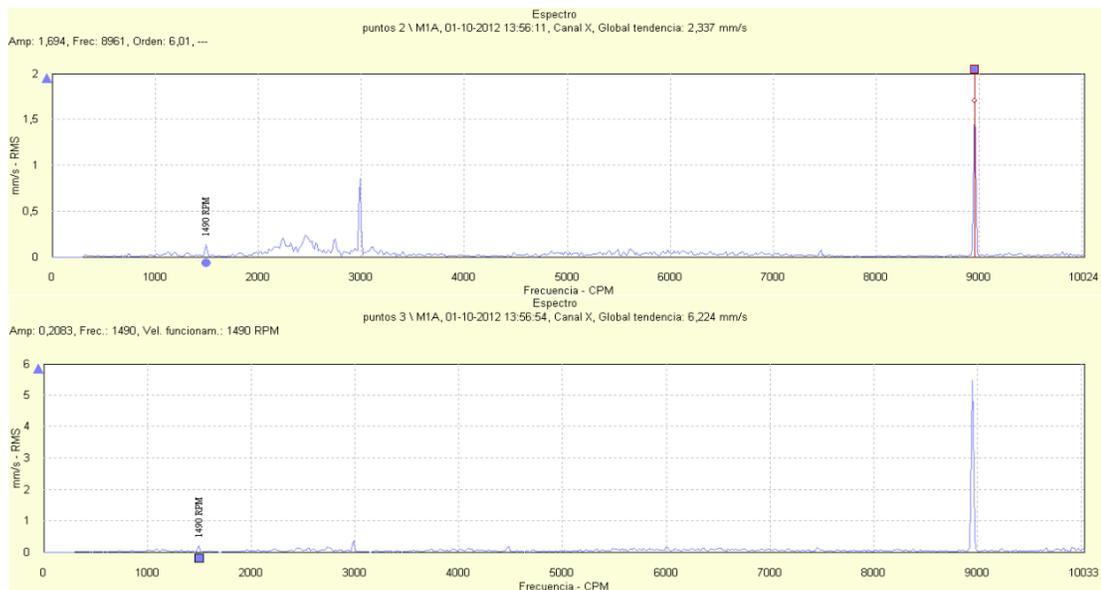
Figura 7.5 Espectros de vibración para la dirección axial en el ducto de succión y descarga de la bomba RABI 8 para la configuración de bombeo de 820 m³/h.

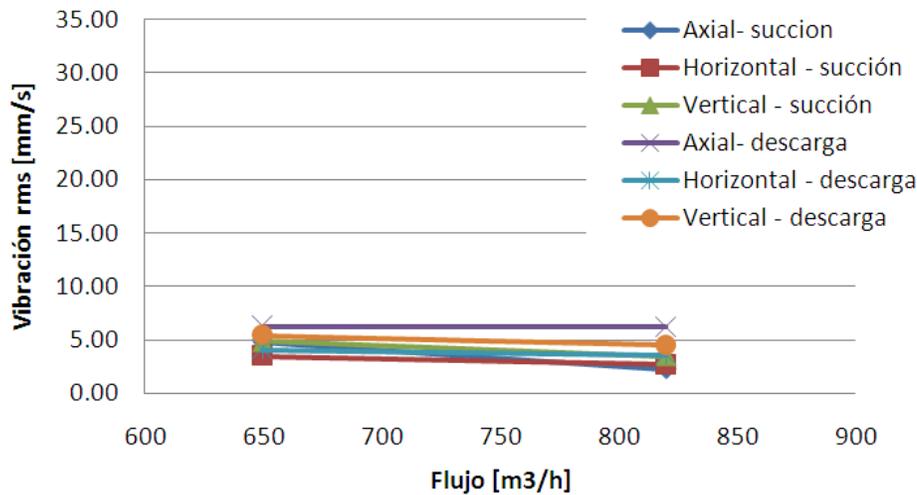
Figura 7.6, Nivel de vibración rms Ducto RABI 8 posterior a cambio de bomba

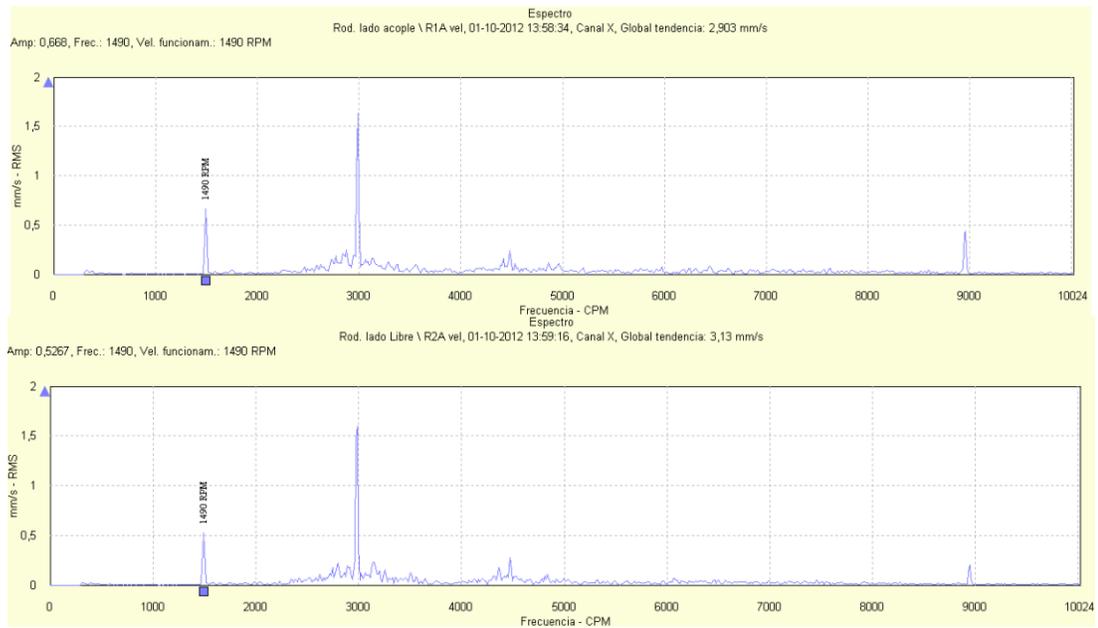
Figura 7.9 Espectros de vibración para la dirección axial en el porta-rodamientos lado acople y lado libre de la bomba RABI 8 para la configuración de bombeo de 820 m³/h.

- No se aprecian frecuencias de falla de rodamientos.
- El nivel global de vibración es considerado aceptable según la norma ISO 10816-7 para larga vida del equipo.
- Los espectros de vibración muestran que la vibración total se compone en mayor parte de vibración a la velocidad de giro del conjunto motor bomba y a su 2X, esto puede ser un indicador de desalineamiento entre el conjunto motor-bomba.

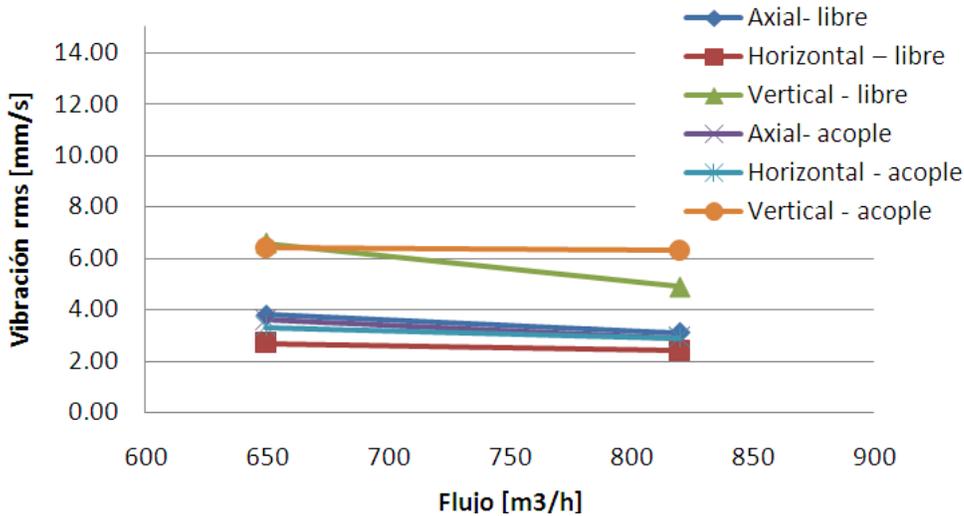
Figura 7.10, Vibración rms Porta-rodamiento RABI 8, posterior a cambio de bomba.

- No se aprecian frecuencias de falla de rodamientos.
- El nivel global de vibración es considerado aceptable según la norma ISO 10816-7 para larga vida del equipo.
- Los espectros de vibración muestran que la vibración total se compone en mayor parte de vibración a la velocidad de giro del conjunto motor bomba y a su 2X, esto puede ser un indicador de desalineamiento entre el conjunto motor-bomba.
- Los niveles de vibración obtenidos en el porta-rodamientos lado libre son del mismo orden que los presentes en la bomba anteriormente instalada, no representando problemas para la operación.

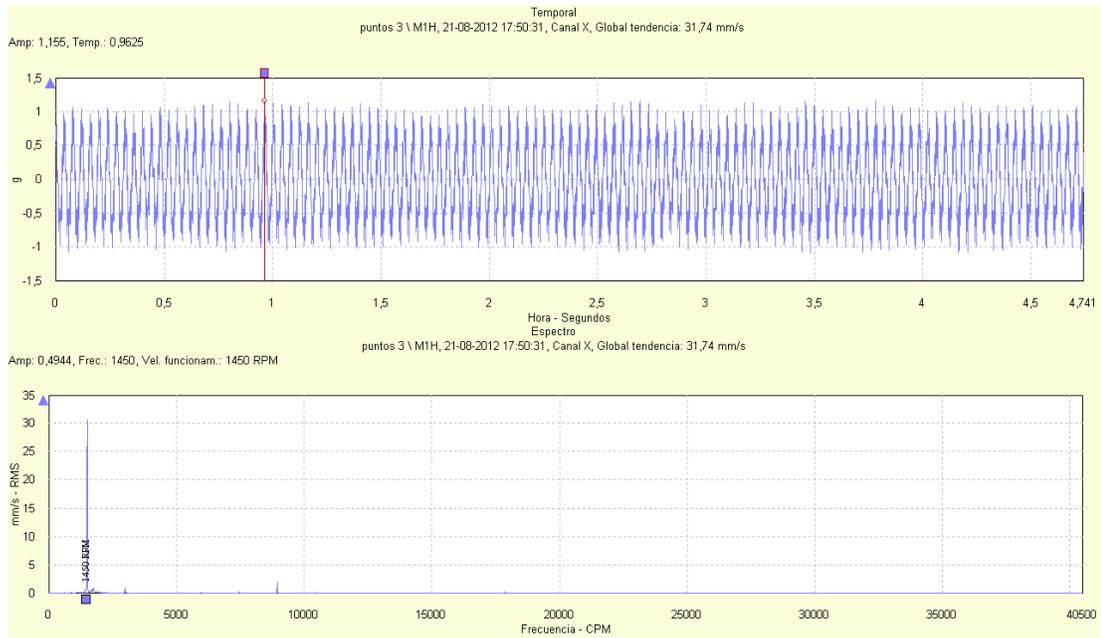
Figura 7.13, Señal temporal y espectro vibración radial, ducto descarga bomba RABI 8 fecha 21 de Agosto de 2012, 988 m³/h

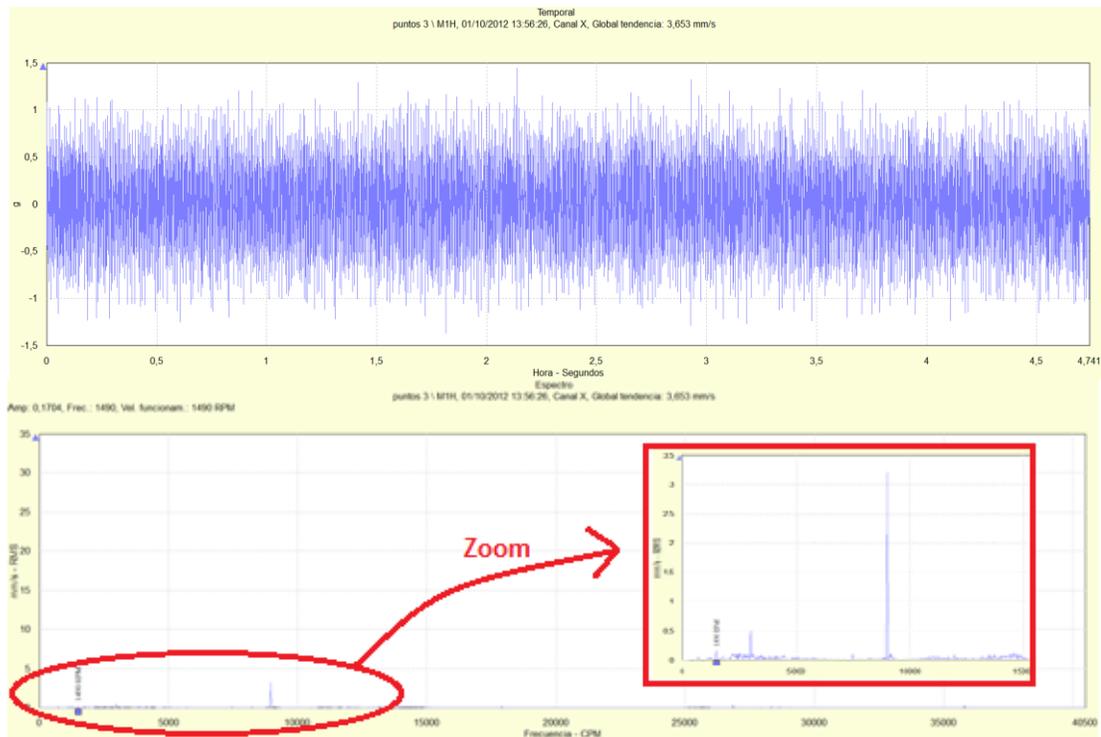
Figura 7.14, Señal temporal y espectro vibración radial, ducto descarga bomba RABI 8, fecha 01 de Octubre de 2012 (bomba con mantenimiento recién realizado), 820 m³/h

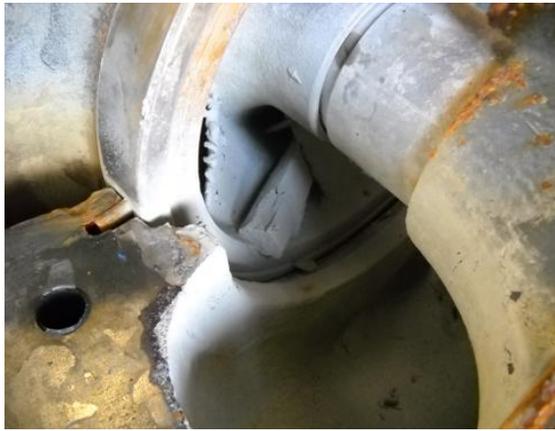
Se identificó que el origen de las vibraciones es producido por la obstrucción con materiales extraños en la bomba, específicamente el rodete y la cámara de succión. Se generó una metodología de inspección periódica, en base al análisis de vibraciones, para programar eventuales limpiezas en los componentes de las bombas.

Detalle madera atrapada en impulsor de bomba retirada postura RABI 8.

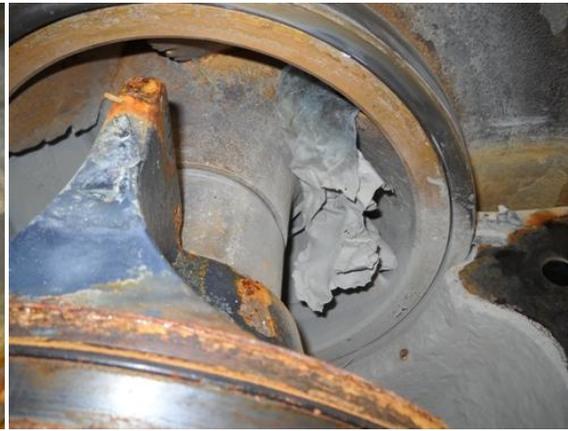
Detalle de plástico atrapado en impulsor de bomba retirada postura RABI 8.

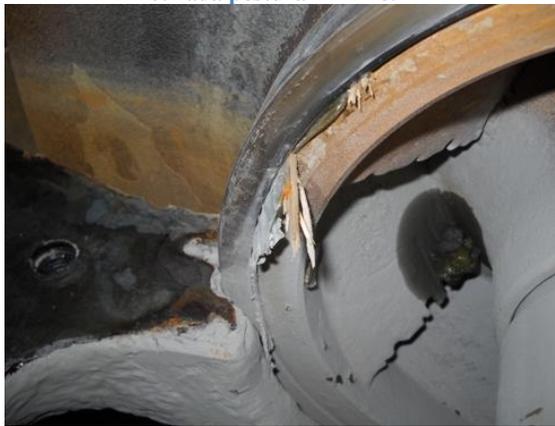
Detalle de residuos presentes entre anillos de desgaste bomba retirada postura RABI 8.

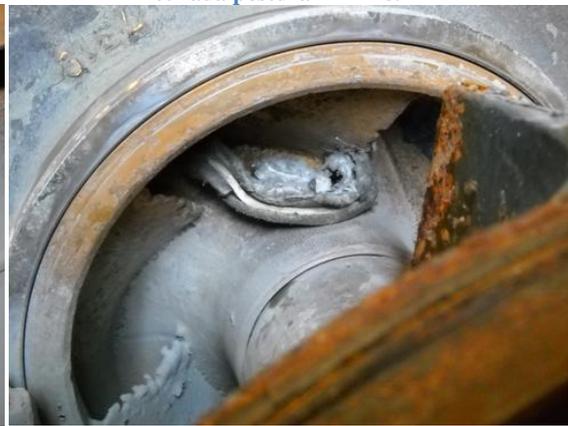
Detalle de guante atrapado en impulsor de bomba retirada postura RABI 8.

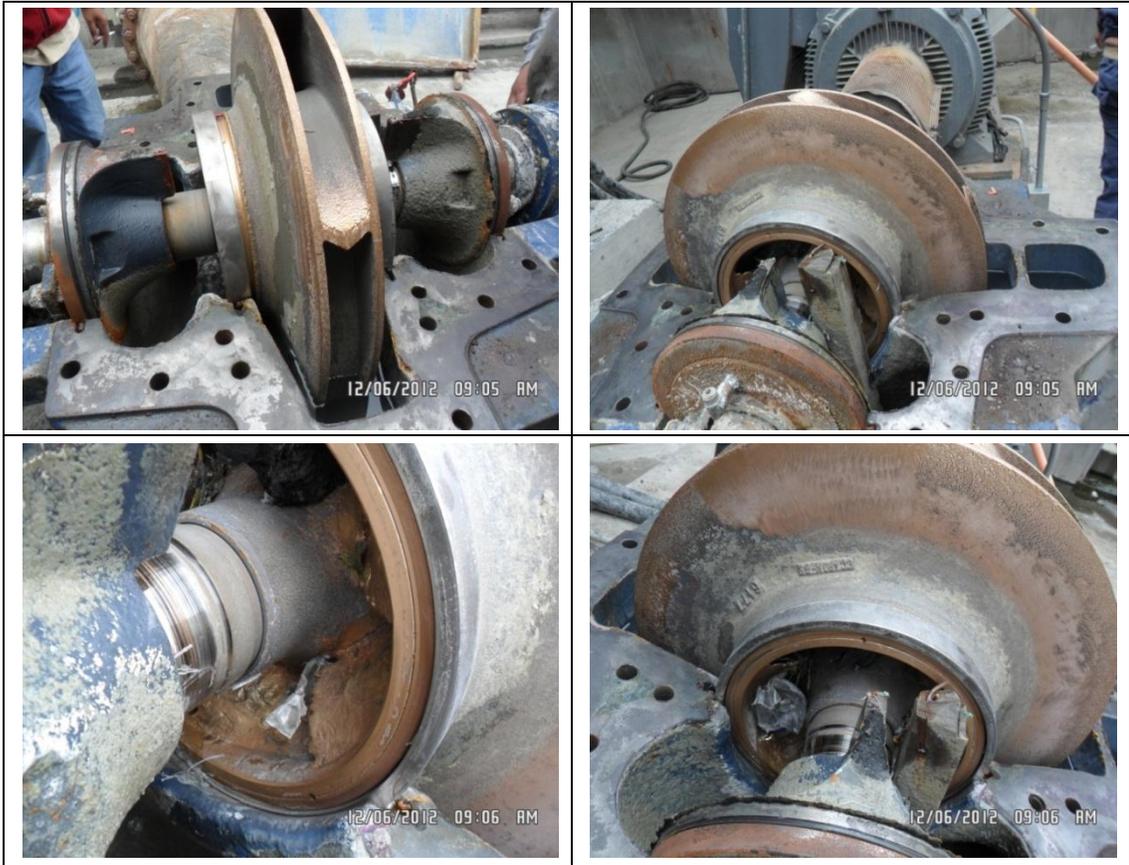
Figura 7.17, Fotografías de revisión a elementos de impulsión de bomba RABI 1 posterior a análisis de vibraciones realizado. (Diciembre de 2012)
