**UNIVERSIDAD TÉCNICA FEDERICO SANTA MARIA
SEDE VIÑA DEL MAR – JOSÉ MIGUEL CARRERA**

INFORME DE PASANTÍA EN EDIFICIO GO BOULEVARD

Trabajo de Titulación para optar al Título
de Técnico Universitario en
CONSTRUCCIÓN

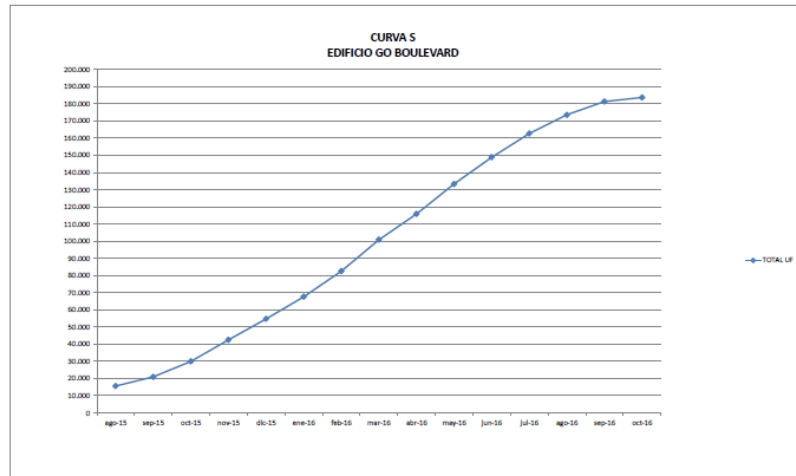
Figura 1-5: Curva s generada en los meses de agosto 2015- octubre 2016.

FLUJO FINANCIERO														
	MES 1	MES 2	MES 3	MES 4	MES 5	MES 6	MES 7	MES 8	MES 9	MES 10	MES 11	MES 12	MES 13	MES 14	MES 15
UF PARCIAL	15.617	5.343	9.049	12.220	12.240	12.896	14.870	18.331	15.017	17.477	15.554	13.824	10.852	7.740	2.367
UF ACUMULADO	15.617	20.960	30.008	42.228	54.769	67.664	82.535	100.865	115.883	133.360	148.914	162.738	173.590	181.330	183.697
% ACUMULADO	8,5%	11,4%	16,3%	23,2%	29,8%	36,8%	44,9%	54,9%	63,1%	72,6%	81,1%	88,6%	94,9%	98,7%	100,0%

MES	PARCIAL UF	TOTAL UF
ago-15	15.617	15.617
sep-15	5.343	20.960
oct-15	9.049	30.008
nov-15	12.220	42.228
dic-15	12.240	54.769
ene-16	12.896	67.664
feb-16	14.870	82.535
mar-16	18.331	100.865
abr-16	15.017	115.883
may-16	17.477	133.360
jun-16	15.554	148.914
jul-16	13.824	162.738
ago-16	10.852	173.590
sep-16	7.740	181.330
oct-16	2.367	183.697

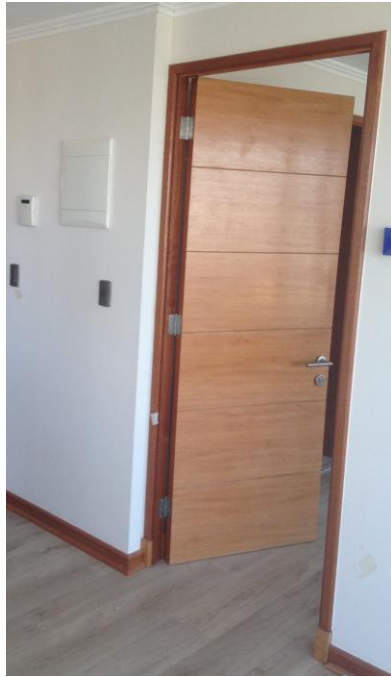
Figura 2-2. Muestra instalación puerta madera terminada

Esta revisión consistía principalmente en que los enchapes de las puertas estuvieran bien ejecutados. Luego de esto las puertas pasan a un proceso de barnizado, en donde el barniz debía aplicarse de forma pareja y sin goteras.

Adicionalmente, la quincallería debía estar en buenas condiciones, es decir, manillas, bisagras y cerraduras deben encajar y cerrar.

Existían puertas en los closets de los cuales iban pintados, en ellos se debía observar la aplicación pareja de la pintura, que ambas puertas cerraran a nivel y que tuviera su correspondiente quincallería.

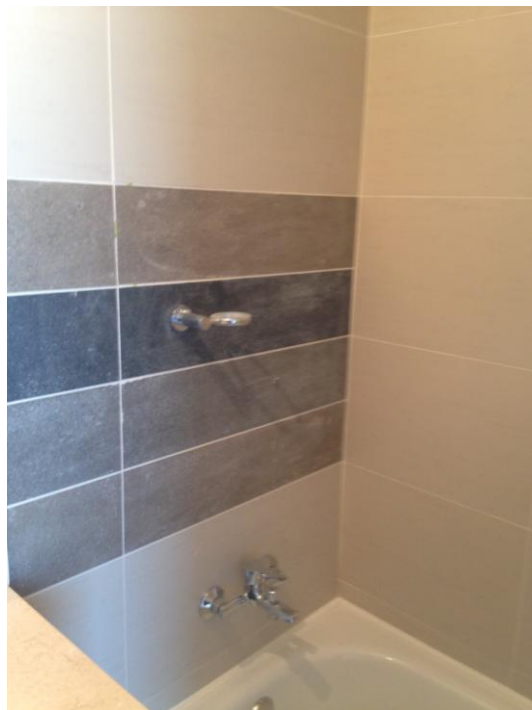
Figura 2-3. Instalación cerámica en baños

En esta actividad uno debía observar la correcta instalación de cerámica en baños y para ello se debían ver las esquinas, que estuvieran niveladas, los muros debían estar perfectamente aplomados y el fragüe ubicado en todos los cantos de la cerámica. En la cocina se instalaba porcelanato, es un material un poco más difícil de instalar debido a su peso, estas palmetas no debían estar ralladas, debía llevar sello de silicona en las esquinas e instalada en los muros de la cocina, principalmente el muro también debía estar perfectamente aplomado.

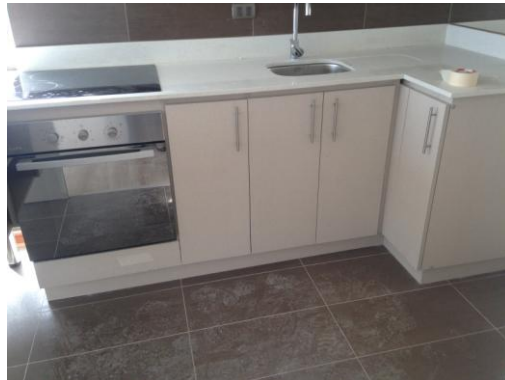
Figura 2-4. Instalación encimera cocina.

Los muebles de los departamentos eran de melamina, y uno debía fijarse principalmente en que estuvieran nivelados, las puertas aplomadas, que tuvieran una correcta apertura y un correcto cierre. Adicionalmente se debían instalar los retapes de tornillos en donde hubiera tornillos expuestos visiblemente, estos debían ser del color correspondiente a la madera para que pasen desapercibidos. En la cocina sobre los muebles iba instalada una cubierta, encimera de piedra pizarra, la terminación de este no debía tener ningún tipo de rallado y su color debía ser plomo brillante.

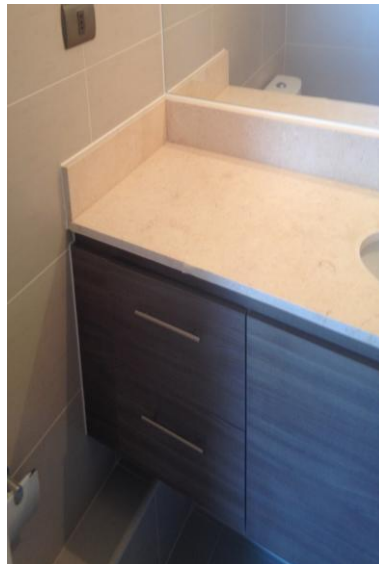
Figura 2-5. Instalación mueble en baños

En el baño también se instalaban muebles, este iba bajo el sanitario, en voladizo. Este debía estar firme, y al igual que en la cocina debía tener un correcto cierre y apertura de puertas, además de tener toda la quincallería instalada.

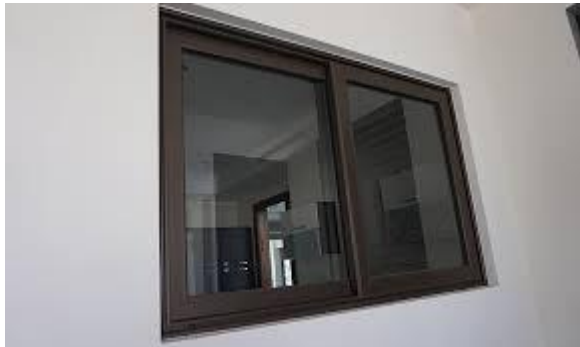
Figura 2-7. Instalación de ventana.

En la instalación de ventanas de aluminio, el alumno se encontró en la etapa final de esta, es decir, las ventanas ya se encontraban instaladas, aunque no todas poseían el plástico protector, elemento necesario para proteger la ventana. El alumno debía asegurarse de que tuvieran efectivamente esta película protectora, la correcta apertura y cierre de este, además de asegurar que los vidrios estuvieran en perfectas condiciones. En la instalación se debía partir principalmente por el marco de esta, una vez que las superficies se encontrara aplomada y empastada, es decir una terminación adecuada a la superficie ya sea lisa (en interiores del inmueble) o rugosa (terraza y muros exteriores). Se procedía a instalar el marco de esta. Como el marco ya viene dimensionado, este debe tener un calce perfecto, si esto no sucedía se debía a principalmente dos factores, uno, que el muro no estuviese aplomado y 2, que el marco no se fabricara con las dimensiones correspondiente. Para repararlo se debía extraer el marco, aplicar un soporte para nivelar y fijar la ventana para que esta no se mueva. La tolerancia no debe superar los 5mm de desaplomo, si esto sucede la ventana debe fabricarse nuevamente.

En general todos los elementos fueron instalados con una rigurosa inspección, pero las ventanas son relevantes debido al puente térmico que generan con el exterior, sus accesorios también debían estar perfectamente instalados, como, manillas, burletes, seguros, etc.

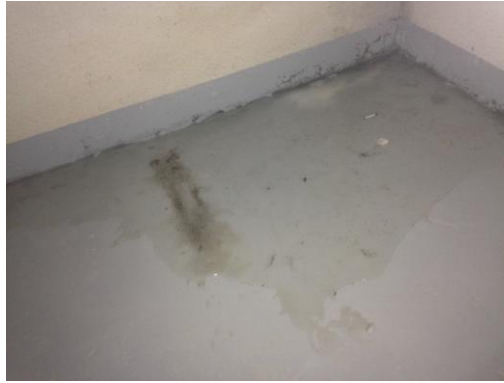
Figura 2-9. Filtración de tubería en sector estacionamiento.

- Filtraciones y encauce de aguas: Si bien este tema es impartido en la carrera, en terreno se tuvo que reforzar y estudiar debido a sectores que tenían filtraciones en zonas de estacionamiento, esto se debía a que una cañería no se encontraba en buen estado debido a una fisura en ella, la solución a esto fue cambiar la tubería.
