INFORME DE PRACTICA EMPRESA SCHWAGER S.A.

Informe de práctica para optar al Título

PRÁCTICA PROFESIONAL EN OFICINA CENTRAL DE EMPRESA SCHWAGER, HUECHUN TILTIL, REGIÓN METROPOLITANA.

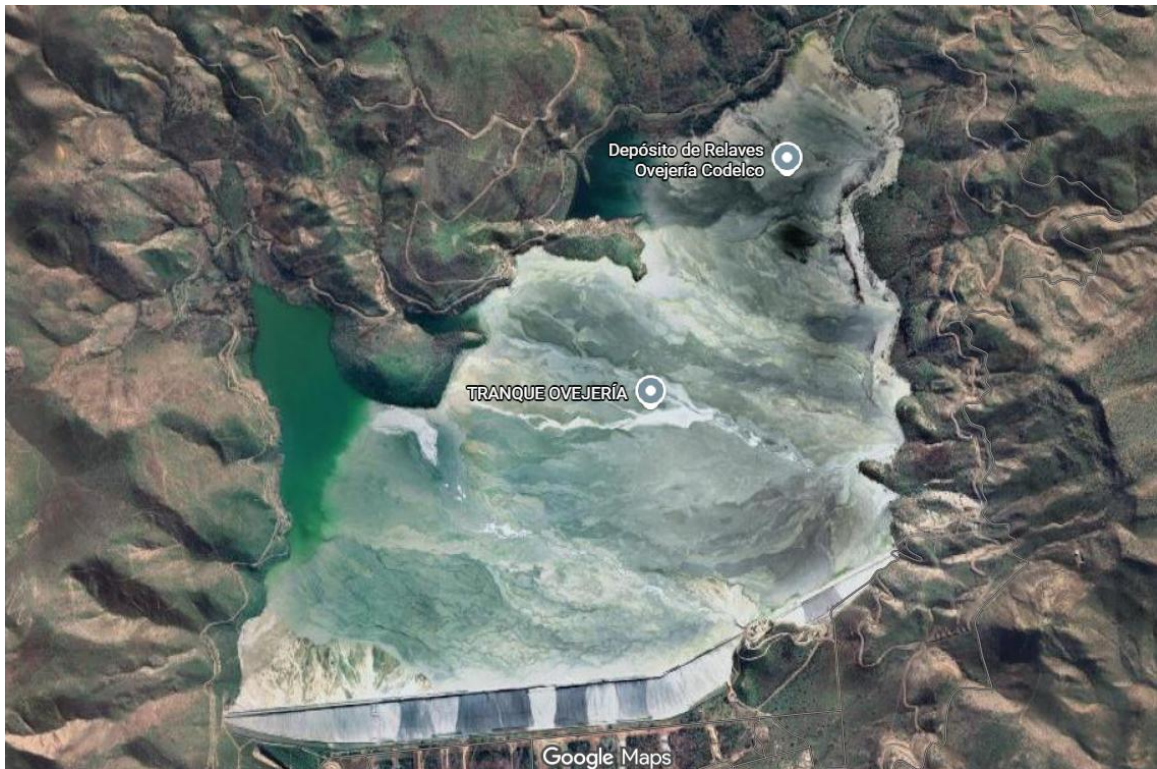
FIGURA 1.2. El terreno corresponde a CODELCO DIVISIÓN ANDINA; consiste de instalaciones de faena de varias empresas contratistas donde realizan diferentes trabajos entre ellas se encuentra SCHWAGER que es la encargada de la mantención general del tranque de relaves ovejería, posee un largo de 4 km de largo y se separa en en nudos de 200 mts.

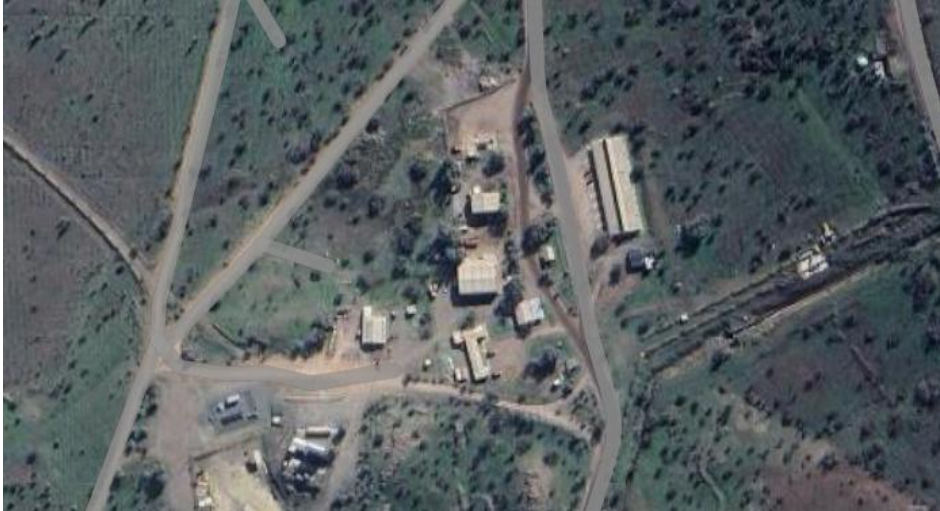
FIGURA 1.3. Esta imagen corresponde a la instalación de faena de SCHWAGER donde se dividen lo edificios entre el personal de OOCC, Mecánicos y eléctricos

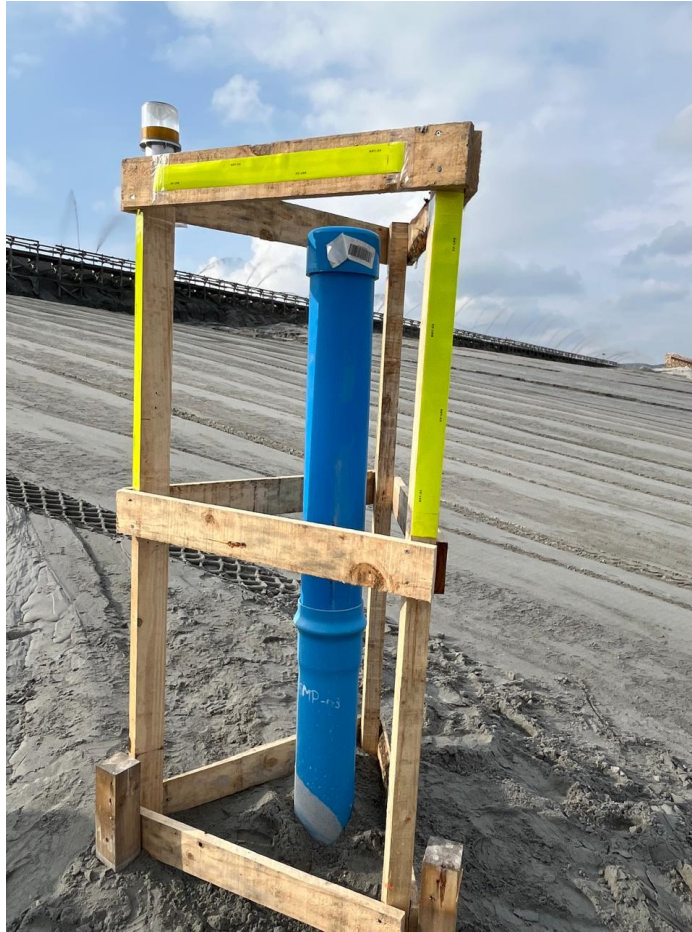
madera llamada castillete, dentro de ella se instalan 2 tubos de PVC, uno dentro del otro, donde el diámetro del tubo externo es de 160mm y el diámetro interno de 63mm. En cada nudo del muro se deben disponer 4 piezómetros, los cuales sirven para medir la capa freática del muro y la altura del relave la cual debe ser informada periódicamente a SERNAGEOMIN.

FIGURA 1.5 En la imagen se aprecia un piezómetro completo, con la estructura interna de tubos de PVC y el castillete instalado en uno de los nudos del muro de relave.

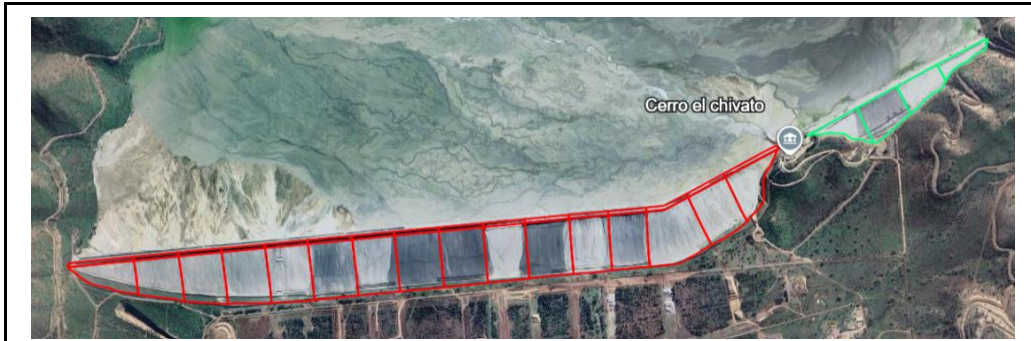
FIGURA 1.6. Imagen representativa del muro de relaves y sus correspondientes nudos, los nudos separados por color rojo corresponden al Muro principal el cual consta de 16 nudos, y los separados por color verde corresponden al Muro Este los cuales son 4.

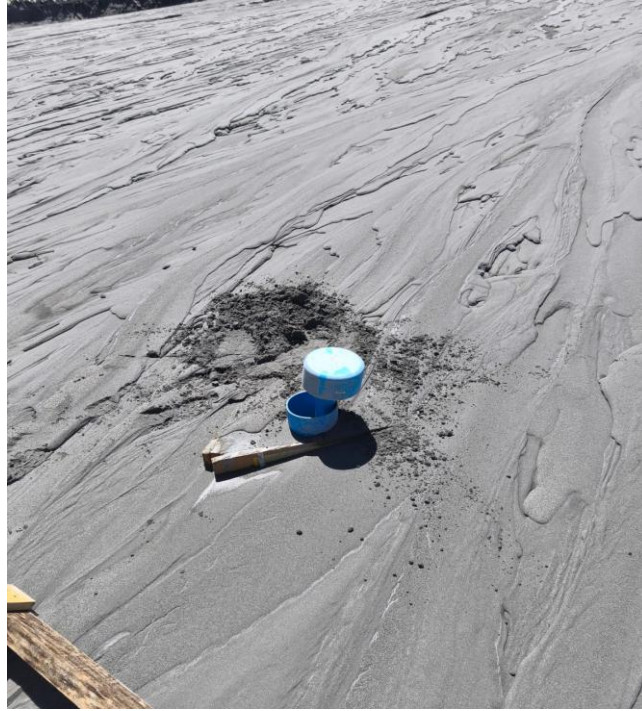
Al alumno se le informa que en el nudo 12 en el primer tercio se encuentra un piezómetro que se debe peraltar con urgencia ya que en ese nudo se encuentran depositando relave y está próximo a quedar enterrado, en este caso el JRS para detener el depósito de relave y poder peraltar el piezómetro.

FIGURA 1.9. Imagen correspondiente a piezómetro del nudo 12 primer tercio

Al llegar al lugar donde se encuentra el piezómetro está en una situación crítica, el alumno procede a identificar los materiales necesarios para poder realizar el trabajo. Estos consistieron en 2 tubos de pvc, castillete martillo, clavos de 4", pegamento de pvc.

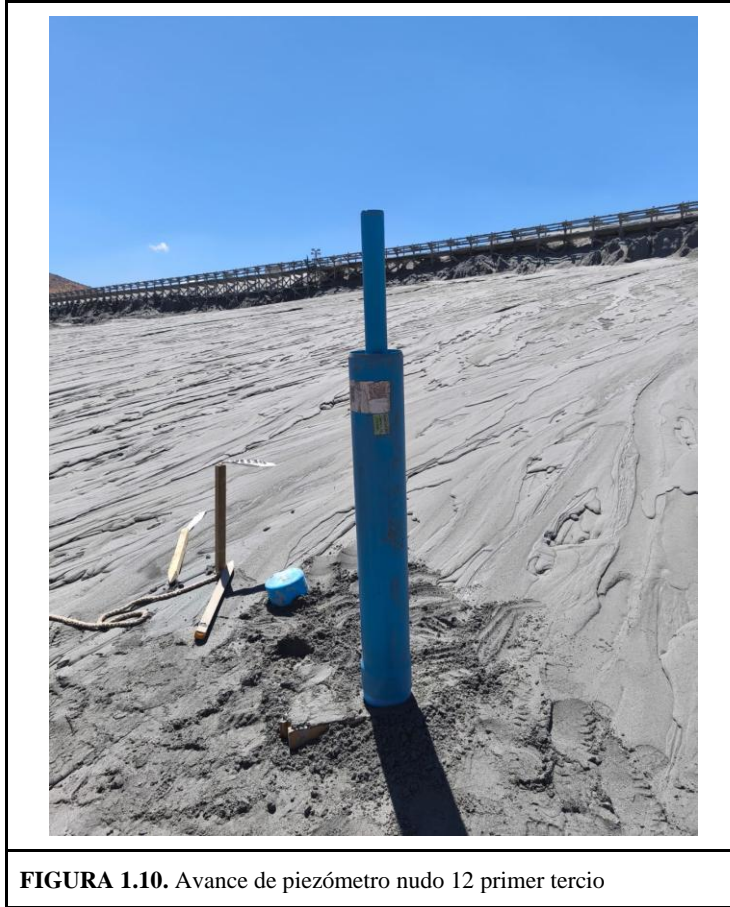
FIGURA 1.10. Avance de piezómetro nudo 12 primer tercio

Aca se procede a instalar los tubos con pegamento de PVC para evitar que se salgan al momento de instalar el castillete

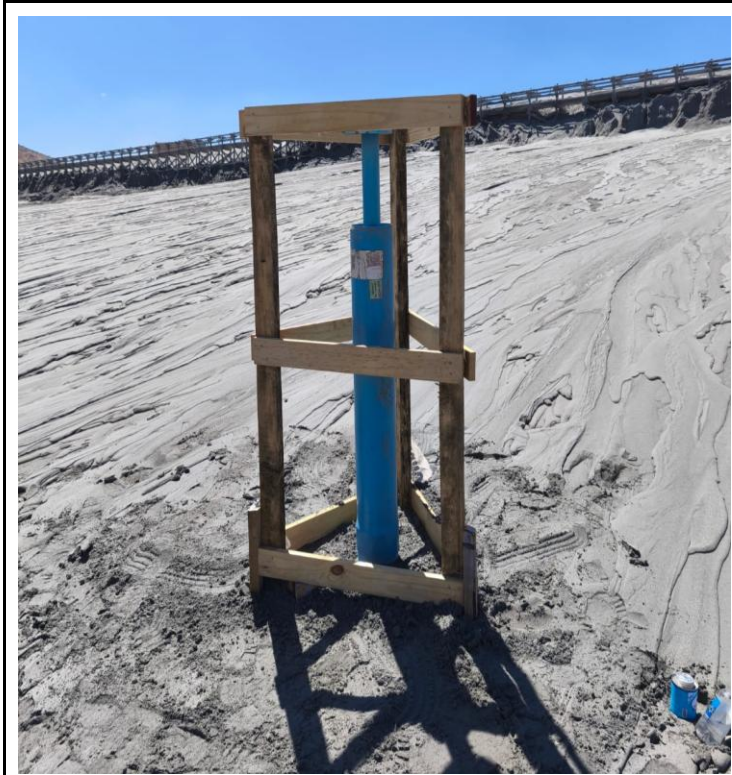
FIGURA 1.11. Imagen correspondiente a piezómetro terminado nudo 12 primer tercio

Como se puede notar en la imagen, el castillete tuvo que ser afianzado por estacas ya que la estructura anterior se encontraba tapada así imposibilitando fijar las dos estructuras entre sí.

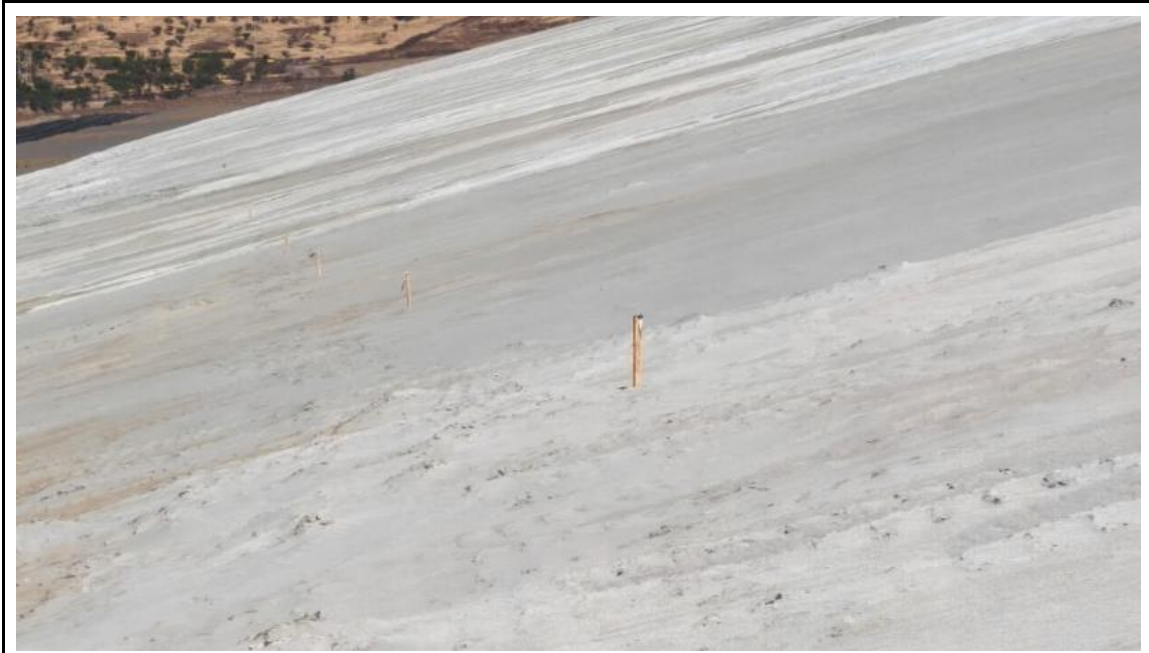
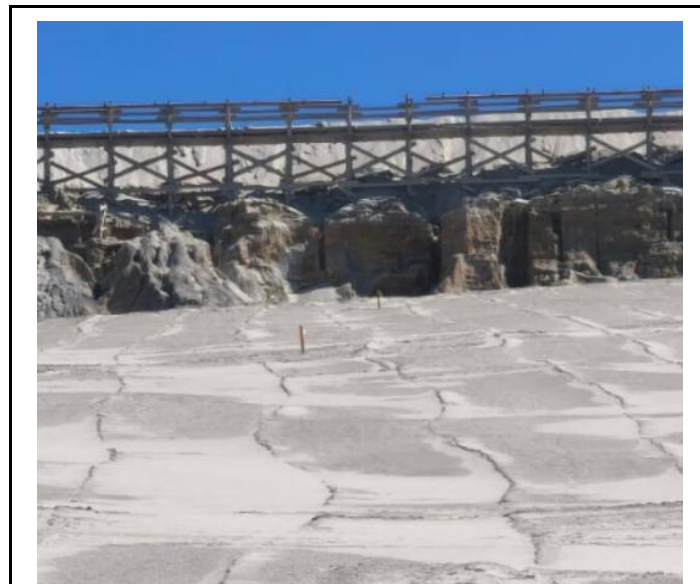
FIGURA .1.12. Imagen correspondiente a la instalación de estacas nudo 8 segundo tercio

FIGURA 1.13. Imagen correspondiente a instalación de estacas nudo 8 segundo tercio

Posteriormente después de terminar la piezometría se procede a realizar la instalación de estacas en el nudo 8, que consiste en instalar 30 estacas distribuidas en el nudo, van 10 estacas por cada tercio y el nudo tiene 3 tercios.

El alumno tuvo que instalar las estacas cada 20 mts entre sí para completar el nudo.

Para seguir con la instalación de estacas, el alumno bajó 60 mts para instalar las estacas en el segundo tercio así completando el trabajo.

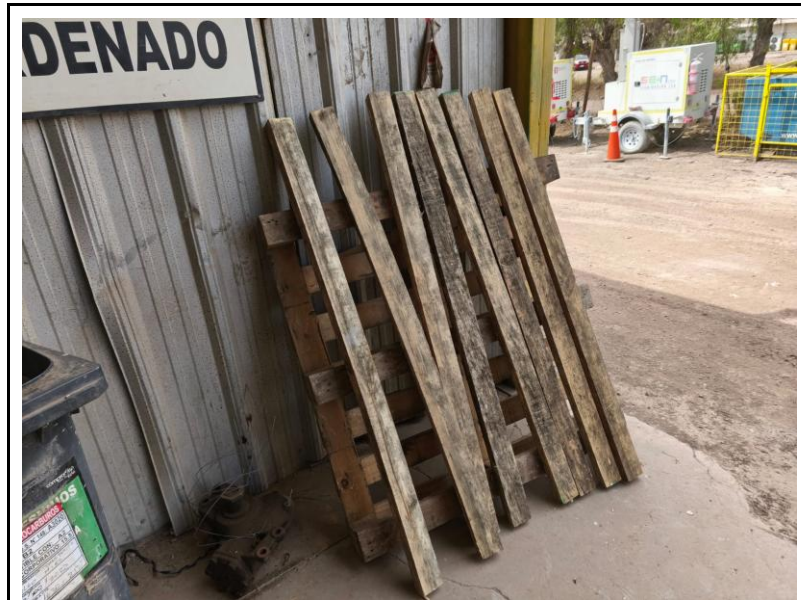
FIGURA 1.1.4. Imagen de fabricación de atriles

El alumno procede a cortar palo de 2x4 a 1.60 mts para hacer la base de los atriles.

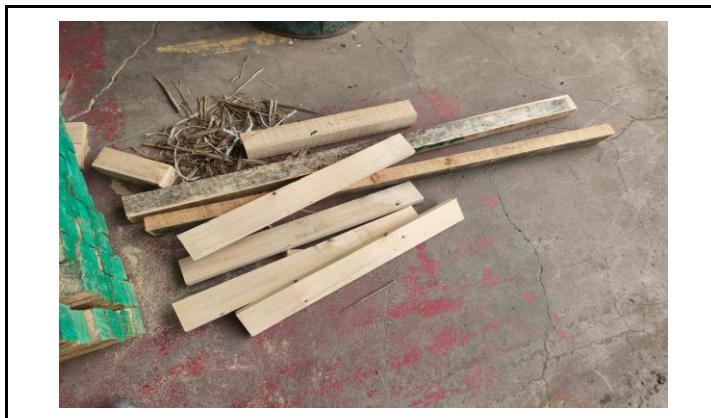
FIGURA 1.15. Imagen de fabricación de atriles

Se cortan tablas de 1x4 para los apoyos de los atriles.

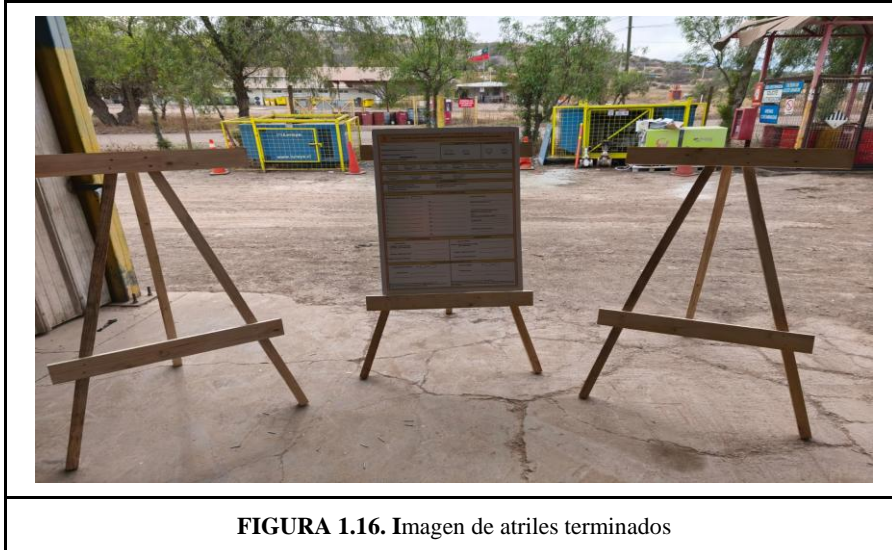
FIGURA 1.16. Imagen de atriles terminados

Después se procede a ensamblar y hacer entrega a prevencionista.

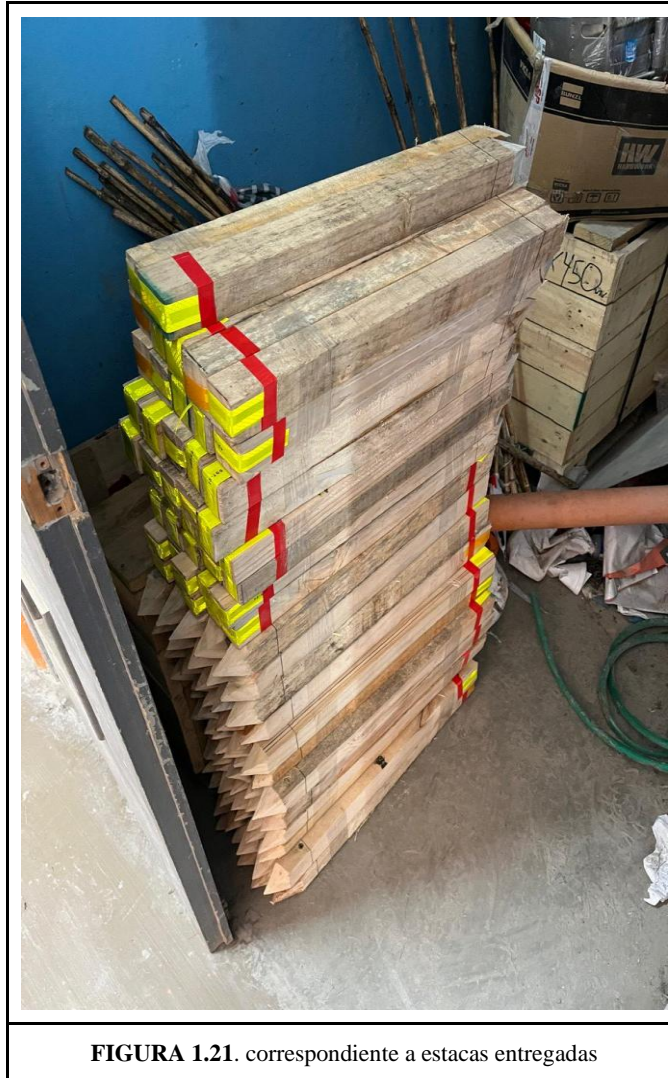
FIGURA 1.21. correspondiente a estacas entregadas

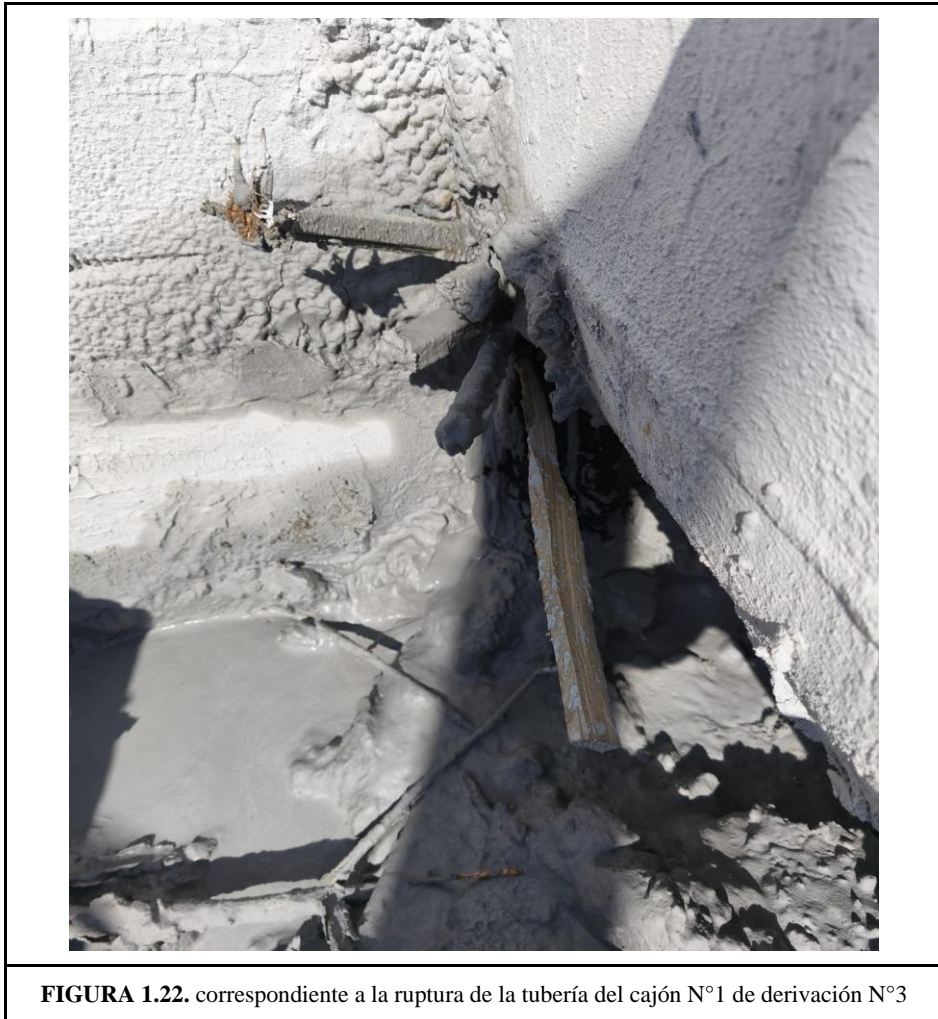
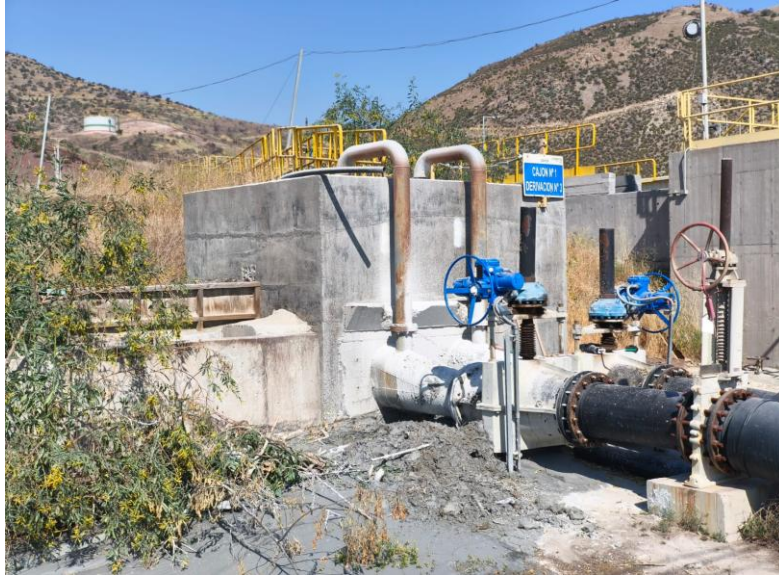
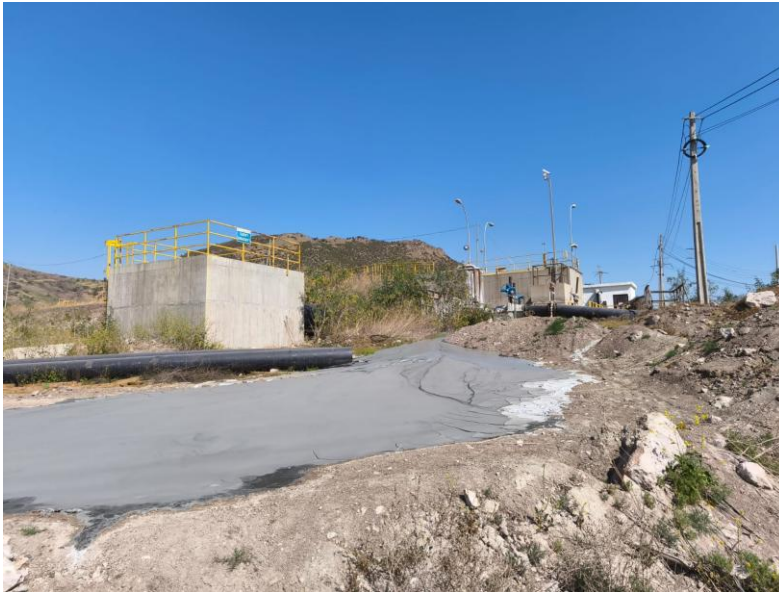
El alumno vuelve de su descanso correspondiente de 7 días para volver a sus labores normales. En este día se informa sobre una ruptura de una tubería que transporta relave en en el cajón de derivación 3 se ha roto y ha causado que el relave fluya por todo el sector del sensor 12.

FIGURA 1.22. correspondiente a la ruptura de la tubería del cajón N°1 de derivación N°3

FIGURA 1.23. correspondiente a cajón N°1 derivación N°3

FIGURA 1.24. correspondiente a la filtración de relave cajón N°1 derivación N°3

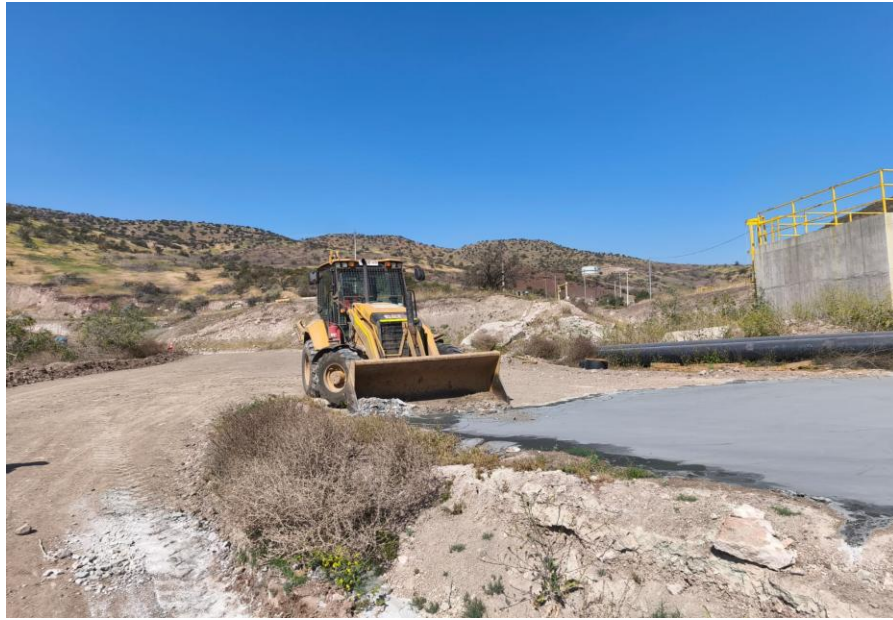
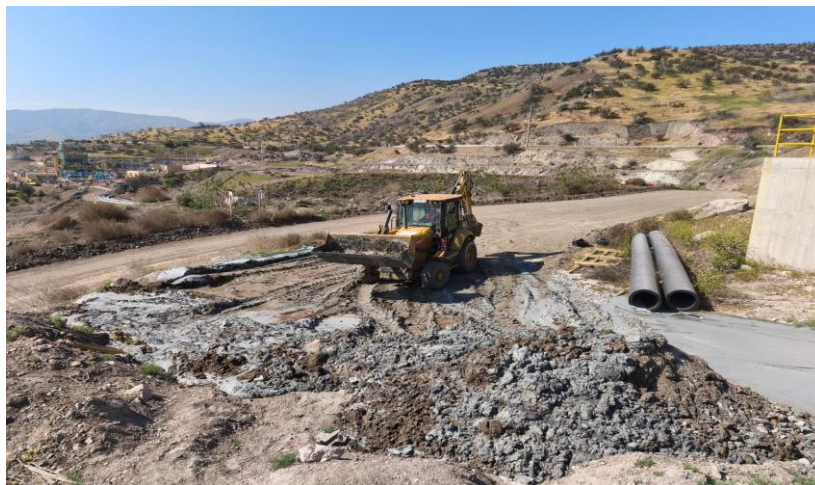
FIGURA 1.25. correspondiente a trabajo en conjunto con retroexcavadora en sensor 12

FIGURA 1.26. corresponde a retroexcavadora de empresa RAYO

Tras previa conversación con la empresa RAYO, se pide que una retroexcavadora preste ayuda y trabaje en conjunto con empresa SCHWAGER para solucionar el problema. En estos casos de derrame de relave es crucial que se solucione lo antes posible porque cuenta como desastre ambiental y se debe solucionar por parte de la empresa principal encargada de la operación del Tranque de Relave Ovejera SCHWAGER.

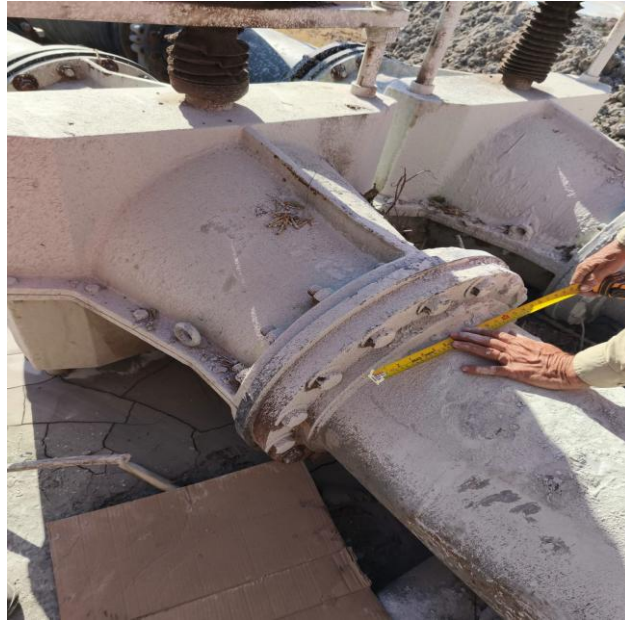
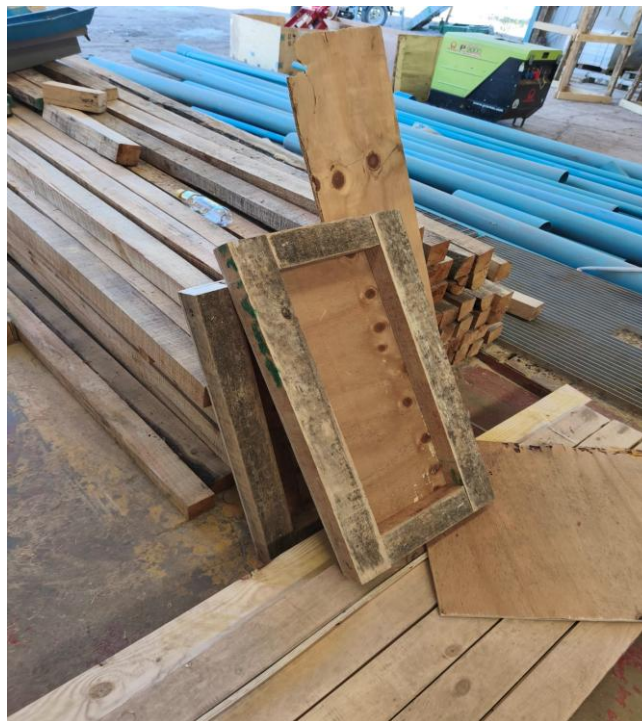
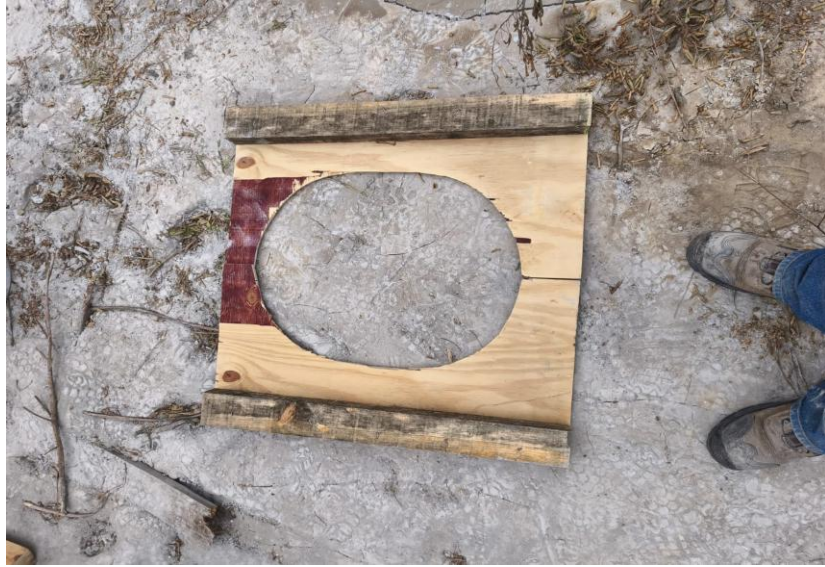
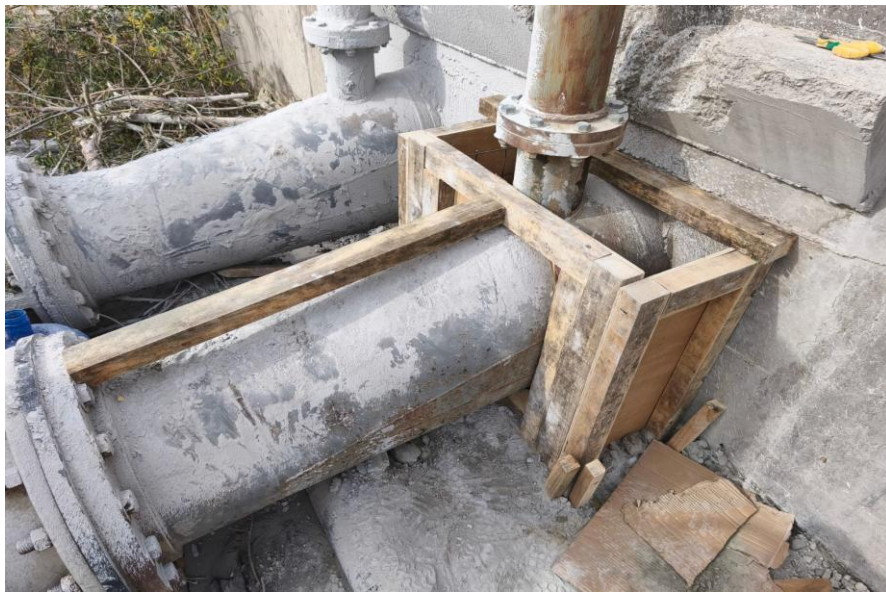
FIGURA 1.27. correspondiente a la toma de medidas para poder realizar el moldaje

FIGURA 1.28. correspondiente a la fabricación de moldaje

FIGURA 1.30. correspondiente a la fabricación de los laterales del moldaje

FIGURA 1.32. correspondiente a cara principal del moldaje

FIGURA 1.33. correspondiente a moldaje ya ensamblado

Por parte de la jefatura se le pide que OCCC se encarguen de realizar un moldaje a medida para detener la filtración de relave y así poder seguir con el funcionamiento normal de la operación del tranque.

Para su fabricación el alumno utilizó palos de 2x4 para armar la estructura principal y una plancha de terciado estructural de 15mm para las paredes del moldaje.

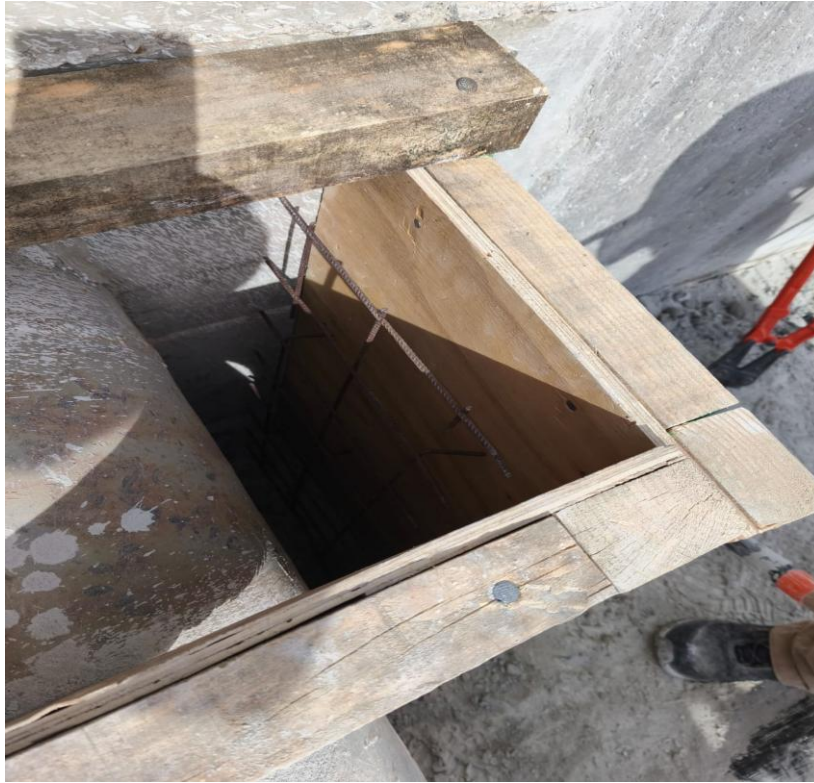
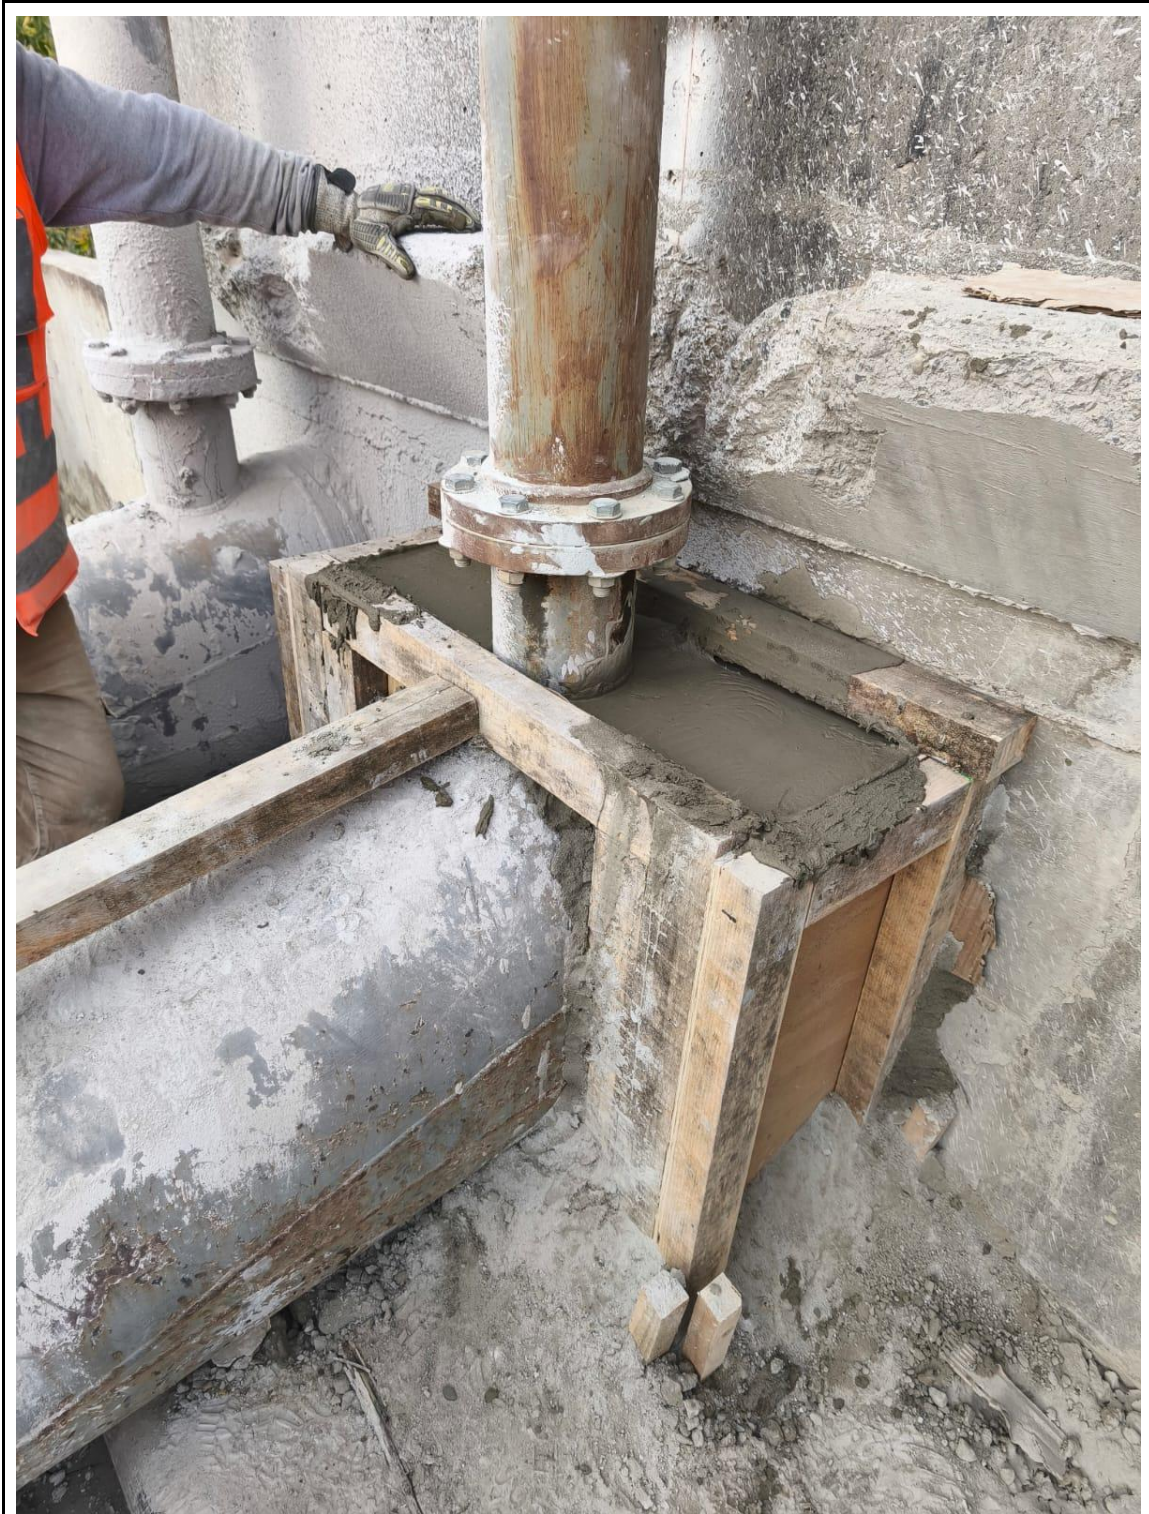
FIGURA 1.34. corresponde al interior del moldaje con la malla ya puesta

FIGURA 1 .35. corresponde al moldaje ya terminado y entregado

Antes de rellenar el moldaje, se pusieron unas mallas de fierro dentro de este para aumentar su resistencia para después rellenar con Geolite 40. Se utiliza este material por su rapidez de secado y resistencia.

Después de haber dejado limpio el terreno y haber solucionado la fuga, se procede a informar a JPR para que dé la orden de seguir con la operación del tranque normalmente.

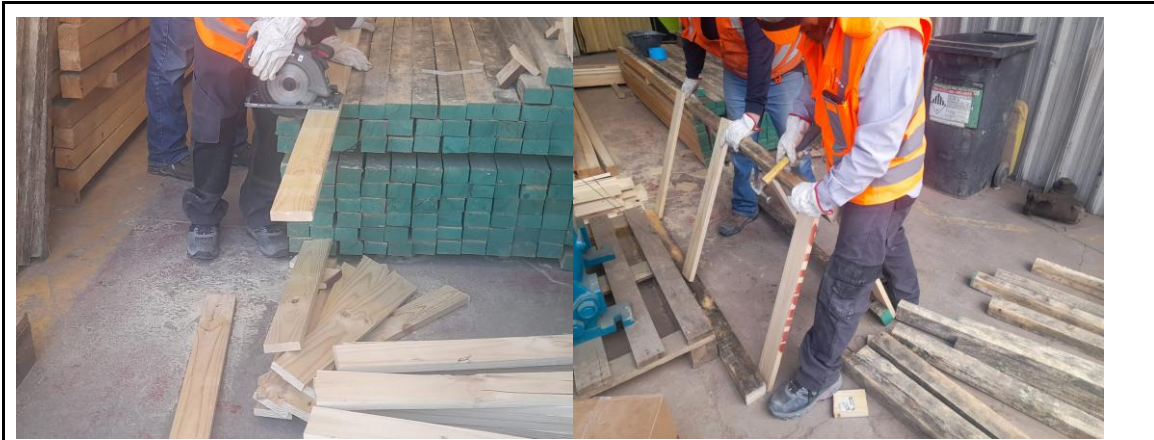
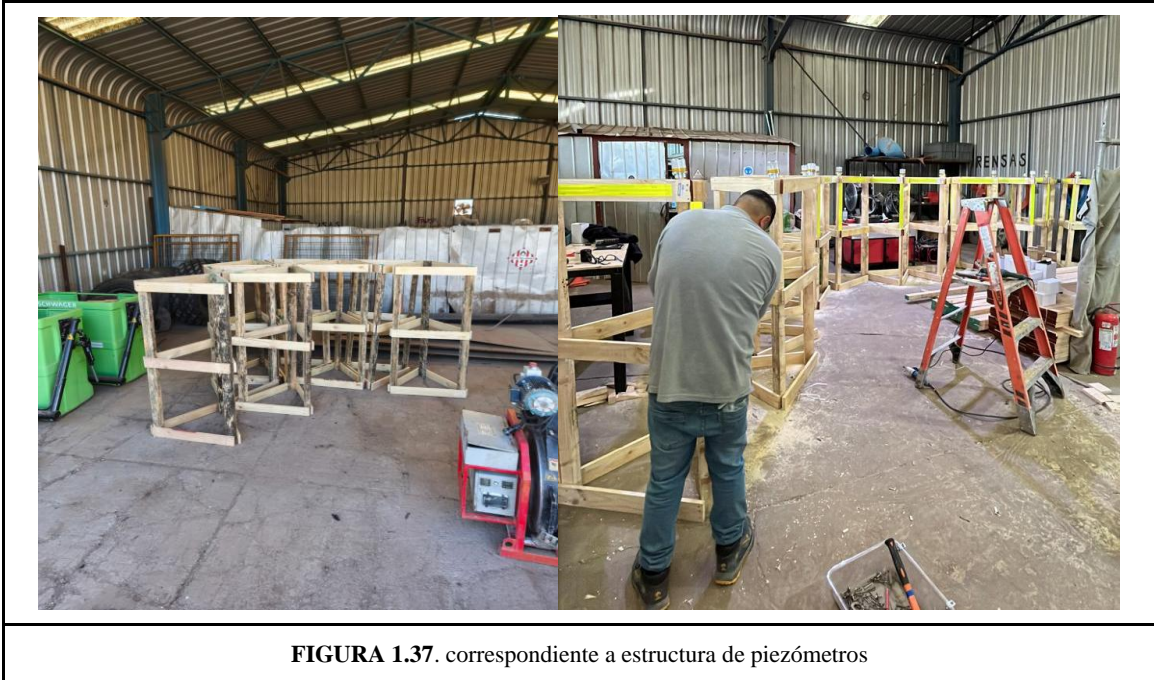
FIGURA 1.36. Correspondiente a procedimiento de fabricación de castilletes para piezómetros

FIGURA 1.37. correspondiente a estructura de piezómetros

En estas dos jornadas, la jefatura informó que hay poco stock de castilletes por lo tanto se inicia la producción de las estructuras en el taller de soldadura. Durante el procedimiento se utilizó madera de pino de 2x4, tablas de madera de 1x4, escuadra, sierra circular, martillos, clavos, sierra sable, huincha de medir, clavos 4", entre otros materiales.

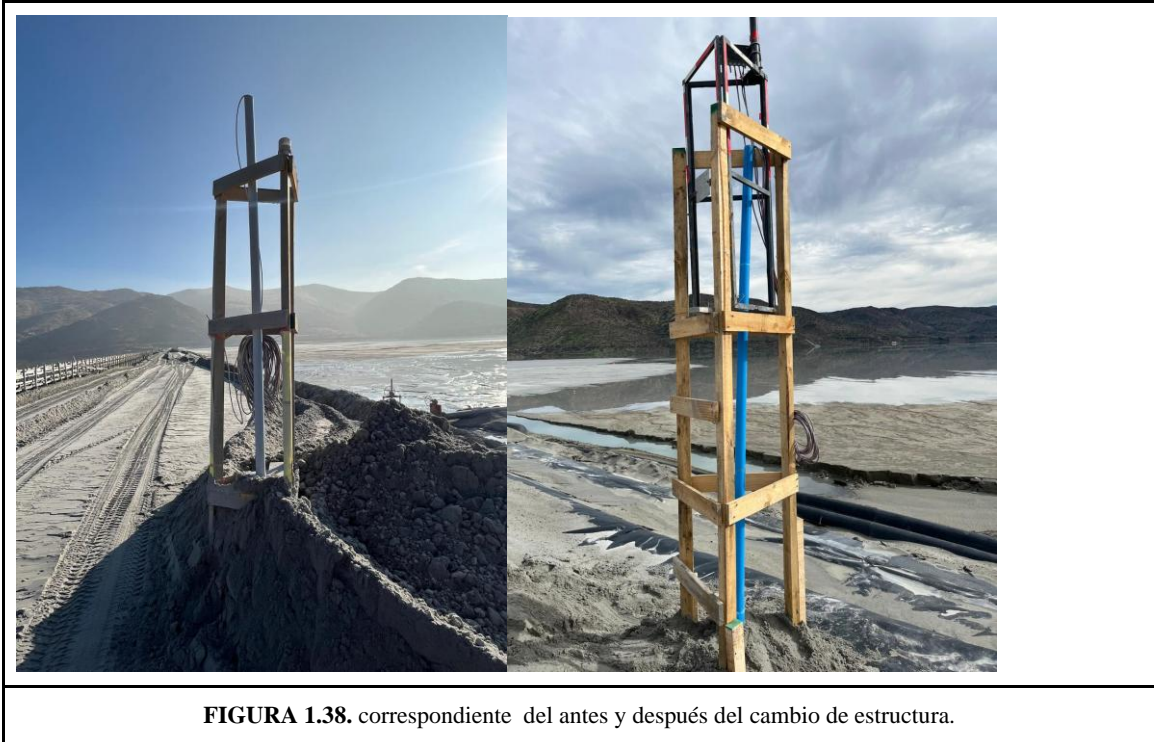
En la jornada se solicita a la cuadrilla coordinar junto al personal instrumentista trabajar en conjunto para mejorar el estado de un “piezómetro de cuerda vibrante”. Este tipo de piezómetro tiene una cuerda interna que vibra más rápido o lento dependiendo de la presión del agua, sirve para medir el nivel freático, analizar la estabilidad de taludes, monitorear el muro y detectar riesgos de filtraciones o fallas.

FIGURA 1.38. correspondiente del antes y después del cambio de estructura.

El personal instrumentista desconectó el sistema para que el personal de O.O.C.C. proceda con el arreglo de la estructura, el cual consiste en cambiar el castellette por uno nuevo.

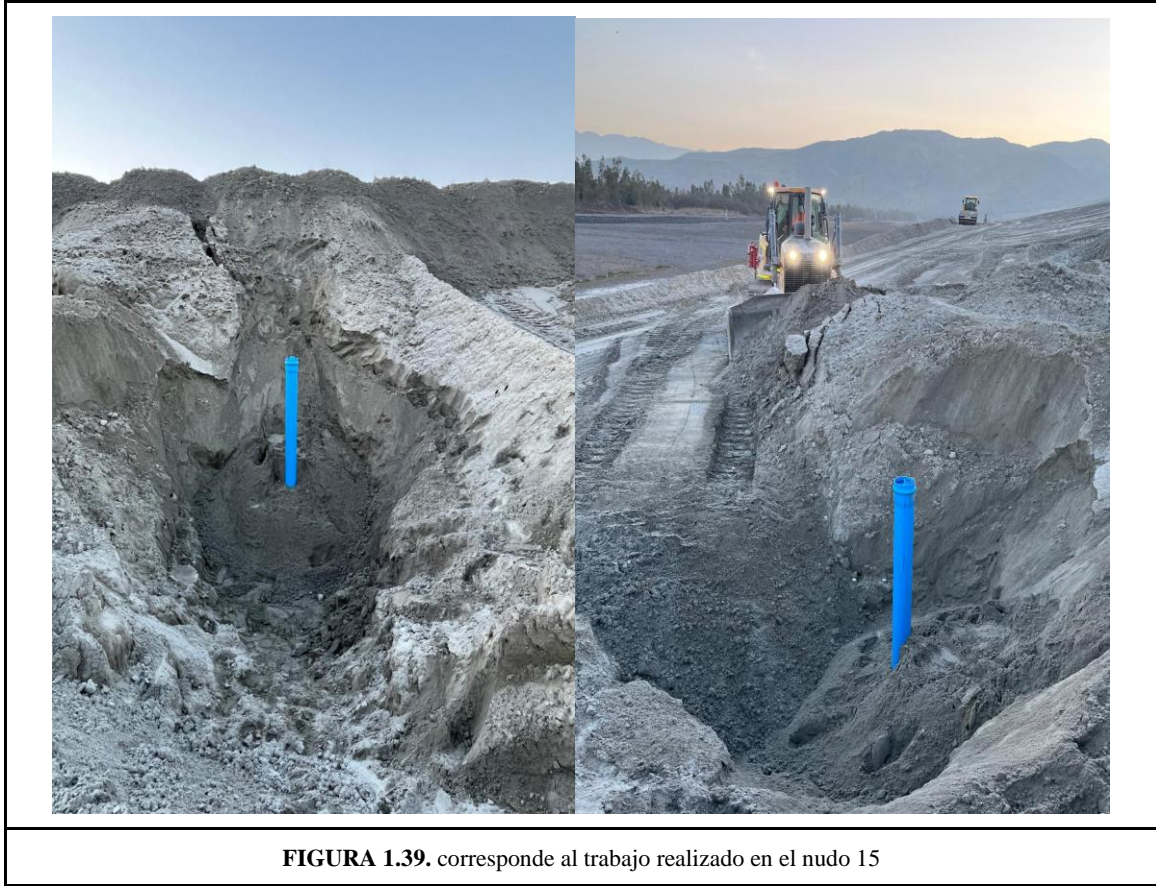
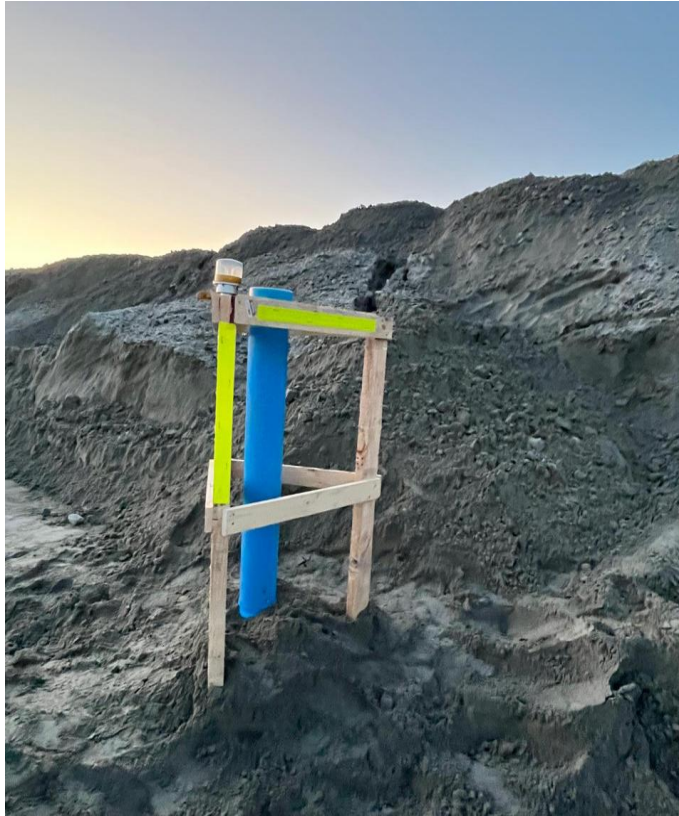
Al alumno se le informa en la reuniones diarias sobre un piezómetro que ya se encuentra completamente tapado en el pie del muro del nudo 15 en el cual se va a pedir la ayuda del OP. del Bulldozer para poder desenterrarlo y así poder realizar el trabajo.

FIGURA 1.40. corresponde a piezómetro del nudo 12 ya peraltado y operativo

El trabajo consistió en descubrir los tubos de PVC lo más posible para poder instalar el castillete encima y así poder fijarlos, el alumno despejó el resto con pala y emparejó la zona para que el castillete quedara lo más derecho posible para que al momento de peraltar en futuras ocasiones, no exista algún problema.

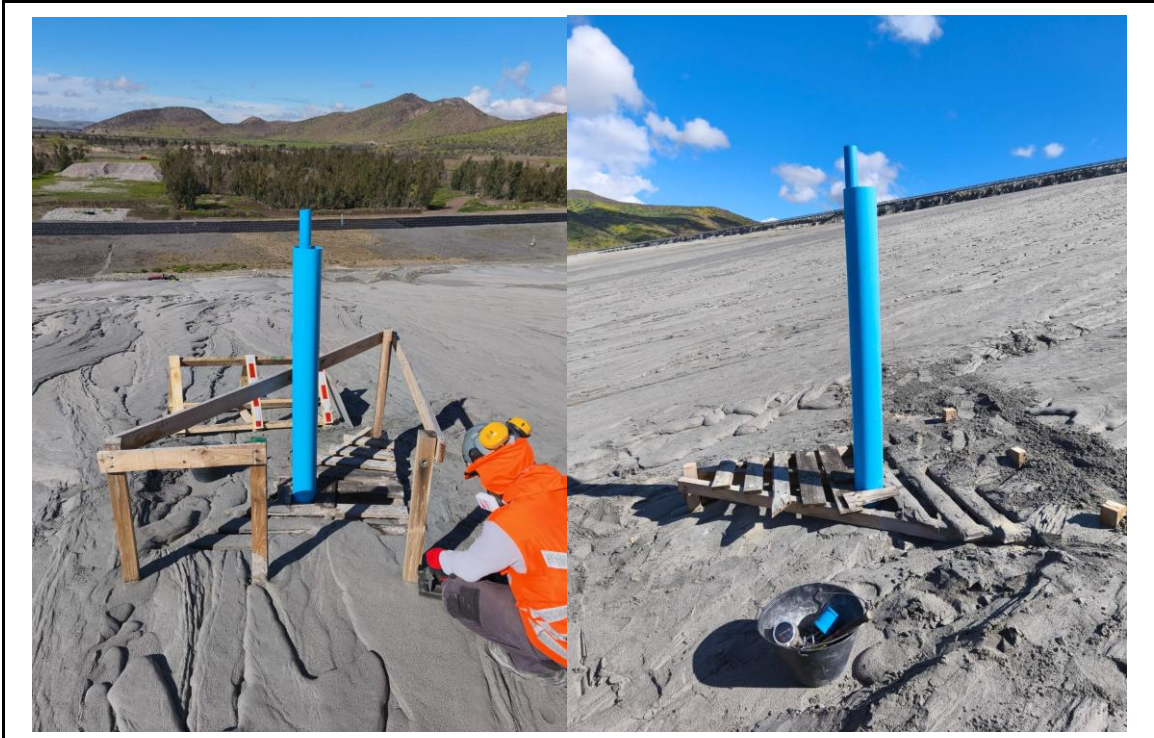
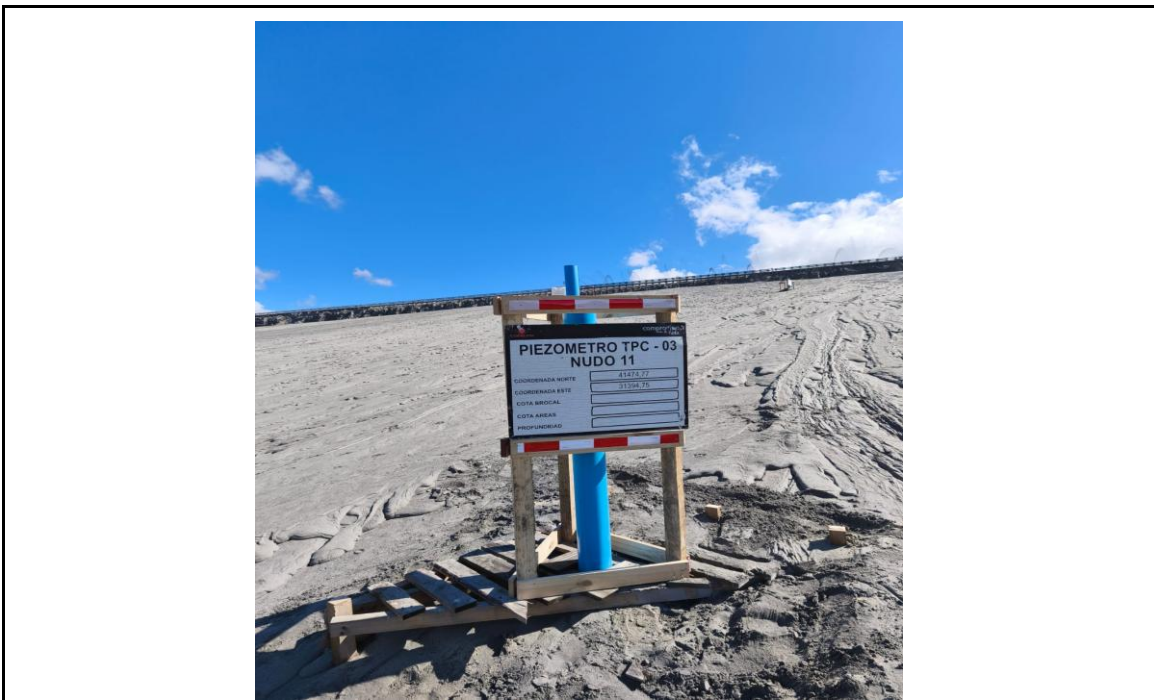
Al alumno se le informa sobre un piezómetro que requiere un cambio de estructura, El piezómetro se encontraba montado sobre otra estructura que ya no se encuentra vigente por los nuevos procedimientos y requiere el cambio inmediatamente.

FIGURA 1.44. correspondiente al piezómetro del nudo 11

FIGURA 1.45. correspondiente a piezómetro nudo 11 ya terminado
