INFORME DE PRACTICA EMPRESA SCHWAGER S.A.

Informe de práctica para optar al Título

PRÁCTICA PROFESIONAL EN OFICINA CENTRAL DE EMPRESA SCHWAGER, HUECHUN TILTIL, REGIÓN METROPOLITANA.

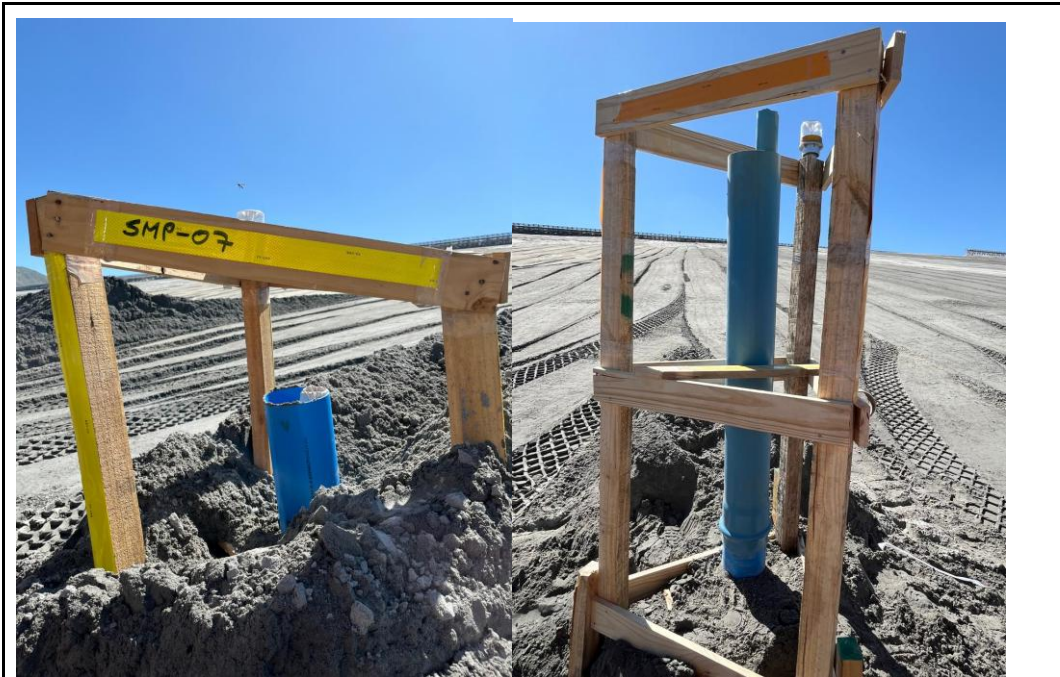
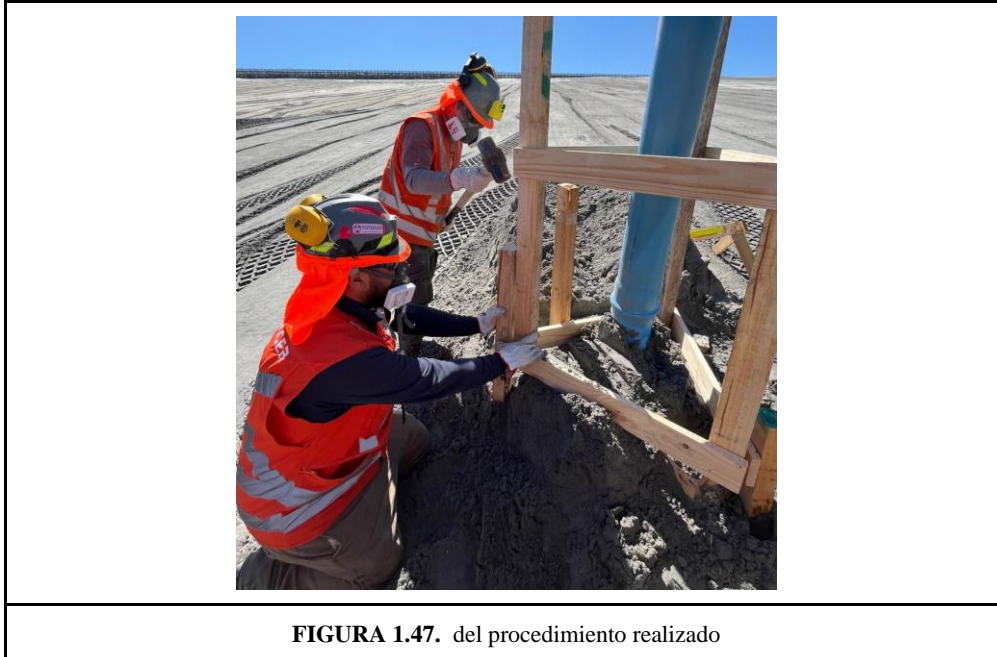
Al inicio de la jornada se le informa al alumno que en el nudo 7 se encuentra un piezómetro con la estructura en mal estado por culpa de un Bulldozer encargado de aplanar el pie del muro de relaves para habilitar el tránsito de vehículos. Durante la jornada se realizan los arreglos y mejoras de dicha estructura, para dicho procedimiento se debe excavar el relave alrededor del piezómetro para enderezarlo desde abajo.

FIGURA 1.46. correspondiente a piezómetro dañado a los pies del muro, antes y después del trabajo realizado

FIGURA 1.47. del procedimiento realizado

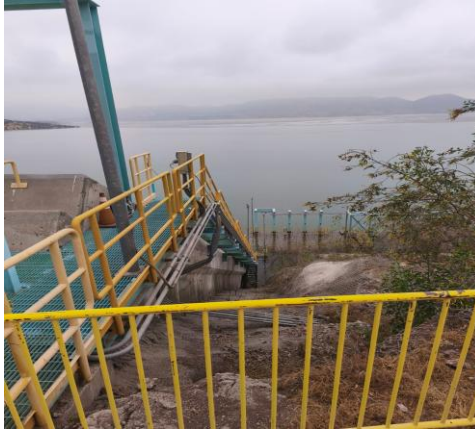
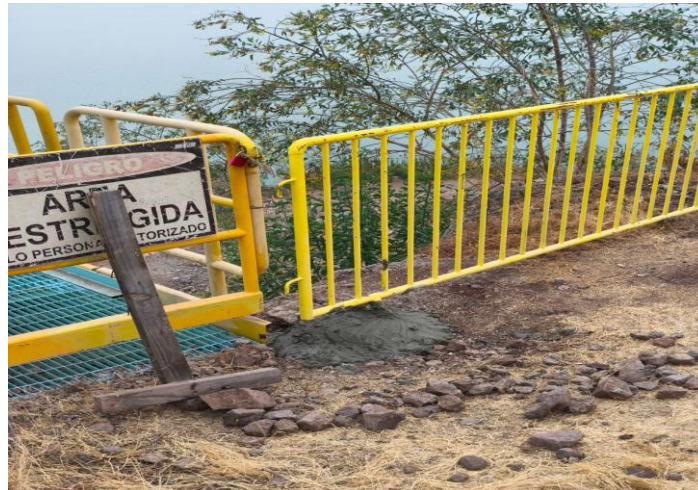
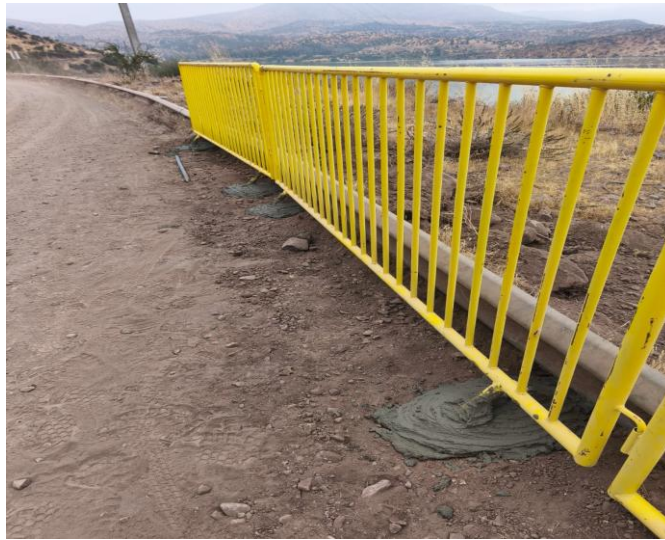
Se le informa al alumno sobre la instalación de barreras duras solicitadas por prevencionista en la Torre N°5 de evacuación ya que en esta se encuentra a una gran altura y existe el riesgo de caída.

FIGURA 1.48. correspondiente a Torre N°5 de evacuación

FIGURA 1.49. corresponde a la barrera dura ya instalada

FIGURA 1.50. corresponde a la barrera dura ya instalada

Al alumno se le pide que excave agujeros de 30 cm de profundidad para poder fijar las barandas con Geolite 40 y así poder cumplir con las exigencias de seguridad puestas por parte del departamento de prevención de riesgos.

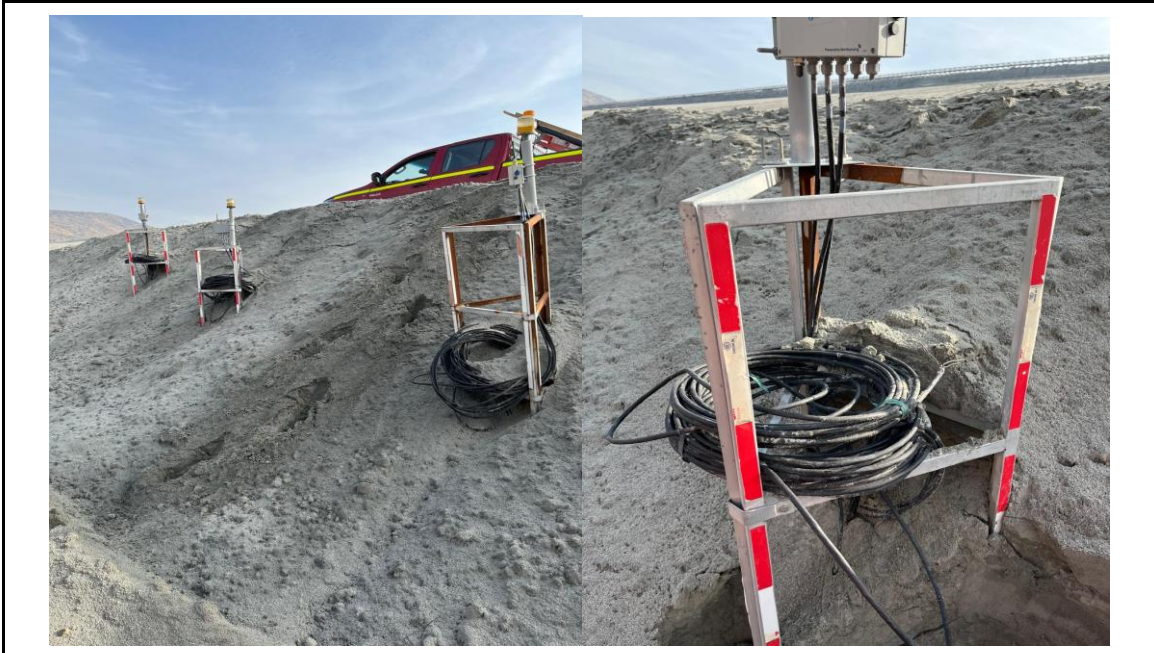
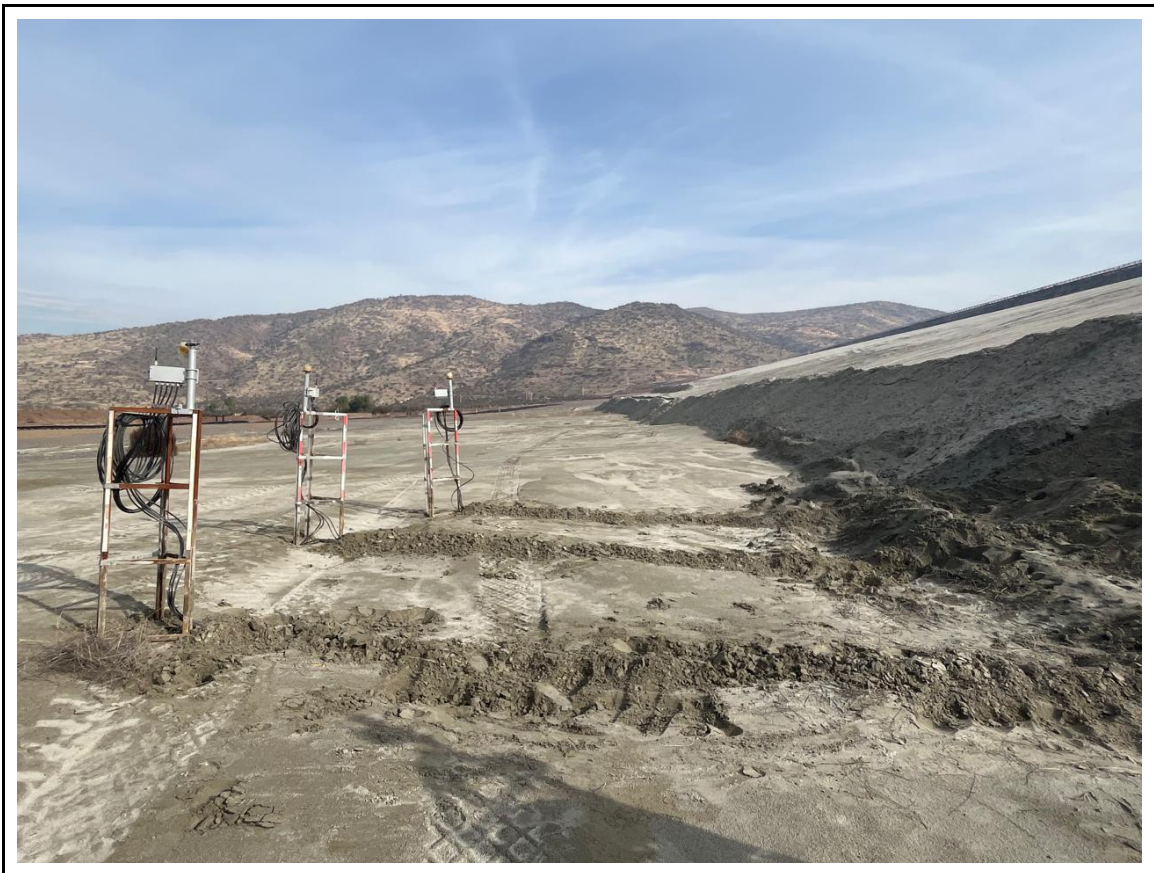
Se le informa al personal de O.O.C.C que en el nudo 09 en el pie del muro, hay piezómetros que se encuentran corridos por una gran cantidad de relave, jefatura ordenó que los piezómetros cuerda vibrante sean movidos de su sitio y enterrados para que el viento no los vaya a botar. En este caso no es necesario llamar a personal instrumentista ya que solamente hay que darle mas cable para poder moverlos sin necesidad de hacer alguna desconexion.

FIGURA 1.51. correspondiente a piezómetros nudo 09 tapados con relave

FIGURA 1.52. correspondiente a piezómetros de nudo 09 ya acomodados

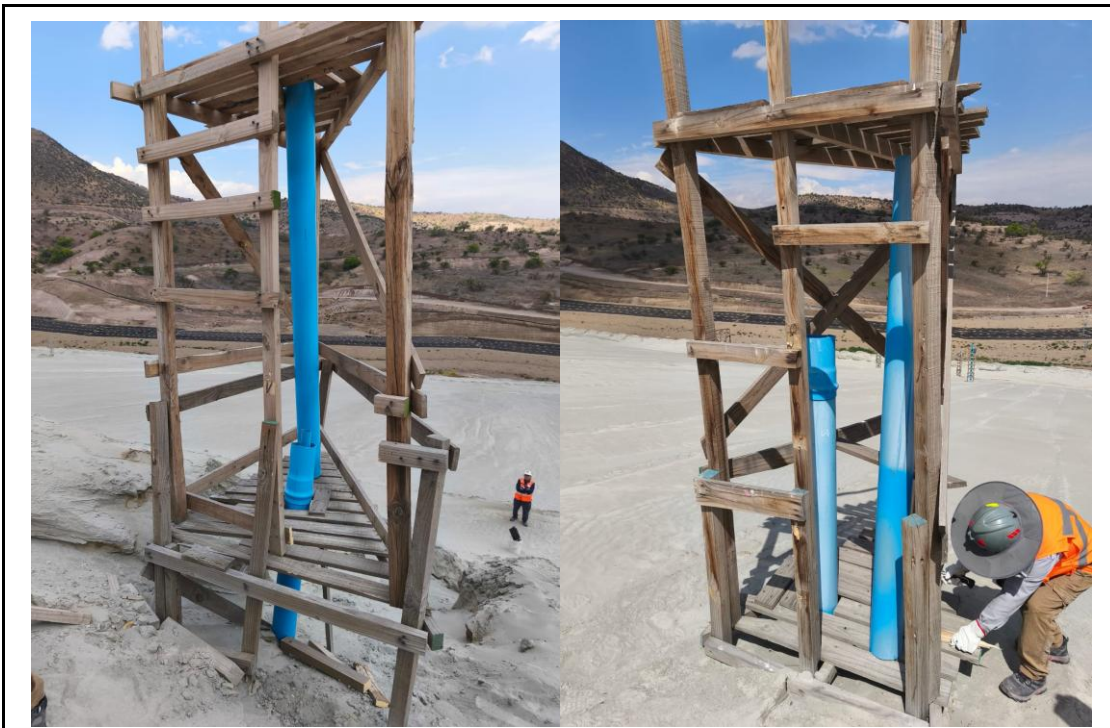
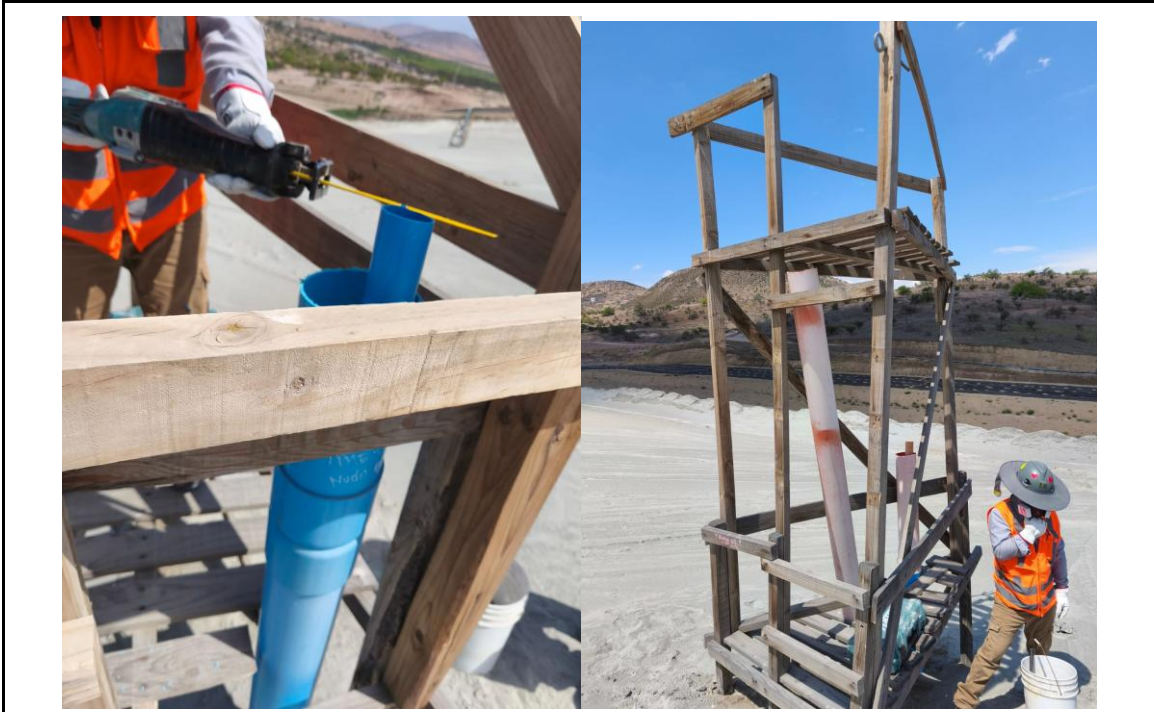
En esta jornada laboral se informa que los piezómetros del nudo este están muy altos para ser medidos y se necesita que se corte a 1.60 mts para poder ser medidos. Estas estructuras se encuentran con el procedimiento antiguo de piezometría y se encontraban a 3.20 mts de altura.

FIGURA 1.53. correspondiente a el rebaje de los tubos de PVC

FIGURA 1.54. correspondiente a el rebaje de tubos de PVC

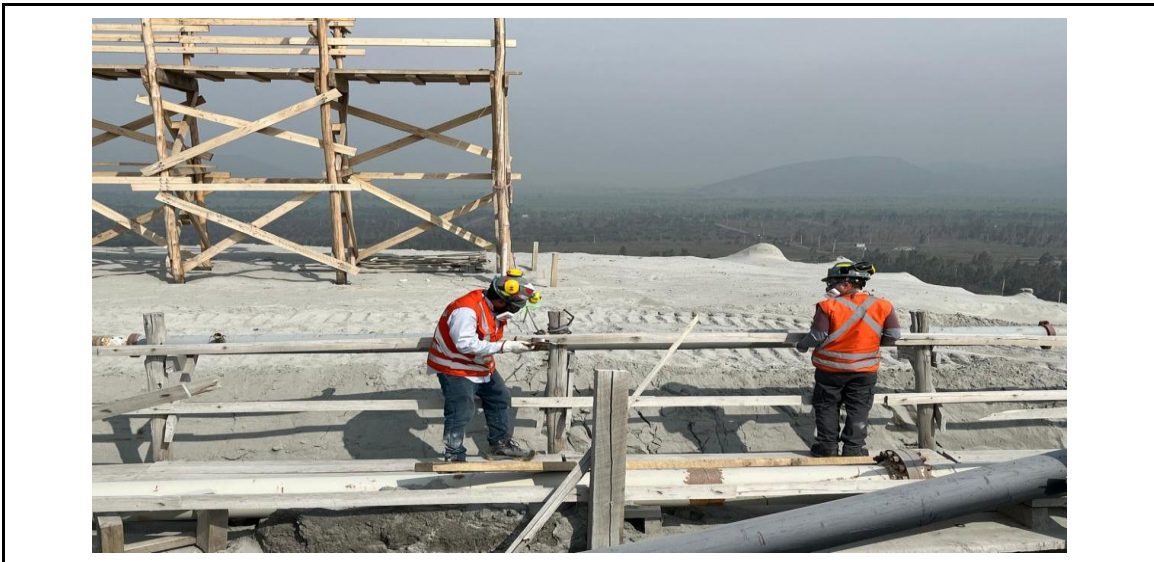
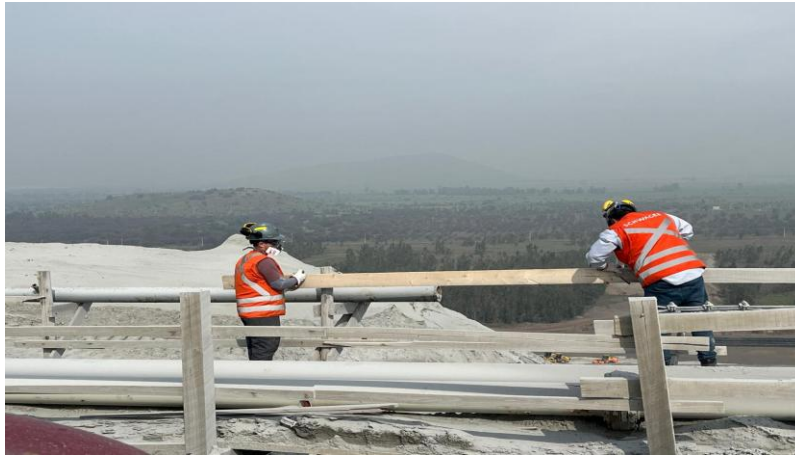
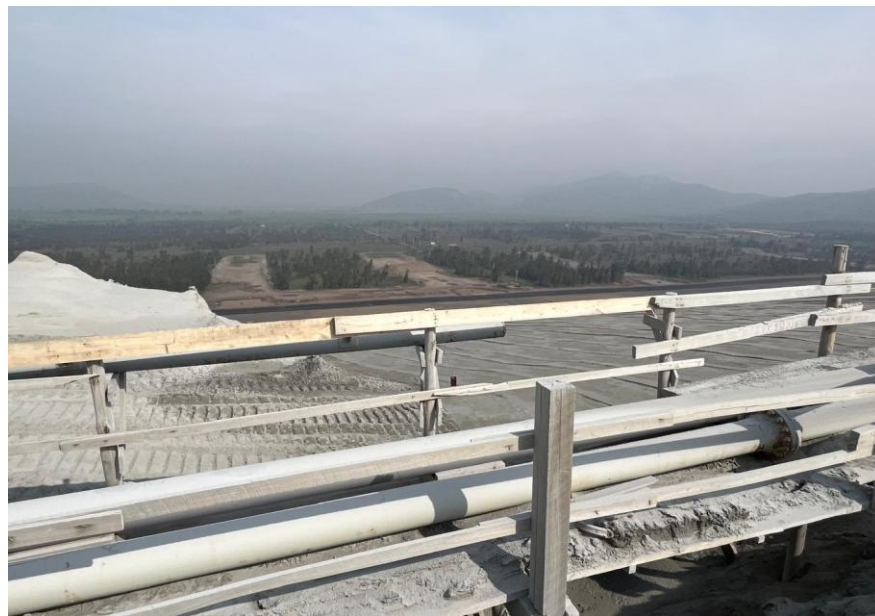
Se informa por parte de la jefatura que se encuentra en mal estado la baranda de la empalizada del nudo 07, donde hay que reemplazarlas por tablonces de 1x4 para que los OP. Muro puedan circular sin problemas por la empalizada.

FIGURA 1.54. correspondiente al cambio de baranda nudo 07

FIGURA 1 .55. correspondiente al cambio de baranda nudo 07

FIGURA 1.56. correspondiente al cambio ya realizado de barandas nudo 07

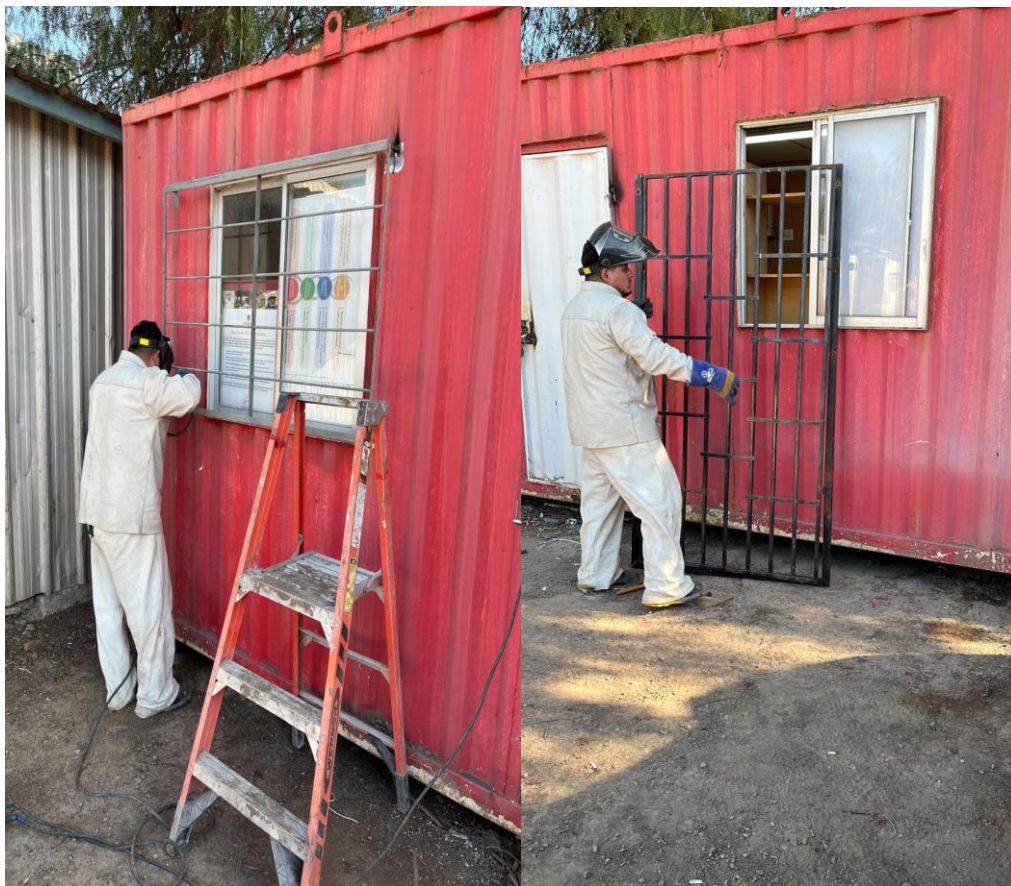
Al inicio de la jornada la jefatura directa del alumno le solicita apoyo con la instalación de protecciones en las ventanas del container del área administrativa de obras civiles Para realizar este trabajo se tuvo que pedir un permiso de trabajos en calientes en instalación de faena ya que se necesita que hayan dos extintores o un camión aljibe cerca para poder realizar la soldadura según la normativa vigente

FIGURA 1 .57. correspondiente a la instalación de protecciones en oficina de O.O.C.C
