**UNIVERSIDAD TÉCNICA FEDERICO SANTA MARÍA**  
**SEDE VIÑA DEL MAR – JOSÉ MIGUEL CARRERA**

**IMPLEMENTACIÓN DE UN SISTEMA DE MONITOREO A MINIBÚS**  
**MERCEDES-BENZ SPRINTER PARA LA EMPRESA TRANSPORTES CVU:**  
**CASO DE ESTUDIO, FAENA MINERA CACERONES**

Trabajo para optar al título de ingeniero de  
mantenimiento industrial.

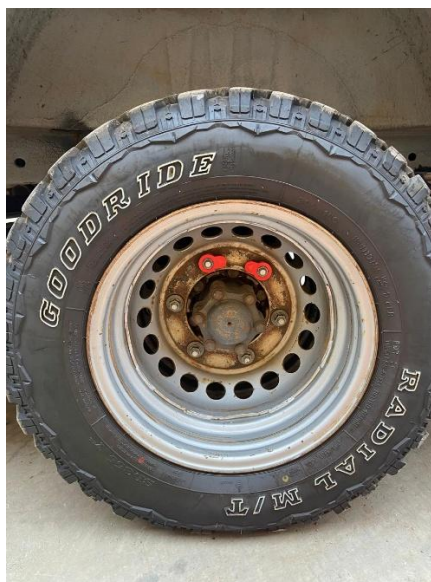
*Figura 4 Rueda Sprinter*

Neumáticos: 205/75 R16 C, M+S [barro + nieve]

Llantas: Acero 5,5J x 16

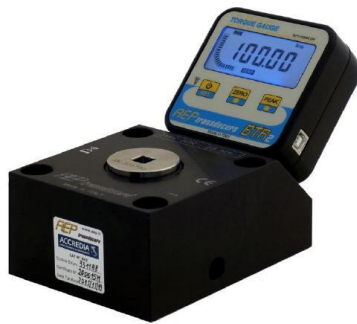
*Figura 5 Calibrador de par AEP BTR2*

Las medidas de prevención que utiliza la empresa a parte de los Checkpoint son el correcto torque de cada tuerca, para lo que utilizan una llave dinamométrica herramienta que es utilizada para dar el correcto par de torque según el fabricante del automóvil, y para mayor precisión en el torque es utilizado un calibrador que permite para calibrar la llave dinamométrica. (CVU, 2024)

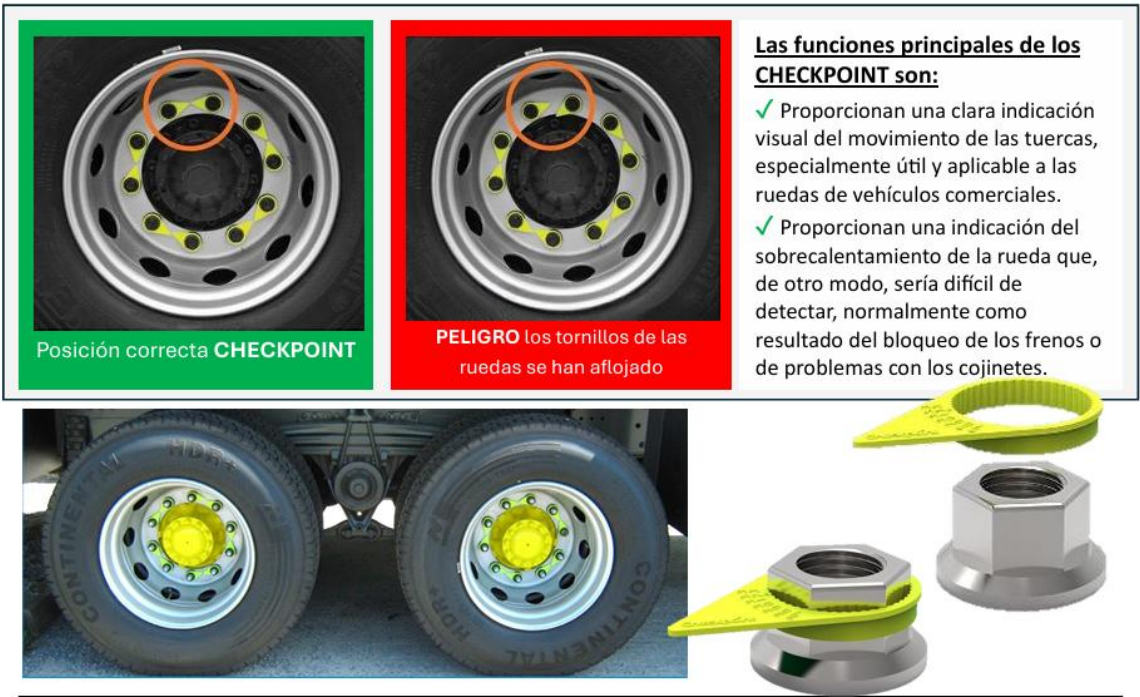
Figura 7Sistema Checkpoint

Los CHECKPOINT fueron unos de los primeros productos en el mercado mundial en proporcionar una indicación de movimientos en las tuercas flojas de las ruedas de los vehículos. (SDP SISTEMAS DE PROTECCIÓN, S.L.)

Una de las ventajas de los Checkpoint es proporcionar una indicación visual de los movimientos de las tuercas como se indica en la figura. (Fig. 7) (SDP SISTEMAS DE PROTECCIÓN, S.L.)

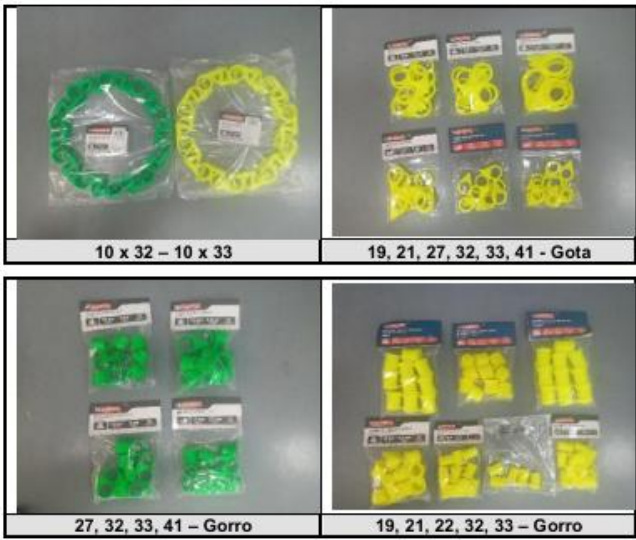
Figura 8Checkpoint

Los seguros de tuerca de rueda están diseñados principalmente para camiones y buses. Se caracterizan por conformar una única pieza inyectada, en la cual todas las zonas de ajuste a las tuercas están unidas por un sistema de anclaje circular (fig. 8). (SCI Chile S.A., 2025)

Los indicadores de tuerca suelta son comúnmente utilizados en camionetas y minibuses, como es el caso del presente estudio. Estos dispositivos funcionan mediante un sistema visual que permite detectar el aflojamiento de las tuercas al instalarse en pares enfrentados. Se dividen en dos tipos: (fig. 8). (SCI Chile S.A., 2025)

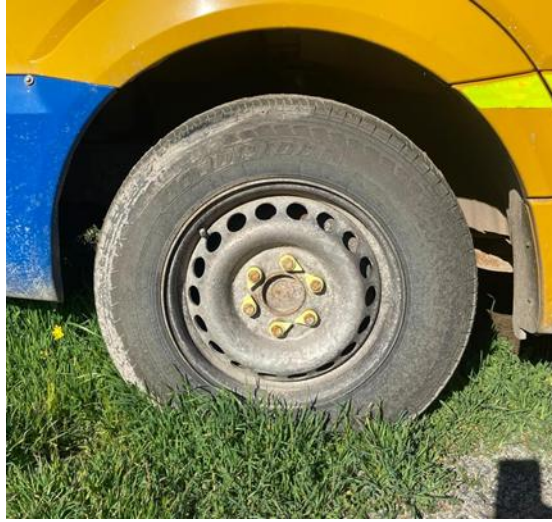
*Figura 9 Checkpoint reemplazados*

Con la visita de su taller se puede identificar que los Checkpoint que utilizan son de tuerca suelta-tipo gota. (fig. 9)}

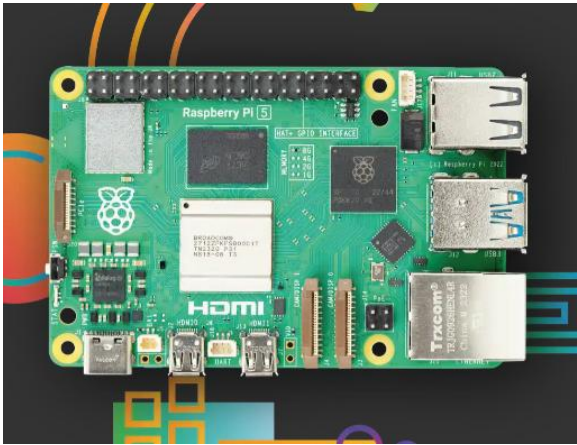
Figura 13Raspberry Pi 5

Se utiliza un Raspberry Pi 5 compute module, este es una computadora de bajos recursos con el tamaño aproximado de una tarjeta de crédito con un procesador

potente. Este soporta sistemas operativos basados en Linux y otros, lo que lo convierte en una herramienta muy flexible de utilizar.

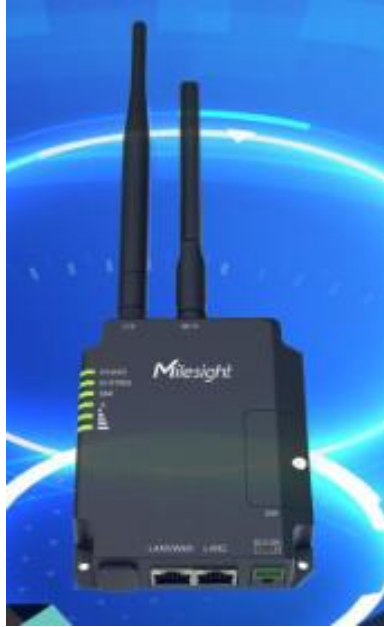
Figura 14Structure Diagram

Se está utilizando un Router Milesight UR32S este sirve para proyectos de CCTV (Closed Circuit Television), para lograr una conexiones más estables y seguras entre los dispositivos y técnicos en forma remota pudiendo gestionar de manera fácil los componentes. (Milesinght, s.f.)

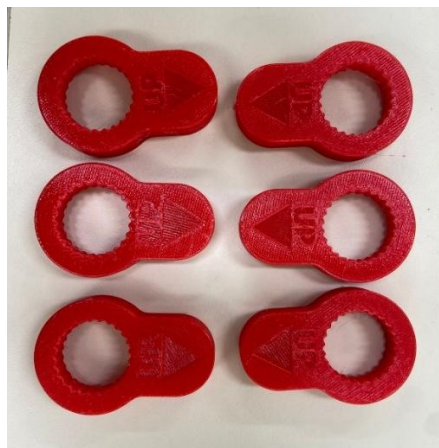
Cada pieza fabricada presenta dimensiones de 64mm largo, 32mm ancho, 10mm espesor, con un peso final aproximado de 16gr, mismo peso que tendría junto a la integración del sensor, con la finalidad de realizar pruebas de sujeción en el minibús, lo que busca evitar problemas con la sujeción al momento de realizar la instalación final.

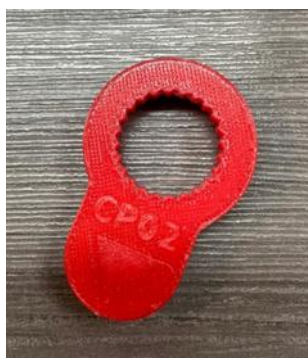
*Figura 18 Checkpoint-Tipo gota*

- 24 Checkpoint-tipo gota, con sensores integrados los cuales capturaran los datos físicos de las tuercas que serían vibraciones, rotaciones para identificar así posibles aflojamientos.

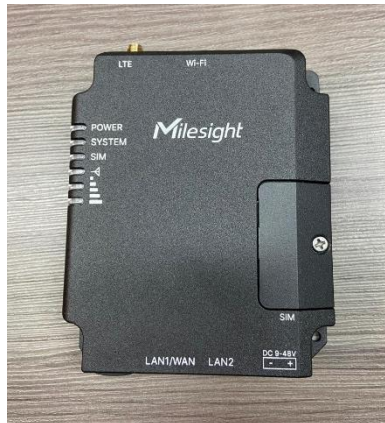
*Figura 20 Sistema de comunicaciones Wifi/4G*

- Un sistema de comunicaciones WiFi/4G (Router) que será utilizada para mejorar la transmisión de la señal entre el Gateway y el servidor (la nube)

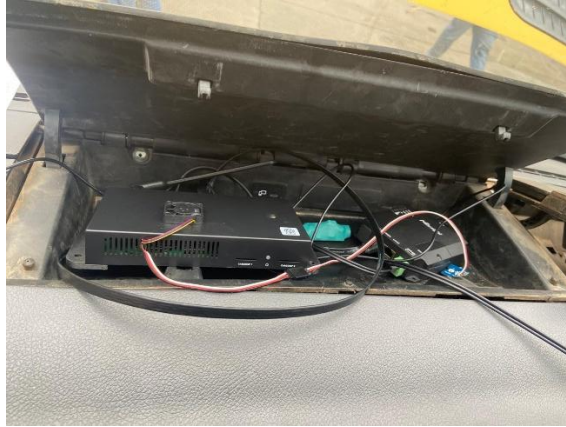
Para llevar a cabo la instalación, se solicitó el apoyo de un técnico perteneciente a la empresa CVU, con el objetivo de realizar correctamente la conexión eléctrica desde el minibús hasta el Gateway y el Router, utilizando como fuente de alimentación el encendedor del vehículo Sprinter.

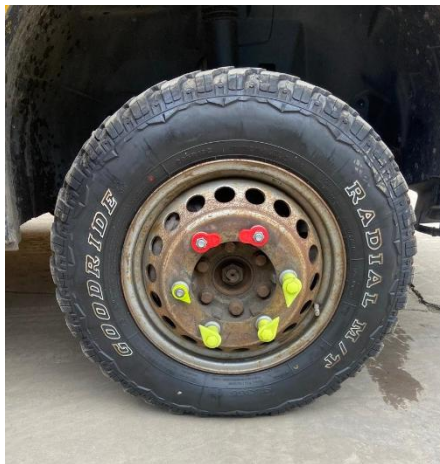
*Figura 22 Cambio de indicadores por indicadores inteligentes*

Una vez finalizada la instalación de los equipos en la cabina del vehículo, se procedió a la etapa siguiente, que correspondió a la instalación de los indicadores en el exterior. Este proceso implicó una serie de operaciones técnicas para asegurar la correcta colocación y fijación de los indicadores en sus posiciones respectivas, como por ejemplo procurar que las fuerzas aplicadas en las tuercas no haya sido un torque excesivo que pudiera dañar estructuralmente el sistema, para ello se empleó una llave dinamométrica ajustada a los valores recomendados por el fabricante del vehículo, esto garantiza así su funcionalidad y durabilidad frente a las condiciones propias del uso vehicular. Se verificaron las conexiones y se aplicaron las medidas necesarias para proteger los dispositivos contra las vibraciones y posibles impactos que se puedan presentar durante la operación del minibus.

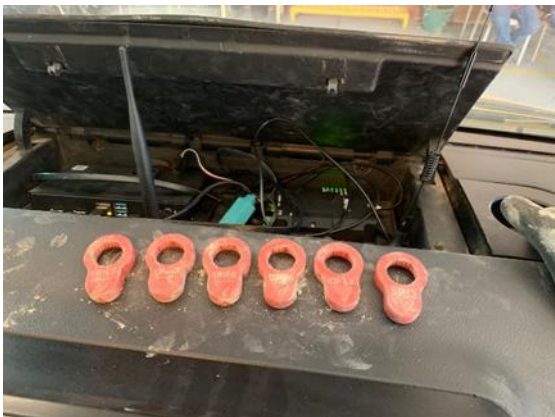
*Figura 25 Indicadores cercano al sistema para enlace*

Realizado el cambio se volvió a realizar el enlace de las gotas con el Gateway, para eso se solicitó retirar de a 6 gotas, rueda por rueda, para llevarlas hasta la cabina junto al Gateway para volver a enlazarlas como corresponde.

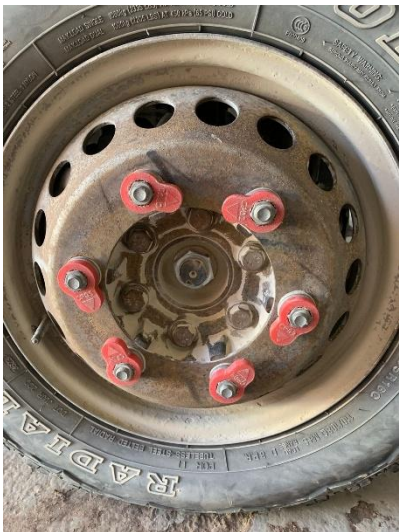
Figura 26 Indicadores instalados posterior al enlace

Una vez completado el proceso de enlace y verificado el correcto funcionamiento, se procede a reinstalar las gotas en el Sprinter, siguiendo el procedimiento estandarizado establecido por el equipo para asegurar la correcta identificación y operación de cada sensor.

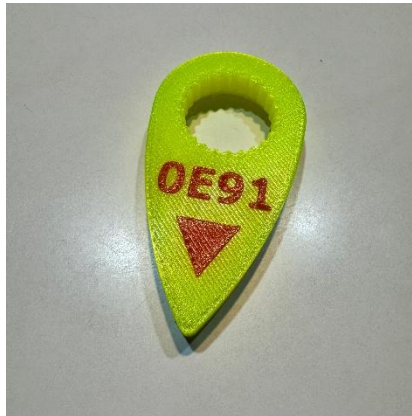
*Figura 27 Próximo prototipo de indicadores*

En las reuniones posteriores con el personal de CVU, se identificaron oportunidades de mejora, orientadas principalmente a la visibilidad de los indicadores y la facilidad de identificación por parte de los operadores. Se desarrollaron prototipos alternativos con modificaciones en el color y la inclusión de etiquetas visibles, contemplando la posibilidad de ajustes adicionales en la integración de sensores para futuras versiones del sistema. Estas propuestas buscan aumentar la eficacia y la aceptación del sistema por parte de los usuarios, alineándose con los requerimientos normativos y operativos propios del rubro minero.
