UNIVERSIDAD TECNICA FEDERICO SANTA MARIA

**APORTES PARA UNA ZONIFICACIÓN GEOTÉCNICA DE
VIÑA DEL MAR: ESTIMACIÓN DE RIESGO
GEOTÉCNICO EN LA CUENCA DEL MARGA–MARGA**

Memoria para optar al Título de
Ingeniero Civil

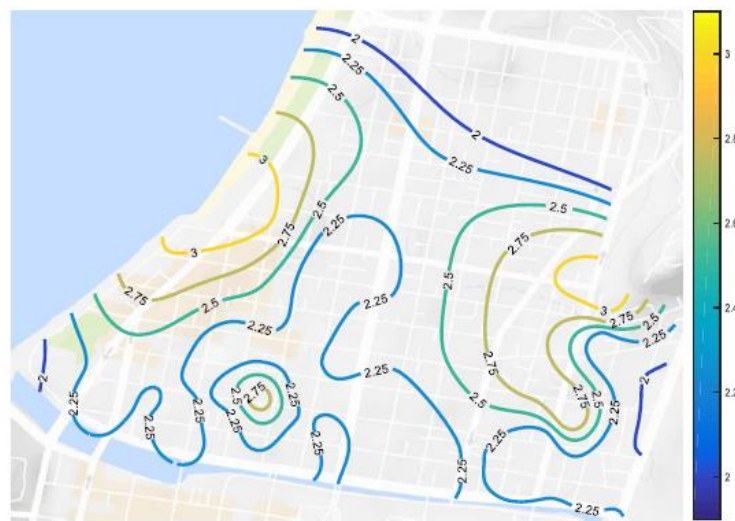
Figura 2.8: Mapa de amplificaciones sísmicas, análisis unidimensional respuesta drenada

Fuente: (Toledo, 2017)

Los resultados obtenidos para el factor de amplificación no drenada y drenada arrojan que las mayores amplificaciones dentro de la franja de falla del Marga–Marga definida por Muñoz (2013), también cabe destacar que para la situación no drenada se tienen valores mayores y más distribuidos en el espacio. Sin embargo, para el caso de la situación drenada se tienen puntos específicos con gran amplificación y estos coinciden con los 5 edificios a clasificados como peligro de colapso.

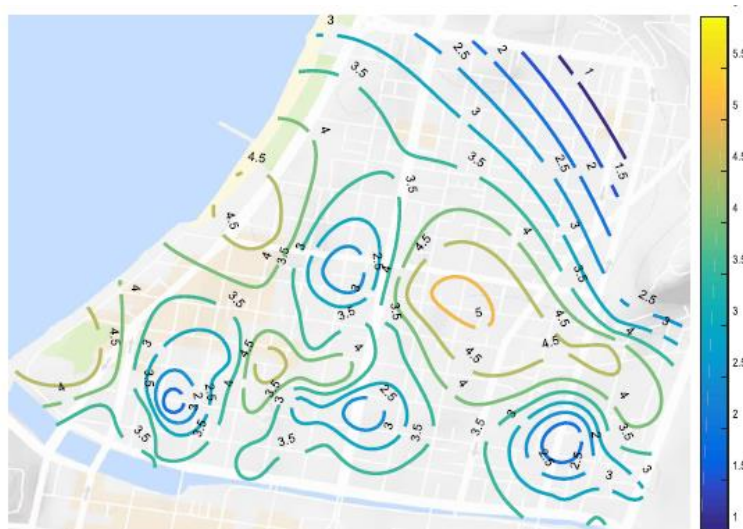
Figura 2.9: Mapa de amplificación sísmica, análisis unidimensional de respuesta no drenada

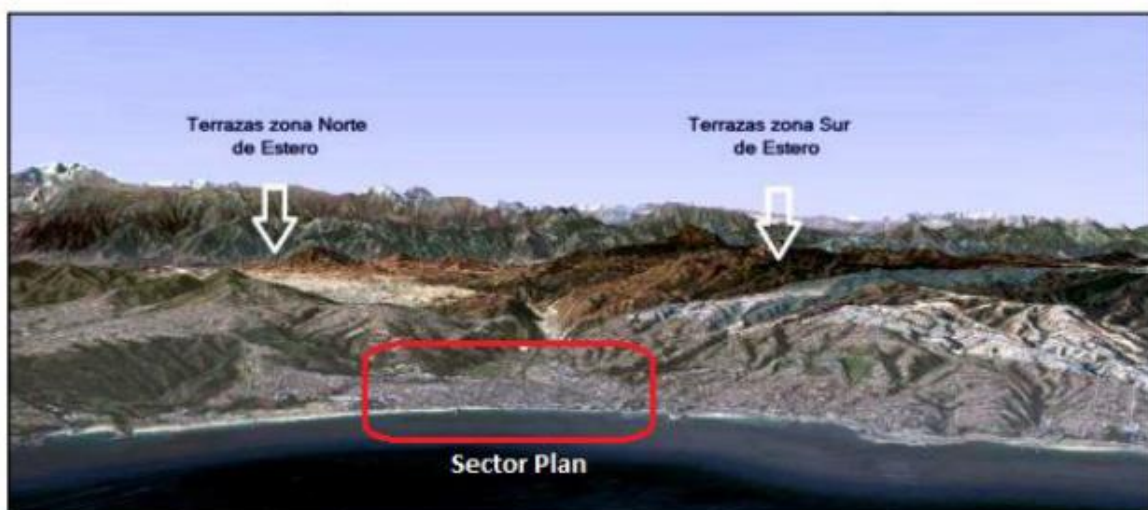
Figura 3.1: Morfología terrazas. Exageración relieve 1:2

Fuente: (Serafini, 2017)

La comuna de Viña del Mar se encuentra en un área caracterizada por formas topográficas que indican una costa de regresión (Grimme y Alvarez, 1964). Presenta tres unidades geomorfológicas principales dadas por su relieve: el fondo de valle, los niveles aterrizados y los cerros de la cordillera de la costa hacia el este. El sector Plan, también conocido como población Vergara, está establecido al final del valle del estero Marga–Marga y corresponde a una llanura constituida por sedimentos marino–fluviales en torno al estero con alturas medias entre 6 y 9 m.s.n.m. (Thorson, R., 1999). Los límites de esta unidad al norte y al sur son cerros con altitudes variables correspondientes a terrazas litorales o terrazas de abrasión marina.

Hacia el norte y sur de la zona en estudio es posible distinguir terrazas de gran extensión que corresponden a superficies relativamente planas disectadas por profundas quebradas y zonas de erosión. Los niveles aterrizados a ambos lados del estero Marga–Marga son discordantes entre sí, exhibiendo diferentes alturas. Al noreste del estero predomina una terraza de gran extensión ubicada entre los 200 y 250 m.s.n.m. Al sur del estero los niveles aterrizados son más altos, ubicándose la terraza principal en cotas superiores a los 250 m.s.n.m. y alcanzando más de 450 m.s.n.m. al sur de Valparaíso (Grimme y Alvarez, 1964).

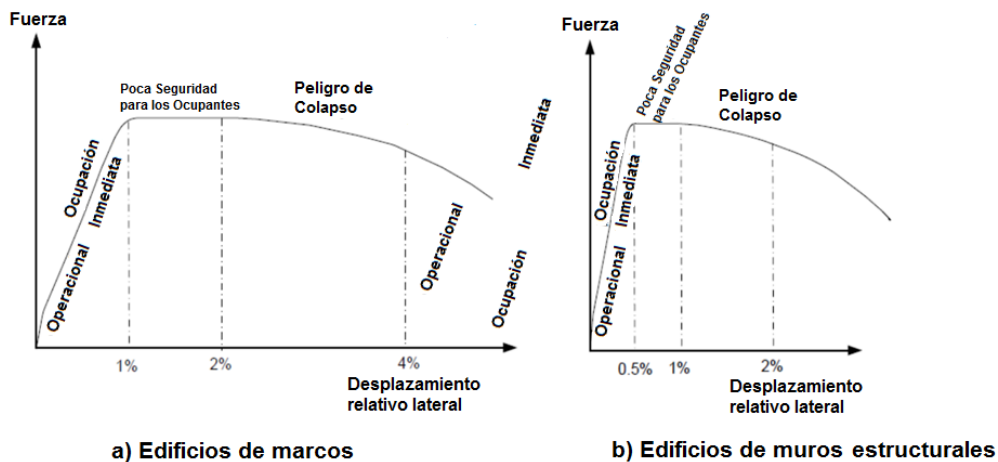
Figura 4.4: Nivel de desempeño en función del desplazamiento relativo global alcanzado

La tabla 4.1 muestra los niveles de desempeño de los edificios basada en la cuantificación del daño observable y en la deformación lateral transitoria y permanente en edificios de muros según ASCE/SEI 41-13.

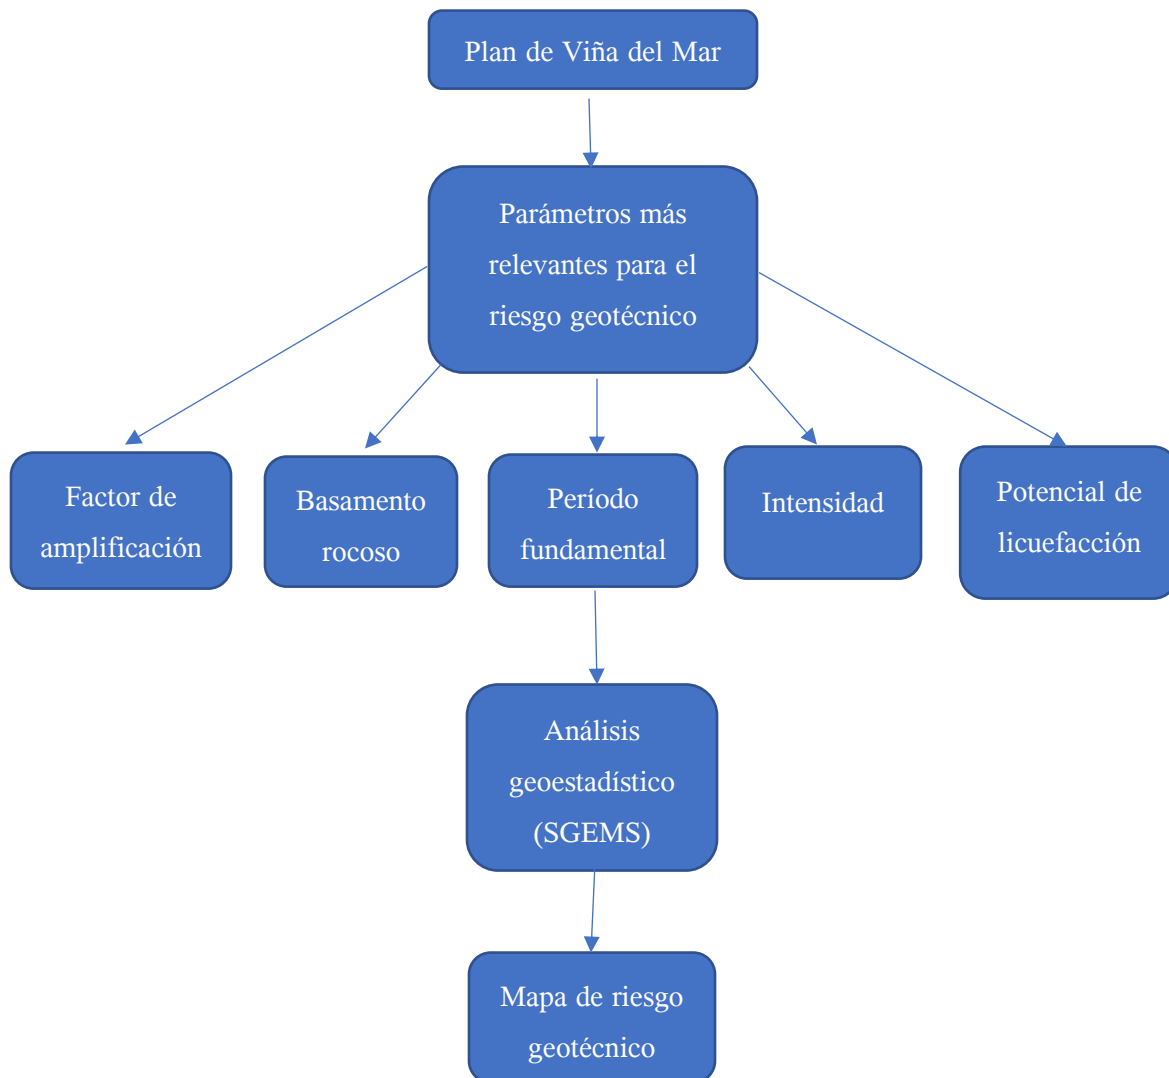
Figura 5.2: Metodología de análisis

Los diversos mapas que describen características relevantes del plan de Viña del Mar son datos distribuidos en el espacio, por lo que para unificarlos se utilizara un análisis geoestadístico.

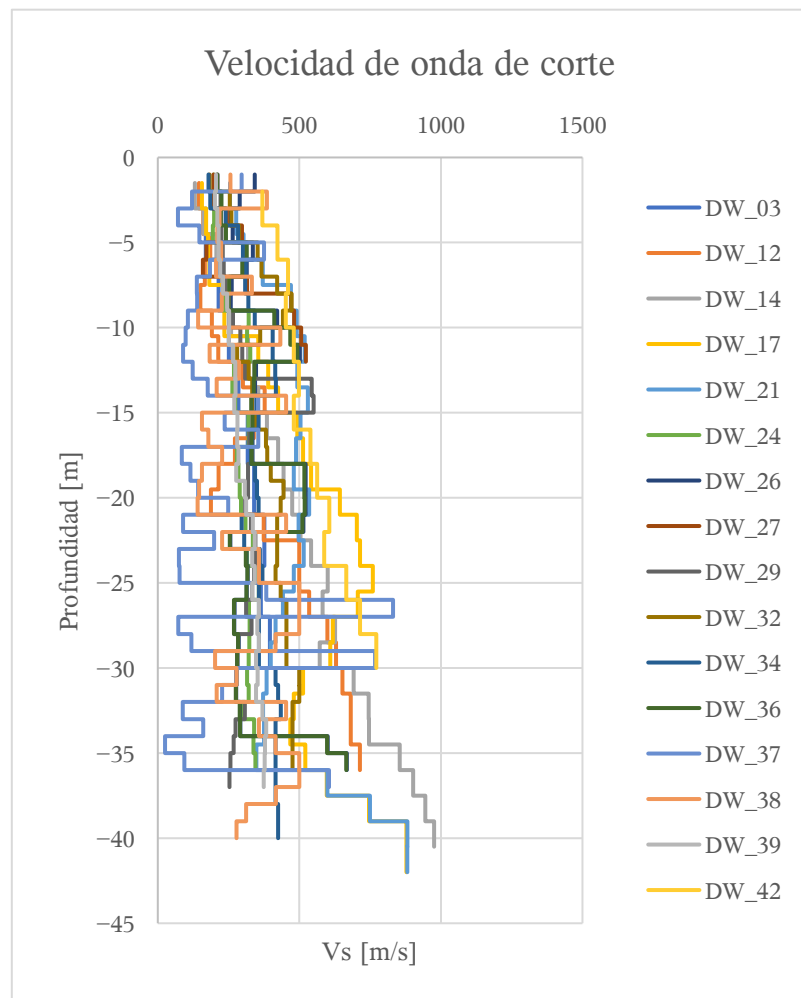
Figura 6.12: Velocidades de onda de corte sector de estudio

Ensayo	Vs30 [m/s]
DW_03	311,7
DW_12	264,9
DW_14	333,9
DW_17	357,7
DW_21	447,1
DW_24	292,8
DW_26	342,3
DW_29	302,5
DW_32	373,6
DW_34	330,9
DW_36	323,7
DW_37	142,1
DW_38	249,5
DW_39	281,9
DW_42	533,7

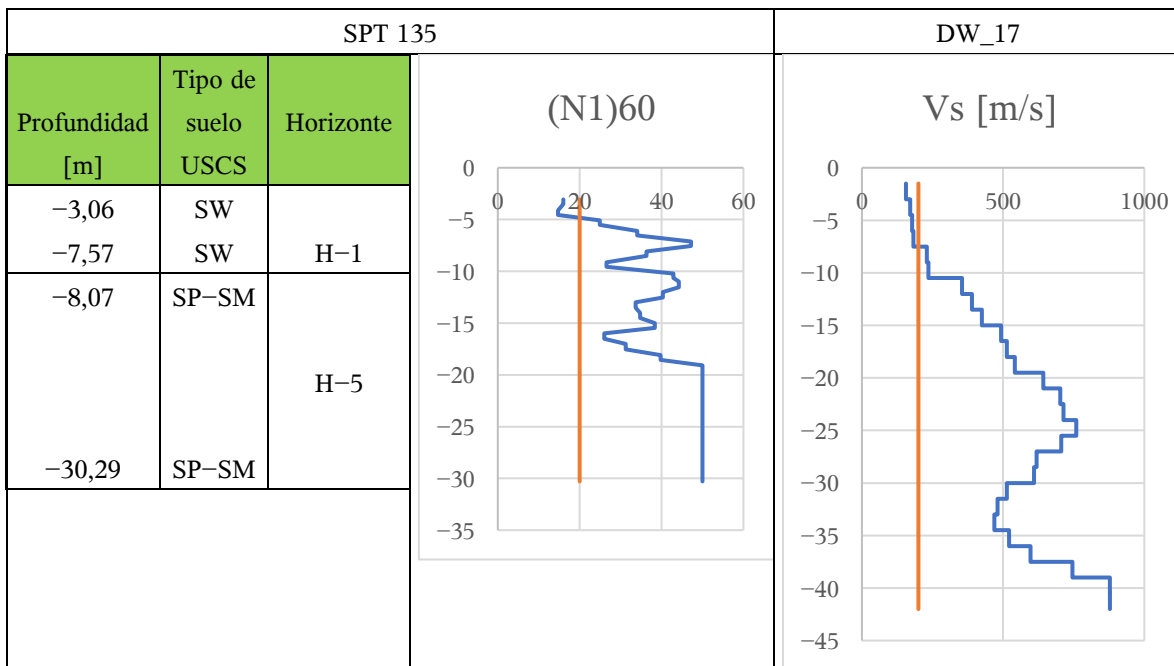
Figura 6.13: Análisis de suelo edificio Festival

Vs30 [m/s]	357,689
Tipo de suelo	D
Distancia Down-Hole [m]	42
Frecuencia H/V [Hz]	0,964
Período suelo estimado [s]	1,038
Basamento rocoso estimado [m]	106,1
Altura total edificio [m]	44,2
Desplazamiento de techo [cm]	Eje x: 2,26 Eje y: 2,73

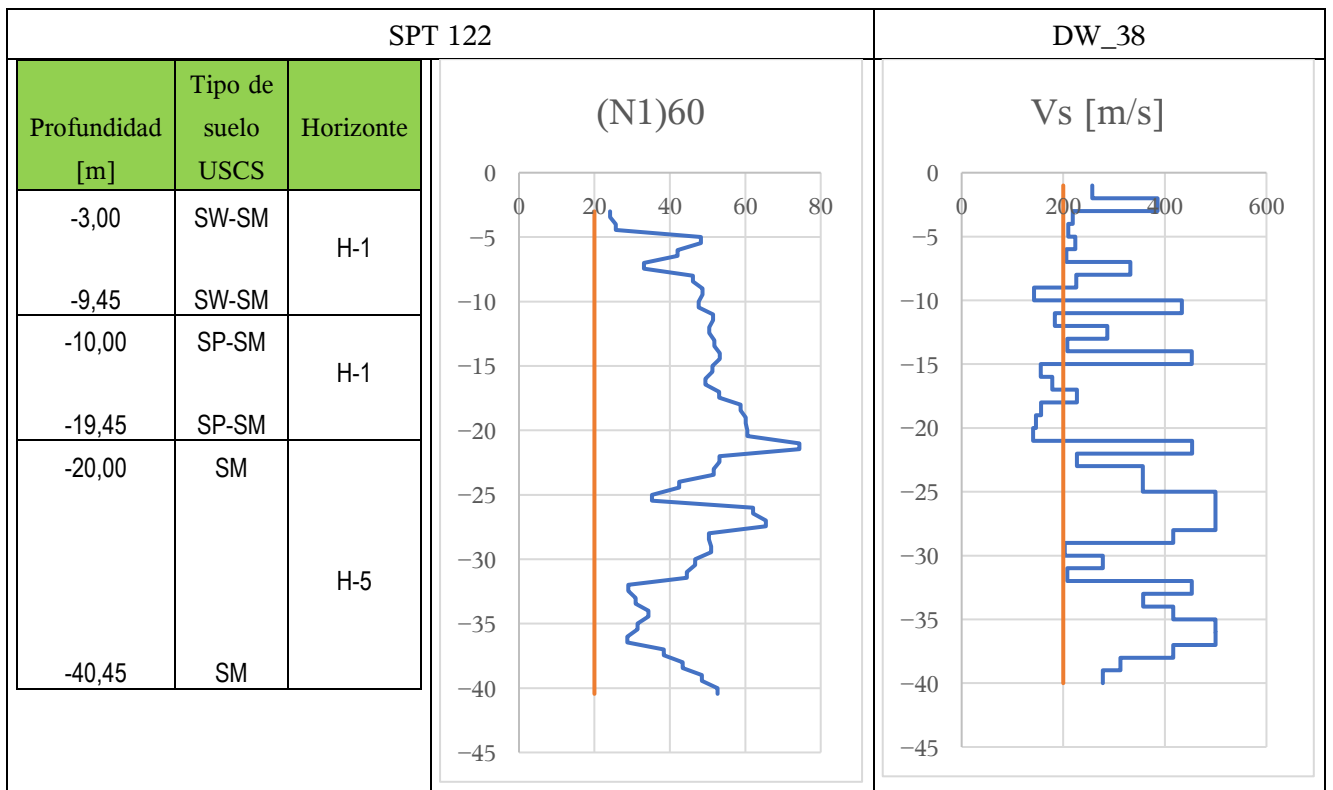
Figura 6.14: Análisis suelo de edificio Murano

Vs30 [m/s]	249,509
Tipo de suelo	D
Down-Hole distancia [m]	66
Frecuencia H/V [Hz]	1,183
Período suelo estimado [s]	0,845
Basamento rocoso estimado [m]	89,8
Altura total [m]	21,04
Desplazamiento de techo [cm]	Eje x: 0,19 Eje y: 0,64

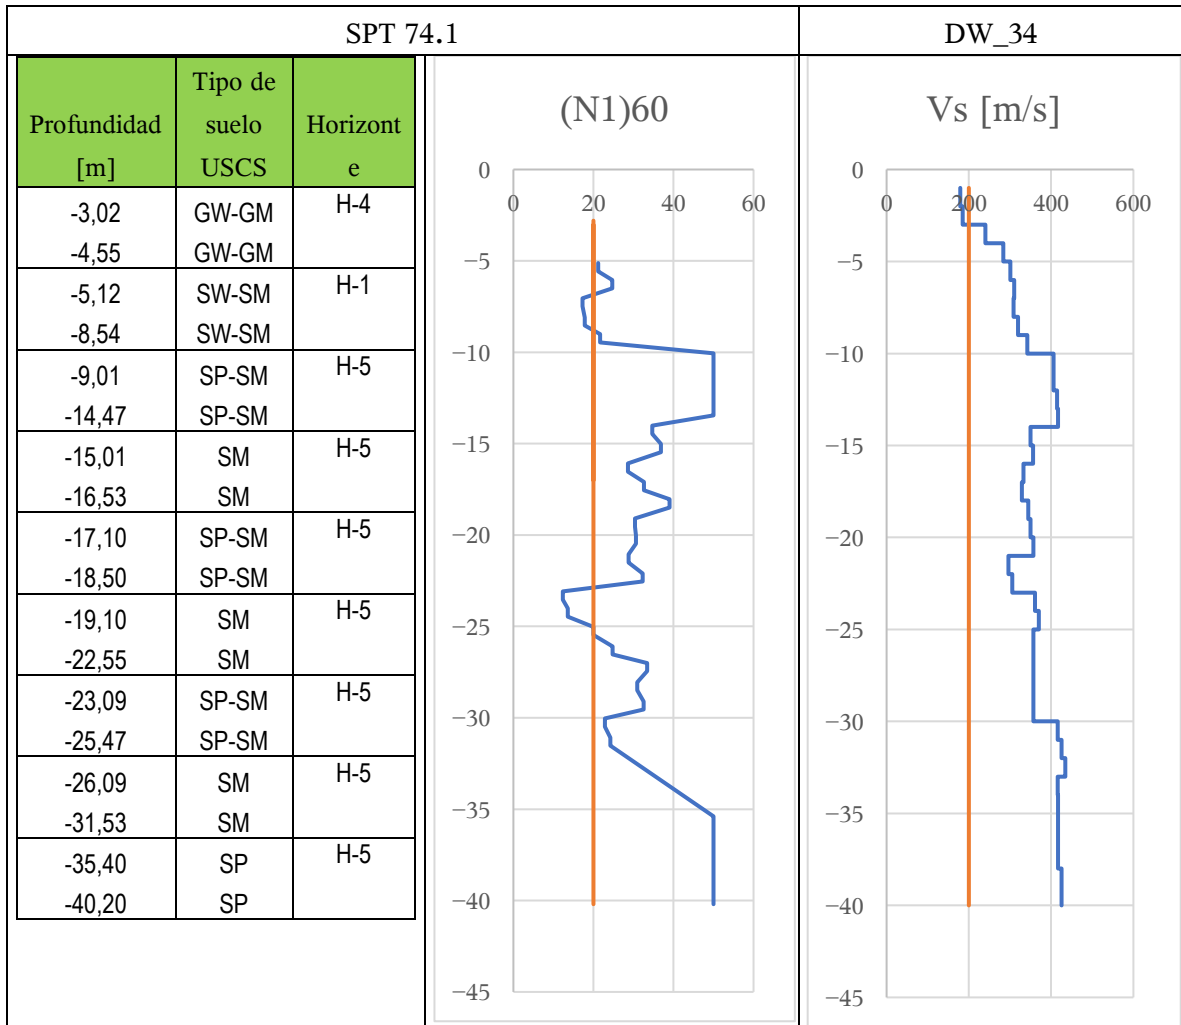
Figura 6.16: Análisis edificio Tenerife y Málaga

Edificio	Málaga	Tenerife
Vs30 [m/s]	330,87	330,87
Tipo de suelo	C	C
Down-Hole distancia [m]	40	14
Frecuencia H/V [Hz]	1,050	1,063
Período suelo estimado [s]	0,952	0,941
Basamento rocoso estimado [m]	91,1	93,2
Altura total [m]	31	34,43
Desplazamiento de techo [cm]	Eje x: 0,55 Eje y: 1,61	Eje x: 3,57 Eje y: 2,33

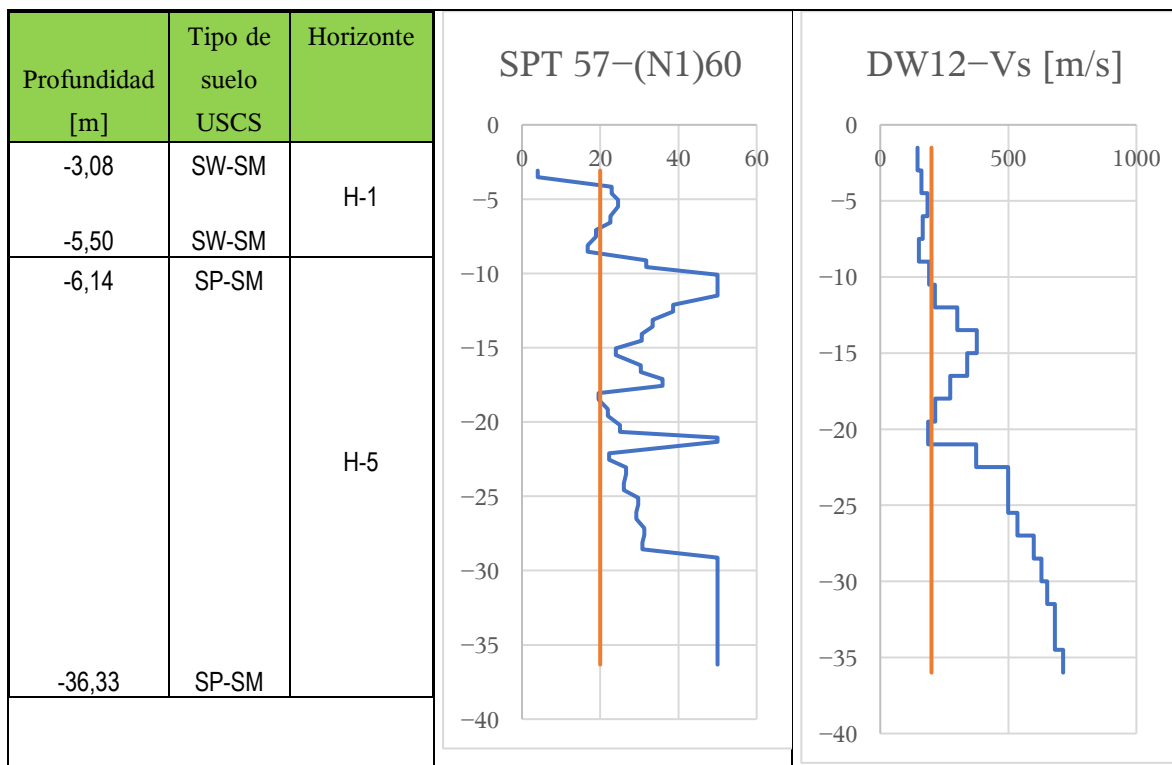
Figura 6.18: Análisis suelo edificio Antígona

Tipo de suelo	D
Frecuencia H/V [Hz]	1,034
Período suelo estimado [s]	0,967
Basamento rocoso estimado [m]	88,0
Altura total [m]	46,9
Desplazamiento de techo [cm]	Eje x: 1,13 Eje y: 3,35

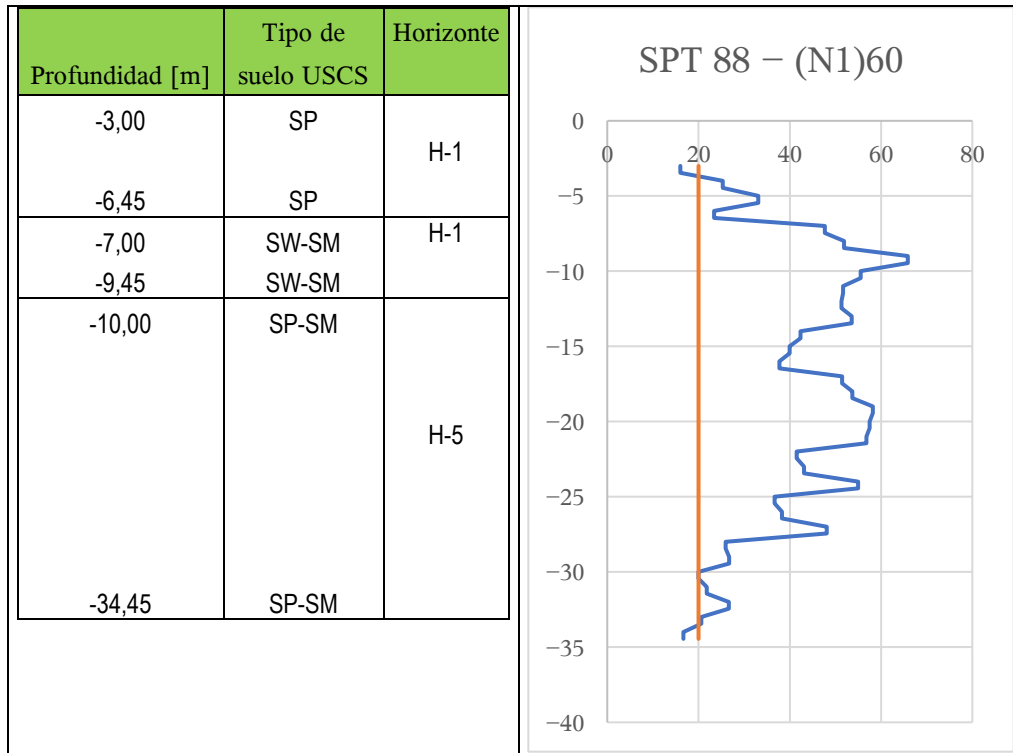
Figura 6.19: Análisis de suelo edificio Marina del Sol

Tipo de suelo	C
Frecuencia H/V [Hz]	0,93
Período suelo estimado [s]	1,075
Basamento rocoso estimado [m]	109,9
Altura total [m]	52,38
Desplazamiento de techo [cm]	Eje x: 2,19 Eje y: 5,78
