“PROPUESTAS DE MEJORAS AL PLAN DE
MANTENIMIENTO EN LÍNEAS DEL SISTEMA
DE TRANSMISIÓN ZONAL DE LA EMPRESA
CHILQUINTA S.A”

MEMORIA DE TITULACIÓN PARA OPTAR AL TÍTULO DE
INGENIERO ELECTRICISTA.

ENERO – 2018

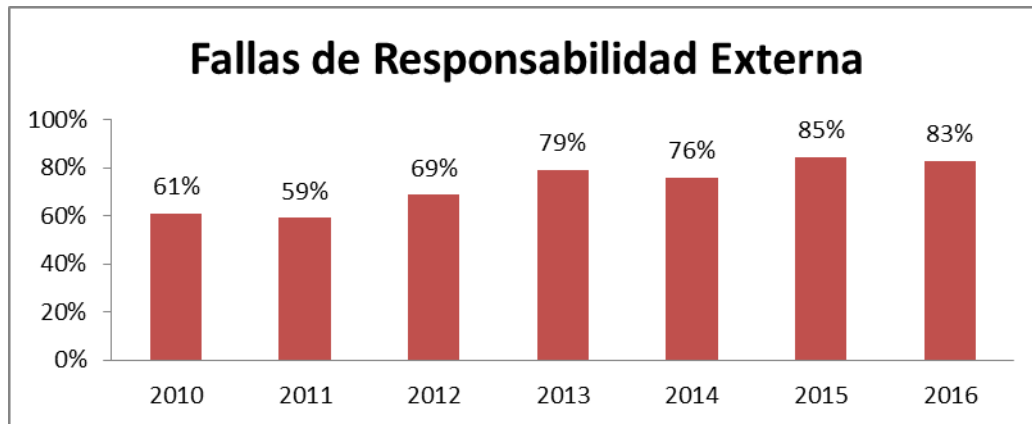
Figura 1.4 Fallas de responsabilidad Externa

Al clasificar las responsabilidades de falla, es posible apreciar una tendencia al alza de la cantidad relativa de fallas por causales externas, mientras que la cantidad relativa de fallas por causales internas tiende a la baja, mostrando el efecto de los trabajos de mantenimiento en el sistema.

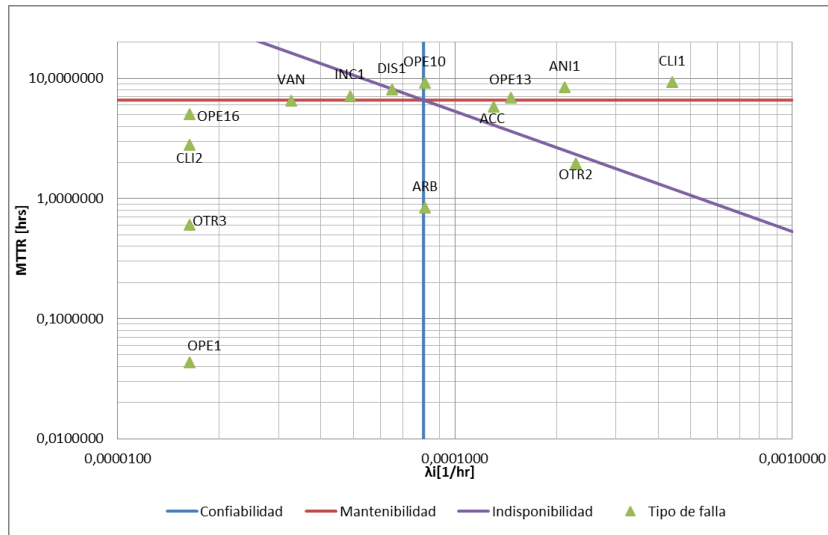
Figura 4.3 Diagrama λ -MTTR con bloque de tiempo único y códigos agrupados

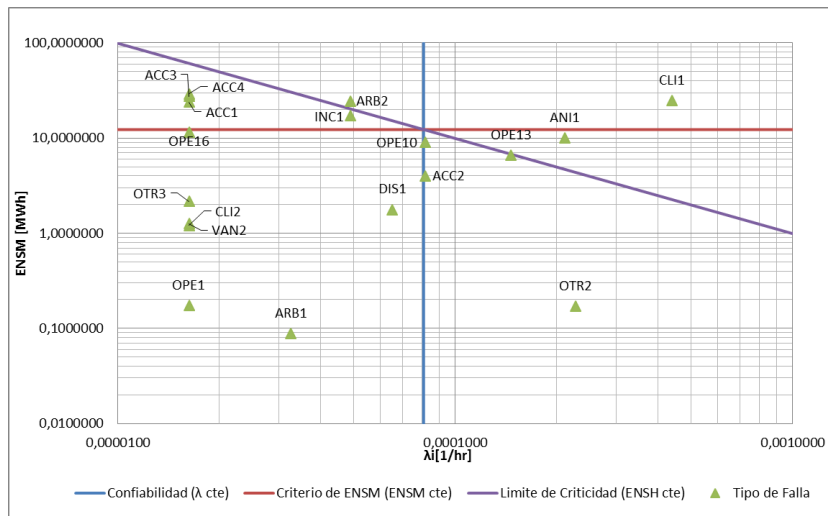
Figura 4.4 Diagrama λ -ENSM con bloque de tiempo único para los modos de falla del sistema de 44kV.

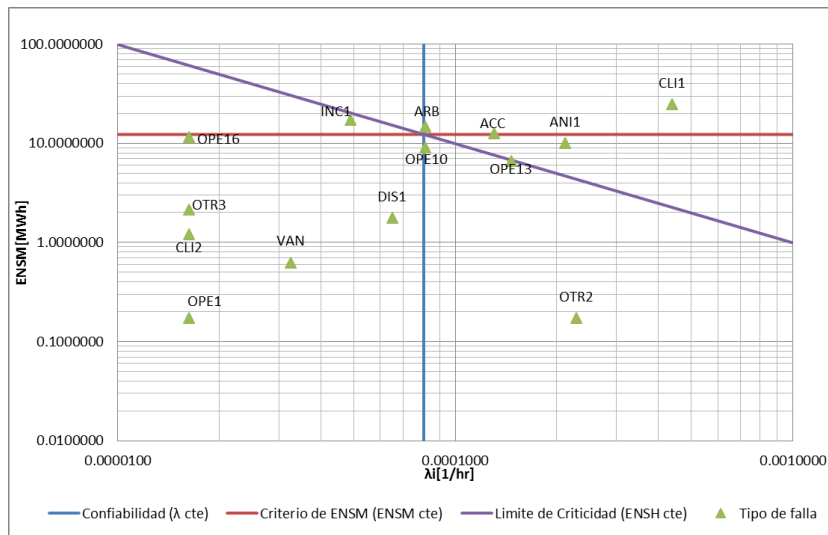
Figura 4.5 Diagrama λ -ENSM con bloque de tiempo único y códigos agrupados

Siguiendo la misma lógica explicada en el ítem 4.1.2.2 se agruparán los tipos de falla que posean causas raíces similares creando los nuevos códigos ACC, ARB y VAN.

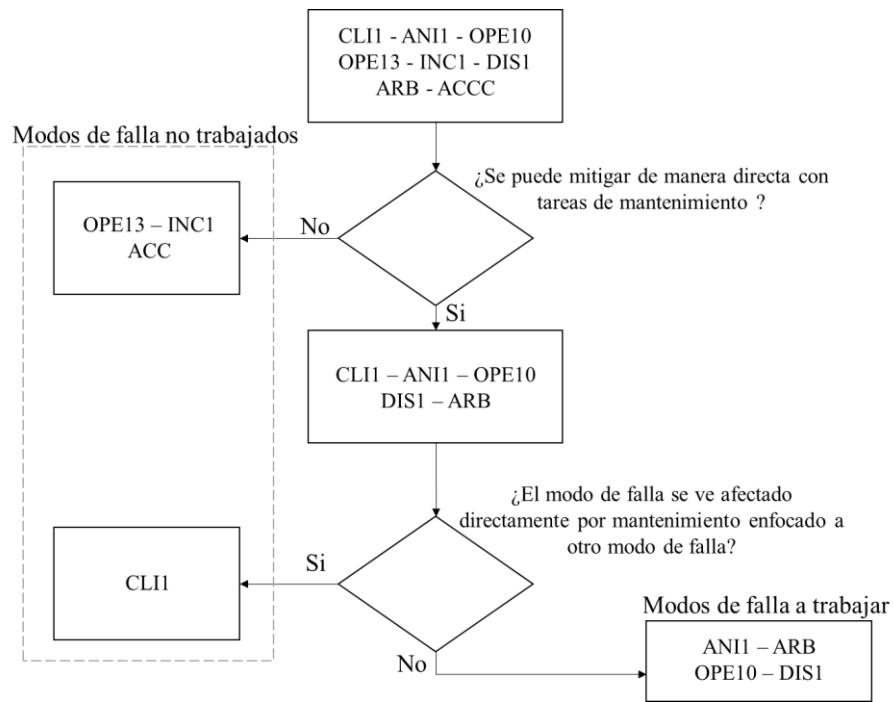
Figura 6.1. Selección de modos de falla para la aplicación de mejoras en sus planes de mantenimiento

A continuación se presenta un diagrama de flujo, donde se exponen estos criterios y la aplicación de estos a los modos de falla respectivos.

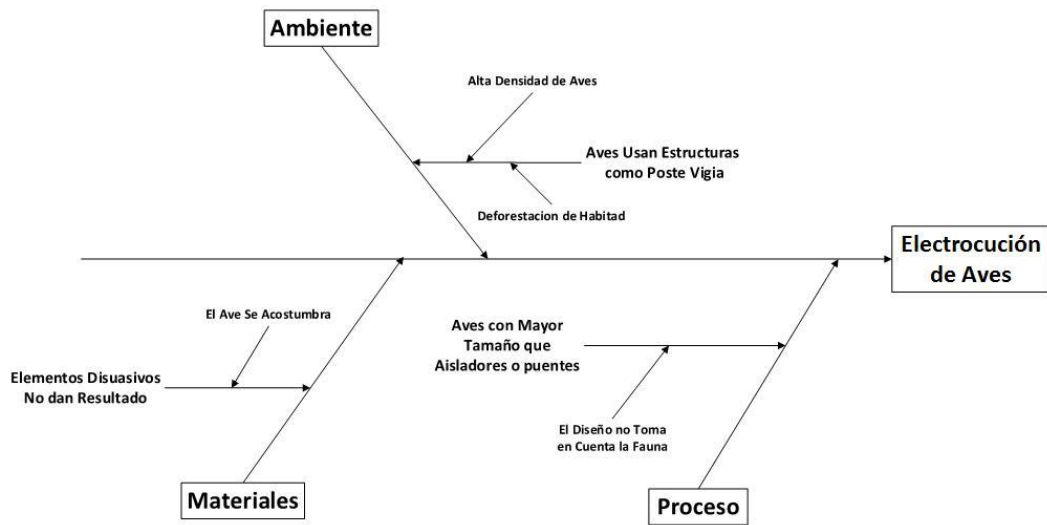
Figura 6.2. Diagrama Causa-Efecto para electrocución de Aves.

Como podemos observar, se tienen principalmente tres factores que favorecen a la ocurrencia de este tipo de falla, en la rama de “Ambiente” se indica como factor principal el uso de las estructuras como postes vigía, lo cual puede darse debido a la alta densidad de estas y/o a que la estructura se encuentra en una zona deforestada ya sea naturalmente (llanos) o artificialmente (Bosques talados).

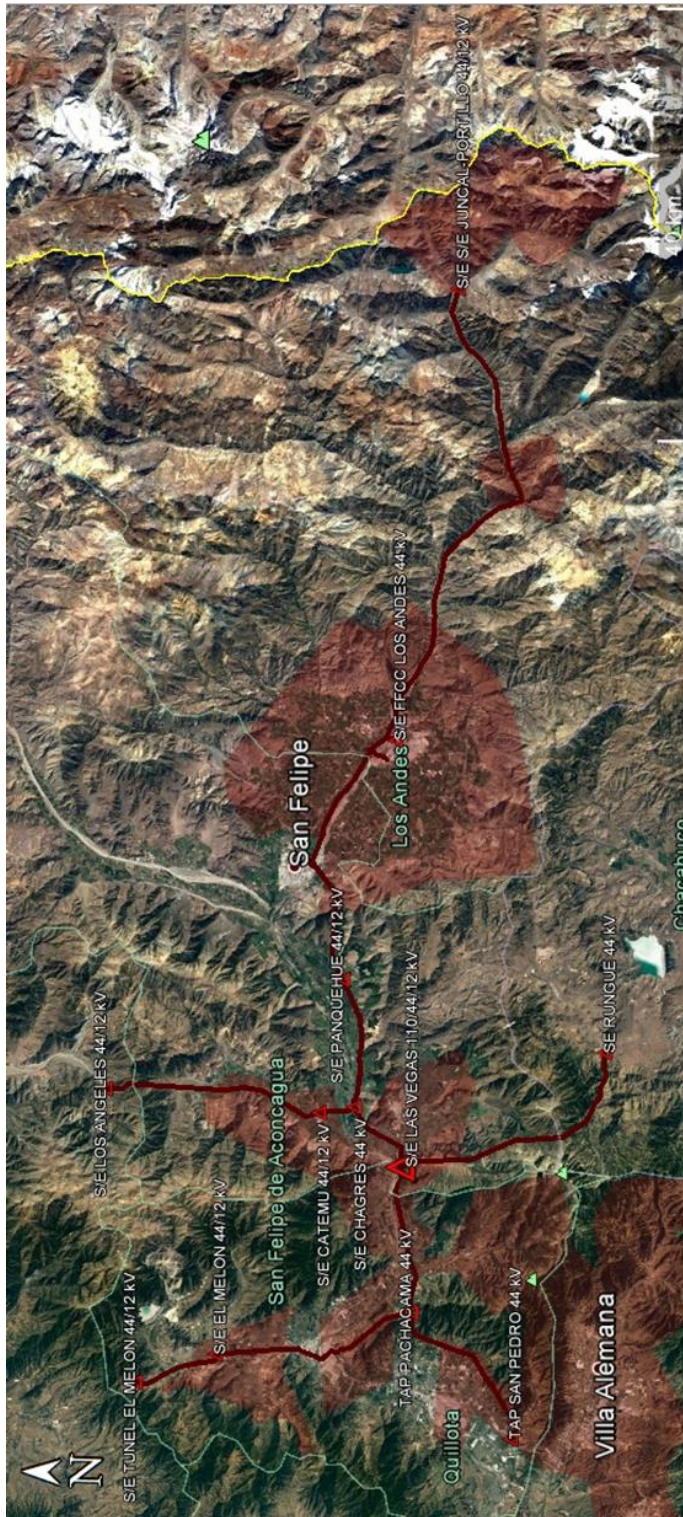
Figura 6.3. Zonas con riesgo de falla según hábitat de aves

En la Figura 6.3, se muestra el sistema de 44kV y la relación que guardan las zonas de mayor riesgo pintadas de color rojo en base a la información entregada por el área de medio ambiente.

Como es de observar, las zonas de riesgo cubren bastante la red de 44kV, sin embargo no es concluyente como determinar zonas críticas para la instalación de elementos de protección avifauna, es por esto que se realiza un análisis de las fallas ocurridas en el sistema relacionadas a la electrocución de aves.

El área de medio ambiente ha realizado un mapa donde se exponen las zonas con presencia de aves en la V Región, el cual fue superpuesto en GISRED, donde se exponen las zonas de mayor riesgo de fallas tomando en cuenta el factor Habilidad (ANEXO C).

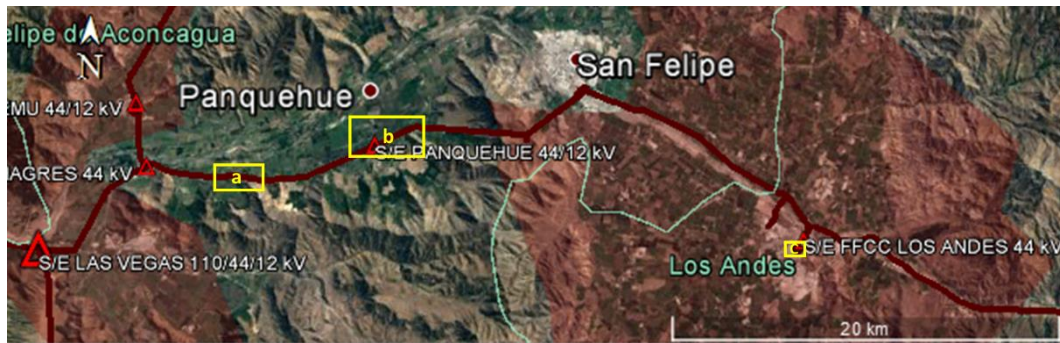
Figura 6.4. A) Línea Las Vegas-FFCC Los Andes y sus ubicaciones de fallas ANII - B) Zona a - C) Zona b - D) Zona C

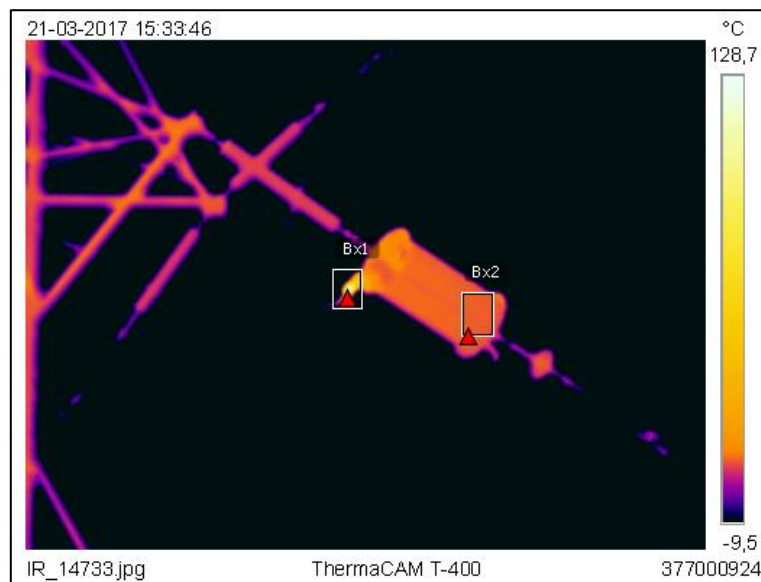
Figura 6.8 Imagen termografía con punto caliente en Bx1

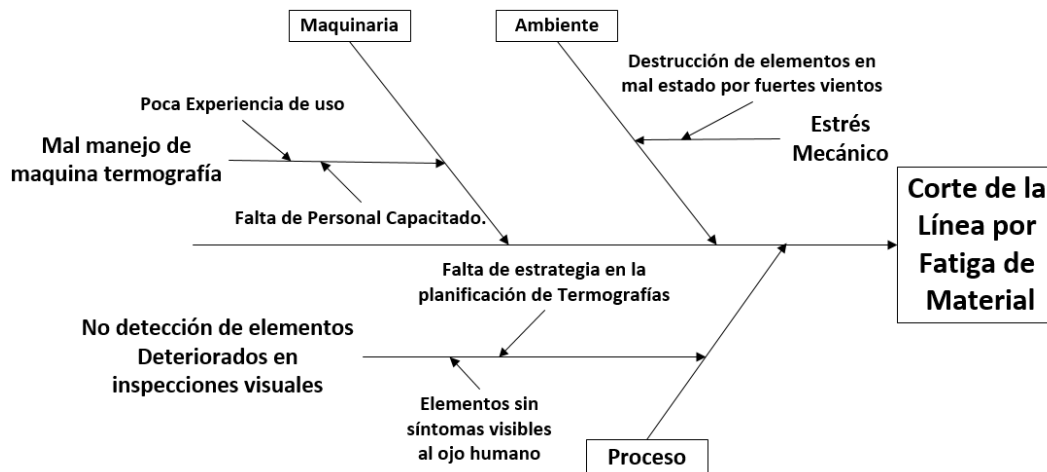
Figura 6.9. Diagrama Causa-Efecto para el corte de la línea por fatiga de material.

En la Figura 6.9 se muestran las causas probables de este evento, mediante un diagrama de causa efecto realizado en conjunto con el área de Mantenimiento de Líneas de Transmisión.

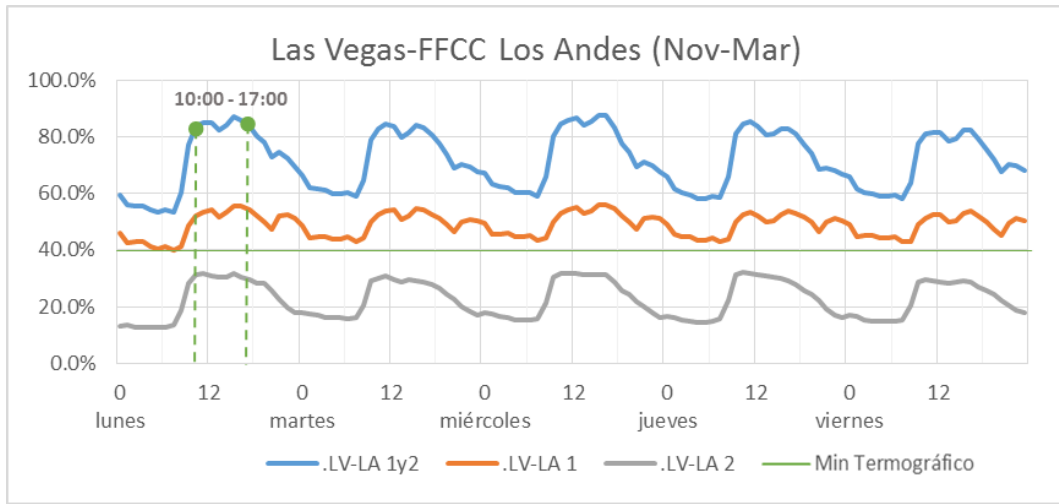
Figura 6.15. Perfil de carga horario en semana hábil línea Las Vegas-FFCC Los Andes (noviembre a marzo); Máxima carga posible por un circuito.

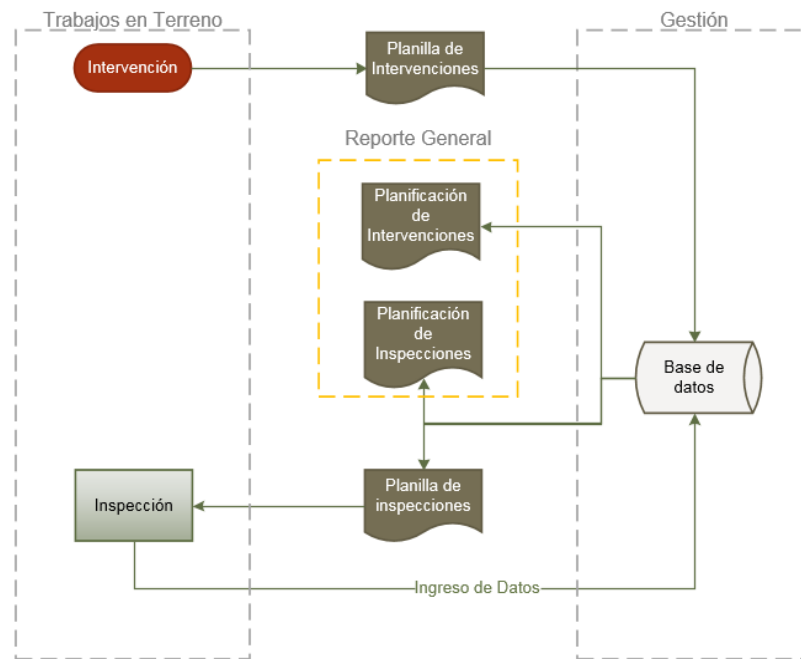
Figura 6.19. Esquema general del sistema

El sistema propuesto consta de dos bloques, el primero abarca los trabajos en terreno y el segundo la gestión de los mismos, por lo que para un buen funcionamiento del sistema es necesario un método de comunicación entre estos dos bloques. Para ello se realizará un conjunto de documentos tanto de entrada como de salida de datos, que permitirán que los trabajos en terreno sean más organizados a la vez que posibilitarán la formación de una trazabilidad de los trabajos ejecutados. Los documentos mencionados son el “Reporte General”, la “Priorización de Intervenciones” y las planillas de inspección e intervención.

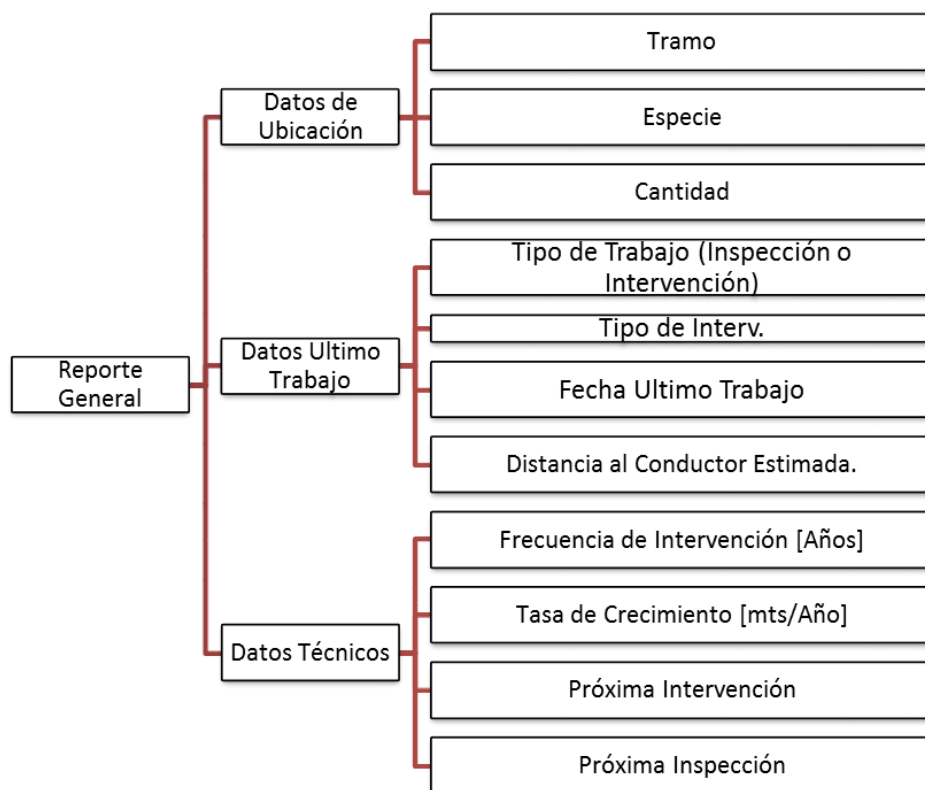
Figura 6.20. Composición del Reporte General

El “Reporte General” entregará para la línea seleccionada toda la información necesaria para realizar una buena gestión, indicando en sus puntos más generales, datos de ubicación, último trabajo ejecutado, y datos técnicos calculados en base a los datos almacenados en la base de datos.

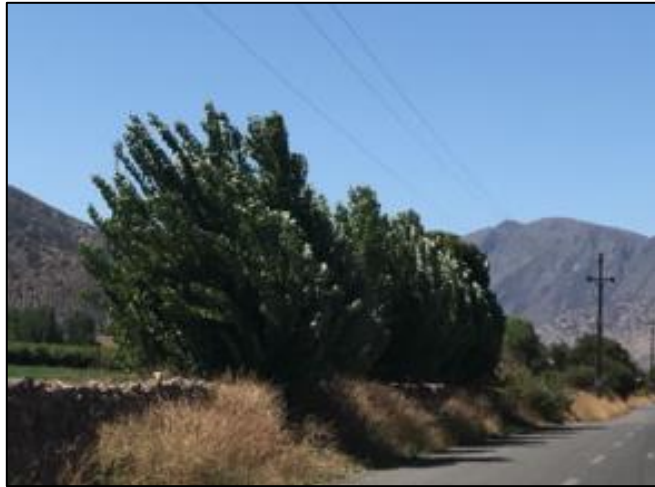
Figura D.3 Árboles bajo la línea 44kV Chagres-Los Ángeles E73-E74

La falla relacionada al código ARB1 es originada por el crecimiento excesivo de uno o más árboles bajo el tendido eléctrico, lo que se traduce en fallas monofásicas a tierra, las que se suelen producir en mitad del vano, donde la distancia al terreno es menor, sin embargo no es excluyente que pueda ocurrir en otro lugar de la línea ya que depende de cada caso.

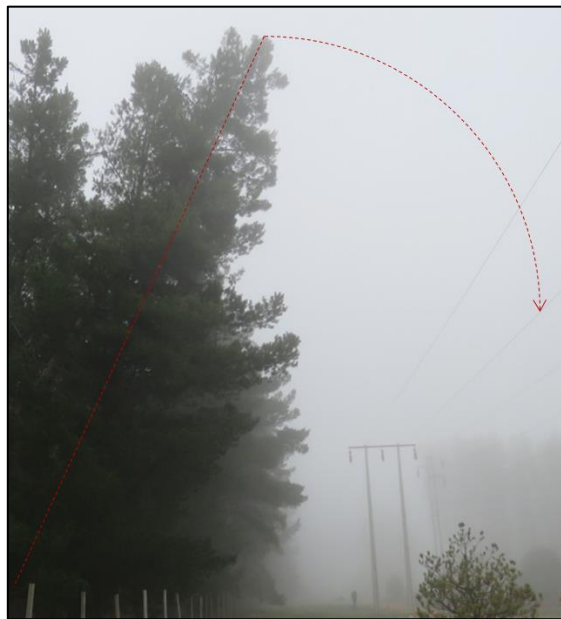
Figura D.4 Árboles con proyección de caída Línea 110kV San Antonio - Tap Algarrobo E201-E202

Por otro lado las fallas asociadas al código ARB2, se originan por el crecimiento excesivo de árboles al costado de la línea sobrepasando el límite de proyección sobre los conductores, y ya sea por motivos naturales (viento, pudrimiento o curvatura de sus ramificaciones), o por razones causadas por terceros (tala ilegal), al momento de caer, lo hacen sobre el circuito energizado produciendo fallas monofásicas o fallas bifásicas a tierra según sea la disposición del circuito y la robustez del árbol caído.

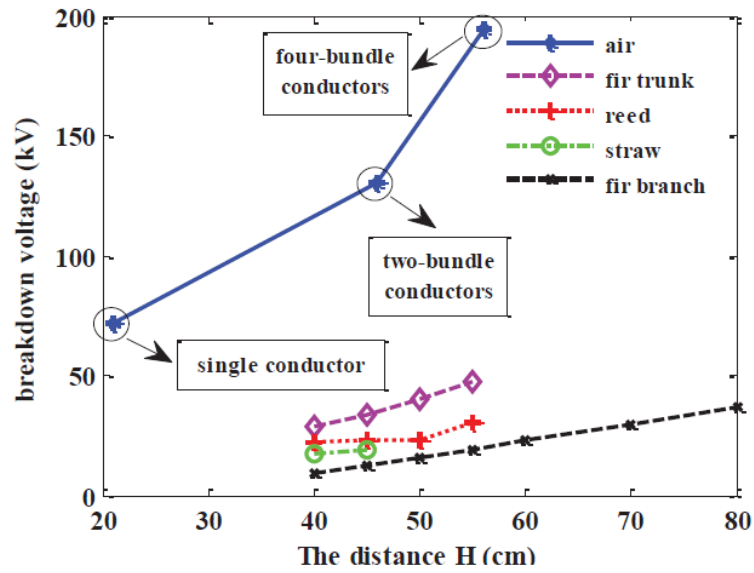
Figura D.6 Tensiones de ruptura en condiciones de incendio en diferentes vegetaciones [6]

Como se muestra en la Figura D.6, la rigidez dieléctrica del aire entre dos elementos conductores disminuye fuertemente cuando se está sometido a condiciones de incendio, lo que implica en una disminución de la tensión necesaria para provocar un arco eléctrico (*Tensión disruptiva*). Un efecto a agregar es el tipo de vegetación quemada, ya que cada tipo de combustible libera diferentes agentes contaminantes que en distinta medida, disminuyen levemente el gradiente de tensión necesario para provocar la falla, los que considerando las variables antes mencionadas, disminuyen entre un 10% y 20%.
