**MEJORAMIENTO CONSTRUCTIVO DE SEDE SOCIAL RURAL EN  
EL SECTOR “EL ROBLE”**

**JOSEFA ANDREA MUÑOZ ALTAMIRANO**

**2025**

**TRABAJO PARA OPTAR AL TITULO PROFESIONAL DE  
INGENIERO CONSTRUCTOR**

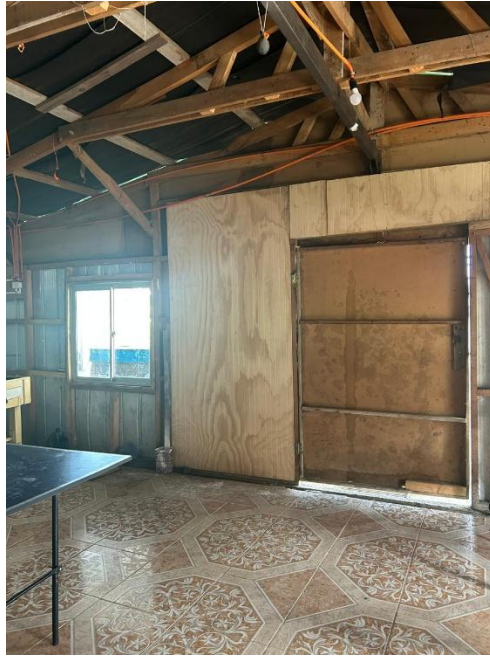
**Imagen 4: Sede Club Deportivo el roble**

Las imágenes que se presentan a continuación permiten visualizar algunas de las principales problemáticas detectadas, tales como la ausencia de una aislación térmica.

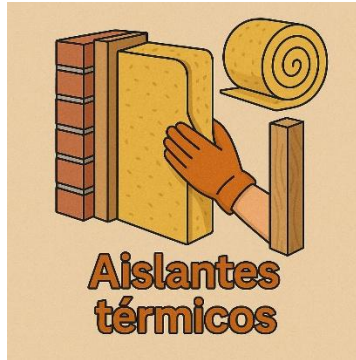
**Imagen 8: aislantes térmicos**

**Aislantes térmicos:** material que se opone al paso del calor para mantener la temperatura interior de los edificios y reducir el consumo de energía. Sirven para mejorar la eficiencia energética, el confort, la salud y el bienestar, además de contribuir a la durabilidad de las construcciones y la reducción de emisiones de carbono.

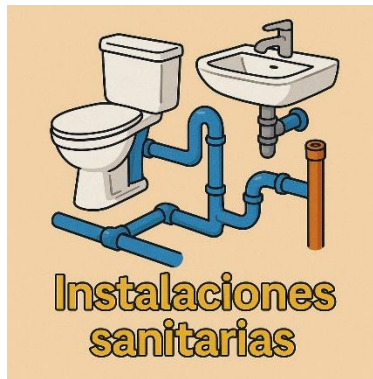
**Imagen 9: Instalaciones sanitarias**

**Instalaciones sanitarias:** sistemas conformados por un conjunto de tuberías, piezas especiales, accesorios, artefactos, equipos y otros elementos, que tienen por finalidad conducir fluidos (Agua Potable) para ser utilizados en las edificaciones y residuos para extraerlos (aguas servidas) de las mismas. Sin embargo, el objetivo fundamental de las instalaciones sanitarias en las edificaciones es contribuir a la salud del hombre, preservándolo de enfermedades y manteniéndolo en óptimas condiciones en el transcurso del quehacer diario, facilitando los buenos hábitos de higiene y limpieza, y evitando el contacto con los residuos contaminantes.

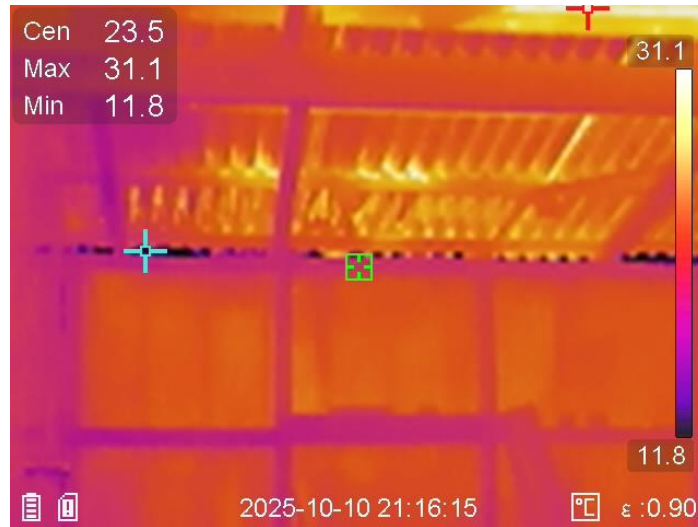
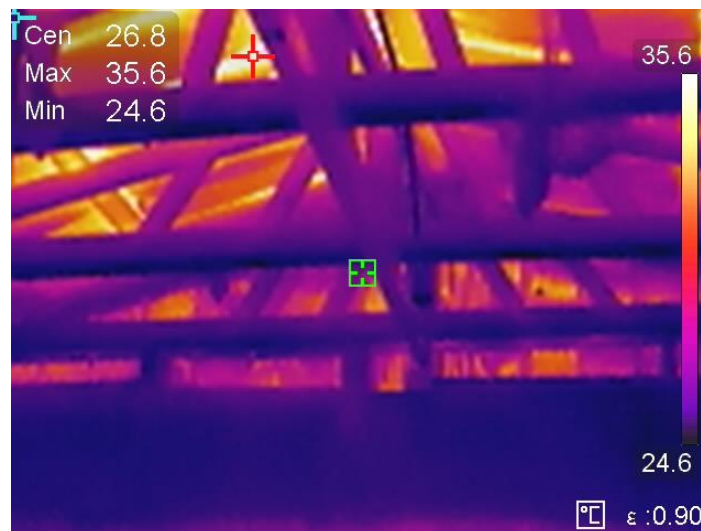
**Imagen 20: Cámara termográfica**

Las imágenes obtenidas mediante la cámara termográfica permiten evidenciar de manera objetiva el comportamiento térmico del recinto y las principales deficiencias de su envolvente. En las capturas se observan importantes variaciones de temperatura superficial, las cuales reflejan pérdidas térmicas significativas y una escasa capacidad de retención de calor en distintos elementos constructivos.

Las diferencias de temperatura registradas entre los distintos puntos del recinto demuestran una distribución térmica irregular, lo que repercute en condiciones de desconfort para los usuarios y en un mayor requerimiento energético para mantener condiciones adecuadas de uso. En conjunto, el análisis termográfico respalda técnicamente la necesidad de implementar soluciones de mejoramiento térmico en muros y techumbre, validando el diagnóstico inicial del proyecto y fundamentando las propuestas de intervención planteadas en esta investigación.

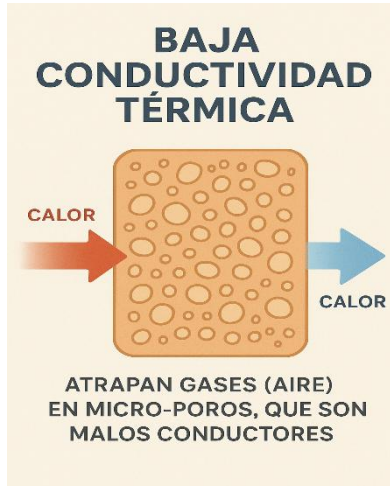
**Imagen 23: baja conductividad térmica**

- a) **Baja Conductividad:** Se asocia con materiales aislantes que resisten el paso del calor, transfiriéndolo muy lentamente. Atrapan gases (aire) en microporos, que son malos conductores.

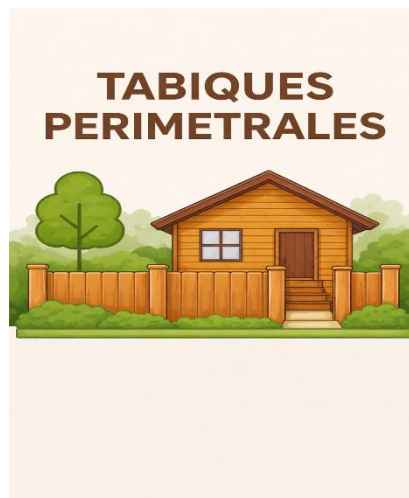
**Imagen 24: tabique perimetral**

- b) Tabiques Perimetrales:** Muros delgados (no estructurales) que definen el contorno exterior de una edificación, sirviendo como barrera protectora contra el clima y separando la propiedad de otras.

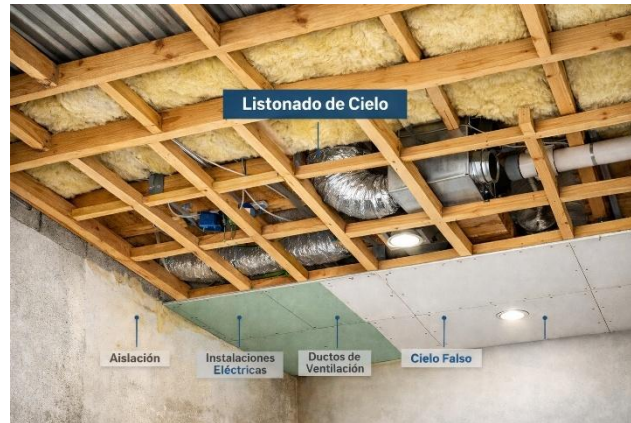
**Imagen 25: listonado de cielo**

- c) **Listonado de Cielo:** Estructura de listones (madera o metal) que se instala bajo el techo principal para crear un falso techo o cielorraso, proporcionando una base para el revestimiento final.

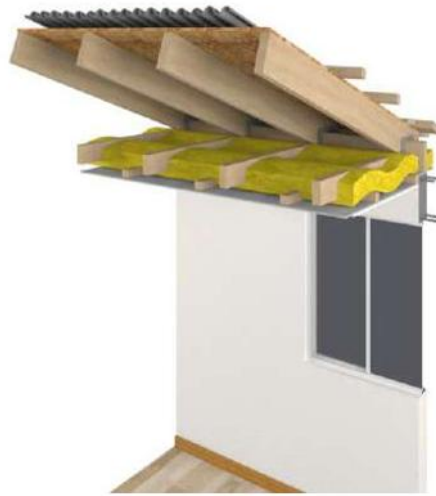
Imagen 28: solución constructiva techumbre

La sede el roble cuenta con cerchas de madera en su techumbre, se busca la solución más similar a la estructura que presenta el recinto:
