**PROPUESTA DE MEJORA AL PLAN DE MANTENIMIENTO EN LA CINTA  
TRANSPORTADORA DE COQUE CR-1401, ORIENTADO A LA  
LUBRICACIÓN**

Trabajo de titulación para optar al  
título profesional de INGENIERO  
EN MANTENIMIENTO  
INDUSTRIAL, CON  
LICENCIATURA EN INGENIERÍA.

**CAPÍTULO 2: ANÁLISIS DE LA FALLA DEL DESCANSO DEL TAMBOR**  
**NIVELACIÓN EN LA CINTA TRANSPORTADORA DE COQUE CR-1401**

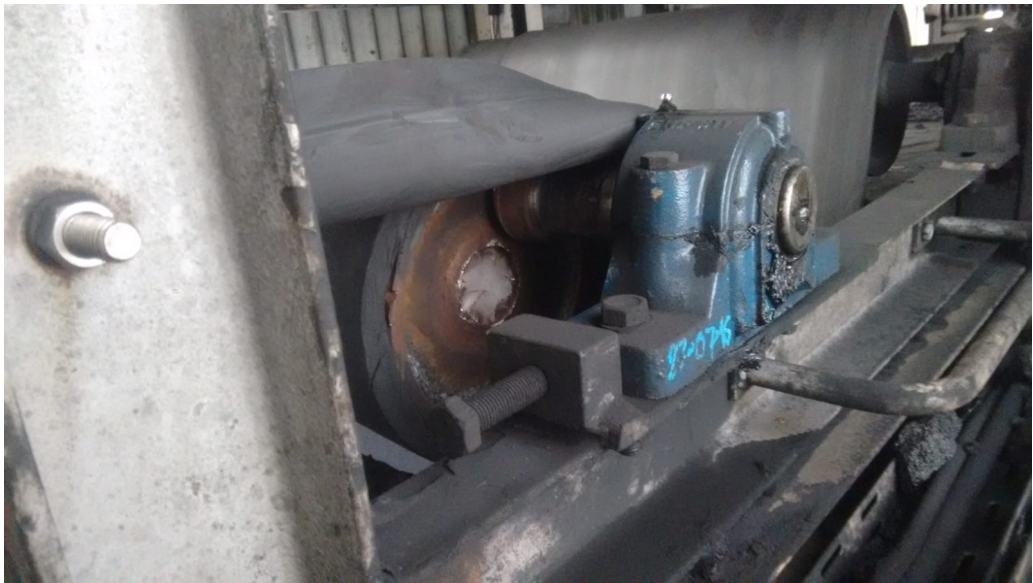
figura - 1-2: Polín con eje cortado.

Aplicando el mantenimiento correctivo a la cinta transportadora, tenemos el cambio de polines una vez que el eje se corta producto del trabajo constante, por estar sometidos a tensiones variables debido al producto que transporta o cargas excesivas.

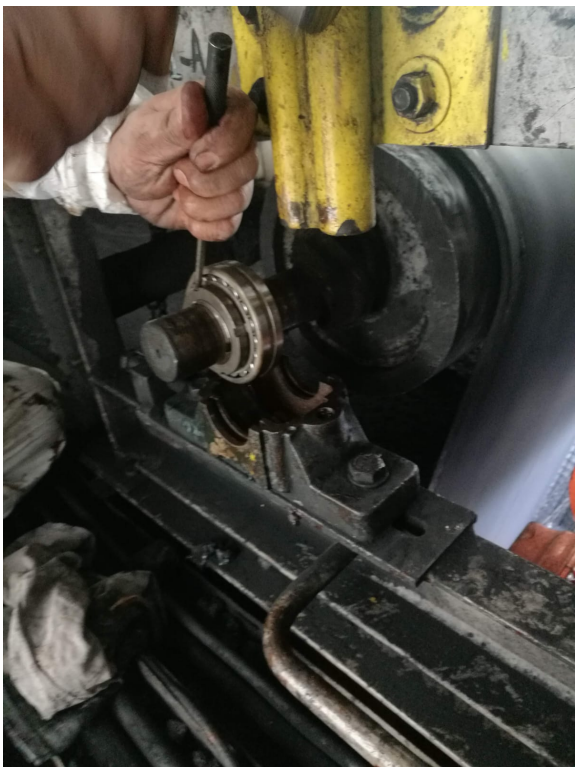
figura - 1-3: Instalación de rodamiento.

Otra reparación reactiva son los rodamientos de los descansos de los polines que sufren avería producto de la contaminación por polución del coque o simplemente cumplen su vida útil.

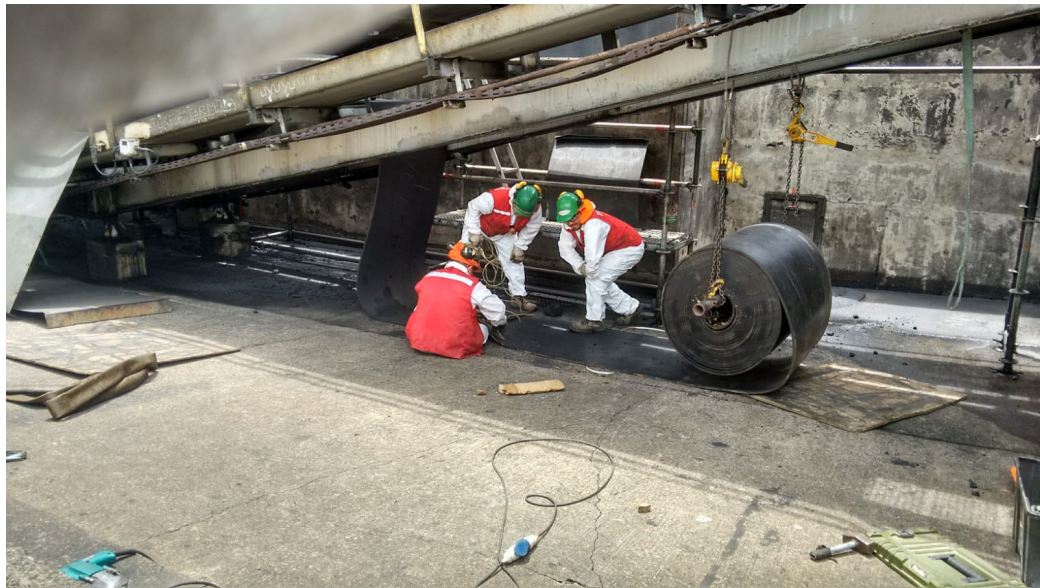
figura - 1-4: Cambio de cinta.

Así también, se realiza el cambio de cinta cuando se encuentra con cortes o demasiado estiramiento en ella.

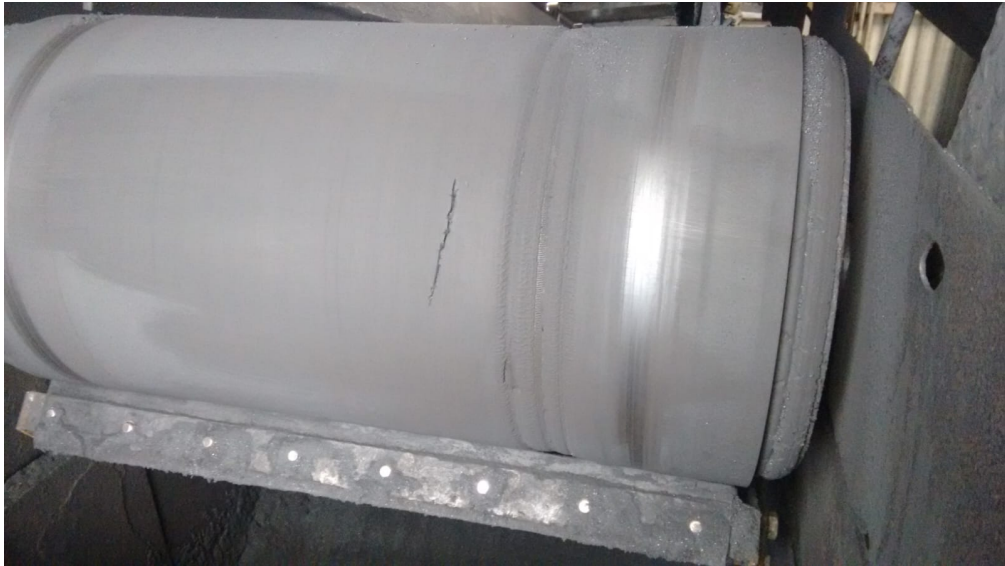
figura - 1-5: Verificando fisuras en cinta.

Aplicando el mantenimiento preventivo a la cinta transportadora tenemos la inspección visual de la cinta para verificar que no presente fisuras o deformaciones, comprobar la tensión y alineación de la cinta.

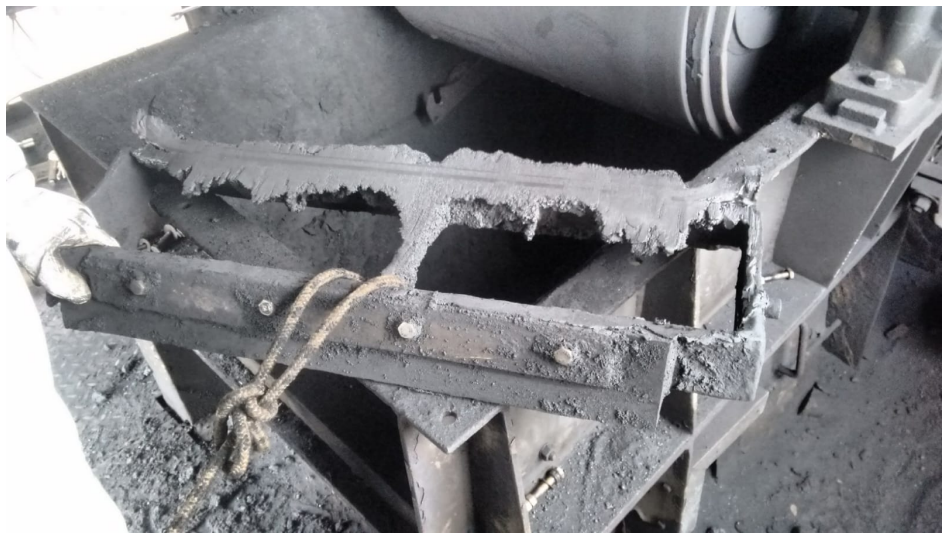
figura - 1-7: Acumulación de coque.  
Fuente: Elaboración propia.

En polines se realiza inspección visual para verificar que estén centrados, asegurarse de que giren y sus rodamientos no estén agripados. También se realiza una limpieza por acumulación de coque para evitar que la cinta se monte sobre el producto.

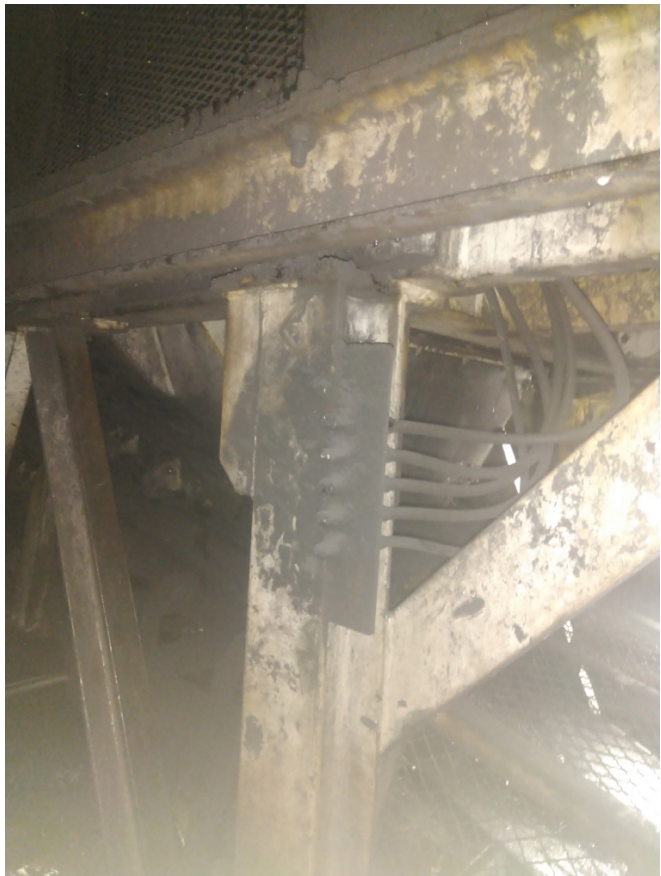
figura - 1-8: Puntos de engrase de descansos de polines.  
Fuente: Elaboración propia.

Así también se ejecuta una ruta de lubricación para verificación de condición de aceite de los reductores y engrase para los descansos de polines.

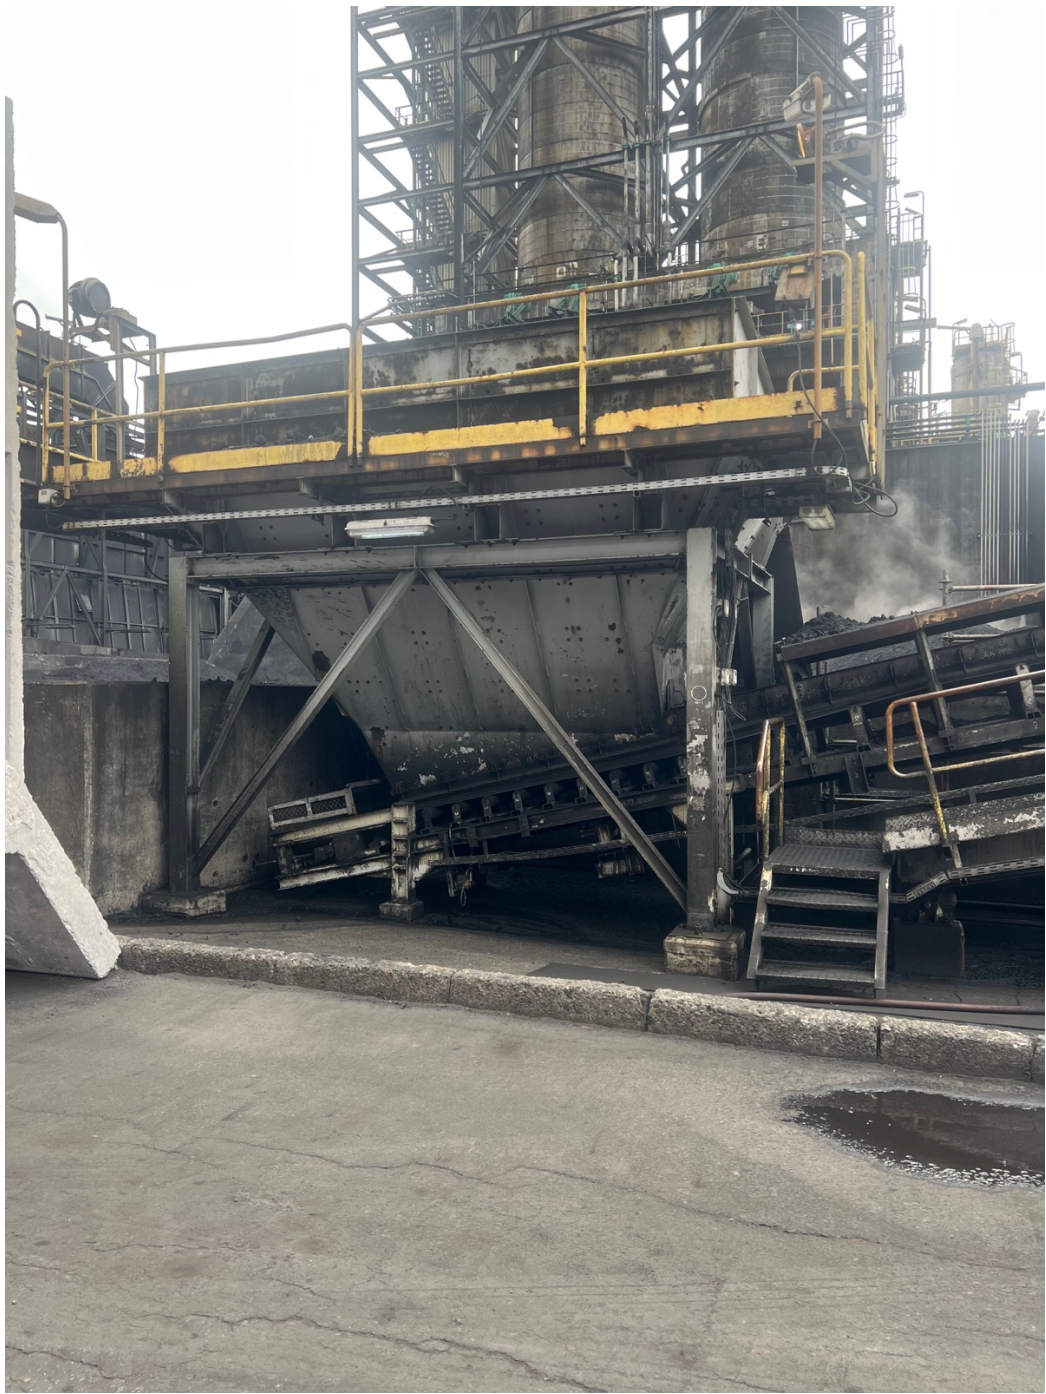
figura - 2-3: Parrilla y tolva de entrada de material de coque.

limitar el tamaño de los trozos de coque que ingresan a la tolva a 300 mm. La tolva por su parte tiene capacidad para almacenar 25 m<sup>3</sup> de Coque.

El diseño contempla que, en caso de que material quede atrapado, los operadores puedan liberar residuos mediante empuje con el balde del cargador frontal. De esta forma, se asegura un flujo constante y uniforme hacia el transportador siguiente, evitando atascos y reduciendo la probabilidad de detenciones no programadas.

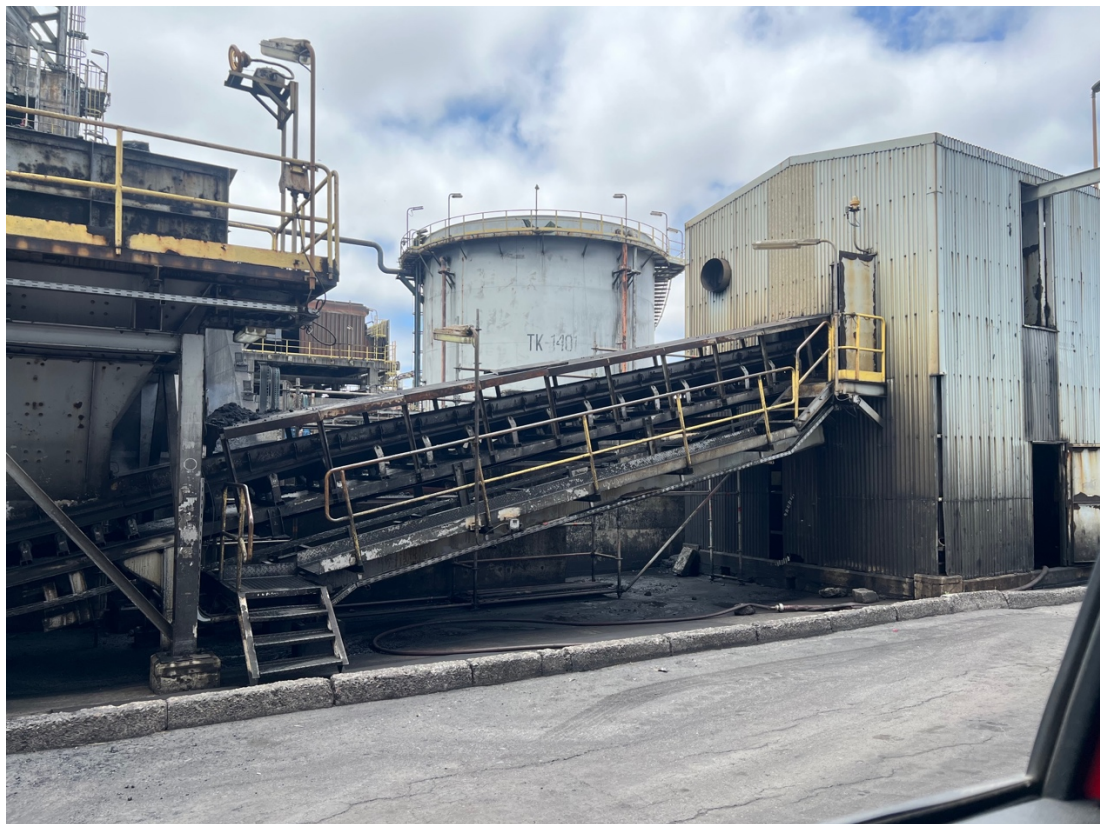
figura - 2-4: Transportador de alimentación del triturador de coque primario.

La capacidad normal de operación es de 100 tn/hr. aunque puede manejar sobrecargas momentáneas. La correa se apoya en un sistema de polines:

- **Polines de canal profundo**, que ayudan a mantener la forma de la banda y evitar derrames.
- **Polines de Impacto**, ubicados en la zona de carga, para absorber la energía de los fragmentos de coque.
- **Polines de subida y retorno**, que garantizan la estabilidad y el tensado adecuado de la banda.

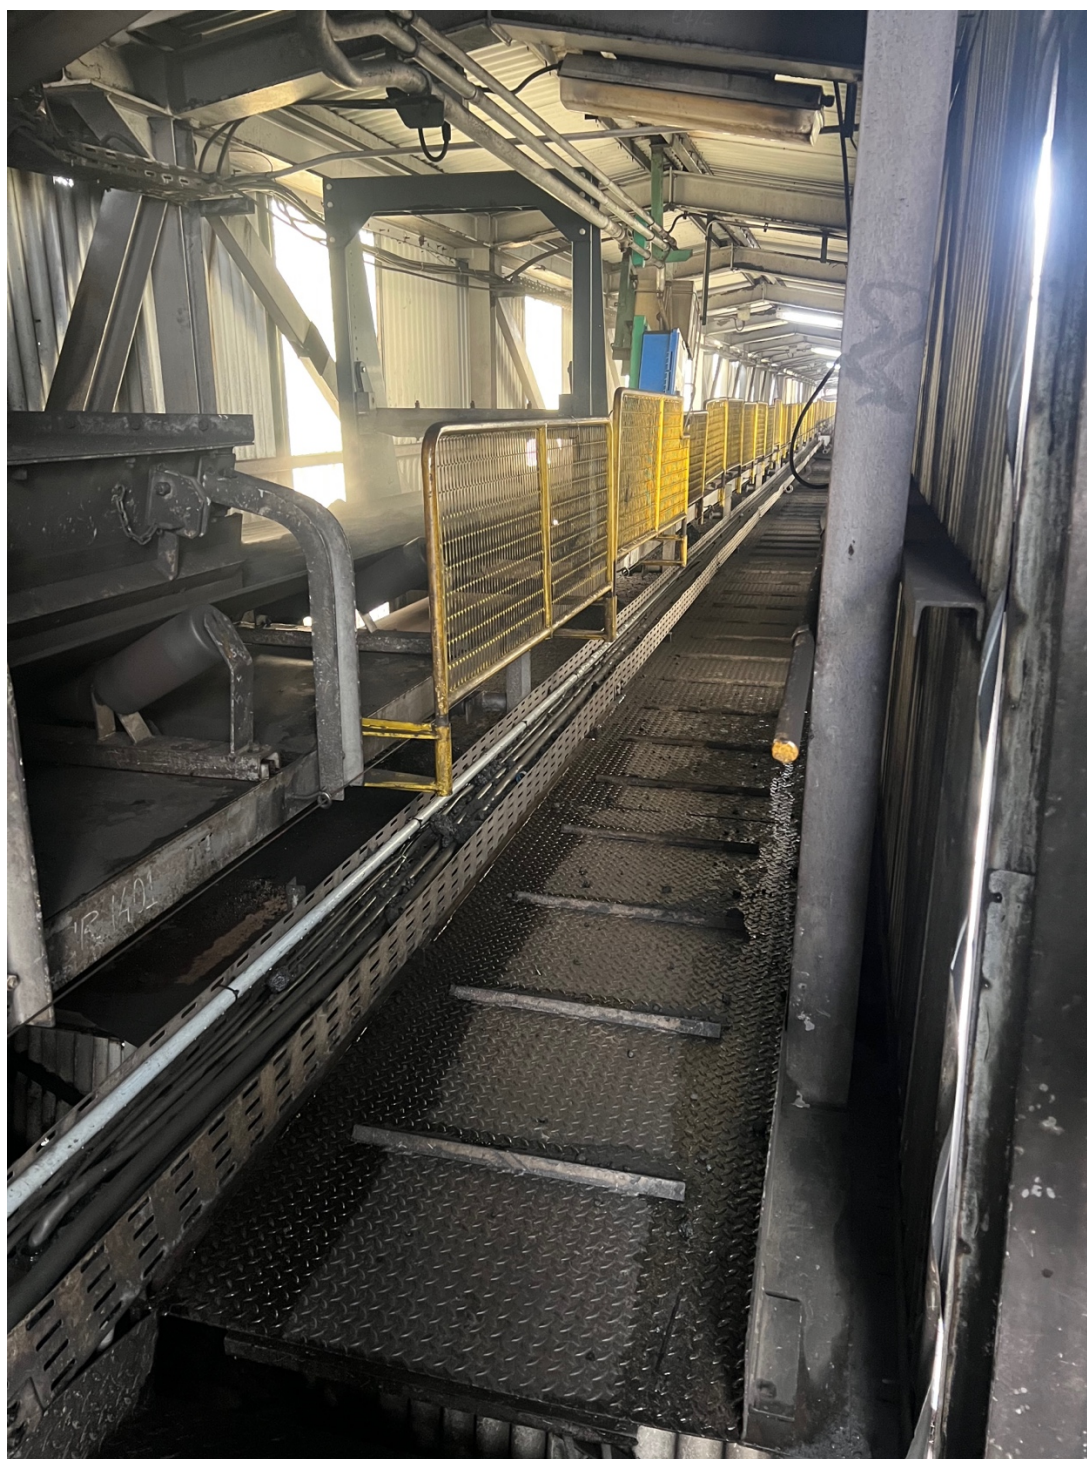
figura - 2-5: Transportador de coque hacia el almacenaje.

La estructura de la CR-1401 está montada sobre un marco de acero y se apoya en polines de canal profundo, de impacto, de subida y de retorno. Para asegurar un funcionamiento adecuado, incorpora limpiadores de correa ubicados en los tambores motriz y de cola, los cuales evitan la acumulación de material adherido.

En materia de seguridad, este transportador cuenta con botoneras de emergencias, cuerdas de tiro para detenciones manuales y switches de velocidad y nivel que actúan automáticamente ante cualquier anomalía. Todo ello garantiza la continuidad operacional y protege al personal que trabaja en su entorno.

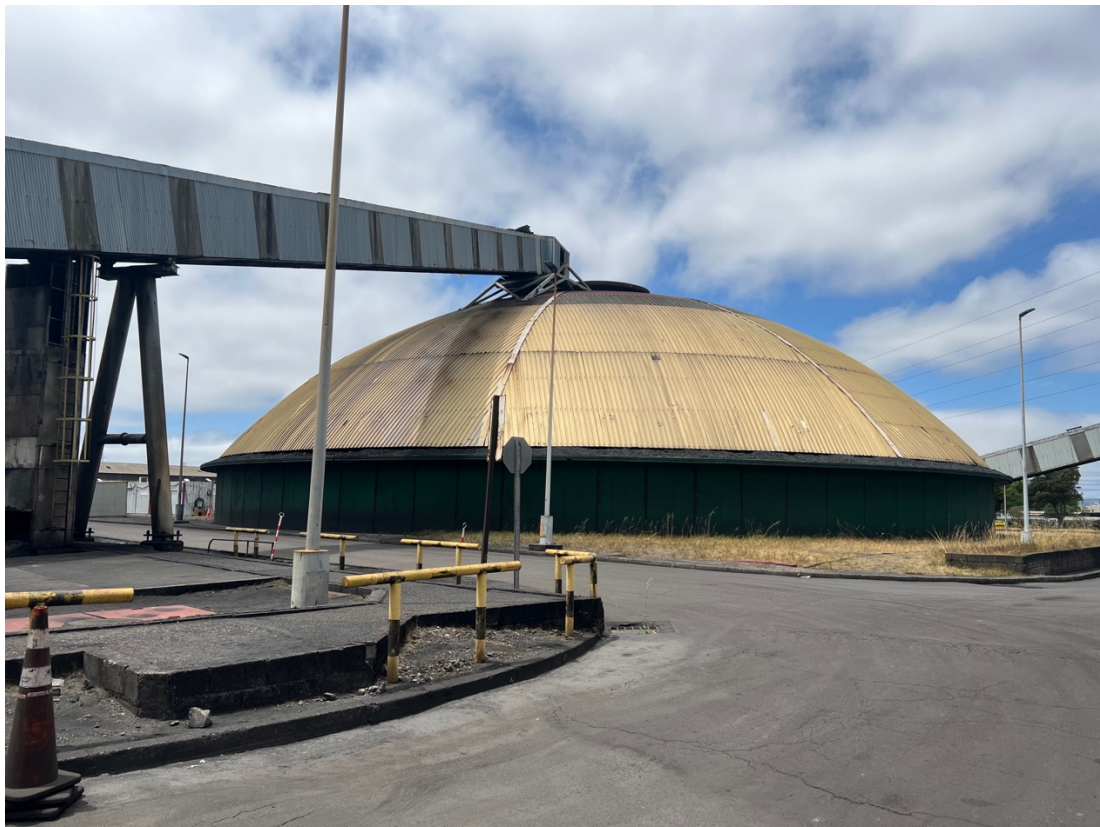
figura - 2-6: Domo de almacenaje de coque.

El domo de almacenaje de Coque en la Unidad de Coque Retardado, su función es recibir el coque de petróleo desde la cinta principal para luego ser enviado a los alimentadores de la caldera.

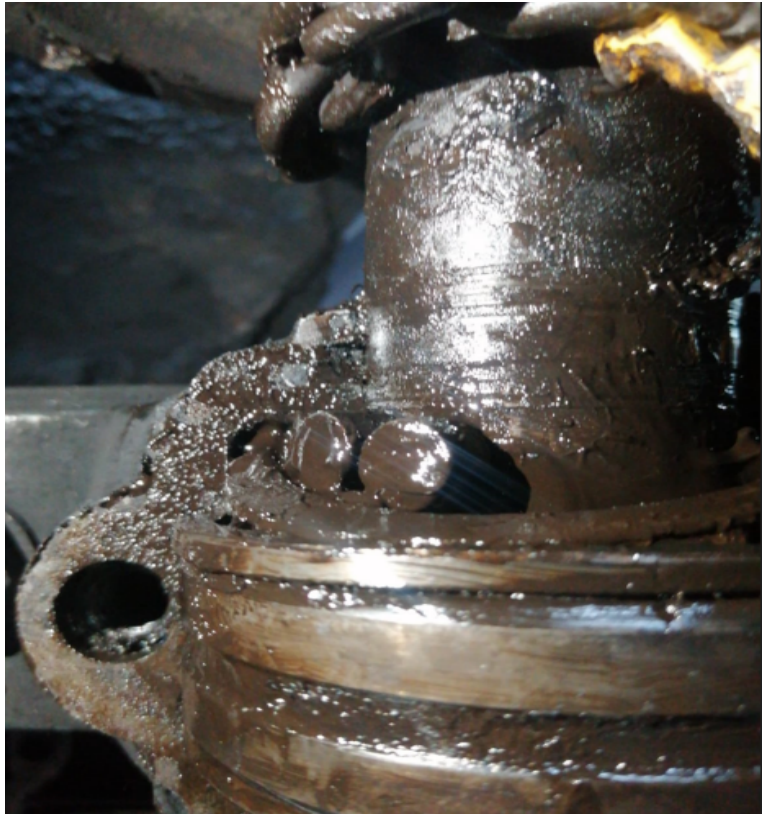
figura - 2-10: Rodamiento descanso contaminado.

Al revisar el descanso, se constató que el rodamiento se encontraba severamente dañado. El análisis visual mostró desgaste abrasivo y fractura de los elementos rodantes, además de signos de contaminación por partículas de coque en la grasa lubricante. Esta condición provocó que el lubricante perdiera sus propiedades, dejando al rodamiento sin la película protectora necesaria y acelerando el contacto metal-metal entre sus componentes.

El problema detectado en el descanso “A1” refleja, en consecuencia, la vulnerabilidad del sistema frente a las condiciones reales de operación. Más allá de la falla puntual, pone en evidencia la necesidad de revisar los procedimientos de lubricación y control aplicados, para adaptarlos al ambiente abrasivo en que trabaja la CR-1401. Sin un plan de mantenimiento preventivo adecuado, es altamente probable que incidentes similares se repitan, comprometiendo la continuidad operacional, aumentando los costos de mantención y generando riesgos adicionales para la seguridad de las personas y los equipos.

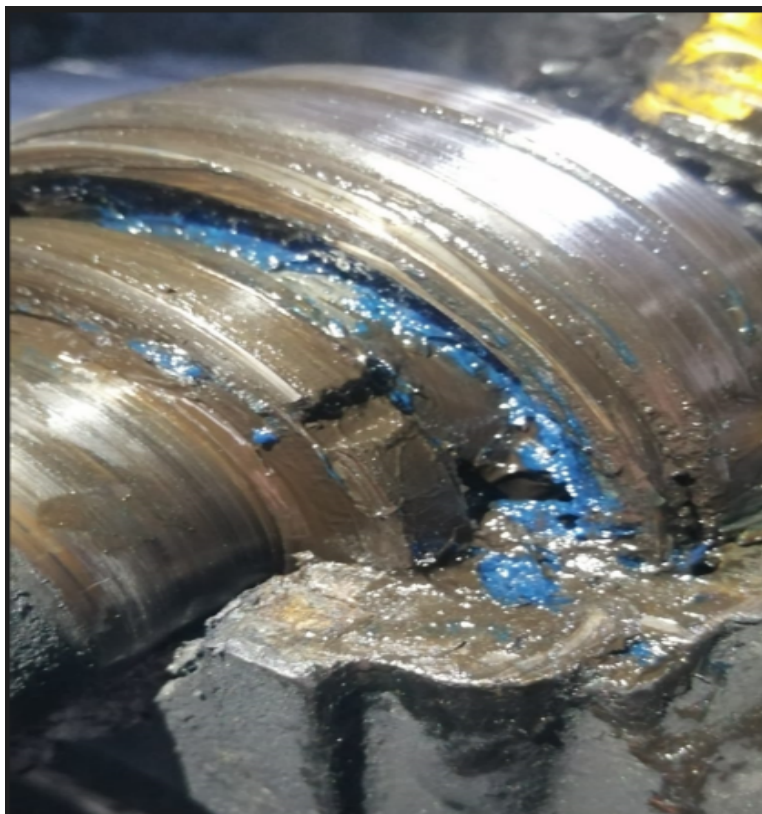
figura - 2-11: Exceso de lubricación.

- **Tipo de lubricante:** Lubricación deficiente, puede presentar más fallas tales como:
  - **Excesiva aplicación de lubricante:** exceso de grasa en la cavidad del rodamiento que ocasiona, pérdida de potencia y aumento de temperatura que favorece la degradación química de la grasa, separando el aceite base del espesante.

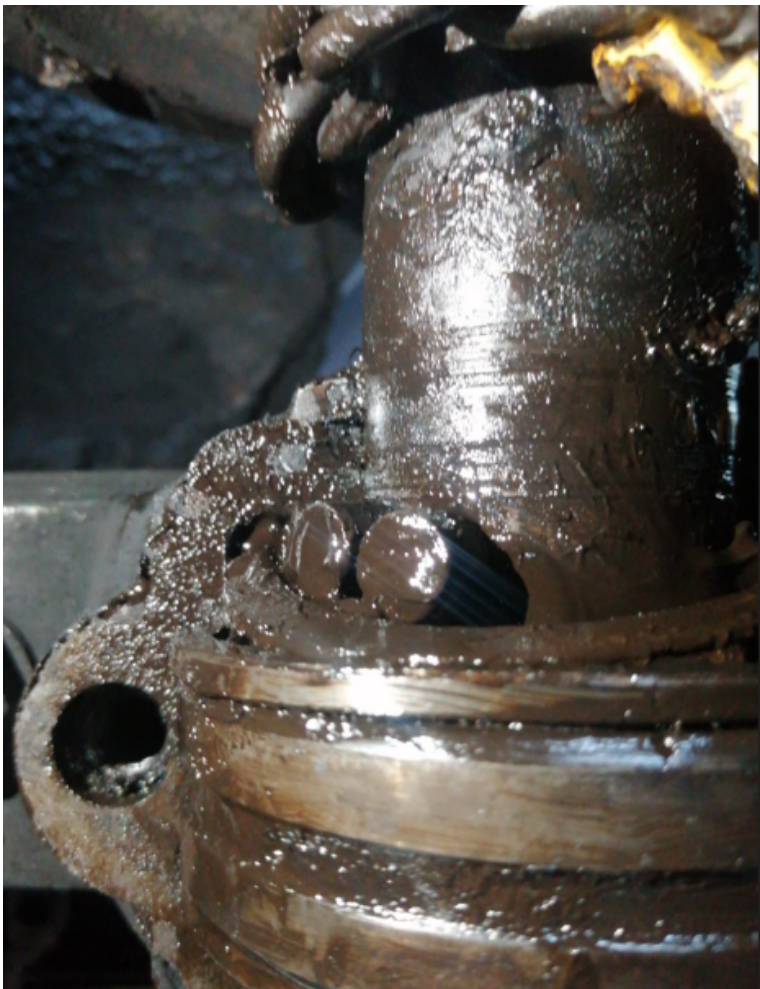
figura - 3-1: Rotura de rodamiento por partículas de coque.  
Fuente: Elaboración propia.

En análisis de falla realizado se observa separación del espesante y aceite base por efecto del sobre engrase y contaminación ingresada por partículas de coque producto del mismo proceso de transporte de material de coque. En este proyecto, se verificará la selección de lubricante adecuado para la condición de operación.
