Memoria de Título  
Departamento de Arquitectura  
Universidad Técnica Federico Santa María

**PROPUESTA DE LINEAMIENTOS PARA LA GESTIÓN DEL PATRIMONIO  
MODERNO EN CHILE:  
EL CASO DE LA PISCINA OLÍMPICA DE ARICA**

Por Joaquín I. Contreras Caqueo  
Profesora Referente Marcela Hurtado  
Agosto de 2025

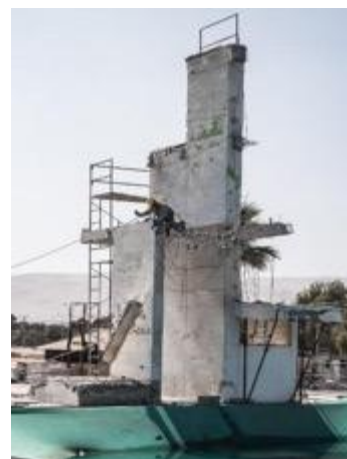
*fig. 1 Demolición plataforma de saltos ornamentales, 2020. Fuente: Arica al día.*

La reciente pérdida de la plataforma de saltos de la Piscina Olímpica de Arica (fig. 1) —previa a su declaratoria como Monumento Histórico— visibiliza esta fragilidad. La reacción pública fue limitada, salvo por ciertos sectores específicos como la comunidad deportiva local, lo que refuerza la idea de una desconexión cultural con este tipo de patrimonio. Esta situación evidencia la necesidad de enfoques de gestión más adecuados a su naturaleza. Como advierte Torrent (2009), “las estrategias de preservación estarán necesariamente vinculadas a las políticas urbanas, a la planificación y sobre todo a la gestión y las políticas públicas en relación con el bienestar de sus habitantes”, lo que subraya la urgencia de desarrollar instrumentos pertinentes a la escala y complejidad del patrimonio moderno.

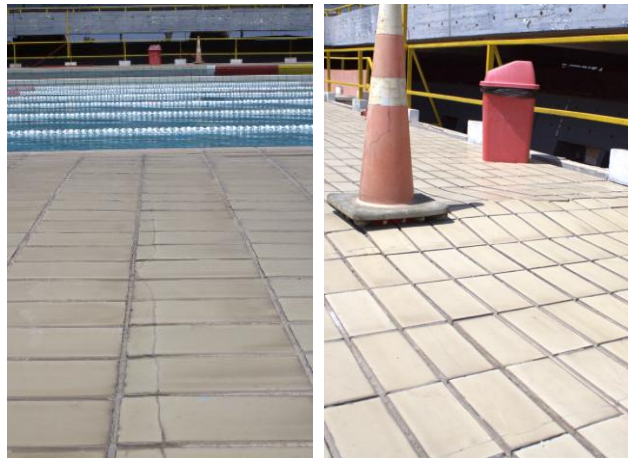
El vaso de las piscinas presenta fisuras visibles en el revestimiento cerámico (fig. 36), lo que evidencia un posible debilitamiento estructural de las vigas portantes de la losa de hormigón. Estas fisuras se ubican a intervalos regulares, coincidiendo con la disposición estructural de las vigas principales que conforman dicha losa. El nivel de daño es significativo, generando deformaciones en algunas zonas del suelo e incluso el desprendimiento de partes del revestimiento cerámico.

*fig. 36 Registro propio del revestimiento cerámico que cubre la losa de las piscinas. Enero 2024.*

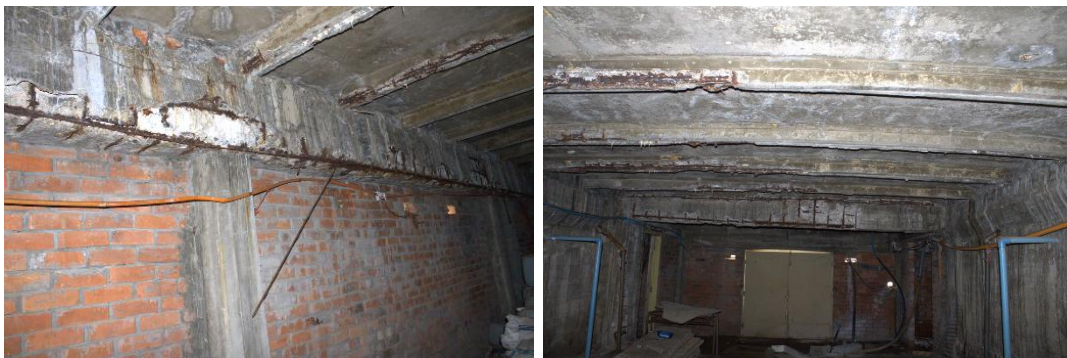
La deformación del pavimento podría atribuirse al deterioro de las vigas portantes, en las cuales se identifican signos de desprendimiento del recubrimiento de hormigón (fig. 37) y procesos de corrosión activa en las cadenas estructurales, producto de la exposición directa al ambiente húmedo y salino presente al interior de este vaso elevado.

*fig. 37 Registro propio al interior de los túneles inferiores de las piscinas. Enero 2024.*

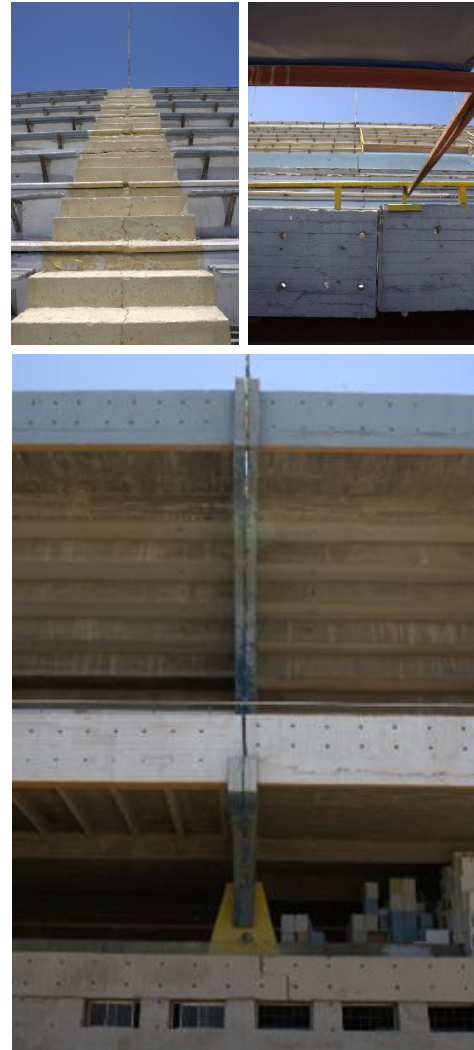
Por otra parte, en las graderías se observan fisuras y grietas que comprometen su estabilidad estructural. Algunas de estas se corresponden con el emplazamiento de las costillas estructurales (fig. 38). En una de ellas se ha generado una grieta de tal magnitud que ha provocado un asentamiento de aproximadamente 5 cm entre las zonas que conecta (fig. 39). Asimismo, otra costilla presenta una fisura vertical que prácticamente la divide en dos secciones.

fig. 38 Fuente: Elaboración propia según los atributos en Decreto n°32 (2024).

fig. 39 Registro propio. Enero 2024.

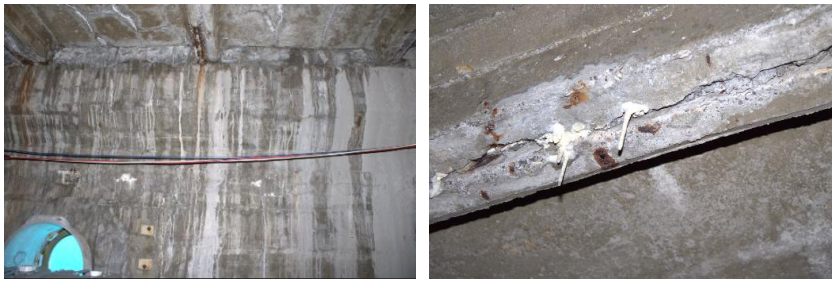
Uno de los mayores índices de deterioro asociado a condiciones ambientales se encuentra al interior del vaso de las piscinas. La alta humedad y salinidad han provocado manchas visibles de transpiración en los muros interiores (fig. 40 a la derecha), además de la formación de estalactitas (fig. 40 a la izquierda) producto del goteo continuo del vapor condensado en la techumbre. También se ha observado un desprendimiento progresivo del hormigón en diversos elementos estructurales de este espacio.

*fig. 40 Registro propio en túneles al interior de piscinas. Enero 2024.*

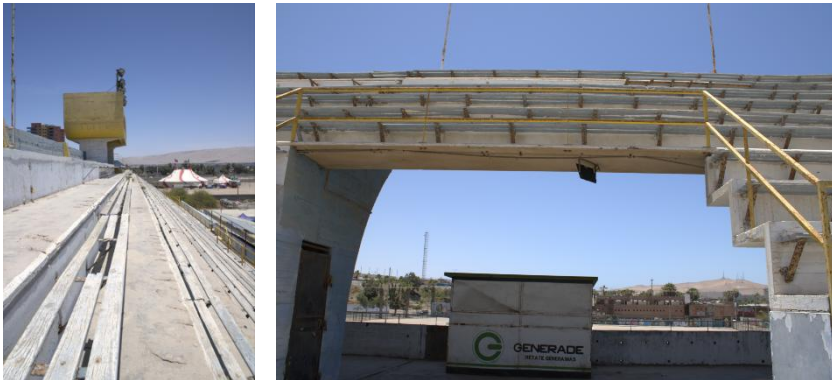
La proximidad del inmueble al borde costero —a aproximadamente 200 metros del litoral— lo expone constantemente a la radiación solar y a un ambiente marino altamente salino, lo que ha acelerado el deterioro de materiales. Esta condición ha afectado visiblemente tanto al mobiliario de madera como

*fig. 41 Registro propio de graderías en su nivel superior. Enero 2024.*

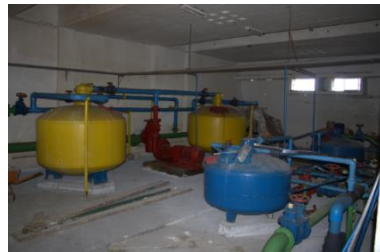
fig. 43 Registro propio de Sala de Filtros. Enero 2024.

Dentro de las instalaciones sanitarias, el sistema de filtrado de las piscinas presenta el mayor nivel de obsolescencia, encontrándose actualmente fuera de funcionamiento. Según antecedentes obtenidos mediante entrevista con un exfuncionario del recinto, quien se desempeñó como encargado del mantenimiento, los filtros fueron reemplazados en el año 1995; sin embargo, los nuevos equipos dejaron de operar correctamente a partir de 2012, año desde el cual el sistema de filtración quedó inactivo (**¡Error! No se encuentra el origen de la referencia.**). Desde entonces, la mantención del agua se ha limitado a la aplicación de productos químicos, junto con la aspiración manual del fondo del vaso y la posterior evacuación del agua.

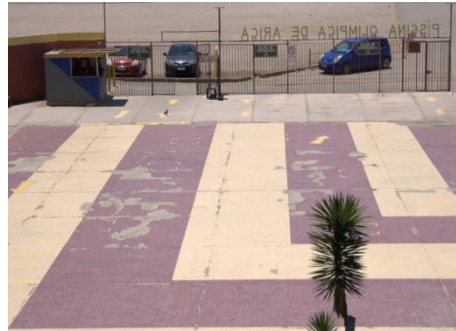
*fig. 45 Registro propio de los azulejos o teselas cuadradas que cubren el piso en la zona de acceso del recinto. Enero 2024.*

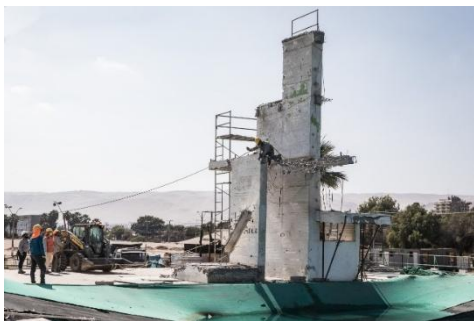
*fig. 48*

Una de las alteraciones más significativas en términos de impacto patrimonial fue la demolición de las plataformas de saltos ornamentales. Esta intervención no solo afectó la autenticidad arquitectónica del complejo, sino también su valor cultural y deportivo. La eliminación de este equipamiento ha imposibilitado la práctica de dicha disciplina, amenazando su continuidad y eventual desaparición a nivel local.

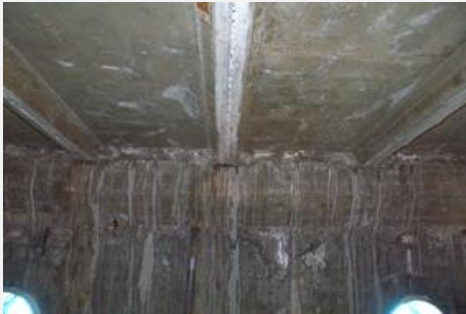
| Pérdida de hermeticidad o estanqueidad (filtraciones, goteras) | ✓ | <ul style="list-style-type: none"> <li>• <b>Alta humedad y salinidad</b> al interior del basamento de las piscinas:</li> </ul> |

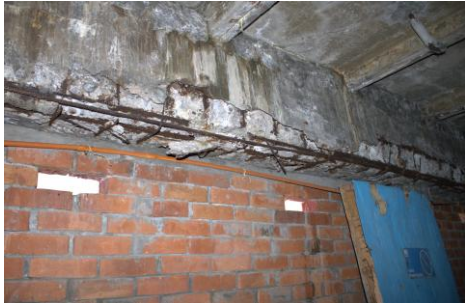
| Deterioro superficial de materiales (descascaramiento, desprendimientos) | ✓ | <ul style="list-style-type: none"> <li>• <b>Desprendimiento de hormigón</b> en vigas estructurales:</li> </ul> |

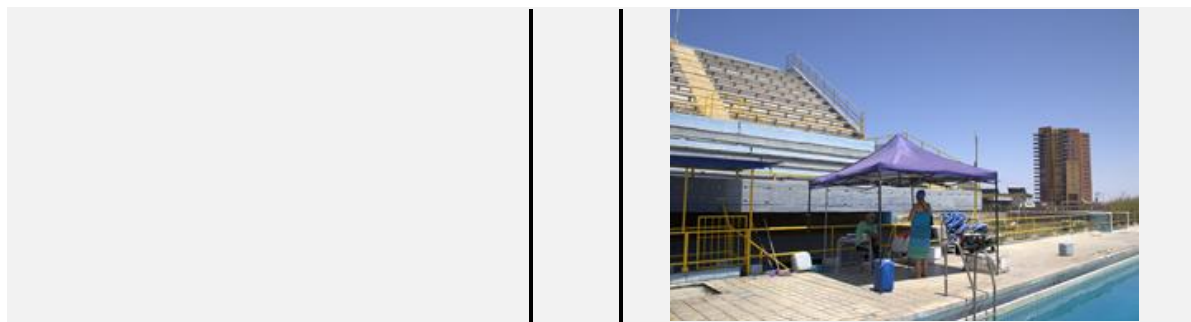
| Ausencia o falla de elementos de protección solar o climática | ✓ | <ul style="list-style-type: none"> <li>• <b>Ausencia de protección solar o climática:</b> no existen techumbres ni cerramientos:</li> </ul> |

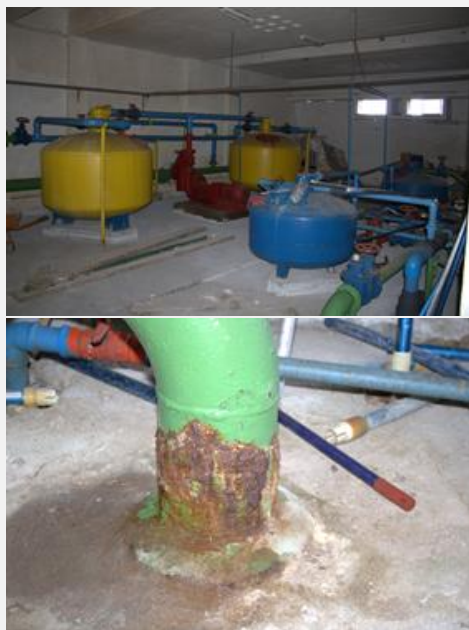
- Sistema de filtros obsoleto y disfuncional:
