**PROPUESTA DE MEJORAS PARA PREVENIR COLISIONES EN CHUTE  
TELESCOPICO MEDIANTE LA INSTALACION DE SENSORES DE PROXIMIDAD**

Trabajo de titulación para optar al título  
Profesional de INGENIERIA EN  
MANTENIMIENTO INDUSTRIAL CON  
LICENCIATURA EN MANTENIMIENTO.

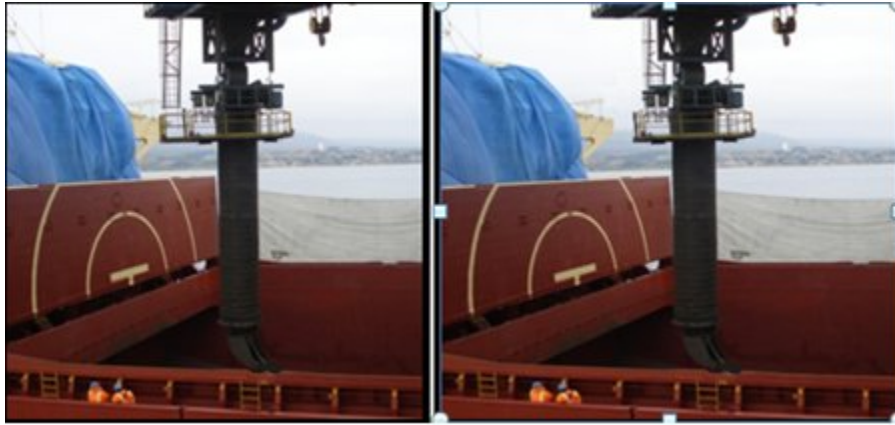
Figura 1-5: Chute telescópico

3. Al aproximar el equipo a las “brazolas” del barco en ocasiones producto del oleaje se producen roces de metal contra metal entre el barco y el equipo de carguío lo cual genera desgaste y posibles daños.

4. Actualmente el diseño de la cuchara no permite que la carga sea lanzada a una mayor distancia, por lo tanto, es más difícil poder trimar de mejor forma la carga lo cual obliga al operador a tener que levantar el equipo para poder lograr un mejor ángulo y fuerza, para así llegar más lejos, produciendo con esto una mayor polución dentro de la bodega.

5. Al realizar un cambio de bodega o cuando finaliza el carguío, la cuchara es protegida por un maxi saco para prevenir la caída remanente de concentrado. El cambio de este se realiza con personal de apoyo, e involucra un riesgo de atrapamiento debido al permanente movimiento de la nave por el oleaje reinante.

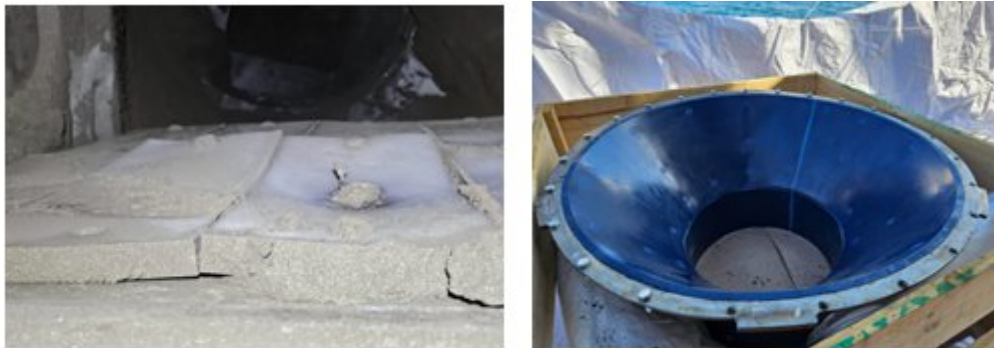
Figura 2-4: Revestimiento chute telescópico

En la categoría de materiales, se reconoció que el uso de componentes y repuestos de calidad variable influye directamente en la confiabilidad del sistema. Los pernos y sellos con desgaste prematuro, junto con lubricantes inadecuados para ambientes con alta concentración de polvo, provocan pérdidas de hermeticidad y fallas en la amortiguación del movimiento. Asimismo, la utilización de repuestos no certificados compromete la estabilidad del chute y dificulta el cumplimiento de tolerancias de diseño.

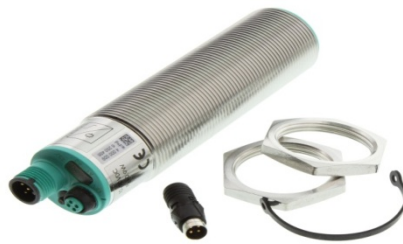
Figura 2-7: Sensor Pepperl + Fuchs UMC3000-30H

#### **Sensor Pepperl + Fuchs UMC3000-30H**

- Ventajas: Muy robustos, excelentes para entornos corrosivos (marinos) se pueden ajustar parámetros.
- Riesgo o limitación: Precio más alto, volumen de pedido podría retasar entrega.
- *Material: Acero inoxidable 316 LT. (<https://files.pepperl-fuchs.com>)*

En función del comportamiento esperado del chute telescópico y de las condiciones presentes en su área de operación, la selección más recomendable para garantizar continuidad operativa y minimizar fallas por ensuciamiento o impacto en la instalación de sensores con cuerpo metálico y grado de protección elevado, como los modelos UMC3000 o M25U.
