**UNIVERSIDAD TÉCNICA FEDERICO SANTA MARÍA**  
**SEDE CONCEPCIÓN**  
**“REY BALDUINO DE BÉLGICA”**

**Mejoramiento de Infraestructura Deportiva Universitaria:**  
**“Proyecto de Intervención UTFSM”**

**TRABAJO PARA OPTAR AL TITULO PROFESIONAL DE**  
**INGENIERO CONSTRUCTOR**

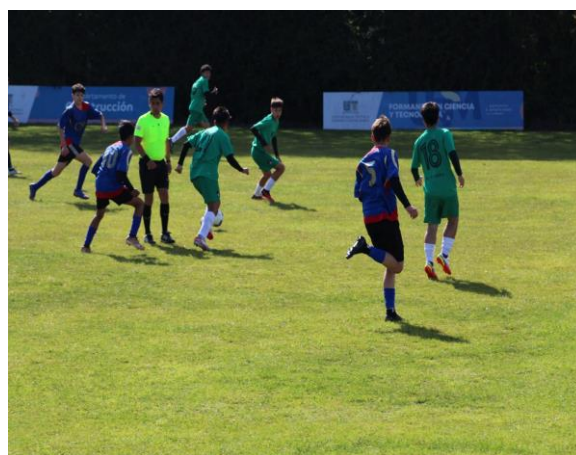
**Figura 4: imagen cancha UTFSM**

A pesar de su uso intensivo y relevancia institucional, la infraestructura de la cancha principal presenta carencias estructurales que limitan su funcionalidad, seguridad y confort. Entre las principales carencias se identifican: la ausencia de techumbre, que expone a los usuarios a condiciones climáticas adversas; graderías no diferenciadas ni protegidas e inexistencia de gradas para visitas y turno; iluminación insuficiente para actividades en horarios de baja

luminosidad; carencia de marcador electrónico visible y ausencia de cierre perimetral con sistema atrapa pelotas. Estas condiciones reducen la operatividad del recinto, afectando su uso en competencias oficiales y limitando la experiencia de deportistas y espectadores.

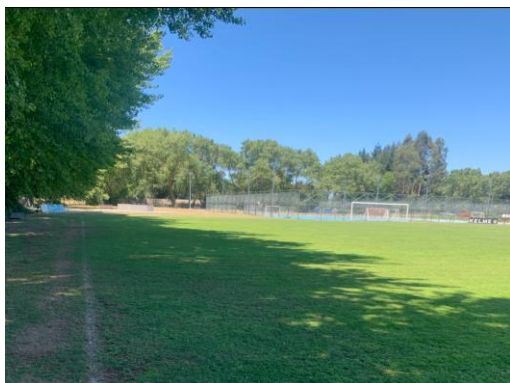
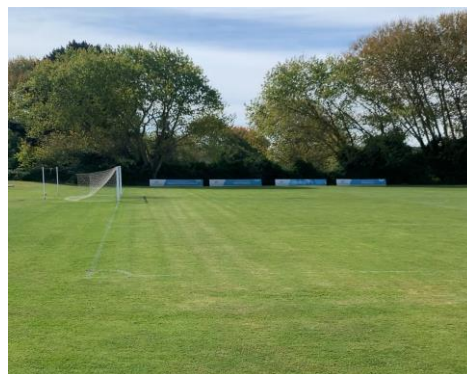
**Figura 10: imagen cancha UTFSM**

La cancha principal registra unas dimensiones de **104 metros de largo por 76 metros de ancho**, valores que se encuentran dentro de los rangos establecidos por la *Federación Internacional de Fútbol Asociación* (FIFA), la cual exige longitudes entre 100 y 110 metros y anchos entre 64 y 75 metros para canchas empleadas en competiciones de carácter internacional. Aunque el ancho excede marginalmente el valor máximo sugerido para partidos internacionales, se mantiene dentro de los parámetros aceptados para competiciones nacionales y actividades recreativas.

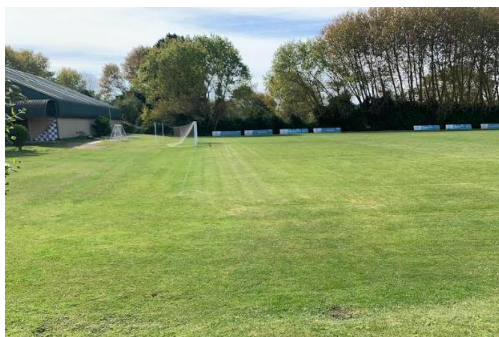
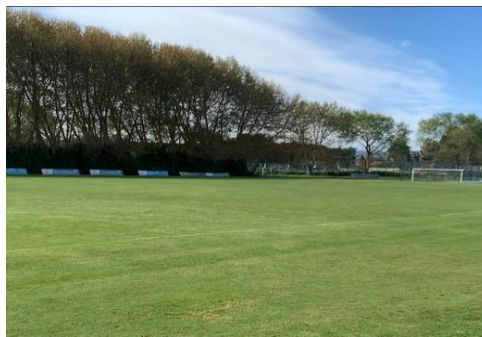
**Figura 12 y 13: Imagen tipo de superficie cancha UTFSM**

El terreno de juego presenta **césped natural** en condiciones generales adecuadas, observándose uniformidad, continuidad vegetal y ausencia de baches o zonas erosionadas. Este tipo de superficie cumple con las recomendaciones técnicas del *FIFA Quality Programme*, que establece el uso de césped natural o sintético certificado para la práctica regulada del fútbol.

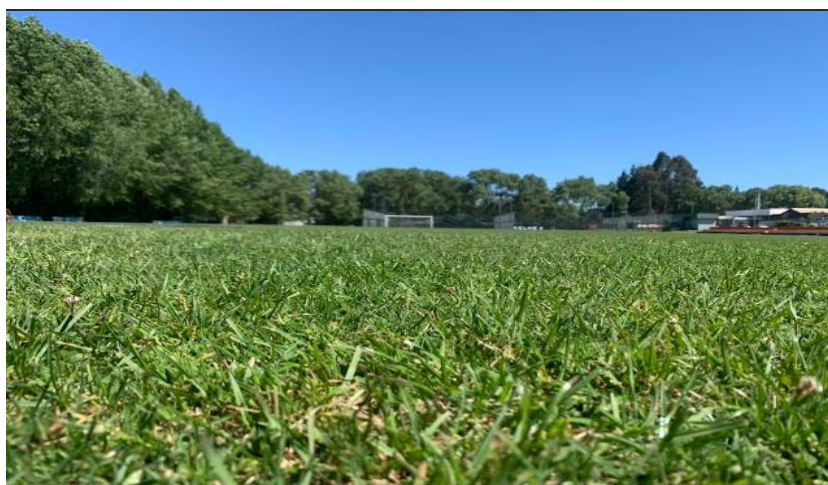
**Figura 14: Imagen superficie cancha UTFSM**

carece de un diseño técnico formal que asegure un rendimiento adecuado durante episodios de precipitaciones intensas.

El *Manual de Diseño de Infraestructura Deportiva del Ministerio del Deporte* (MINDEP) establece que los recintos deportivos deben contar con drenajes superficiales o subterráneos que garanticen la continuidad de la actividad deportiva incluso en condiciones de humedad. La ausencia de un sistema formal de drenaje podría derivar en encharcamientos que afecten la superficie de juego, aumentando riesgos de lesiones y deterioro del césped. Por ello, este ítem se clasificó como **cumple parcialmente**.

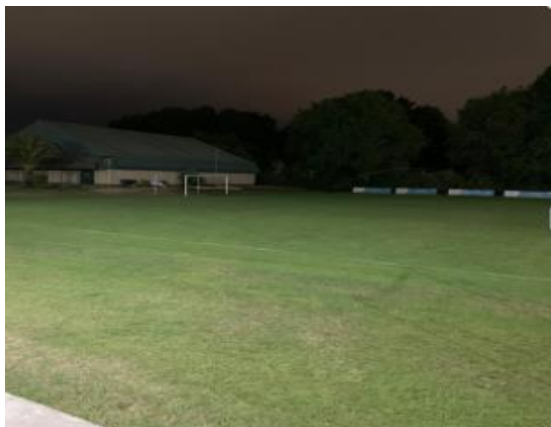
**Figura 15: Imagen cancha UTFSM noche**

La normativa *NCh 4/84 – Iluminación de Recintos Deportivos* establece un nivel mínimo de **200 lux** para espacios destinados a la práctica recreativa del fútbol, mientras que el MINDEP recomienda sistemas de iluminación perimetral mediante proyectores LED para garantizar

eficiencia energética y seguridad en el uso nocturno. La ausencia de este equipamiento constituye un incumplimiento normativo y representa una de las principales necesidades detectadas en el diagnóstico. Su implementación se considera una intervención prioritaria para maximizar las horas de funcionamiento del recinto. Tomar foto cancha de noche

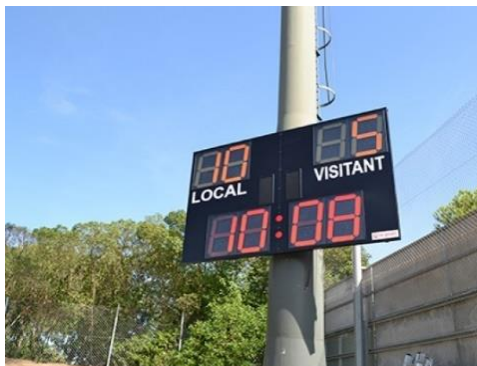
**Figura 17: Imagen marcador electrónico**

No obstante, se constató la ausencia de un **marcador visible**, elemento sugerido en recintos destinados a actividades competitivas. Si bien no constituye una exigencia normativa estricta, su incorporación contribuye al ordenamiento del juego, la comunicación con los espectadores y la gestión de eventos deportivos. Se recomienda integrar esta mejora como complemento funcional y operativo.

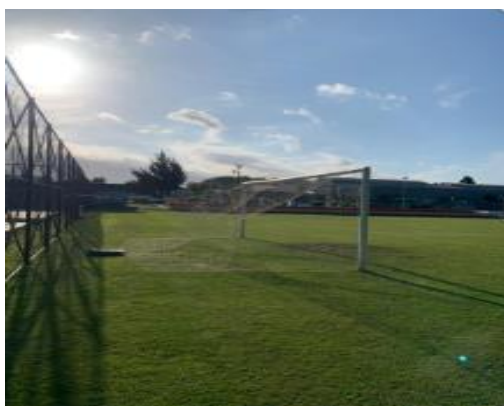
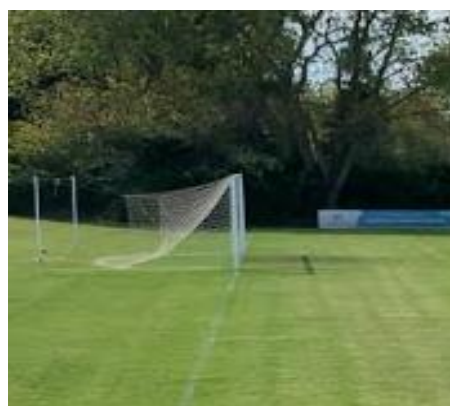
**Figura 19 y 20: Imagen arcos cancha UTFSM**

Los arcos presentan un estado estructural adecuado y corresponden a las medidas oficiales establecidas por FIFA: **7.32 metros de ancho y 2.44 metros de alto**. Tanto la estructura metálica como las redes se encuentran en buen estado, lo que permite clasificarlos como elementos que **cumplen normativamente**.

No obstante, el MINDEP y la normativa FIFA sugieren mantener inspecciones periódicas del sistema de anclaje y tensión de redes, con el fin de prevenir desprendimientos o fallas estructurales que pudieran comprometer la seguridad de los usuarios.

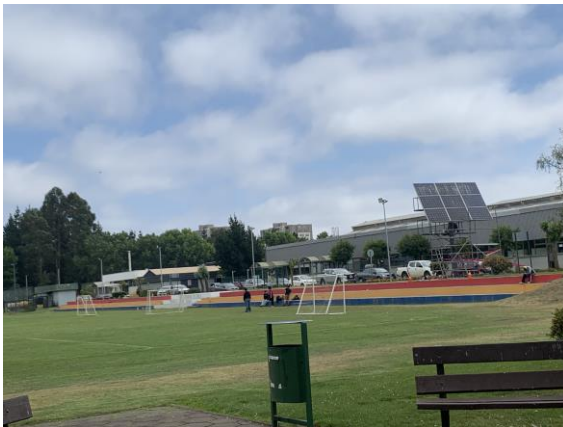
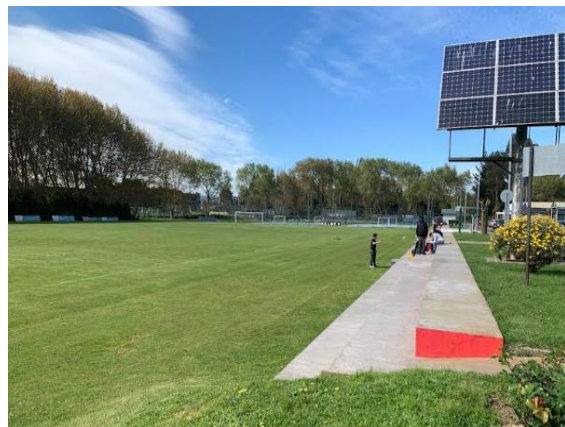
**Figura 21 y 22: Imagen gradas cancha UTFSM**

Las graderías existentes corresponden a estructuras de **hormigón armado**, ubicadas únicamente en el sector occidental del campo y destinadas al público general. No existen áreas diferenciadas para jugadores suplentes, cuerpo técnico visitante ni árbitros, lo cual representa un cumplimiento parcial respecto de la *Ordenanza General de Urbanismo y Construcciones (OGUC)* y la *Norma Chilena NCh3246*, que establecen criterios de accesibilidad y distribución equitativa de áreas funcionales.

La falta de sectores específicos para jugadores y árbitros reduce la operatividad del recinto en instancias competitivas, generando condiciones de inequidad espacial entre equipos. Este ítem constituye una de las mejoras estructurales más relevantes para garantizar estándares adecuados de uso y organización deportiva.

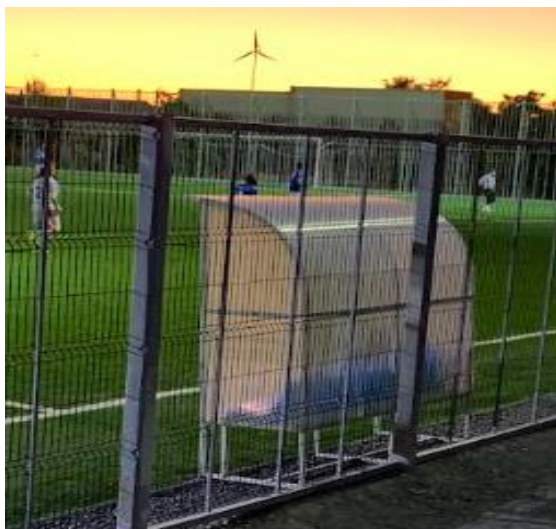
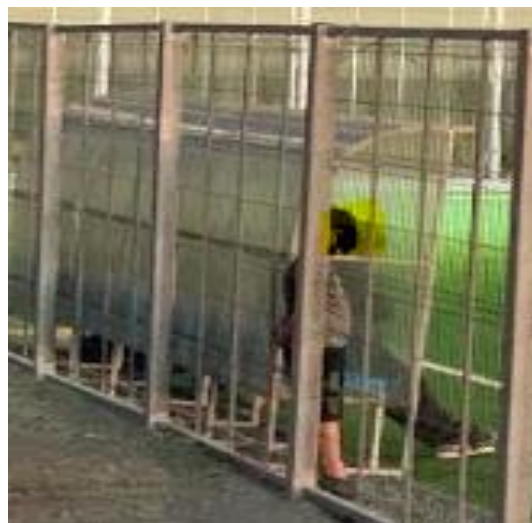
**Figura 23 y 24: Imagen bancas techadas, cancha “El mercado”, hualpen.**

El recinto no dispone de **bancas techadas** para jugadores suplentes ni cuerpo técnico. De acuerdo con el MINDEP, este tipo de equipamiento debe formar parte de la infraestructura básica de una cancha destinada a actividades competitivas y recreativas organizadas, incorporando elementos como protección solar y cortaviento.

La ausencia de bancas techadas afecta el bienestar de los deportistas, particularmente en condiciones climáticas adversas. Su incorporación no solo responde a criterios de confort, sino también a medidas de seguridad y normativas de diseño deportivo. Por ello, este ítem fue clasificado como **no cumple** y se considera prioritario dentro del proyecto de intervención.
