# INFORME DE PASANTÍA EN EMPRESA DE CONSTRUCCION, CONSTRUCTORA VICONSA LIMITADA.

INFORME DE PASANTÍA EN EMPRESA DE CONSTRUCCION,  
CONSTRUCTORA VICONSA LIMITADA.

Trabajo de Titulación para optar  
Al Título de Técnico Universitario  
En CONSTRUCCIÓN

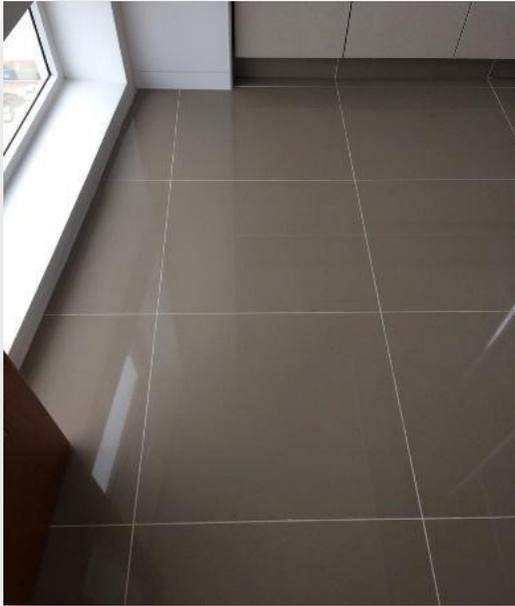
Fuente: Registro Viconsá Limitada.  
Figura 2-6 Tipos de palmetas

En las terrazas la cerámica colocada fue Vulcano marengo (30cm x 60cm), en el piso las cocinas y living de los departamentos 1, 4, 5, 8 del piso 20 al 26 la cerámica utilizada es la Olive Mate (15cm x 60cm). En los muros de las cocinas de los departamentos 2, 3, 6,8 del piso 20 al 26 fue colocada la cerámica Brown Pulido (60cm x 60cm) y en el piso de estas mismas fue colocada la cerámica Estilo Wait (30cm x 60cm). Por último en los baños principales la cerámica de muros y piso fue Estilo Wait (30cm x 60cm)

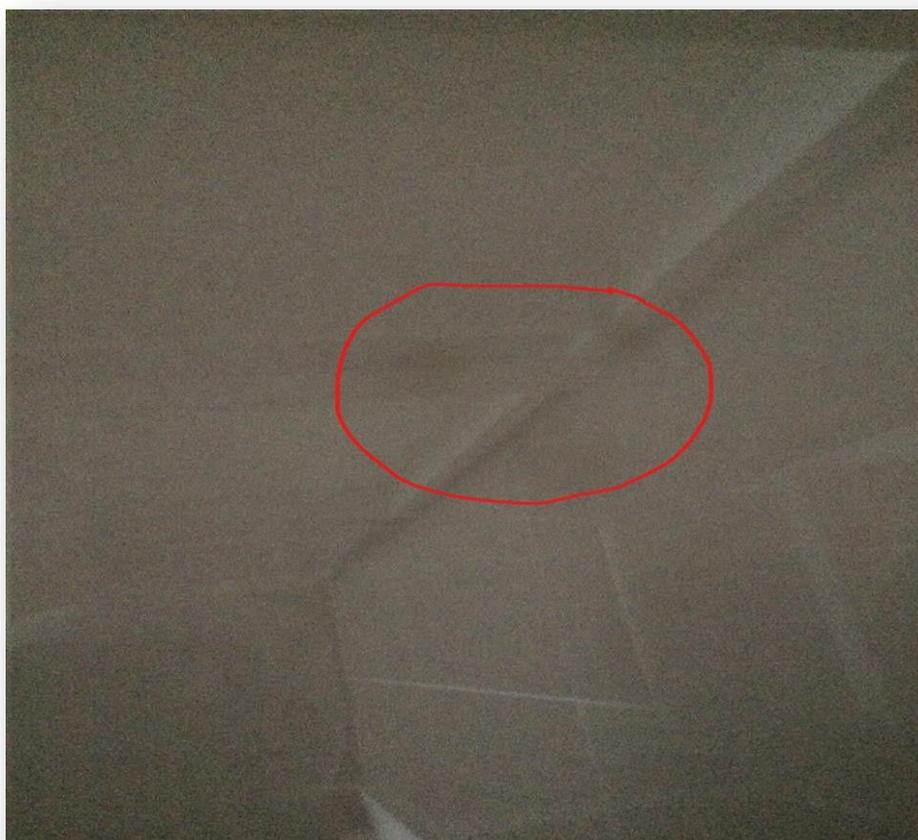
Fuente: Registro Viconsa Limitada.  
Figura 2-11 manchas internas en palmeta

El problema más grave, fue encontrado en las palmetas de las cocinas, dentro de la palmeta había una mancha, luego de intentar limpiarla con Cif, diluyente, y hasta ácido muriático, su solución fue aplicarle calor constante, luego de unos 30 minutos de la palmeta expuesta al calor, la mancha era removida.

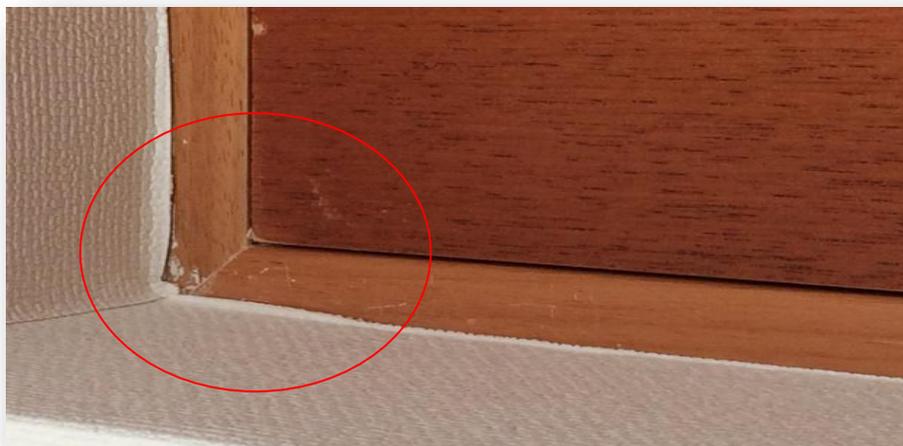
Fuente: Registro Viconsal Limitada.  
Figura 2-15 Sellos deficientes en madera

Este problema es uno de los más comunes dentro de la obra, eran encontrados en uniones de papel con ventanas, ventanas con muros, WC con pisos, cubierta de cuarzo con cerámica, etc. Su solución consta en remover completamente el sello antiguo, totalmente removido el sello deficiente que tenía se procedía con una espátula a sacar los residuos mas pegados, para luego volver a ser sellado de una manera optima con silicona pintable o con silicona con fungicida, esto dependiendo el lugar donde se debía sellar.

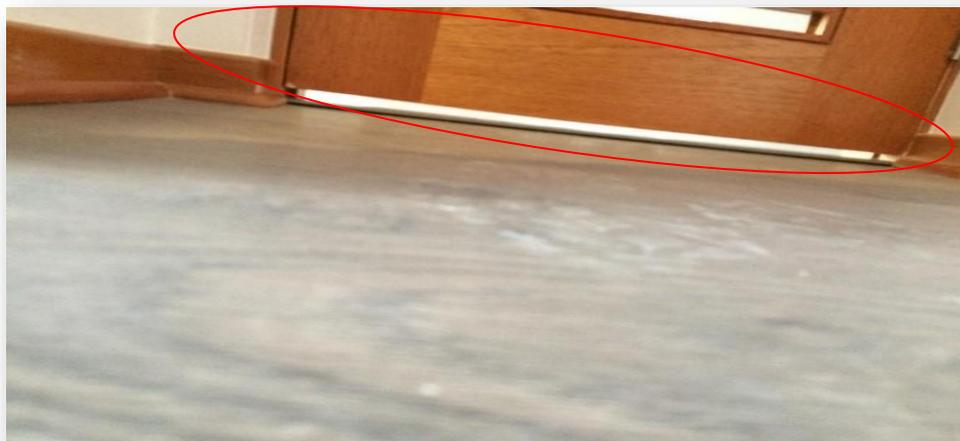
Fuente: Registro Viconsá Limitada.  
Figura 2-24 Puertas cortas.

Un detalle grave dentro del trabajo y que tenía que ver con las puertas, era el rasgo de estas mismas, estas tenían que tener un mismo nivel y que no se generara una distancia muy amplia entre el suelo y las puertas que ya estaban colocadas.

La solución a este detalle era cepillar las puertas si es que el rasgo era muy pequeño, y si era muy grande se tenía que agregar un pequeño trozo de madera, el cual luego se tendría que volver a enchapar para generar un trabajo prolijo y sin detalles.

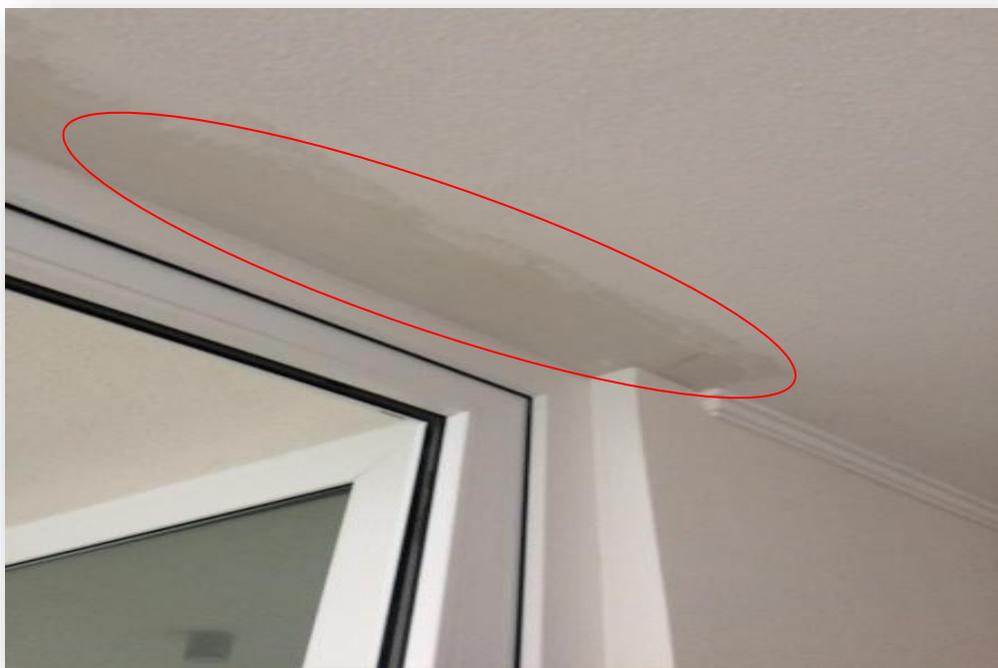
Fuente: Registro Viconsal Limitada.  
Figura 2-28 Falta de losalin.

Muchas veces dentro de la obra nos encontramos con la falta de losalin en algunos espacios específicos, estos eran debido al retraso de alguna partida, ya sea de ventanas o de algún tipo de detalle eléctrico.

Para el arreglo o solución de esta tarea era preciso lijar y empastar la superficie que aun no estaba tratada, para luego de aquello, pintar con un esmalte blanco que disminuirá la diferencia de tonos que se genera por los rayos del sol, se culmina tapando con polietinailon los muros y cartón el suelo, para así, al momento de pintar con el compresor, no dañar ninguna superficie con el losalin lanzado.

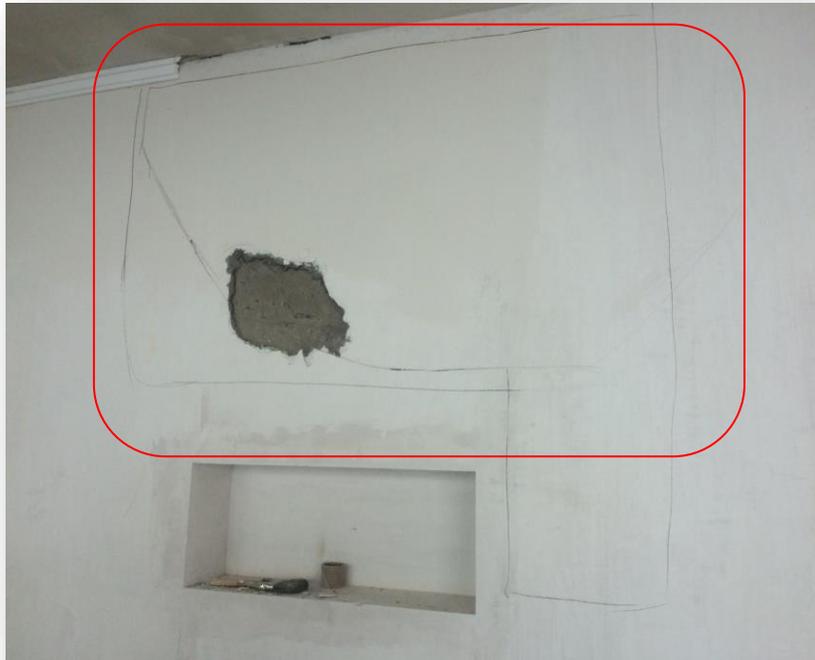
Fuente: Registro Viconsá Limitada.  
Figura 2-29 muro soplado.

Muchas veces en los muros nos encontramos con grietas, malas uniones, malas terminaciones o muros soplados, este último detalle fue encontrado en la pasantía en un muro divisorio entre el living y la cocina.

Su solución fue golpear con un martillo de goma una determinada área, ya encontrada toda la parte soplada se delimito dibujando con un lápiz una línea que mostrara donde se debía picar, luego de picar el muro, se le aplico una gran capa de yeso, para así dejar bien tratado el muro y sin ningún detalle que se pudiese apreciar a la vista.

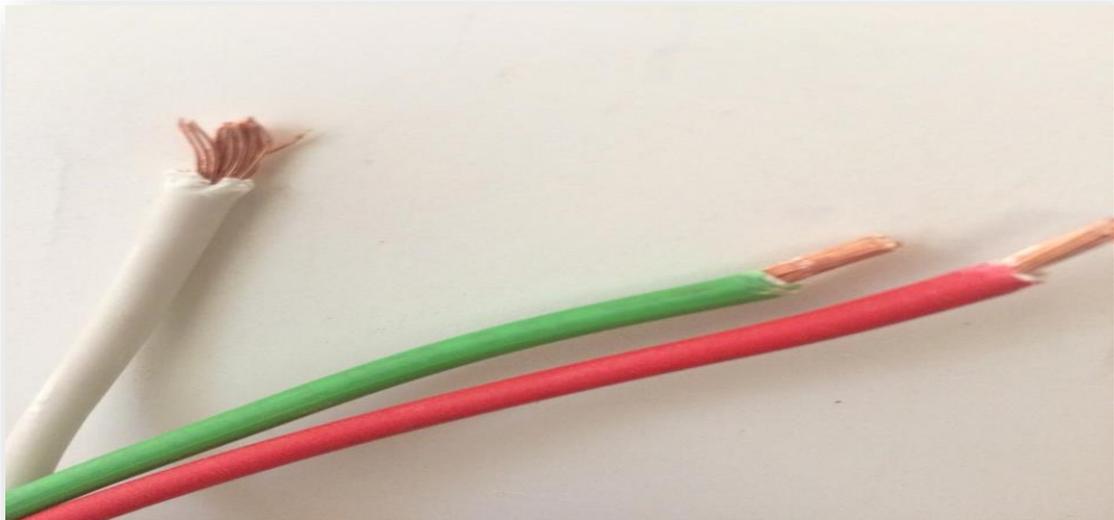
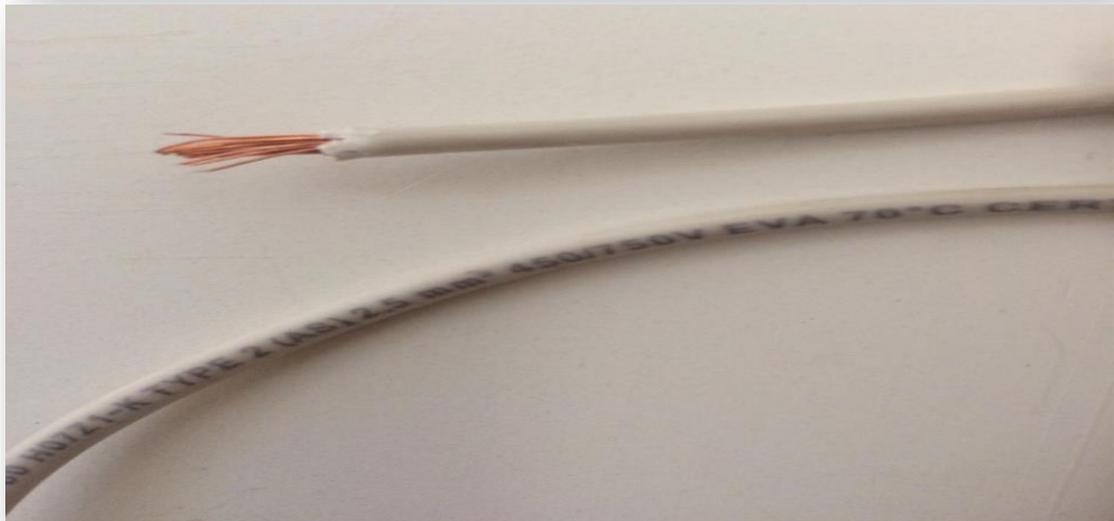
Fuente: Registro Viconsá Limitada.  
Figura 2-32; 33 Cable 2,5mm utilizado en enchufes.

Una vez diferenciado el grosor del cableado utilizado es necesario decir que el Alambre nya 2,5mm 750 V genlis-eco verde, rojo y también blanco fueron esenciales para la confección de enchufes y ventilación, cabe destacar que este tipo de cables está compuesto por una multitud de finos alambres recubiertos por materia plástica, lo que sirve para que este conductor sea totalmente flexible, esto es debido a que al ser muchos alambres finos en vez de un solo alambre conductor gordo, consigue que se puedan doblar con facilidad y se mucho mas maleable.

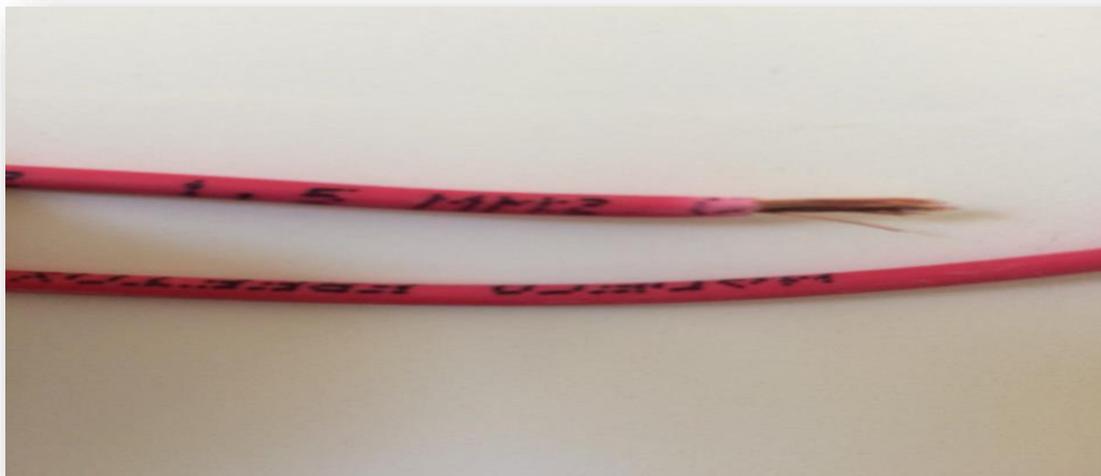
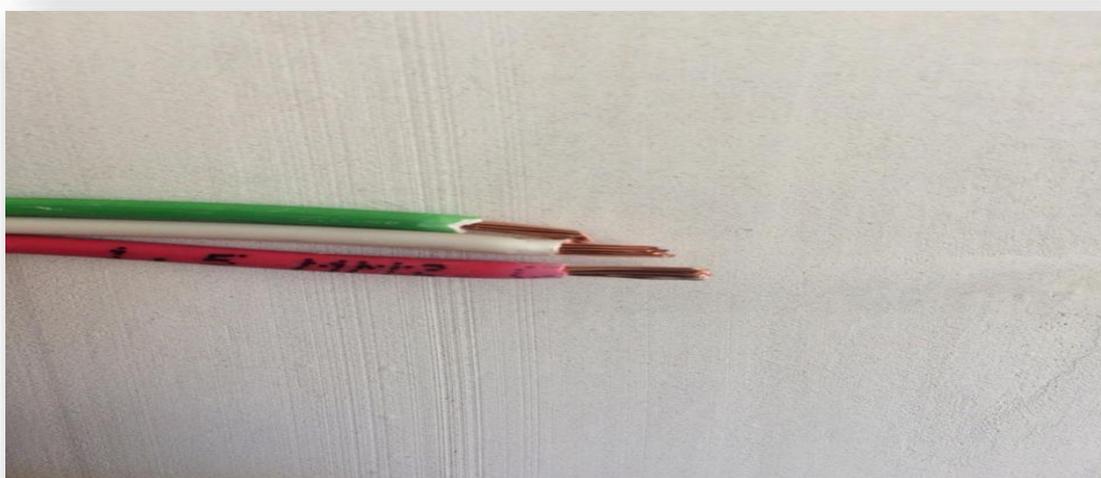
Fuente: Registro Viconsal Limitada.  
Figura 2-34; 35 Cable 1,5mm utilizado en iluminaria.

El Tipo de cable de utilizado dentro de la obra Salinas Del Mar para las instalaciones de iluminaria era el alambre llamado nya 1,5mm 750 V genlis-eco verde, rojo y también blanco, este cable al ser multipolar era bastante flexible y servia para una más fácil instalación dentro de las tuberías ya instaladas.

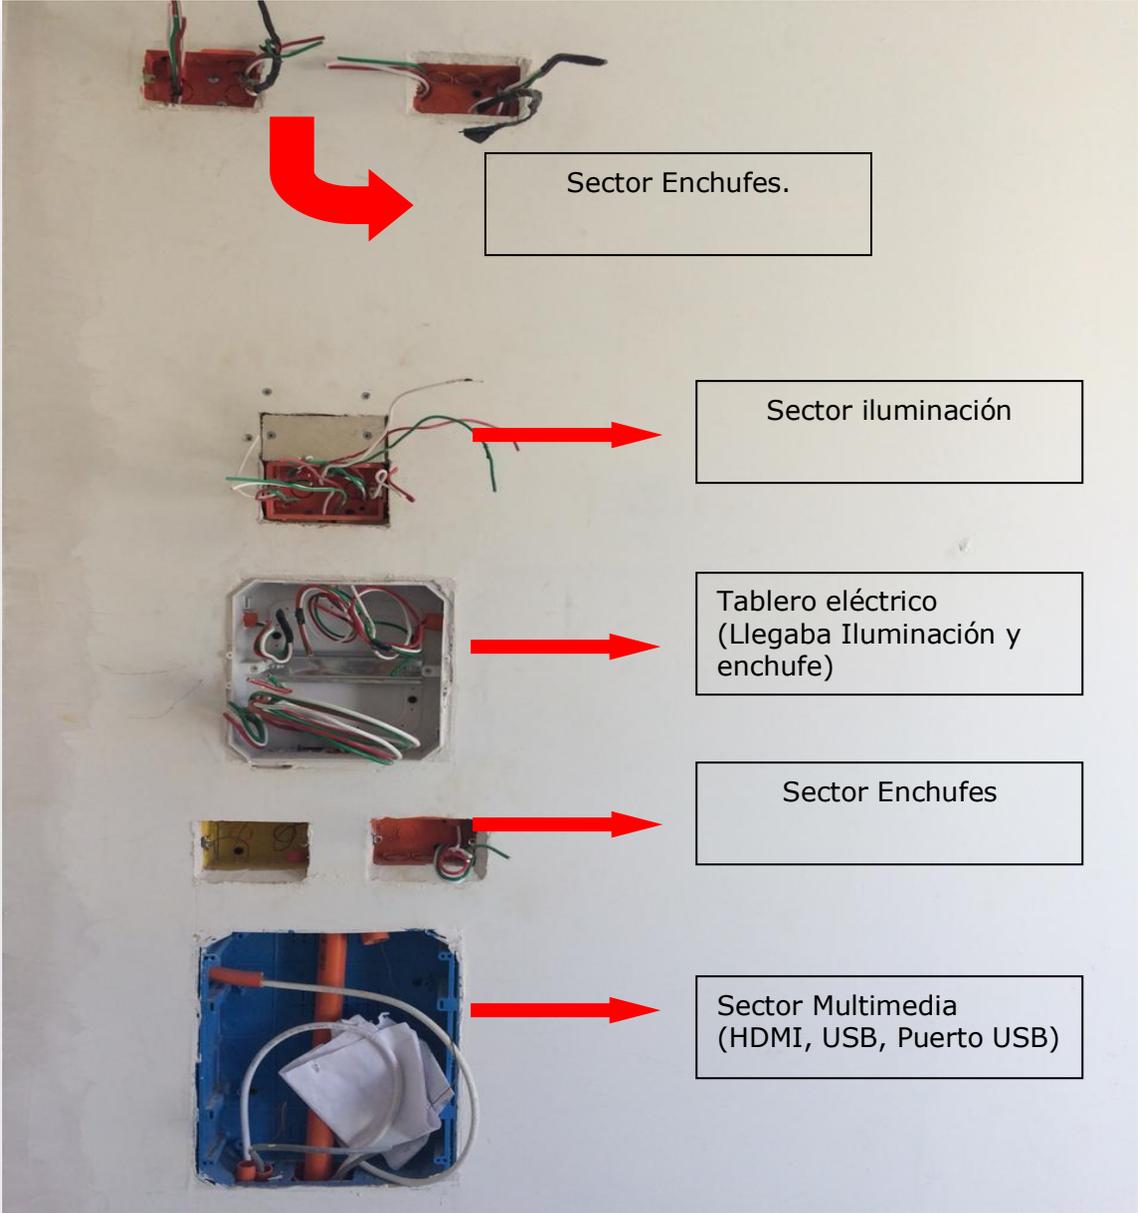
Fuente: Registro Viconsal Limitada.  
Figura 2-36 Módulos eléctricos.

Importante es mencionar que al momento de dar conexión hacia los módulos, este era diferenciado al igual que los cables, estos se diferenciaban entre:
