**UNIVERSIDAD TECNICA FEDERICO SANTA MARIA**

**INFORME TRABAJO DE PASANTIA EN CONSTRUCTORA VICONSA LTDA.**

Trabajo de Titulación para optar al Título de  
Técnico Universitario en Construcción

El proyecto en si consiste en la construcción de un edificio de 27 pisos, contando 9 departamentos por cada piso, equipados completamente con:

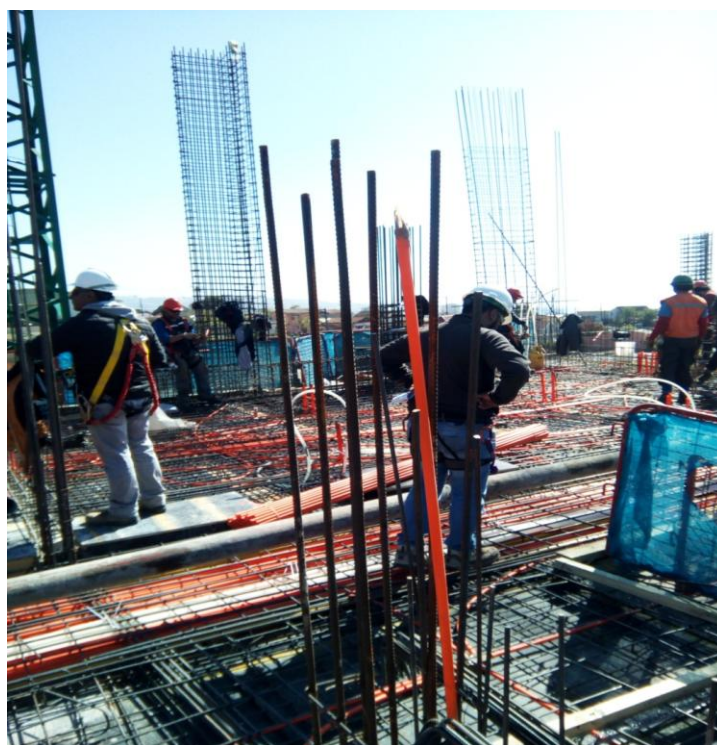
**Figura 2-1. Revisión de Instalaciones Eléctricas losa de avance**

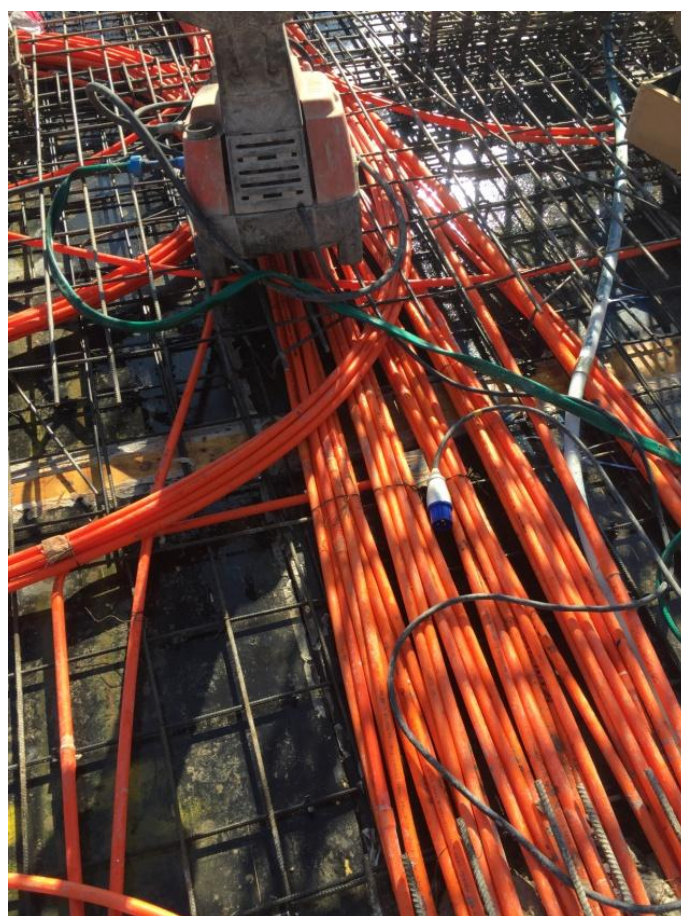
**Figura 2-2. Revisión de Instalaciones Eléctricas losa pos-tensada**

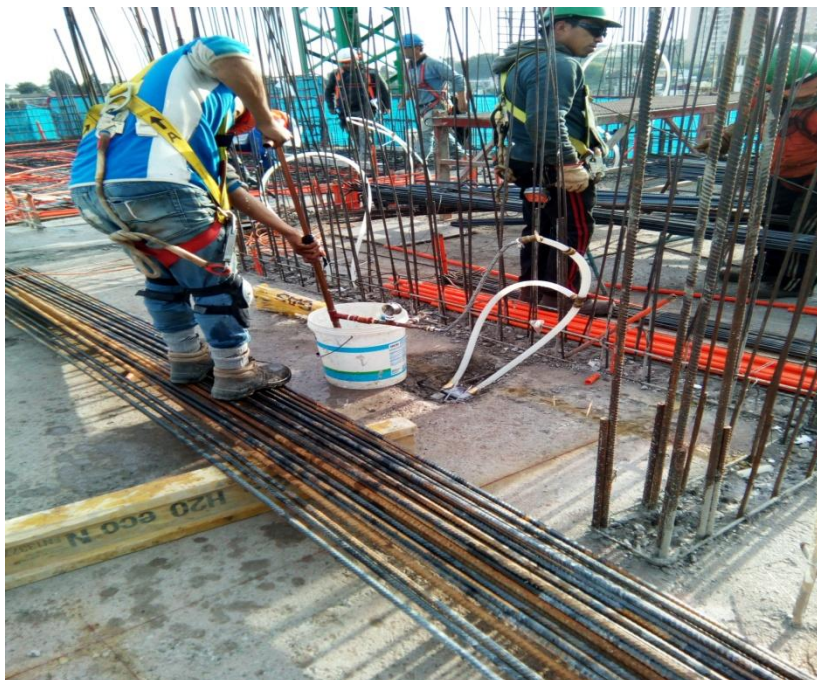
Las instalaciones sanitarias debían contar con su respectiva prueba de presión antes de ser hormigonadas, la cual servía como verificador de que las instalaciones no se encontrasen con fallas. Una vez realizada la prueba, estas debían ser selladas y recubiertas con Aislapol, para posteriormente ser reubicadas en sus posiciones y ser hormigonadas.

**Figura 2-4. Prueba Presión de agua en Losa Avance**

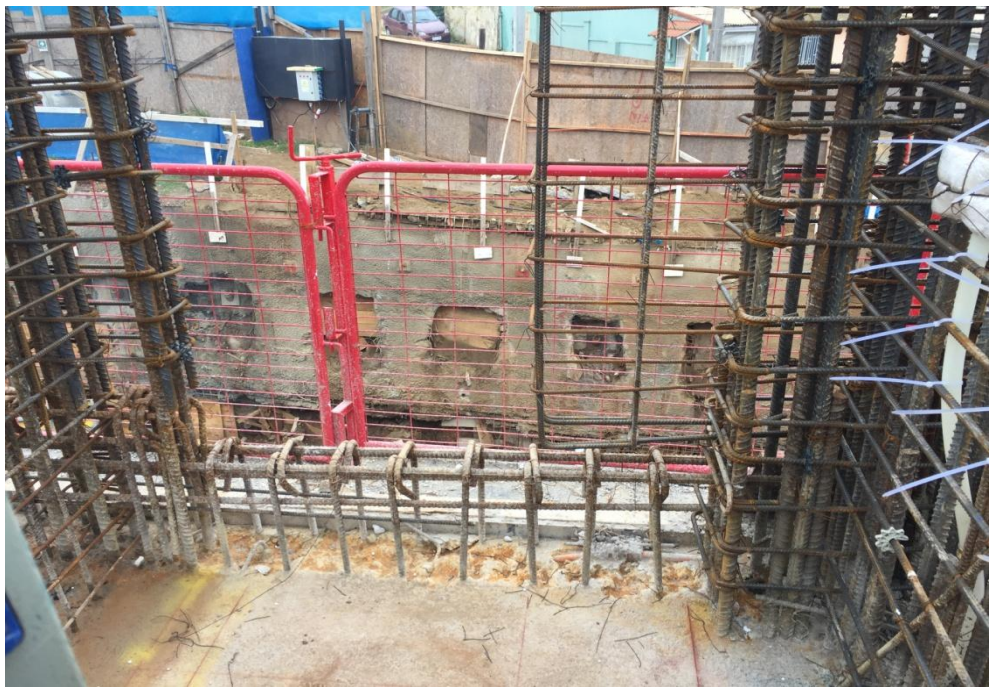
Para realizar la estructura de los muros, se realizaba una acción llamada empalmar, la cual consistía en amarrar los fierros que emergen de la losa con los fierros verticales que conformar el muro, el empalme de los fierros está dado por el proyectista o calculista, en el caso de Placeres el largo de empalme es 60 veces el diámetro del fierro, posteriormente se comienzan a colocar la enfierradura horizontal o también llamadas reparticiones, los cuales deben ir a la medida que se detalla en los planos, una vez terminado eso se instalan las trabas, las cuales evitan que la enfierradura se separe.

**Figura 2-5. Revisión Enfierradura de Muros**

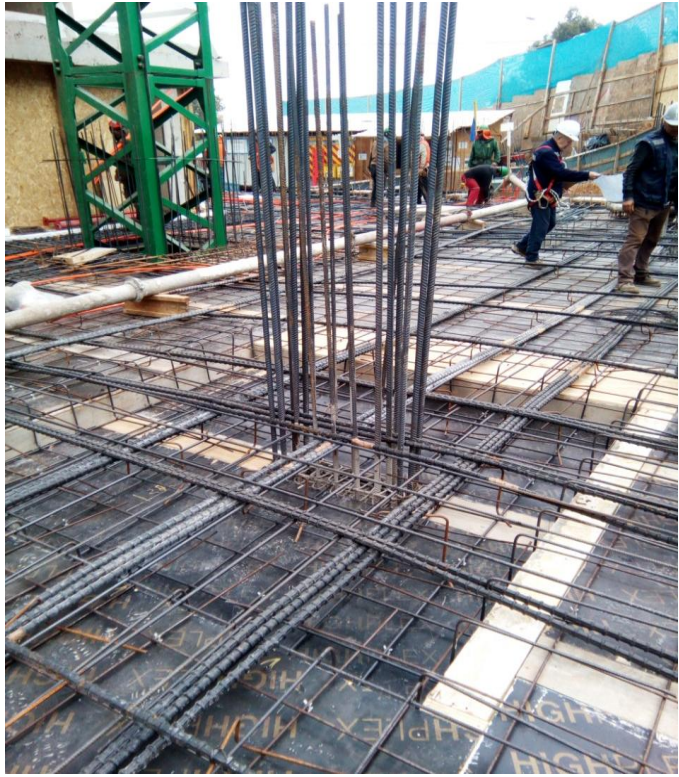
Figura 2-6. Chequeo fierro y pos-tensado losa estacionamiento

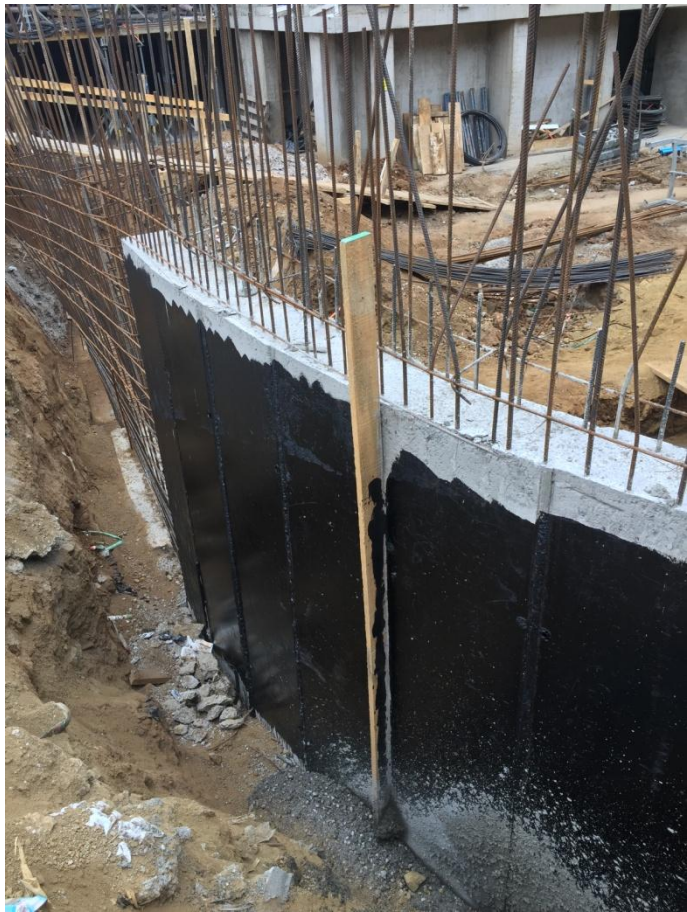
Figura 2-7. Chequeo Enfierradura e impermeabilización  
Muros Estacionamientos

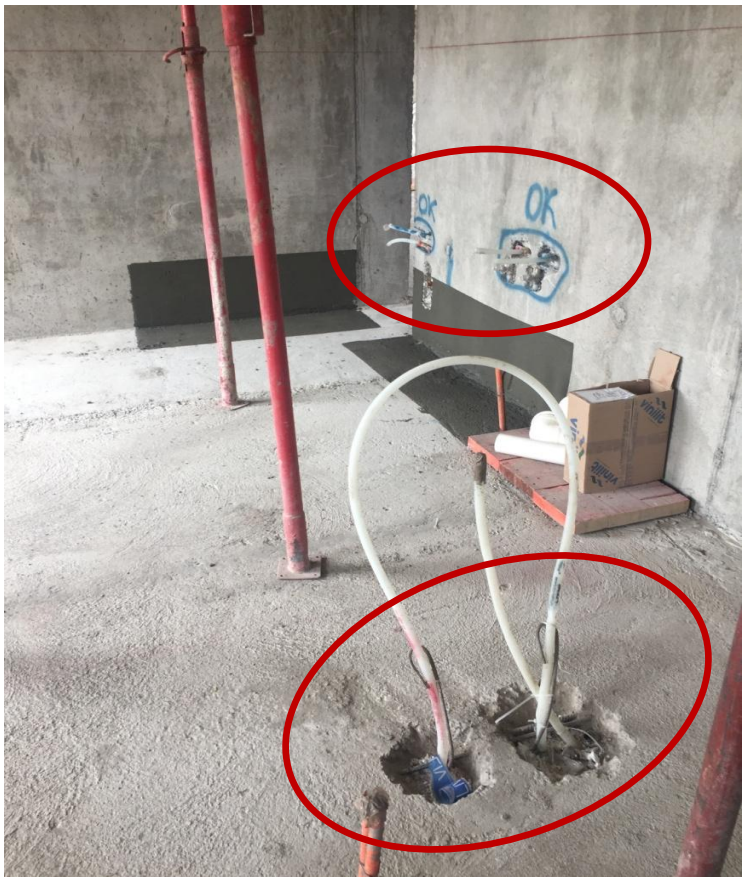
**Figura 2-8. Chequeo RTG Instalación Sanitaria**

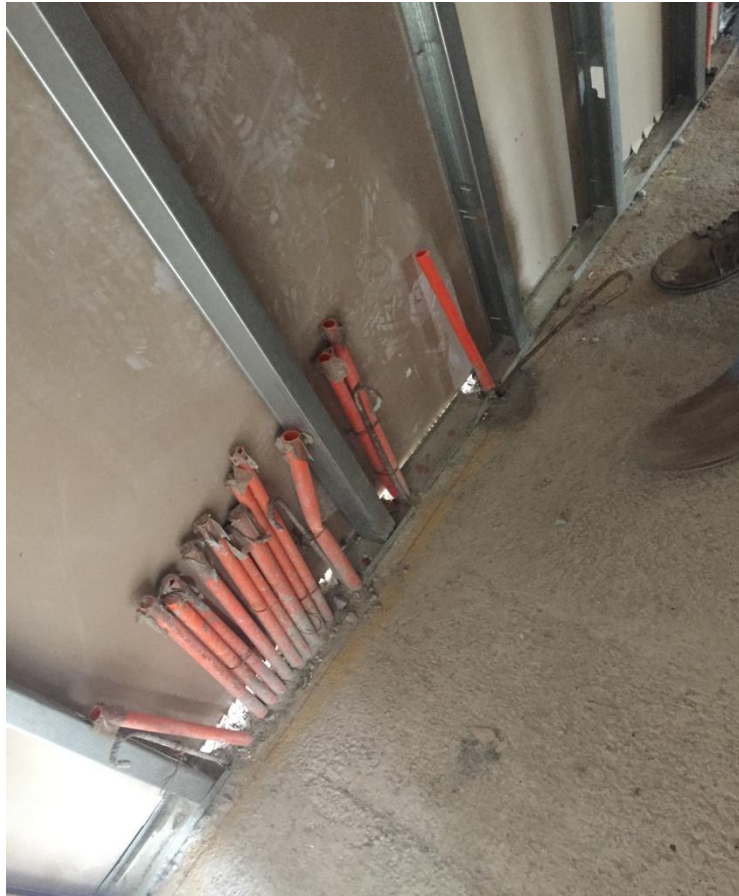
**Figura 2-9. Chequeo RTG Instalación Eléctrica**

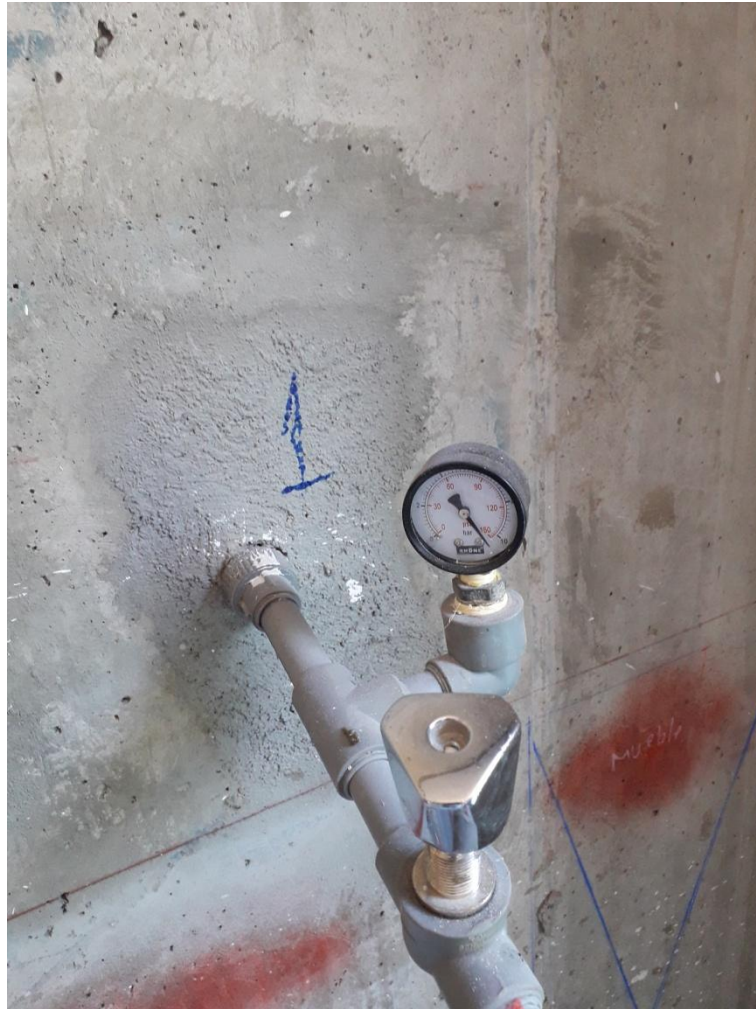
Al momento de recibir las pruebas de presión el alumno debía hacer dos recorridos en compañía del capataz que se encontraba entregando el trabajo. En el primer recorrido se tomaba nota de la presión ingresada a la instalación, la cual debían ser 150 psi. Para realizar el segundo recorrido igualmente acompañado con el capataz a cargo, se estima un tiempo de espera entre 40min a 30 min. Una vez transcurrido el tiempo estimado, realizan el segundo recorrido verificando que la presión se mantenga intacta, de lo contrario se deberá tomar nota y dejar observaciones para que esa instalación sea revisada y se pueda dar con la falla para ser arreglada y posteriormente entregar el trabajo en buen estado.

**Figura 2-10. Recepción de Pruebas de Presión  
Instalación Sanitaria**

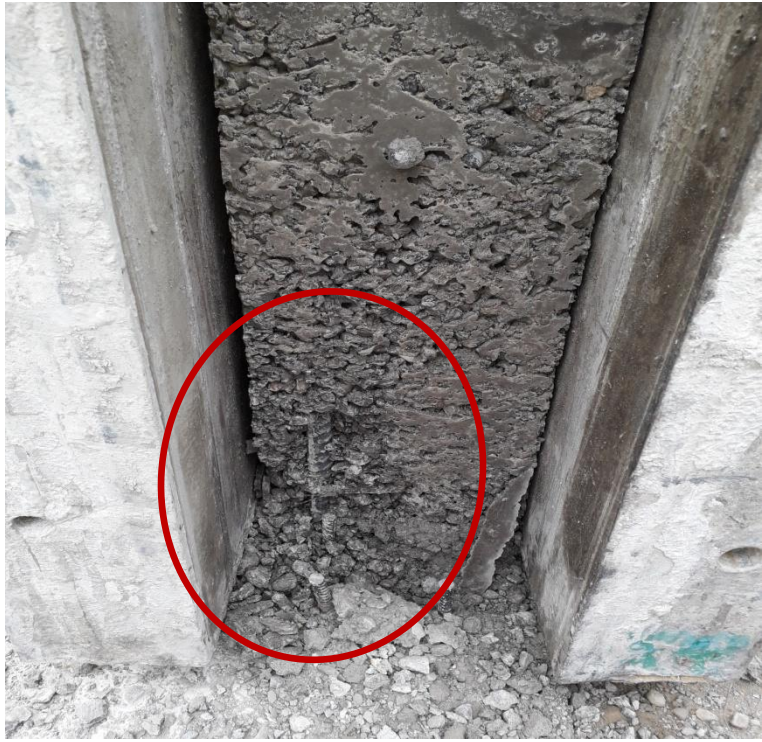
**Figura 2-11. Desmoldaje de muro en mal vibrado y fierro a la vista**

Al momento de desmoldar los muros el alumno debía tomar nota y fotografiar la terminación del muro, y en el caso de haber algún inconveniente o fallo debía realizar observaciones, las cuales serian posteriormente entregadas a su mandante.

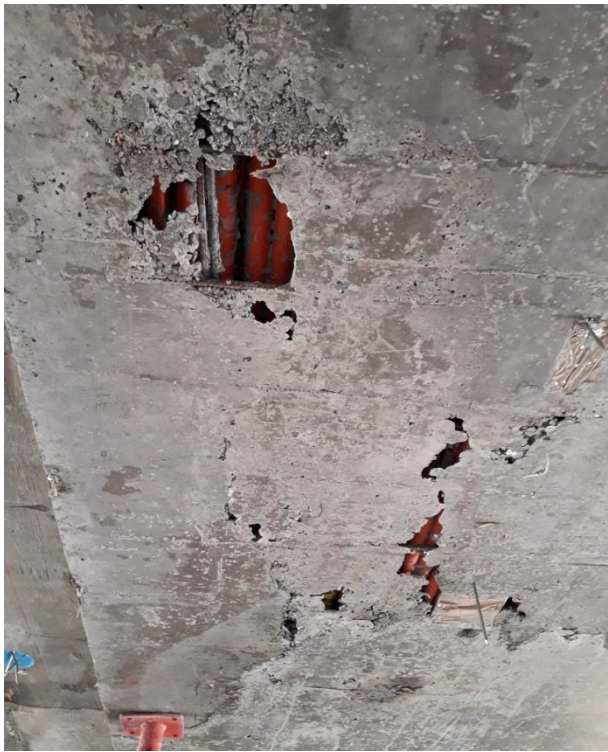
**Figura 2-12. Descimbre de losa en mal estado**

De igual forma al momento de descimbrar las losas este debía estar pendiente realizando las mismas acciones frente a un eventual problema o fallo de la terminación de la losa tanto por arriba como por abajo.

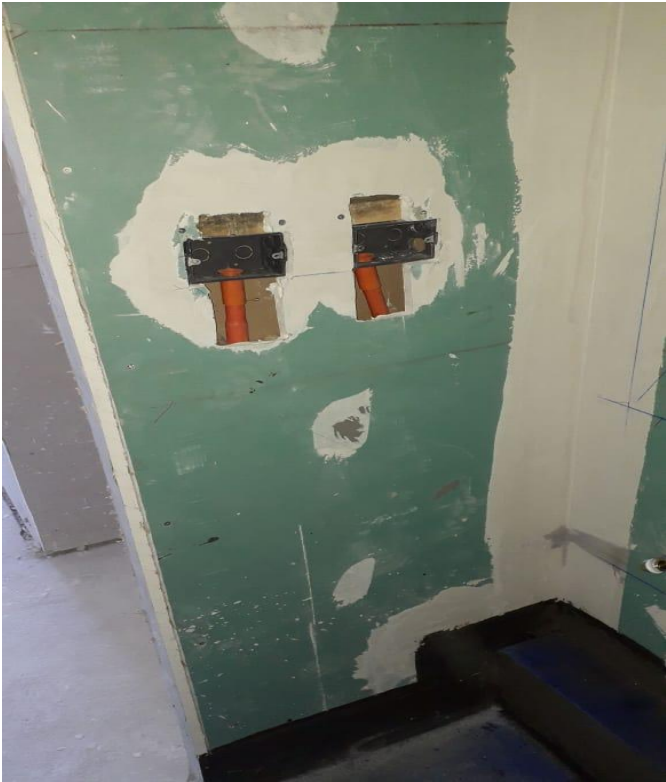
Figura 2-14. Chequeo de instalación cajas de interruptor y enchufe en baño

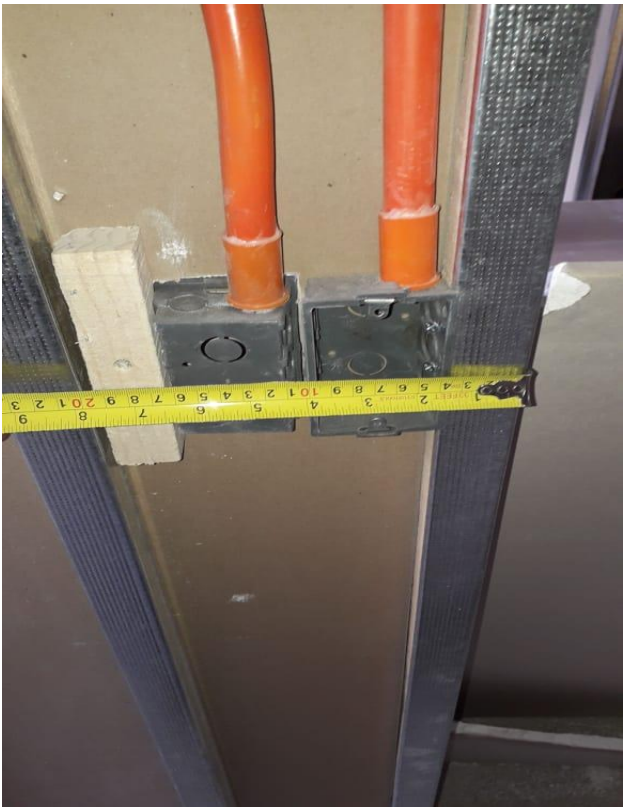
Figura 2-15. Chequeo de posición cajas de interruptores en cocina

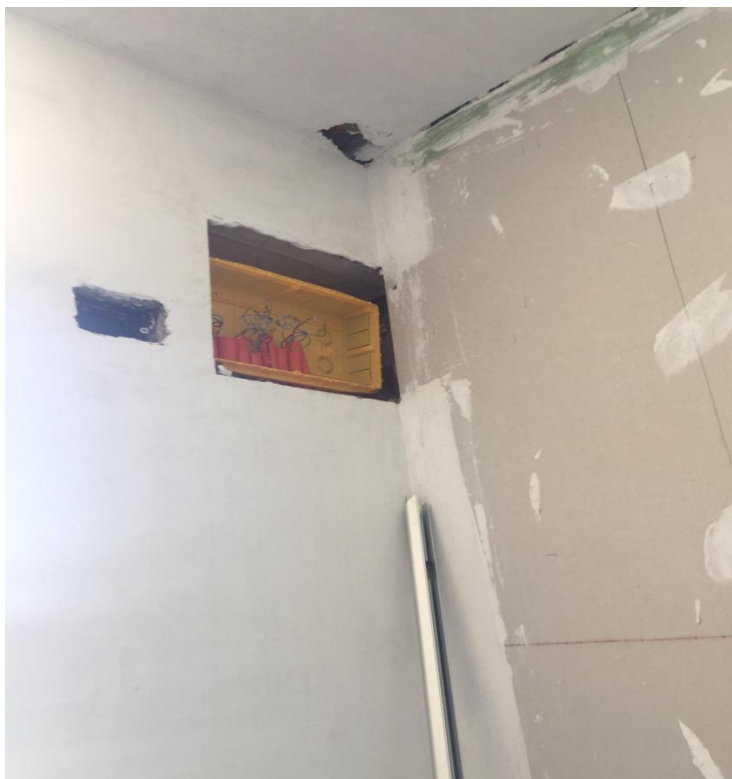
**Figura 2-16. Chequeo de instalación cajas de corrientes débiles**

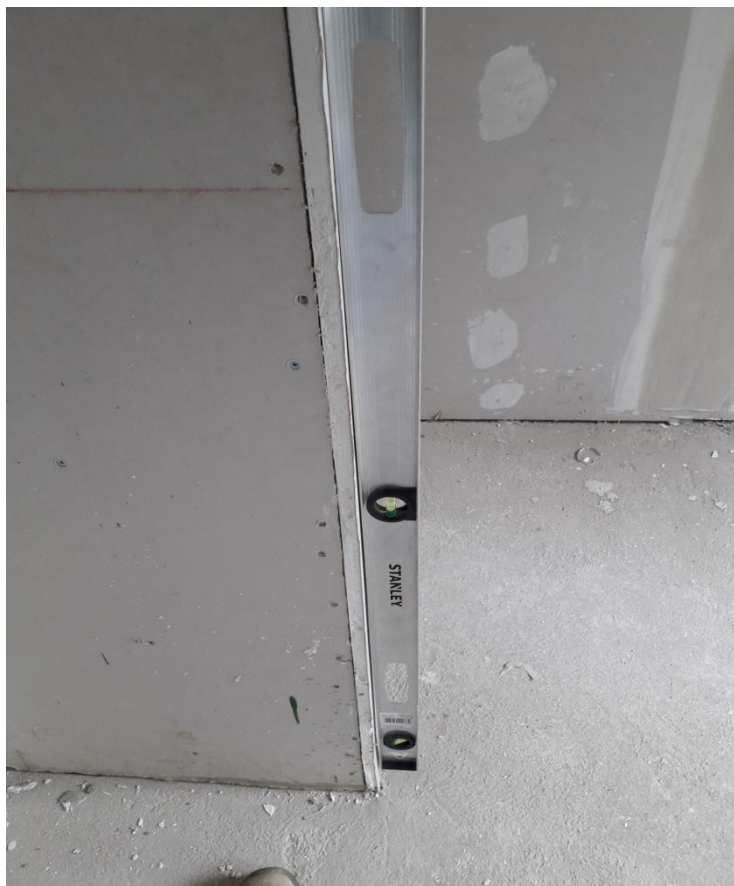
Al momento que el alumno realizara esta labor, obviamente contaba con ciertas tolerancias indicadas por el jefe directo, en este caso eran 0,5 cm tanto de descuadre como de desaplomo, de lo contrario al superar estas tolerancias, debía realizar las observaciones pertinente.

**Figura 2-17. Chequeo de plomos en tabiques**

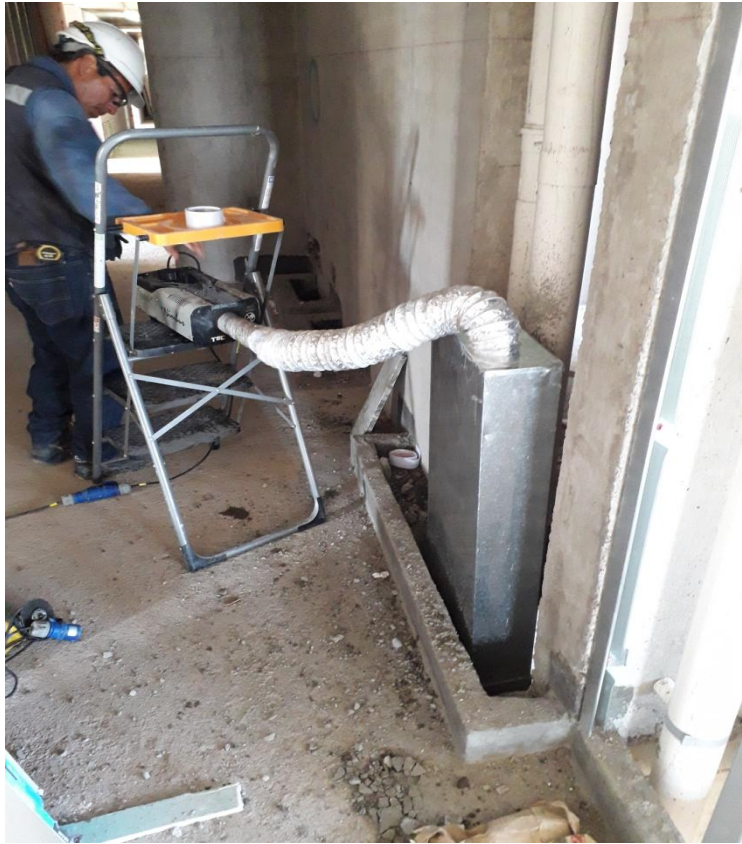
Una vez instalados y sellados de manera correcta los ductos denominados tarros de extractores, se deben realizar las respectivas pruebas de humo, esto consiste en sellar todas las salidas de extractores y la parte superior. Una vez sellado todo, el capataz del subcontrato procede a instalar una maquina de humo en la parte superior llenando completamente de esta manera los ductos. Una vez llenado el ducto completamente se baja piso por piso chequeando que no exista ninguna fuga de humo a lo largo del ducto.

**Figura 2-18. Prueba de Humo en ductos de extractores**

El alumno debía bajar con el maestro revisando piso por piso que no existieran fugas, de ser así, el maestro debía realizar los sellos necesarios para solucionar el inconveniente y dejar listo para la entrega.

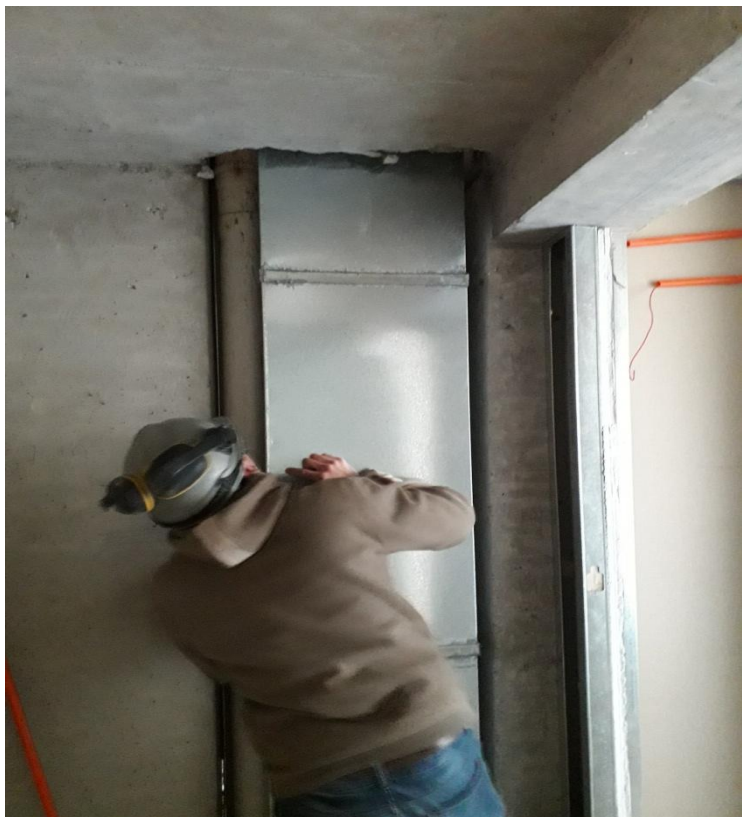
**Figura 2-19. Chequeo de Prueba de Humo**

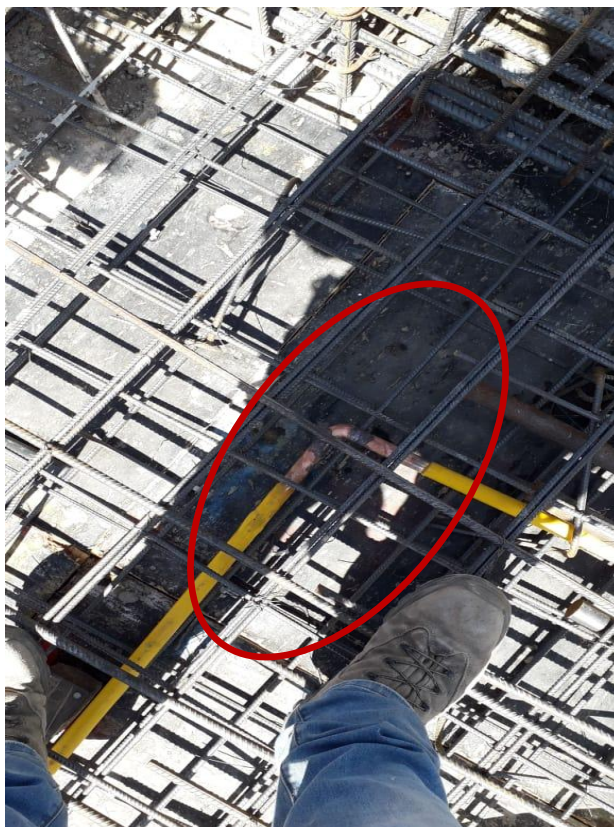
**Figura 2-20. Instalación de Gas sin recubrimiento**

Una vez terminadas las pruebas y correcciones, toda la instalación se sella con cinta amarilla y cinta de embalar, esto se realiza para que el cobre que es el materia del que están hechas las cañerías, no quede en contacto ni con fierro ni con el hormigón directo.

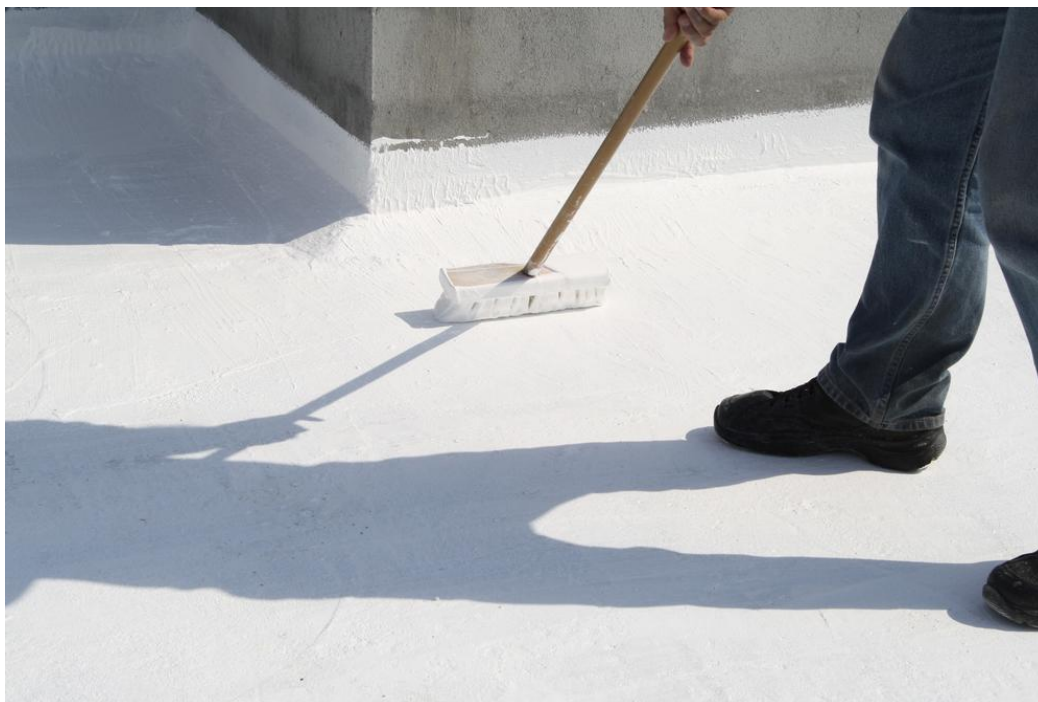
Una vez terminada y revisada la partida de estucos interiores y nivelaciones de piso, comenzaba la partida de impermeabilización de rasgos de ventanas, pisos de baños, terrazas y gradas de buques próximas a áreas húmedas. Esta acción debía ser realizada de manera correcta y abarcando todo el lugar a impermeabilizar, ya que de lo contrario podría generar filtraciones hacia los pisos inferiores. El alumno tenía la tarea de revisar y asegurarse que todas las impermeabilizaciones fuesen realizadas y quedasen con sus respectivas pruebas.

**Figura 2-23. Impermeabilización de Terraza**

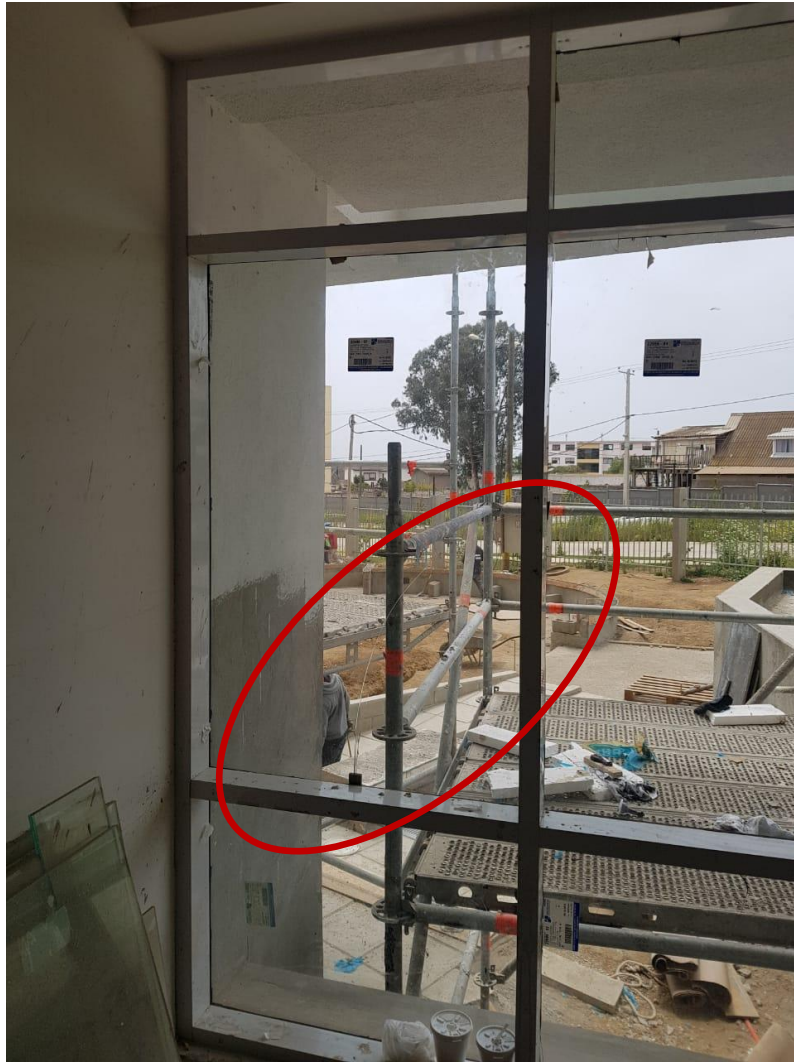
**Figura 2-25. Cristal trisado en ventana**

Al momento de realizar esta labor, el alumno contaba con un plano general de la obra en el cual salían los números de todas las ventanas de cada piso y departamento. Una vez en el lugar, el alumno debía realizar un chequeo visual de todos los cristales que hubiese dentro del departamento, verificando que estos se encontrasen correctamente sellados, que no tuvieran piquetes y que no estuvieran dañados ni trisados. En el caso de existiera alguna falla en los cristales, el alumno debía realizar un listado con observación que más tarde sería entregado al jefe de terminaciones, el cual se encargaría de solucionar los inconvenientes.

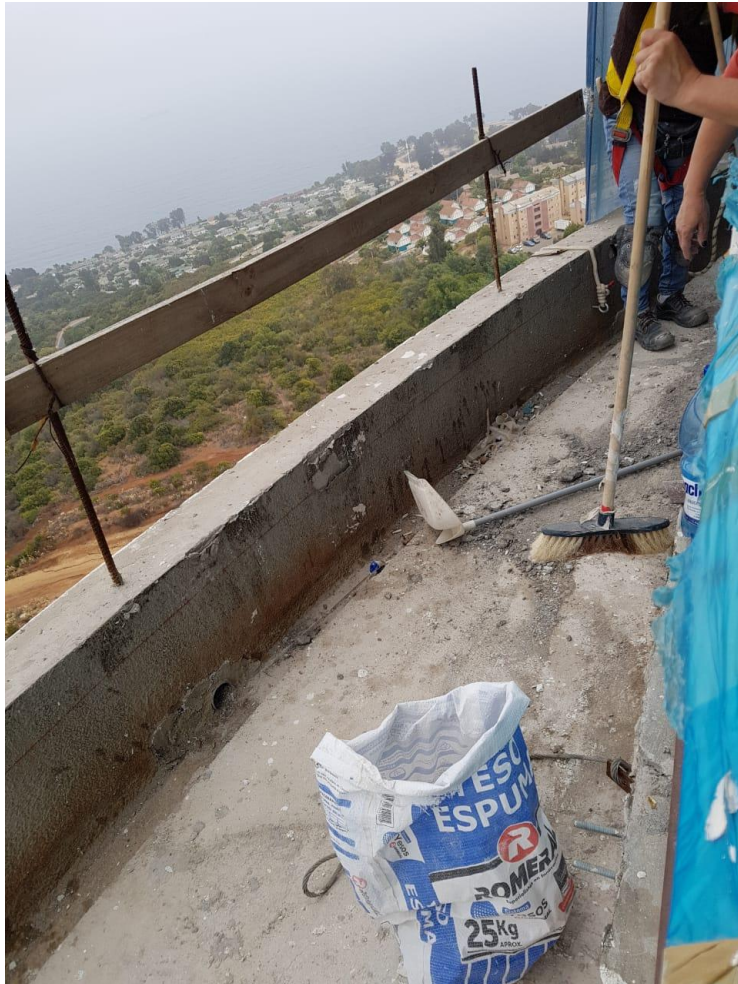
**Figura 2-26. Limpieza de Terraza**

El alumno debía realizar constantemente chequeos y asegurarse de que en cada departamento que tuviese a su cargo se encontrara en óptimas condiciones de trabajo, esto quiere decir que todos estos mantuviesen un orden y una limpieza única, ya que este actuar facilita en gran cantidad el trabajo para el personal, se obtiene una mayor comodidad al trabajar, una buena accesibilidad hacia otras dependencias y no se generan retrasos por pérdida de herramientas o accidentes. Al evadir este accionar, puede generar algún accidente durante el tiempo de labor, retrasos en la entrega del trabajo y pérdidas tanto de material como de herramientas, lo que puede llegar a generar un mal ambiente laboral.

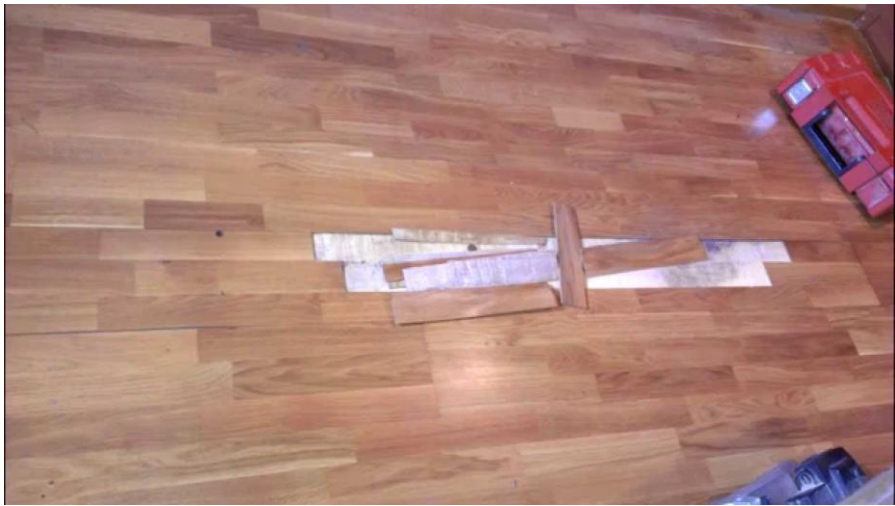
En el caso de la instalación de pisos flotantes, el alumno debía asegurarse que estos se encontrasen en buenas condiciones, sin piquetes, si rallones, que las juntas estuvieran bien realizadas y que el piso no se levantase ni moviese al momento de ser pisado.

**Figura 2-27. Reparación de Piso flotante levantado**

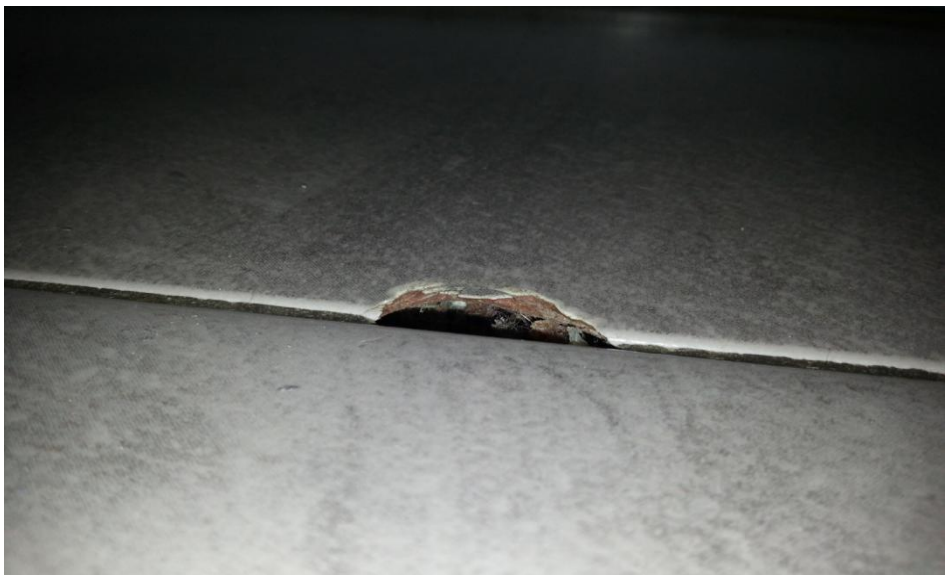
En el caso de los cerámicos, el alumno debía asegurarse de que estos no se encontrasen picados ni saltados, que no tuviesen ningún tipo de fisura y que cada uno de los cerámicos se encontrara bien pegado. Por otro lado el alumno debía revisar el fragüe de todos los cerámicos, este debía asegurarse que el fragüe se encontrara en buenas condiciones y bien instalado, de lo contrario este debía ser limpiado y vuelto a colocar de manera correcta.

**Figura 2-28. Picadura en Piso de cerámico**
