**UNIVERSIDAD TÉCNICA FEDERICO SANTA MARÍA  
SEDE CONCEPCIÓN – REY BALDUINO DE BÉLGICA**

**ANÁLISIS DE FALLA EN CAJA MARINA DEL SISTEMA DE  
PROPULSIÓN DE EMBARCACION PESQUERA**

Trabajo de Título para optar al Título  
Profesional de Ingeniería en  
MANTENIMIENTO INDUSTRIAL CON  
LICENCIATURA EN INGENIERIA.

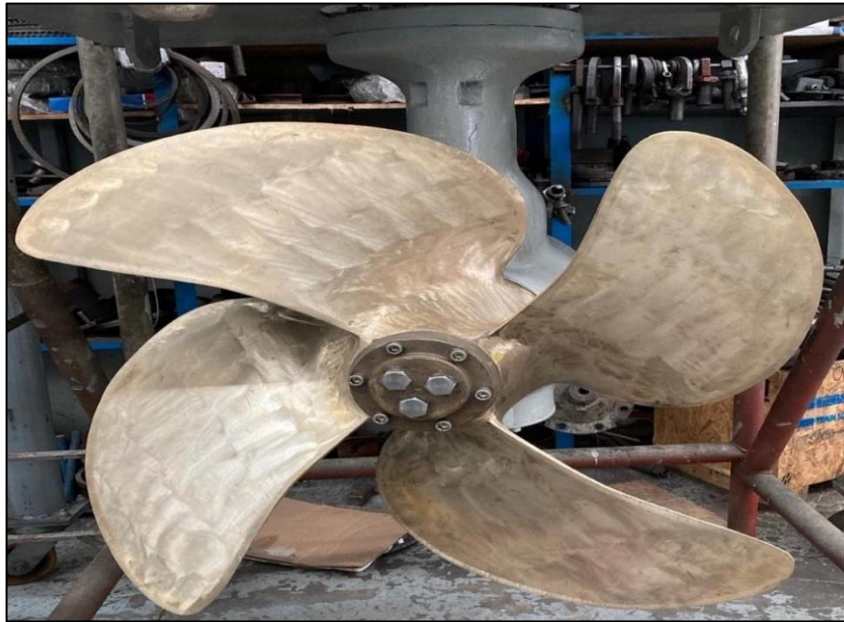
*Figura 1-4. Hélice de cuatro aspas, usadas en barcos pesqueros industriales, con brida de acoplamiento.*

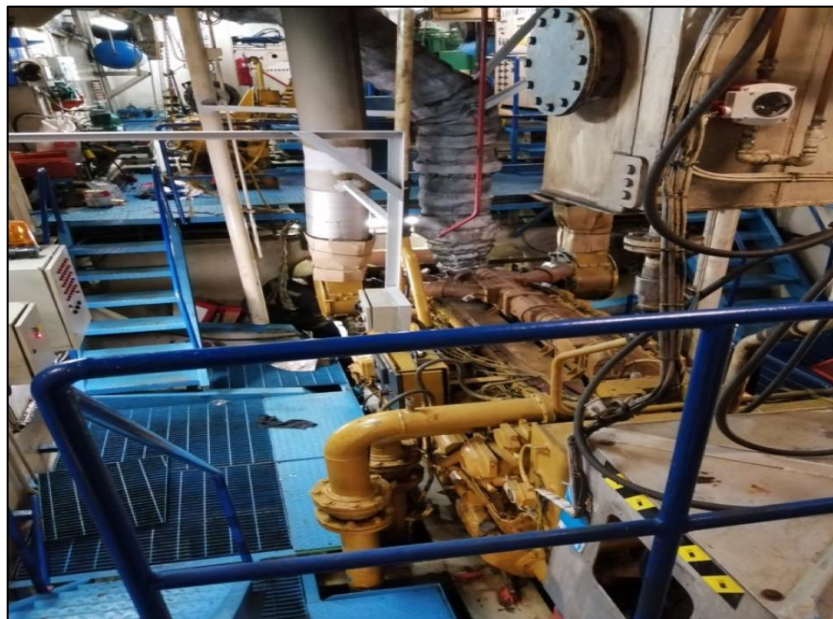
La correcta identificación de estas conexiones resulta esencial para garantizar un desmontaje ordenado del equipo, evitando daños secundarios en otros sistemas de la embarcación que, debido a la distribución del espacio en la sala de máquinas, se encuentran instalados a muy corta distancia entre sí.

Finalmente, se dispusieron todas las herramientas necesarias para el desarrollo de las labores de trabajo. También se prepararon recipientes y baldes debidamente identificados y rotulados, destinados a almacenar tornillos, pernos, tuercas y piezas pequeñas, elementos que resultan clave para asegurar un correcto proceso de reensamblaje del equipo durante la etapa de instalación.

*Figura 2-1. Interior de la embarcación, sector sala de máquina.*

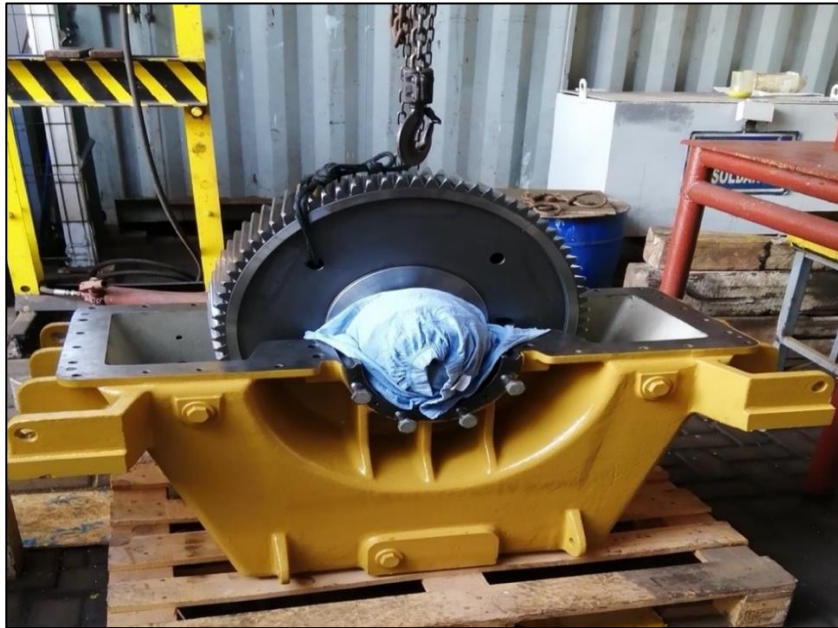
Finalmente, tras retirar completamente los componentes, se procedió a realizar el proceso de limpieza, lavado e inspección detallada de los engranajes. Durante esta etapa se detectó que algunos de ellos se encontraban en estado crítico, principalmente debido al daño presente en los dientes de los engranajes, lo que evidenciaba problemas asociados a desalineaciones o ajustes incorrectos durante el montaje anterior, los cuales no se ajustaban a los requerimientos establecidos en el manual de servicio del fabricante.

*Figura 2-9. Maniobra de extracción del rodamiento de Eje de salida, Ciudad de Iquique.*

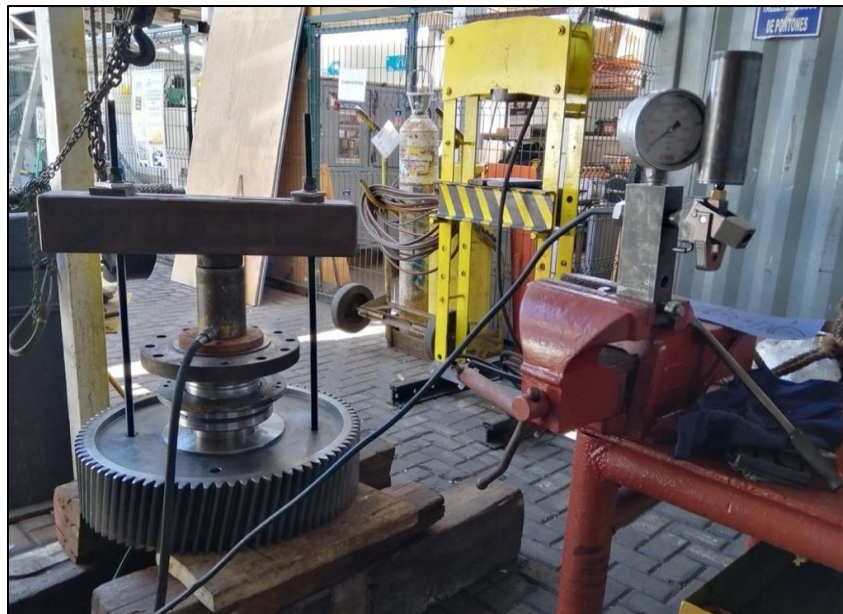
Durante este proceso también se llevaron a cabo trabajos de separación de rodamientos mediante presión hidráulica, debido a la fuerte adherencia que algunas piezas presentaban entre sí. Esta condición se originó principalmente por dos factores. El primero correspondía a una falta de lubricación interna adecuada en la caja marina, situación que se relacionaba directamente con deficiencias en la intervención anterior, donde al no contar con el protocolo técnico correspondiente, el nivel de aceite no fue ajustado correctamente.

El segundo factor estaba asociado a un exceso de ajuste en algunos componentes durante el montaje previo, lo que generó tensiones adicionales en los elementos mecánicos. Ambas situaciones provocaron las condiciones de adherencia observadas durante el desmontaje, dificultando la separación de las piezas y evidenciando nuevamente las consecuencias de una intervención realizada sin seguir las especificaciones establecidas en el manual técnico del fabricante.

*Figura 2-10. Extracción de piezas mecánicas por medio de presión hidráulica, ciudad de Iquique*

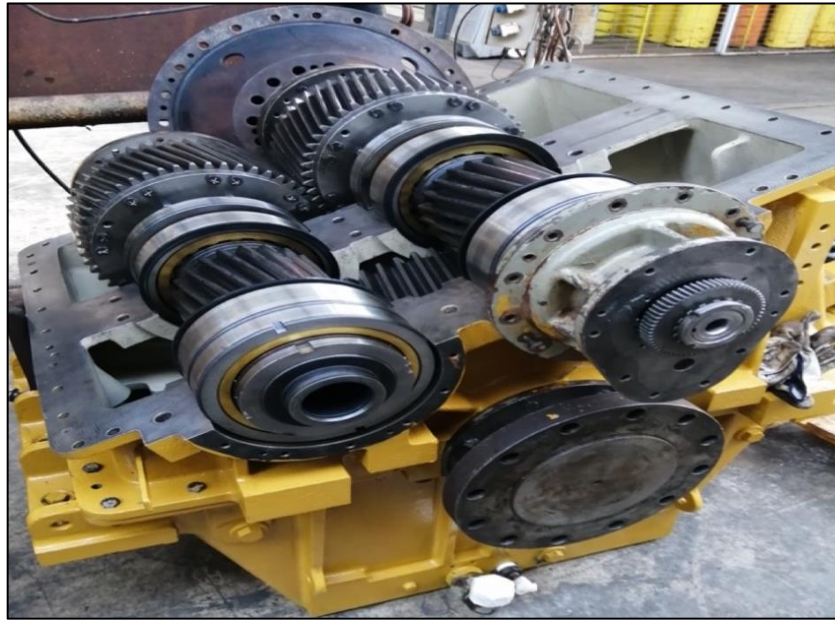
*Figura 2-12. Proceso de Armado de la Caja marina y sus Componentes Mecánicos*

Con el transcurso de los días se inició el proceso de montaje de los componentes mecánicos, etapa en la cual se procedió al reemplazo de las piezas que presentaban fallas o daños evidentes. Asimismo, algunos componentes, debido a su importancia dentro del sistema y considerando los tiempos de intervención disponibles, fueron enviados

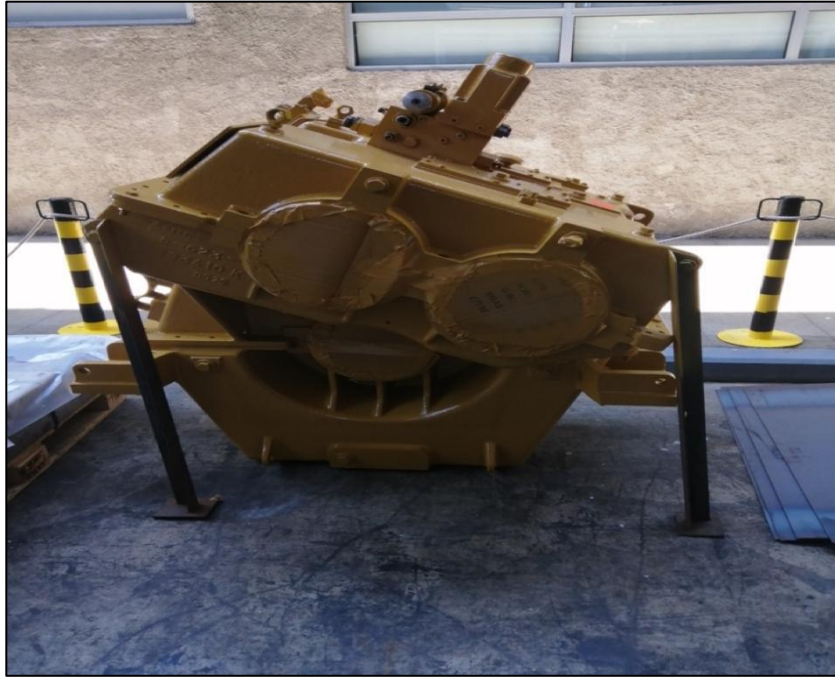
Finalmente, la caja marina fue cerrada y sellada por ambas caras, quedando completamente preparada para su traslado nuevamente a la embarcación Albimer. En el lugar se realizaría posteriormente su instalación definitiva, junto con el ensamblaje de los componentes externos, entre ellos el sistema de eje propulsor de la embarcación.

*Figura 2-13. Caja reductora, lista para su instalación al interior de la embarcación pesquera.*
