INFORME DE PASANTÍA EN EMPRESA INGECO S.A

Trabajo de titulación para optar al título
de Técnico Universitario en Construcción

El proyecto Edificio 10 Norte consiste en:

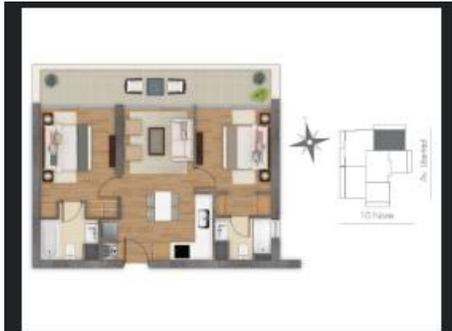
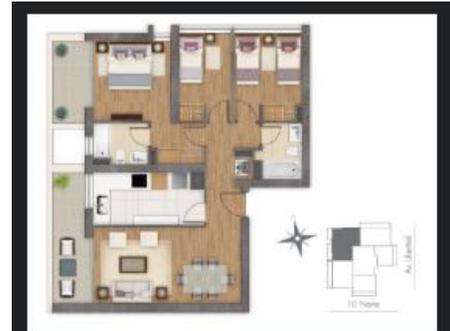
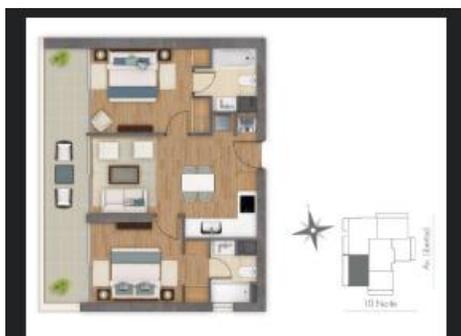
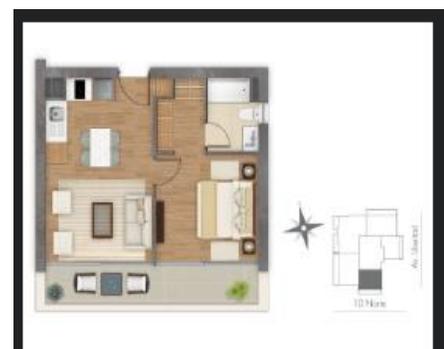
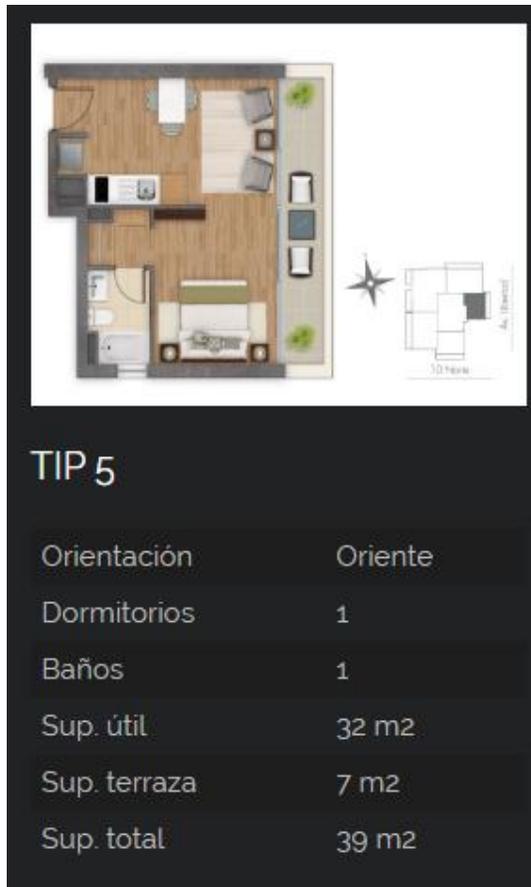
Figuras 1.2: plantas de departamentos

TIPO 1

Orientación	Norte
Dormitorios	2
Baños	2
Sup. útil	53 m2
Sup. terraza	13 m2
Sup. total	66 m2

TIPO 2

Orientación	Poniente
Dormitorios	3
Baños	2
Sup. útil	76 m2
Sup. terraza	13 m2
Sup. total	89 m2

TIPO 3

Orientación	Poniente
Dormitorios	2
Baños	2
Sup. útil	53 m2
Sup. terraza	13 m2
Sup. total	66 m2

TIPO 4

Orientación	Sur
Dormitorios	1
Baños	1
Sup. útil	37 m2
Sup. terraza	9 m2
Sup. total	46 m2

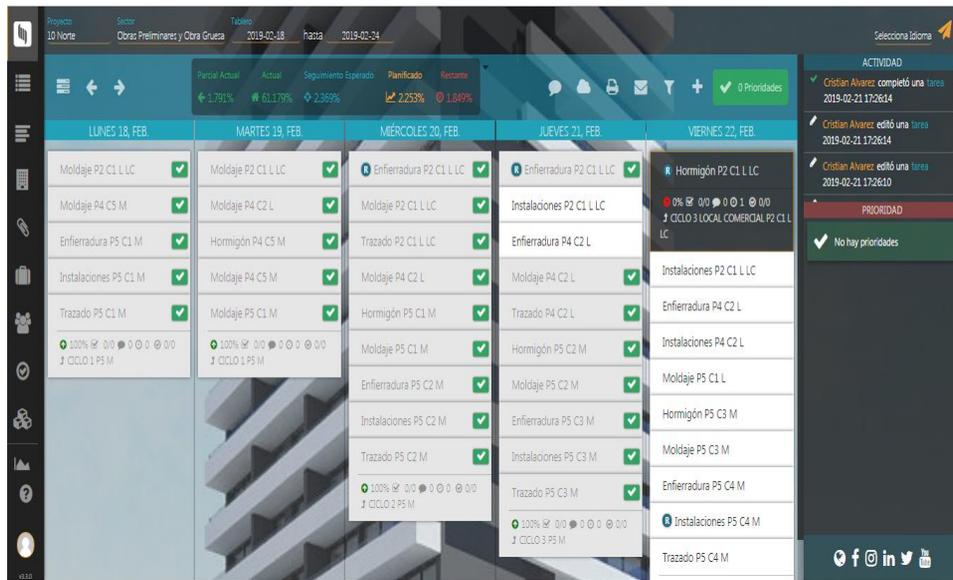
Figura 2.6: Proplanner pantalla inicio

En esta imagen se puede ver las partidas programadas, es que se ve que las actividades realizadas no cubren a las que están previstas, porque se completó al 100% y las que están blancas aún no se completó, de esta manera se eleva el costo de la obra y en la imagen inferior se puede ver la Carta Gantt de la programación

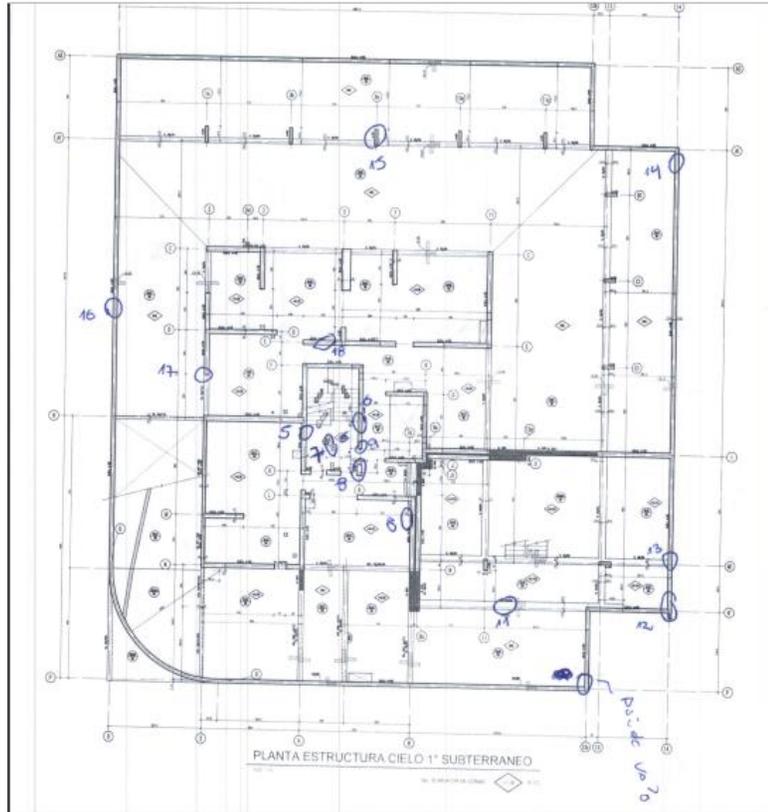
Figura 2.11: Plano de planta nidos

N°	Piso	Eje	Estructura	Dimensión Nido (cm)			*Tipo de reparación	imagen
				Alto	Largo	Espesor		
1	S02	2-N	MURO	30	80	20	1	1
2	S02	N/2-4	MURO	40	40	2	2	2
3	S02	G/6	MURO	40	60	1	2	3
4	S02	H/2-4	MURO	80	10	2	2	4
5	S01	4/H-K	MURO	20	10	7	1	5
6	S01	6/H-K	MURO	25	15	5	1	6
7	S01	4-6/H-K	LOSA	40	10	2	2	7
8	S01	K/6	PILAR	30	15	2	1	8
9	S01	I/6	MURO	25	25	2	1	9
10	S01	8/L-N	MURO	10	5	2	1	10
11	S01	N'/11	VIGA	50	7	3	2	11
12	S01	14/K'	MURO	120	15	2	2	12
13	S01	14/M1	VIGA	40	30	3	2	13
14	S01	14/A1	LOSA	15	4	4	1	14
15	S01	G/A1	PILAR	8	20	7	1	15
16	S01	O/H	MURO	20	10	5	1	16
17	S01	2/D-H	MURO	70	20	2	2	17
18	S01	G/4-8	MURO	40	10	5	1	18
19	P01	G/5	MURO	10	10	2	2	19
20	P01	6/K	PILAR	120	40	2	2	20
21	P01	8/J	MURO	10	15	2	2	21

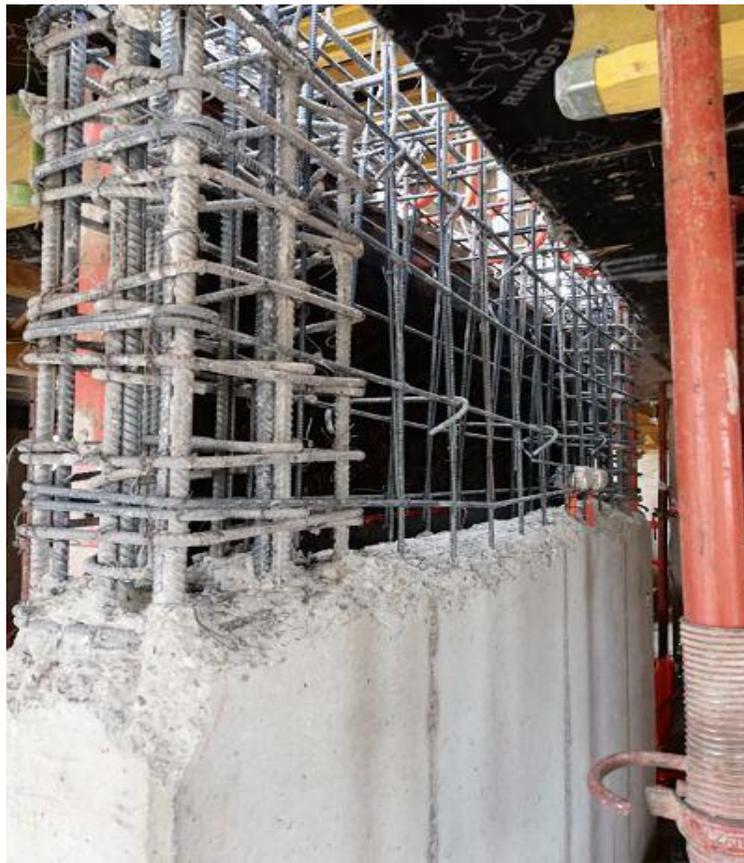
Figura 2.16: Picado de muro, mala reducción

En esta imagen se puede apreciar un ejemplo de mala reducción de la obra, donde se observa un muro de concreto que no ha sido correctamente terminado. El muro presenta una superficie irregular y con muchas imperfecciones, lo que indica una mala ejecución de la obra. El muro está rodeado por una estructura de acero que sirve como formaleta para el concreto. La mala reducción puede ser causada por una mala selección de la mezcla de concreto, una mala ejecución de la obra o una mala selección de la formaleta. En este caso, se puede observar que el muro no tiene una superficie lisa y uniforme, lo que puede afectar la resistencia y la durabilidad del muro. La mala reducción también puede ser causada por una mala selección de la mezcla de concreto, una mala ejecución de la obra o una mala selección de la formaleta. En este caso, se puede observar que el muro no tiene una superficie lisa y uniforme, lo que puede afectar la resistencia y la durabilidad del muro.
