# ADECUACIÓN DE MOTOR MONOCILÍNDRICO ENCENDIDO POR COMPRESIÓN PARA OPERAR EN MODO DUAL CON HIDRÓGENO

David Matías Correa Durán

MEMORIA DE TITULACIÓN PARA OPTAR AL TÍTULO DE INGENIERO  
MECÁNICO INDUSTRIAL

Octubre, 2023

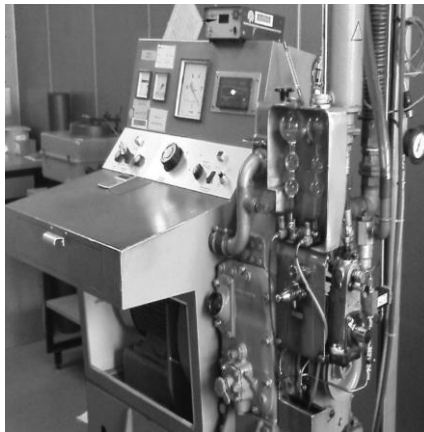
*Figura 2. Instalación estacionaria equipada con un motor MWM KD12E para medir la inflamabilidad de combustible Diesel. (Dansk Standard, 2017)*

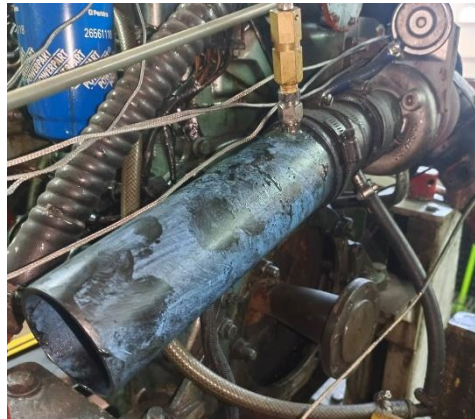
El ingeniero mecánico y apoyo académico Daniel Galleguillos, en el año 2018, fue el encargado de instalar modificaciones en el motor Perkins M80T que se encuentra en la misma cabina que el monocilíndrico MWM. La manera elegida para ingresar el nuevo combustible fue la inyección indirecta, instalando un múltiple de admisión de PVC en el cual esta inserto una cañería de cobre que dirige el caudal de gas en la dirección del aire de admisión (Figura 3). La línea acero inoxidable que canaliza el hidrógeno en la actualidad está en desuso, esto se debe a que se cambiaron las normas de seguridad en el uso de los cilindros de gas y la Universidad no ha podido solventar las nuevas exigencias.

*Figura 3.* Admisión modificada para el ingreso de combustible gaseoso en el motor Perkins M80T.

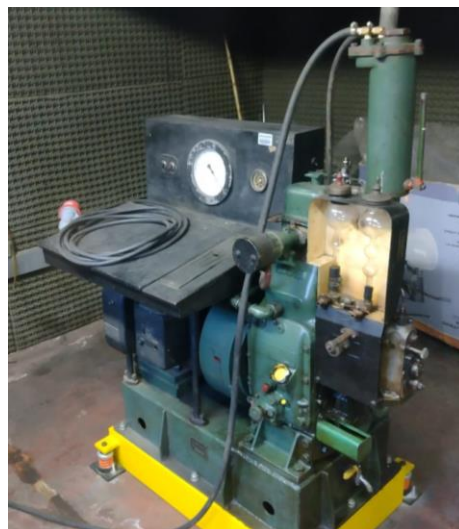
*Figura 9. Motor MWM KD12E utilizado como cetanómetro en la Universidad Técnica Federico Santa María Campus Casa Central, Valparaíso.*

Gracias a una inspección visual del equipo, se distinguen ciertos elementos con problemas a simple vista:

- La instalación no enciende al conectar el motor eléctrico a la corriente trifásica.
- El sistema de combustible posee pérdidas desde los depósitos hacia la bomba.
- El depósito del retorno de combustible se encuentra interrumpido.
- El circuito de refrigerante se encuentra con pérdidas leves y el equipo posee mangueras agrietadas.
- Sellos del bloque motor se encuentran con pérdidas de aceite.

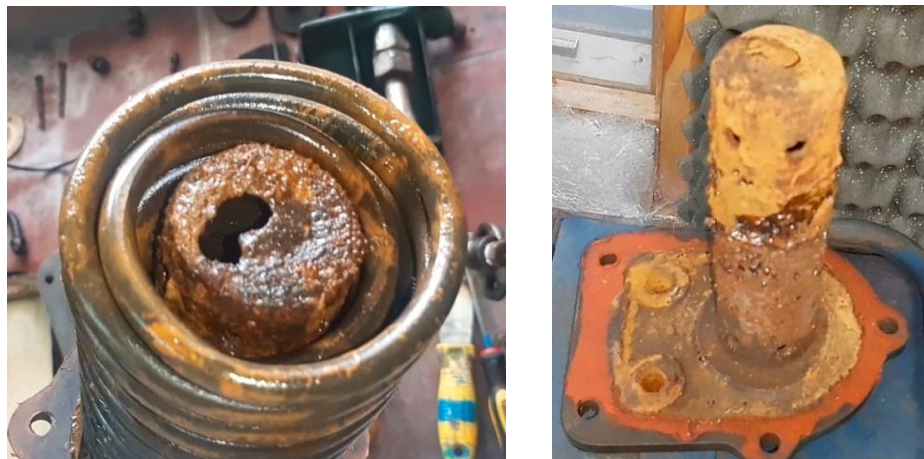
de condensación y el refrigerante mostraba perforaciones hechas por la presencia de óxido de hierro, comprometiendo la eficacia de la refrigeración al no enfriar correctamente el anticongelante caliente en el intercambiador y creando la posibilidad de que se desprendan partículas de material que puedan tapar el circuito (Figura 13).

Figura 13. Intercambiador de calor de la parte superior del sifón dañado por corrosión.

La parte superior del sifón, en donde entra y sale el agua de la bobina de condensación, se debe someter a un proceso de restauración más riguroso, en el cual se resolvió retirar la parte más dañada del componente y cambiarla por un elemento nuevo al notar, después del baño químico, el importante daño en el cuerpo del cilindro, en adición al extremo corroído (Anexo 2). Al ser un motor obsoleto, las piezas no pueden ser compradas en el comercio, por lo tanto, la obtención de elementos de repuesto solo es posible mediante la manufactura de los mismos

en talleres metalmecánicos. El extremo del intercambiador de calor se encontraba muy dañado y debido al adelgazamiento en su estructura se resolvió cortar el trozo en peor estado para soldar uno nuevo, reparación que, por temas económicos, se debe crear en el taller metalmecánico de la Universidad. El Laboratorio de Tecnología de Taller de la UTFSM, ofreció una barra cilíndrica de acero SAE 4340 para poder fabricar la punta del intercambiador en el Taller Metalmecánico (Figura 16), por lo tanto, las operaciones que se le deben hacer al material consisten en: torneado para obtener las mismas dimensiones generales del tubo, fresado para la realización de las perforaciones y finalmente soldadura TIG realizar la unión.

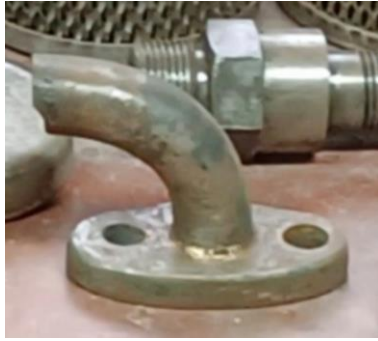
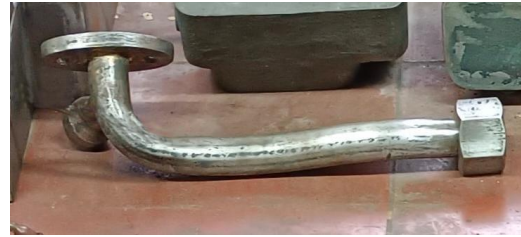
Otros elementos menores del circuito de refrigeración como el codo de retorno desde la culata hacia el sifón y la cañería de entrada al bloque motor presentan desgaste menor y pueden ser reacondicionados rápidamente con herramientas rotativas eléctricas para suavizar superficies dañadas por óxido y eliminar partes corroídas sin posibilidad de reparación.

(a) Cañería de salida de refrigerante

(b) Cañería de entrada al bloque

*Figura 14. Principales cañerías del sistema de refrigeración del motor.*

La corrosión inicial de las piezas se eliminó con ácido fosfórico y ácido desincrustante. De manera posterior, se mecanizaron todas las superficies de los componentes del circuito con el fin de disminuir al mínimo la posibilidad de que pequeños elementos se desprendan y obstruyan la línea de anticongelante. La entrada desgastada (Anexo 1) hacia el sifón desde el retorno de la culata fue reemplazada por una nueva conexión de acero inoxidable para maximizar su vida útil (Figura 15). Finalmente, en este proceso se empleó anticorrosivo primer de alta temperatura para prevenir la corrosión en todos los elementos no inoxidable.

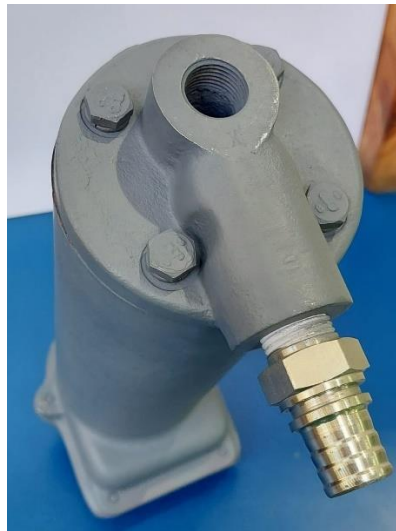
*Figura 15. Estanque y componentes inferiores del sifón restaurados.*

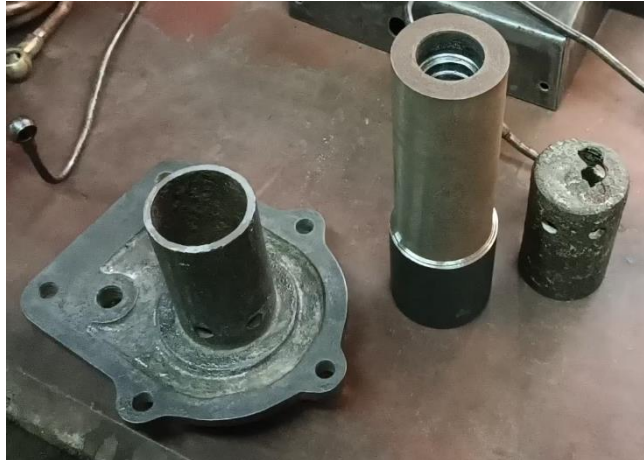
Figura 16. Intercambiador intervenido y en el centro la barra de acero SAE 4340.

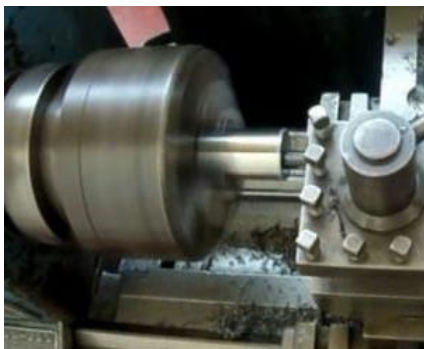
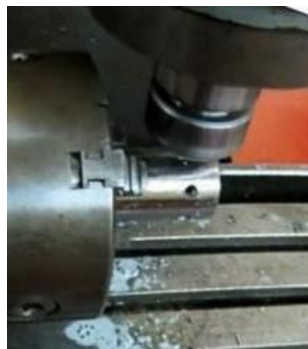
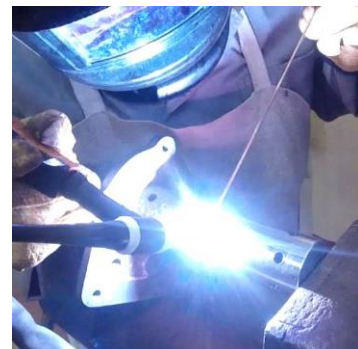
Figura 17. Manufactura de cilindro para restauración del intercambiador de calor.

El proceso de torneado se detalla como el refrentado, cilindrado y posterior vaciado a la barra de acero para poder llegar a las medidas del intercambiador de calor original. Al finalizar se realizan las perforaciones equidistantes a lo largo del perímetro del cilindro con el cabezal divisor de la fresadora vertical y posteriormente se solda el elemento mecanizado con tecnología TIG al intercambiador (Figura 17).

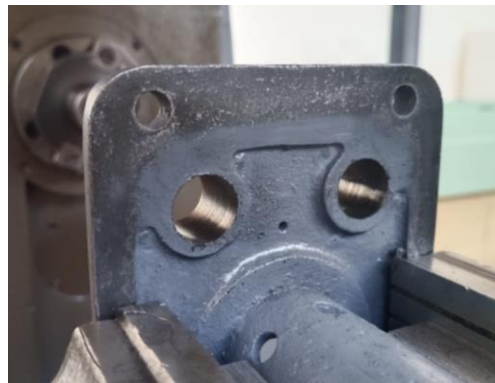
Con la estructura lista para el armado se avista un nuevo inconveniente que imposibilita el sellado del agua de la bobina condensadora hacia el sifón; las roscas de bronce que sujetan la bobina al intercambiador y permiten la entrada como salida del agua no aprietan debido a que las roscas hembra en la pieza de fundición están rodadas. Con esto en consideración se concluye que la mejor idea es realizar un encamisado para ambas roscas. El encamisado consta de perforar ambas roscas con una broca con un diámetro de 18.5 [mm] (Figura 18), para posteriormente introducir, mediante un macho de roscado, dos pernos M20X1.5. Estos pernos sirven de relleno para poder crear la rosca original M12x1.75 en material sano con mejores características mecánicas que el acero de fundición gris original y, de esta manera, poder fijar sin problema la bobina de condensación al intercambiador de calor sin fugas (Figura 19).

Figura 18. Perforaciones de 18.5 [mm] para crear las roscas M20x1.5 de relleno.

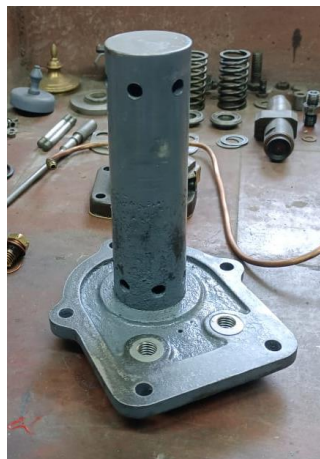
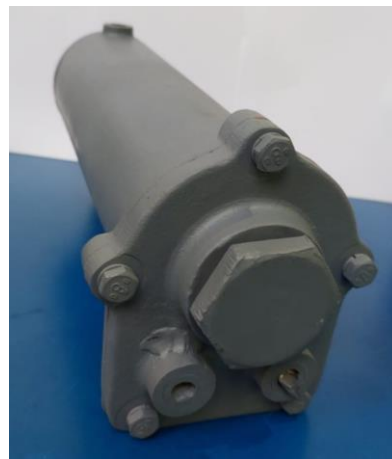
Figura 19. Intercambiador de calor (a) restaurado en su totalidad e instalado en el termosifón (b)

Para finalizar con el sistema de refrigeración del equipo, al armar el conjunto sifón, se le aplican capas de primer de alta temperatura para evitar corrosión y además es útil para que la pintura en el proceso final se adhiera a los materiales.

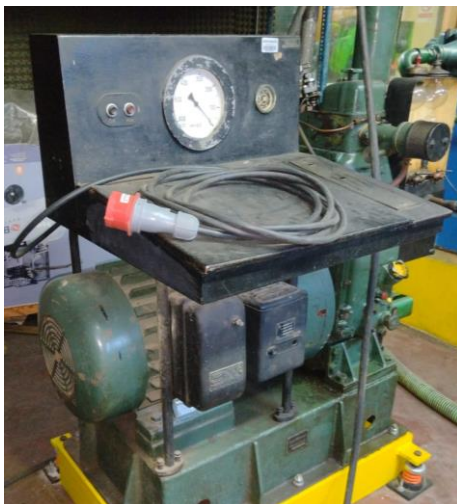
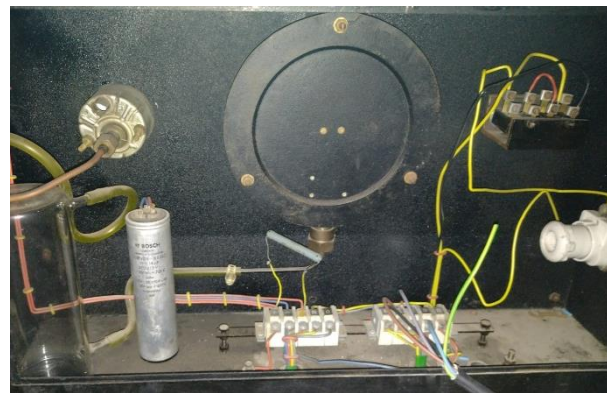
Los elementos que componen el sistema eléctrico son: motor eléctrico Hansa de 4 [KW], caja de contactores trifásico DSL FANAL, caja de convertidor de corriente WZ y conexiones para encendido y apagado del motor en el tablero de instrumentos.

Figura 20. Vista frontal (a) y posterior (b) del conjunto eléctrico del cetanómetro antes de la restauración.

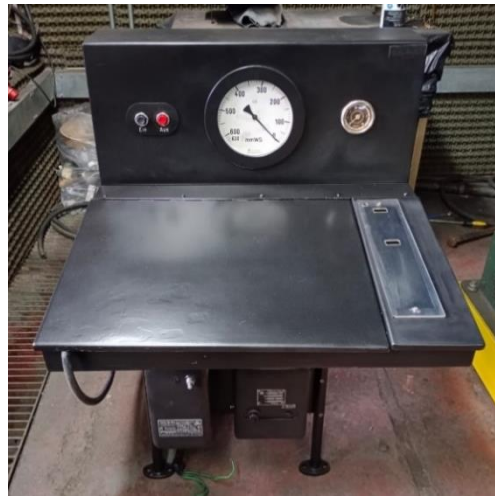
*Figura 21. Tablero de instrumentos, caja de conectores trifásicos y caja de convertidor restaurados.*

pruebas de índice de cetano), en el panel frontal se encuentra la botonera de encendido y apagado, además del medidor de vacío de admisión y el reloj de presión de aceite. En el lado posterior, se encuentra la conexión de la botonera, un fusible cerámico, las conexiones de los instrumentos de medición, una salida de corriente en el costado del tablero y un condensador BOSCH. Cada conector del conjunto es desarmado, lavado químicamente con limpiacontactos y pulido con lijas para metal de grano fino o con herramientas de pulido para herramienta multiuso tipo Dremel. Por motivos estéticos se cepillan y suavizan las estructuras metálicas para finalmente aplicar pintura nueva y luego reensamblar.

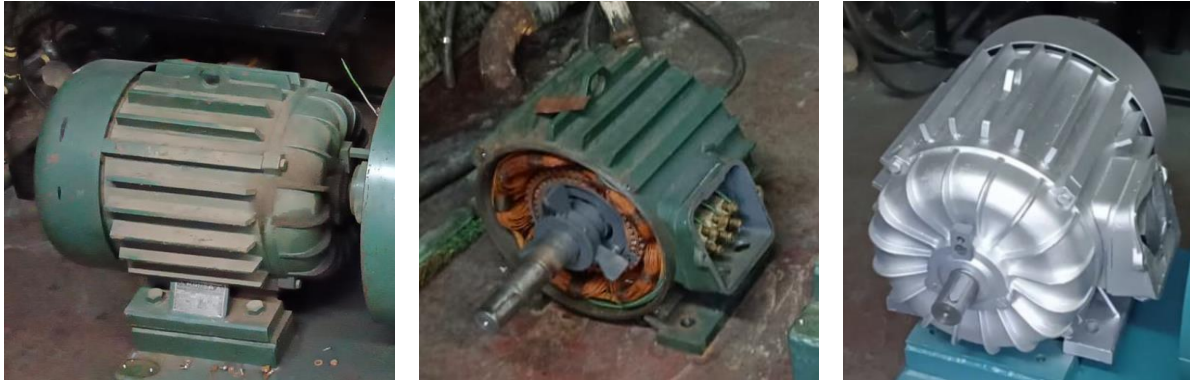
El motor eléctrico del equipo posee una caja lateral de conexiones eléctricas, las cuales son tratadas de la misma manera que el conjunto eléctrico anteriormente descrito. Por otra parte, debido a no que no existe la información de las mantenciones anteriores, es esencial cambiar los dos rodamientos principales del equipo eléctrico, de este modo se asegura la confiabilidad del grupo eléctrico, se disminuye al mínimo la posibilidad de una parada no programada por una falla debido a un rodamiento atascado por falta de mantención y se reduce la carga por roce generada por la acción de giro de los rodamientos al estar bien lubricados. Los rodamientos originales del equipo no poseían sello, por lo tanto, era necesario limpiar y lubricar cada uno cada cierto tiempo. Al realizar el cambio, se instalaron rodamientos con sello de goma SKF; si bien la idea principal de los rodamientos sellados es que no se tenga acceso al interior de estos, el sello de goma, con mucha precaución, es posible de retirar sin destruirlo, por lo tanto, cuando sea necesario realizar una nueva mantención al grupo eléctrico existirá la posibilidad de reacondicionar los rodamientos existentes.

(a) Previo a la restauración

(b) Mantenimiento

Al finalizar con el mantenimiento, se limpia y aplica tela abrasiva, eliminando la pintura antigua y corrosión en el exterior para posteriormente cubrir con pintura para alta temperatura.

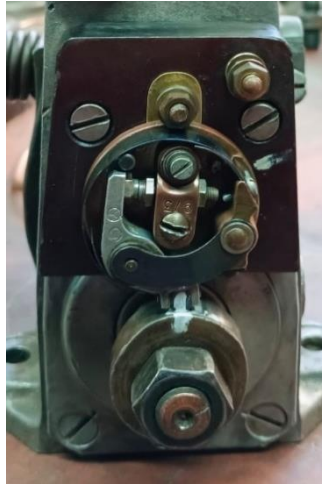
En el caso de la bomba inyectora, uno de los extremos del árbol de levas llega directamente a un acople elástico, se conecta al eje de la bomba y esta distribuye el combustible según la sincronización previa de las válvulas y el pistón. El extremo opuesto del eje de la bomba, con respecto al acople elástico, posee una leva que acciona una especie de platino, el cual marca el inicio de la elevación de combustible en cada ciclo.

*Figura 23. Sensor de inicio de la elevación de combustible tipo platino de la bomba inyectora.*

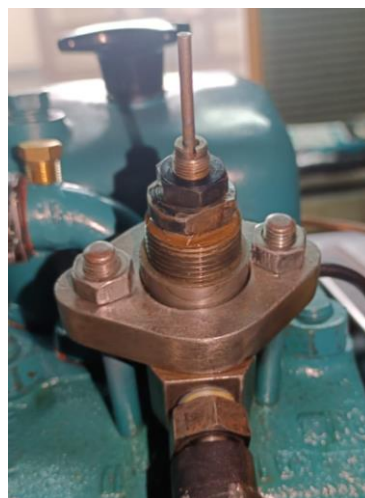
El inyector de combustible posee una válvula en su interior que se abre al ingresar combustible y se cierra al terminar. Esta válvula cuenta con regulación mediante un sistema de contratuerca en la parte superior del inyector, la cual sirve para controlar la cantidad de combustible máximo que llega a la precámara de combustión. Mientras más adentro la rosca apretada por la contratuerca, menos recorrido tiene el vástago y más cerrado estará el paso de combustible, generando una mezcla más pobre. El extremo superior de la válvula del inyector sobresale de éste, por lo tanto, cuando el equipo está funcionando, es posible observar como la válvula del inyector sube y baja según cada inyección de combustible en el cilindro.

*Figura 24. Regulador del inyector de combustible diesel.*

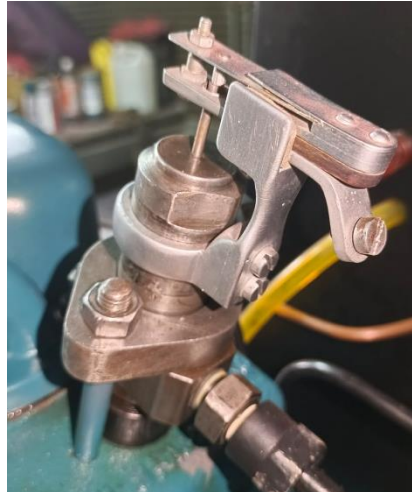
El movimiento rectilíneo que efectúa el elemento es aprovechado por un sensor que, al subir la válvula, permite que dos placas hagan contacto y se envíe una señal en forma de pulso (debido a que inmediatamente el vástago baja al terminar la inyección y finaliza el contacto).

*Figura 25. Sensor de inyección de combustible en la parte superior del inyector.*

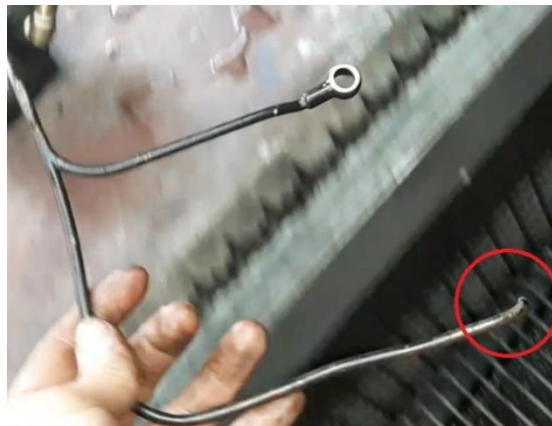
Otros componentes del sistema de combustible son las cañerías de alimentación y el recipiente de retorno de combustible. Ambos elementos nombrados presentaban daños y significaban un posible problema de ausencia de vacío en la línea de combustible. A una de las cañerías principales, de las tres que se utilizan en el equipo, se le eliminó la vía de retorno de combustible, dejando expuesto uno de los extremos (Figura 27). Observando el daño causado es posible concluir que desconectaron la cañería del recipiente de retorno y, mediante flexiones de un lado a otro, desgarraron la vía.

*Figura 27. Cañería de retorno desgarrada en una de sus vías.*

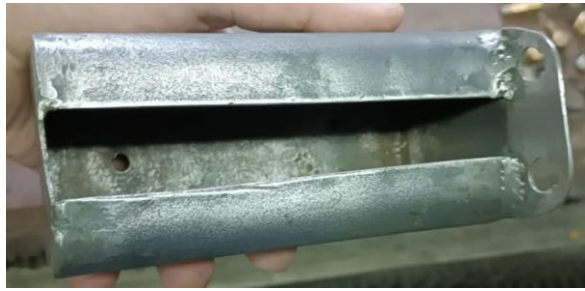
Por otra parte, el recipiente de retorno de combustible presentaba mucha suciedad y óxido en su superficie interior, además de no existir la rosca macho que conectaba la línea de retorno desgarrada al receptáculo desde la parte inferior de este. Para volver a colocar en operación ambos componentes, se limpió cada cañería tanto por interior como por el exterior y, a la vía intervenida, se reparó el extremo que quedó libre para colocar una manguera para combustible con abrazadera en ambas puntas, conectando así con el recipiente. Esta unión fue posible al fabricar una copla con una rosca macho M10x1 para fijar en el recipiente que, en su otro extremo, posee un terminal para manguera. El recipiente de retorno se limpia química y mecánicamente, aplicando en su exterior pintura primer anticorrosivo para evitar oxidación.

(a) Retorno previo a pintura

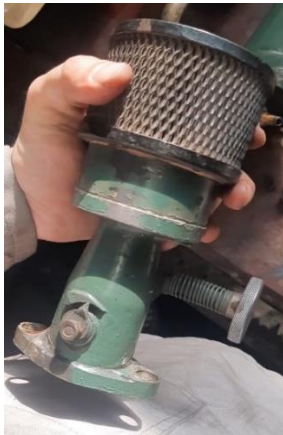
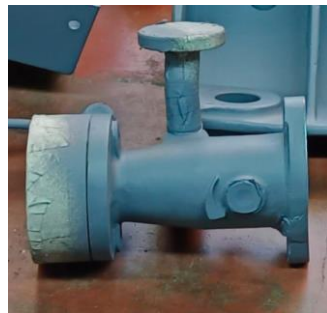
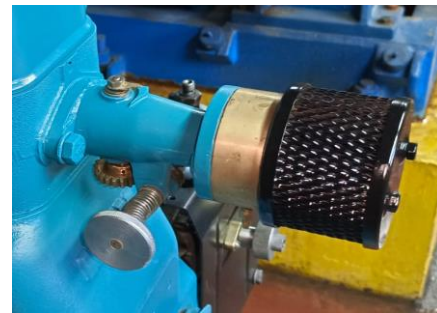
Figura 32. Proceso de restauración del múltiple de admisión del motor MWM.

La entrada de aire del motor monocilíndrico es efectuada mediante un múltiple de admisión, el cual cuenta con filtro de aire de malla, una conexión hacia un vacuómetro análogo y un regulador manual de paso de aire hacia la culata. La principal tarea a este conjunto fue cambiar las mangueras antiguas hacia el vacuómetro, limpiar el conjunto múltiple de admisión, lubricar el regulador de aire y pintar.

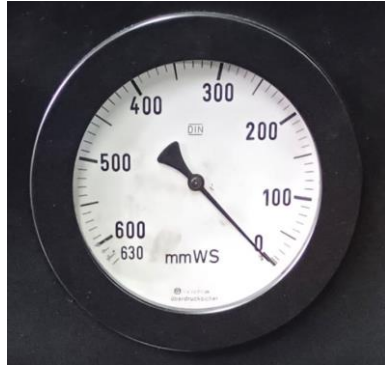
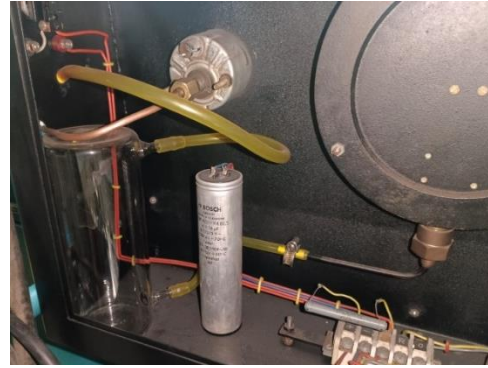
El reloj para medir el vacío que genera la admisión del equipo se encuentra en el tablero de instrumentos de la instalación, junto al medidor de presión del aceite. Este instrumento recibe una mantención normal, en donde se limpia por completo y se revisa su línea de vacío.

Figura 33. Vacuómetro (a) del motor MWM utilizado para la medición de cetano. En (b) se puede apreciar la línea de vacío conectada a la parte posterior del instrumento. Unidades: mm.c.d.a.

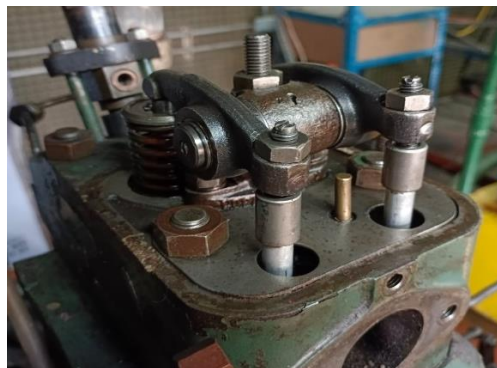
El motor MWM KD12E cuenta con culatín independiente con precámara de combustión, lugar donde va instalado el inyector de combustible y en algunas aplicaciones, la bujía de encendido. En este equipo medidor de cetano en particular, la bujía de incandescencia es reemplazada por el sensor de combustión análogo antes descrito en el apartado de la inyección de combustible. En la parte superior de la culata se encuentra la tapa de válvulas y, al retirarla, se tiene acceso al conjunto de las válvulas, en donde es posible observar la válvula de admisión y la de escape, sus respectivos balancines, resortes y guías, además de las varillas empujadoras con sus taqués.

Figura 34. Conjunto de válvulas del motor MWM KD12E.

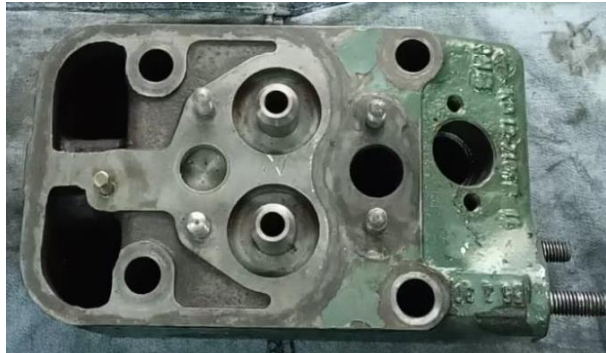
Al inspeccionar la culata desmontada fue posible notar algunos problemas que requieren de atención para garantizar la confiabilidad del equipo a largo plazo. El principal escenario de cuestionamiento es el desgaste en las guías de válvulas y, el otro problema es el adelgazamiento en los bordes de cada una de las válvulas. Éste último caso puede ocasionar

que las válvulas se quemen y, por lo tanto, puedan presentarse deformaciones o picaduras en los bordes, lo que resultaría en una pérdida del sello que generan al cerrarse.

Figura 35. Culata de motor MWM KD12E.

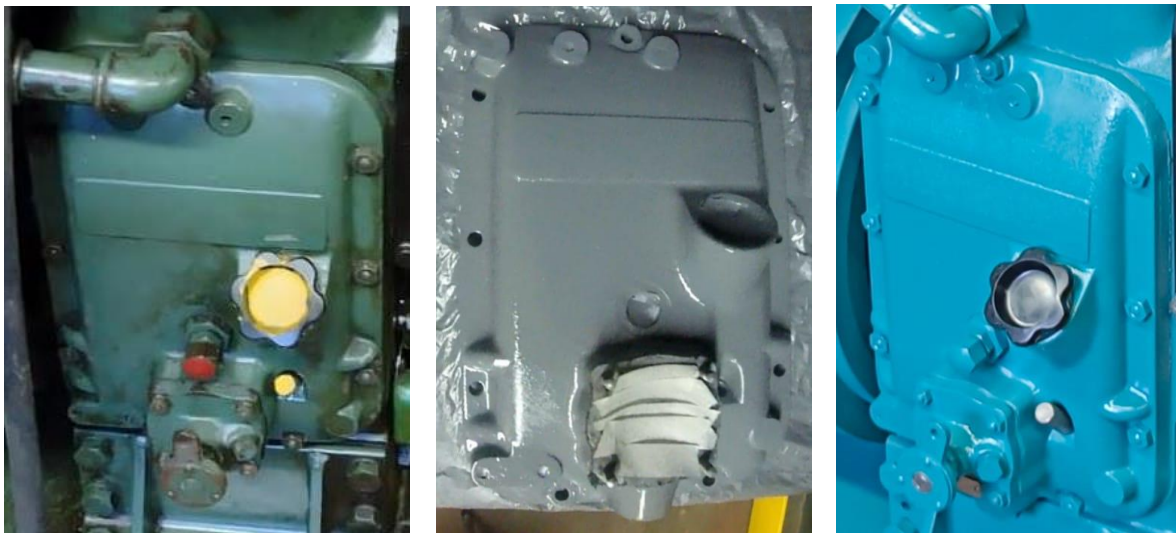
La tapa frontal (Figura 39) del bloque posee un tapón plástico (al centro y a la derecha en amarillo), lugar por donde se introduce el aceite al realizar mantenimiento. La cubierta también cuenta con una perforación para introducir la varilla del nivel de aceite (parte inferior derecha en amarillo, abajo del tapón plástico), una rosca para el regulador de presión de aceite (al centro inferior en color rojo) y un espacio en el centro inferior para el filtro de lanas integrado en la estructura (bajo el elemento rojo).

Figura 39. Conjunto tapa frontal del motor MWM KD12E en su proceso de restauración.

La restauración del conjunto frontal del bloque motor no escapa a los procedimientos ejecutados para los demás sistemas; se quita la pintura antigua, se aplica antioxidante a los elementos que presentan corrosión y, al enjuagar, se pasa cada elemento por un baño de diluyente para eliminar las grasas y aceites restantes antes de pintar, se fabrican las juntas para cada unión y posteriormente se lubrican las partes móviles para la instalación. El componente con más suciedad de este conjunto es el filtro de aceite, este elemento cuenta con un tapón

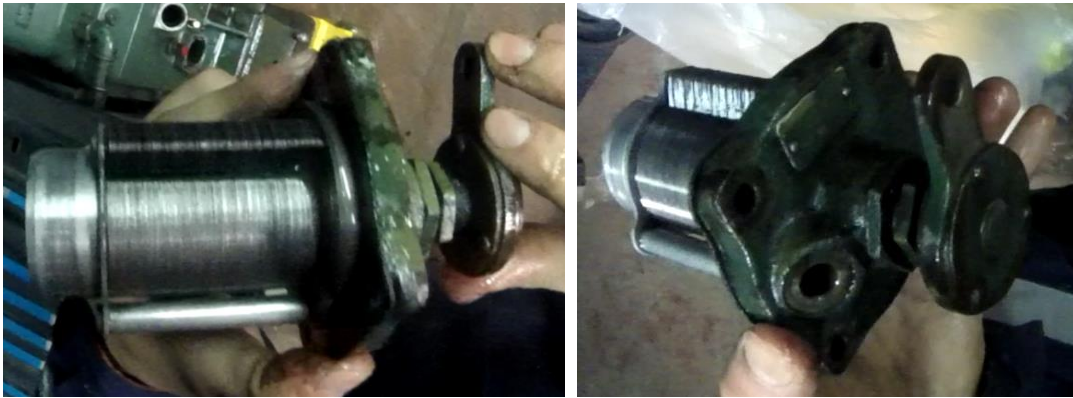
para retirar la suciedad recolectada al girar la llave crique del filtro. Al rotar el elemento interior hecho con muchas pletinas una al lado de otra, el aceite por acción centrífuga, sale hacia el exterior, dejando la suciedad atrapada en las lanas que, al decantar, se acumulan en el tapón inferior del filtro.

Figura 40. Filtro de aceite incorporado al bloque del motor en su vista lateral y posterior respectivamente.

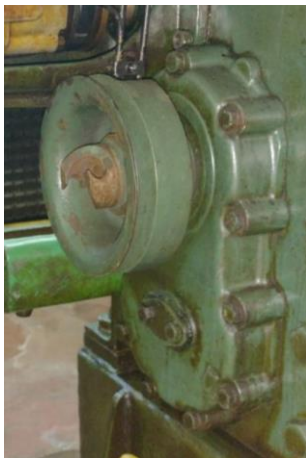
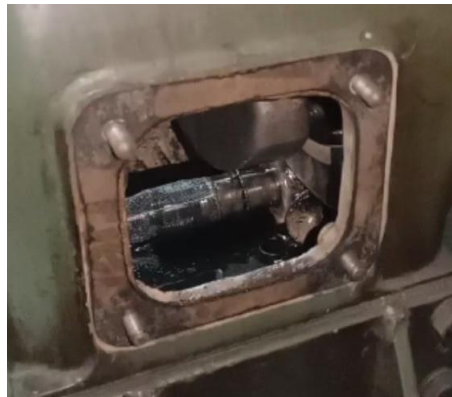
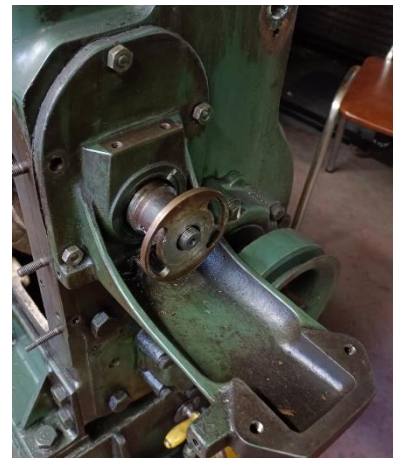
Figura 41. Tapas laterales del motor MWM KD12E. En (a) se observa la cubierta de distribución de la bomba de aceite y el damper para correa en V. En (b) se muestra la visión interna desde la cubierta trasera y, en (c), presenta la base de la bomba inyectora, la cual posee un rodamiento de polines y un sello en el eje de transmisión.

El chasis completo del motor (Anexo 4) y las otras tapas del bloque, trasera de observación y laterales para las bombas de inyección y aceite, son tratadas con el mismo procedimiento de restauración anterior. Limpieza, verificación de integridad y funcionamiento, creación de empaquetaduras (Anexo 5), pintado y armado.

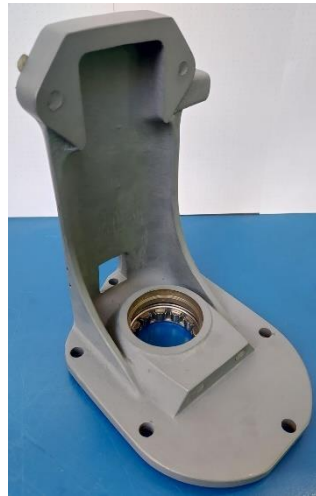
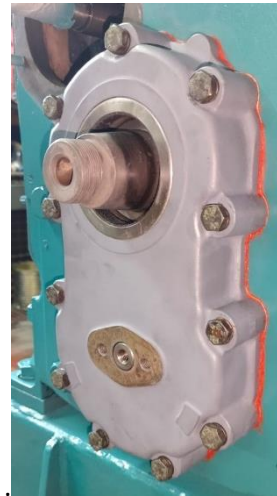
*Figura 42. En (a) se presenta la tapa soporte de la bomba de inyección restaurada con primer y con el correspondiente rodamiento de polines instalado. En (b), la tapa de distribución de la bomba de aceite instalada previo a la pintura final.*

En adición a los procedimientos típicos antes descritos para la restauración, la eliminación de posibles fugas de fluidos en los sellos es vital para elevar la confiabilidad del equipo. Si la máquina se reensambla y tiene pérdidas en los sellos con el bloque motor, retirar el equipamiento y arreglar la fuga significa una gran inversión de tiempo, el cual es vital para poder realizar pruebas para este y otros proyectos del Departamento de Ingeniería Mecánica. En este caso, la tapa que actúa como soporte de la bomba de inyección tiene en su interior un sello y un rodamiento, los cuales fueron reemplazados por elementos nuevos de la misma medida marca SKF.

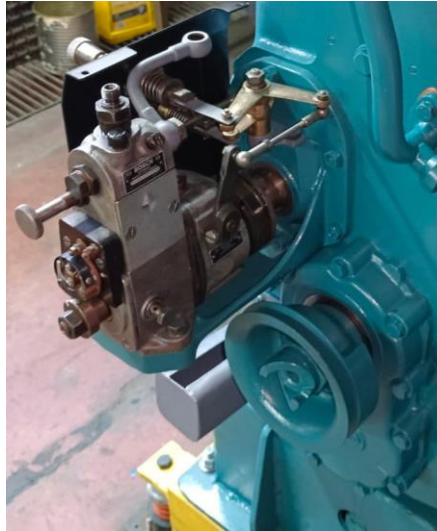
Figura 43. Cubiertas laterales instaladas, a la izquierda la tapa soporte con la bomba de inyección y a la derecha la tapa de distribución de la bomba de aceite con su respectivo dámper.

Por otra parte, los engranes de la distribución para el funcionamiento de la bomba de aceite y el eje del volante de inercia, poseen rodamientos que también fueron cambiados por precaución como mantenimiento preventivo.

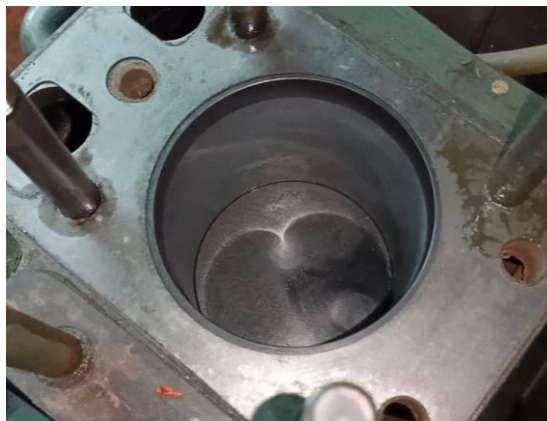
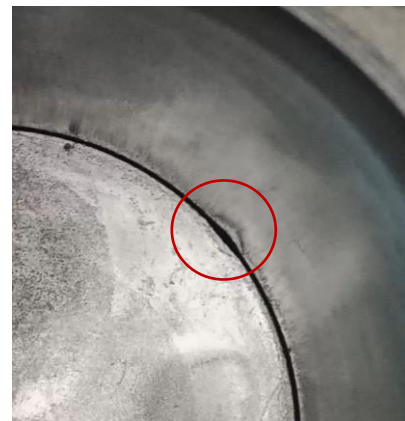
Al retirar la culata del motor, el conjunto pistón-biela-camisa queda a la vista, por lo tanto, es posible verificar si el grupo de componentes presenta daños o desgaste. La primera observación revela una pequeña anomalía en la cabeza del pistón (Figura 44), en donde se puede ver a simple vista una pequeña “abolladura” en el borde de la superficie superior del mismo.

Figura 44. Vista superior de la camisa con el pistón en el PMI (a). En el círculo rojo se encierra el defecto encontrado en la cabeza del pistón (b).

se debería ejecutar según los antecedentes. Debido a la dificultad de transportar el bloque motor, la única alternativa para rectificar la camisa del pistón es con una máquina rectificadora móvil, de las cuales no existen disponibles en Valparaíso, por lo tanto, si bien se realizan mantenciones preventivas al equipo, el gasto económico y de tiempo que requiere el desarme y tratamiento del conjunto no responde al daño presentado por el mismo. Por otro lado, los anillos y elementos del conjunto no son comerciales en la actualidad, dificultando la búsqueda y elevando el precio de estos al importar desde el extranjero. La camisa del pistón posee una pequeña superficie en la parte superior la cual el émbolo no alcanza en el PMS, por lo tanto, es un buen lugar para verificar el desgaste producido por los ciclos de trabajo. En la verificación hecha se confirma que la diferencia en el diámetro entre la superficie que mantiene contacto con los anillos del pistón y la que no los toca mantiene una variación imperceptible, debido a esto, si bien un overhauling completo de un equipo incluye siempre la sustitución de componentes que presenten algún tipo de daño, fue posible concluir que el costo beneficio de cambiar los componentes del conjunto pistón-biela-camisa no se corresponden con las necesidades del proyecto actual.

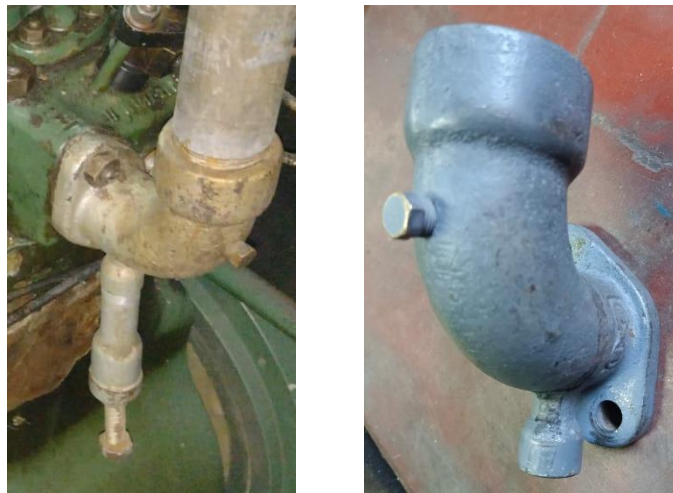
*Figura 45. Múltiple de escape original del motor MWM KD12E antes y después de la restauración.*

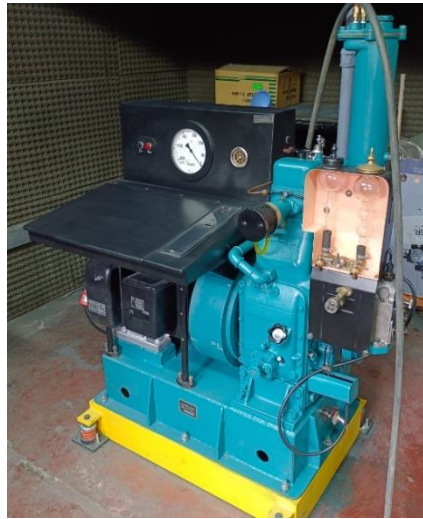
*Figura 47. Motor MWM KD12E listo para operar después del overhauling.*

Al dejar el motor de combustión interna encendido es posible apreciar la cantidad de energía que se libera en la cámara, pudiendo apreciar inmediatamente en la salida de escape el calor que irradian sus componentes. Cerca de su temperatura estable de operación, es posible observar la presión a la que los componentes conectados a la cámara o la precámara de combustión se ven sometidos. En primer lugar, se detecta tempranamente una fuga de gases de escape en la unión del inyector con la culata y otras en ambos extremos de la línea de evacuación de gases de combustión; en la unión con el colector de gases y en el tubo de 2" con el codo de escape.

Por otro lado, al permitir que el equipo quede con diesel en los estanques de prueba toda la noche, al otro día se visualiza petróleo en el piso, evidenciando una fuga de combustible en el MCI. Las uniones entre cañerías y los otros componentes como la bomba, inyector o válvulas, se realizan por pernos-cañería con sellos de golillas de cobre, por lo tanto, con el objetivo de eliminar fugas, se retiran las golillas y, con la ayuda de un soplete, se calientan hasta volverlas más blandas, de esta manera el sello será más efectivo. Al reensamblar y volver a dejar con diesel en la noche, la pérdida persiste, debido a esto, se evalúan todos los elementos que tienen paso de combustible hasta que se encuentra la falla en la válvula selectora de combustible en el habitáculo de los estanques de prueba. Aunque se reemplace la empaquetadura que realiza el sello en la válvula selectora, no para de salir petróleo por la rosca de esta, por lo tanto, no se puede utilizar.

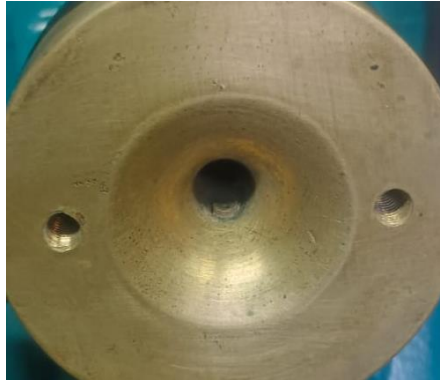
Figura 52. Receptor de bronce de la válvula reguladora de aire de admisión. Se puede distinguir en el centro de la imagen, el cono desde el exterior hacia la entrada de aire del motor.

El nuevo conjunto debe ir sujeto en el elemento de bronce del múltiple en donde previamente estaba situado el filtro de aire, por lo tanto, se diseña el conjunto en base a esa pieza en particular. El material a utilizar para fabricar el múltiple es acero inoxidable, el cual no sufre de corrosión con la humedad ambiental, además de poseer la resistencia requerida a la alta temperatura y las presiones de trabajo de un motor atmosférico.

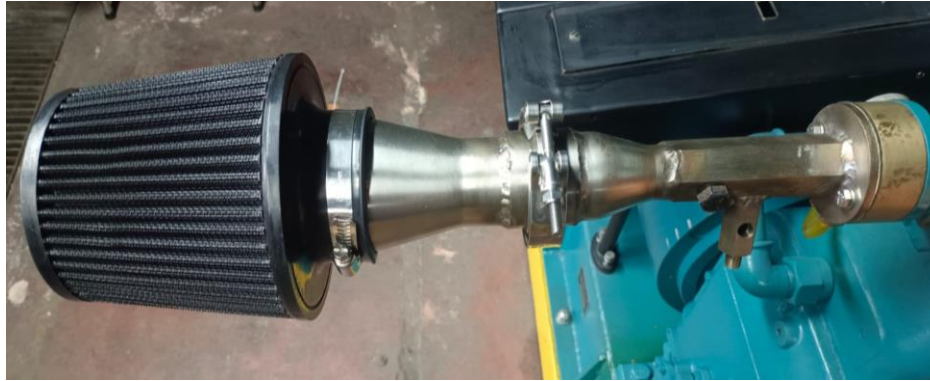
Figura 58. Múltiple de admisión nuevo instalado en el regulador de aire del equipo.

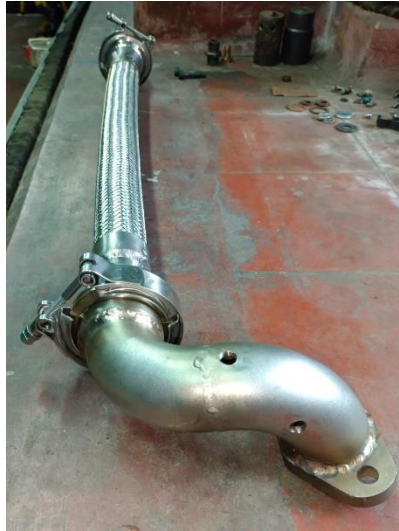
Figura 61. Múltiple de escape soldado y acoplado con el flexible de la línea de evacuación de gases de combustión.

Cada extremo del flexible está unido a un clamp V-band de 2", pero como la línea de escape del motor en casi toda su extensión es de 1.5", se deben incluir reducciones en cada conexión al concretar el acople. Al tener todos los componentes de la vía, se procede a unir cada uno con soldadura tipo TIG para acero inoxidable con la ayuda del profesor de soldadura del Taller Metalmecánico, Iván Aravena.

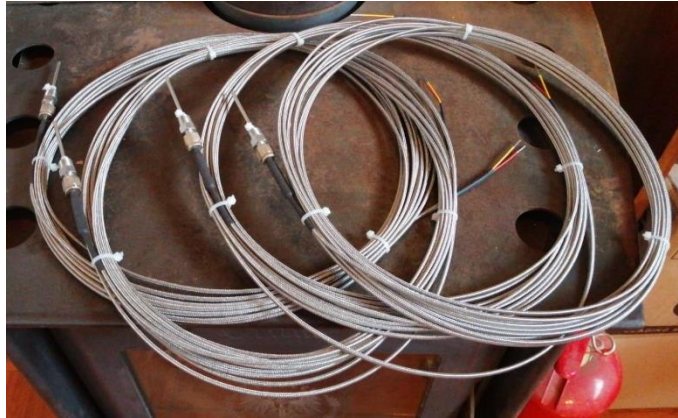
Figura 63. Termocuplas tipo K con rosca 1/8" NPT, bulbo de 30 [mm] de largo y cable de malla de 10[m] de extensión.

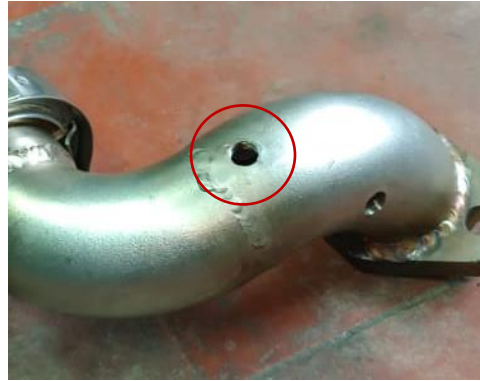
Figura 65. En rojo se encuentra la posición de la termocupla de salida de los gases de escape. La rosca a la derecha se utiliza para el condensador de la línea de evacuación de gases.

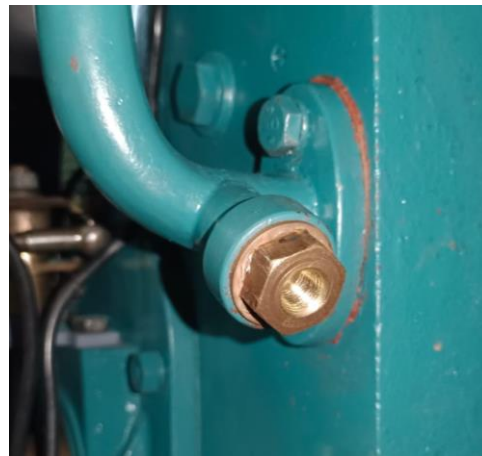
Figura 66. Tapón de refrigerante roscado para la instalación de la termocupla de entrada al bloque motor.

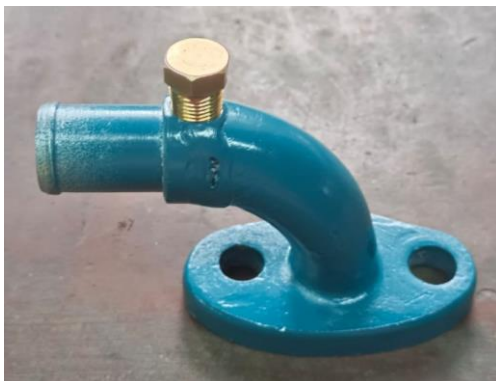
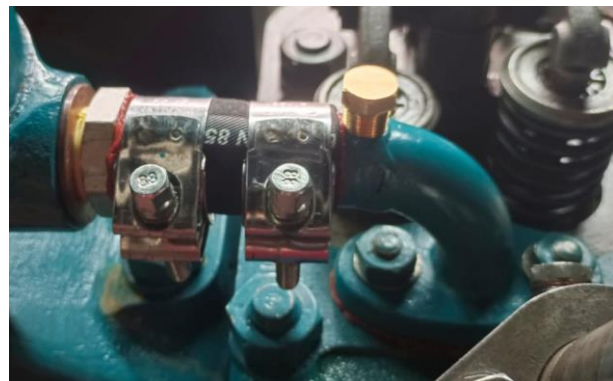
Figura 68. Solución para la instalación de la termocupla en la salida de agua de la culata del equipo.

La solución más acertada para la instalación del sensor es alargar la salida del codo soldando una extensión en el extremo de la cañería, de esta manera, se puede realizar un roscado hembra 1/8" NPT para el sensor en la posición que se requiera. Al colocar la termocupla en esta orientación es posible adquirir la temperatura máxima de operación real del equipo, debido a que, como el sistema de refrigeración no posee bomba de agua, el líquido más caliente sube y, por lo tanto, justo donde se encuentra el tapón de bronce en la Figura 68, es el lugar donde la temperatura del agua de refrigeración alcanza su punto más elevado. Con esta solución se entorpece lo mínimo posible el circuito de refrigeración, lo cual es de suma importancia al tratarse de un equipo que induce el movimiento del refrigerante solo por convección.

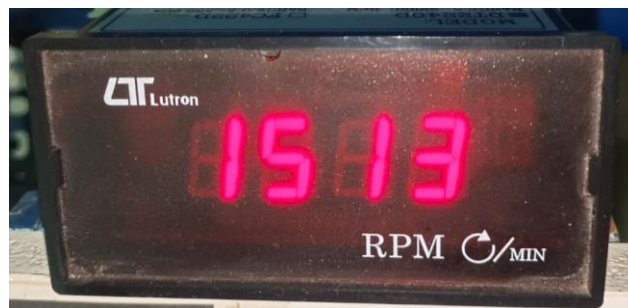
Figura 71. Display digital que muestra las revoluciones del motor MWM.

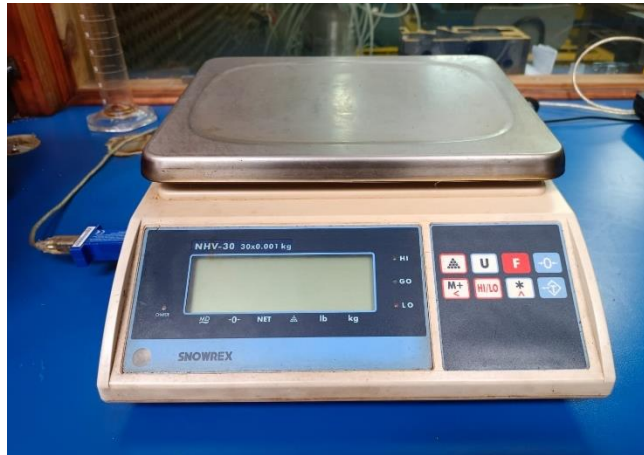
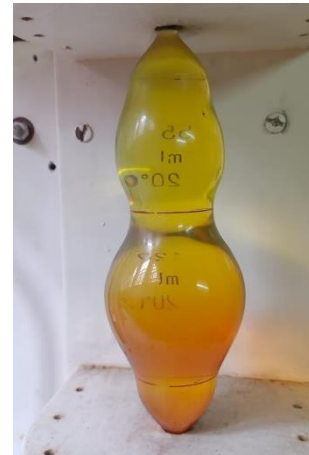
(a) Consumo por método másico

(b) Consumo por método volumétrico

Figura 72. En (a), el método másico con balanza para calcular consumo de combustible de los equipos. Sensibilidad: 0.001 [kg]. Y en (b), el método volumétrico, con mediciones a 55 y 125 [ml].

El consumo de combustible del equipo originalmente era calculado con la variación del volumen de diesel en los estanques de prueba del equipo con respecto a un intervalo temporal definido. Al eliminar el sistema de combustible original del equipo, debido a la pérdida irreparable de la válvula selectora en el receptáculo de los estanques de prueba del motor, el suministro de petróleo se añade a la línea del motor contiguo al equipo MWM. El motor Perkins, que se encuentra en la misma cabina que el monocilíndrico, registra su consumo de combustible en el exterior del habitáculo, en donde existe una manguera que se introduce en un estanque de combustible que se encuentra arriba de una balanza digital, por lo tanto, se puede calcular el consumo de petróleo solo con registrar el peso del estanque en un instante dado, para luego registrarlo al término de cierto periodo de tiempo, con esta información es posible calcular cuanta masa de combustible se consume en un determinado periodo temporal. Este método para obtener el consumo de combustible es heredado al motor MWM al unir

ambas líneas de suministro, al igual que la visualización en el cambio de volumen en la línea de suministro diesel como se observa en I, aunque cabe destacar que el método con la balanza es mucho más preciso.

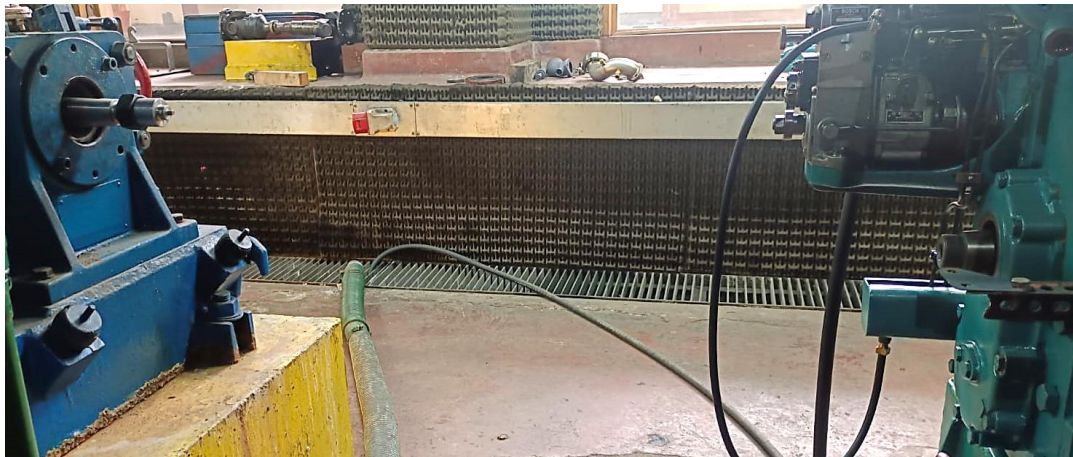
dinamométrico que utiliza el motor Perkins para cada prueba. Debido a que en la actualidad el freno no se está utilizando en el equipo contiguo producto de una falla catastrófica en el cardán que unía ambos, el freno dinamométrico puede invertirse para dejar su dâmpner de conexión en su otro extremo, justo frente a la salida del motor MWM (Figura 73), de esta manera, mediante un cardán es posible conectar ambas máquinas y obtener directamente el torque que genera el motor en cada modo de operación.

Figura 73. Separación entre el eje del freno dinamométrico y el eje principal del motor MWM KD12E.

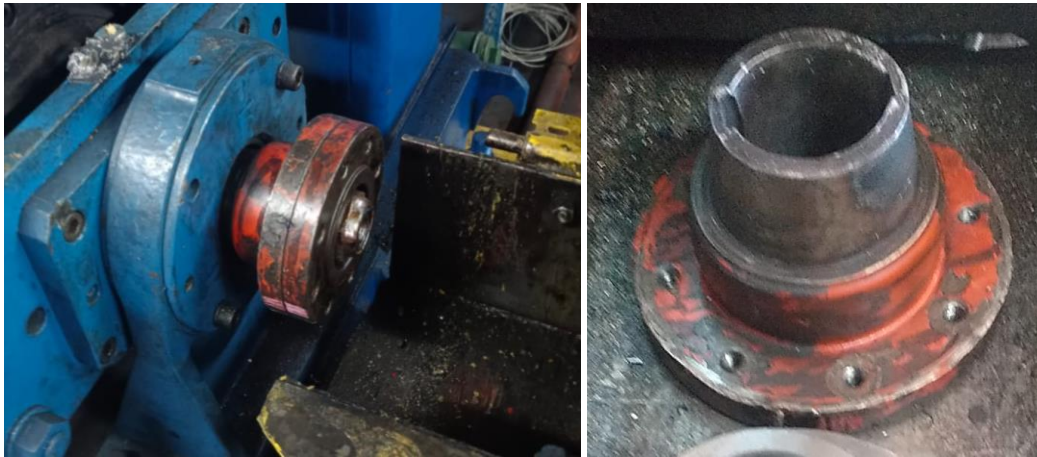
*Figura 75. Dámper del freno dinamométrico en su posición original, orientado a la conexión con el motor Perkins. En la imagen derecha se puede apreciar el cono exterior del dámpfer en el sector sin pintura.*

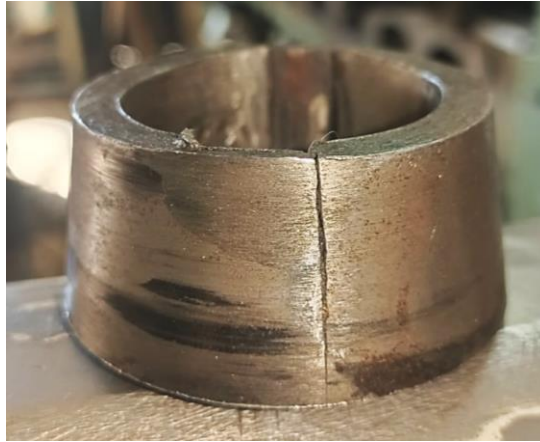
Figura 76. Fractura longitudinal a la sección cónica del dämper del freno dinamométrico.

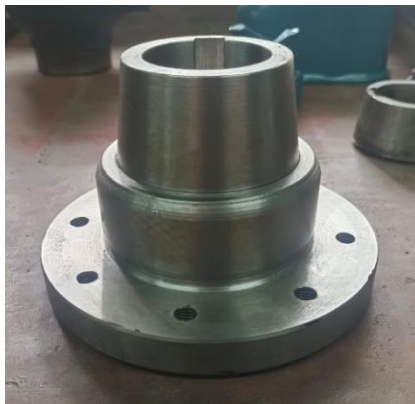
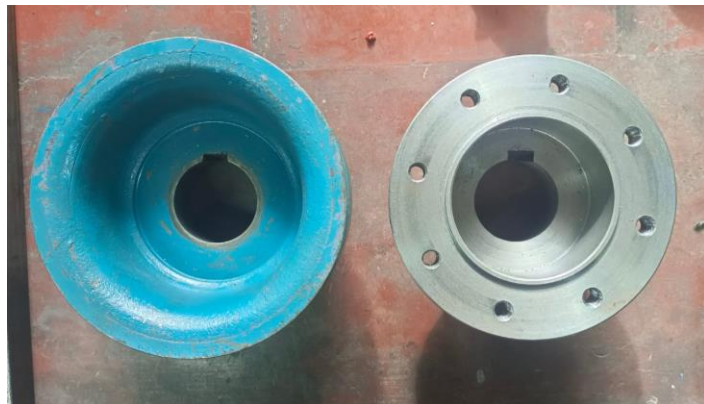
(a) Dämper reparado

(b) Acople nuevo en base a la polea en V

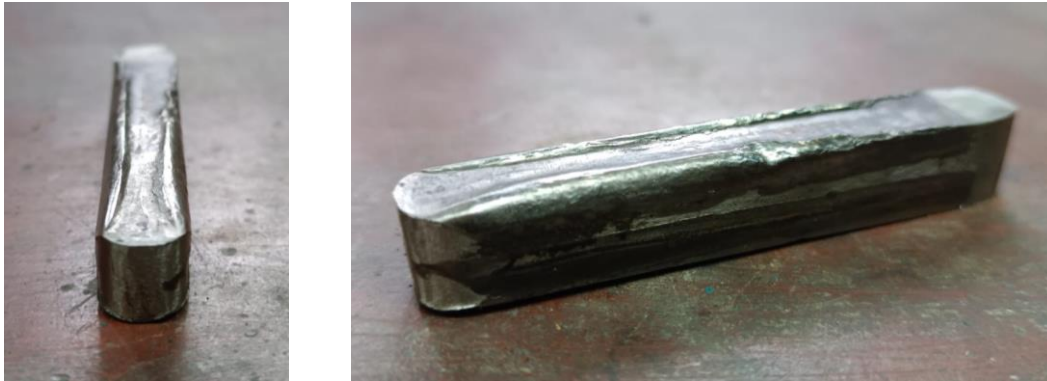
Figura 79. Chaveta original de la unión en el freno dampér -eje desgastada por el sobredimensionamiento de esta.

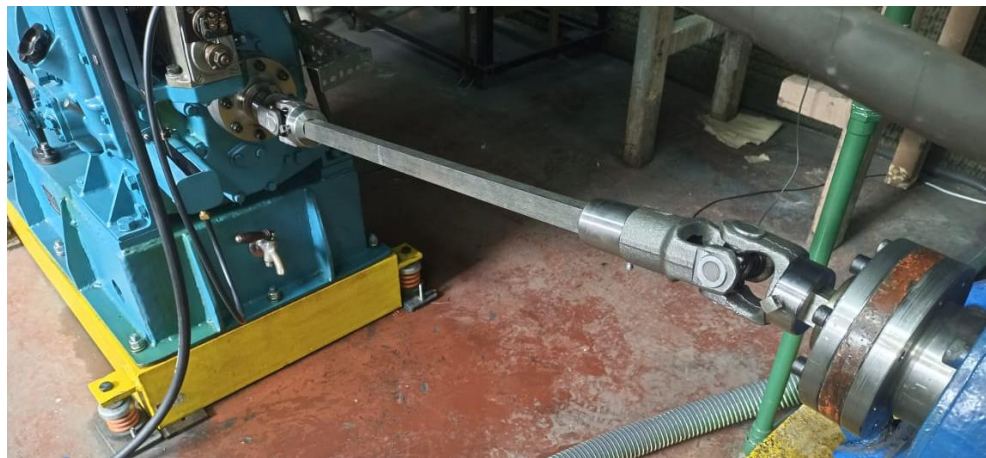
Figura 80. Unión cardánica entre el motor MWM KD12E y el freno dinamométrico.

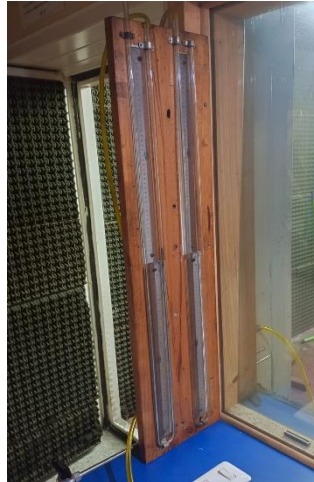
Figura 81. Tablero con 2 columnas graduadas en [mm] para obtener presión en agua y mercurio según se requiera.

El vacío que genera el pistón en la carrera de bajada hacia el PMI es mostrado por el vacuómetro principal que se encuentra en el tablero de instrumentos, pero con el fin de llevar paulatinamente la información fuera de la cabina de motores, se instala un medidor de presión de columna de agua en el mismo mesón donde se encuentra el computador con la lectura de las termocuplas y las revoluciones por minuto. (Figura 81)

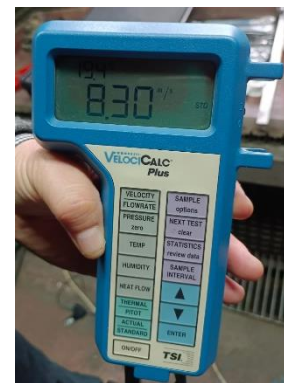
Figura 82. A la izquierda, en el círculo rojo se encuentra la entrada de la sonda del anemómetro (derecha).

Para obtener el caudal de aire de entrada al motor desde el múltiple de admisión, se conecta la toma del anemómetro a su respectiva perforación en la cara lateral (Figura 82) y se mide la velocidad del aire al ingresar en [m/s], al multiplicar este valor por la sección transversal en la cual fue tomada la medición (Figura 53) se obtiene el caudal requerido.

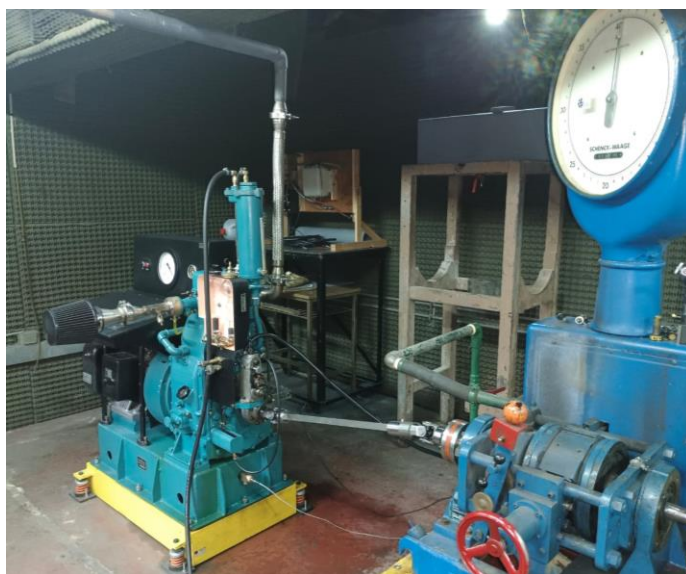
*Figura 83. Motor MWM KD12E adecuado para pruebas con inyección indirecta de hidrógeno.*
