# ADECUACIÓN DE MOTOR MONOCILÍNDRICO ENCENDIDO POR COMPRESIÓN PARA OPERAR EN MODO DUAL CON HIDRÓGENO

David Matías Correa Durán

MEMORIA DE TITULACIÓN PARA OPTAR AL TÍTULO DE INGENIERO  
MECÁNICO INDUSTRIAL

Octubre, 2023

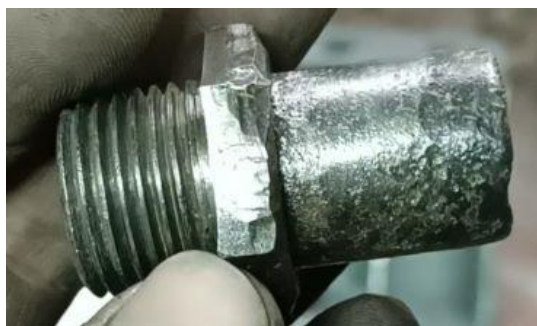
*Anexo 1. Conexión antigua hacia el sifón desde el retorno de la culata.*

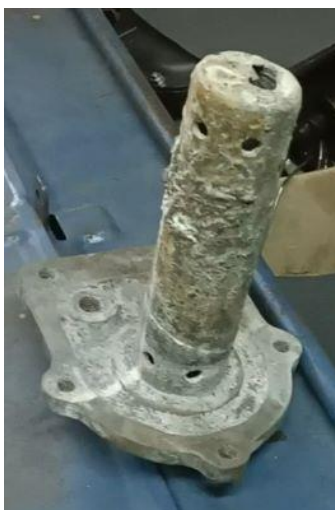
*Anexo 2. Intercambiador de calor post baño químico con ácido.*

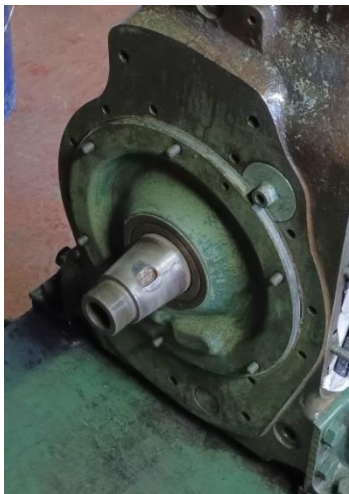
*Anexo 3. Vista del eje del volante de inercia del equipo.*

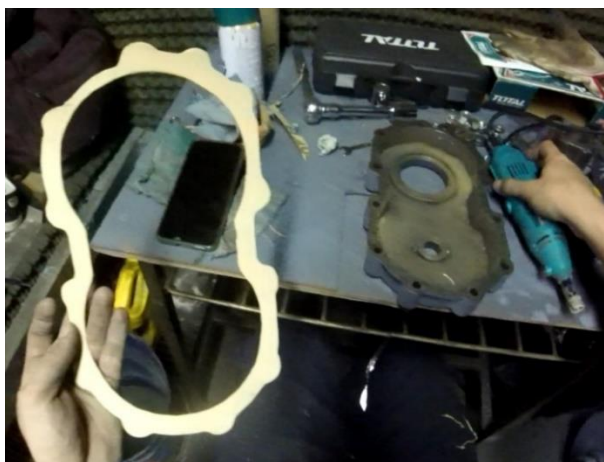
*Anexo 4. Fabricación de la empaquetadura de la tapa de distribución de la bomba de aceite.*

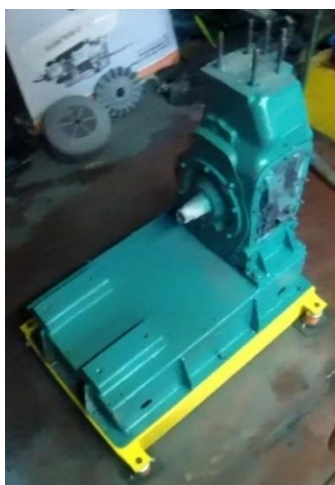
*Anexo 5. Chasis y bloque del motor MWM restaurados y pintados.*

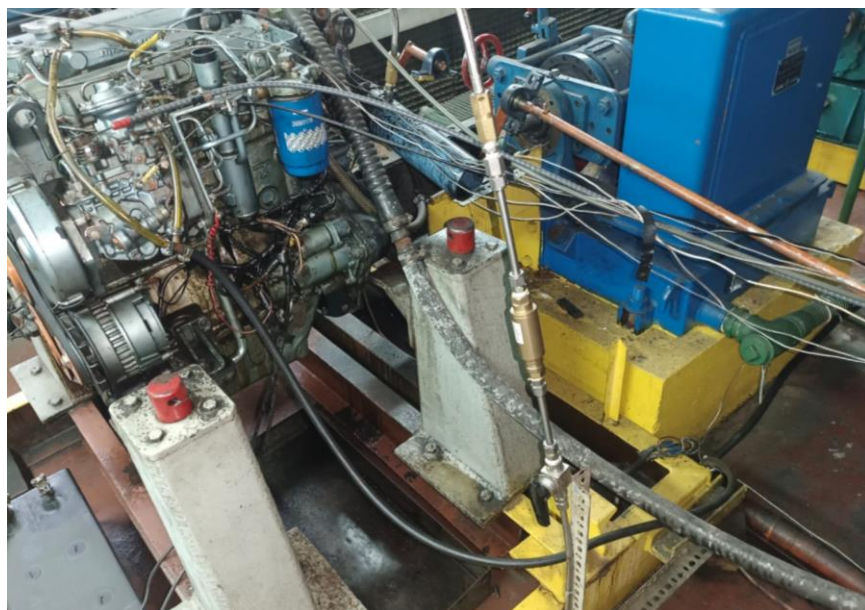
*Anexo 7. Línea de suministro de combustible del motor marino Perkins.*
