UNIVERSIDAD TÉCNICA  
FEDERICO SANTA MARÍA

Departamento de Obras Civiles

**CARACTERIZACIÓN MECÁNICA DE LA MADERA  
PATRIMONIAL DE VALPARAÍSO MEDIANTE ENSAYOS  
EXPERIMENTALES**

ENERO, 2024

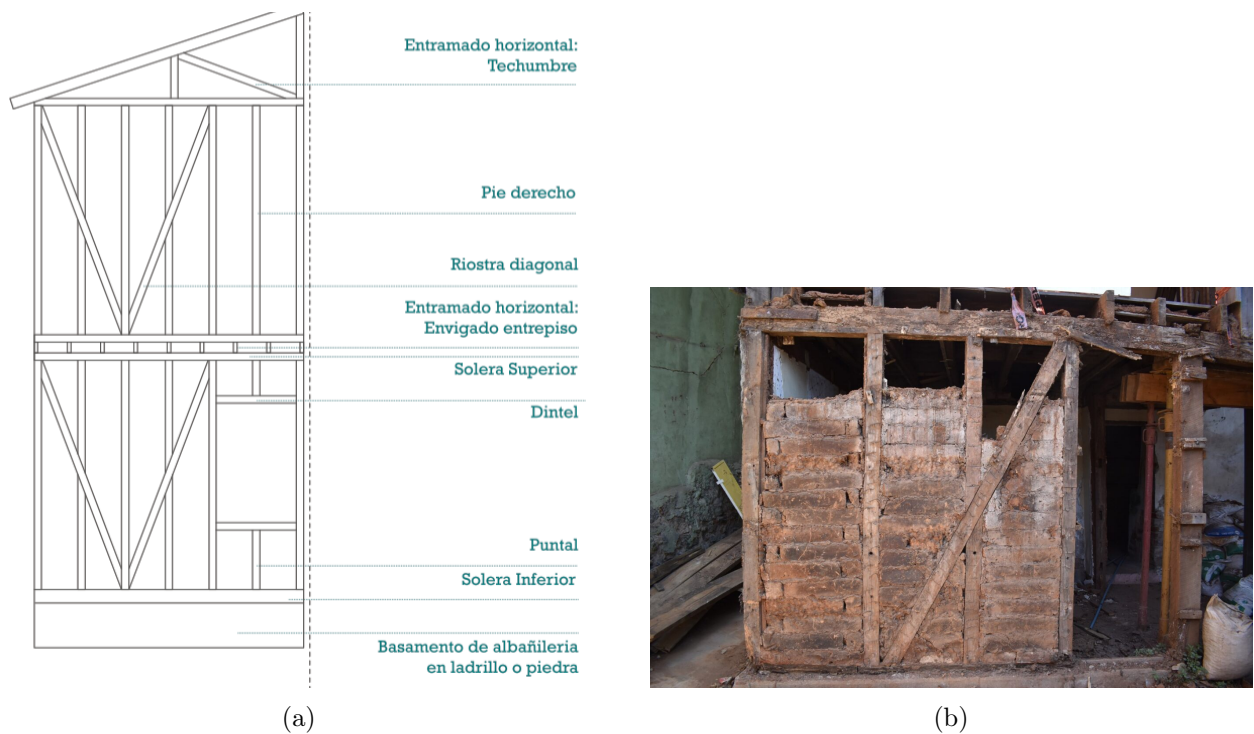
Figura 1: Sistema de entramado de madera: (a) Configuración típica de un entramado tipo *Stud Frame* (Jiménez, 2015) y (b) Fotografía de un muro de entramado de madera en Pasaje Higuera, Cerro Alegre, Valparaíso (10-03-2023).

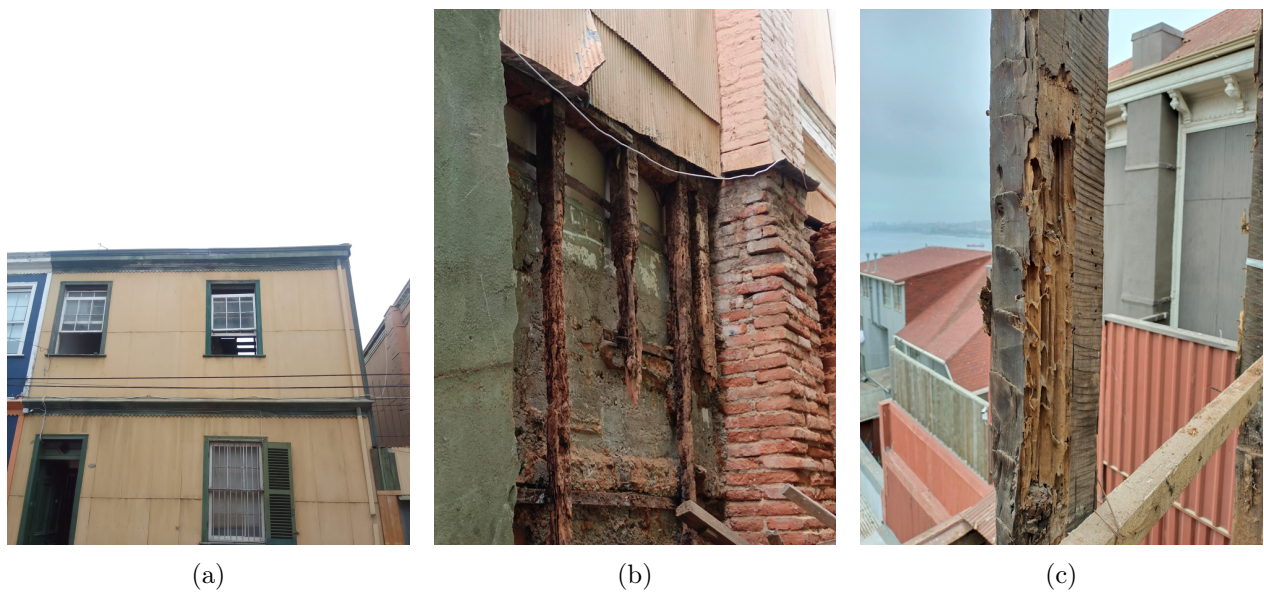
Figura 2: Fotografías tomadas en Pasaje Higuera, Cerro Alegre, Valparaíso (10-03-2023): (a) Fachada de la Vivienda, (b) Pies derechos destruidos y (c) Pie derecho con daño avanzado por termitas.

Las termitas son uno de los mayores enemigos de la madera. Estos insectos se alimentan de ella, dejando al elemento estructural en muchas ocasiones en un estado de deterioro muy avanzado. En los edificios patrimoniales de Valparaíso es común ver este tipo de ataques, como los que se vieron anteriormente en las Figuras 2b y 2c en la página 4.

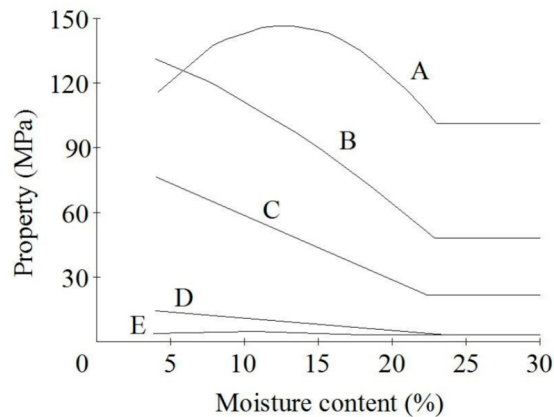
Figura 4: Efecto del contenido de humedad sobre la resistencia de la madera: A—Tracción paralela, B—Flexión, C—Compresión paralela, D—Compresión perpendicular, E—Tracción perpendicular. Extraído de Arriaga et al. (2023).

En el gráfico es posible notar, además, que las propiedades dejan de verse alteradas al llegar al punto de saturación de las fibras.

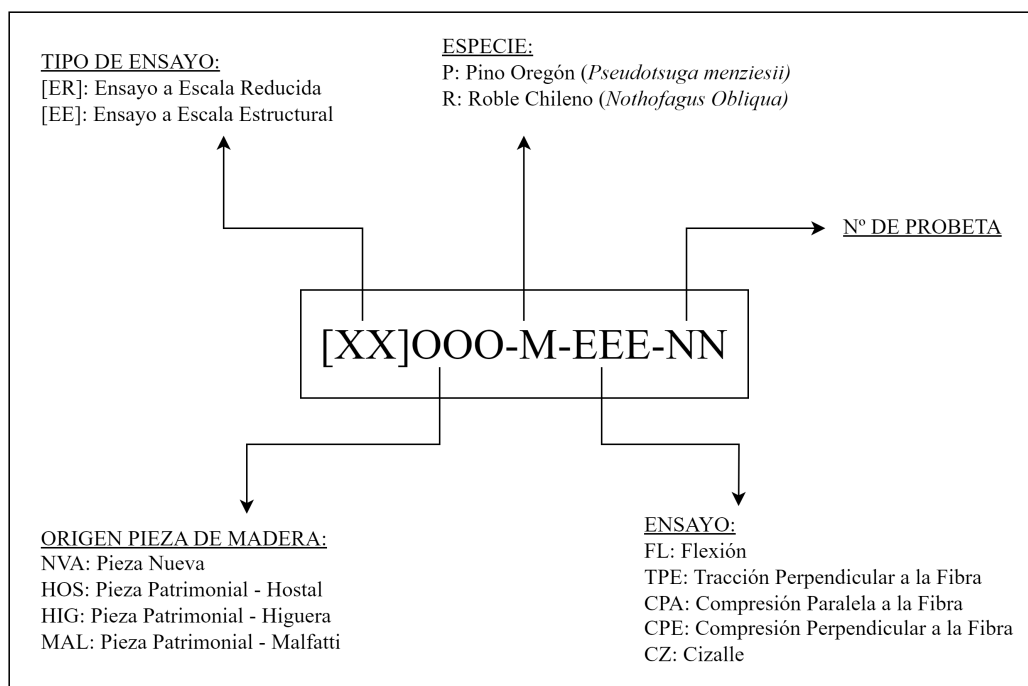
Figura 7: Definición de códigos únicos para el rotulado de probetas.

Cada probeta es rotulada con un código único, cuyo objetivo es identificar su origen, la especie y el tipo de ensayo de forma rápida. La estructura tipo de cada código es presentada en la Figura 7.

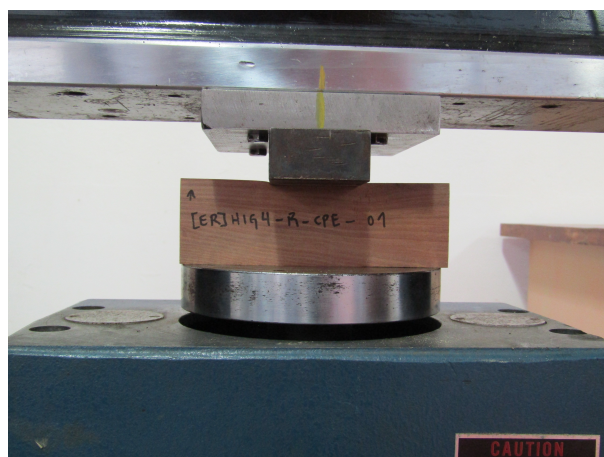
FL	Marco de ensayo a flexión universal con transductor de presión y control de desplazamientos. Sistema de adquisición de datos marca Controls modelo 50-C8422/M, el cual registra y traza automáticamente la curva carga-deflexión. Para las deflexiones se conecta un LVDT que registra el movimiento del cabezal.	150 [kN]

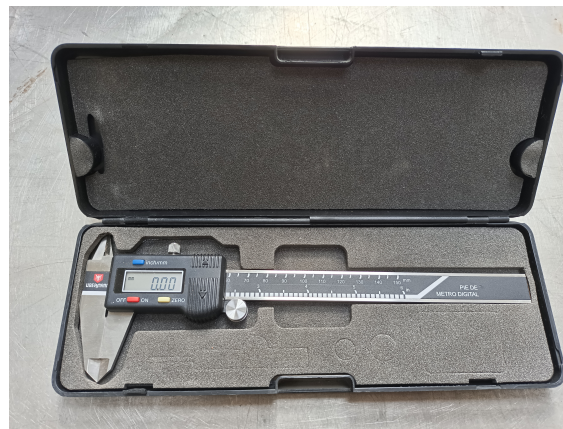
(c)

La geometría de las probetas, necesaria para estimar su volumen y áreas de planos de falla, se miden con una precisión de 0.05 [mm] mediante el uso de un pie de metro digital, el cual puede observarse en la Figura 9c.

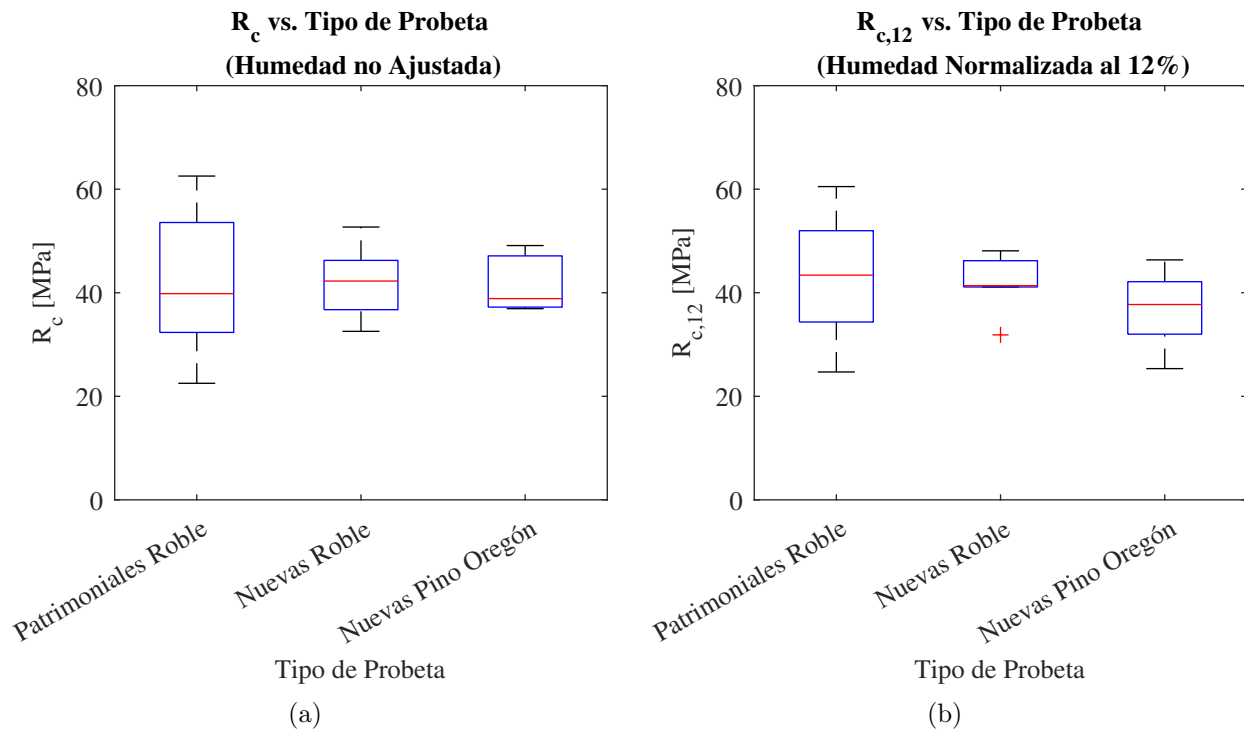
el caso de humedad normalizada, bastante cercana pero levemente por debajo que las medianas del tipo Patrimonial-Roble (43.4 [MPa]) y Nueva-Roble (41.4 [MPa]).

Figura 10: Resistencia a la Compresión Paralela según tipo de probeta: (a) Resultados directos, y (b) Resultados ajustando el contenido de humedad de las probetas al 12%.

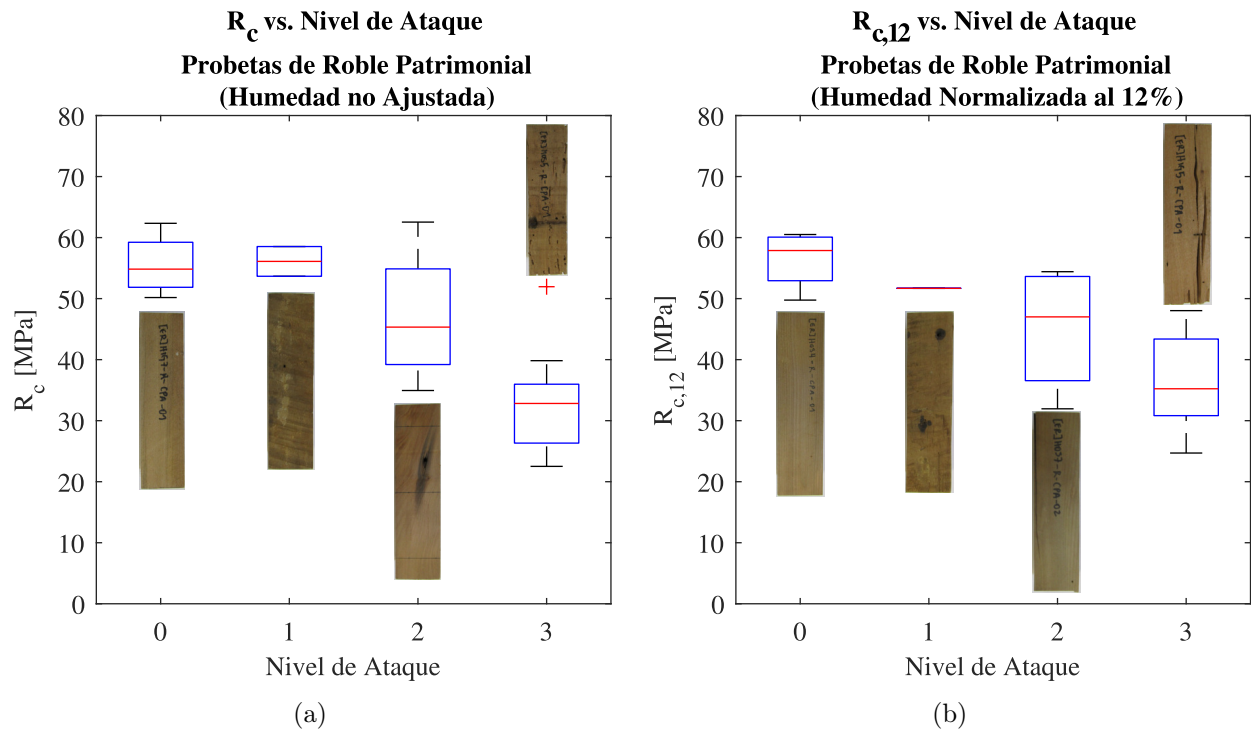
En la Figura 11 se presentan todos los resultados de  $R_c$  y  $R_{c,12}$  pero ahora agrupados en función del nivel de daño por termitas identificado según la pauta indicada en la Tabla 5. Se puede observar que, tras realizar los ajustes por humedad, la resistencia a la compresión paralela posee una tendencia clara a disminuir su magnitud a medida que la clasificación de daño aumenta. De hecho, al revisar los valores de las medianas, se aprecia que la resistencia baja desde 57.9 [MPa] hasta 35.2 [MPa], representando una caída del 39% con respecto al valor del nivel 0 (probeta sin daño visible).

Figura 11: Resistencia a la Compresión Paralela según Nivel de Ataque de termitas: (a) Resultados directos, y (b) Resultados ajustando el contenido de humedad de las probetas al 12%.

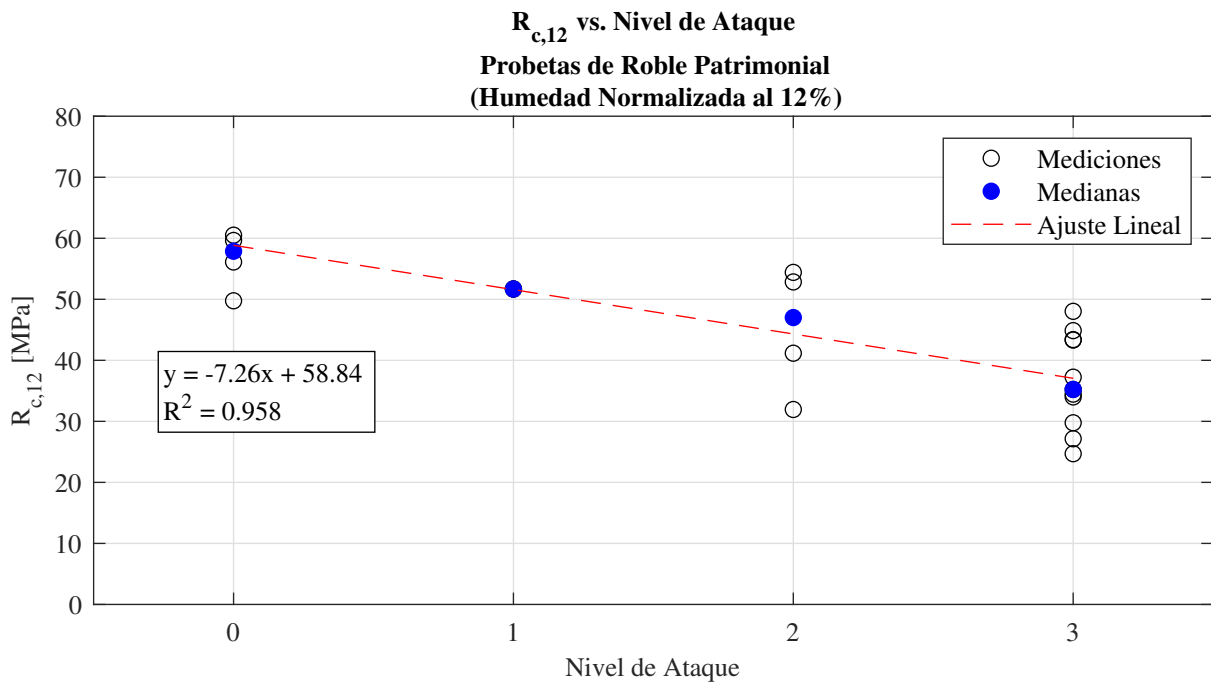
A modo de cuantificar la tendencia se ajusta una recta de regresión a las medianas de  $R_{c,12}$  (ver Figura 12). Se puede observar una fuerte correlación lineal en los datos, lo que se traduce en un factor  $R^2$  de 0.958.

Figura 12: Ajuste de regresión lineal para los resultados de Resistencia a la Compresión Paralela según el nivel de ataque por termitas.

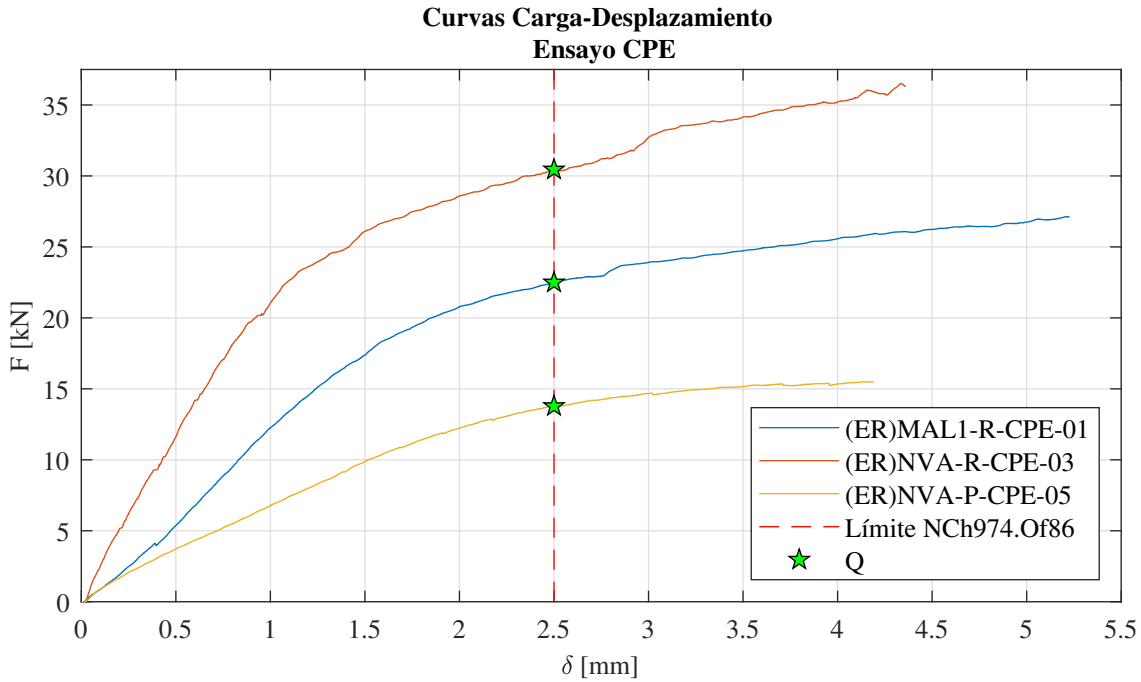
Las probetas son presionadas en su dirección perpendicular a las fibras, registrando los pares de carga y desplazamiento durante la ejecución del ensayo. Se obtienen curvas como las mostradas en la Figura 13, en donde es posible apreciar un comportamiento altamente dúctil y no-lineal. Según los criterios de la norma NCh974 (Instituto Nacional de Normalización, 1986c), se establece un límite de 2.5 [mm] como deformación máxima para la determinación de la falla de la probeta, por lo que los valores de carga máxima,  $Q$ , se extraen en función de ello.

Figura 13: Ejemplos de mediciones carga-desplazamiento para el ensayo de Compresión Perpendicular.

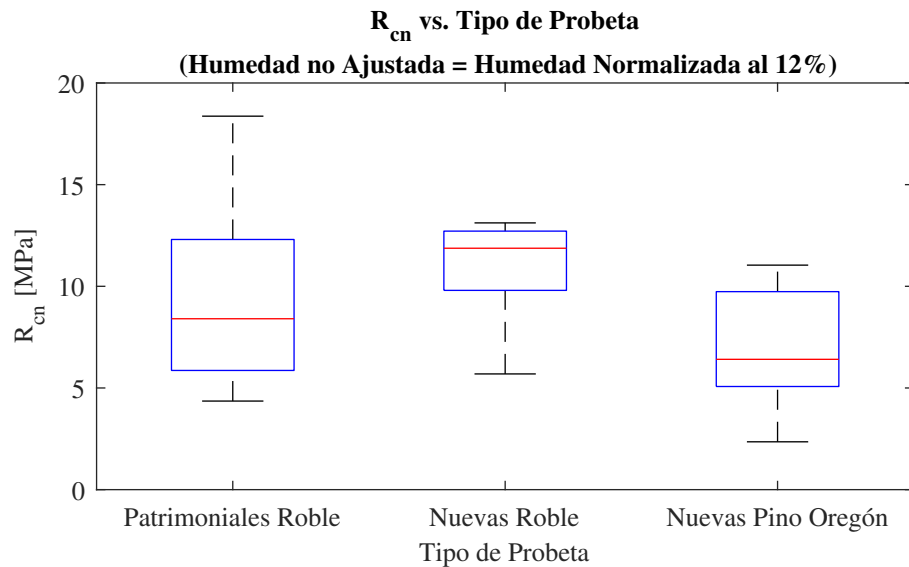
Se puede observar que los promedios de los grupos "nuevos" presentan magnitudes menores que los esperados, mientras que las dispersiones se mantienen en un rango comparable con la literatura. Por ejemplo, Catalán et al. (2019) en una campaña experimental realizada en el Instituto Forestal de Chile con probetas de pino oregón a escala estructural, obtuvieron un valor promedio de  $R_{cn}$  igual a 9.7 [MPa] y una desviación estándar de 2.7 [MPa], en contraposición con los 7.0 [MPa] y 2.8 [MPa] respectivos del presente trabajo. Por otro lado, otro estudio idéntico en la misma institución, pero para probetas de roble (Catalán et al., 2020), indica un promedio de  $R_{cn}$  de 16.5 [MPa] y una desviación estándar de 3.4 [MPa], a diferencia de los resultados obtenidos en esta investigación de

Figura 14: Resistencia a la Compresión Perpendicular según tipo de probeta.

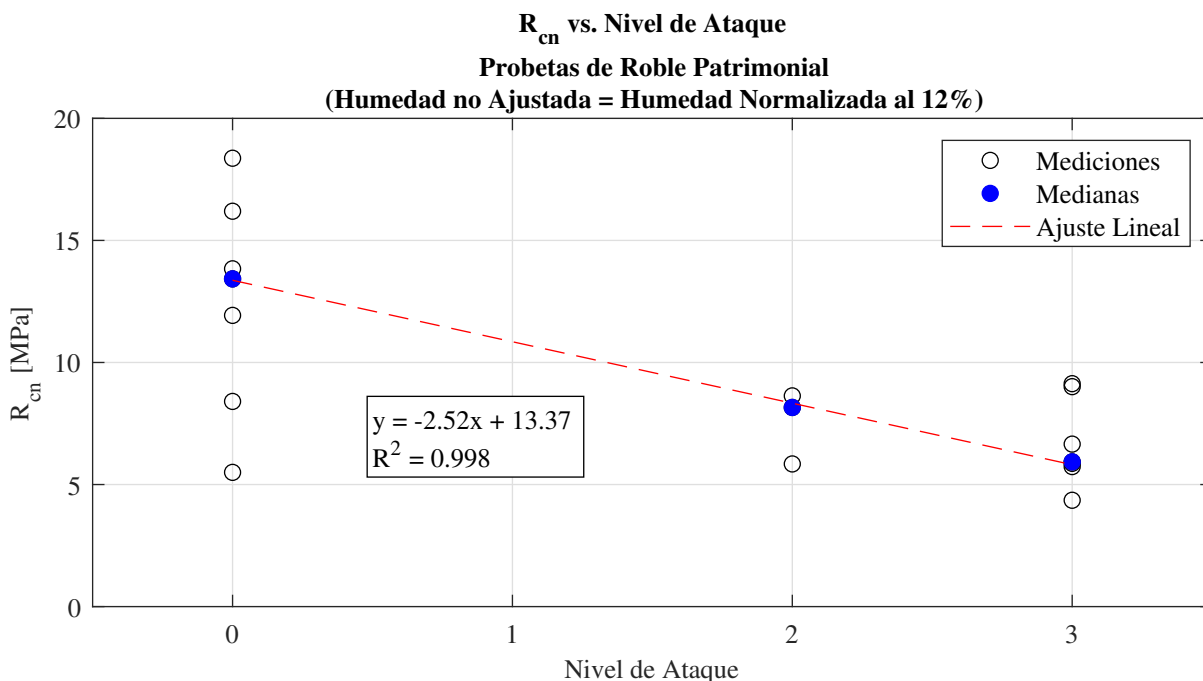
Con el objeto de determinar una expresión que permita predecir  $R_{cn,12}$  a partir del nivel de ataque, se aplica una regresión lineal a las medianas observadas. Dicho resultado se puede ver en la Figura 16, en donde el factor de correlación  $R^2$  alcanza un valor de 0.998, indicando un buen ajuste de la curva. Sin embargo, es necesario reiterar que no se observaron probetas en el grupo de nivel de ataque 1, por lo que la recta de regresión podría estar sesgada.

Figura 16: Ajuste de regresión lineal para los resultados de Resistencia a la Compresión Perpendicular según el nivel de ataque por termitas.

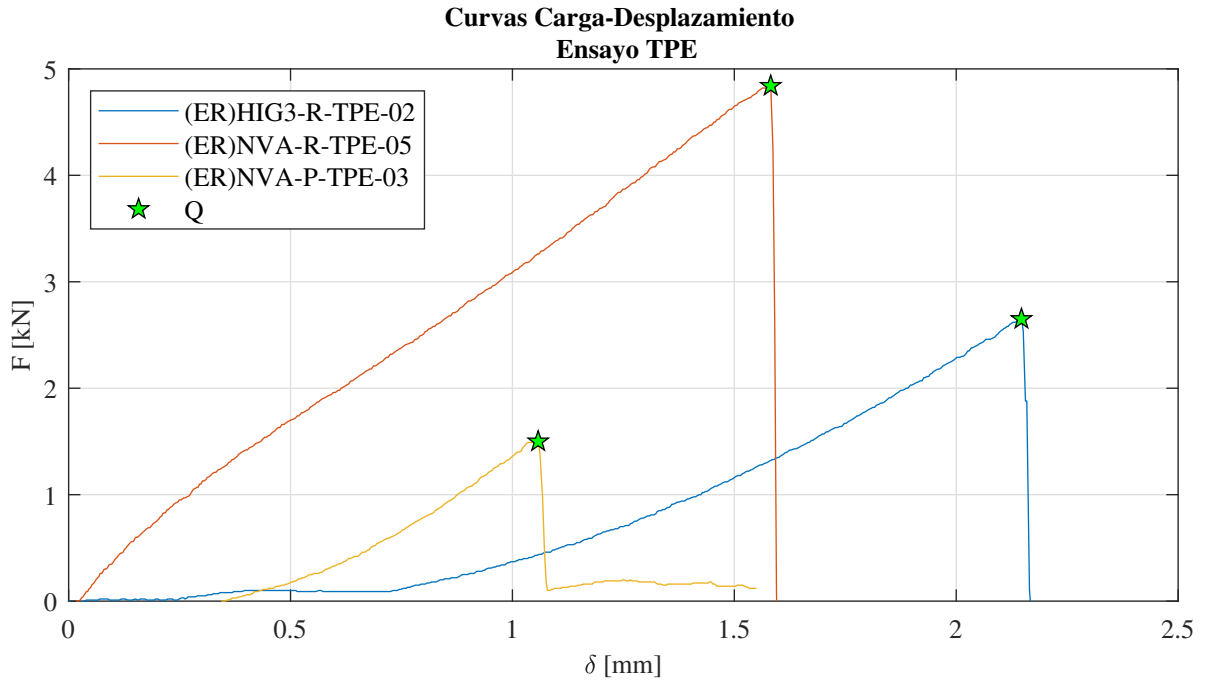
Cada muestra de ensayo es traccionada hasta inducir la falla en dirección perpendicular a la fibra. Para cada una de ellas se registra la curva carga-desplazamiento. Algunos ejemplos de estas curvas se presentan en la Figura 17, en donde se puede comprobar el comportamiento frágil del material para esta configuración de carga. De cada registro se extrae el valor de carga máxima,  $Q$ , con la cual se procede a calcular la tensión de rotura.

Figura 17: Ejemplos de mediciones carga-desplazamiento para el ensayo de Tracción Perpendicular.

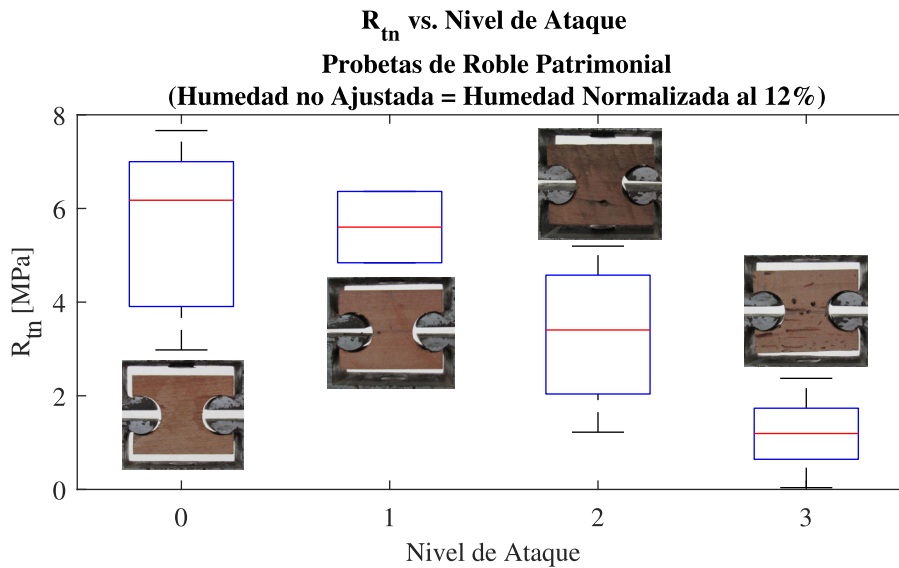
Figura 19: Resistencia a la Tracción Perpendicular según Nivel de Ataque por Termitas.

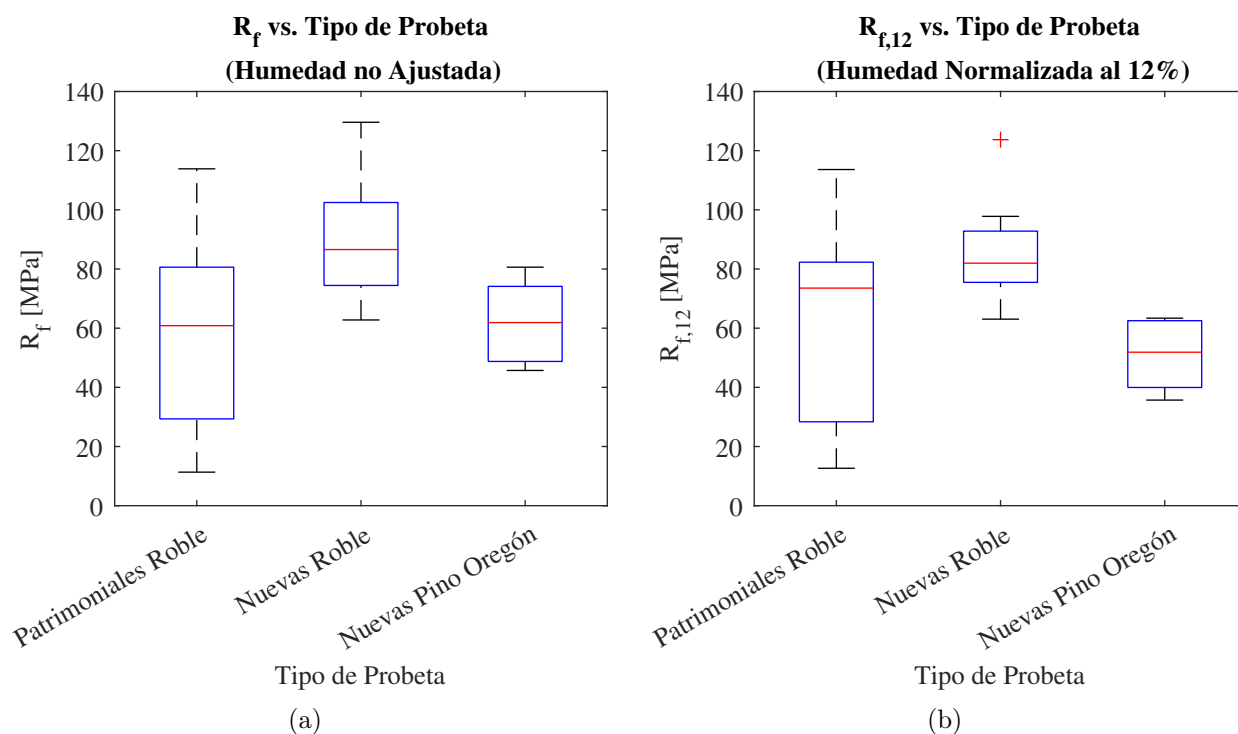
En cuanto a los valores obtenidos de las probetas en condición nueva, se puede afirmar que estos se encuentran dentro del rango esperado y acordes a lo informado en la literatura. Por ejemplo, en este programa experimental el promedio de módulo de rotura en especímenes de roble nuevo fue de 85.9 [MPa] con desviación estándar de 18.4 [MPa], mientras que en un informe técnico del Instituto Forestal de Chile (INFOR) donde se evaluó la resistencia a flexión en probetas a escala estructural se obtuvo una media de 78.2 [MPa] con desviación de  $\pm 15.8$  [MPa], correspondiente a un Grado N<sup>o</sup>1 en clasificación visual (Catalán et al., 2020). Asimismo, el compendio de propiedades de

Figura 26: Módulo de Rotura en Flexión según tipo de probeta: (a) Resultados directos, y (b) Resultados ajustando el contenido de humedad de las probetas al 12%.

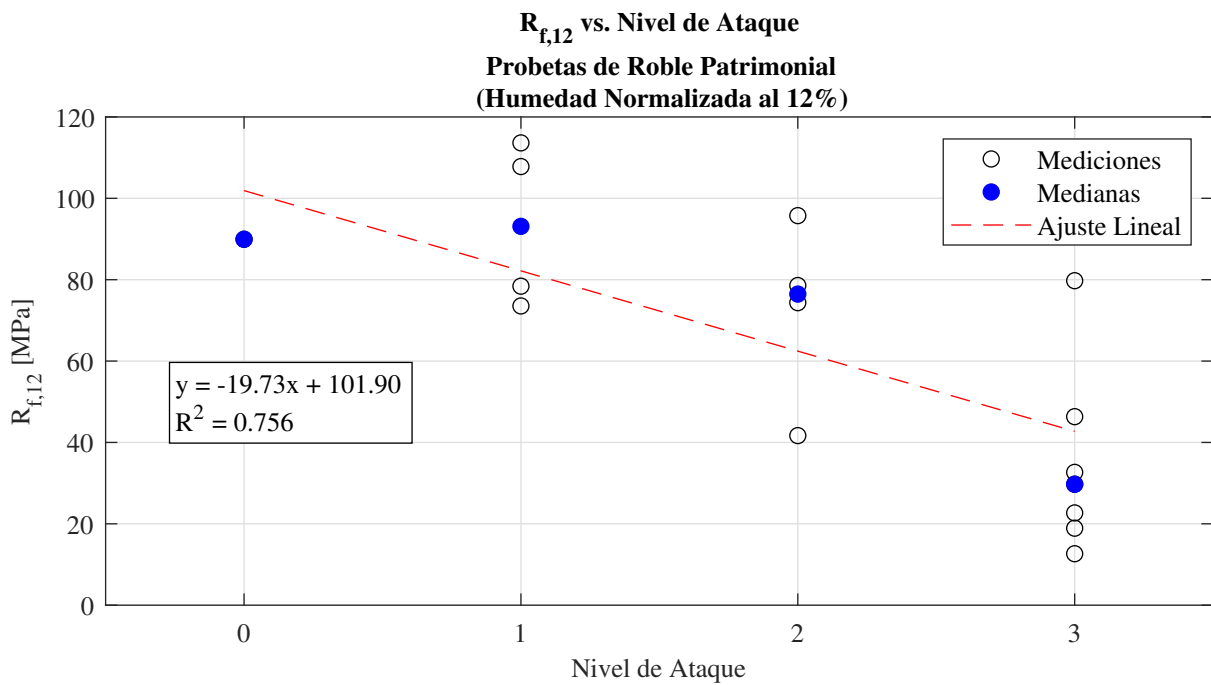
Se realiza un análisis más profundo al caso de  $R_{f,12}$  en función del nivel de daño por termitas. Para ello se genera un ajuste lineal a las medianas de los resultados, para así verificar la correlación entre ambas variables. En la Figura 28 se observa el ajuste, en donde se aprecia una fuerte correlación entre el módulo de ruptura y el nivel de ataque, lo cual se resume en un factor  $R^2$  de 0.756. Si bien el valor de  $R^2$  no es tan alto como en los otros casos de carga, se hace presente el hecho de que para el nivel de ataque 0 solo se registra 1 probeta, lo cual podría sesgar el resultado final.

Figura 28: Ajuste de regresión lineal para los resultados de Módulo de Rotura en Flexión según el nivel de ataque por termitas.

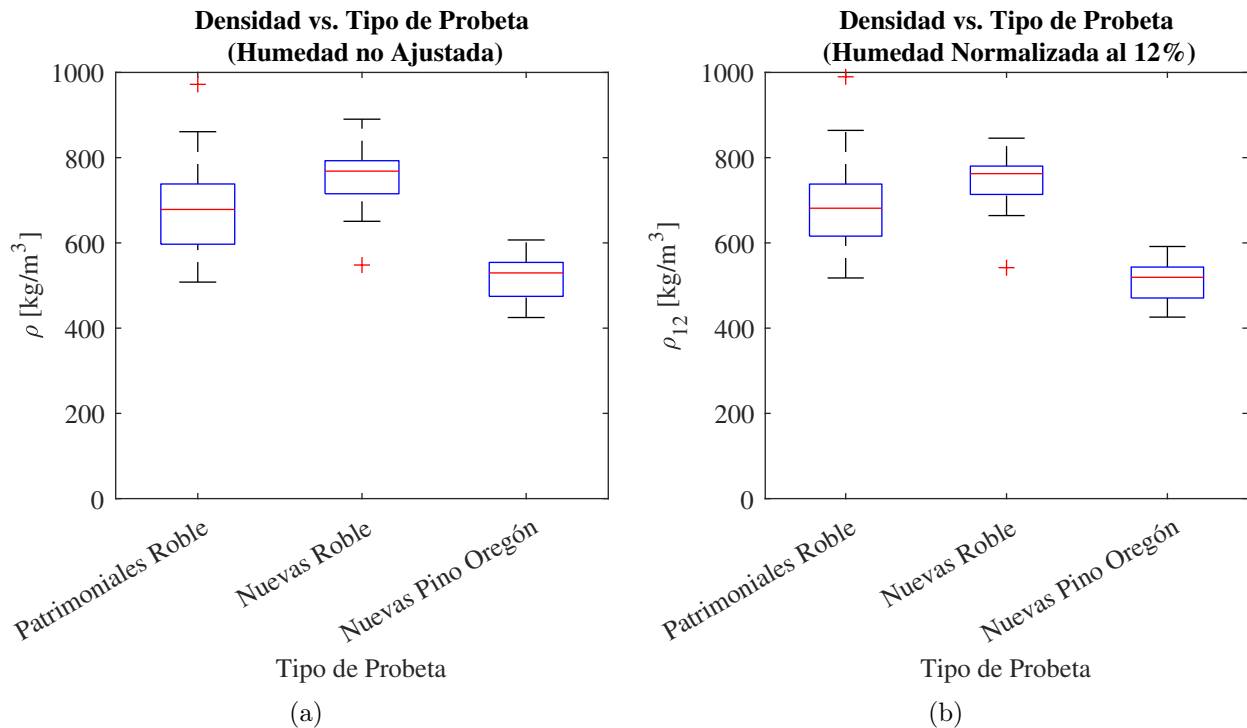
Los valores obtenidos para cada grupo de análisis se pueden observar en la Figura 32.

Figura 32: Densidad según tipo de probeta: (a) Resultados directos, y (b) Resultados ajustando el contenido de humedad de las probetas al 12%.
