INFORME DE PRACTICA EMPRESA NACIONAL DE CONSTRUCCION  
INMOBILIARIA LA CRUZ- OBRA DON TOMAS.

*TRABAJO DE TÍTULO PARA OPTAR AL TÍTULO DE TÉCNICO UNIVERSITARIO EN CONSTRUCCIÓN*

Título del trabajo: Informe de practica empresa nacional de construcción, inmobiliaria la Cruz – Obra Don Tomás

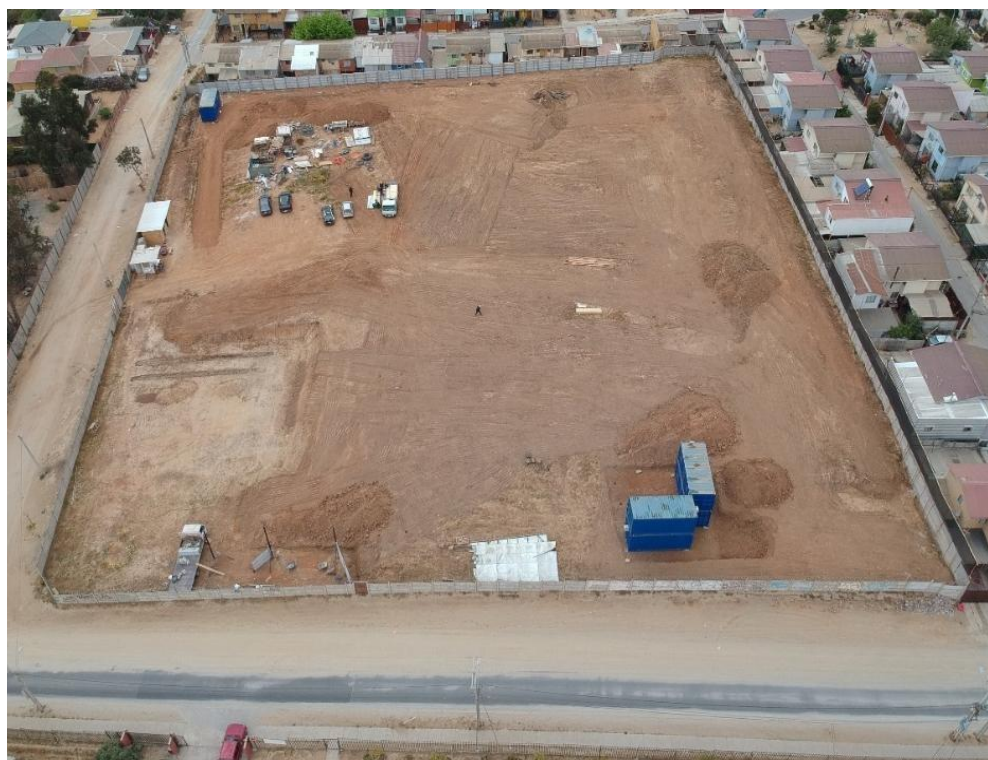
*Figura 2-4. Inicio de la obra.*

Durante esta fase fue posible observar la utilización de maquinaria pesada destinada principalmente a labores de excavación, nivelación y traslado de material, destacando el uso de excavadoras, camiones tolva y equipos de compactación. La participación y coordinación de estas maquinarias resultó fundamental para el avance inicial de la obra y la correcta preparación del terreno de acuerdo con los requerimientos técnicos establecidos en planos y especificaciones del proyecto.

Paralelamente, durante esta etapa se desarrollaron actividades de trazado y control topográfico preliminar, asegurando establecer referencias de nivel, delimitación de ejes y control de cotas necesarias para la correcta ubicación de las futuras estructuras. Estas labores resultaron fundamentales para garantizar la correcta ejecución de las partidas posteriores y mantener concordancia entre la planificación técnica y el desarrollo constructivo en terreno.

*Registro fotográfico desde un dron con fecha 13 de noviembre 2020.*

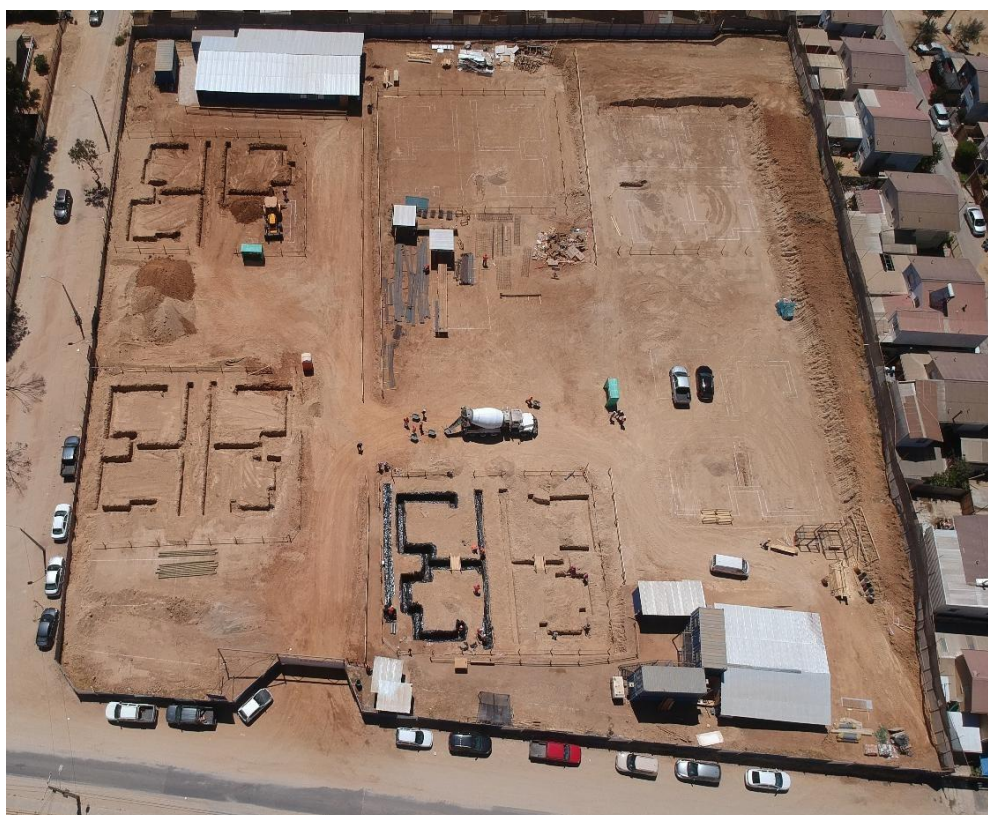
*Figura 2-5. Avance de excavaciones y preparación de fundaciones del proyecto.*

La siguiente imagen corresponde a una etapa intermedia del desarrollo inicial del proyecto Condominio Don Tomas, donde es posible observar un importante avance en las labores de movimiento de tierras, excavaciones y preparación de fundaciones asociadas a las futuras estructuras habitacionales contempladas dentro del conjunto residencial.

En la fotografía se aprecia la ejecución de excavaciones correspondientes a fundaciones aisladas y excavaciones corridas, previamente definidas mediante procesos de trazado y replanteo en terreno. La distribución visible de las excavaciones permite identificar la planificación estructural del proyecto y la futura disposición de las viviendas dentro del terreno, evidenciando un proceso ordenado de ejecución de acuerdo con la programación de obra establecida. En consecuencia, se evidencia la utilización de maquinaria pesada destinada a labores de excavación y movimiento de material, destacando la presencia de excavadora hidráulica para extracción y conformación de excavaciones, además de camión mixer destinado posteriormente a procesos de hormigonado. La participación de estos equipos resulta fundamental para optimizar tiempos de ejecución y garantizar condiciones adecuadas para el desarrollo de las partidas estructurales posteriores.

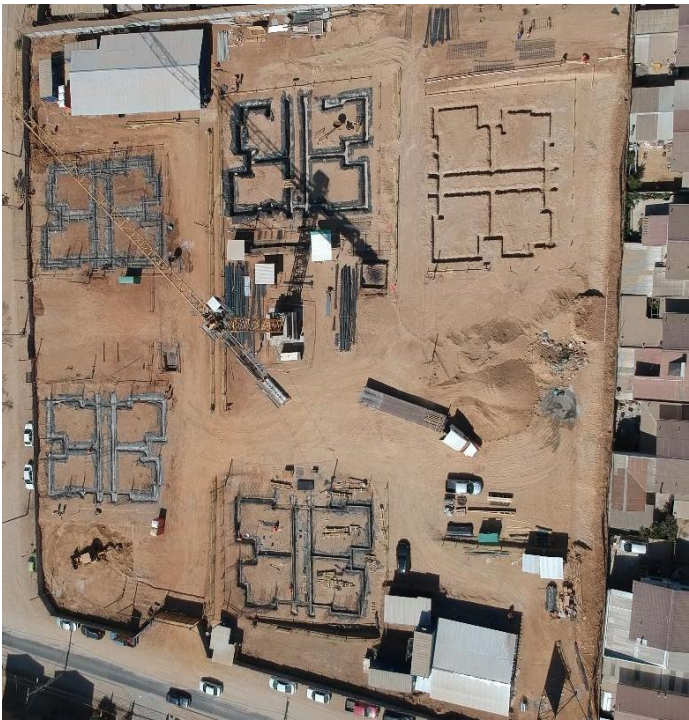
Figura 2-6. Avance de fundaciones y comienzo de obra gruesa del proyecto.

Registro fotográfico desde un dron con fecha 22 de enero 2021.

La distribución de excavaciones observadas en terreno mantenía concordancia con la modulación y disposición arquitectónica definida en planos de tipologías y emplazamiento del proyecto.

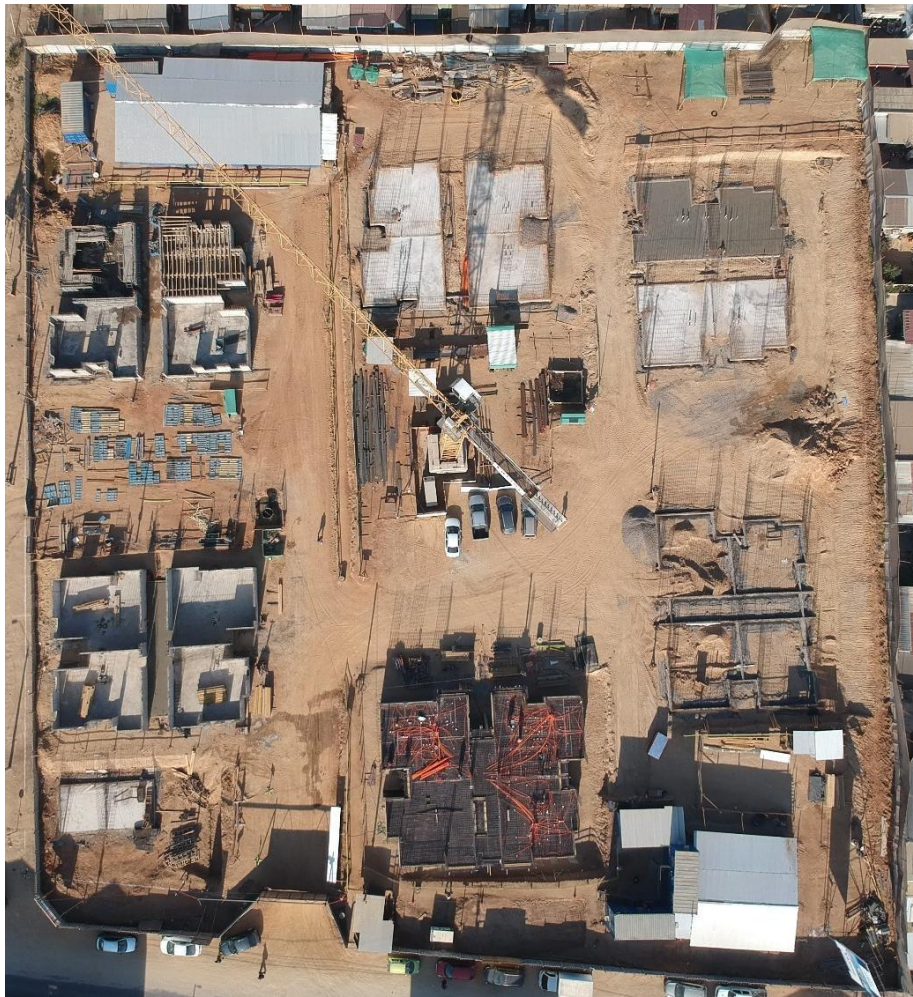
*Figura: 2-10. Avance de obra correspondiente a etapa de ejecución de losas, moldajes y elementos estructurales en altura.*

Desde una perspectiva técnica, fue posible observar que el control oportuno de niveles, la correcta instalación de moldajes y la coordinación entre las distintas especialidades constituyen factores determinantes para evitar desviaciones constructivas y retrabajos durante la ejecución de la obra. Asimismo, se pudo constatar que la planificación previa de cada actividad permite optimizar recursos, mejorar la productividad y mantener los estándares de calidad exigidos por el proyecto.

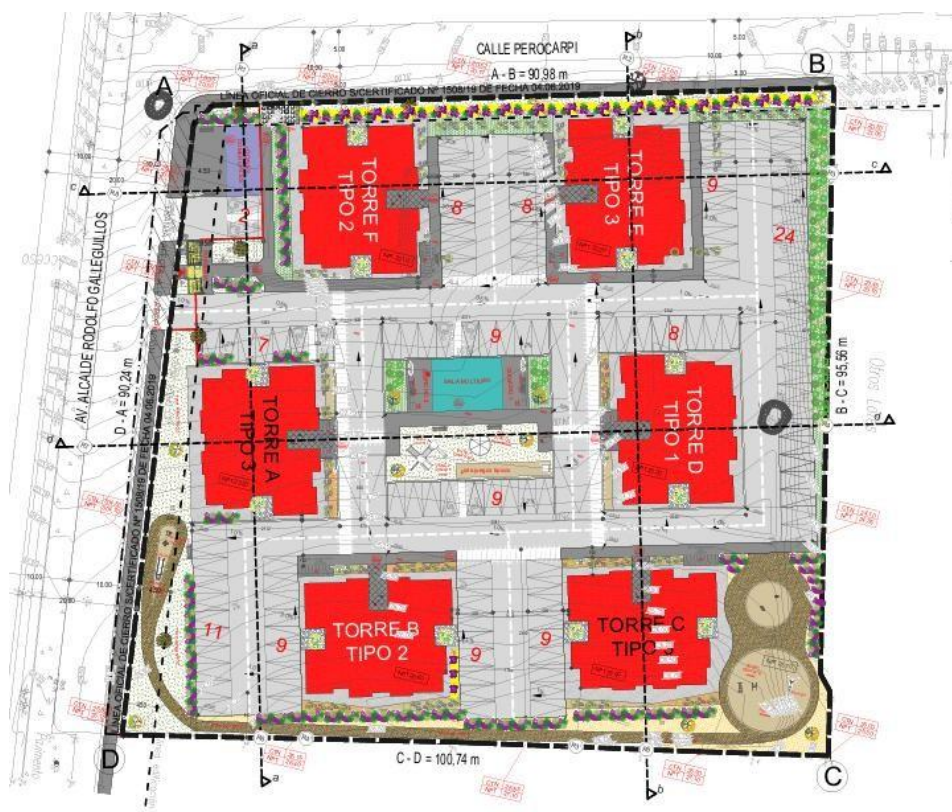
*Figura 2-11. Plano de superficie de la obra.*

Entre los documentos analizados destacaban los planos arquitectónicos, estructurales, sanitarios y eléctricos, los cuales contenían información relacionada con distribución de espacios, dimensiones, niveles, especificaciones de elementos constructivos y ubicación de instalaciones. Desde el punto de vista técnico, se revisaron especificaciones técnicas, protocolos de calidad y documentación asociada al control de avance de obra.

La interpretación de estos antecedentes permitió relacionar la información contenida en los planos con las actividades ejecutadas en terreno, facilitando la comprensión de los procesos constructivos, la coordinación entre especialidades y la correcta ejecución de las distintas partidas de obra. La participación en estas labores contribuyó al fortalecimiento de competencias relacionadas con lectura de planos, análisis técnico, control documental y apoyo a las actividades desarrolladas por la O.T., la revisión de estos antecedentes reforzó la comprensión ante la relevancia de la documentación técnica como herramienta fundamental para el desarrollo y control de proyectos de construcción.

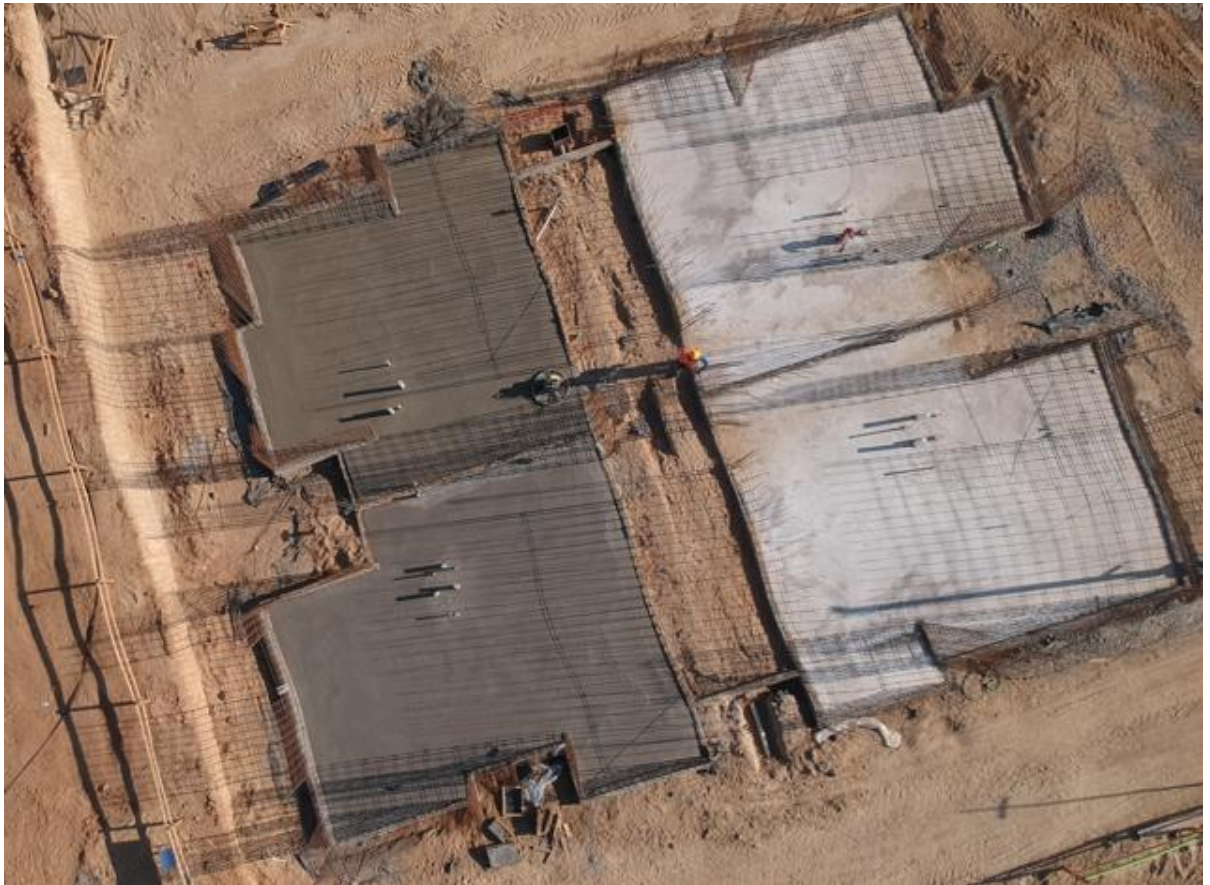
*Figura A-14. Ejecución de fundaciones y hormigonado de elementos de base estructural.*

La presente imagen corresponde a una vista aérea del proceso de ejecución de fundaciones del proyecto, donde es posible observar distintas etapas constructivas desarrollándose de manera simultánea. Se identifican sectores recientemente hormigonados, áreas en proceso de preparación y armaduras de acero dispuestas para futuras faenas de vaciado.

La correcta ejecución de esta etapa resulta fundamental para garantizar la transmisión segura de cargas hacia el terreno de fundación, constituyendo la base estructural sobre la cual se desarrollarán posteriormente los

sobrecimientos, elementos verticales y estructuras de obra gruesa contempladas en el proyecto.

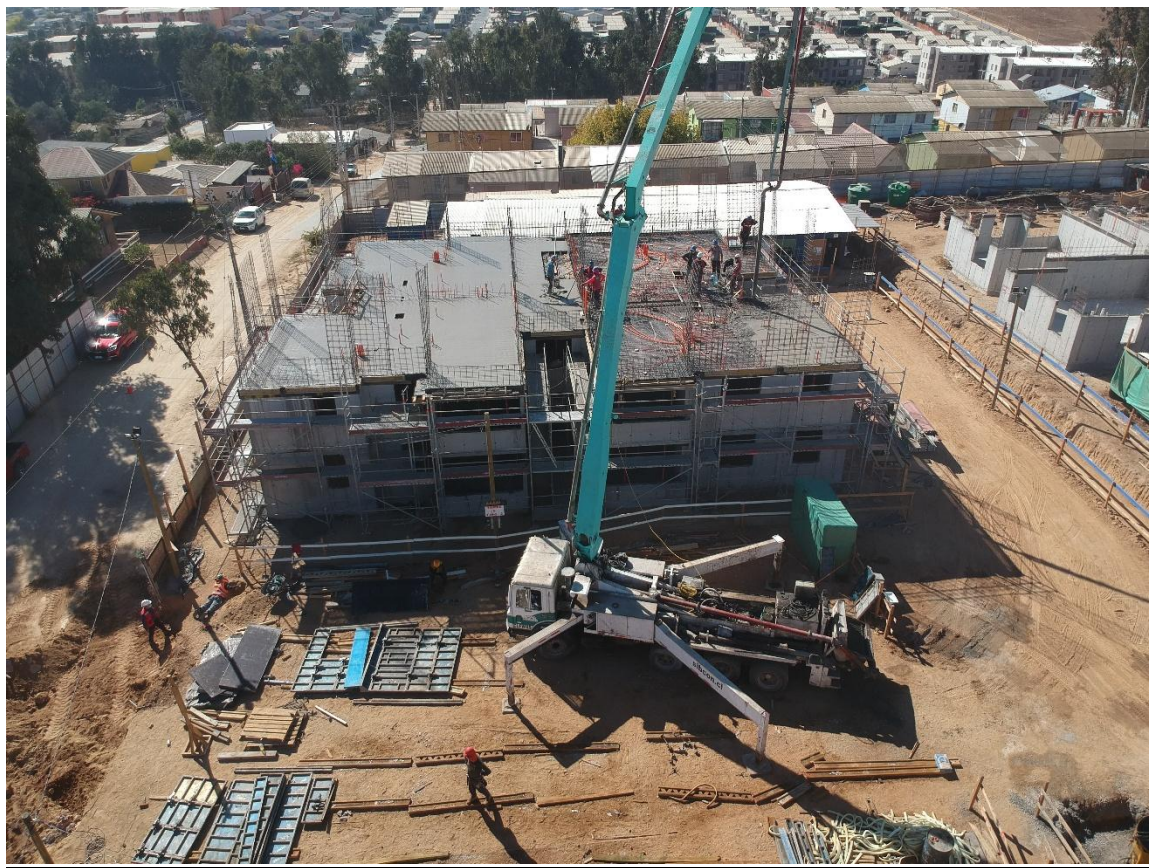
*Figura A-16. Ejecución de losa y avances de estructura en obra gruesa.*

La presente fotografía corresponde a una etapa avanzada de la ejecución estructural del proyecto Condominio Don Tomás, donde se observa el desarrollo de trabajos asociados al hormigonado de losas y a la construcción de elementos estructurales verticales. La imagen evidencia el avance progresivo de la obra gruesa, permitiendo apreciar la conformación de niveles superiores de la edificación y la coordinación de distintas actividades constructivas en terreno.

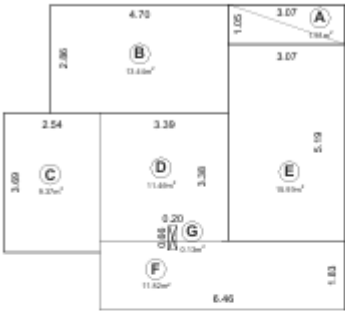
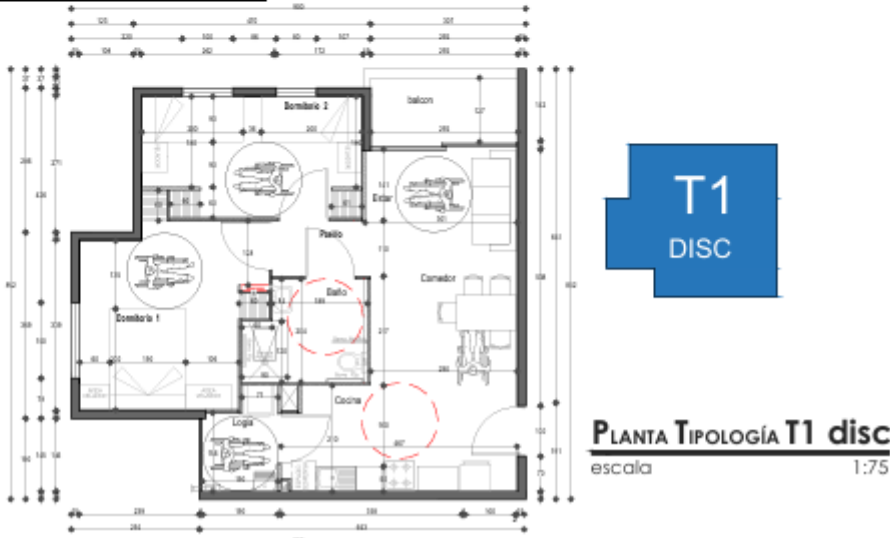
Figura B-18. Planta arquitectónica habitacional adaptada para persona con discapacidad.

Durante la revisión de la documentación arquitectónica del proyecto fue posible identificar una tipología habitacional especialmente diseñada para personas con discapacidad o movilidad reducida. Esta unidad incorpora criterios de accesibilidad mediante adecuaciones en la distribución interior, dimensiones de circulación y espacios de maniobra, permitiendo un uso más seguro y funcional de los distintos recintos que componen la vivienda. Entre las principales características observadas destacan la incorporación de radios de giro para silla de ruedas, espacios de circulación ampliados y condiciones de accesibilidad en recintos de uso frecuente, aspectos que favorecen la autonomía de los usuarios y contribuyen al cumplimiento de los requerimientos normativos aplicables a proyectos habitacionales.

La revisión de esta tipología permitió comprender la importancia de considerar principios de accesibilidad universal dentro del diseño arquitectónico, integrando soluciones que promuevan la inclusión y la igualdad de acceso a la vivienda para personas con distintos niveles de movilidad.

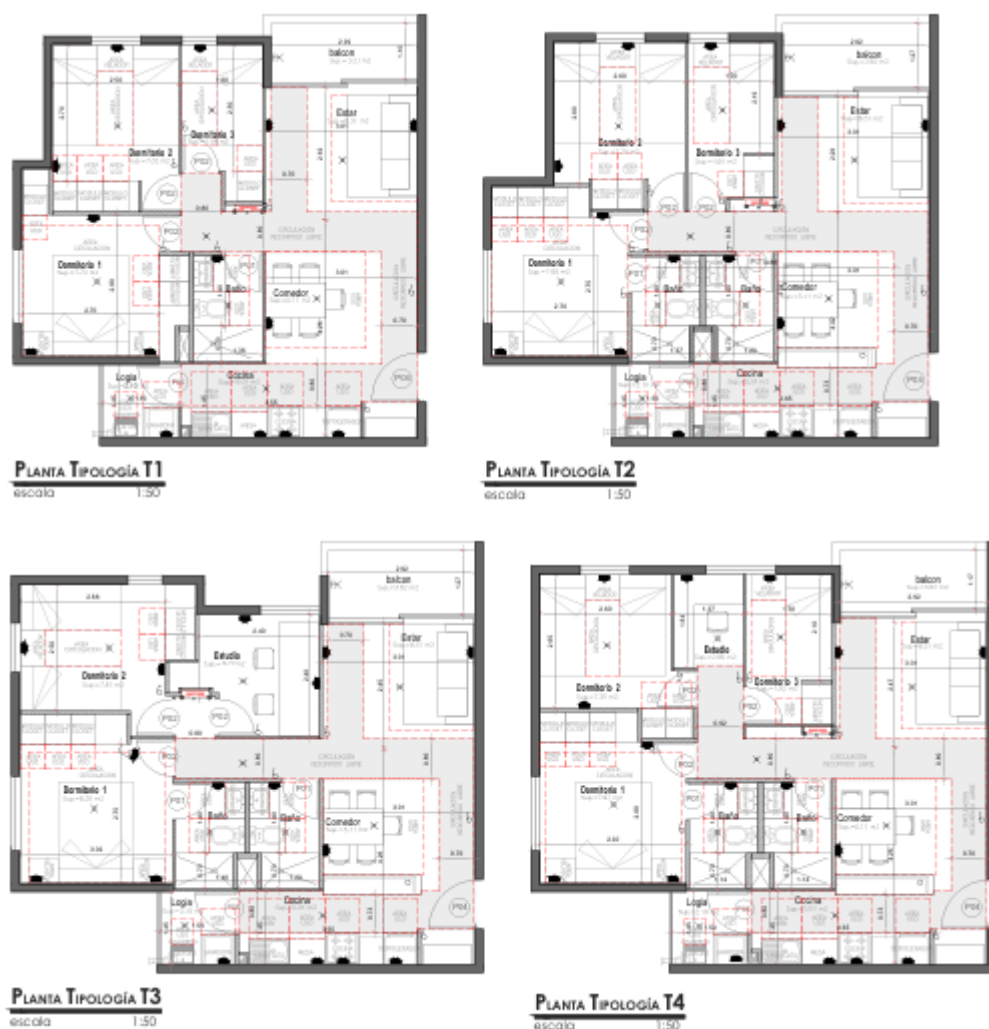
*Figura B-19. Tipologías habitacionales contempladas en el proyecto.*

La presente lámina reúne las distintas tipologías de departamentos consideradas en el proyecto, incluyendo unidades T1, T2, T3 y T4. La documentación permite identificar las características generales de cada vivienda, tales como distribución de espacios, cantidad de recintos y superficies asociadas a cada tipología.

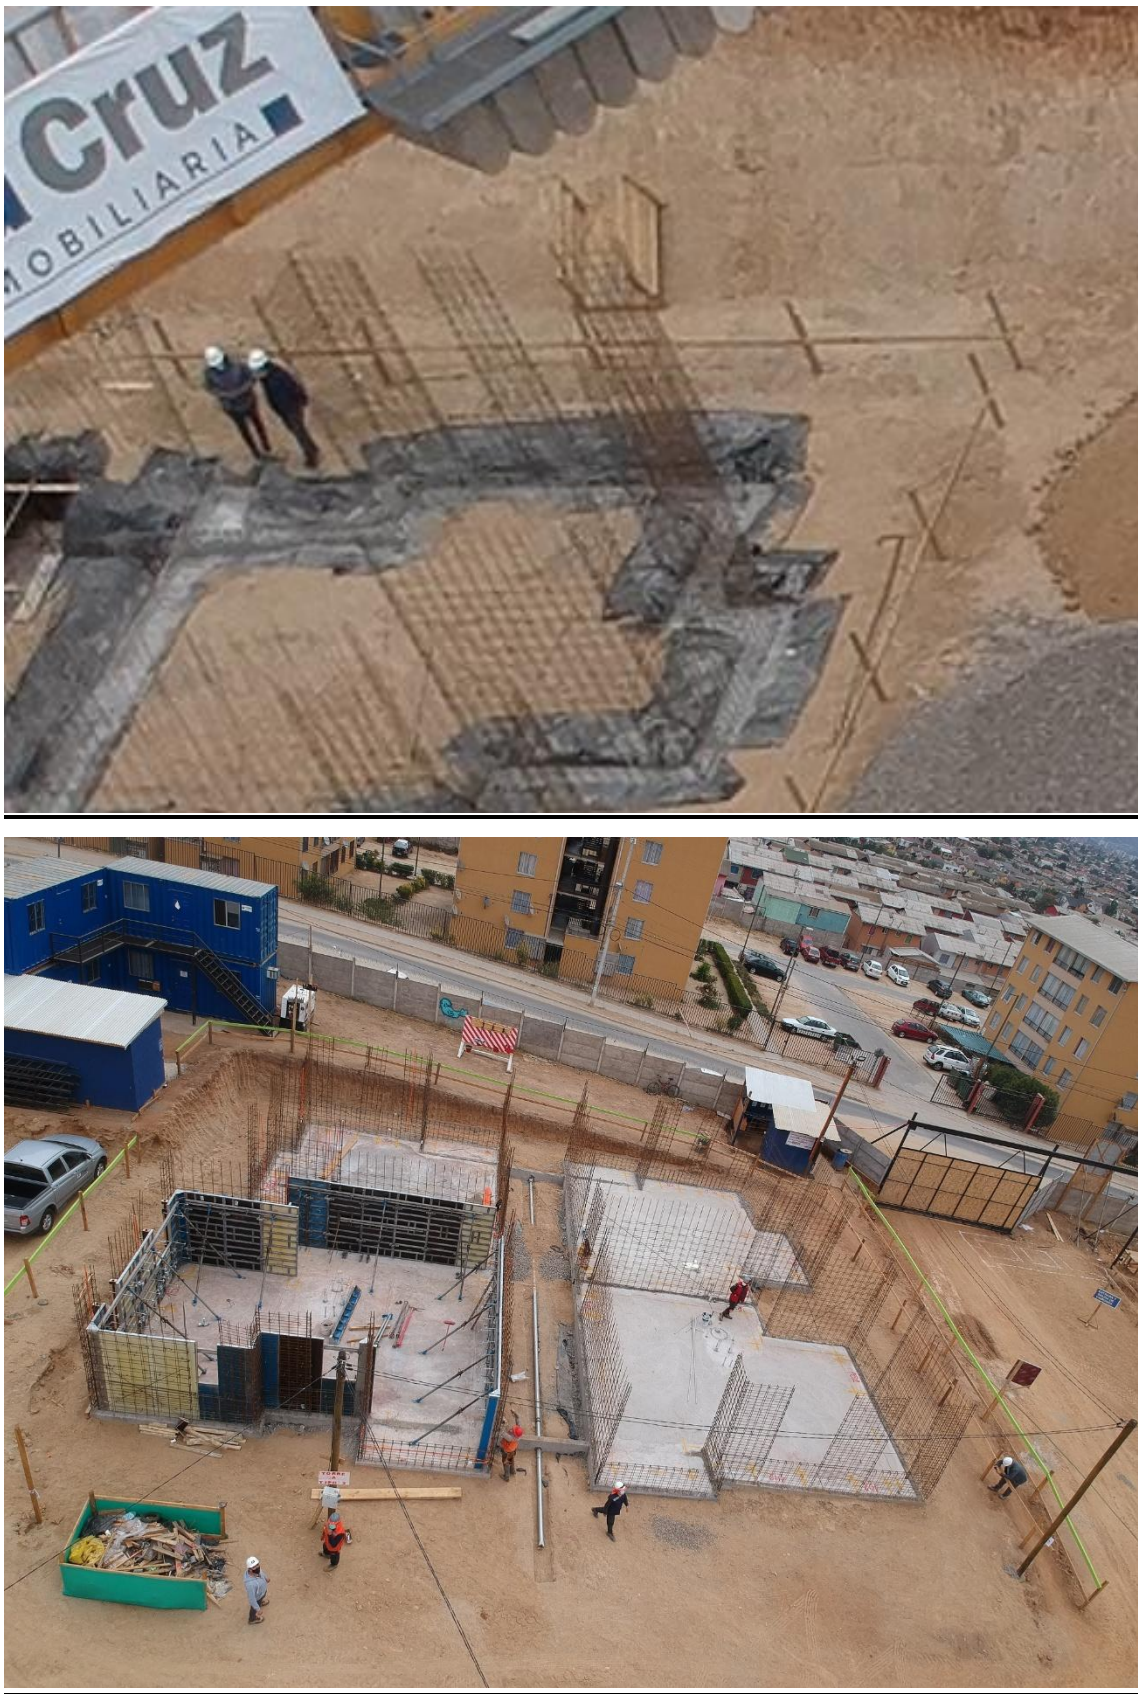
*Figura C-21. Participacion en actividades de inspeccion y contrl de calidad en terreno.*

La presente fotografía corresponde a una actividad de inspección realizada en terreno junto al encargado de Control de Calidad del proyecto, durante la revisión de fundaciones previamente ejecutadas. Estas instancias permitieron verificar condiciones generales de ejecución, estado de los elementos construidos y cumplimiento de los requisitos técnicos establecidos para las distintas etapas de la obra.
