**ANALISIS TÉCNICO Y ECONÓMICO DEL USO DEL HDPE PARA LA
RENOVACIÓN DE REDES DE AGUA POTABLE, EN EL SECTOR PEDRO
DE VALDIVIA DE CONCEPCIÓN.**

FRANCISCO JOSÉ ARIAS GAETE

**TRABAJO PARA OPTAR AL TÍTULO PROFESIONAL DE
INGENIERO CONSTRUCTOR**

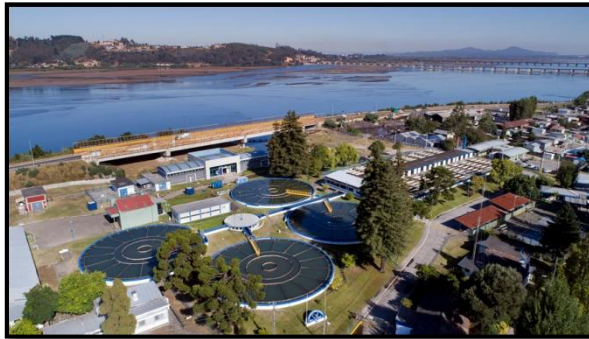
Ilustración 2-1, PTAP Mochita

El agua tal como se encuentra en la naturaleza no está apta para el consumo, es por esto que el agua se debe transformar en potable, es decir, pasar por un proceso que permitirá que el agua no tenga sabor, color u olor y que se pueda beber y usar sin riesgos para los consumidores. En Concepción esto ocurre en la planta de tratamiento de agua potable (PTAP) Mochita.

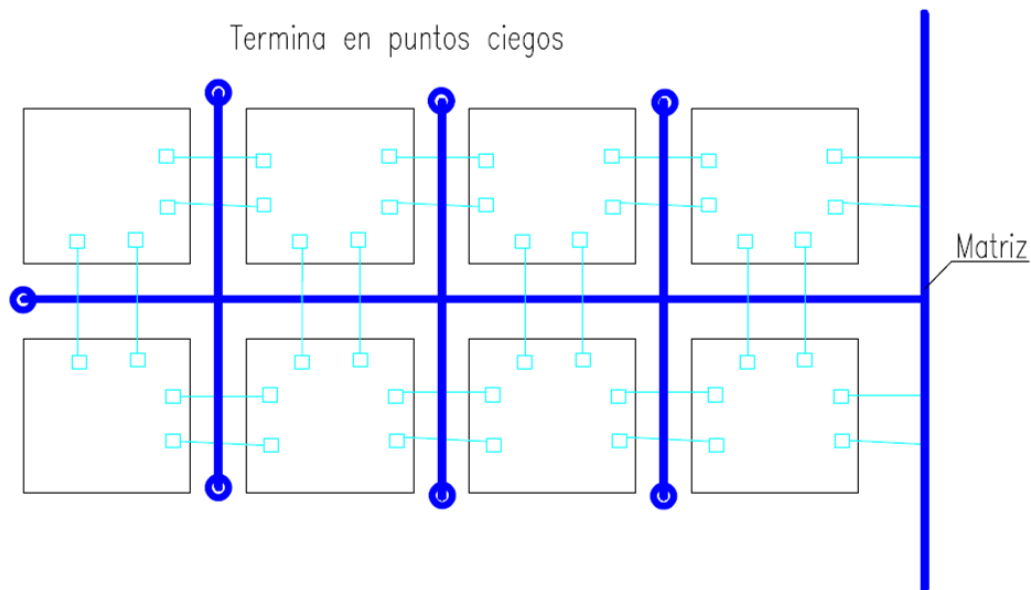
Este tipo de red de distribución se caracteriza por contar con una tubería principal de distribución (la de mayor diámetro) desde la cual parten ramales que terminarán en puntos ciegos, es decir sin interconexiones con otras tuberías en la misma red de distribución de agua potable. El uso de redes ramificadas se sucede en desarrollos cuyo crecimiento se ha establecido a partir de una vialidad principal y en la que convergen una serie de calles ciegas, dado que las características topográficas impiden la interconexión entre los ramales para conformar circuitos cerrados.

Ilustración 2-2, Esquema red de distribución abierta

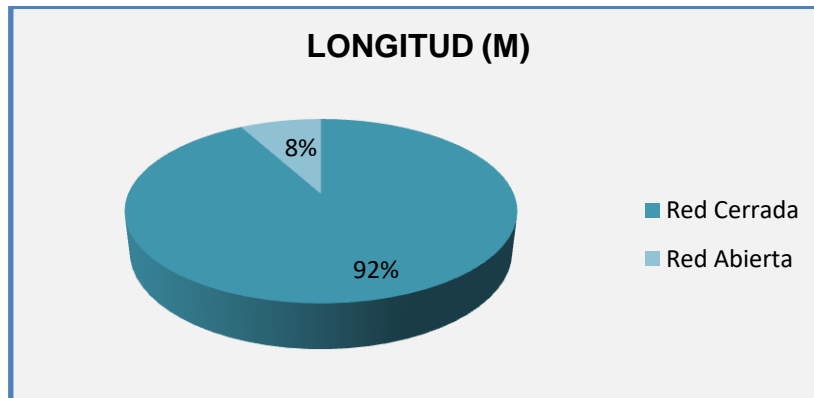
En la comuna de Concepción las redes públicas de agua potable están instaladas en una configuración mixta. En zonas céntricas donde hay mayor densidad de población y de consumo es de tipo cerrada, esto ya que en casos de emergencia o de rotura se puede acuartelar la zona involucrada accionando válvulas y así no dejar sin suministro a un número mayor de usuarios; y en lugares residenciales terminan de forma abierta. Existe una totalidad de 462.771 metros lineales de tuberías instalados, de los cuales el 92% corresponde a una configuración cerrada y el 8% restante a una configuración abierta, según muestra el siguiente grafico.

Gráfico 2-1, Porcentaje de tubería en concepción según su configuración de instalación.

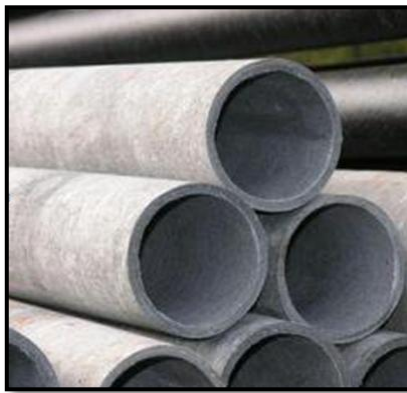
Tiene menor peso que otras tuberías rígidas. Puede ser susceptible a la corrosión por ácidos y por ataque del sulfuro de hidrógeno, puede utilizarse incluso en ambientes moderados de aguas agresivas o suelos con altos contenidos en sulfatos. Este material ya no se instala en redes públicas de agua potable según el decreto N° 656/00 del MINSAL que prohíbe *“la producción, importación, distribución y venta de materiales que contengan cualquier tipo de asbesto”*, pero es de importancia conocerlo, puesto que está presente en cerca de un 43% de la red de distribución de agua potable en Concepción y de esta forma está presente en las interacción en renovaciones e interconexiones de redes.

Ilustración 2-4, Tubería de asbesto cemento.

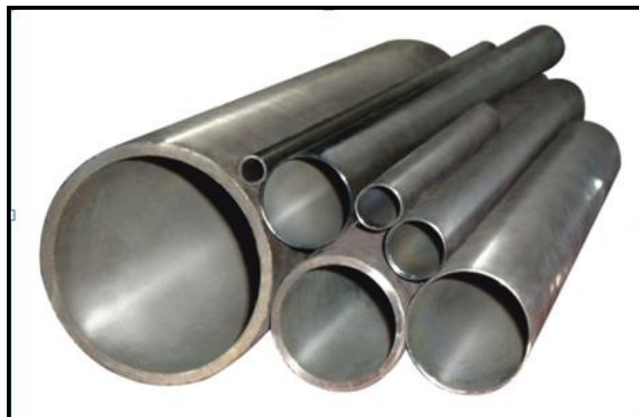
Son sensibles a la corrosión por ácidos y al ataque del sulfuro de hidrógeno y, en consecuencia, no deben emplearse en suelos salubres a menos que se les procure la protección adecuada.

También se utilizan como encamisado en cruces de calzada reforzando a la tubería de diferente materialidad (HDPE, PVC).

Ilustración 2-5, Tubería de acero.

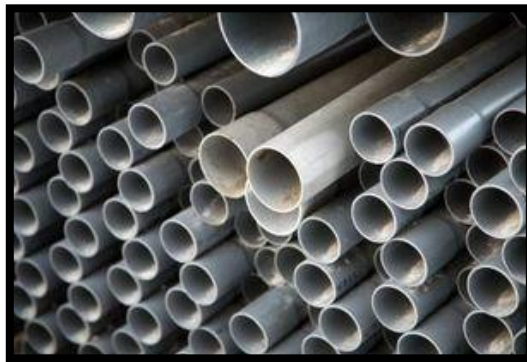
Las materias primas básicas que se utilizan en la fabricación de las tuberías de PRFV son: resina de poliéster insaturado, fibras de vidrio y cargas inertes. En el proceso de fabricación del tubo, la resina de poliéster solidifica formando enlaces químicos tridimensionales. Por ello, el PRFV es un plástico termoestable, que conserva su estabilidad dimensional en un medio caliente.

Ilustración 2-7, Tubería de plástico de fibra reforzado.

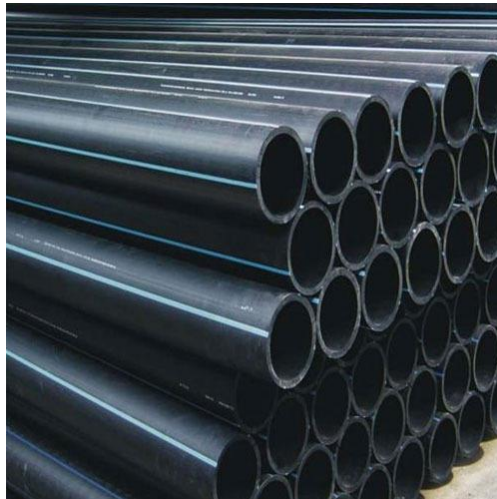
El polietileno de alta densidad resiste prácticamente todos los elementos corrosivos de la industria. En definitiva, el largo tiempo de duración, el bajo costo, la fácil instalación y la escasa mantención, hacen que las tuberías HDPE tengan ventajas comparativas superiores respecto a los materiales tradicionales.

Ilustración 2-8, Tubería de polietileno de alta densidad (HDPE).

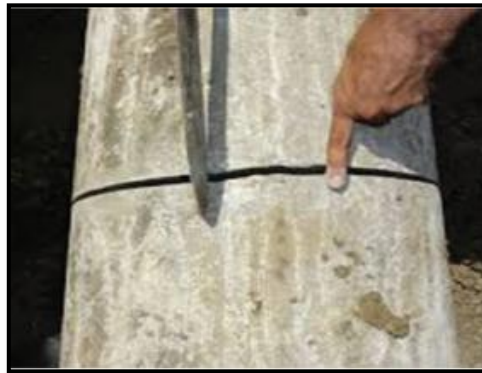
Seccionamiento en un plano más o menos perpendicular de una tubería o conducción.

Ilustración 3-1, Rotura de matriz.

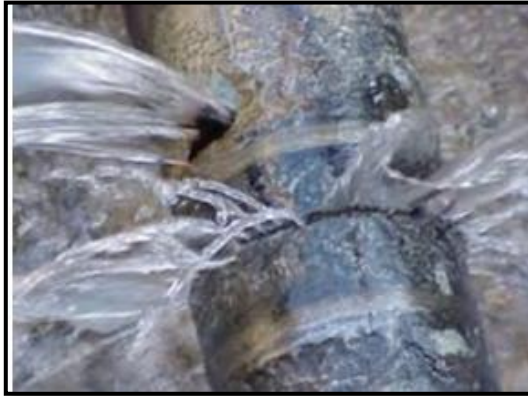
Agujero pequeño de una tubería causado frecuentemente por la acción exterior de maquinaria o por acción de la corrosión. En ocasiones, se presentan agujeros en antiguas abrazaderas, que al ser retiradas dejan al descubierto el agujero.

Ilustración 3-2, Perforación en matriz.

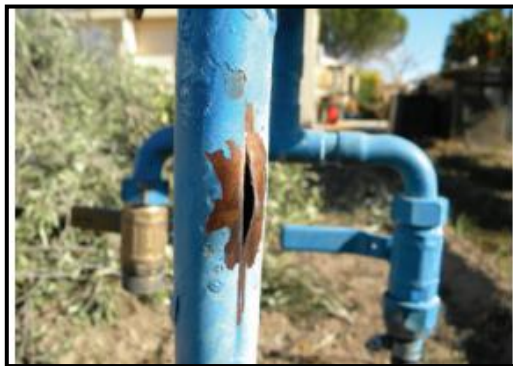
Abertura o fisura a lo largo del cuerpo de la tubería, que puede ser provocada por la acción exterior de maquinaria o por acción de una sobrepresión en la tubería.

Ilustración 3-3, Fisura en tubería.

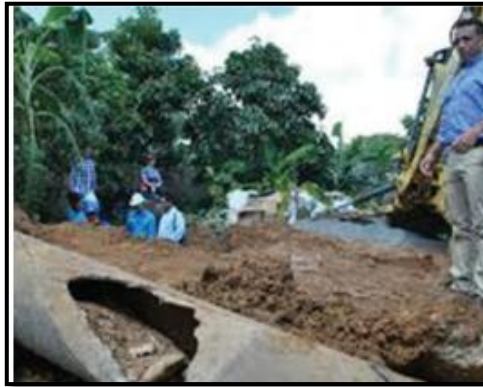
Estallido (orificio de gran proporción) de la tubería por la acción exterior de la maquinaria o por acción de una sobrepresión en la tubería. La pared de la tubería se rompe de manera violenta o explosiva por el efecto de exceso de presión o acción exterior de maquinaria pesada.

Ilustración 3-4, Reventamiento en matriz.

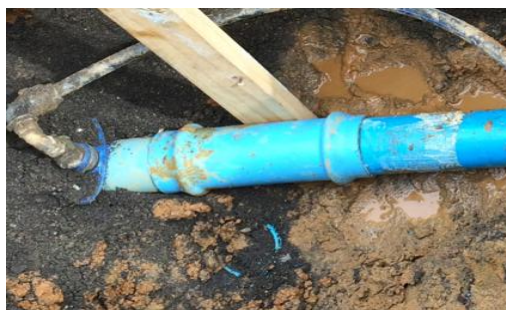
Cuando fallan tuberías de PVC se utiliza una copla de reparación la cual tiene una longitud de un metro, a ambos lados de la pieza posee unión anger con anillo de goma, la cual, a través de la fricción, permite la reparación en la matriz.

Si la rotura tiene mayor longitud que la copla de reparación se utilizan dos coplas y entre ellas se instala tubería de PVC según el diámetro que sea necesario.

Ilustración 3-5, Reparación en matriz de PVC.

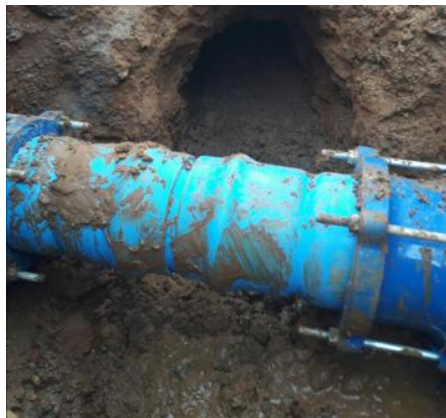
Para reparar tuberías de asbesto cemento o acero, se utilizan una serie de piezas especiales para logran una continuidad en la red de agua potable la cual consta de dos uniones universales, dos adaptadores de hidráulicos de PVC y una pieza de PVC, la cual variará según la longitud de la falla.

Ilustración 3-6, Reparación en matriz de Asbesto cemento.

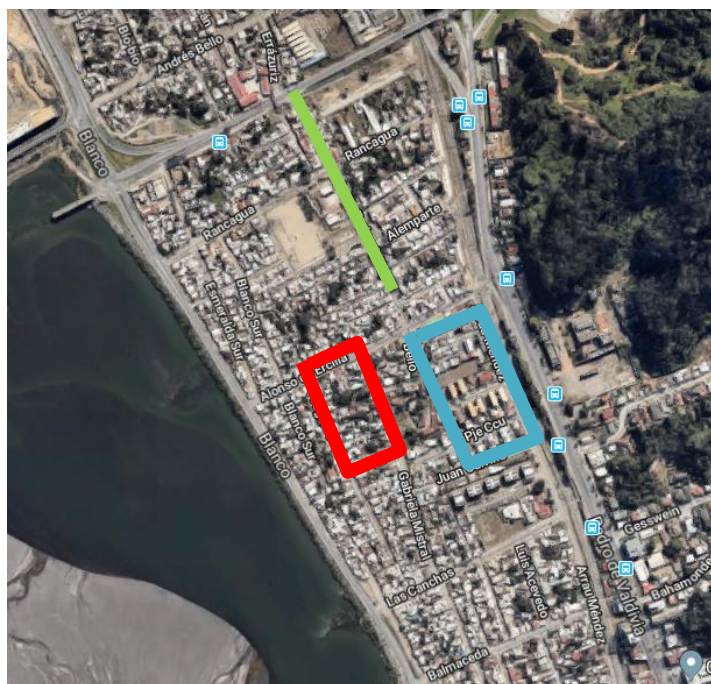
Ilustración 4-1, Imagen satelital de cuarteles de agua potable renovados, (en verde 11307, en azul 10766 y en rojo 12866). Fuente: Google maps.

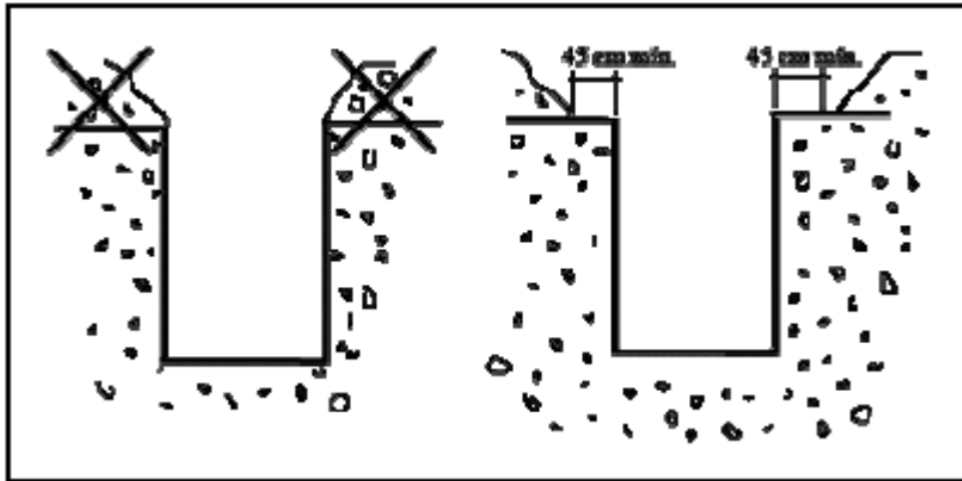
El material de la excavación será depositado a una distancia mínima de 30 cm del borde de la zanja. La proximidad y altura de dicho material no debe poner en peligro la estabilidad de la excavación.

Ilustración 4-4, Ubicación material retirado de excavación.

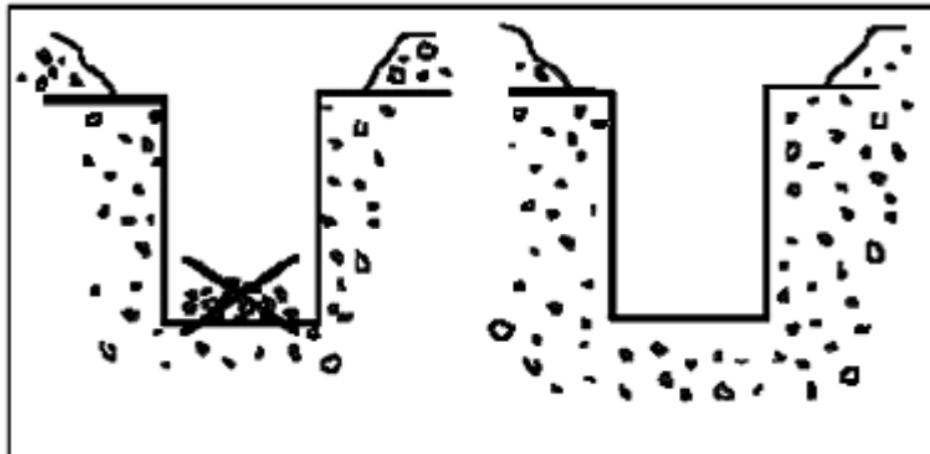
El fondo de la zanja se debe limpiar para eliminar piedras, raíces, afloramientos rocosos y cualquier otro obstáculo.

Ilustración 4-5, Limpieza fondo de excavación.

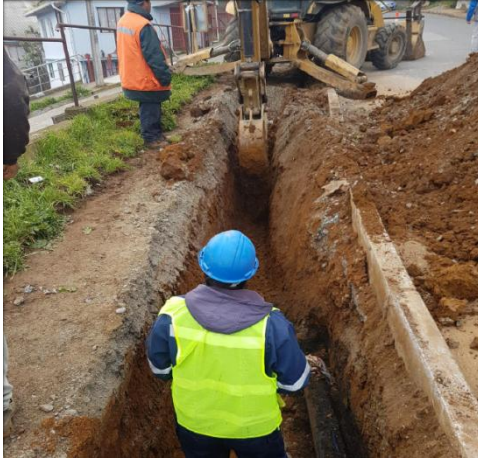
El relleno final deberá efectuarse tan pronto como sea posible después de instalada y probada la tubería.

Ilustración 4-6, Excavación en acera.

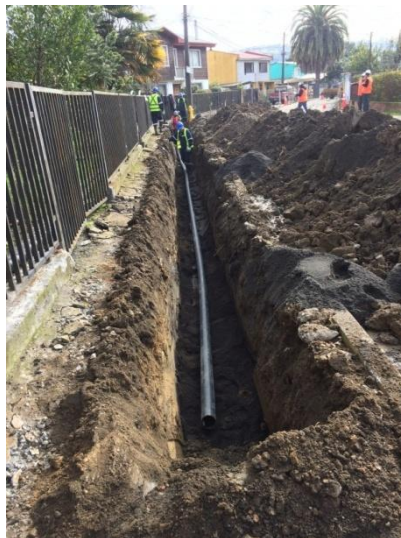
Está prohibido el uso de material arcilloso inmediatamente alrededor del tubo, ya sea en el encamado, relleno lateral o superior.

Ilustración 4-8, Tubería sobre cama de arena.

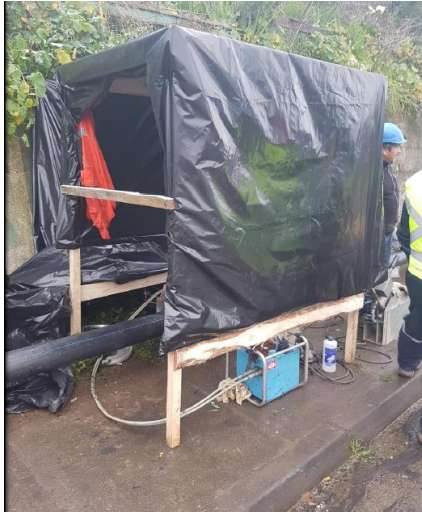
En caso de ser necesario, se instalará carpa o cubierta similar como protección cuando exista la presencia de rachas de viento, bajas temperaturas, polvo, lluvia o nieve, que interfieran con la T° del plato y la Soldadura; es decir, si lo ameritan las condiciones reinantes en el lugar de los trabajos.

Ilustración 4-9, Carpa provisoria para realizar termofusión.

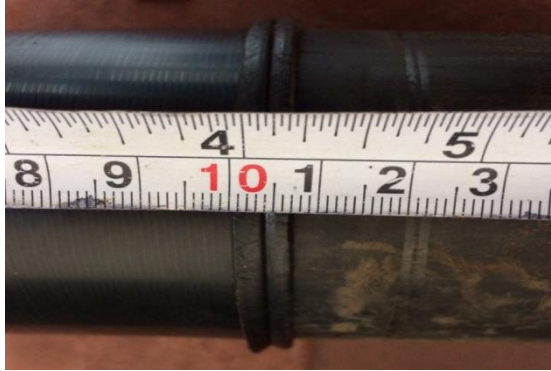
Ilustración 4-10, Control de formación de cordón de soldadura.

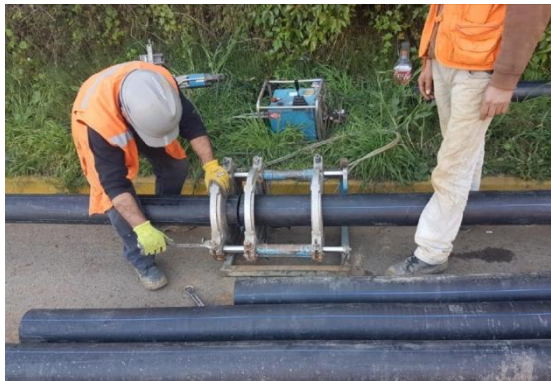
Ilustración 4-11, Operador alineando tubos, previo a fusión.

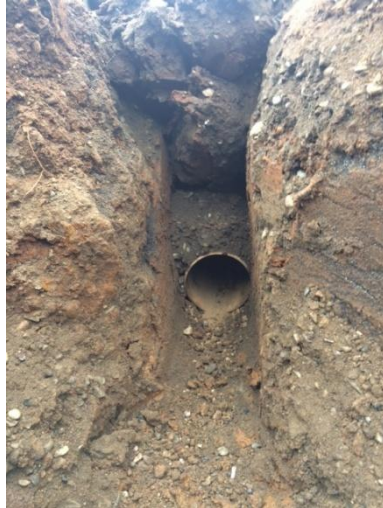
Ilustración 4-13, Tubería de acero como refuerzo en cruce de calzada.

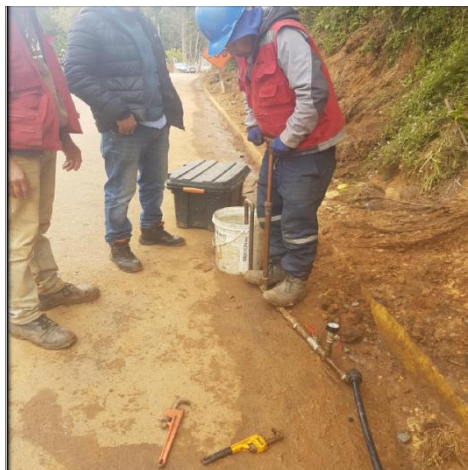
se debe llenar lentamente con agua, desde el punto más bajo del tramo de prueba. Antes de efectuar la prueba, se debe eliminar completamente el aire de la tubería. El aumento de presión no debe superar 1 kg/cm². En los puntos altos de la red, en los cambios de dirección verticales y en los extremos cerrados, se deberá colocar una cantidad adecuada de accesorios capaces de purgar el aire que se acumula en esos puntos. La longitud de la tubería a probar no deberá exceder los 500 metros. Durante la prueba de presión no se deben ejecutar trabajos en la línea. La presión aplicada debe ser 1,5 veces la presión máxima de trabajo de la tubería, en el caso de nuestra obra la presión de prueba solicitada por la ITO es de 120 psi (9 bar) medida en el punto más bajo del tramo. Se mantendrá la presión de ensayo durante 30 min. También, para verificar que se está inspeccionando toda la tubería involucrada en el tramo a probar, se deberá controlar en algún punto extremo por medio de un despiche (despichar) el cual al evacuar agua deberá bajar la presión en el manómetro, para ello se despicha a través de un teaping tee, que luego corresponderá a la renovación del arranque domiciliario.

Ilustración 4-14, Operador con elemento para prueba de presión.

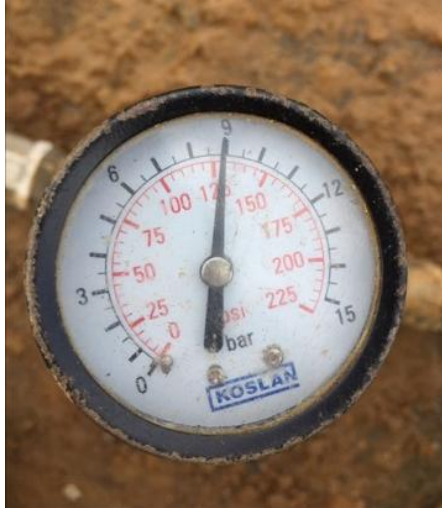
Ilustración 4-15, Manómetro indicando presión de prueba.

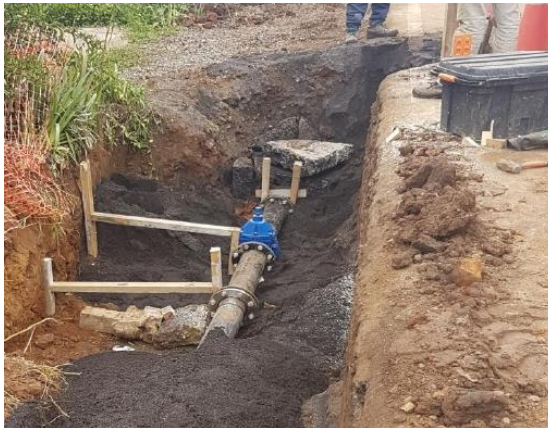
Se utilizarán válvulas de corte con obturador en fundición nodular recubierto en elastómero EPDM, presión nominal PN10. Deberá cumplir a cabalidad con lo indicado en la norma Nch 2436.

Ilustración 4-16, Válvula de corte elastomérico.

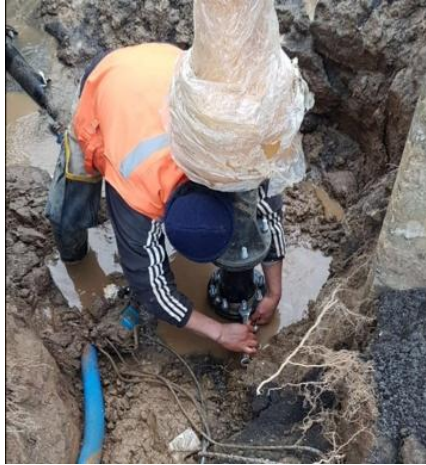
Los grifos cumplirán con los requisitos indicados en la norma NCh 1646. Serán de columna con Brida intermedia de 100 mm de diámetro y Boquilla de Bronce de 63 mm con hilo. Su vástago será de bronce laminado.

Ilustración 4-17, Instalación de grifo.

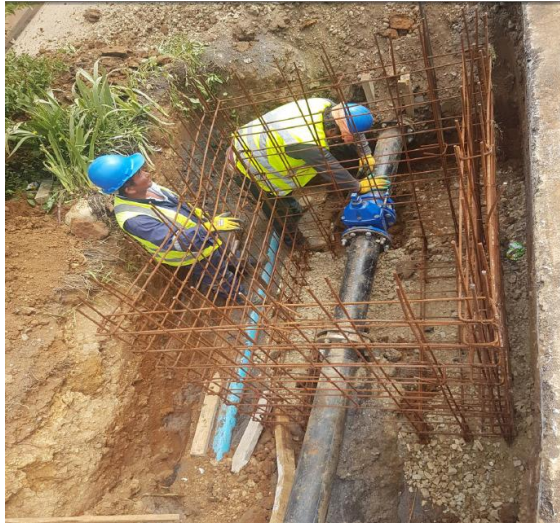
Los traslapos de enfierraduras deberán ser a lo menos de 40 diámetros y en todo caso no inferior a 410mm.

Ilustración 4-18, Enfierradura de cámara de válvula.

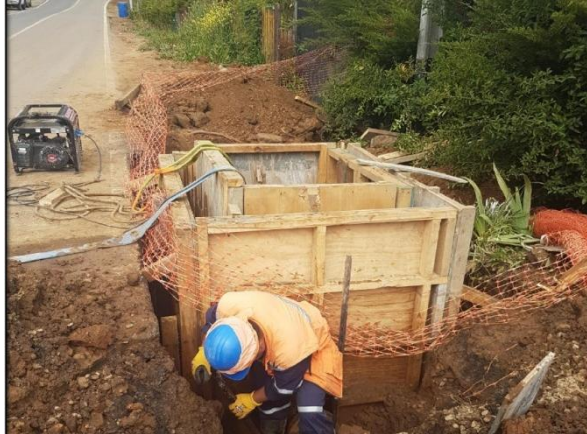
En general se ejecutarán con maderas de primer uso cepilladas y se estructurarán de manera de garantizar su resistencia frente a las solicitaciones de construcción a las que estarán sometidos. No obstante lo anterior las superficies que quedarán a la vista, deberán tener terminaciones lisas.

Ilustración 4-19; Moldajes de cámara de válvula.

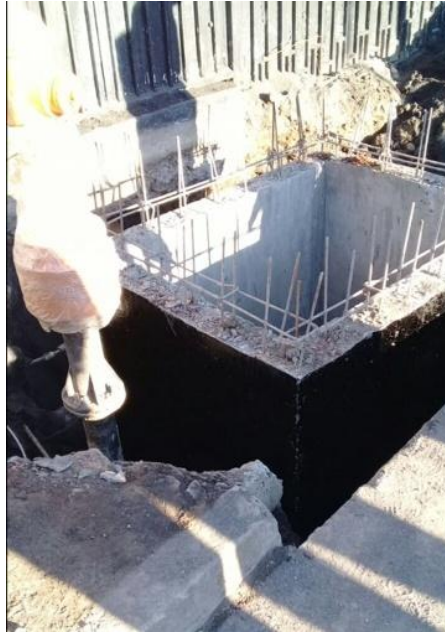
Exteriormente, los muros de todas las cámaras subterráneas y fundaciones, se protegerán con una mano de imprimante asfáltico, una vez seca esta mano, se aplicarán dos manos de imprimante asfáltico denso, recubrimientos que serán aprobados por la ITO.

Ilustración 4-20, Impermeabilización en cámara de válvula.

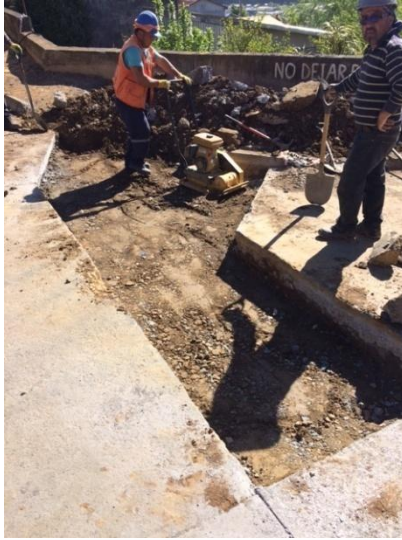
***Ilustración 4-21, Compactación de base estabilizada para calzada.
Fuente: Elaboración propia.***

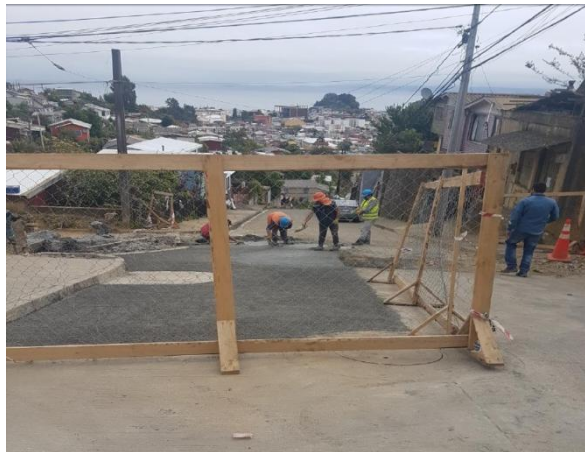
***Ilustración 4-22, Cazada hormigonada, protegida con barreras duras.
Fuente: Elaboración propia.***

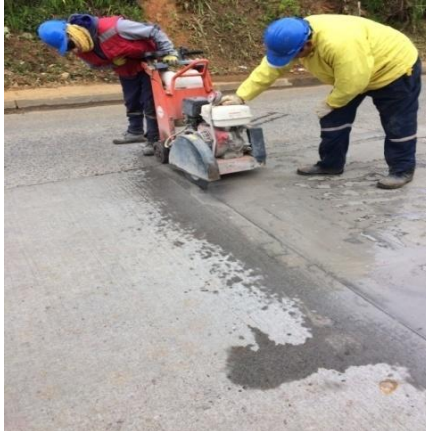
El sellado de las juntas de dilatación se hará mediante un sellante de dos componentes autonivelantes, que podrán ser en base a poliuretano, polisulfuro, epoxipolisulfuro o silicona. El sellante deberá tener buenas propiedades en cuanto a: Impermeabilidad al agua y a la infiltración de humedad, adherencia con el hormigón, elasticidad, resistencia ante agentes químicos.

Ilustración 4-23, Corte de paño en calzada.

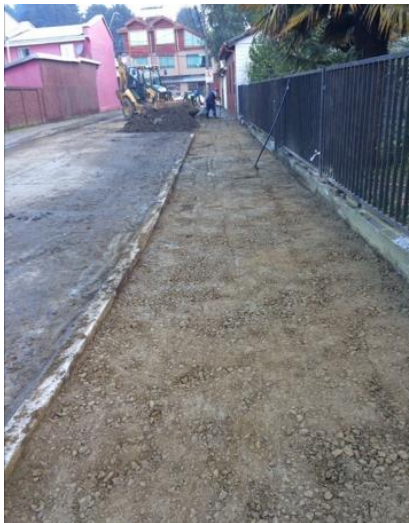
Consistirán en losas de 0,07m de espesor uniforme, la base para las veredas será de 0,08m convenientemente compactada con placa vibradora. El material será base estabilizada con un C.B.R. mayor a 60.

Ilustración 4-24, Base estabilizada compactada en aceras..

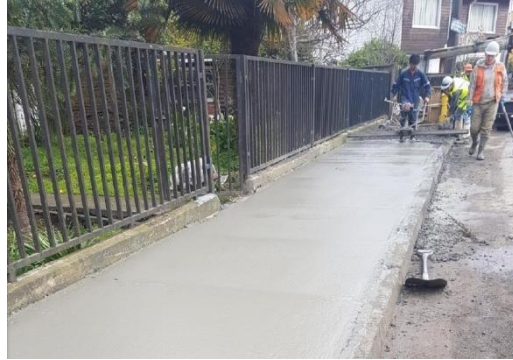
Si se produce desnivel entre veredas existentes y pavimentos nuevos deberán demolerse como mínimo 2m de veredas de modo de lograr un empalme con una pendiente suave.

Ilustración 4-25, Reposición de aceras.

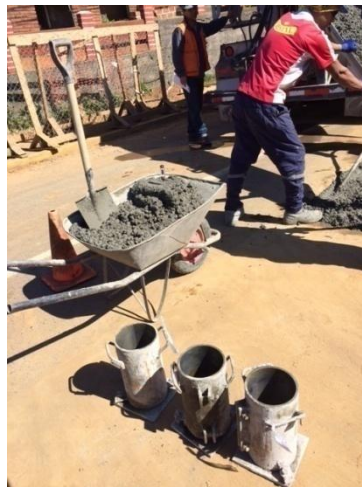
Se establece la frecuencia mínima de muestreo a cada camión de docilidad y de resistencia, para ello se debe coordinar con laboratorio para que estén en el lugar a la hora de la llegada del camión, esta gestión es del control de calidad de obras de la empresa contratista.

Ilustración 4-26, Probetas para muestras de hormigón in situ.
