Universidad Técnico Federico Santa María

Memoria de titulación para optar por el título de ingeniero
civil mecánico

“IMPLEMENTACIÓN DE LA METODOLOGÍA PDR
PARA DETECCIÓN DE COMBUSTIÓN ANORMAL EN
MOTOR CFR-DIESEL OPERANDO EN MODO DUAL
CON HIDRÓGENO”

Trabajo realizado en el marco de proyecto Fondecyt regular N° 1241883 titulado “Improvement
autoignition predictions of premixed hydrogen and hydrogen/ammonia mixtures at low-
intermediate temperatures and high pressures”

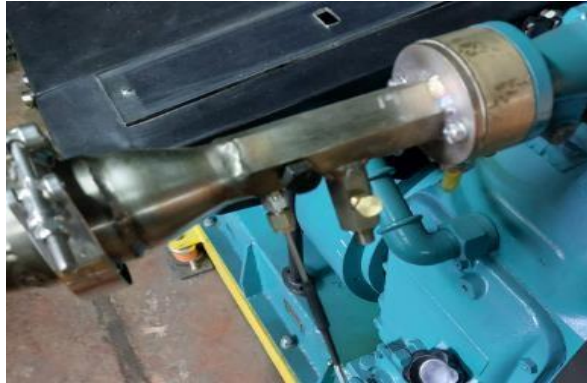
Figura 1: Múltiple de admisión

El múltiple de admisión fue rediseñado para permitir la inyección de hidrógeno a través de una abertura lateral. En el múltiple de admisión se instaló una boquilla por donde se suministra el hidrógeno, y en un costado se hizo una perforación para montar un anemómetro de hilo caliente. Anterior a ambos puntos se encuentra ubicada una termocupla, destinada a medir la temperatura del aire de admisión (Figura 1).

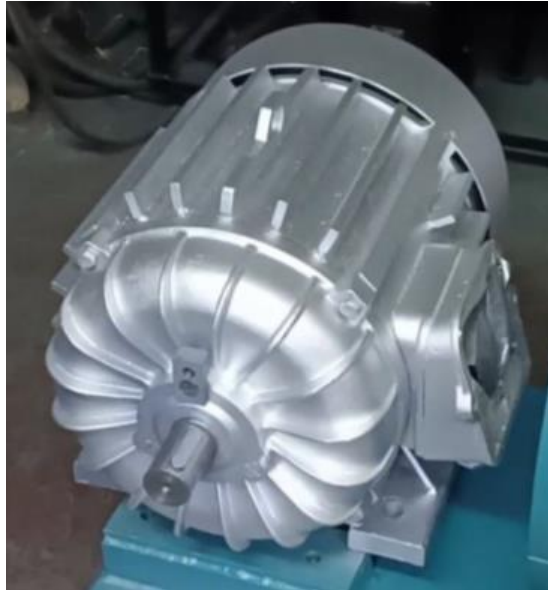
Figura 3: Motor eléctrico

Al motor eléctrico (motor de partida) se le realizaron cambios de rodamientos y limpieza de óxido.

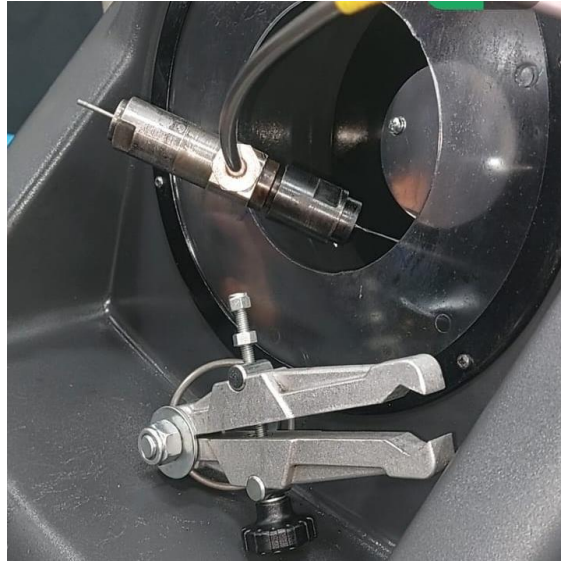
Figura 7: Inyector en banco de prueba expulsando chorro de combustible

Luego de la prueba en el banco, el inyector fue desarmado para inspeccionar posibles desgastes internos. Durante la revisión se detectó acumulación de suciedad, lo cual también comprometía su funcionamiento. Debido a la falta de un manual técnico del motor y a la escasa información que la empresa logró recopilar tras una semana de evaluación, se optó por realizar una calibración del inyector. Esta se efectuó hasta alcanzar una pulverización aceptable, además de efectuar una limpieza de las zonas contaminadas con mugre y una mejora en el funcionamiento del sistema de retorno del inyector.

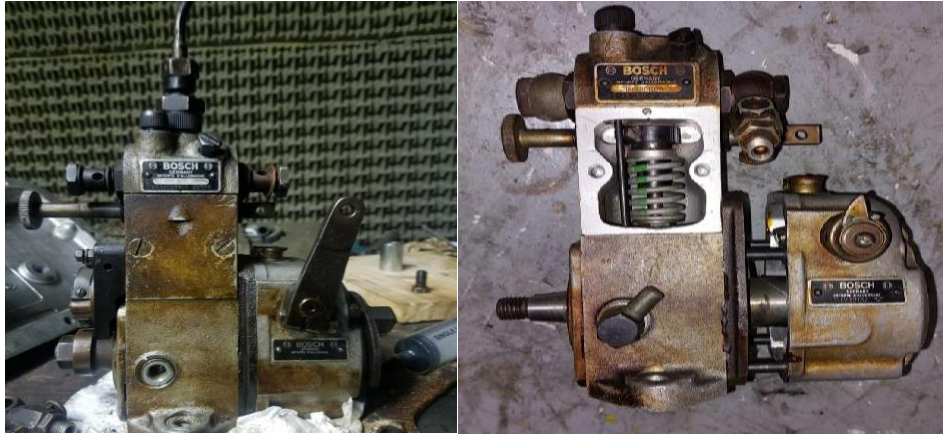
La bomba gira con una relación de 1:2 respecto al cigüeñal del motor. Esta relación es fija, ya que la bomba no cuenta con un regulador centrífugo ni con ningún otro tipo de regulador dinámico de giro que permita un control más preciso de la inyección de combustible.

Figura 8: Bomba inyectora de combustible, izquierda: tapa y ranura de drenado; derecha: vista sin tapa y visibilización de ranura helicoidal de ajuste

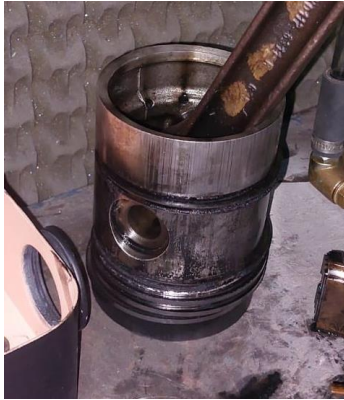
El pistón cuenta con cinco ranuras: tres para anillos de compresión y dos para anillos de lubricación. Uno de los anillos de lubricación se encontraba roto, y el otro se fracturó al momento de ser retirado. Ambos presentaban signos evidentes de desgaste y daño estructural. La luz entre puntas de los anillos de compresión fue medida utilizando láminas de calibración, insertando los anillos dentro de la camisa y midiendo los extremos en su interior, obteniéndose valores entre 0,632 [mm] y 0,559 [mm] (valores correspondientes a la referencia A en la Figura 9. Para cilindros con un diámetro aproximado de 95 [mm], las referencias técnicas como el “Melling Piston Rings Catalog” recomienda una luz entre 0,254 [mm] y 0,508[mm]. [6]

Figura 10: Pistón y anillos recién extraídos

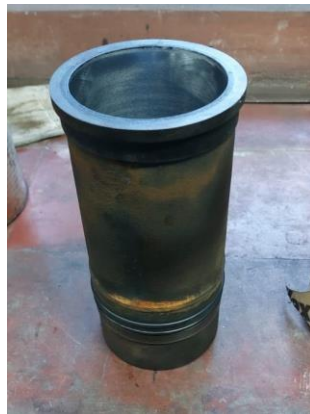
Figura 11: Camisa húmeda extraída del motor

Para ambos componentes se realizaron tres mediciones a diferentes alturas con el objetivo de identificar deformaciones cónicas. Estas mediciones se repitieron en dos planos ortogonales (V y T) para detectar posibles deformaciones ovaladas. Las zonas específicas y las direcciones de las mediciones están representadas en la Figura 13.

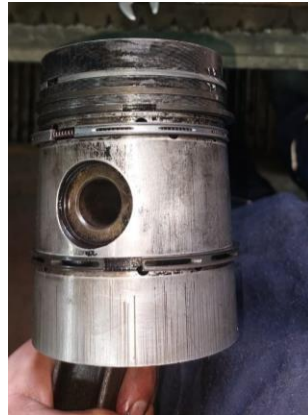
Figura 14: pistón con zona agripada

El pistón presenta un leve desgaste cónico, además de una zona agripada localizada bajo la línea 3 de medición, junto con una leve deformación ovalada en la línea 2 (Tabla 4). Por su parte, la camisa muestra desgastes y deformaciones más significativas, destacando deformaciones ovaladas en las líneas 1 y 3 de medición (Tabla 5).

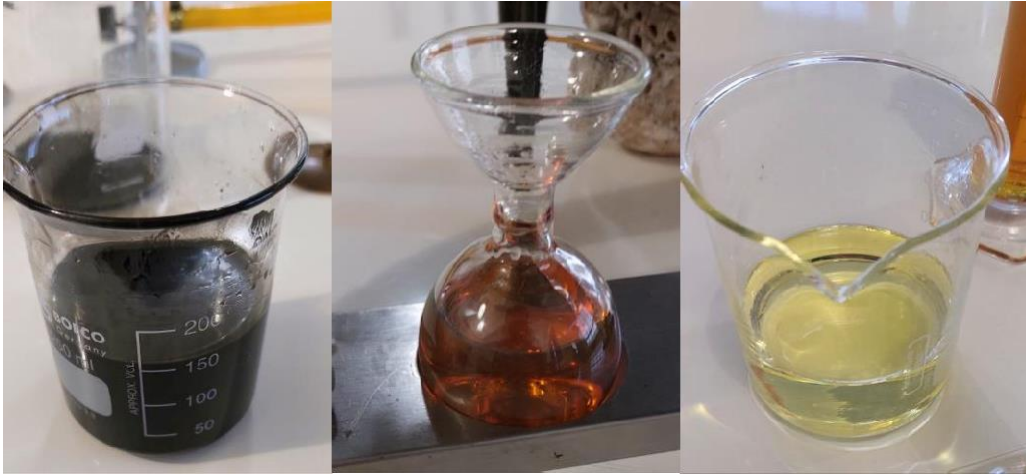
oscura, probablemente atribuible a las aproximadamente 40 horas de uso, así como a la presencia de gases de combustión que se filtran al cárter durante el funcionamiento, tiñendo el aceite, o contaminación por diésel.

Figura 15. De izquierda derecha: 1-muestra de aceite del motor; 2-muestra aceite SAE 30; 3-muestra diésel

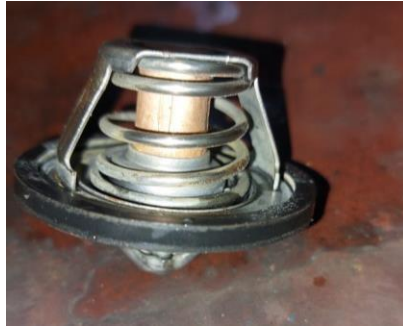
Al conectar el motor al freno dinamométrico, las revoluciones disminuyeron y la entrega de potencia fue mínima, lo que impidió una variación significativa en el torque del freno. Se observó que aumentar la presión o el caudal del combustible de alimentación provocaba una mayor inestabilidad en el comportamiento del motor. Este problema se atribuye a que la bomba de inyección alimenta al motor sin un variador de avance o un regulador centrífugo, lo que impide una variación suave en el consumo de combustible.

Figura 20: Termostato cerrado

Se observó que el termostato no activó el flujo de refrigerante en el momento requerido, lo que provocó un aumento de temperatura. Esto, junto con el pequeño diámetro del tubo de recirculación, generó una sobrepresión que terminó por desconectar las mangueras del sistema de refrigeración, mientras el líquido superaba los 90 °C. Las vibraciones durante la operación del motor también crearon fracturas en la placa que sostenía a la bomba de desplazamiento del refrigerante, que cedió luego de algunas pruebas del motor.

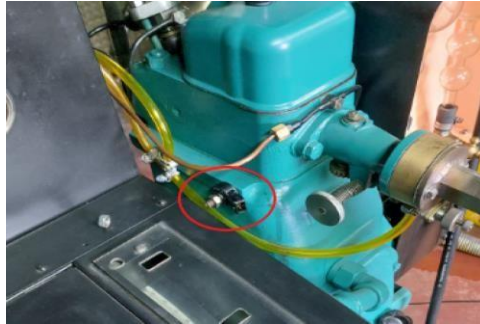
Figura 21: posición de sensor de knock en bloque de motor

Este sensor se montó de forma no invasiva a un costado del bloque del motor en la zona más cercana posible a la cámara de combustión, con un perno prisionero de 2 diámetros distintos (uno para la unión al bloque y otro para el sensor) como se indica en la Figura 21.

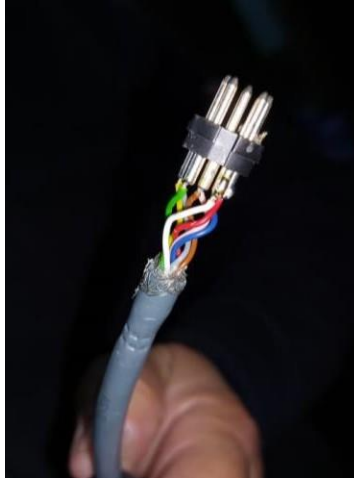
Figura 24: extensión fabricada para conexión a encoder

El cable del encoder requirió una extensión con un cable AWG 26/7 0,14 [mm²] de 8 pines el cual se fabricó a base de un cable de una luz estroboscópica de 8 hilos apantallado, y conectores machos y hembra de 8 pines disponibles. Esta extensión se probó conectándola desde el encoder hasta su caja decodificadora, pero la señal mostrada aparecía solo como ruido, dado lo anterior se probó la extensión desde el otro extremo, desde la caja decodificadora hacia la tarjeta DAQ (DT9816S), y esto demostró la lectura de señales legibles para posteriores análisis. El inconveniente de esta configuración es que la caja decodificadora debe quedar dentro de la cabina de pruebas

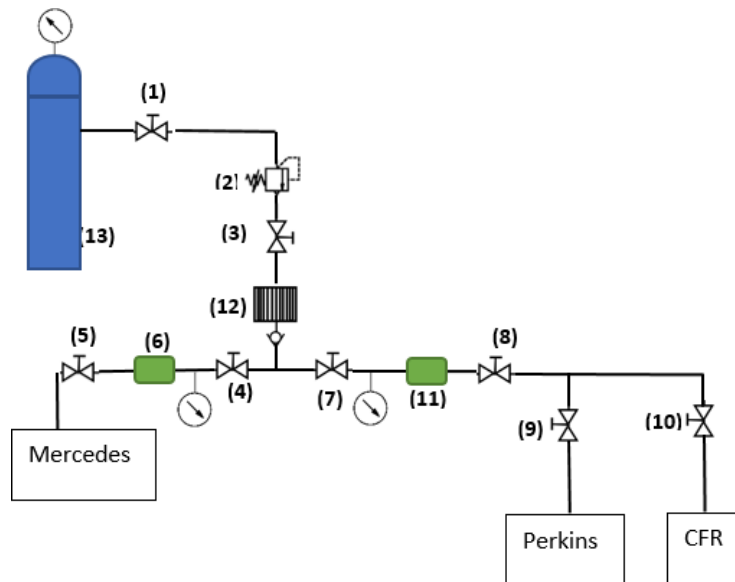
Figura 25: configuración de línea de hidrógeno

La línea de hidrógeno fue construida con cañerías de acero inoxidable y válvulas de paso que permiten la conexión a tres motores. Además, cuenta con un arrestador de llamas que limita la presión de funcionamiento a un máximo de 10 [bar].

1. Válvula de corte de cilindro
2. Regulador de presión
3. Válvula de paso a laboratorio
4. Válvula de paso a Mercedes
5. Válvula de corte a Mercedes
6. Controlador de caudal Mercedes
7. Válvula de paso a Perkins/CFR
8. Válvula de corte Perkins/CFR
9. Válvula de corte a Perkins
10. Válvula de corte a CFR
11. Controlador de caudal Perkins/CFR
12. Arrestador de llama de laboratorio
13. Cilindro de hidrógeno

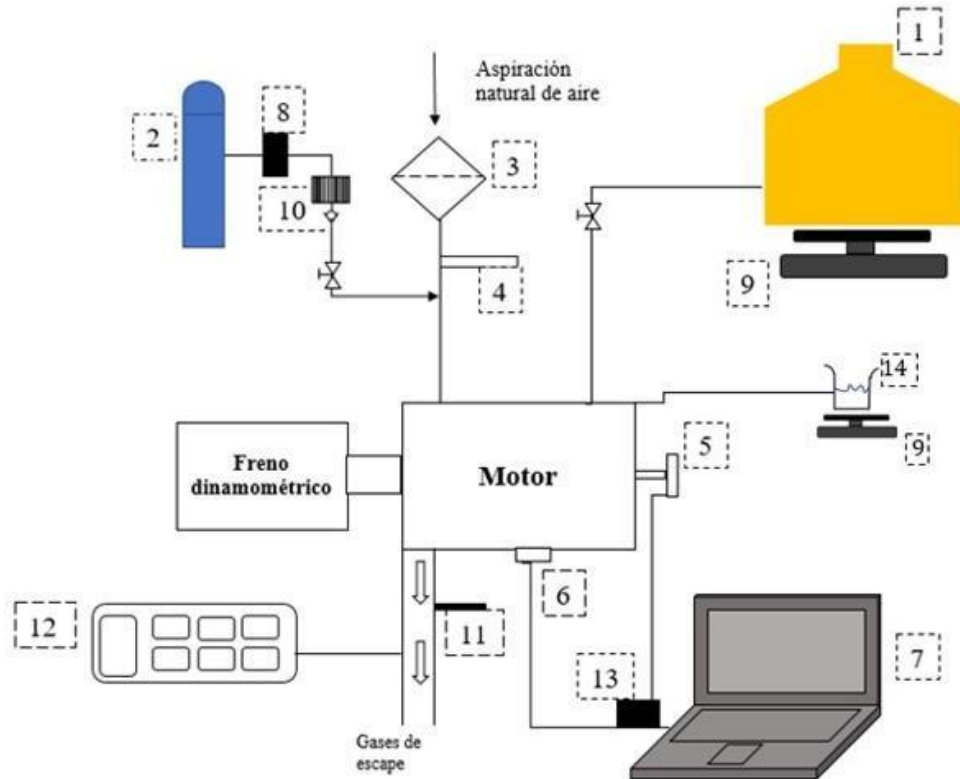
Figura 26: configuración para experimento

1. Estanque diésel
2. Cilindro hidrógeno
3. Filtro de aire
4. Anemómetro
5. Encoder
6. Sensor de knock
7. Computador personal
8. Controlador de flujo de gas
9. Balanza (medición gravimétrica)
10. Arrestador de llama
11. Termocupla
12. Analizador de gases
13. Tarjeta DAQ
14. Receptáculo de retorno

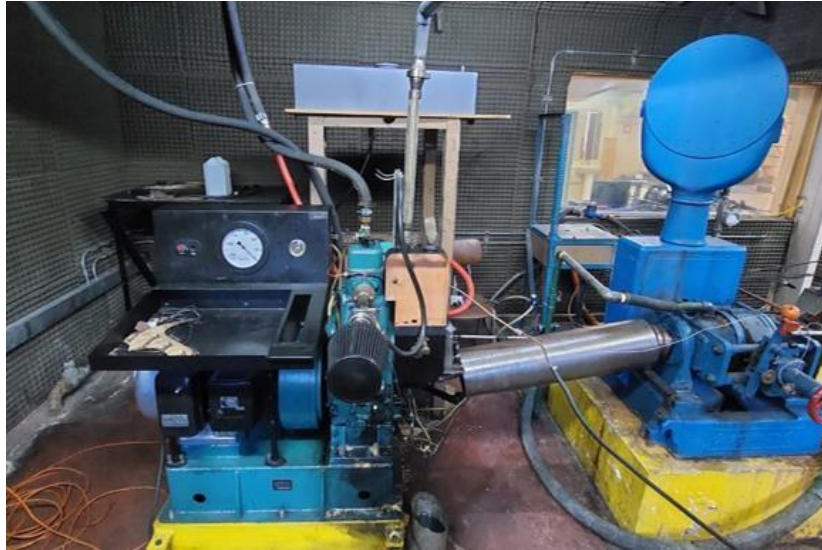
Figura 27: imagen real de la configuración para experimento

pueden realizar mediciones en ese punto durante las pruebas con hidrógeno. El caudalímetro de la línea de hidrógeno muestra el caudal en [l/min].

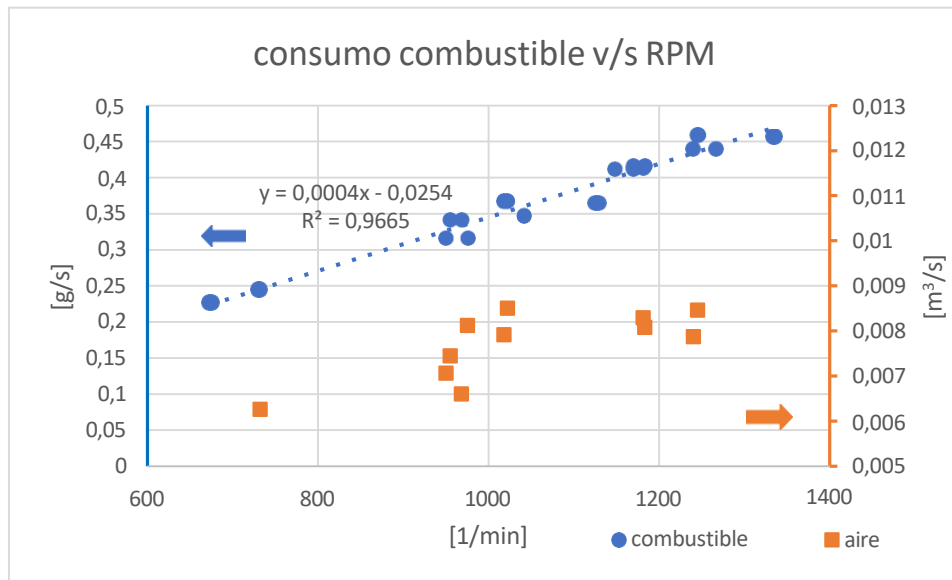
dinamométrico, descontando el volumen correspondiente al retorno. El consumo de aire se midió utilizando un anemómetro de hilo caliente montado en un orificio del múltiple de admisión. A partir de la velocidad del flujo medida por el sensor y conociendo el diámetro de la entrada de aire, se estimó el caudal de aire de admisión.

Figura 29: Consumo de combustible y aire en función de RPM

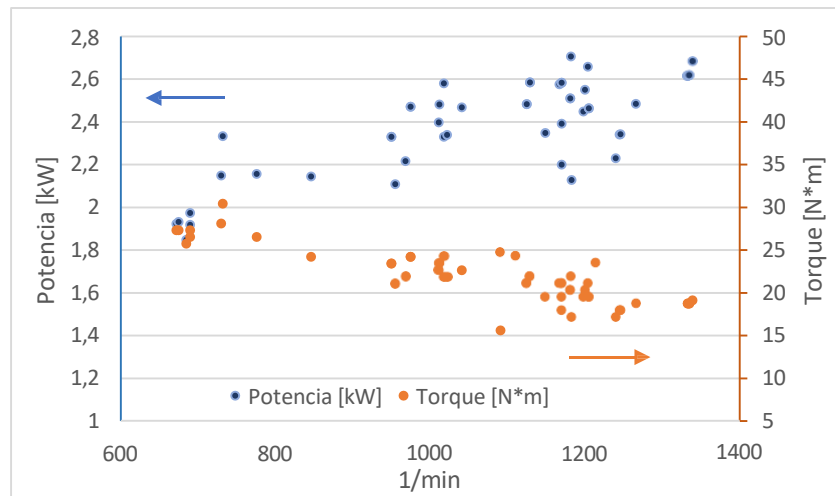
Figura 30: potencia y torque en función de RPM

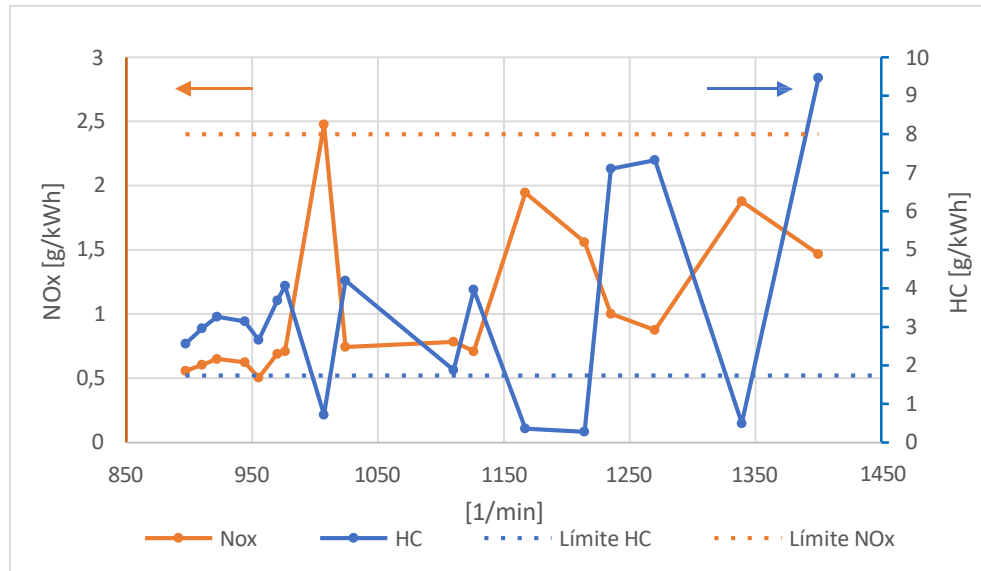
Figura 33: Emisiones NOx y HC en función de RPM

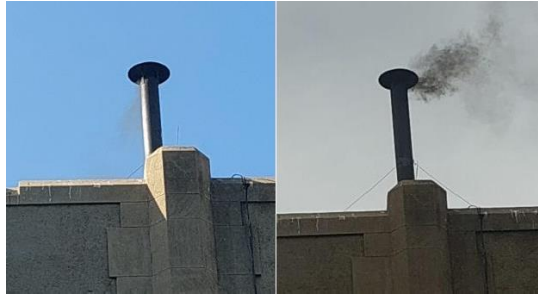
Los resultados erráticos podrían deberse a la acumulación de gases en el tubo de escape del laboratorio, ya que, al tratarse de un motor de baja potencia, no se genera el tiraje suficiente para evacuar eficientemente los gases a través de la longitud vertical del ducto, contaminando con concentraciones no deseadas las muestras de gases analizadas. Además, el sistema parece ser sensible a las condiciones ambientales. Esto se evidencia en las imágenes de la Figura 34, donde se comparan visualmente las emisiones del escape con el motor operando a WOT bajo diferentes condiciones atmosféricas (no medidas, pero observadas). En ambas fotografías, tomadas bajo el mismo régimen de funcionamiento, se aprecian diferencias notables en la apariencia de los gases emitidos.

Figura 34: Emisiones de escape a misma operación a condiciones ambientales distintas

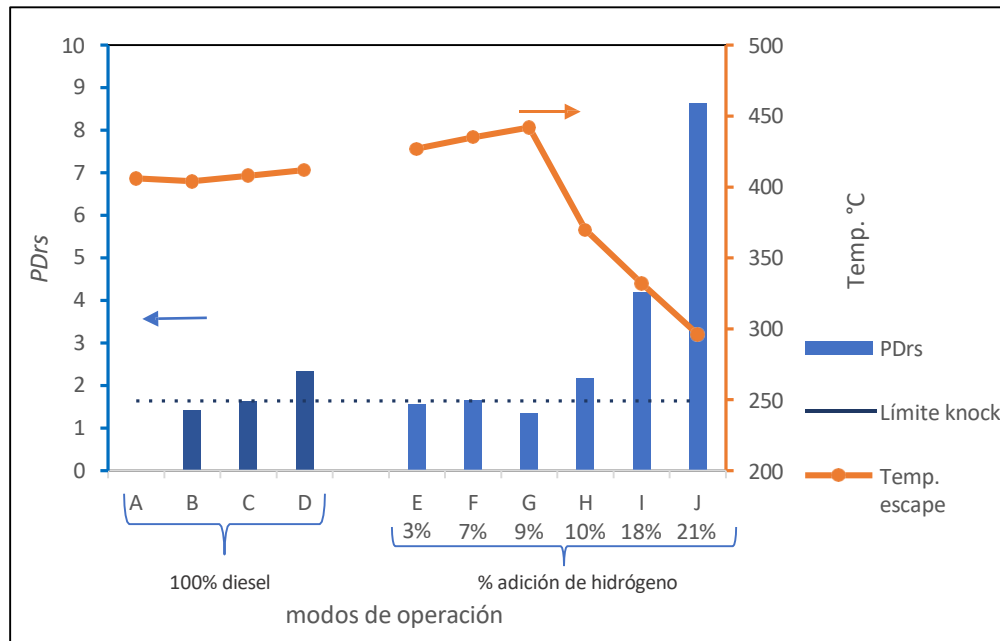
Figura 37: PDRs de distintos modos de operación

Los datos obtenidos en el modo de operación A no arrojaron resultados coherentes. Las posibles causas incluyen interrupciones en la señal durante la adquisición de datos o fallas físicas no detectadas previamente en alguno de los sensores utilizados. El punto 7% de adición corresponde a una medición realizada por separado al resto de los indicadores.

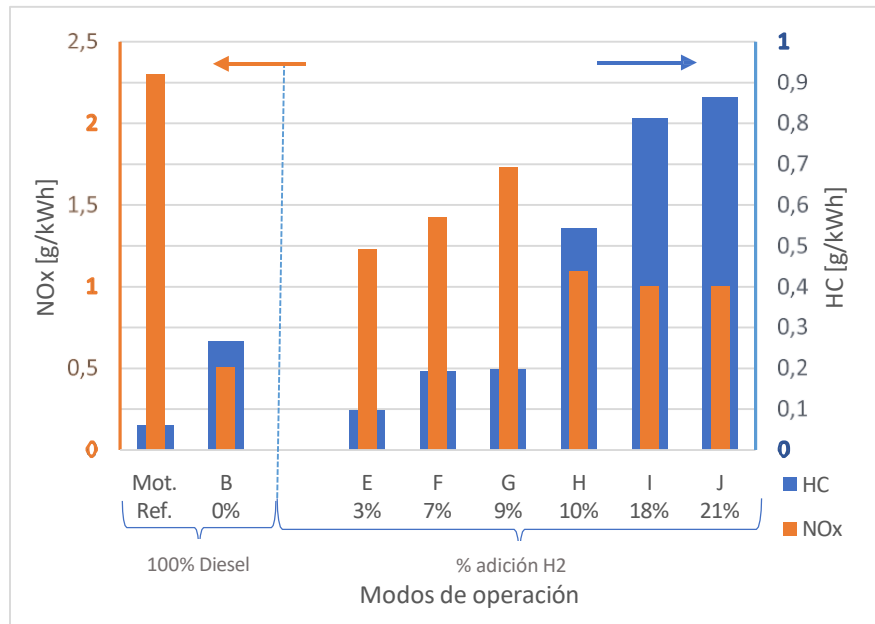
Figura 39: Emisiones HC y NOx funcionamiento dual hidrógeno-diésel

Los valores de emisiones de NOx se mantiene siempre por encima de los valores de la base 100% diésel, pero por debajo del valor comparado con el del estudio (líneas punteadas), La formación de NOx muestra comportamiento creciente hasta 9 % de adición de H₂, luego las emisiones parecen estabilizarse a valores cercanos a 1 [g/kWh] el aumento de NOx hasta el punto G indican una mejora en la combustión hasta ese punto. Los HC presentan emisiones superiores a la comparación del motor de referencia en todos los modos de operación, y superan a la base B (100% diésel) a partir del modo H de operación, o un 10% de adición de H₂, luego solo muestran un comportamiento creciente con respecto a la adición de H₂, siendo indicadores de diesel no quemado y un menor rendimiento en la combustión.

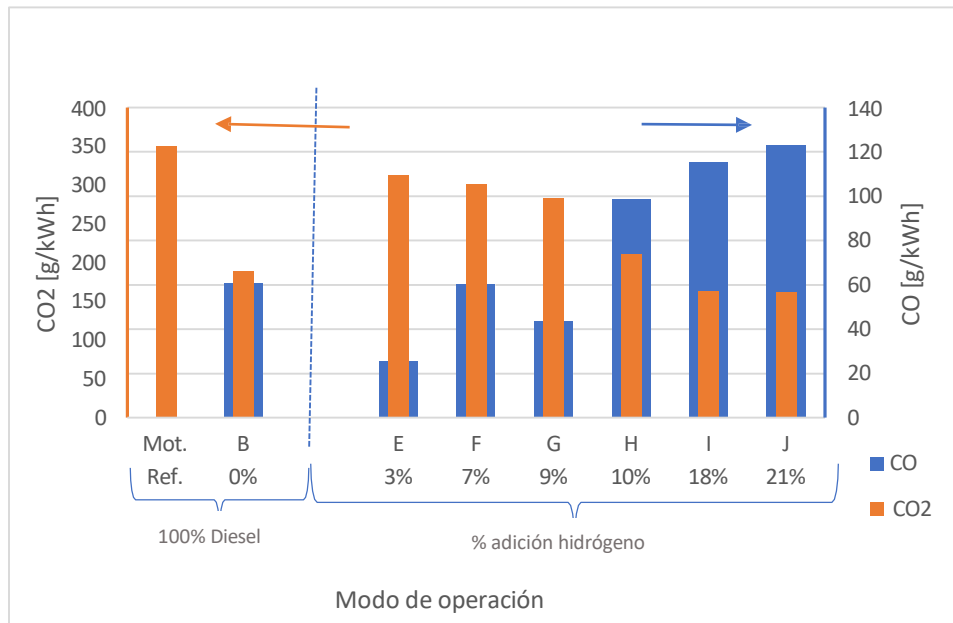
Figura 40: Emisiones CO y CO₂ en funcionamiento dual hidrógeno-diésel
