**UNIVERSIDAD TÉCNICA FEDERICO SANTA MARÍA**  
**SEDE VIÑA DEL MAR – JOSÉ MIGUEL CARRERA**

**PROPUESTA DE MEJORA EN LA GESTION DE MANTENIMIENTO A  
UNA PLANTA PROCESADORA DE ALGAS APLICANDO METODOLOGIA DE  
ANALISIS CAUSA-RAIZ**

Trabajo de Titulación para optar al Título de  
Ingeniero/a en MANTENIMIENTO  
INDUSTRIAL.

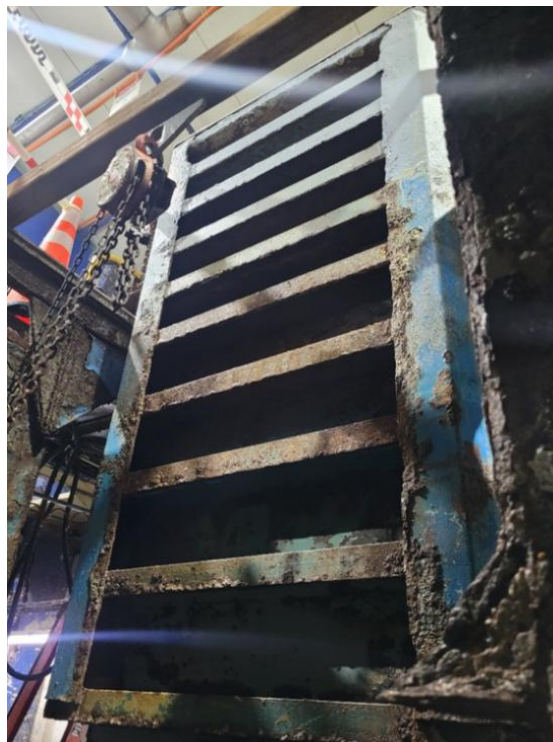
El trabajo con químicos corrosivos en un ambiente extremadamente húmedo tiene un impacto significativo en la integridad de los materiales estructurales, especialmente en el metal que no ha sido tratado adecuadamente para prevenir la corrosión. Esta situación ha llevado a un nivel avanzado de deterioro en las estructuras de las prensas, encontrándose algunas incluso en estado de desuso. Adicionalmente, los soportes de la estructura general del galpón, donde operan los trabajadores y la maquinaria, también están severamente afectados. Cabe destacar que los rieles de seguridad, diseñados para prevenir caídas, están completamente corroídos y debilitados, representando un riesgo inminente de accidentes graves.

Asimismo, los soportes del segundo piso presentan corrosión, pero esto no es visible desde la perspectiva del empleado, lo que puede llevar a que pisen en una zona completamente deteriorada y sufran un accidente

*Figura 1-3. Estructura de Prensa Corroída, Fuente: Elaboración Propia, Visitas a terreno*

Aunque los soportes estructurales principales de la zona de prensado no han presentado fallas directas a la fecha, durante las inspecciones visuales se identificaron signos avanzados de corrosión y oxidación, especialmente en las columnas que sustentan el segundo nivel. Este deterioro progresivo compromete la integridad estructural del sistema, representando un riesgo potencial de colapso local o debilitamiento ante vibraciones o cargas operativas.

Se considerará dentro de la propuesta para evaluar mediante ensayos no destructivos (END), tales como ultrasonido o medición de espesores, para determinar la severidad de la corrosión. Dependiendo de los resultados, se podría requerir la restauración parcial mediante refuerzos estructurales o, en casos más críticos, la sustitución total de los elementos comprometidos.

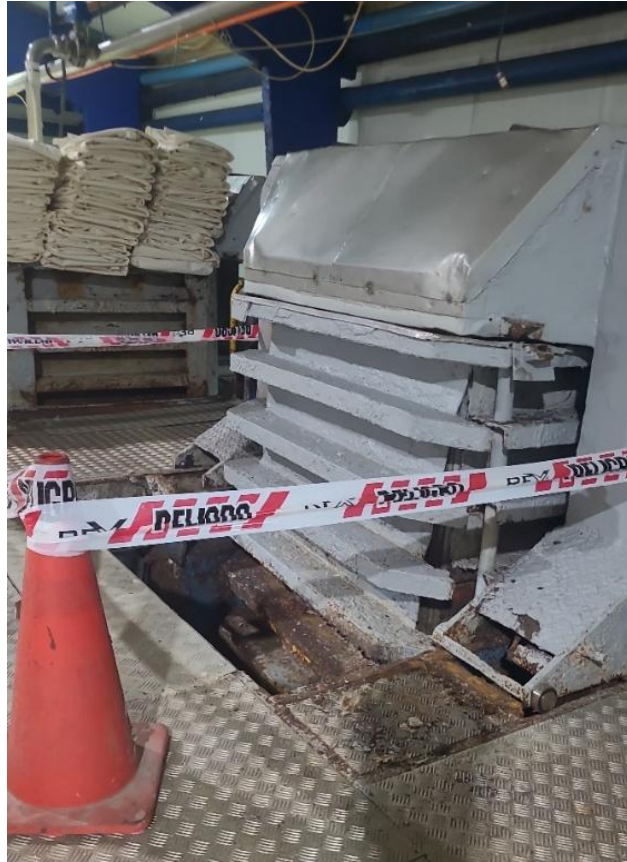
Realizar el mantenimiento en el área de prensado requiere una considerable cantidad de trabajo en altura, aproximadamente a 5 metros desde la base de la prensa hasta el piso superior. Esta área carece de protecciones adecuadas para evitar caídas, como una línea de vida que el equipo de mantenimiento pueda utilizar. Además, el área no está optimizada para ciertos trabajos, lo que obliga al uso de técnicas no convencionales.

Figura 1-4. Tapa de Prensa, Fuente: Elaboración Propia, Visita a terreno

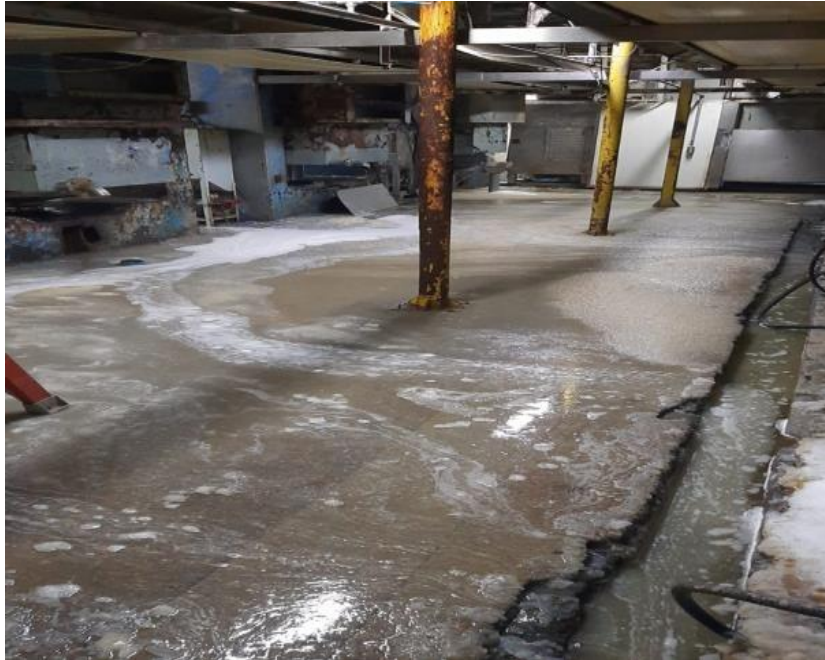
Una de las problemáticas que afectan a las prensas es la pérdida significativa de producto durante el proceso de extracción de humedad. Al momento de prensar y extraer el líquido, una parte considerable del producto se va con el agua, resultando en una pérdida del 20% al 30% del material original. Este cálculo se realiza midiendo la cantidad de litros de gel que entra a la prensa (3000 L), y comparándolo con lo que sale de esta (150 KG).

*Figura 1-5. Pérdida de producto en Prensado, Fuente: Elaboración propia, Visita a terreno*

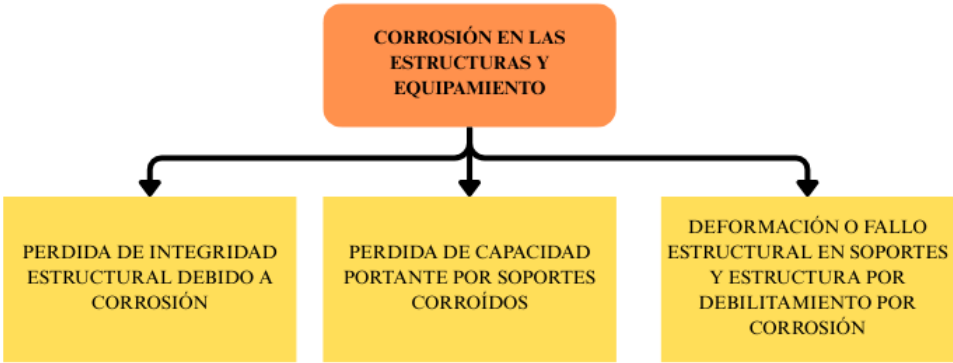
Figura 2-3. Modos de falla para la realización de ACR, Estructuras y Equipamiento

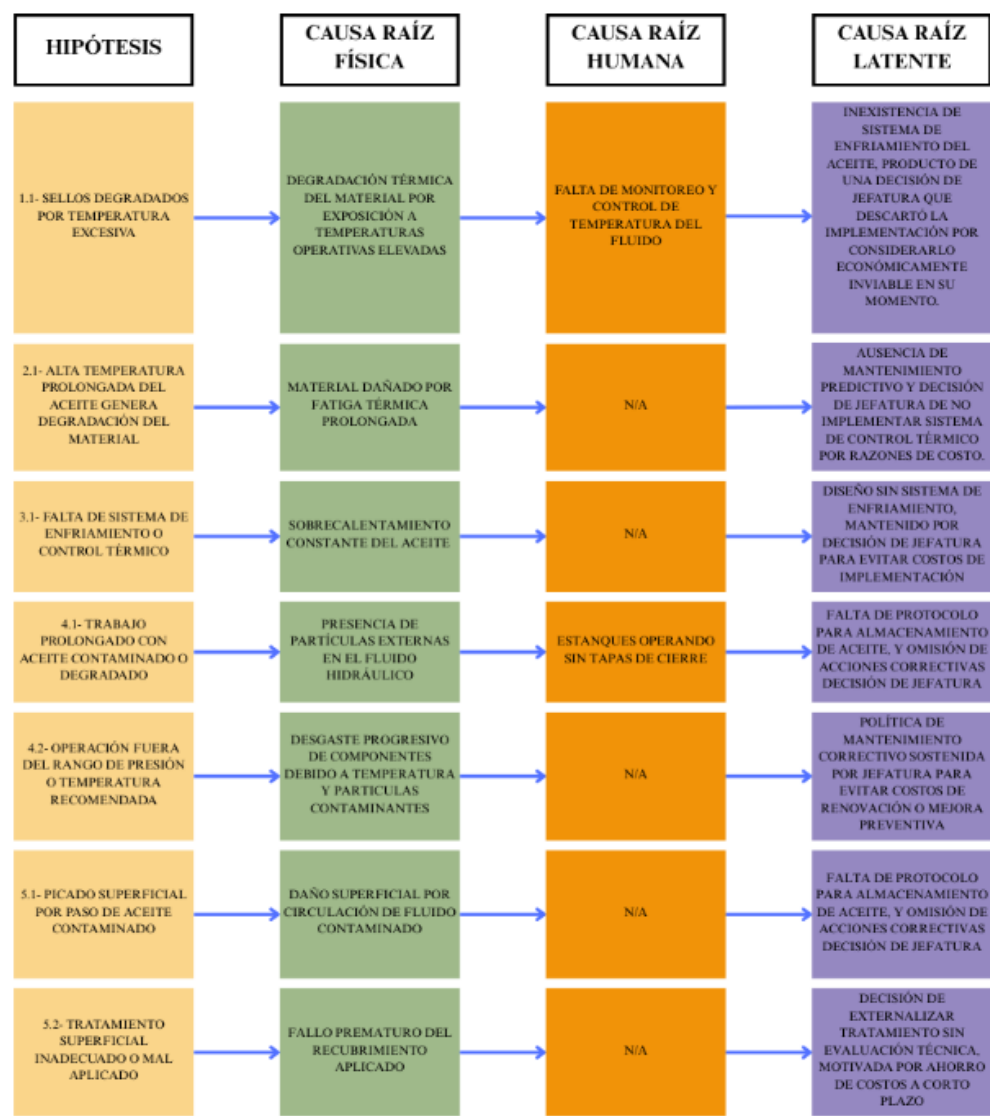
Figura 2-9. Tabla de Causas Raíz, Sistema hidráulico

Como se observa en la figura anterior, las hipótesis validadas, describen una serie de causas, llegando a cada modo de falla e hipótesis a su causa latente. A continuación, se desarrollará para cada modo de falla e hipótesis validada, una solución recomendada, la cual también se evaluará económicamente entregando costos para el conjunto de recomendaciones.
