**UNIVERSIDAD TÉCNICA FEDERICO SANTA MARÍA
SEDE VIÑA DEL MAR – JOSÉ MIGUEL CARRERA**

**PROPUESTA DE MEJORA AL PLAN DE PRESERVACIÓN DE MATERIALES
CRÍTICOS EN MINERA ESCONDIDA BHP**

Trabajo de Titulación para optar al Título
de Ingeniero en MANTENIMIENTO
INDUSTRIAL.

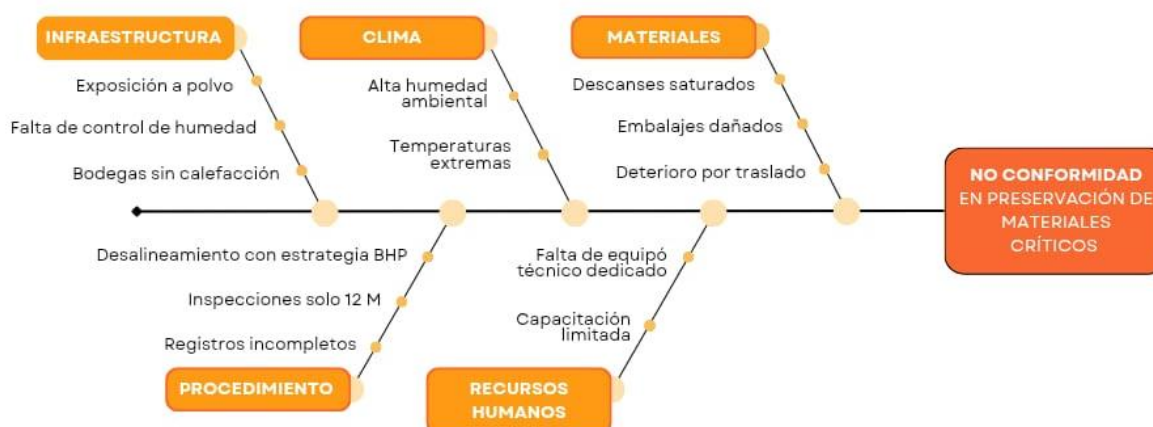
Figura 1-3. Causas de no conformidad en preservación de los materiales críticos.

En síntesis, la auditoría evidenció que la preservación de repuestos críticos en Minera Escondida BHP presenta deficiencias originadas en infraestructura, procedimientos, clima, recursos humanos y materiales, según se resume en la Figura 1-3. La lectura conjunta de estos factores permitió establecer que la problemática no respondió a una causa aislada, sino a un conjunto de brechas interrelacionadas que afectaban el desempeño global del sistema de preservación. En este contexto, la exposición ambiental, la falta de infraestructura adecuada, la ejecución parcial de procedimientos y las debilidades de control incrementaban el riesgo de deterioro y pérdida del estado operativo

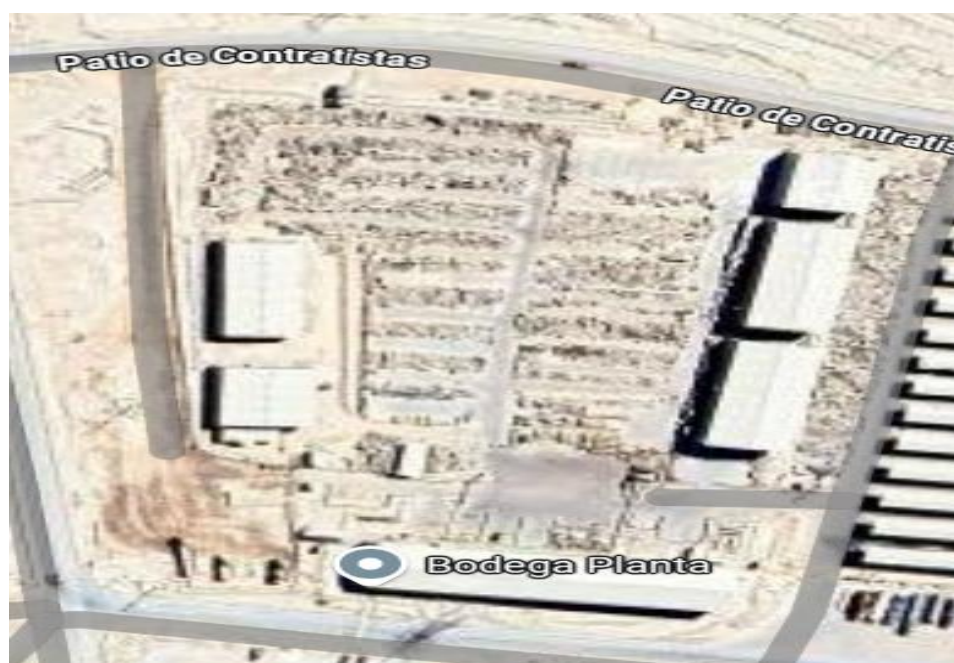
Figura 1-4. Ilustración de almacenamiento en patio exteriores de bodega Planta.

Las imágenes evidenciaron almacenamiento en sectores expuestos y sin control ambiental, condición que incrementa el riesgo de degradación y refuerza la brecha entre la práctica actual y los lineamientos de preservación.

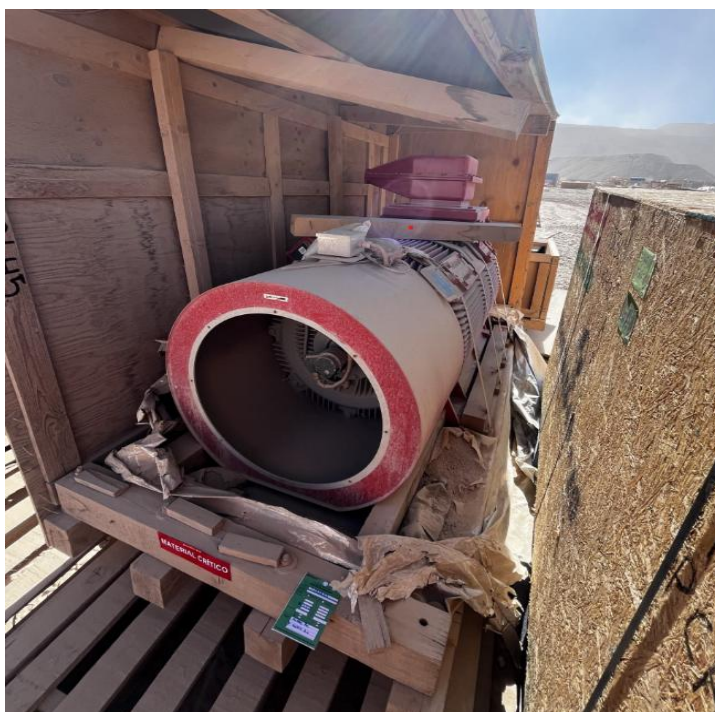
Figura 1-6. Ilustración de almacenamiento en terreno de un motor.

Las imágenes permitieron constatar que varios componentes críticos se encontraban expuestos a polvo, humedad, radiación solar y variaciones térmicas, sin condiciones de resguardo equivalentes a las recomendadas por los fabricantes. En términos operacionales, ello incrementó la probabilidad de degradación del componente y debilitó la integridad del repuesto al momento de ser requerido por la operación.

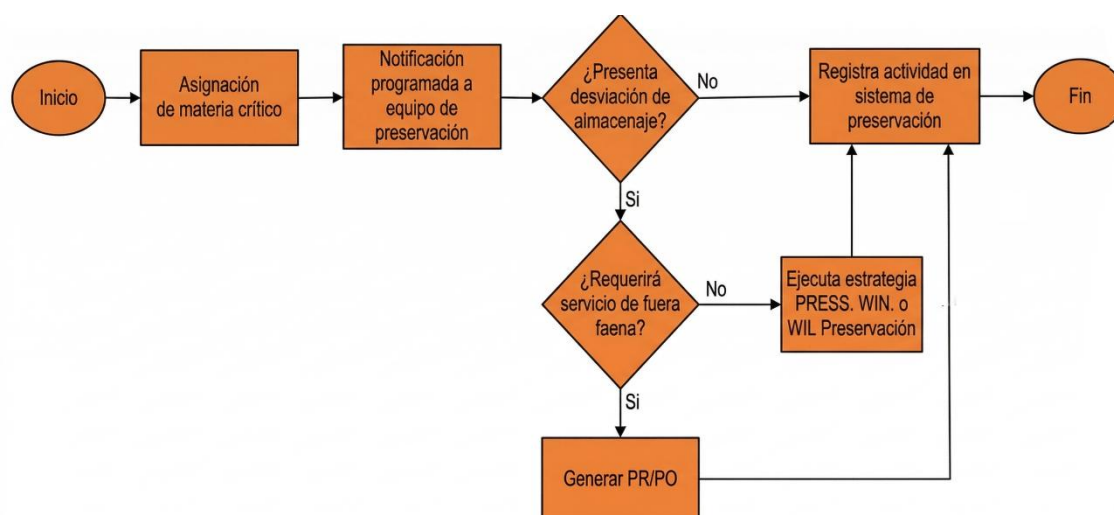
Figura 2-1. Diagrama de flujo del proceso de toma de decisiones en preservación de materiales críticos.

El proceso se inicia con la asignación del material crítico en SAP, lo que notifica al equipo técnico de preservación para ejecutar la inspección programada de mantenimiento (IPM). Durante la revisión se evalúa si el componente presenta desviaciones de almacenamiento (daños de embalaje, presencia de humedad, corrosión o pérdida de preservantes).

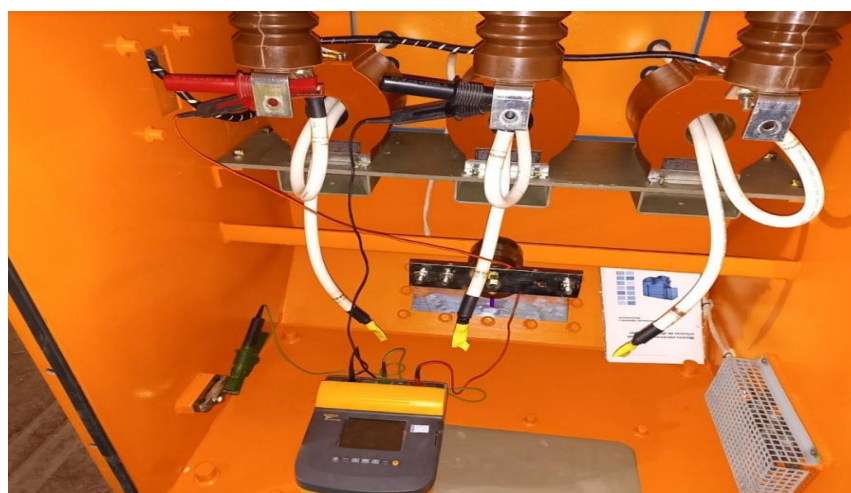
Figura 2-2. Prueba de aislamiento eléctrico en terreno.

- Ejecución de pruebas de aislamiento eléctrico mediante megóhmetro (megger), con el propósito de detectar humedad interna, contaminación superficial o pérdida de condición dieléctrica en terminales y componentes eléctricos. Esta actividad resulta relevante, ya que los equipos almacenados por periodos prolongados pueden acumular micro humedad, polvo y contaminantes que afectan su condición funcional al momento de ser requeridos por la operación.

Esta actividad contribuye al control del estado eléctrico del componente durante su almacenamiento, permitiendo detectar oportunamente condiciones adversas que puedan comprometer su utilización futura.

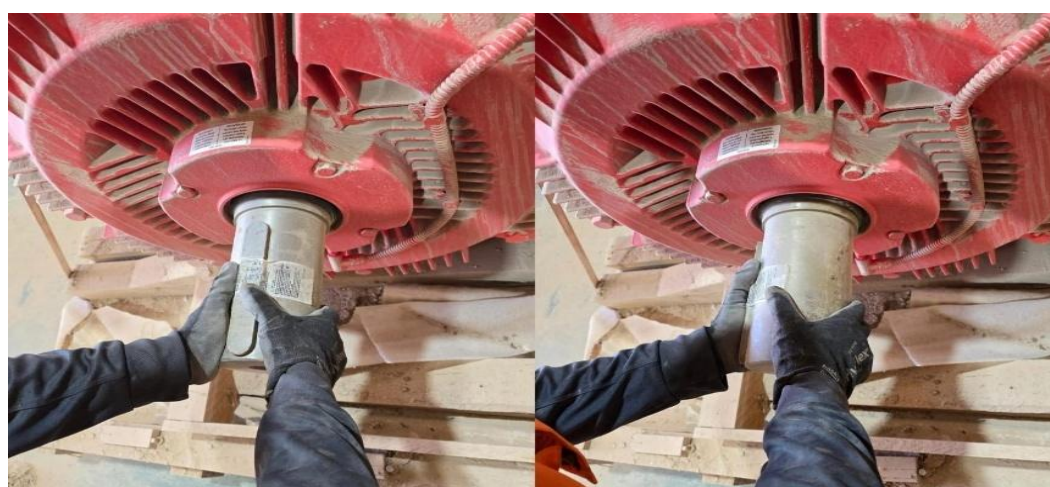
Figura 2-3. Giro de eje motor en terreno.

La Figura 2-3 presenta evidencia en terreno de la ejecución de la rotación periódica de eje en un motor almacenado, actividad que forma parte de las rutinas actuales de preservación mecánica. Esta práctica permitió mantener la condición funcional del componente durante su almacenamiento, al favorecer la redistribución del lubricante y reducir el riesgo de deterioro en elementos móviles internos.

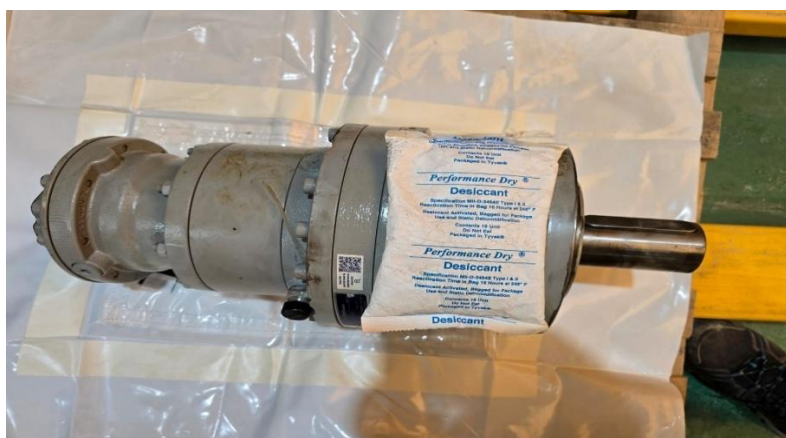
Figura 2-4. Cambio de desecantes en componente reductor hidráulico.

La Figura 2-4 presenta evidencia en terreno de la reposición de desecantes en un componente reductor hidráulico, actividad orientada al control de humedad interna durante el almacenamiento. La correcta aplicación de esta práctica permite reducir la presencia de condensación y contaminantes, contribuyendo a preservar la condición interna del componente y disminuir el riesgo de deterioro prematuro.

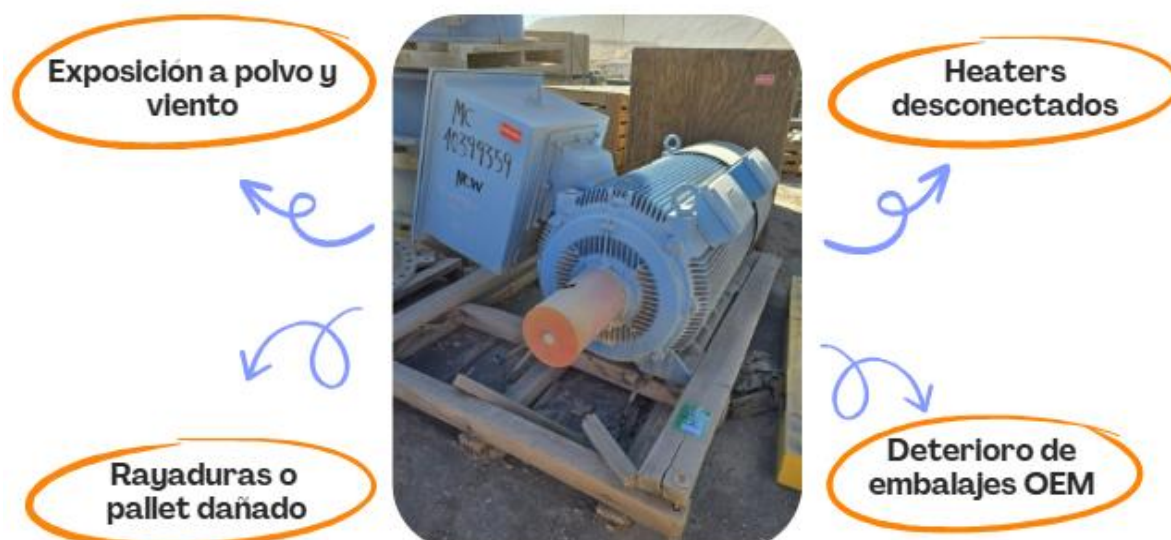
Figura 2-5. Ilustración de un motor respaldando las desviaciones reales en terreno.

- Rayaduras y deterioro de pintura o carcasa ocasionadas por manipulación con grúa horquilla y desplazamiento sobre superficies irregulares, con riesgo de daño en su base de traslado o atril metálico.

La Figura 2-5 evidencia un componente expuesto a polvo y viento, con resistencias de calefacción desconectadas, deterioro de embalajes originales y daños en la base de apoyo. En conjunto, estas condiciones reflejan un entorno de almacenamiento que no garantiza la protección del equipo, incrementando el riesgo de deterioro técnico y pérdida del estado operativo antes de su utilización.

Brecha crítica	Impacto en operación	Solución
Heaters desconectados / sin HR-T°.	Condensación, megger bajo y arranque no confiable.	Galpón con HR-T° , puntos de energización segura y monitoreo.
Ambiente no controlado (polvo/HR-T°).	Contaminación, oxidación y pérdida de IP.	Lugar cerrado o filtrado, desecantes con indicador y señalización ambiental.
Embalaje OEM deteriorado.	Pérdida de protección y garantía.	Área y kits de re-embalaje y trazabilidad fotográfica.
Manipulación o izaje y base.	Rayaduras, daño carcasa o eje y retrabajos.	Rutas de rodado, nivel del suelo niveladas, protecciones y puntos de izaje.
Trazabilidad/identificación SAP.	Errores de stock, demoras y auditoría débil.	Layout señalizado y identificación de SAP en zona de preservación.

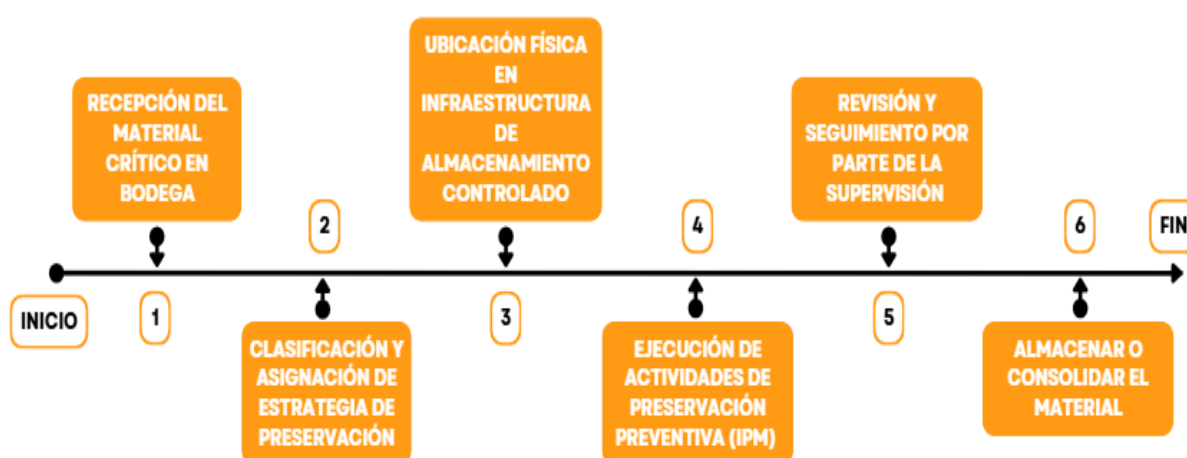
Figura 3-2. Diagrama de flujo operativo de preservación.

Finalmente, para responder a las causas asociadas a Gestión y Mano de Obra, la propuesta incorpora un flujo operativo de preservación que ordena las responsabilidades y los puntos de control desde la recepción del material hasta su entrega a operación. Este diagrama de flujo (Figura 3-2.) busca reducir la variabilidad en la ejecución de las tareas y mejorar la trazabilidad ante futuras auditorías.
