“PROGRAMAS PARA LA ERRADICACION DE CAMPAMENTOS EN  
CHILE”

Memoria de titulación presentada por:

CONSTRUCTOR CIVIL

| 2.3.3 Un caso real: PMB Población Argentina Alto – Comuna Quilpué ..... | 66 |

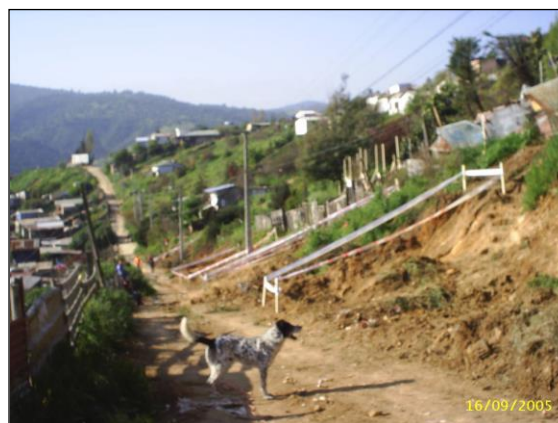
FOTO 23 – Calle 3 PMB Población Argentina Alto – Quilpué – Septiembre 2005

Determinada la rasante y ejecutado el replanteo, se comienza el movimiento de tierras según lo muestra la foto 23 y foto 24. Especial cuidado se mantuvo con la postación existente y se dejaron “cubos de tierra” sin remover para no arriesgar estos elementos. La excavación se realizó con una Excavadora mediana arrendada (nueva), dada la estrechez que había en el sector. En el carguío del material a botadero también apoya una Retro-Excavadora.

Replanteadas las manzanas del área de trabajo se va en detalle y en paralelo tanto el replanteo de viviendas como el detalle para cortes de la Calle 3 como muestra la foto 23 y foto 24.

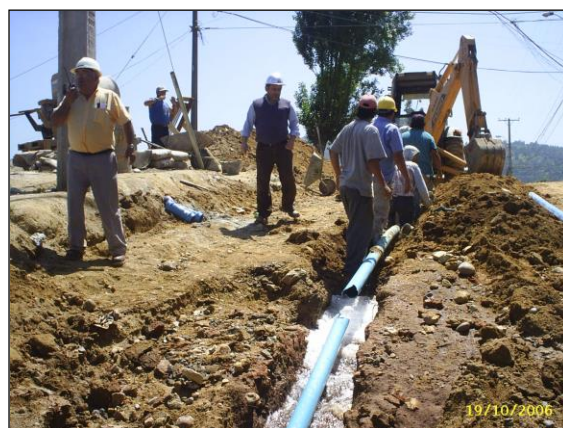
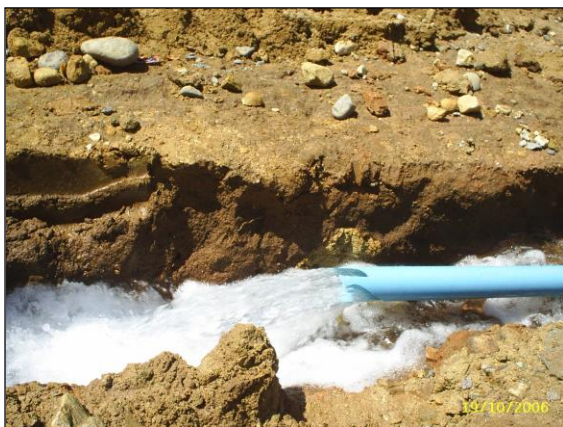
FOTO 27 – Rotura matriz exist. Calle 3 PMB Pobl. Argentina Alto – Quilpué – Octubre 2006

FOTO 28 – Rotura matriz exist. Calle 3 PMB  
Pobl. Argentina Alto – Quilpué – Octubre 2006

Se encontraron redes de PVC de agua potable existentes, pero a escasa profundidad que daban como resultado, las continuas roturas de éstas como lo demuestra la foto 27 y foto 28, donde el daño por el derrame de estas aguas es considerable. Debió considerarse un stock permanente de piezas de reparación de redes de agua potable, especialmente coplas y gomas.

Se encontraron más problemas con las redes existentes ya sea públicas como domiciliarias. Las primeras como la de Calle 3, estaban muy por encima quedando expuestas a los movimientos con las maquinarias pesadas. Ver foto 27 y foto 28, donde una tubería de PVC  $d = 110$  mm, fue tocada por los dientes de la pala de la Retro-Excavadora, rompiéndola de inmediato. La corta del flujo por las escasas válvulas de corte del sector, fue un gran problema y el derrame produjo gran daño.

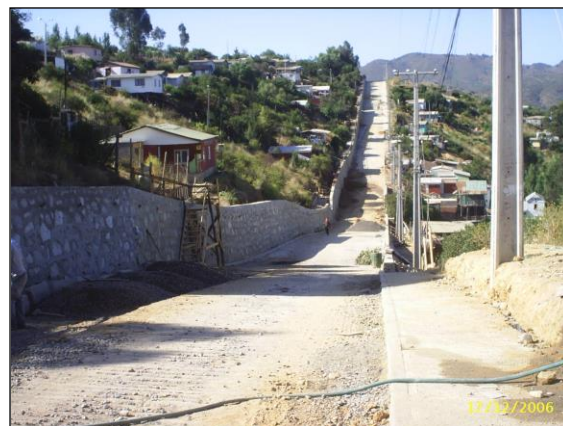
FOTO 29 – Calle 3 PMB Población Argentina Alto  
– Quilpué – Diciembre 2006

Esta faena fue muy dificultosa y atrasó considerablemente la faena para la ejecución de la vía de circulación peatonal proyectada sobre el muro, dado que existía mucho barro acumulado por las lluvias y donde la extracción de este, sólo era manual y tirado por sobre el muro hacia la Calle 3, de manera muy complicada, dada la altura del muro. Ver foto 29 donde se observa la faena mencionada.

Como se observa en las fotos 29 y 30, este muro de contención es de vital importancia para determinar el perfil transversal resultante en la Calle 3 en virtud de la Topografía de cerro del sector.

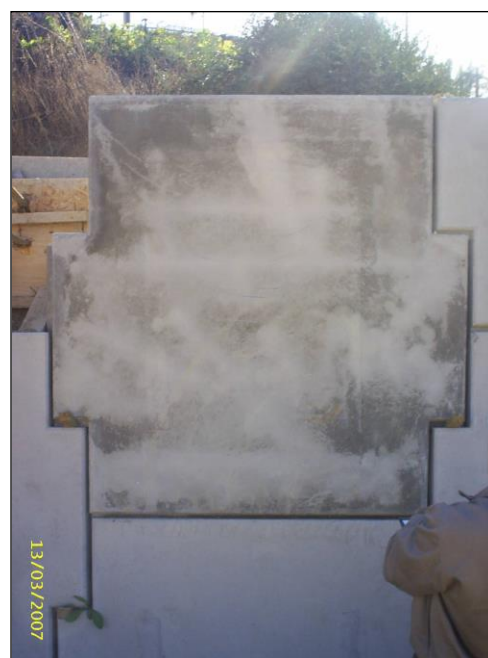
FOTO 31 – Módulo Pref. In Situ Muro Tierra Armada –  
Pobl. Argentina Alto – Quilpué – Marzo 2007

Para el volcamiento, el muro de tierra armada tenía Tirantes cada 50 cm en altura, hacia la zona interior, eran de acero galvanizado y “estrías” que le daban el “roce” suficiente al trabajar estos y ser “aplastados” por el relleno controlado que se ejecutaba. Esta faena era dificultosa por el llenado de la primera capa sobre los tirantes, dado que el estándar exigía el nulo daño del

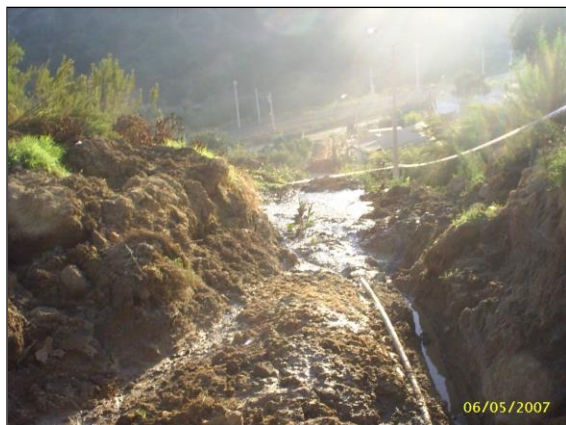
FOTO 32 – Desplazamiento Barro existente  
Calle 14 – Pobl. Argentina Alto – Quilpué –  
Mayo 2007

Por otra parte, como lo muestra la foto 32, existía una zona de exceso de barro “sin explicación” sólo que se observaba que era material de botadero y un exceso de humedad de origen desconocido. Por experiencia del autor en casos similares con poco aporte de cerros aguas arriba e infiltración de aguas lluvias, se tomó (en otra obra), la precaución de llevar a laboratorio el agua de la zona inundada y resultó ser “agua de vertiente con cloro”, vale decir, redes rotas por años y sin detectar. En este caso no se pudo determinar, y ESVAL no tomó la misma iniciativa recomendada, teniendo que lidiar con la humedad existente y los constantes aludes.

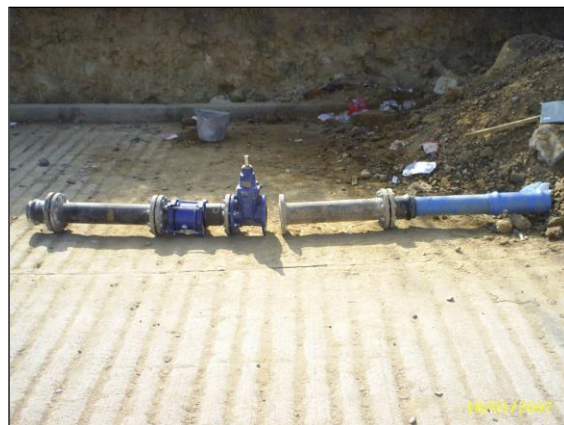
FOTO 33 - Nudo Cámara Válvula Calle 20 y Solidaridad  
– Pobl. Argentina Alto – Quilpué – Mayo 2007

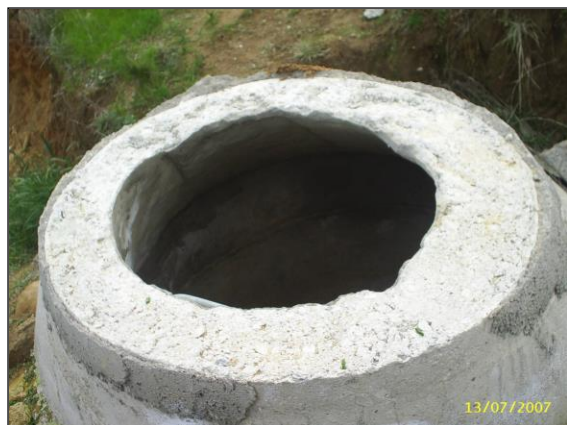
FOTO 34 – Robo Tapas Cámaras –  
Alcantarillado Desague Sur - Pobl. Argentina  
Alto – Quilpué – Julio 2007

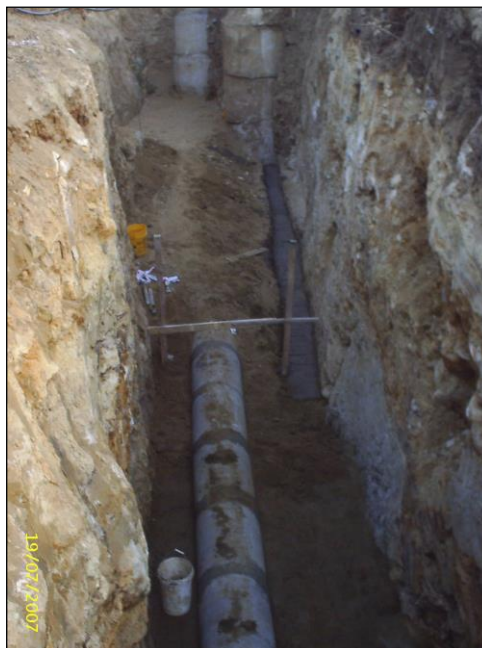
FOTO 35 – Redes de A.L.L. y Alcantarillado Calle 5  
- Pobl. Argentina Alto – Quilpué – Julio 2007

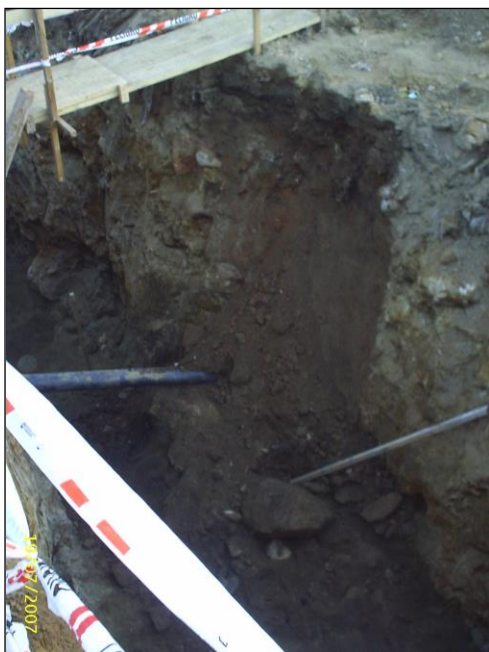
FOTO 36 – Derrumbe pared excavación  
Alcantarillado Calle 5 - Pobl. Argentina Alto –  
Quilpué – Julio 2007

Se prohibió momentáneamente el uso del puente y el uso máquinas trabajando alrededor y otros riesgos de más derrumbes. Un grupo de cinco personas despejó la zona y mediante un cuartón y chuzo se realizaron palancas para que el trabajador retirara la pierna aplastada por la piedra sin aumentar el daño.
