**UNIVERSIDAD TÉCNICA FEDERICO SANTA MARÍA  
DEPARTAMENTO DE INDUSTRIAS  
VALPARAISO - CHILE**

**“Proyecto de mejora en disponibilidad de puentes de cosecha de cátodos a partir del cambio de clips de barras de alimentación eléctrica en Área Húmeda, División Gabriela Mistral, Codelco”**

**TRABAJO EXAMEN PARA OPTAR AL GRADO DE MAGISTER EN GESTIÓN DE ACTIVOS Y MANTENIMIENTO**

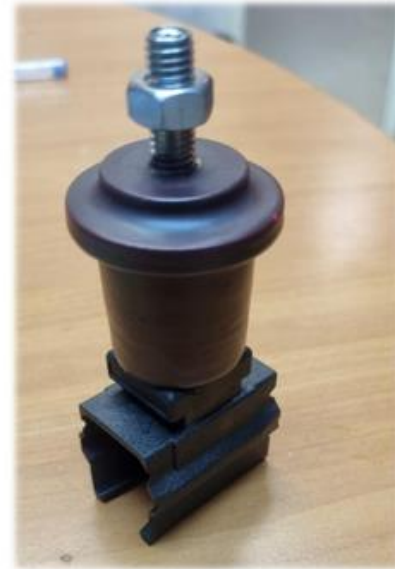
*Ilustración 3. Clip de sujeción original*

Los clips originalmente instalados en la Nave Electrowinning estaban fabricados en poliamida (PA6 o nylon 6). Diversas referencias técnicas indican que las poliamidas pueden presentar degradación de propiedades mecánicas cuando son expuestas de manera prolongada a ambientes químicamente agresivos, especialmente en presencia de medios ácidos y humedad. Por su parte, el polipropileno es un polímero ampliamente utilizado en aplicaciones químicas e industriales debido a su elevada resistencia frente a soluciones y vapores corrosivos, incluyendo ambientes asociados al manejo de ácido sulfúrico [17][18].

Correspondían a la solución instalada originalmente por el fabricante. Sin embargo, la degradación observada en servicio evidenció una vida útil insuficiente para las condiciones ambientales presentes en la Nave EW.

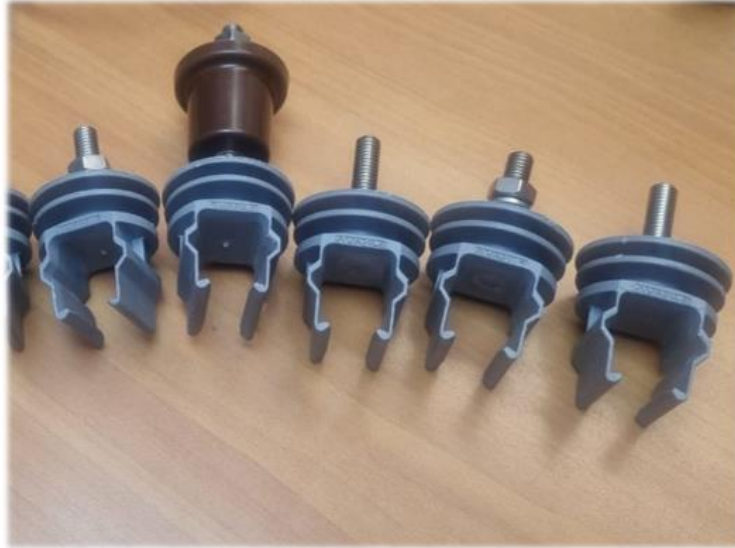
*Ilustración 4. Clip de sujeción mejorado*

Al realizar un benchmark con otras empresas mineras que contasen con procesos de Electrowinning, se identificó que en División Radomiro Tomic (DRT) de Codelco se había instalado algunas unidades de clips mejorados de la misma marca, los cuales estaban en período de prueba, por lo que se procedió a realizar consultas técnicas tanto a la empresa Vahle como a DRT, con el fin de poder instalar unas unidades y someterlas a un período de prueba en la Nave EW de DGM. Cabe destacar que el clip mejorado es de tipo UIM25 en PP (polipropileno) y fijaciones de acero inoxidable. Esta alternativa ofrecía mayor resistencia química, compatibilidad total con el sistema existente y experiencia operacional previa en aplicaciones similares.

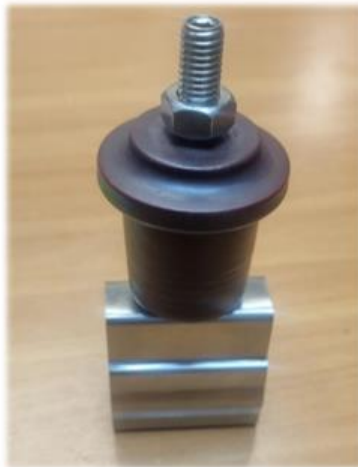
*Ilustración 5. Clip de sujeción inoxidable*

Por otro lado, también se exploró la opción de utilizar clips de acero inoxidable, sin embargo, su desventaja es que al estar contaminados por neblina y constante humedad propias de la Nave EW, se genera corto circuito entre la barra-clips-aislador y soporte de barras, provocando daño en las barras de alimentación eléctrica, debido a sobre calentamiento que se produce por la fuga de corriente, por lo que se desechó esta alternativa.

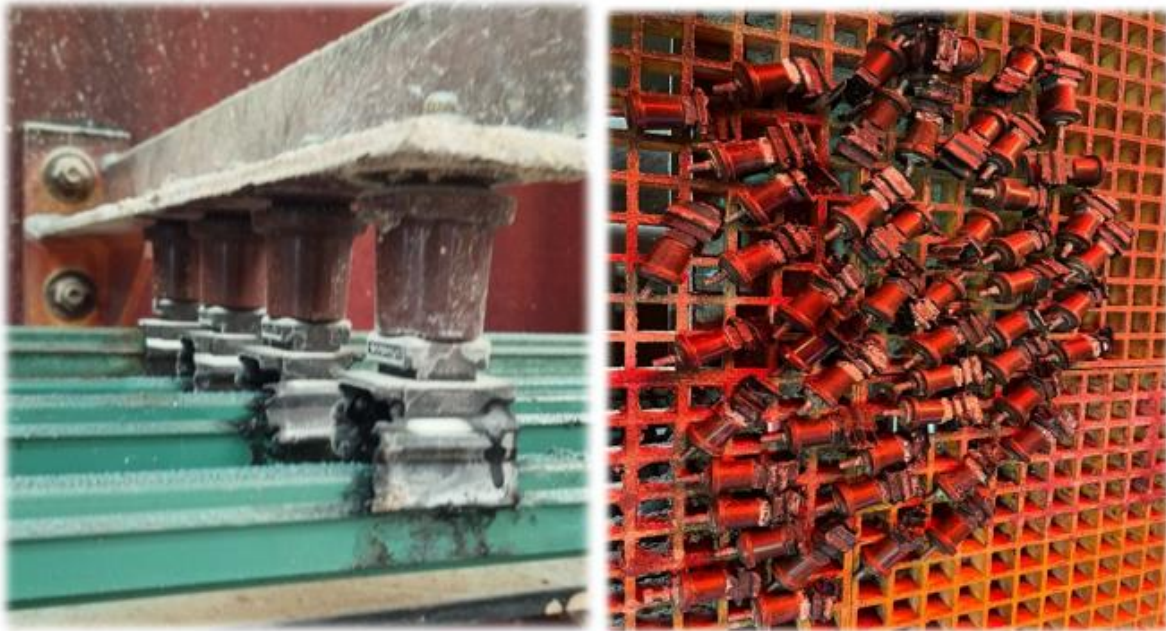
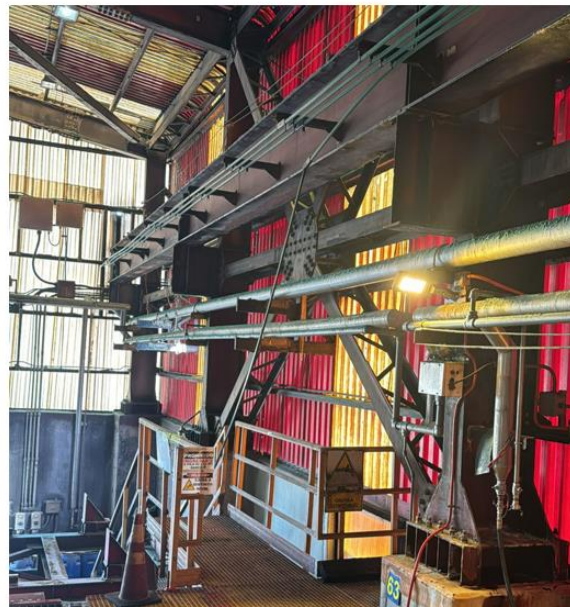
*Ilustración 7. Degradación clips originales*

La problemática radica en la degradación acelerada de los clips de sujeción de las barras de alimentación eléctrica de los puentes de cosecha de cátodos de la Nave EW, producto de la exposición permanente a la neblina ácida presente en el ambiente operativo.

Como consecuencia, aproximadamente cada 1,5 meses los clips pierden su integridad mecánica, provocando la caída de las barras de alimentación eléctrica. Esta situación deja sin energía a los puentes de cosecha, generando indisponibilidad operacional y afectando la continuidad del proceso de cosecha de cátodos. Por lo tanto, el modo de falla definido para este estudio corresponde a:

Del análisis técnico realizado se concluye que la degradación prematura de los clips actuales se debe a su baja resistencia frente al ambiente químicamente agresivo existente en la nave EW. Como alternativa se identifica un clip fabricado en polipropileno de mayor resistencia a la abrasión química.

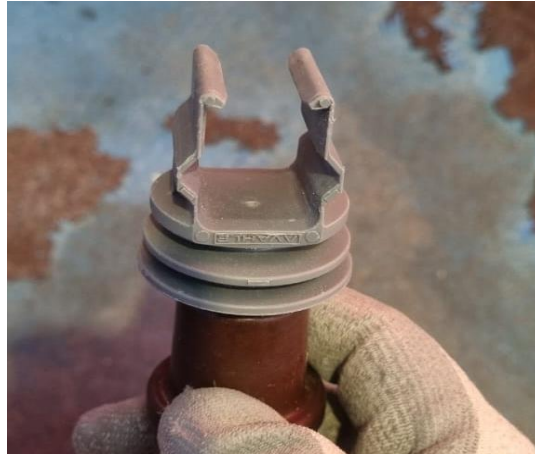
*Ilustración 9. Inspección 10 de junio 2024*

Como ejemplo de este proceso de seguimiento, la Ilustración 9 muestra una inspección realizada el 10 de junio de 2024. En dicha evaluación no se observaron evidencias de degradación del material, registrándose únicamente contaminación superficial susceptible de ser corregida mediante labores de mantenimiento.

Las inspecciones realizadas durante 2024 y 2025 evidenciaron que los clips mejorados mantuvieron adecuadamente sus características mecánicas y funcionales, sin presentar degradación observable atribuible al ambiente corrosivo de la Nave EW. Si bien se observó contaminación superficial producto de las condiciones operacionales, ésta no afectó la capacidad de sujeción de las barras de alimentación eléctrica.

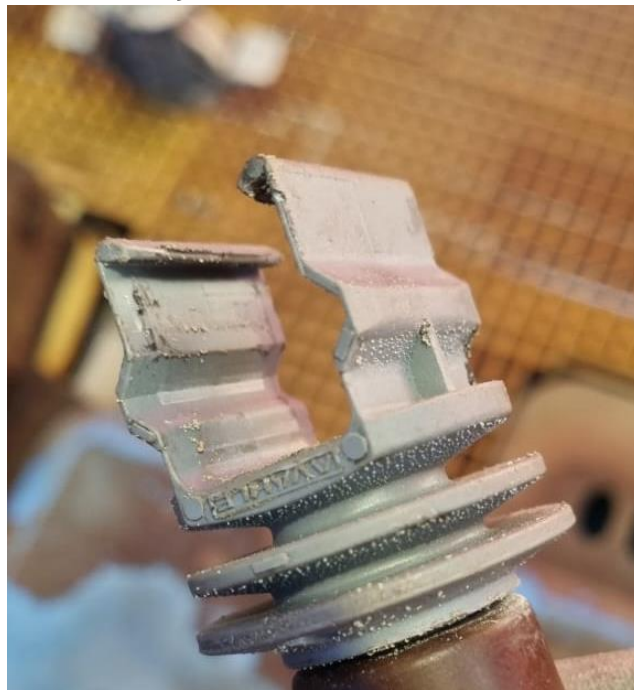
*Ilustración 10. Inspección Septiembre de 2025*

Asimismo, la Ilustración 10 presenta una inspección efectuada en septiembre de 2025. En esta instancia tampoco se observaron evidencias de degradación del material, manteniéndose la sujeción de las barras sin alteraciones y verificándose una adecuada condición de sujeción.
