**UNIVERSIDAD TÉCNICA FEDERICO SANTA MARÍA**  
**SEDE DE CONCEPCIÓN – REY BALDUINO DE BÉLGICA**

**ESTUDIO DE CONDICIÓN DE LUBRICANTE SINTETICO EN CAJA  
MULTIPLICADORA DE VELOCIDAD DE BOMBA SUNDYNE MODELO  
LMV-311, PLANTA HIDROTRATAMIENTO DE DIESEL ENAP  
REFINERIAS BIOBÍO**

Trabajo de Titulación para optar al Título  
Profesional de Ingeniero en  
MANTENIMIENTO INDUSTRIAL.

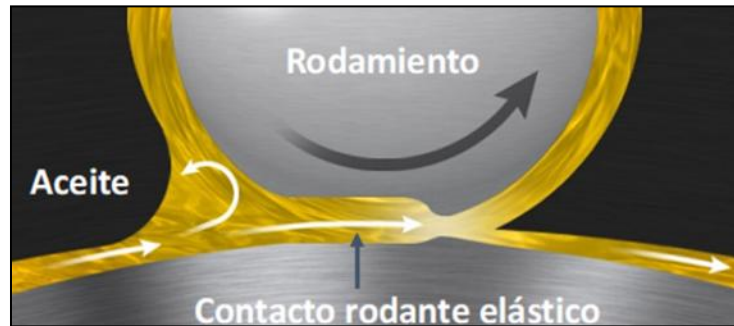
Figura 1-4. Ilustración lubricación elastohidrodinámica.  
Fuente: Noria latín américa.

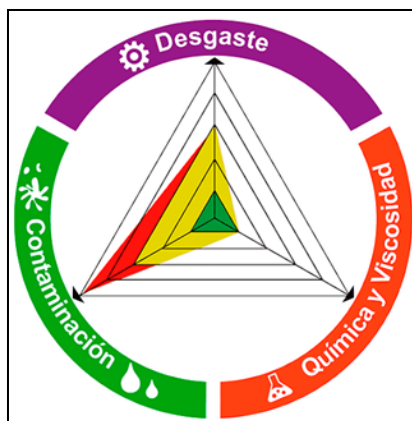
El Trivector es una representación sencilla de la integridad de la lubricación y la salud de la maquinaria. El Trivector indica el nivel de salud de cada vector. Cada vector es una representación de los límites de alarmas de algunos parámetros, como por ejemplo la viscosidad, la contaminación por agua, número de ácido del aceite, grado de oxidación, número de partículas, entre otras.

Figura 1-6. Esquema Trivector.  
Fuente: Catálogo de laboratorio minilab series.

Este tipo de diagrama permite responder algunas preguntas sobre la muestra de aceite que se está evaluando tales como:

1. ¿Qué tipo de desgaste encontramos en el análisis?, ferroso o no ferroso.
2. ¿Qué tipo de contaminación encontramos?, producto del proceso, agua, polvo.
3. ¿Qué tipo de degradación fisicoquímica hay en la muestra?, pérdida de propiedades de los aditivos, degradación del aceite base, pérdida de película del lubricante.

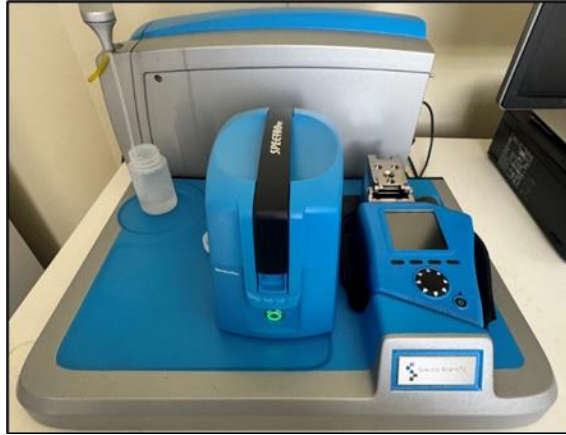
El minilab 53 es un laboratorio in situ de análisis de aceite que permite detectar la mayoría de los problemas relacionados con los lubricantes industriales y que están relacionado con compresores, cajas de rodamientos, descansos, turbinas, estanques de aceite, unidades hidráulicas, entre otros equipos industriales.

Figura 1-7. Minilab 53.

Las ventajas del analizador minilab 53 es que al ser un laboratorio portátil este se puede trasladar a la ubicación solicitada por necesidad de los clientes que desean analizar sus máquinas industriales. El análisis de aceite da información temprana de desgaste de las máquinas e identifica la causa raíz del problema, lo cual evita fallas catastróficas y reduce los costos de mantenimiento. La principal ventaja de este tipo de analizador es que el tiempo de espera asociado con el envío de muestras de aceites al minilab 53 permite la toma de decisiones inmediatas, ya que, al encontrarse en el interior de la planta industrial evita que estas muestras sean enviadas a los laboratorios que se encuentran en zonas lejanas y que al recibir el informe con los resultados de los análisis sea tardío y por tanto riesgoso para los equipos del cliente.

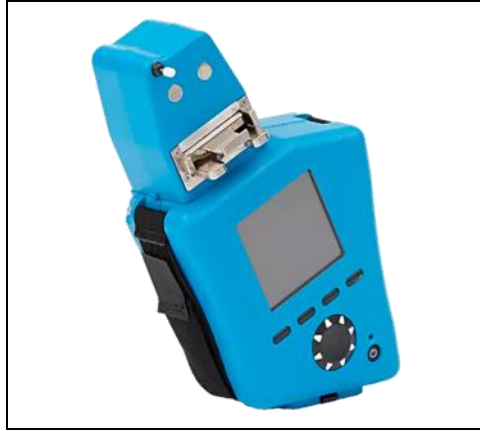
El analizador utiliza tecnología de espectrometría infrarroja, la cual proporciona una medición del número de ácido total (TAN), oxidación por infrarrojo (IR), TBN, agua, glicol, hollín, agotamiento de aditivos. Este equipo proporciona una medición cuantitativa directa de cómo se encuentra el estado del aceite, también determina cuando es necesario realizar un mantenimiento del aceite debido a la degradación de la composición química o por contaminación por otros agentes como agua, producto del proceso o el uso de un aceite incorrecto y agotamiento de aditivos

Figura 1-8. Analizador químico.  
Fuente: Catálogo de laboratorio minilab series.

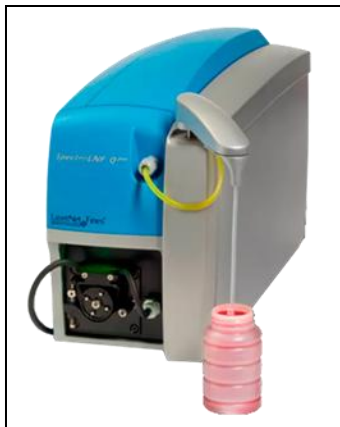
El analizador de partículas LNQ 230 es un instrumento que realiza el conteo de partículas de acuerdo con la norma ISO 4406:99 (Estándar para reportar el nivel de contaminación sólida en los aceites) para evaluar la calidad de limpieza del aceite y reportar la cantidad de partículas mayores de 4, 6 y 14 micras, determina el contenido de hierro y partículas ferrosas en la muestra en ppm/ml.

Figura 1-9. Analizador de partículas.  
Fuente: Catálogo de laboratorio minilab series.

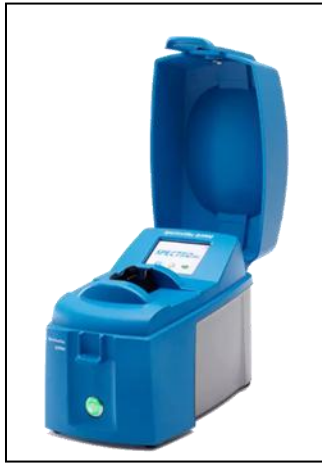
Es un viscosímetro cinemático portátil que determina la viscosidad del lubricante a 40°C y presenta los resultados en centistokes. El equipo puede medir hasta una viscosidad máxima de 700 centistokes, por tanto, puede abarcar gran parte de los aceites lubricantes utilizados en los equipos industriales.

Figura 1-10. Viscosímetro.  
Fuente: Catálogo de laboratorio minilab series.

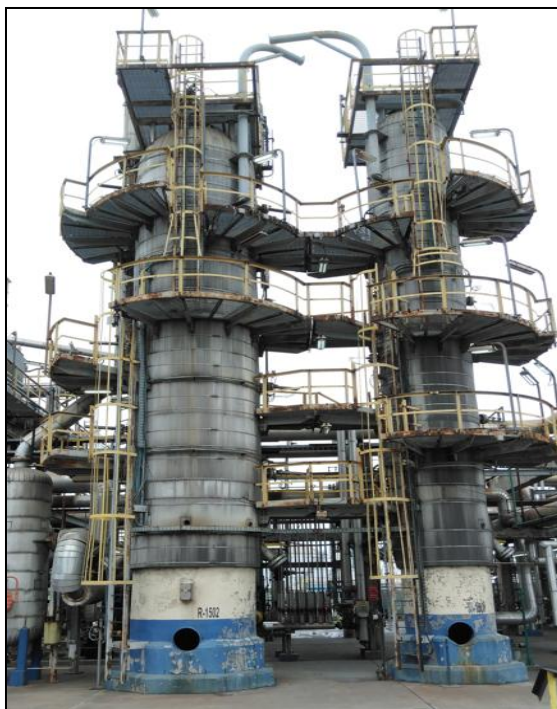
Figura 2-4. Reactor R1502 (izquierda) y reactor R1501 (derecha).  
Fuente: Levantamiento fotográfico de planta HDT, Enap Biobío.

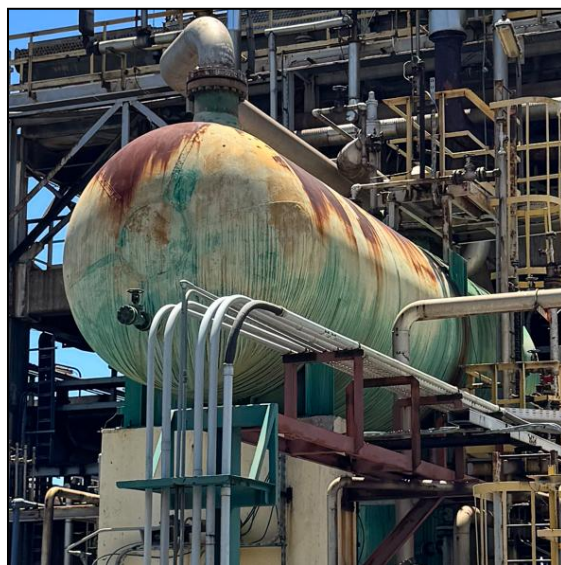
Figura 2-5. Acumulador D1505.  
Fuente: Levantamiento fotográfico de planta HDT, Enap Biobío.

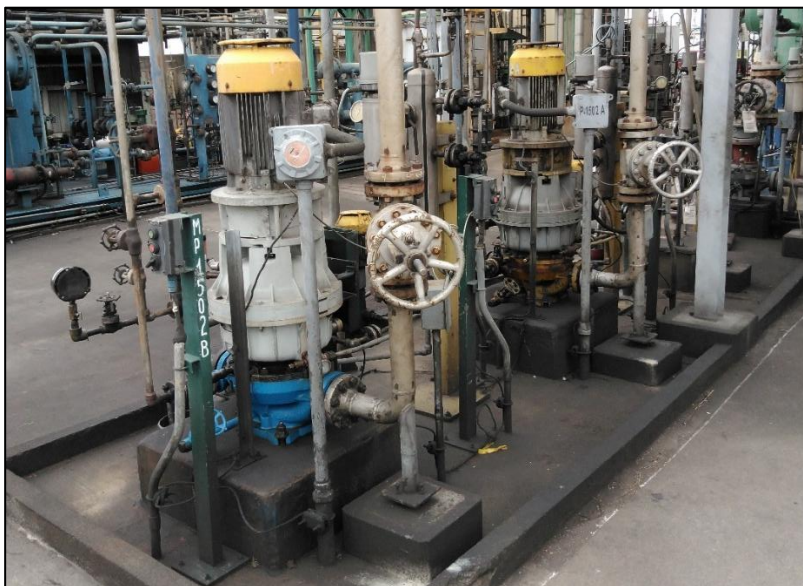
Figura 2-6. Bomba P1502-B (Izquierda) y P1502-A (Derecha).  
Fuente: Levantamiento fotográfico de planta HDT, Enap Biobío.

El equipo P1502-B se compone principalmente de tres equipos rotatorios:

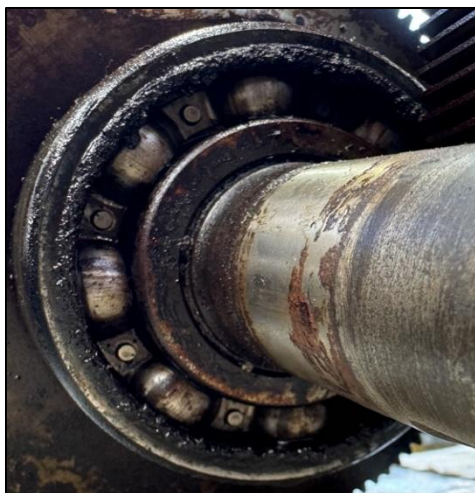
La bomba del equipo P1502-B entra en mantenimiento correctivo por la falla en uno de sus sellos mecánicos. El mecánico asignado a la tarea aprovecha la instancia y realiza una inspección detallada de la caja multiplicadora, encontrando presencia de barniz en los componentes internos del equipo. Por tanto, decide llamar al servicio de lubricación para que pueda ver el estado en el que se encuentra el equipo. Al evaluar el estado en que se encuentra la caja multiplicadora y sus componentes se decide realizar un levantamiento fotográfico para evidenciar la anomalía encontrada, ya que, la acumulación de barniz puede ser un indicativo de que existe un problema con el aceite, lo cual afecta el desempeño y vida útil de los componentes internos del equipo.

Figura 2-10. Rodamiento con barniz adherido en aro exterior e interior.  
Fuente: Levantamiento fotográfico en taller de mecánica, Enap Biobío.

Al evaluar el 5 por qué, se puede evidenciar que la presencia de barniz y sedimentos se generó porqué las condiciones reales de trabajo exceden las capacidades del lubricante actualmente utilizado. Esta situación no fue detectada a tiempo y no hubo una medida correctiva, ya que, la ausencia de un sistema de monitoreo no permitió validar el lubricante en uso, dando como resultado la degradación del lubricante, afectando la confiabilidad de los equipos involucrados.

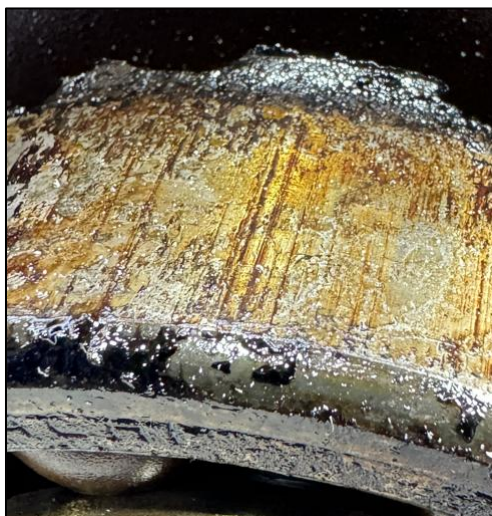
Figura 2-11. Rodamiento con barniz adherido en aro exterior.  
Fuente: Levantamiento fotográfico en taller de mecánica, Enap Biobío.

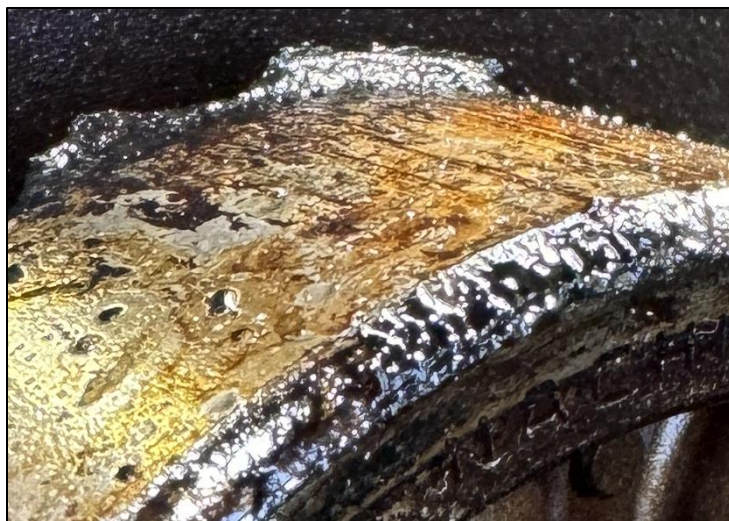
Figura 2-12. Rodamiento con barniz adherido en aro exterior.  
Fuente: Levantamiento fotográfico en taller de mecánica, Enap Biobío.

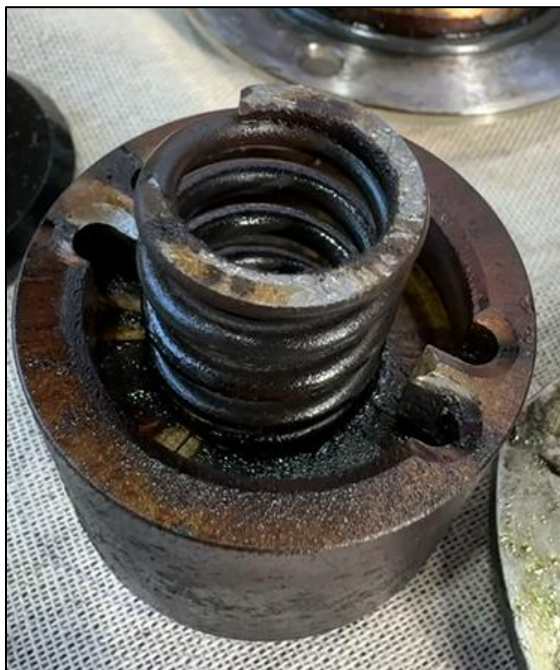
Figura 2-15. Bomba de lubricación interna de caja multiplicadora, se evidencia barniz adherido.  
Fuente: Levantamiento fotográfico en taller de mecánica, Enap Biobío.

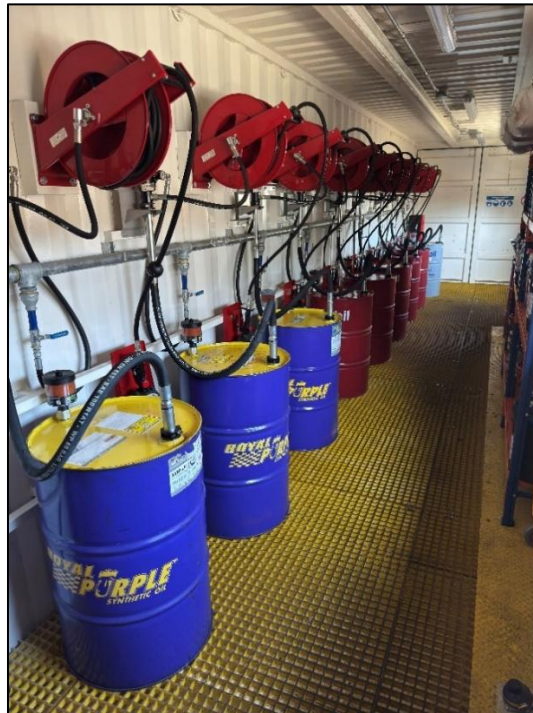
Figura 2-16. Almacenamiento de tambores de aceite.  
Fuente: Levantamiento fotográfico bodega de lubricación, Enap Biobío.

Por tanto, se decide realizar un levantamiento fotográfico para evidenciar los problemas de sedimentos y barniz en cajas multiplicadoras, bidones herméticos y tambores del lubricante, identificar cuantas cajas multiplicadoras del mismo modelo y utilizan el mismo lubricante, investigar las causas de la degradación del lubricante a través de un análisis de causa raíz para identificar el origen del problema. Por otra parte, se investigará cuáles son las cajas multiplicadoras existentes al interior de la refinería que sean del mismo modelo y que utilicen el mismo lubricante.

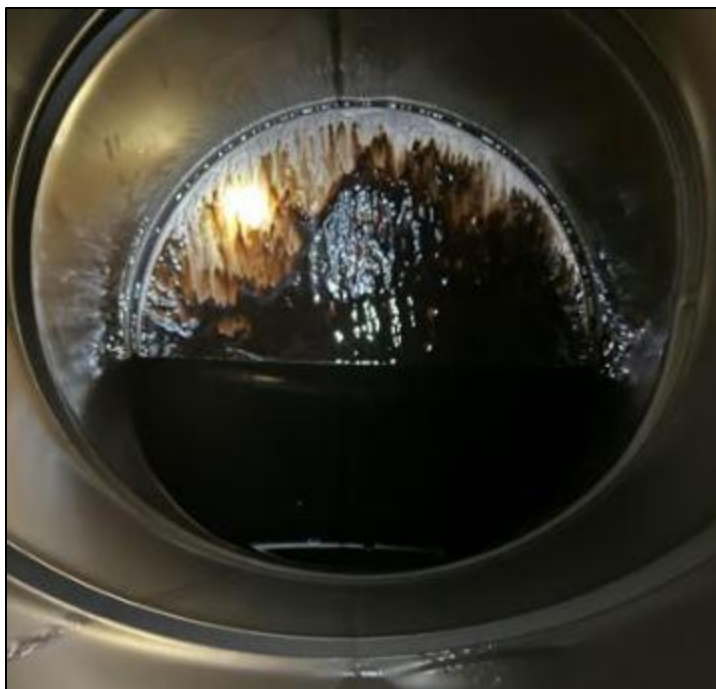
Figura 2-17. Tambor de Royal Purple ISO 32 con sedimentos.  
Fuente: Levantamiento fotográfico bodega de lubricación, Enap Biobío.

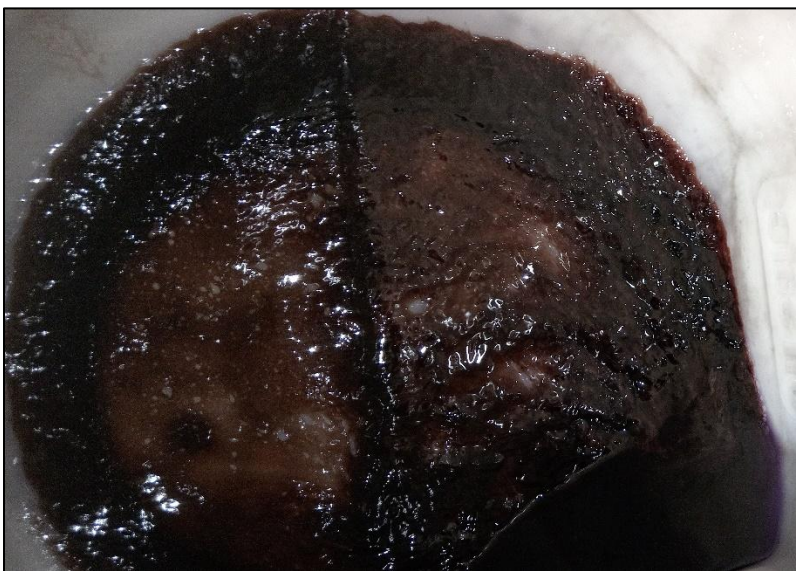
Figura 2-18. Bidón hermético de Royal Purple ISO 32 con sedimento.  
Fuente: Levantamiento fotográfico bodega de lubricación, Enap Biobío.

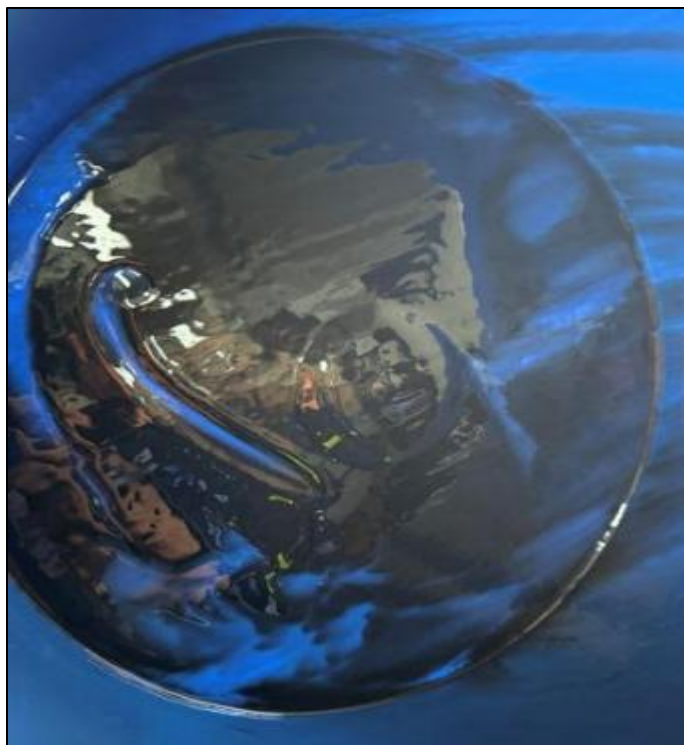
Figura 2-19. Bidón hermético de Royal Purple ISO 32 con sedimento.  
Fuente: Levantamiento fotográfico en terreno, Enap Biobío.

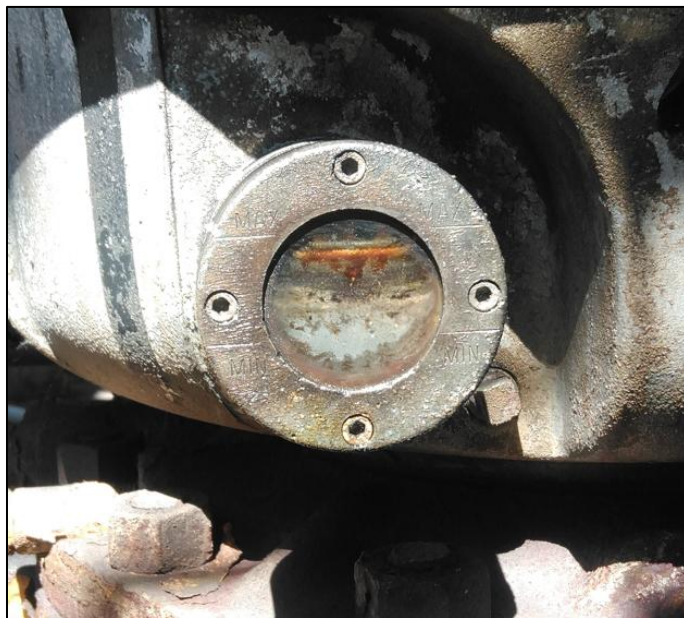
Figura 2-20. Caja multiplicadora con barniz adherido en visor.  
Fuente: Levantamiento fotográfico en terreno, Enap Biobío.

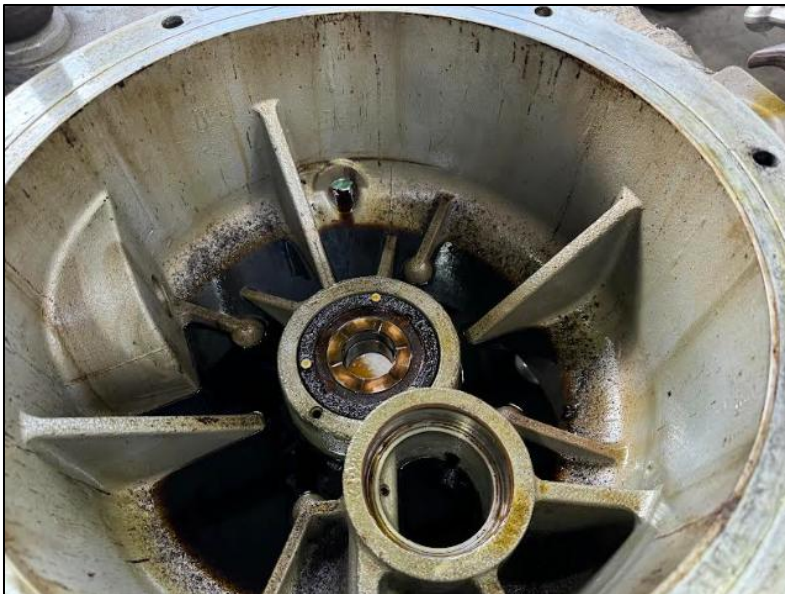
Figura 2-21. Caja multiplicadora con barniz y sedimentos en su interior.  
Fuente: Levantamiento fotográfico en taller mecánico, Enap Biobío.

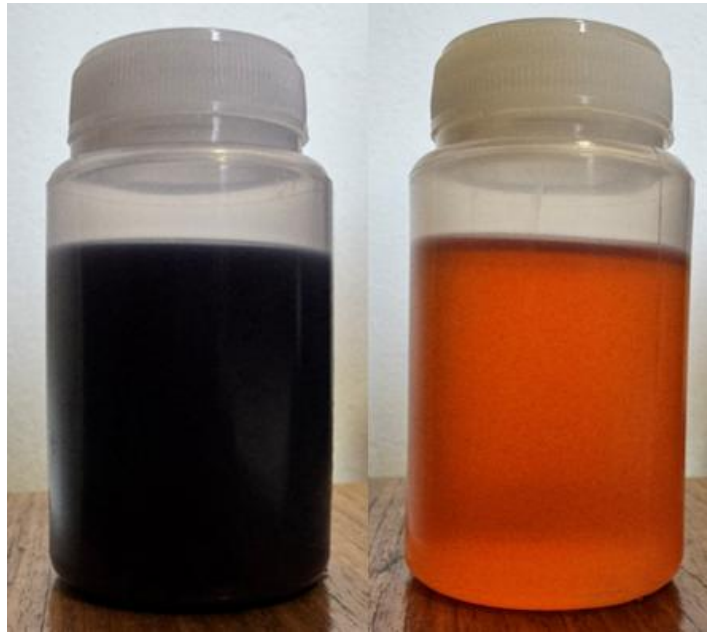
Con el objetivo de garantizar la transparencia del aceite Royal Purple ISO 32 y Mobil SHC 624, se realizó una toma de muestra de aceite a partir de contenedores nuevos, con el fin de analizar su comportamiento químico. Así se podrá tener antecedente al momento de determinar, que lubricante tiene mejor desempeño durante su almacenamiento.

Para esto, se utilizará el laboratorio dispuesto por división mecánica de Enap refinерías Biobío, Minilab 53.

Figura 3-1. Aceite Royal Purple (izquierda) y Mobil SHC 624 (derecha).  
Fuente: Elaboración propia.

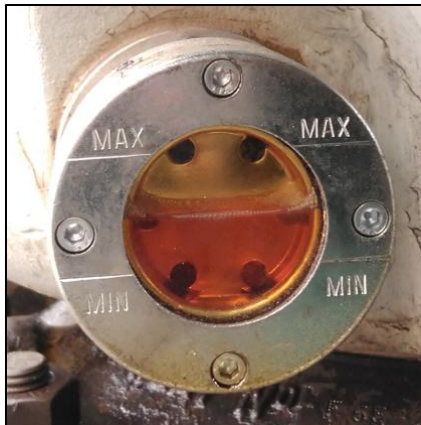
Figura 3-2. Visor de nivel equipo P1502-B utilizando aceite Mobil SHC 624.  
Fuente: Levantamiento fotográfico de planta HDT, Enap Biobío.

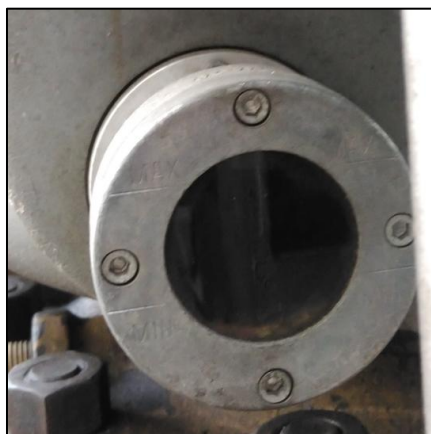
Figura 3-3. Visor de nivel equipo P1502-A utilizando aceite Royal Purple.  
Fuente: Levantamiento fotográfico de planta HDT, Enap Biobío.
