UNIVERSIDAD TECNICA  
FEDERICO SANTA MARIA

Departamento de Obras Civiles

**ESTUDIO EXPERIMENTAL SOBRE LA FRACTURA DE BARRAS DE REFUERZO EN  
ELEMENTOS DE HORMIGÓN ARMADO CON ESTRIBOS INCLINADOS, SOMETIDOS  
A SOLICITACIÓN SÍSMICA**

Agosto de 2025

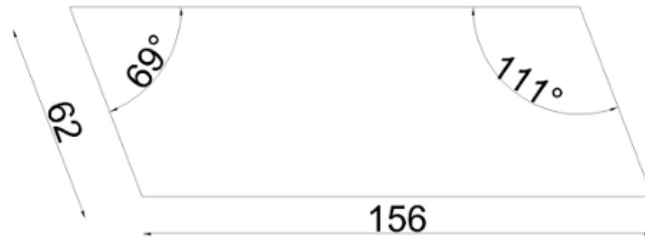
Figura 14: Propuesta estribo inclinado en dos planos, abatido. (A. Bermúdez, 2024)

Con el objetivo de reducir el efecto pandeo en todas las direcciones y consiguientemente la tendencia a la fractura, y además reduciendo la cuantía de acero transversal, A. Bermúdez (2024) estudió un complicado diseño de estribos inclinado en dos planos, como se muestra en la **Figura 15** y en la **Figura 16**.

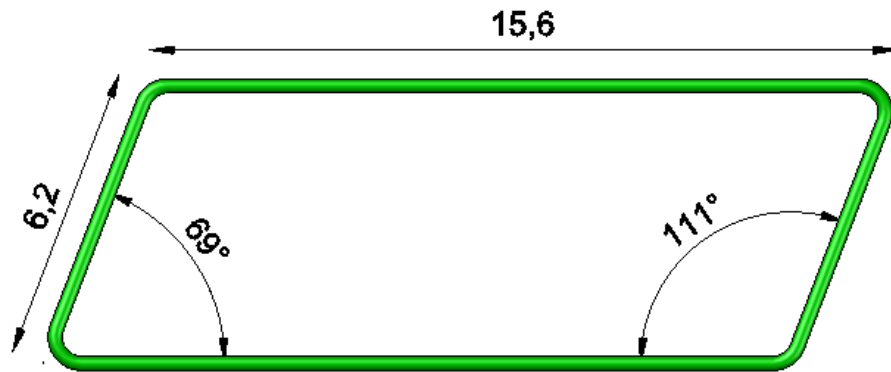
**Figura 21: Diseño estribo interno.**

Con la finalidad de poder tener una buena comparación de resultados aplicando distintos ciclos de carga y poder evitar el pandeo en las barras longitudinales en la viga, se diseñó en base a las sugerencias de Rojas H. (2022), Maldonado (2023) y Bermúdez (2024) los estribos inclinados en dos planos. Como se muestra en las **Figura 21 a 23**.

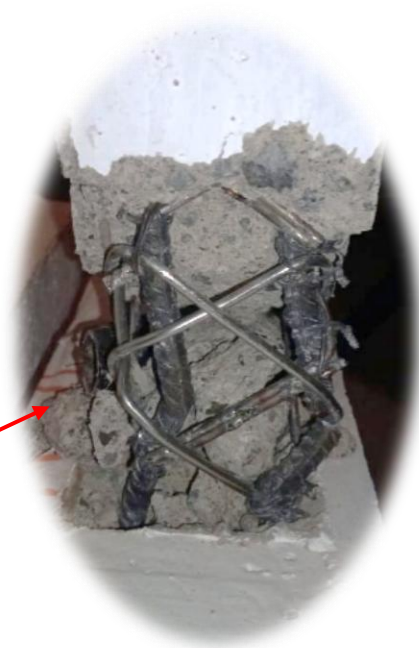
Fractura de Barra longitudinal en lado negativo de la viga, 4° ciclo de [30 mm].

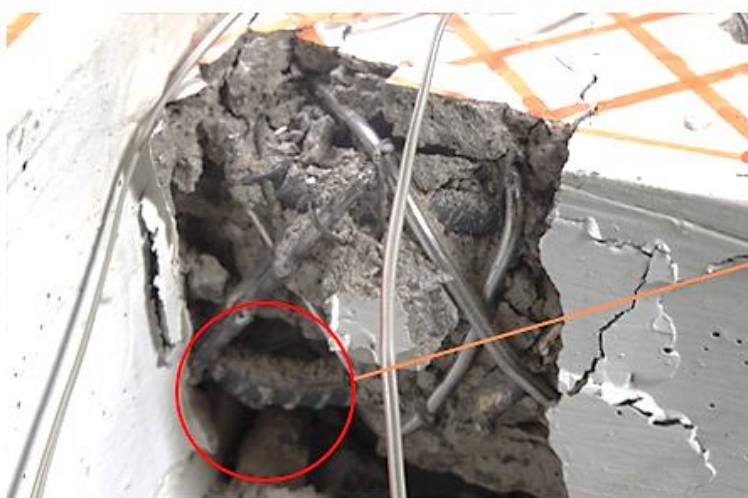
Pandeo de barra  
antes del corte.

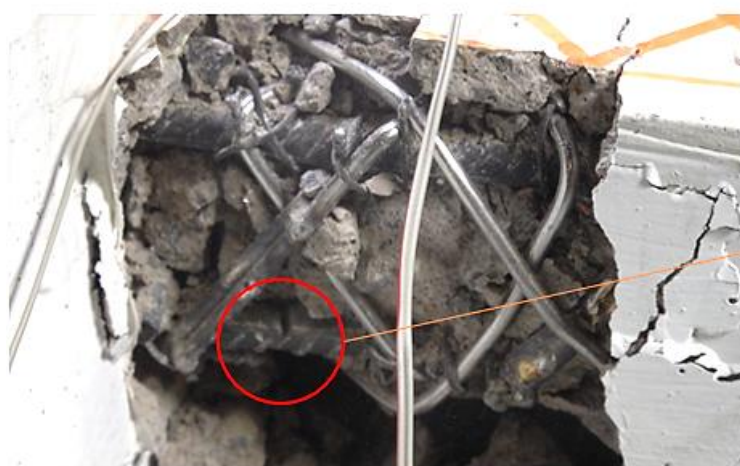
Corte de barra  
longitudinal Ciclo  
N°6 (25 mm)

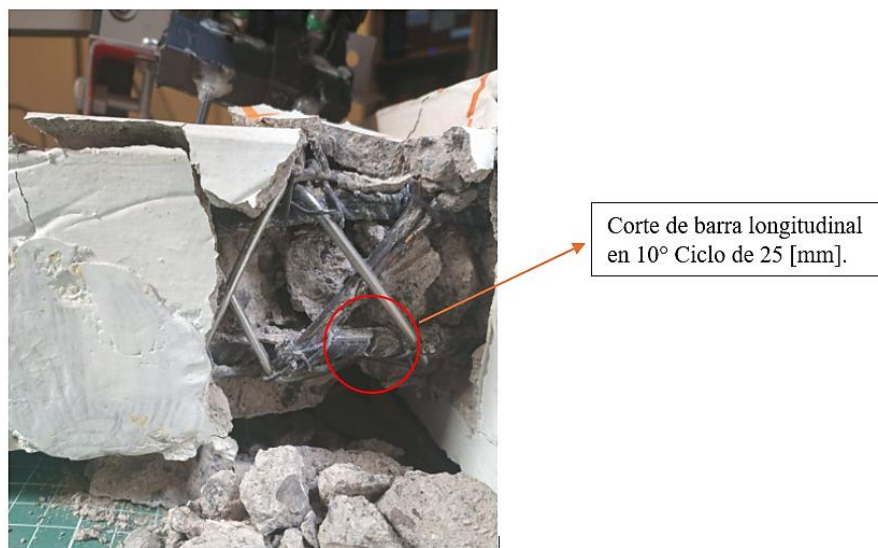
**Figura 97: Análisis de Ensayo RM3.**

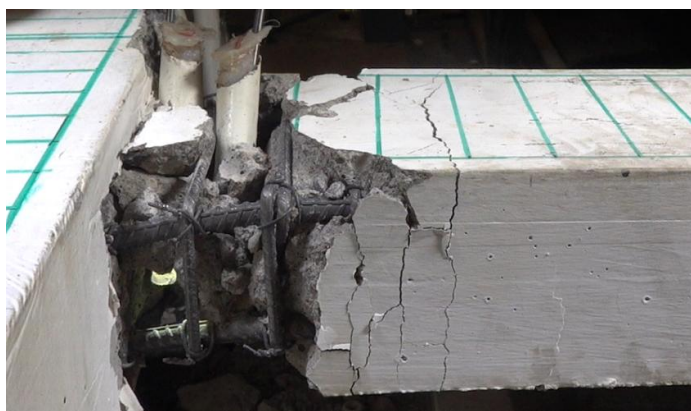
Figura 135: Décimo Ciclo 25mm RM5 (Positivo).

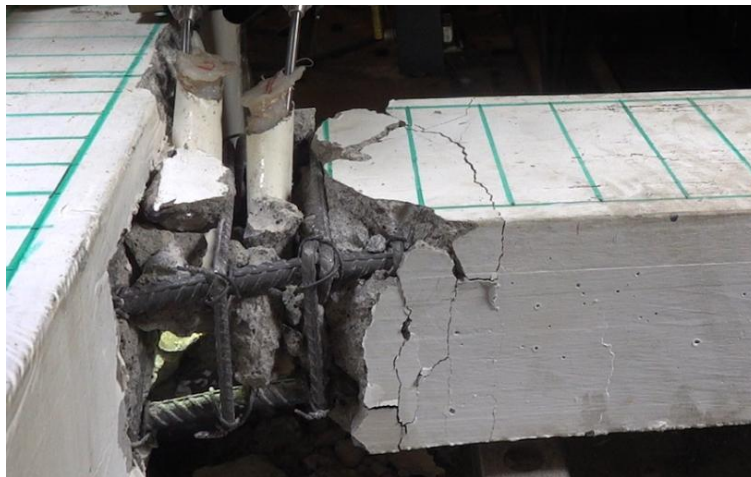
Figura 140: Décimo Ciclo 25mm RM5 (Negativo).

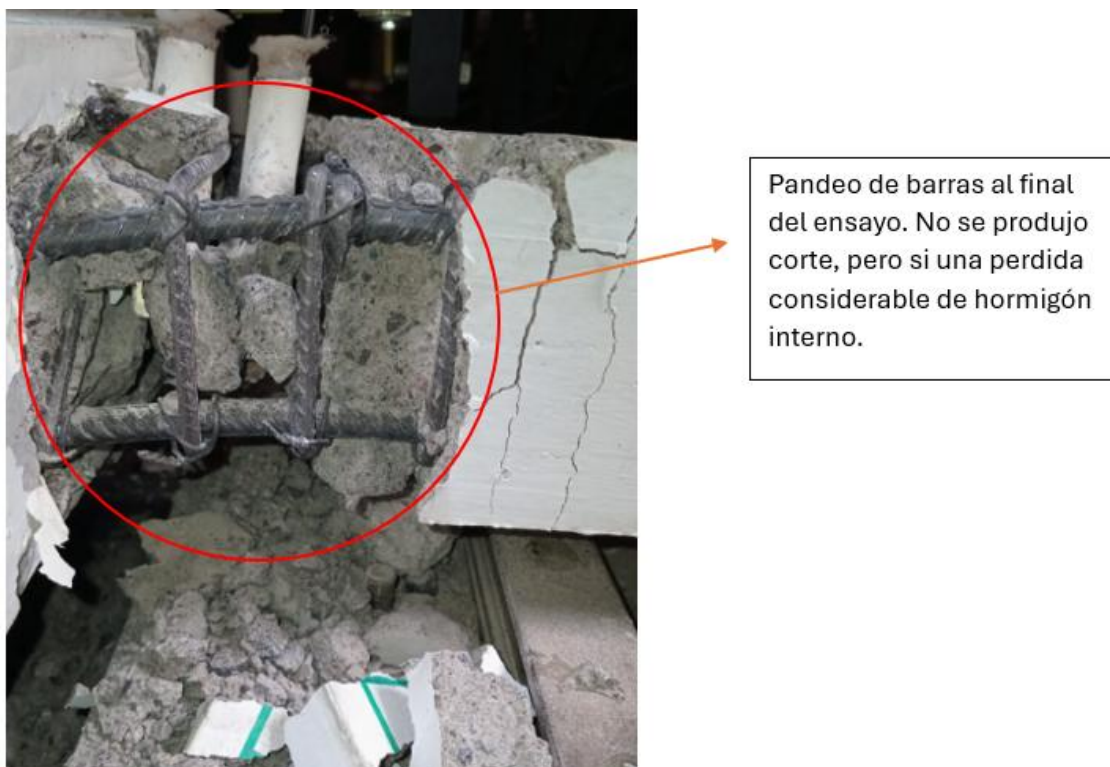
Figura 146: Análisis de ensayo RM5; 30 [mm].

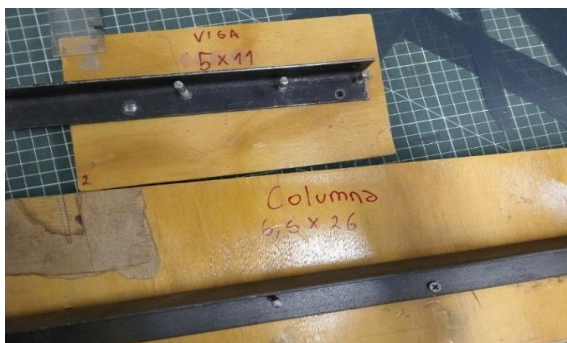
**Figura 169: Máquina para doblado de estribos ortogonales.**

Antes de comenzar, los estribos fueron doblados con la máquina de la **Figura 170** (Ver Anexo), después fueron soldadas en la unión de los extremos usando electrodo para acero inoxidable(E308-L) 3/32", la cual fue realizada por personal de LEMCO.

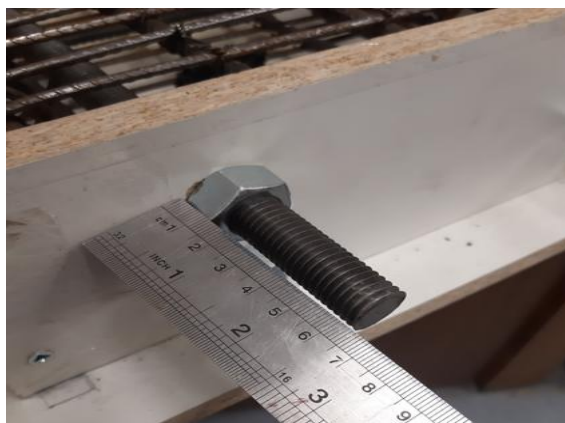
**Figura 175: Sección sobresaliente de perno de anclaje.**
