**CORRELACIÓN ENTRE CALIDAD DE SERVICIO DE  
LA INFRAESTRUCTURA PÚBLICA DE AGUA  
POTABLE Y CONDICIONES DE SUELO SALINO EN  
ALTO HOSPICIO, TARAPACÁ.**

**Eduardo Andrés Andrades Guajardo**  
**MAGISTER EN GESTION DEL AGUA**  
**Septiembre 2024**

Tesis de magister presentada por  
**Eduardo Andrés Andrades Guajardo**  
Como requisito para optar al Grado de  
**MAGISTER EN GESTION DEL AGUA**

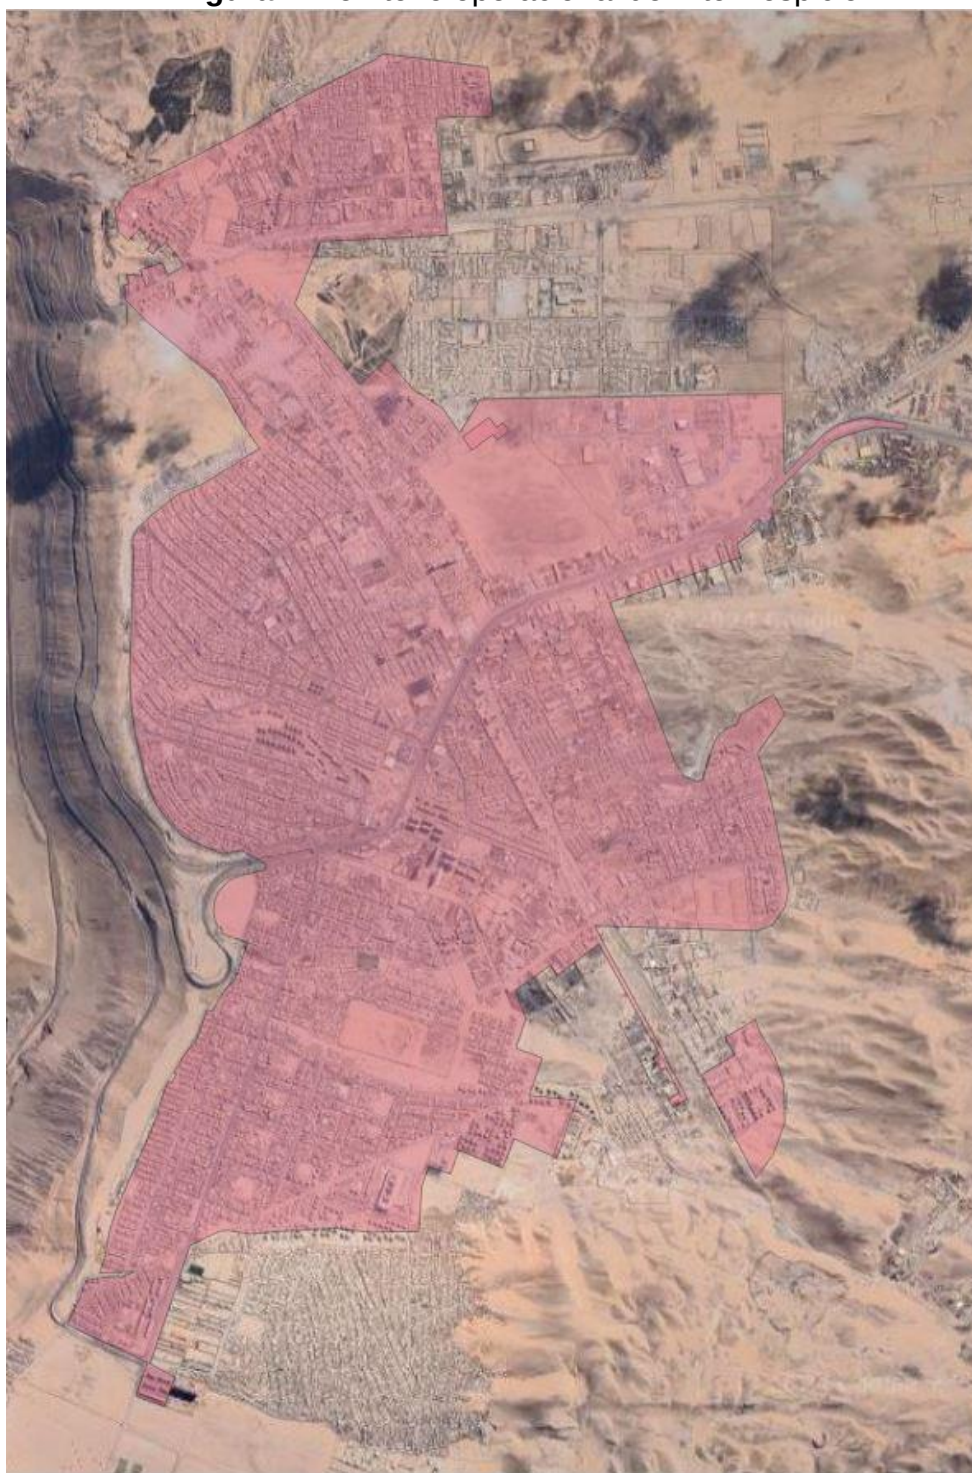
**Figura 1.** Territorio operacional de Alto Hospicio

La investigación se desarrollará dentro del área concesionada por la empresa Aguas del Altiplano para la comuna de Alto Hospicio, región de Tarapacá, donde habitan aproximadamente 120.000 habitantes de un estrato económico y social vulnerable. Se contempla el análisis de datos declarados por la prestadora sanitaria en el protocolo de información PR013 relativo a reclamos y discontinuidades de servicio de agua potable en infraestructura pública desde el año 2017 al 2023, para lo cual se pretende determinar la correlación entre la formación de socavones y los eventos con escurrimiento o fugas de agua, generando un mapa de áreas críticas, que permitirá evaluar en dichos sectores y la relevancia de variables como diámetro, materialidad, vida útil y reiteración de fallas de las redes. Lo anterior, entregará recomendaciones para la efectiva ejecución del Plan de Desarrollo de la empresa, consideraciones para la correcta planificación territorial de la localidad, propuestas de cambio en normativas y exigencias al prestador y usuarios, además de alcances técnicos para la mejora en eficiencia hídrica de la zona afectada.
