**" ESTADO ACTUAL Y PROPUESTA DE MEJORA EN LAS INSTALACIONES  
DE AGUA POTABLE Y ELÉCTRICAS DEL EDIFICIO DANIEL ALKALAY ".**

**Omar Antonio Díaz Lestrade**

**TRABAJO PARA OPTAR AL TÍTULO PROFESIONAL DE INGENIERO  
CONSTRUCTOR.**

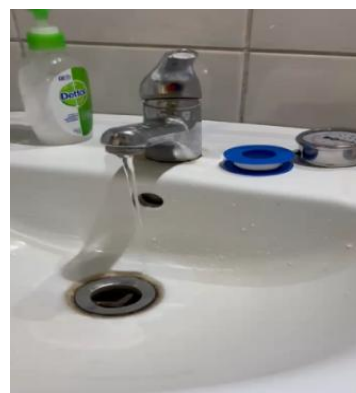
Sin embargo, al abrir la grifería del lavamanos, la presión dinámica cae drásticamente, entregando un caudal de apenas 0,3 L/min. Esta condición resulta claramente insuficiente para un funcionamiento normal, considerando que el Artículo 50 del mismo reglamento (RIDAA) establece un gasto mínimo de diseño de 8,0 L/min para este tipo de artefacto. Por lo tanto, aunque la presión estática sea reglamentaria, el sistema falla en entregar el flujo necesario.

*Fig. 1.1 Evidencia de bajo caudal (0,3 L/min).*

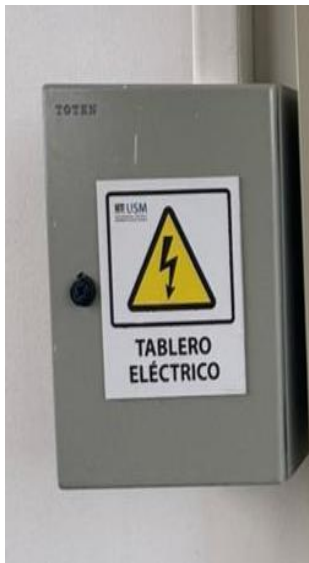
**Fig.1.2** Tablero Eléctrico Edificio Daniel Alkalay.

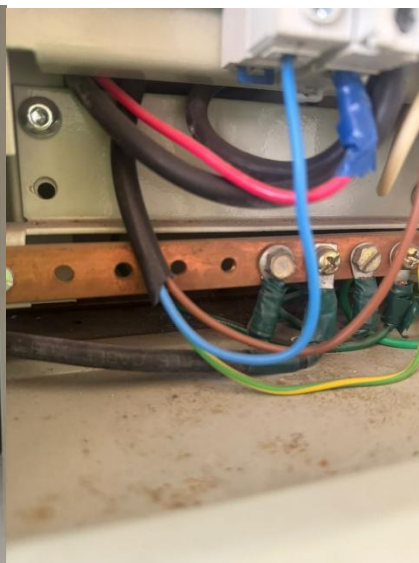
La vulnerabilidad más grave detectada es la ausencia total de protecciones diferenciales en el tablero general. De acuerdo con el Pliego Técnico RIC N°05, estos dispositivos son obligatorios en toda instalación de consumo para proteger a las personas contra contactos indirectos y tensiones peligrosas, una exigencia intransable en edificios de uso público educacional.

**Fig.1.3** Detalle interior de tablero evidenciando ausencia de protección de Diferenciales.

**Solución:** Se instala un Diferencial Tetrapolar de 4x40A (30mA) exclusivo para enchufes. Esto evita que, si alguien enchufa algo defectuoso, se corte la luz de todo el edificio; solo se cortarán los enchufes.

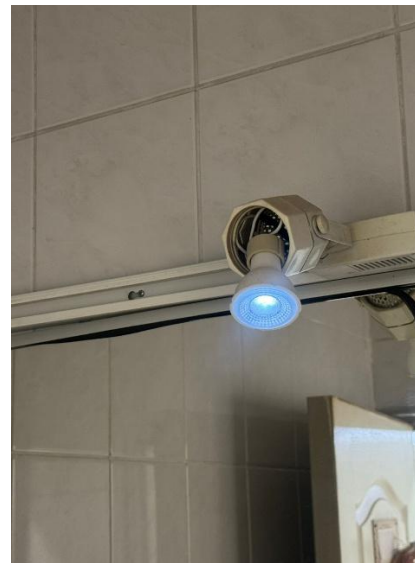
Esta situación se agrava en los servicios higiénicos (específicamente en el cuarto piso), donde se identificaron luminarias rotas y cableado expuesto que incumple el grado de protección (IP) exigido por el Pliego Técnico RIC N°11 para locales húmedos. La combinación de falta de protecciones en el tablero y equipos deteriorados en zonas de agua eleva exponencialmente el riesgo de accidentes por electrocución.

**Fig.1.4** Luminaria sin protección y conductores expuestos en área húmeda.

La situación detectada exclusivamente en el cuarto piso representa un riesgo de seguridad inmediato. Como se aprecia en las fotografías del levantamiento (ver Figura 2.4), las luminarias existentes se encuentran fracturadas, con pérdida de aislamiento y conductores eléctricos colgando sin la debida canalización.

**Seguridad en Recintos Húmedos:** De acuerdo con el Pliego Técnico RIC N°11, se procederá al reemplazo de los equipos de iluminación deficientes en los servicios higiénicos.

Se instalarán equipos LED herméticos con grado de protección IP44 contra humedad y resistencia a impactos IK08. Estas luminarias garantizan condiciones seguras de operación en ambientes con presencia de vapor y salpicaduras de agua.

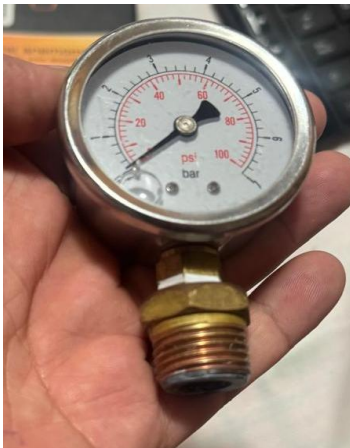
Se ejecutó un programa de mediciones de presión estática y dinámica utilizando manómetro, complementado con medición de caudales mediante el método volumétrico. Para las instalaciones eléctricas, se verificó el funcionamiento de protecciones existentes y se evaluó el grado de protección de luminarias y equipos, asegurando la compatibilidad con la normativa vigente.

Fig. 1.5 Manómetro.

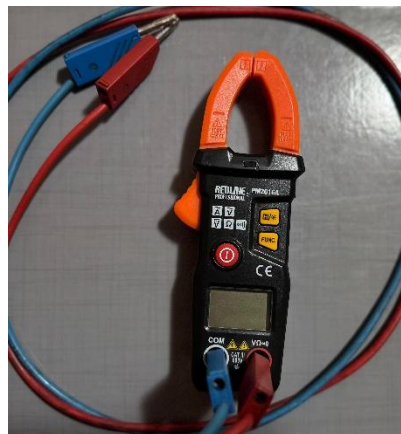
Fig. 1.6 Pinza Amperimétrica.

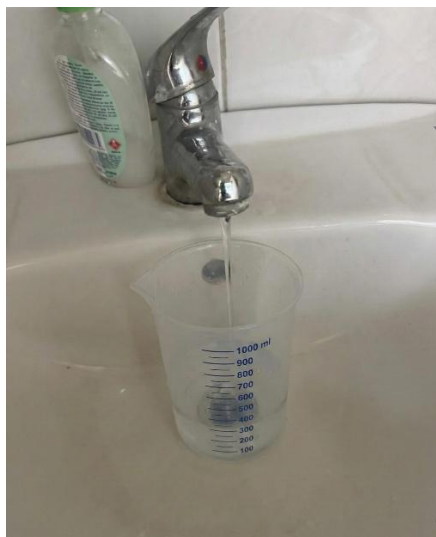
Para la estimación de caudales, se aplicó el método volumétrico, registrando el tiempo necesario para llenar un volumen conocido de agua, utilizando el cronómetro de un teléfono móvil. Este procedimiento permitió obtener valores referenciales del caudal disponible en los distintos niveles del edificio, suficientes para identificar deficiencias relevantes en el suministro.

Fig.2.9 Medición vaso. precipitado

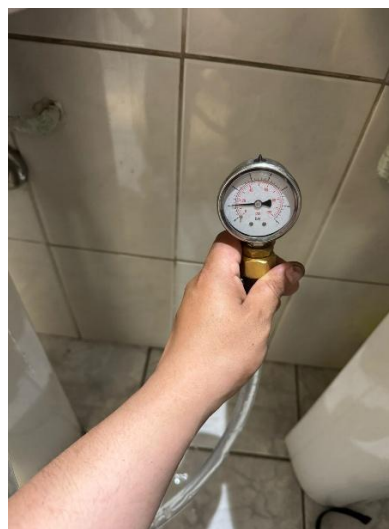
Se realizó un programa sistemático de mediciones de presión estática y dinámica en los distintos niveles del edificio. En los pisos que cuentan con servicios higiénicos, las mediciones se efectuaron directamente en artefactos sanitarios, mientras que en el tercer piso, donde no existen baños, las mediciones se realizaron en puntos de la red húmeda. El análisis se enfocó especialmente en los pisos superiores, donde se han reportado las mayores deficiencias en el suministro de agua potable.

Fig.2.10 Medición Manómetro.

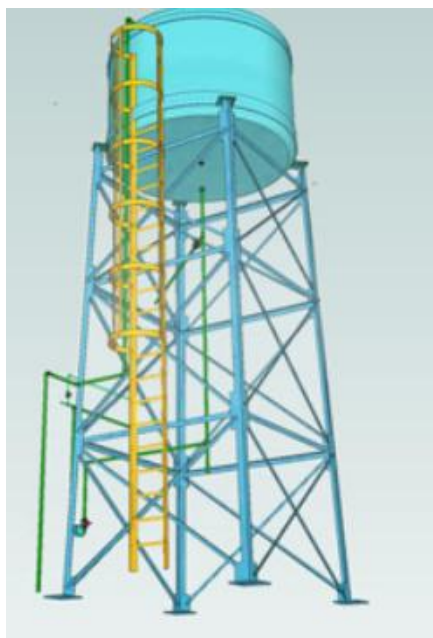
Para asegurar los 7 m.c.a. de presión residual más los 4 m.c.a. de pérdidas de carga, la base del estanque debería situarse a 11 metros de altura por sobre el techo del cuarto piso, lo cual resulta completamente inviable.

*Evaluación: DESCARTADO.*

**Figura 3.4 Estanque Elevado  
(Sistema Gravitacional)**

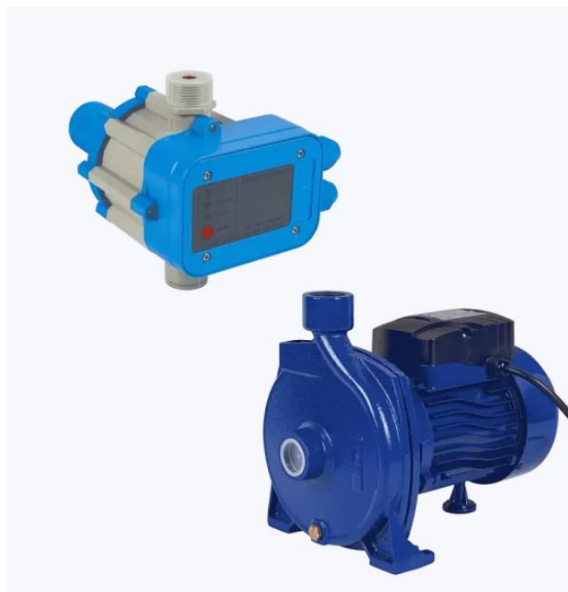
En base a los parámetros anteriormente descritos ( $HDT = 23\text{ m}$  y el  $Q_{mp} = 53,4$  litros/min). Se debe seleccionar la bomba adecuada.

**Figura 3.6 Kit Bomba Centrífuga Allwell 1.5 hp + Control Press**

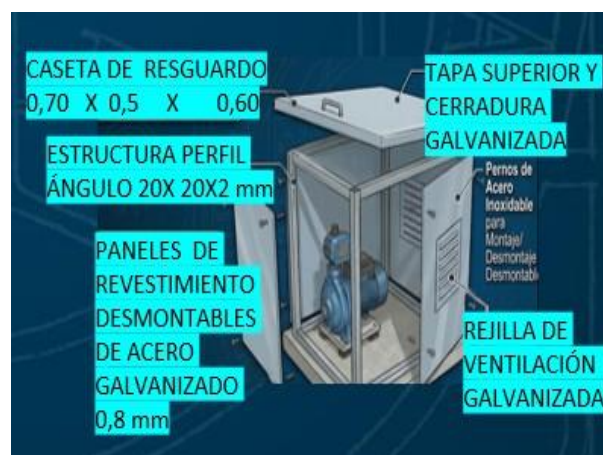
**Protección:** Se integrará una barrera de humedad (polietileno) bajo el radier para prevenir la corrosión de la base del equipo.

**Figura 4.1 Caseta de Resguardo**

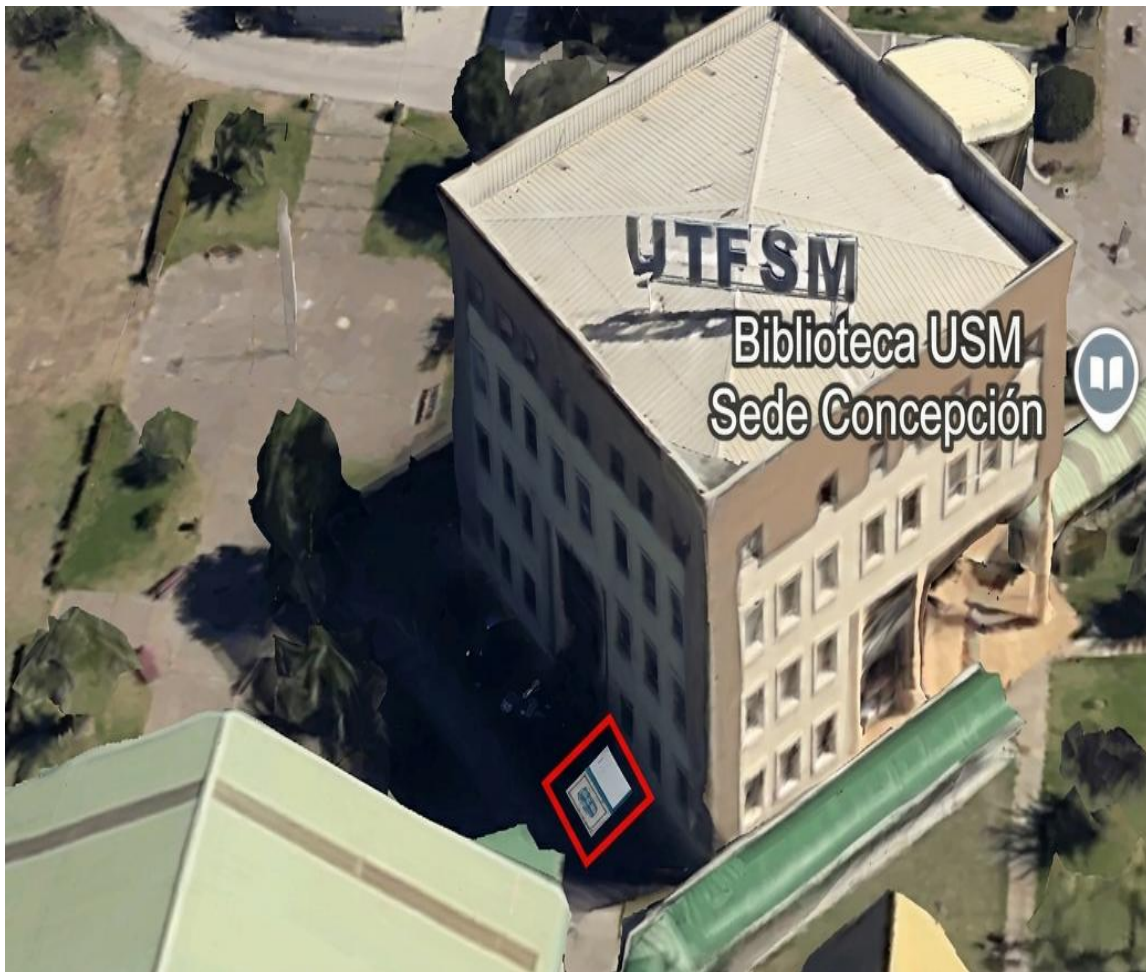
***Figura 4.3 Ubicación de la bomba de presión***
