**MEJORAMIENTO TÉRMICO Y REMODELACIÓN SEDE CLUB  
DEPORTIVO EL ROBLE**

**MEJORAMIENTO TÉRMICO Y REMODELACIÓN SEDE CLUB DEPORTIVO  
EL ROBLE**

**TRABAJO PARA OPTAR AL TÍTULO DE LA CARRERA INGENIERIA EN  
CONSTRUCCIÓN, LICENCIATURA EN INGENIERIA**

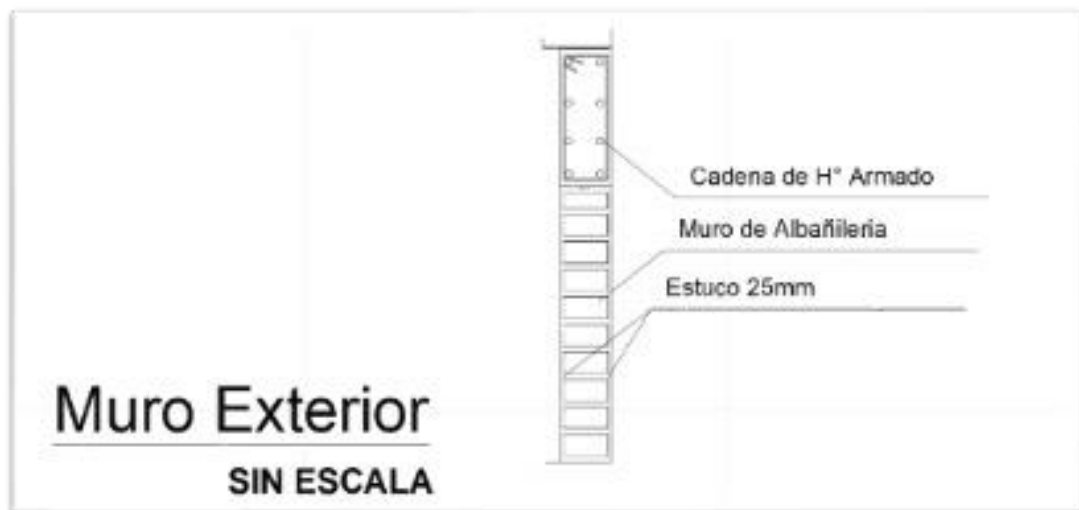
*Ilustración 7: Escantillón muro exterior, Elaboración Propia*

Junto con la realización de esta planimetría y con la información de espesores de las distintas materialidades presentes, se confecciono un escantillón del muro para así obtener una representación gráfica de las condiciones actuales de la sede en análisis.

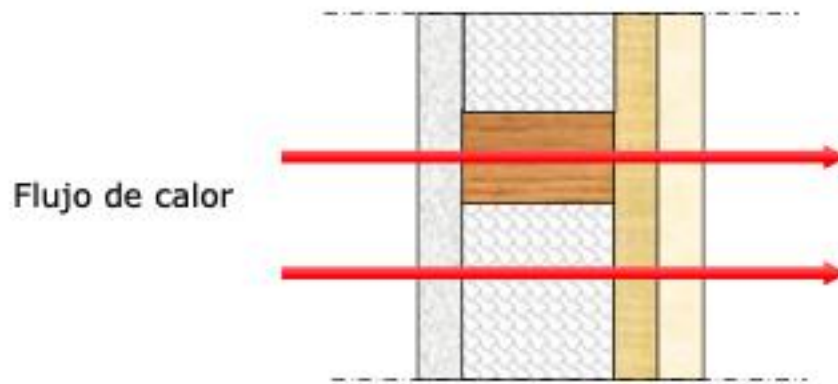
*Ilustración 9: Flujo de Calor Elemento Heterogeneo simple, Manual Cálculo transmitancia Serviu*

Posteriormente, se determinó que el muro analizado correspondía a un elemento constructivo heterogéneo simple. Este tipo de elemento presenta un flujo de calor unidimensional, lo que permite aplicar un enfoque simplificado en los cálculos de transmitancia térmica. La fórmula utilizada para calcular este parámetro se muestra a continuación, permitiendo obtener valores precisos que caracterizan el comportamiento térmico del muro en estudio.

$$U: \frac{\sum U_i A_i}{\sum A_i}$$

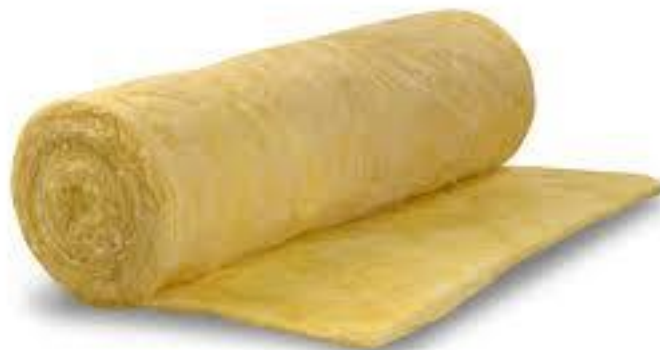
*Ilustración 24: Ficha producto Lana de Vidrio AislanGlass Volcán*

Térmicamente, la lana de vidrio funciona gracias a su estructura fibrosa, que atrapa pequeñas bolsas de aire en su interior. Este aire inmovilizado reduce significativamente la transferencia de calor por conducción, convección y radiación. Por esta razón, la lana de vidrio tiene una baja conductividad térmica, permitiendo que actúe como una barrera eficaz frente a las pérdidas de calor en invierno y el ingreso de calor en verano.

En el caso de su uso en cielos falsos, como en la propuesta para la sede del Club Deportivo El Roble, la lana de vidrio se instala entre las vigas o sobre el cielo falso, creando una capa de aislamiento térmico continua. Esto contribuye a mejorar el confort interior del espacio, optimizando el consumo energético al reducir la necesidad de calefacción o enfriamiento artificial. Además de su desempeño térmico, la lana de vidrio tiene propiedades acústicas que ayudan a amortiguar el ruido, mejorando la calidad ambiental del interior del edificio. Por último, es un material no combustible y resistente a la humedad, características que garantizan su durabilidad y seguridad en la edificación.
