UNIVERSIDAD TÉCNICA FEDERICO SANTA MARÍA
SEDE VIÑA DEL MAR – JOSÉ MIGUEL CARRERA

MODIFICACIÓN PLAN DE MANTENIMIENTO MOTOR MAN
MODELO 6L 23/30H

Trabajo de Titulación para optar al Título
Profesional de Ingeniero en Ejecución en
MANTENIMIENTO INDUSTRIAL.

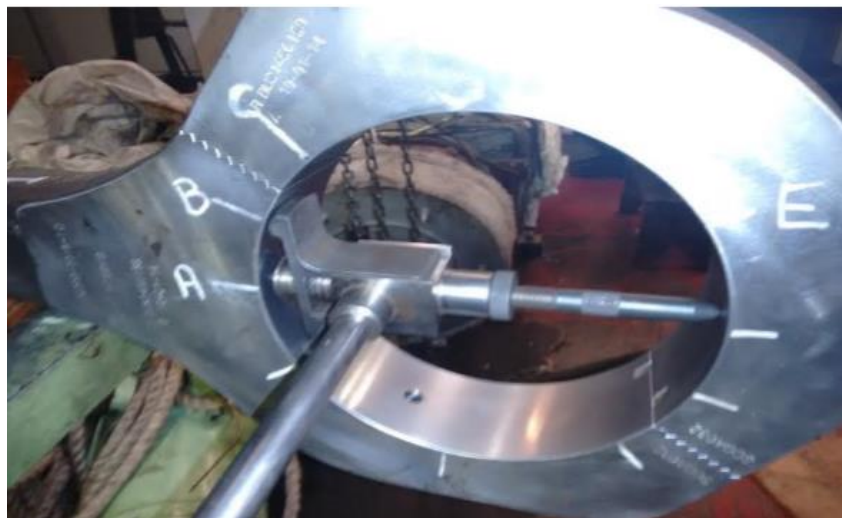
Figura 2-1 Inspección ovaladura de biela.

En la siguiente tabla (ver tabla 2-1) se presentan los puntos de medición dispuesto por el fabricante para medir la ovaladura de las bielas, en este caso tres de las 6 bielas están en buen estado ya que está dentro los valores aceptables para el fabricante (color verde), por otro lado, tres de estas presentan mal estado ya que están sobre los 0.08mm.

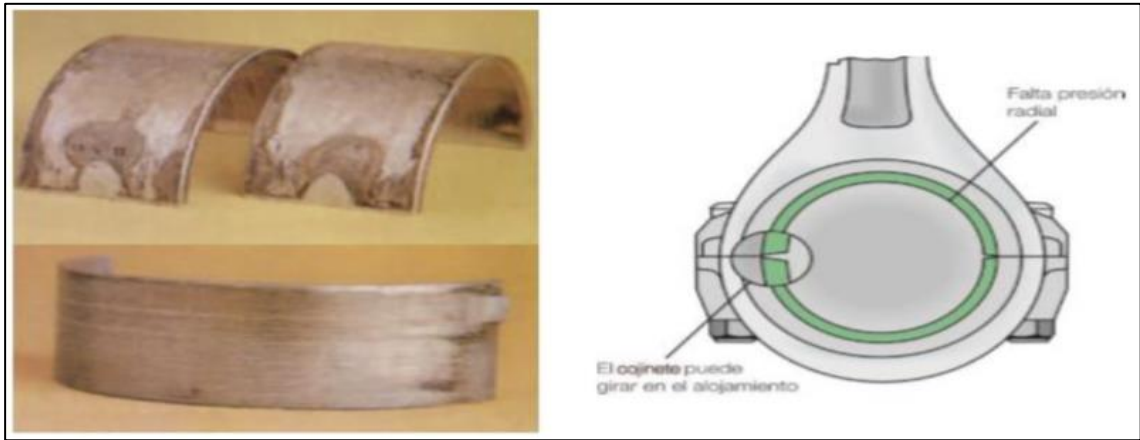
Figura 2-10 Insuficiente apriete de los cojinetes

Áreas de desgaste excesivo junto a la línea de partición, en uno de los cojinetes o en ambos.

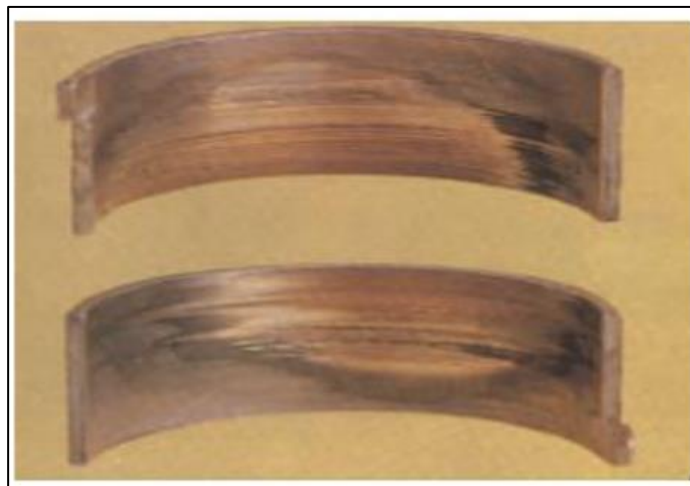
Figura 2-11 Área de desgaste excesivo

Áreas de desgaste excesivo en los lados diagonalmente opuestos de cada cojinete producto de la biela torcida, elevando la presión en esas áreas de contacto.

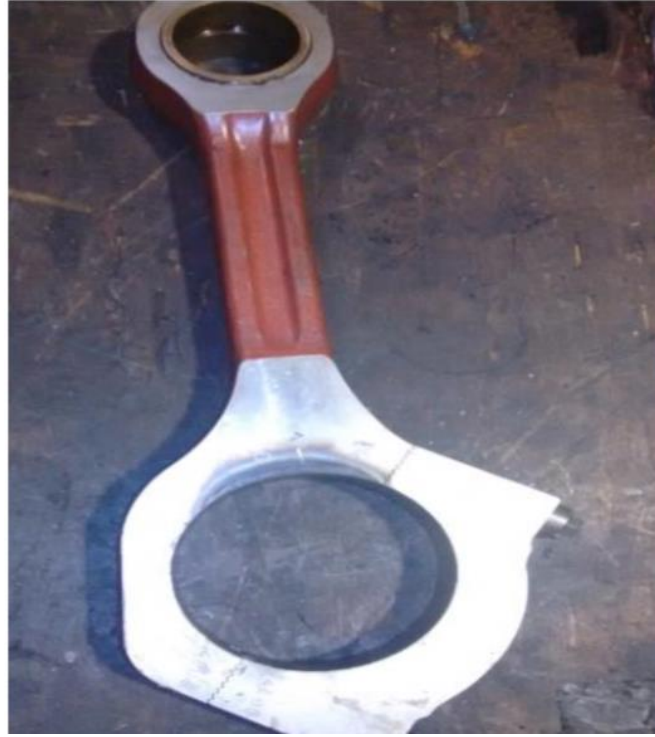
Figura 3-1 Biela motor 6L23/30H Buque Punta Angamos

En el año 2014 el buque Punta Angamos el cual posee 3 generadores eléctricos MAN 6L 23/30H, comenzó con el incremento de temperatura en los indicadores de temperatura y sonidos anormales en uno de los tres motores, ocasionadas principalmente por una ovaladura en sus bielas (deformación irregular de la superficie de contacto superior e inferior, provocando una forma oval en vez de circular), junto con esto fallas en cojinetes de la biela y el eje cigüeñal, lo cual provoco el cambio completo de elementos, debiéndole hacer un Overhaul completo al motor, overhaul que no se tenía considerado dentro de los costos de mantenimiento de motor.

Con la implementación de un mantenimiento predictivo se podrán encontrar inicios de fallas los cuales no son perceptibles por los operadores, como es en el caso del motor MAN 6L 23/30H, del buque Punta Angamos, en el cual, si se hubiese detectado la falla al inicio, el gasto en repuestos hubiese sido menor.

De esta forma, se hubiese podido ahorrar el costo del cigüeñal con el costo de importación, debido a que, si el motor sigue funcionando con la falla, los elementos como el cigüeñal comenzará a deformarse, no pudiendo ser vuelto a usar.

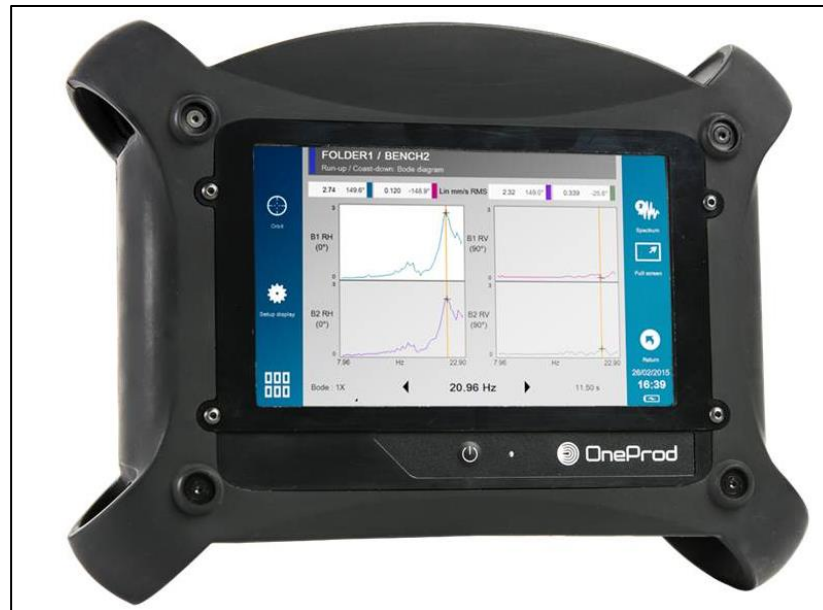
Figura 3-3 Colector de datos FALCON SMART 2

Para poder llevar a cabo estas mediciones, es necesario utilizar un colector de datos, siendo este caso el colector “FALCON SMART 2” (Figura 2-13), colector que posee 24 bits, frecuencia de muestreo 102.4 kHz, filtro antialiasing, procesamiento en tiempo real 80 kHz, memoria de 3.5 GB, Rango de frecuencia 0 - 80 kHz, interface IEPE control de integración en tiempo real, señales dinámicas (aceleración velocidad, desplazamiento absoluto, desplazamiento relativo, corriente eléctrica, etc.), precisión 1%, siendo uno de los colectores más completos del mercado actualmente. Al ser un colector de datos bastante completo, este facilitaría la medición de datos, reduciendo el margen de error que se pudiera producir al momento de tomar la medición.

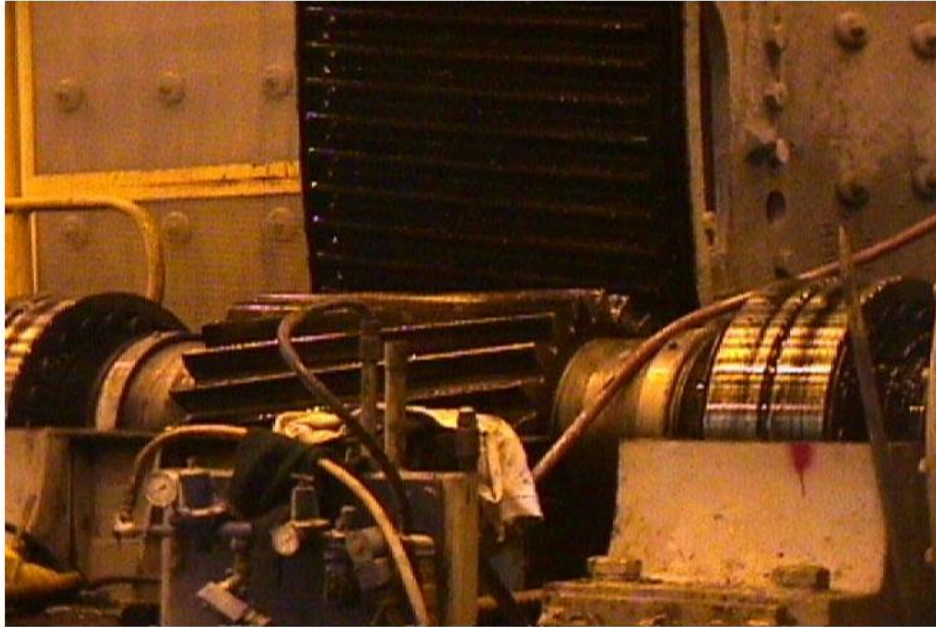
El análisis termográfico, permite determinar puntos calientes y zonas que indican la presencia de anomalías en equipos eléctricos y electrónicos, desalineamiento de engranajes y fugas de calor en equipos de proceso.

Figura 3-5 Alineamiento de un engranaje. Foto con luz visible

Figura 3-6 Alineamiento de un engranaje. Imagen termográfica

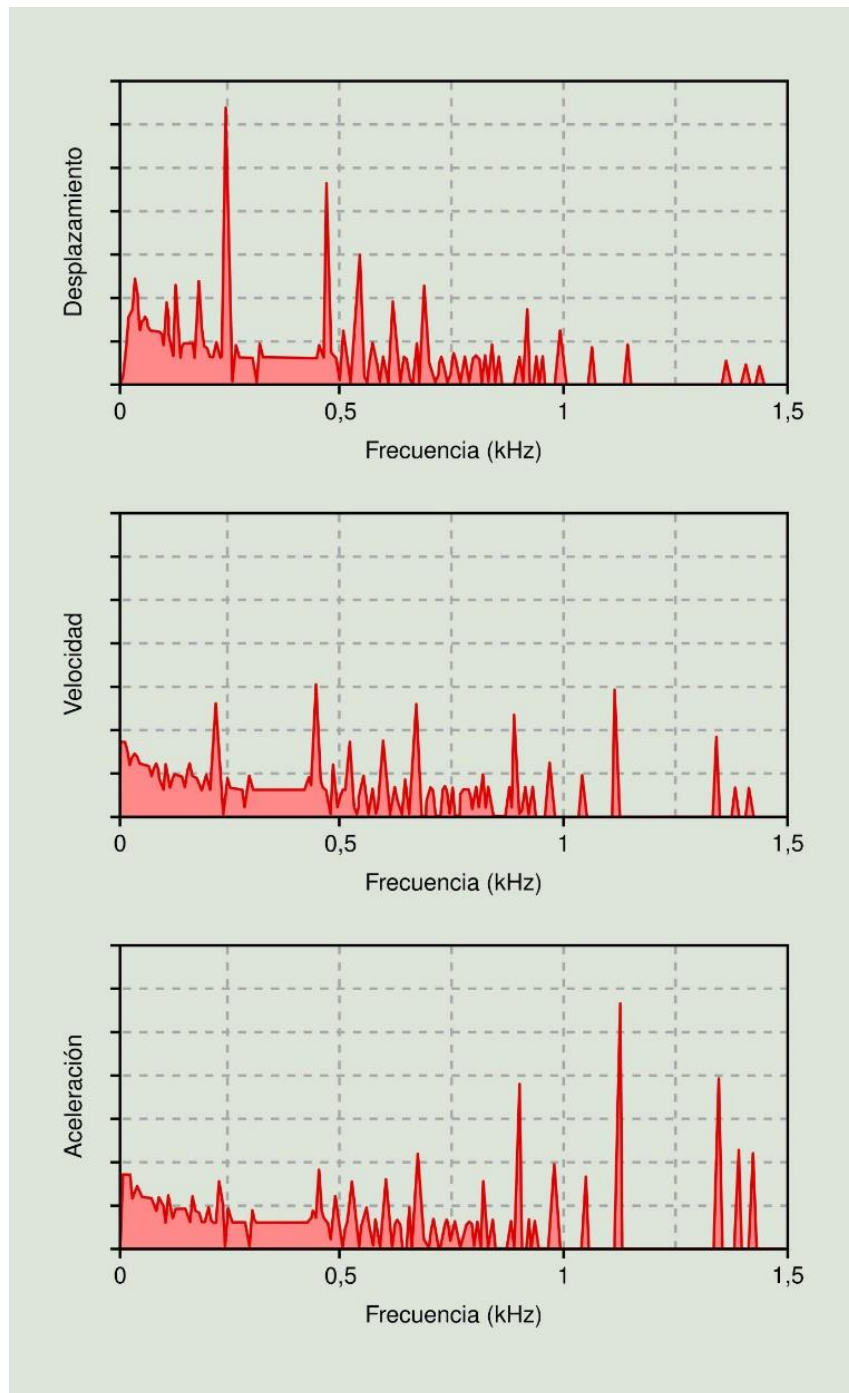
Gráfico 3-2 Ejemplo del comportamiento espectral en cada magnitud de vibración.

Al momento de generar las mediciones, se deberán respaldar y analizar los resultados obtenidos en desplazamiento [mm]; velocidad [mm/s]; aceleración [mm/s²], verificando que estos niveles vibraciones estén en los rangos permitidos, teniendo que generar una comparación de los espectros obtenidos cada 360 horas de funcionamiento, para que de esta forma se pueda generar un comportamiento futuro de los sistemas, pudiendo prever fallas o anomalías en el sistema.
