UNIVERSIDAD TECNICA
FEDERICO SANTA MARIA

Departamento de Obras Civiles

ANÁLISIS DE LOS RESULTADOS DE ENSAYOS EN
ELEMENTOS DE HORMIGÓN ARMADO SOMETIDOS A
SOLICITACIÓN SÍSMICA CON ARMADURA ADICIONAL
PARA PREVENIR FRACTURAS DEL REFUERZO
LONGITUDINAL

Septiembre de 2023

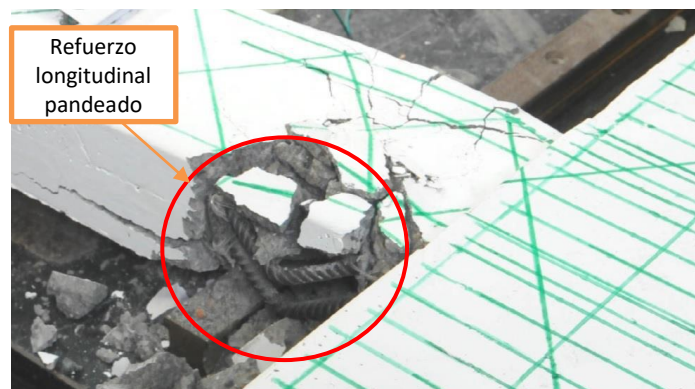
Figura 1. Zona de interés en un marco de hormigón armado

Se realizó un aumento en el tamaño del modelo de estudio, confeccionando modelos a escala cercanos al tamaño real, 1:3 o 1:4, con el objetivo de descartar la posibilidad de que problemas de modelación a escala fueran el motivo de la concentración de daños. Así, el modelo se enfocó en reproducir solo la zona de interés de los marcos de hormigón armado (ver Figura 1).

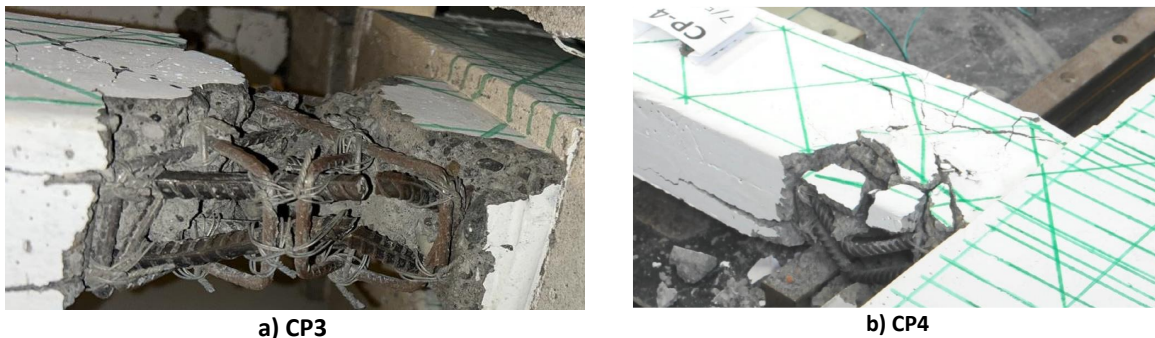
Figura 10. Daño en probetas posterior al ensayo (Pino 2017)

Como era de esperar, al tener un mayor espaciamiento entre estribos produce mayores curvaturas por pandeo en el refuerzo longitudinal del elemento de hormigón (ver Figura 10). No obstante, el espaciamiento no tiene gran efecto en la rotura del refuerzo longitudinal, puesto que ambos elementos (CP3 y CP4) sufren el corte de las barras bajo ciclos con una amplitud de 33 milímetros.

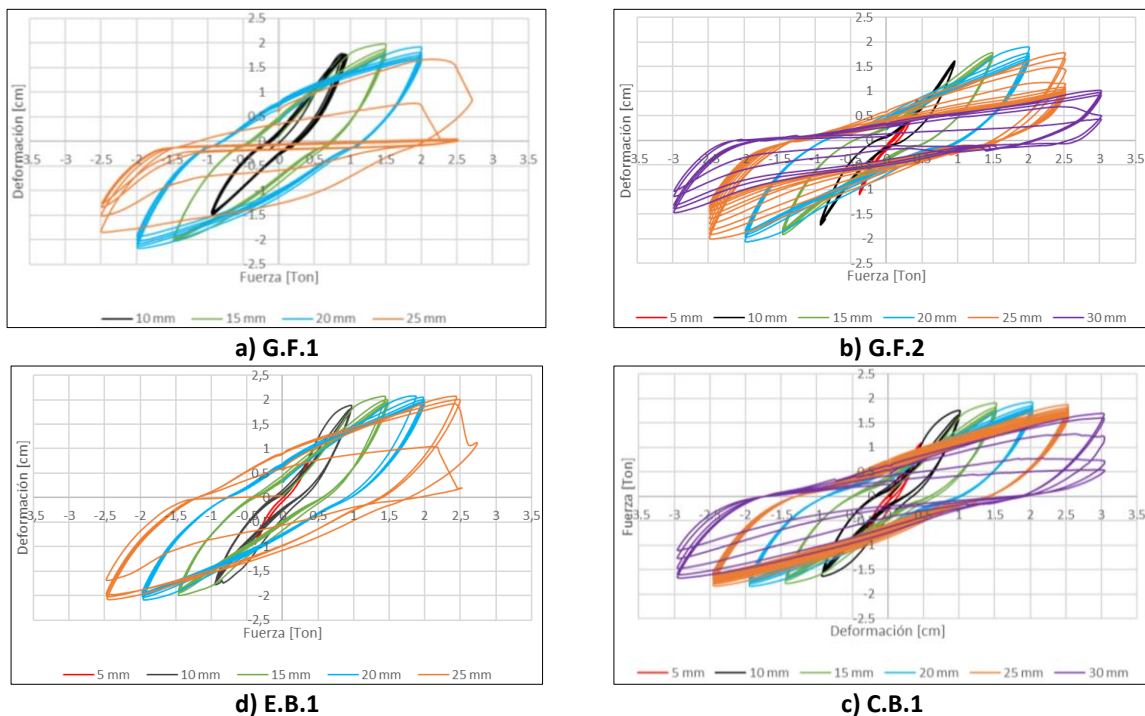
Figura 12. Curvas de histéresis de las probetas (Basualdo 2019 y Figueroa 2019)

A partir de los resultados de los ensayos de Basualdo (2019) y Figueroa (2019), se observó que no hay gran diferencia en el comportamiento histerético de las probetas con acero AT56-50H (G.F.1 y G.F.2) y las que utilizaron acero inoxidable (E.B.1 y C.B.1), tal como se muestra en la Figura 12. Esto se explica debido a que las barras de acero presentan la misma fuerza de fluencia, y fluyen muy poco, como indican los autores.

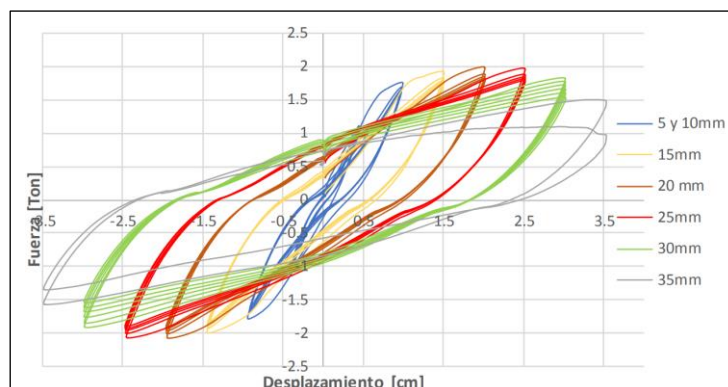
Figura 15. Curva de fuerza - deformación probeta P4 (Figueroa 2019)

Si bien la probeta con el refuerzo soldado con precalentamiento (P4) fue la única que alcanzó ciclos de 35 milímetros de amplitud sin experimentar el corte de las barras, este elemento de prueba al parecer estaba cerca de esta falla, debido a que no terminó el programa de carga debido a una excesiva torsión y mostró una gran degradación de resistencia en sus últimos ciclos, como es común antes de la rotura del refuerzo.

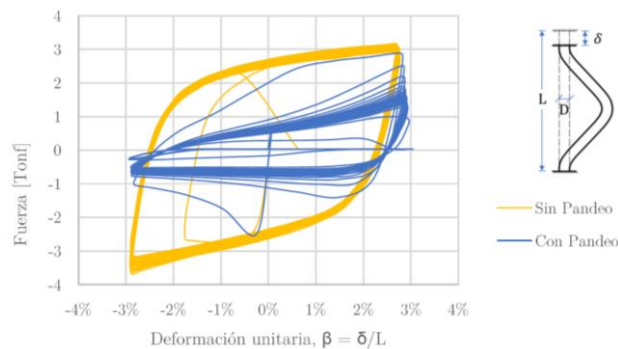
Figura 19. Curva de histéresis a barra AZA con $L/D = 14$ (Rojas S.A. 2022)

Rojas S.A. (2022) al comparar sus resultados con los de Rojas. S. S (2022), que llevó a cabo una investigación paralela utilizando un encamisado de acero a las barras de refuerzo para restringir el pandeo se observó, como era de esperar, la gran incidencia de la razón esbeltez de la barra (L/D) en las curvas de histéresis. En el caso de barras cortas (L/D igual a 4) los ciclos son estables y simétricos independiente de la restricción del pandeo, mientras que para las barras medianas o largas (L/D de 9 o 14 respectivamente), las curvas varían significativamente, como se muestra en la Figura 19.

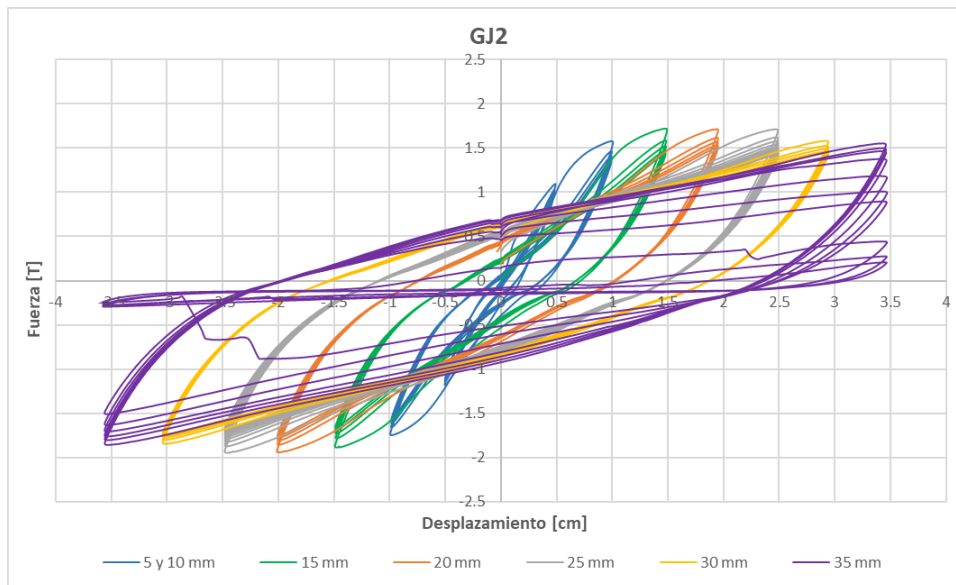
Figura 46. Curva de fuerza - desplazamiento probeta GJ2

- Se observa el inicio del pandeo el refuerzo longitudinal en el quinto ciclo de 35 [mm] de amplitud.
- Se nota que la carga máxima positiva es de 1.72 [Ton] y la negativa es de -1.95 [Ton], existiendo una diferencia considerable de 230 [kgf] aproximadamente.
- A un nivel de pérdida del 20% de la resistencia máxima, se alcanza un desplazamiento de 35 [mm] y una deriva de 7%, en ambos sentidos aproximadamente.
- Se detiene el ensayo luego de aplicar 5 ciclos adicionales de 35 [mm] al programa de carga N°1. Experimentando la rotura del refuerzo longitudinal durante el segundo ciclo adicional.
- No se observó ninguna fractura en el refuerzo transversal, ni en la armadura adicional durante el ensayo.

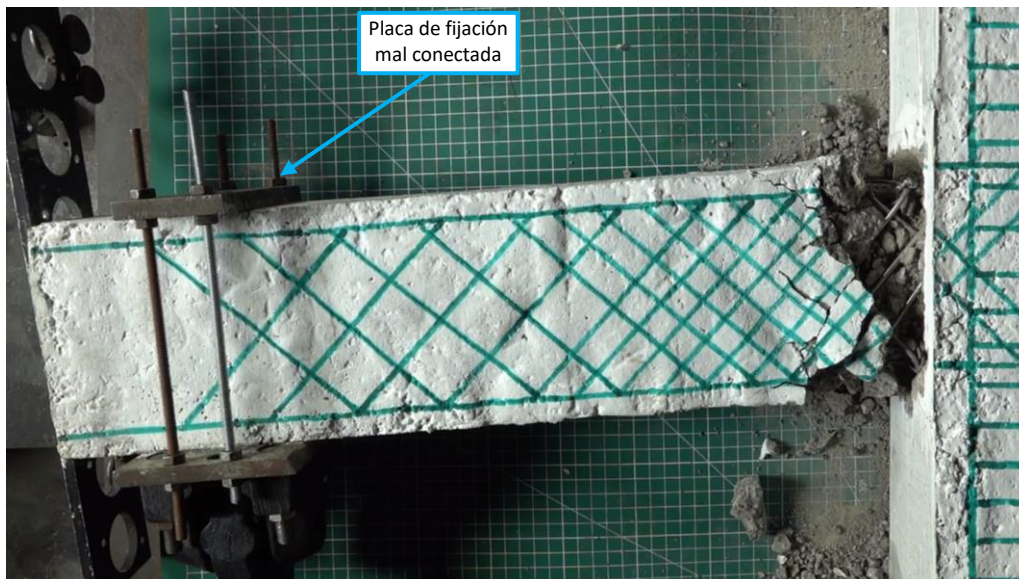
Figura 52. Torsión de probeta GJ1 - Quinto ciclo de amplitud de 35 [mm]

Como se detalló en el inciso 5.2 y 5.5, la torsión se observó para desplazamientos mayores a 25 milímetros, lo que explica la reducción de la resistencia en las curvas envolventes (ver Figura 55), a diferencia de GJ1 y GJ3, que mantienen su resistencia hasta los ciclos de 35 milímetros, tanto en sentido positivo como en negativo.

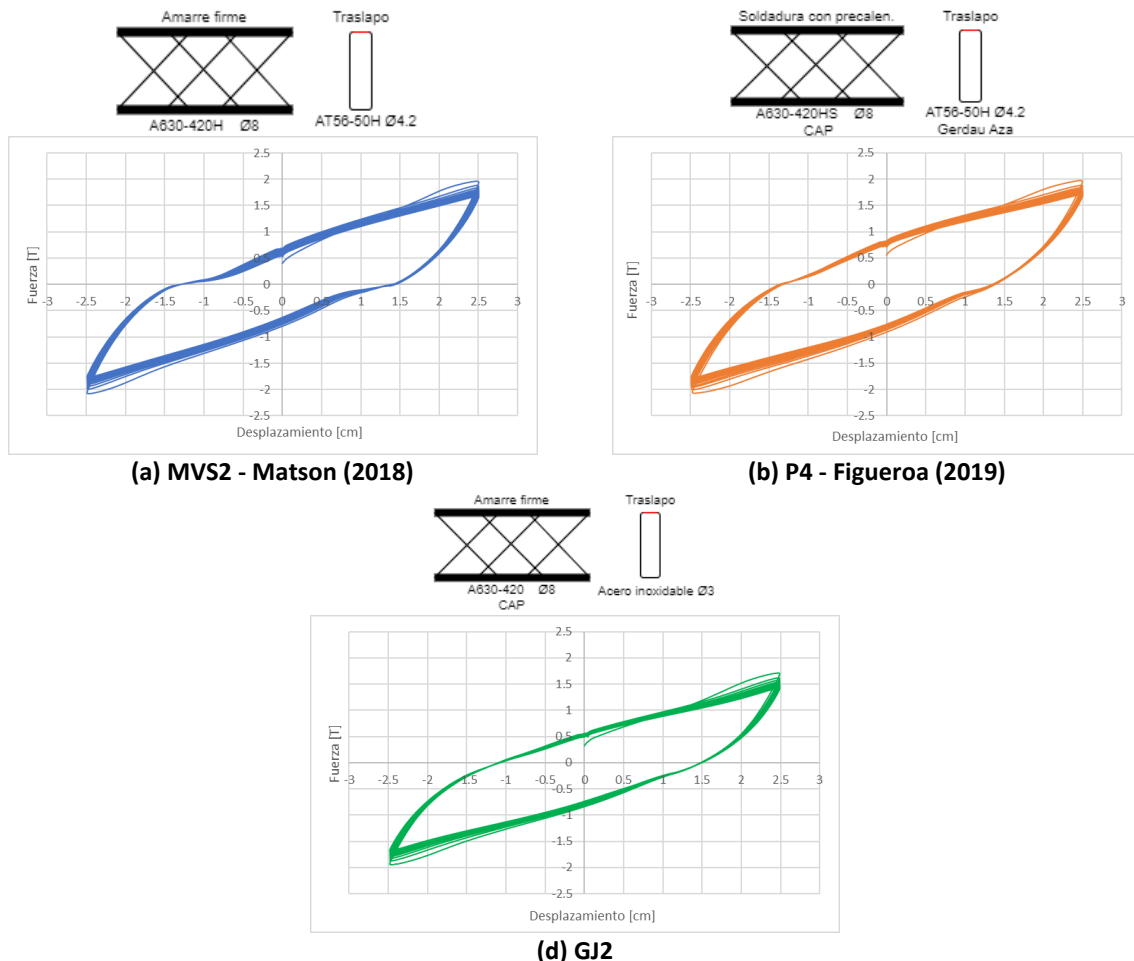
Figura 57. Curvas de fuerza - desplazamiento con ciclos de amplitud de 25 [mm]

A partir de la Figura 57 y Figura 58, se puede concluir que las tres probetas tienen un comportamiento similar, durante los 10 ciclos de 25 milímetros de amplitud. Estos ciclos se caracterizan por ser estables, con poca degradación, la ausencia del efecto “pinching”, y alcanzar resistencias mayores a 1.5 toneladas.

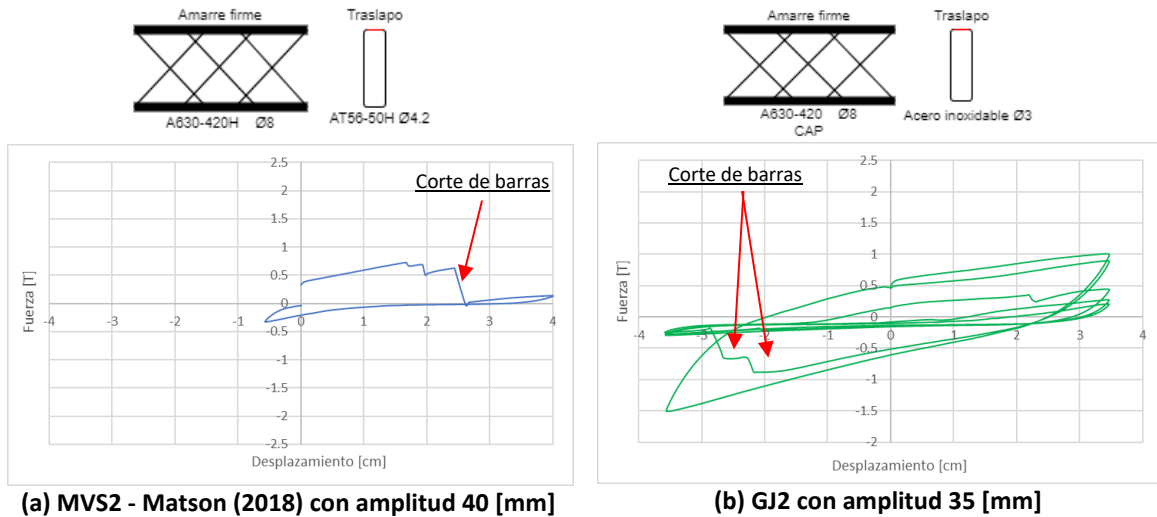
Figura 71. Curvas de fuerza - desplazamiento de probetas

A partir de los buenos resultados anteriores para las probetas GJ2 y MVS2, se continuaron ensayando hasta obtener su falla. En el caso de GJ2, se aplicaron cinco ciclos con una amplitud de 35 milímetros, obteniendo la fractura de dos barras del refuerzo longitudinal durante el segundo ciclo adicional. Por otro lado, el espécimen MVS2, se le aplicó una amplitud de 40 milímetros, pero no logró completar ningún ciclo, debido a la fractura de las barras.

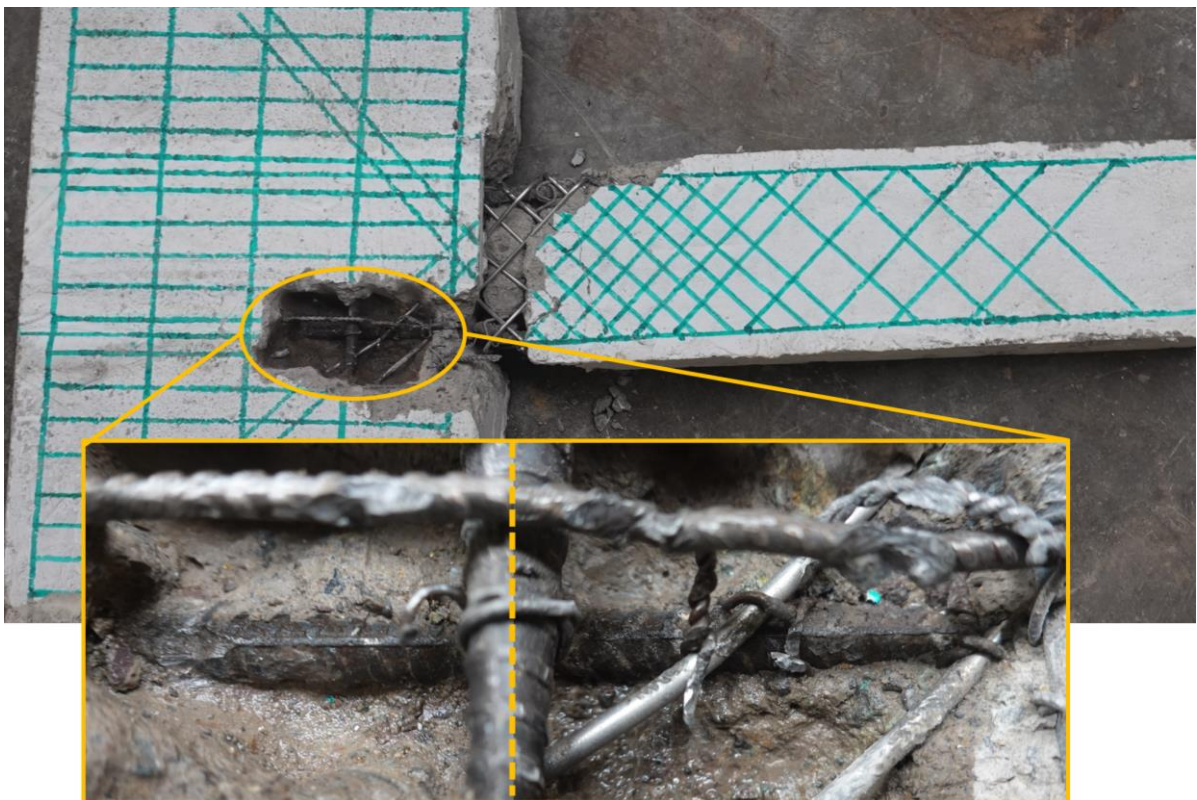
Figura 89. Análisis forense de probeta GJ4
