**DEFORMACIÓN DE BARRAS DE REFUERZO EN ELEMENTOS DE HORMIGÓN ARMADO  
CON ESTRIBOS INCLINADOS, SOMETIDOS A SOLICITACIONES SÍSMICAS**

Memoria de titulación presentada por  
**Martín Nicolás Ignacio Palacios Erazo**

Como requisito parcial para optar al título de  
**Constructor Civil**

Agosto de 2025

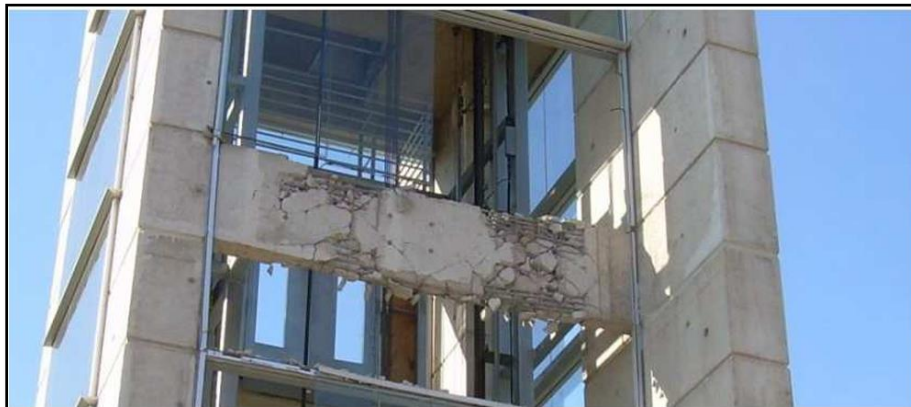
**Figura 1** Fotografía de la estructura del ascensor aeropuerto dañada en el terremoto 2010. (Schnaidt 2010, fotografía proporcionada al profesor guía).

En la última década, en la UTFSM se han realizado varios estudios respecto al comportamiento de marcos estructurales durante eventos sísmicos significativos, para buscar un mejor diseño respecto al uso de armadura transversal que pueda reducir el alto deterioro observado durante los últimos terremotos en el hormigón, especialmente en la zona de la rótula plástica, como el caso que muestra la **Figura 1**.

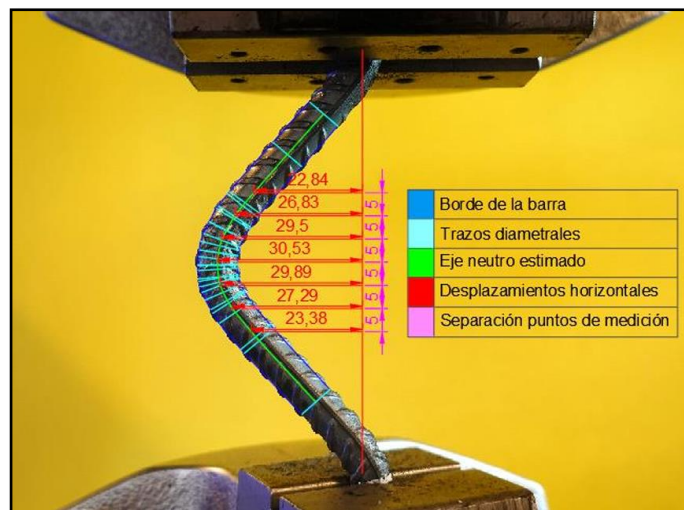
**Figura 7** Pandeo de barras por fatiga de bajo ciclaje, sin restricción

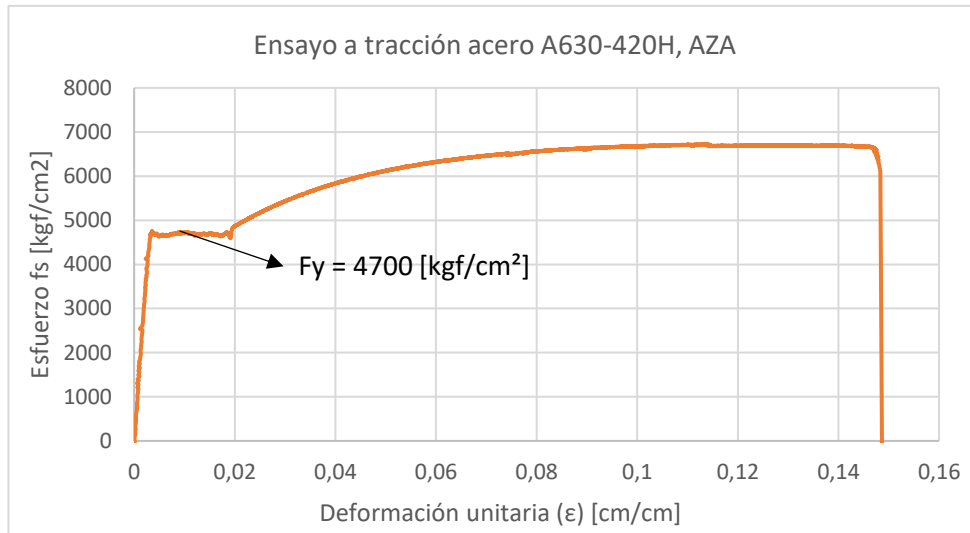
**Figura 13** Curva de ensayo tracción para acero AZA A630-420H

A continuación, se presentan los resultados del ensayo a tracción de las barras longitudinales indicadas en la **Figura 13** y **Figura 14**. En las vigas se utilizó acero AZA y en las columnas se sustituyeron algunas con barras CAP.

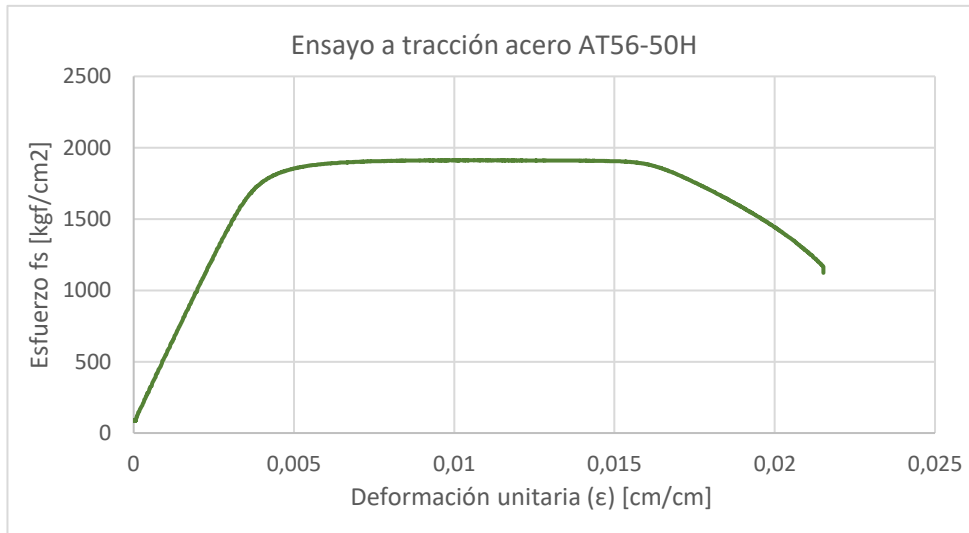
**Figura 15** Curva de ensayo tracción para acero AT56-50H

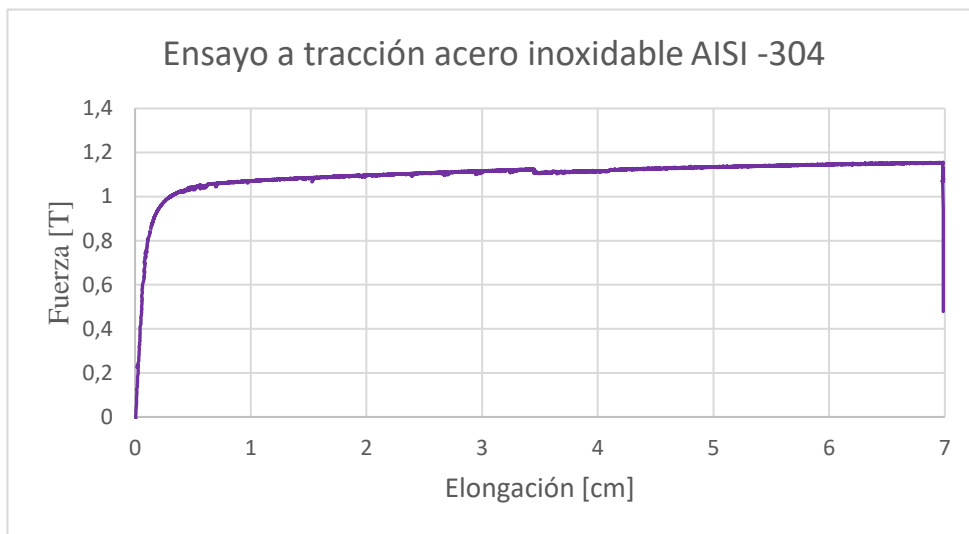
**Figura 16** Curva de ensayo tracción para acero inoxidable AISI-304

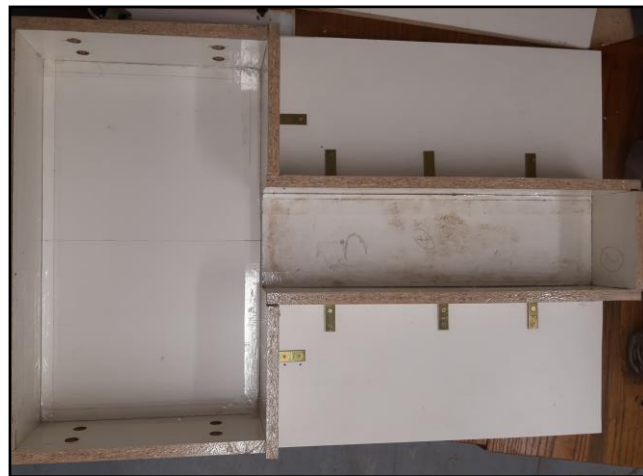
**Figura 24** Moldaje para especímenes terminado

Se construyó el moldaje según las indicaciones de Maldonado, J. (2023) y en base a las dimensiones de las probetas de Bermúdez, A. (2024) como se ve en la **Figura 24**.

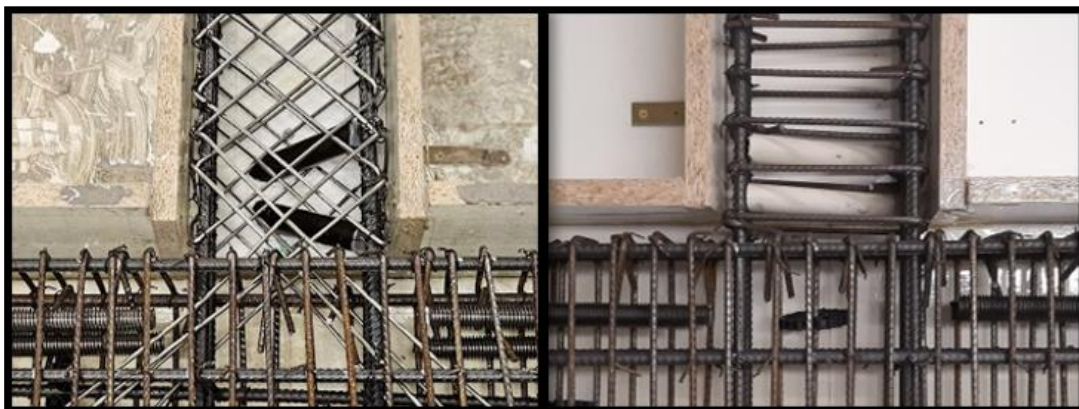
**Figura 26** Distribución de tubos en RM4 de estribos inclinados y RM6 con estribos ortogonales respectivamente de izquierda a derecha

Sin embargo, estas medidas solo se utilizaron en las probetas con estribos tradicionales debido a que los inclinados forman un enrejado, que impide la fácil instalación de los tubos dentro de la viga y que estos queden paralelos entre sí. Esto provocó que, en los especímenes con refuerzos transversales inclinados, la barra estudiada fuera la ubicada en el lado contrario a las de estribos ortogonales, como se ve en la **Figura 26**.

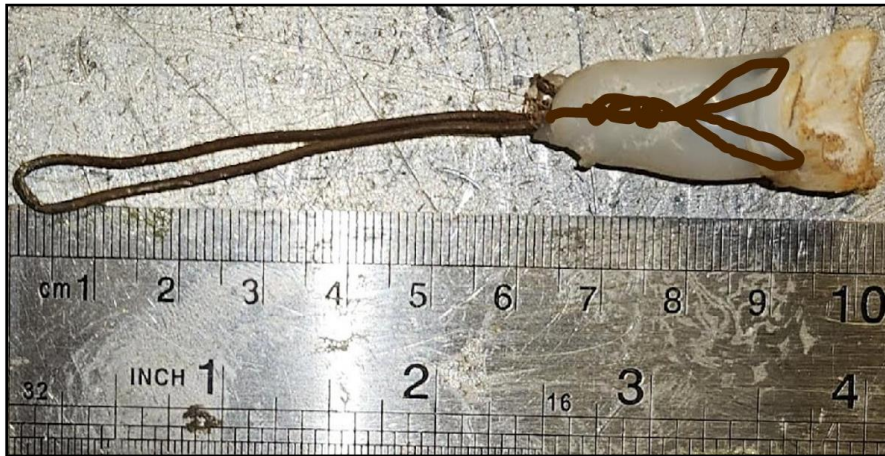
**Figura 29** Tapón de silicona utilizado para sellar el extremo del tubo en contacto con el refuerzo longitudinal

- II. Se colocó silicona caliente en la zona del alambre que tiene forma de “Y” para instalarlo donde está el desbaste circular, luego se rellenó el resto dentro del tubo **procurando sellar** todas las posibles partes donde pudiera ingresar el hormigón. También, se le colocó un trozo de barra longitudinal en el extremo desbastado para darle forma circular a la silicona quedando como resultado la **Figura 29**.

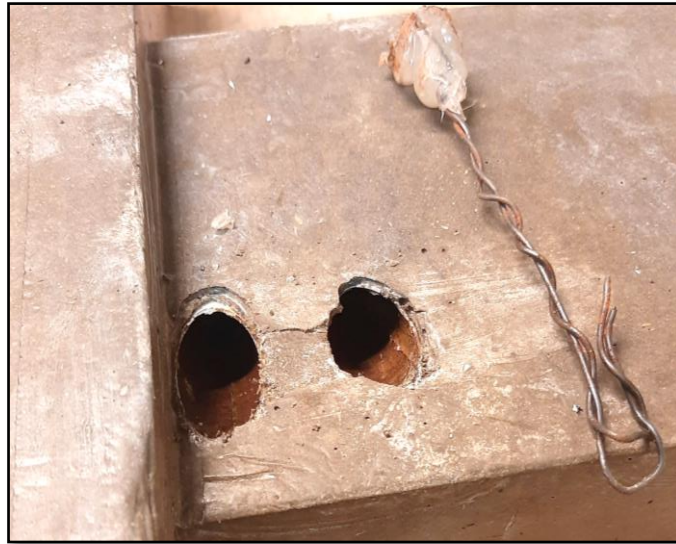
**Figura 30** Tapón de silicona retirado posterior al hormigonado de la probeta

- III. Una vez endurecida la silicona, se **retiró el tapón** del tubo para verificar que este se extraiga fácilmente y que no se rompa o que queden restos de material dentro del tubo, proceso el cual se realizó previo al hormigonado. Esto quedó demostrado una vez hormigonada la probeta RM5 en la **Figura 30**. Sin embargo, quedaron restos de lechada y silicona porque no se logró que el tapón quedara bien adherido a la barra.

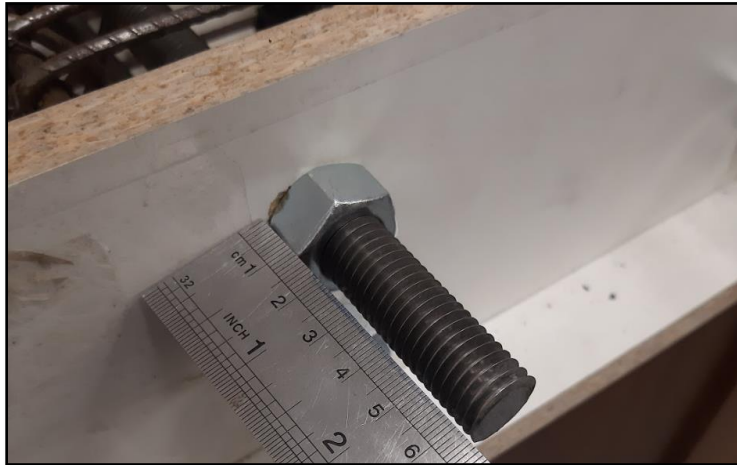
**Figura 34** Longitud externa al moldaje de barras roscadas de 6,5 [cm]

Quinto, se instalaron las barras roscadas en los agujeros de la placa, quedando aproximadamente a 6,5 [cm] desde el exterior del moldaje, las cuales se fijaron con una tuerca externa e interna a la placa de melamina como indica la **Figura 34**.

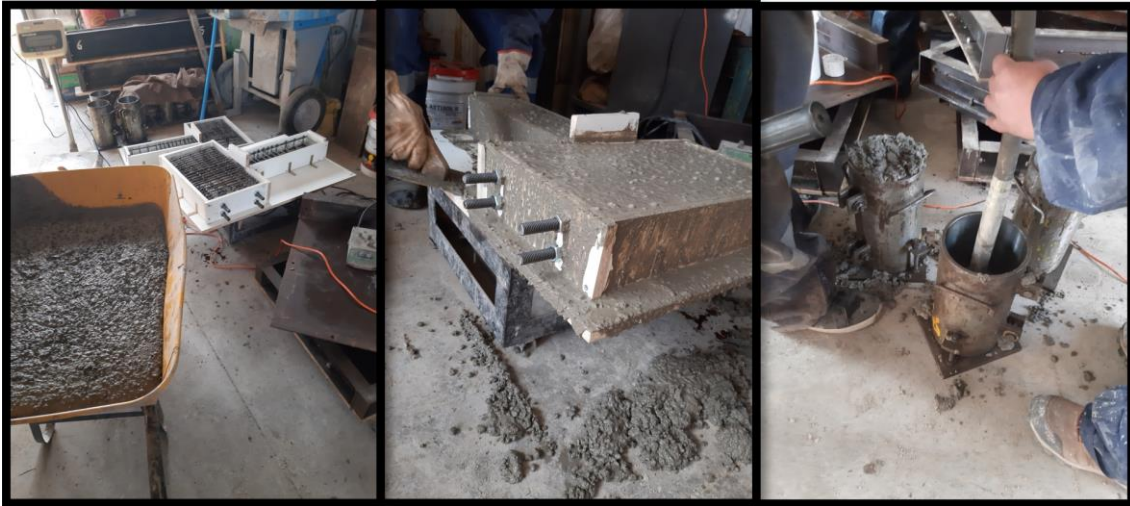
**Figura 36** Proceso de hormigonado especímenes, traslado de hormigón a betonera, vibrado y preparación de probetas cilíndricas, de izquierda a derecha

Como se puede ver en la **Figura 36**, se indica el proceso de hormigonado, con su respectivo vibrado y en la **Figura 37**, las probetas después de este proceso, las cuales se desmoldaron pasados los 4 días y se mantuvieron hasta los 28 días en la **cámara húmeda** para el término de fraguado.

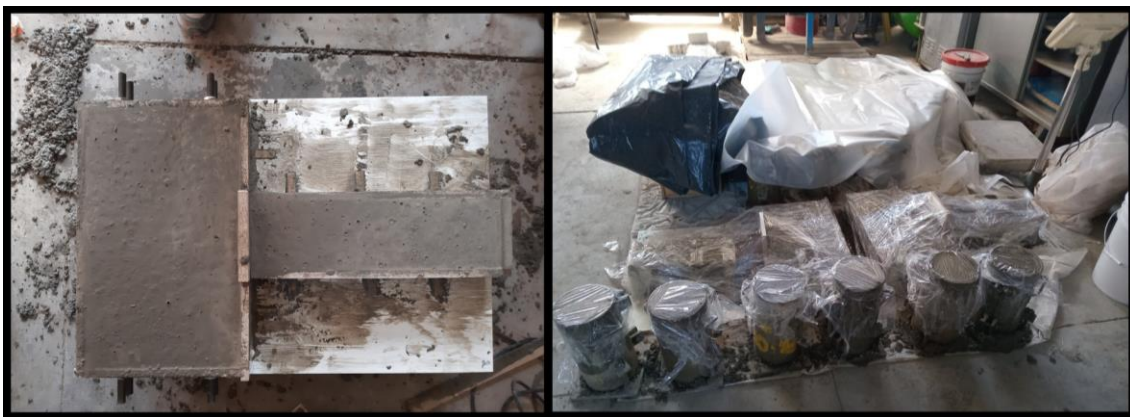
**Figura 37** Fin del proceso de hormigonado en probetas cilíndricas y segmentos de marcos estructurales

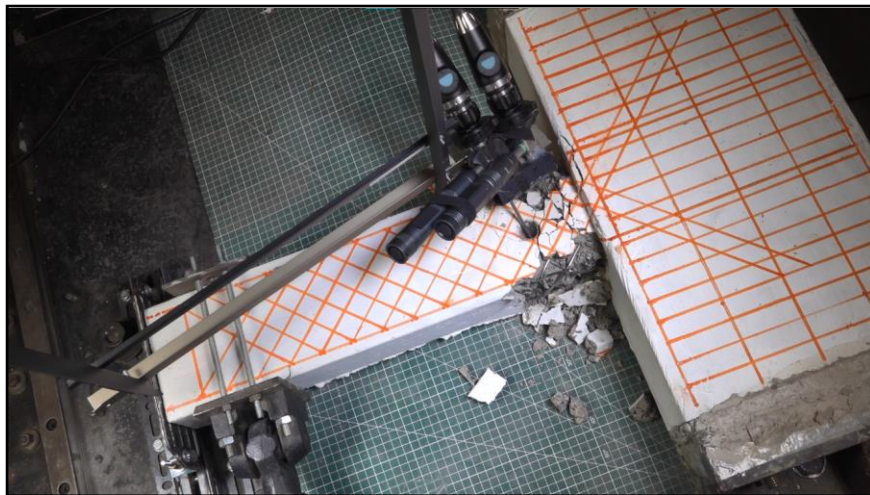
**Figura 46** Especimen RM1 posterior a ensayo de sollicitación sísmica

De esta probeta se destaca la mayor cantidad de ciclos previo a la fractura de los elementos longitudinales resistiendo hasta el tercer ciclo de 30 [mm] como se ve en la **Figura 46**. Según lo observado en las cámaras endoscópicas estas no lograron captar la misma zona de la barra puesto que los tubos no quedaron paralelos entre uno y otro como se ve en la **Figura 45**, además, no se logra ver estrías en la cámara 1. También, en la cámara 2 debido al proceso de limpieza de las barras, estas no lograron mantener su apariencia, ni sus dimensiones lo cual impidió la determinación precisa de la deformación de las barras longitudinales. Esto se muestra en la **Figura 47**, donde se observa el comportamiento de la barra en el quinto ciclo por nivel de carga.

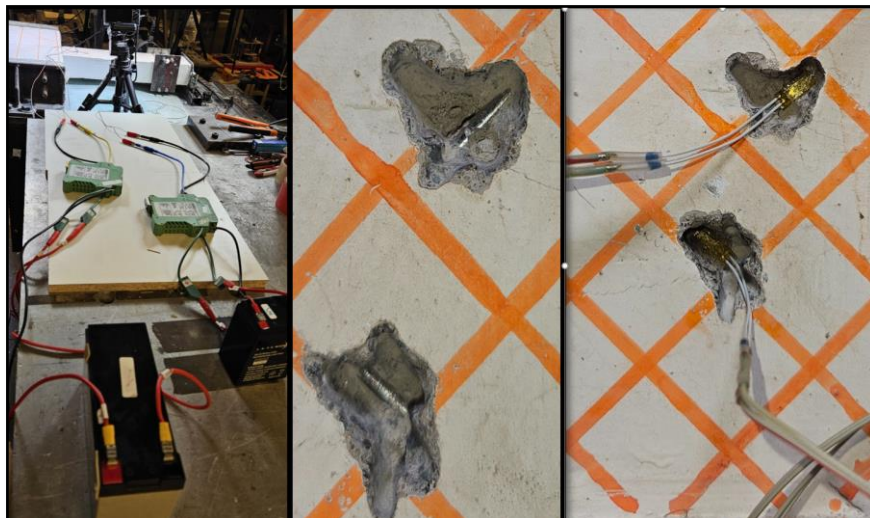
**Figura 50** Instalación de galgas extensiométricas en estribos inclinados de espécimen RM2

En la probeta RM2, no hubo cámaras endoscópicas en la viga, sino que se colocaron estampillas extensiométricas en dos de los estribos como se ve en la **Figura 49 y 50**. En esta, se obtuvieron fracturas de los elementos longitudinales en una cantidad de ciclos menor a lo ocurrido en los otros ensayos. Por otro lado, el uso de las galgas extensiométricas o strain gauges permitió observar el comportamiento de los estribos inclinados durante las cargas cíclicas positivas y negativas, pero solo hasta los primeros ciclos según indica la **Figura 51**, ya que se despegaron o fallaron. Funcionando solo hasta las deformaciones que corresponden a la fluencia del acero.

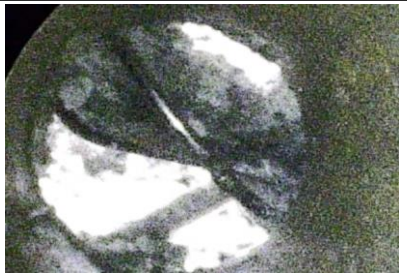
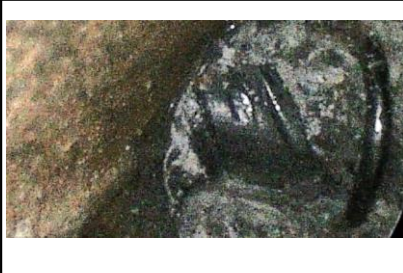
**Figura 56** Secuencia de barra longitudinal en RM3 en el 5° ciclo por nivel de carga con excepciones y el último ciclo del ensayo

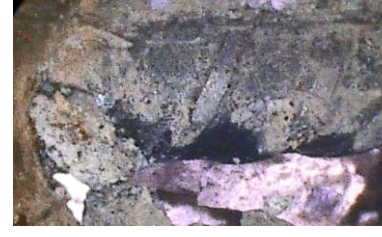
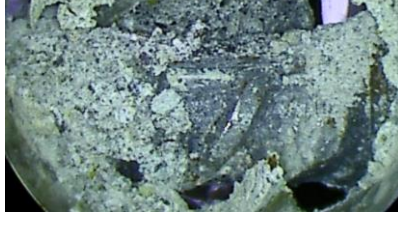
**Figura 65** Secuencia de barra longitudinal en RM5 en el 5° ciclo por nivel de carga y el último ciclo del ensayo

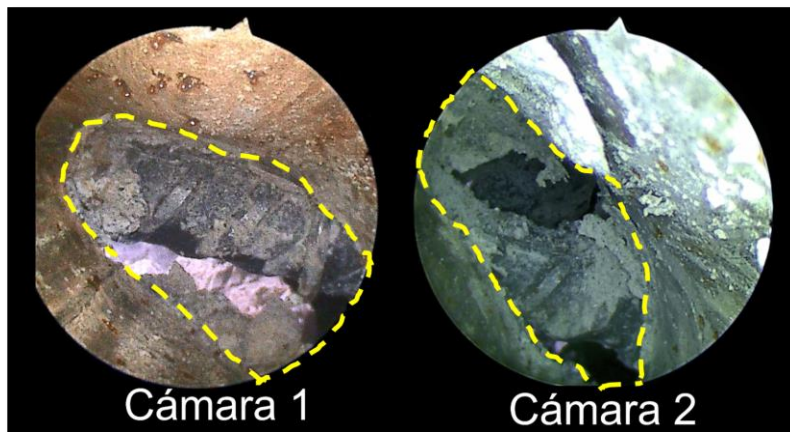
**Figura 66** Aplastamiento de tubos, espesor de 0,6 [mm] no fue suficiente

Durante los últimos ciclos, se tuvo un aplastamiento de los tubos usados para las cámaras endoscópicas debido a la alta deformación del hormigón en su interior según la **Figura 66**. En el 8° ciclo de 25 [mm] esto se agravo, por lo que se decidió **no seguir con el ensayo** por riesgo de daño a las cámaras endoscópicas.

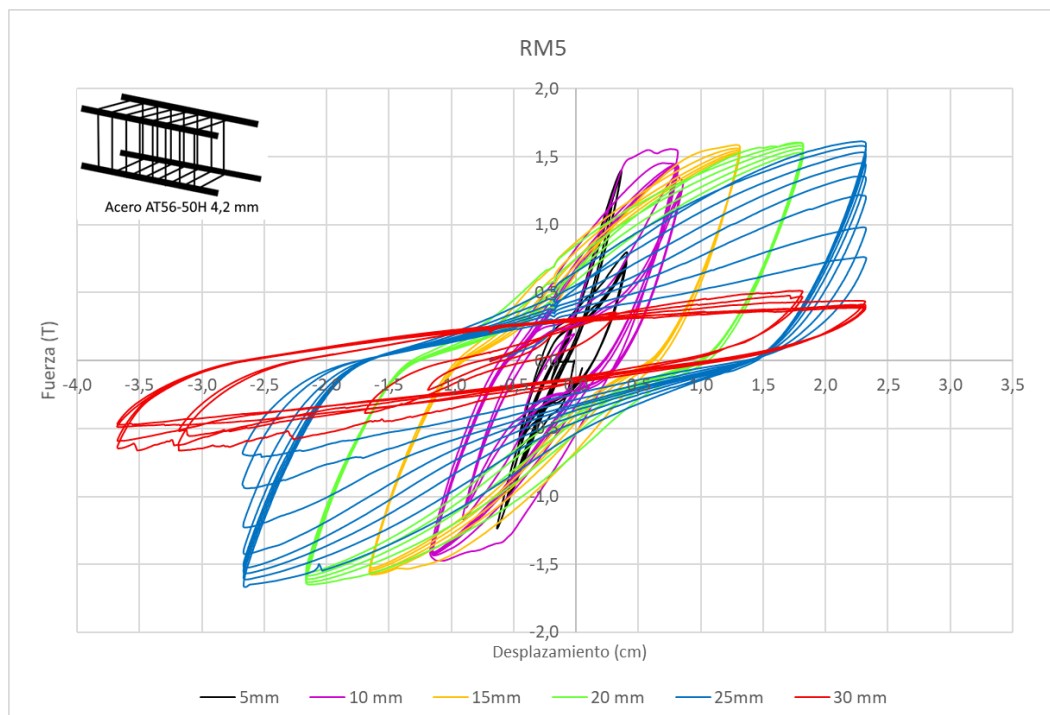
**Figura 67** Curva de histéresis fuerza-desplazamiento obtenida en ensayo de espécimen RM5

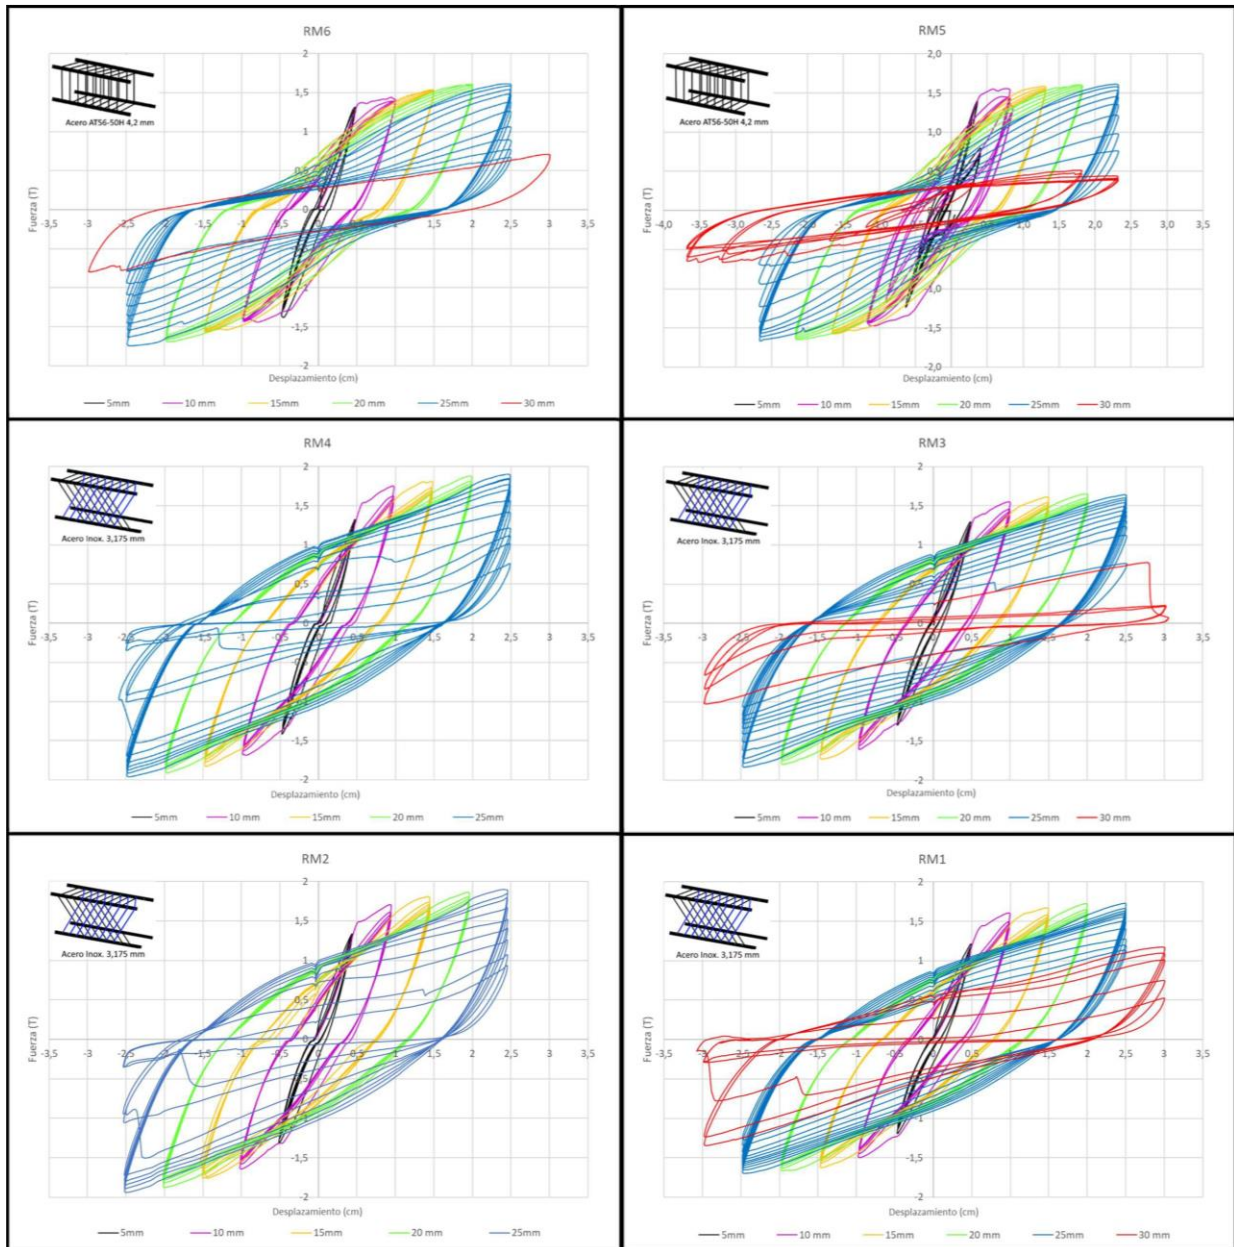
**Figura 72** Curvas de histéresis por probeta para comparación visual de ellas

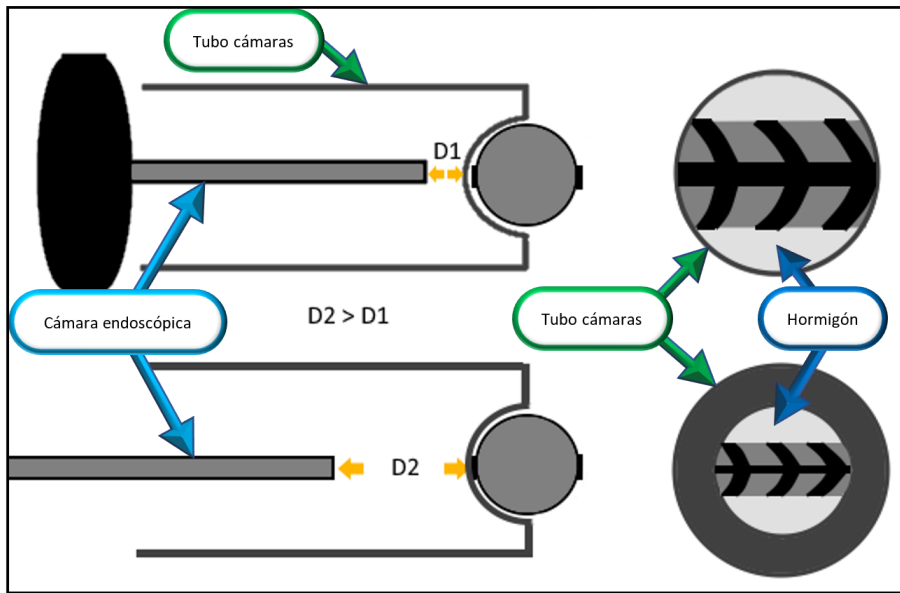
**Figura 74** Distancia relativa entre cámara endoscópica y barra longitudinal

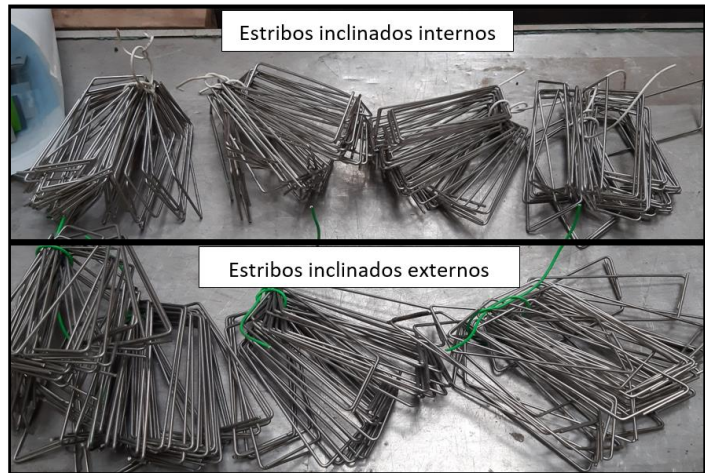
**Figura 88** Estribos inclinados en dos planos internos y externos para viga

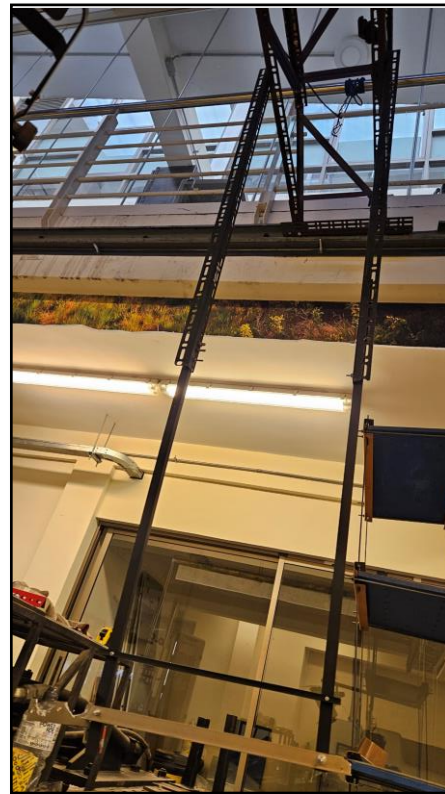
**Figura 90** Soporte en voladizo para cámaras endoscópicas
