UNIVERSIDAD TÉCNICA FEDERICO SANTA MARÍA
DEPARTAMENTO DE INGENIERÍA MECÁNICA
VALPARAÍSO - CHILE

**ESTRATEGIA DE MANTENIMIENTO Y PROPUESTA DE INNOVACIÓN PARA
BATERÍAS DE HIDROCICLONES EN PLANTAS CONCENTRADORAS**

MEMORIA DE TITULACIÓN PARA OPTAR AL TÍTULO DE:
INGENIERO CIVIL MECÁNICO

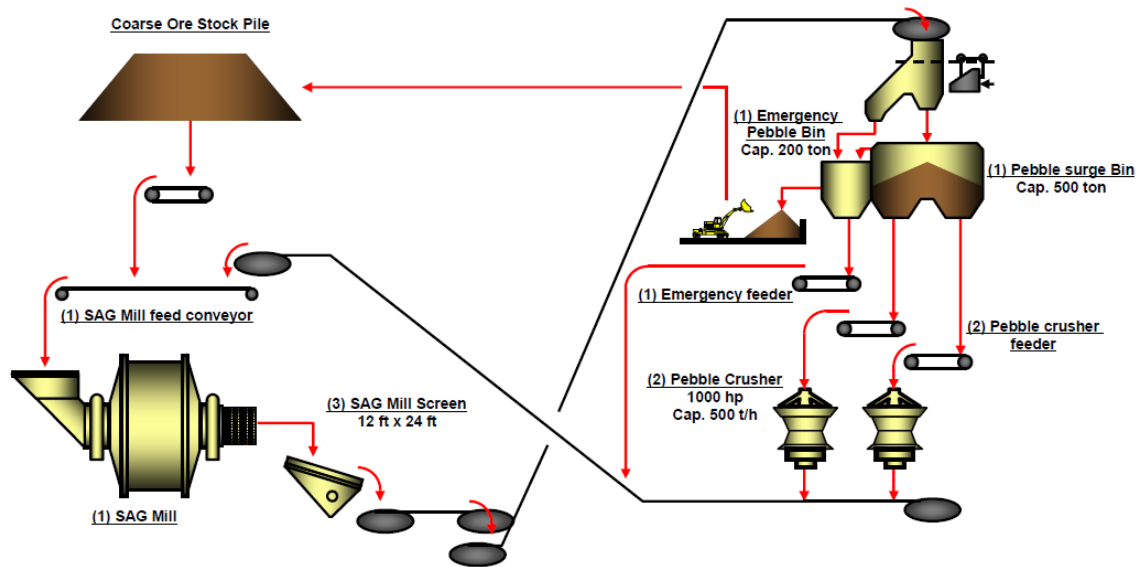
El circuito de *pebble* se inicia en el harnero y todo este material de sobretamaño es triturado por dos chancadores, reduciendo así la granulometría. Finalmente todo este producto es reinyectado nuevamente a la correa que alimenta al molino SAG.

Figura 2.8: Diagrama de flujo del circuito de *pebbles*.

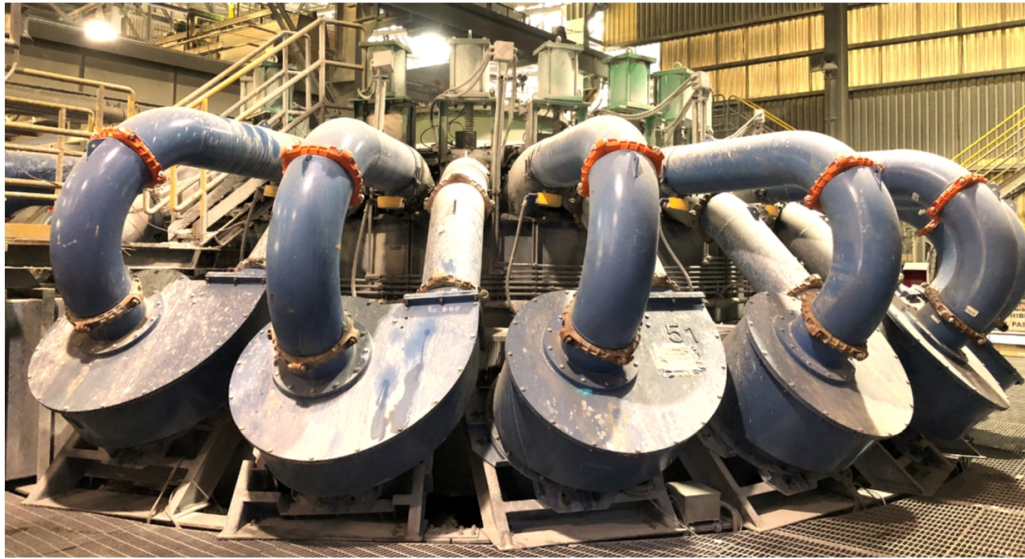
**Figura 2.10:** Imagen lateral de una batería de hidrociclones (configuración en 45°).

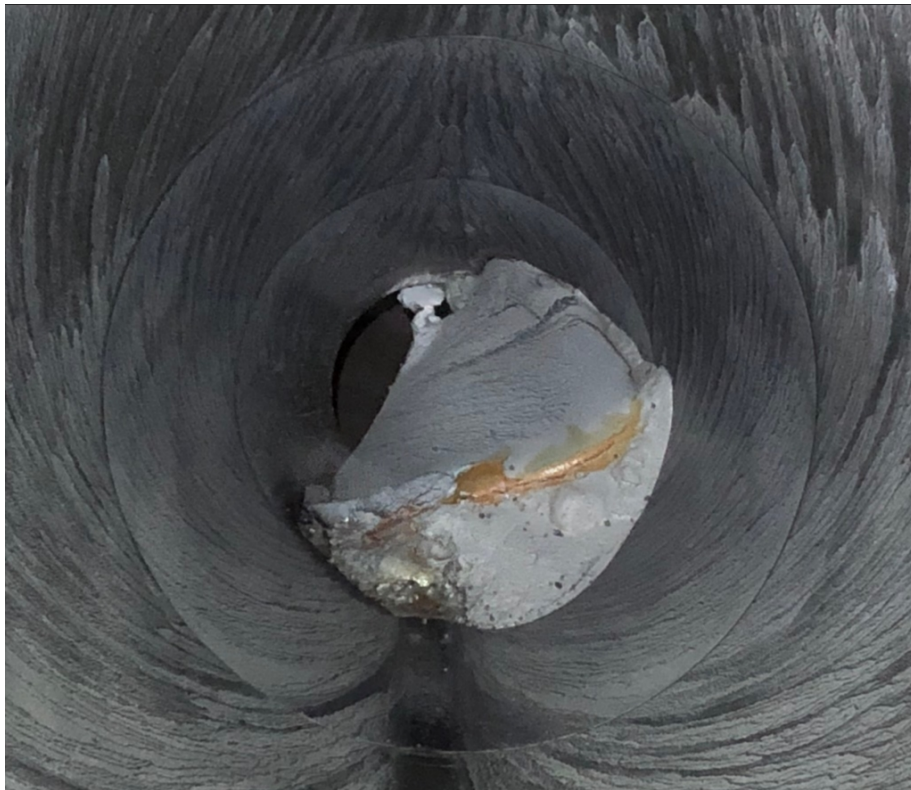
Figura 2.15: Obstrucción de *apex* por placa metálica externa.

- Desprendimiento del revestimiento en las secciones cónicas.
- Roturas en el *apex*.
- Elementos externos obstruyendo el *apex* como placas de acero, madera, carpetas plásticas y gomas de revestimientos de otros equipos de la planta (Figura 2.15 y Figura 2.16).

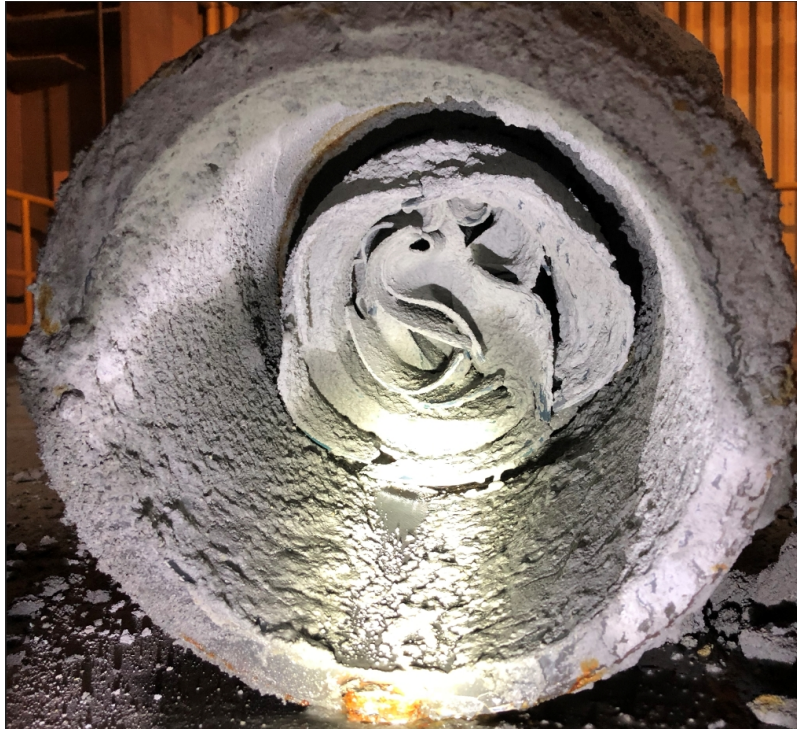
Figura 2.16: Obstrucción de *apex* por carpetas plásticas externas.

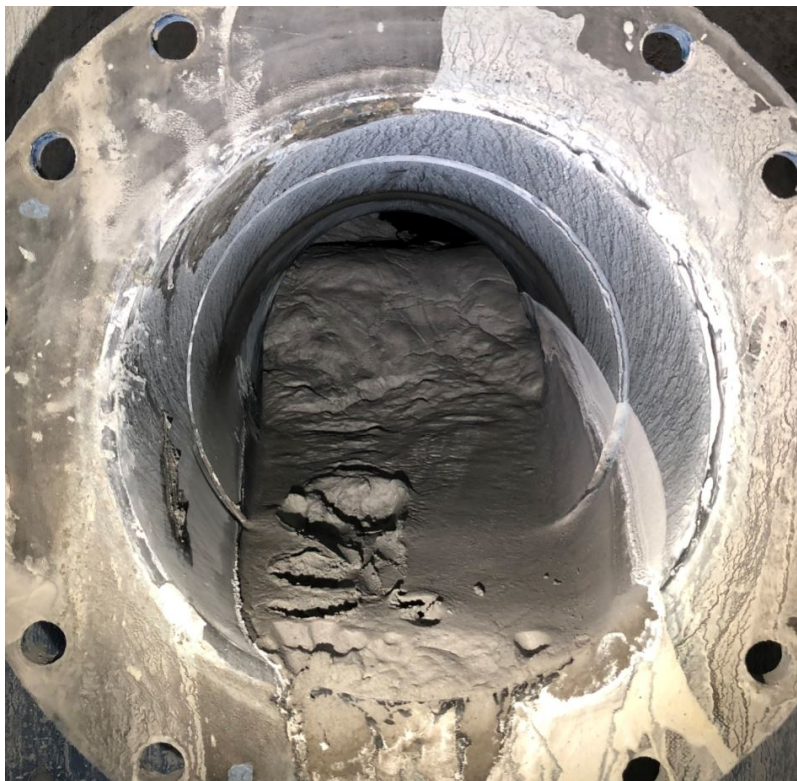
Figura 2.17: Ciclón en condición de embancamiento.

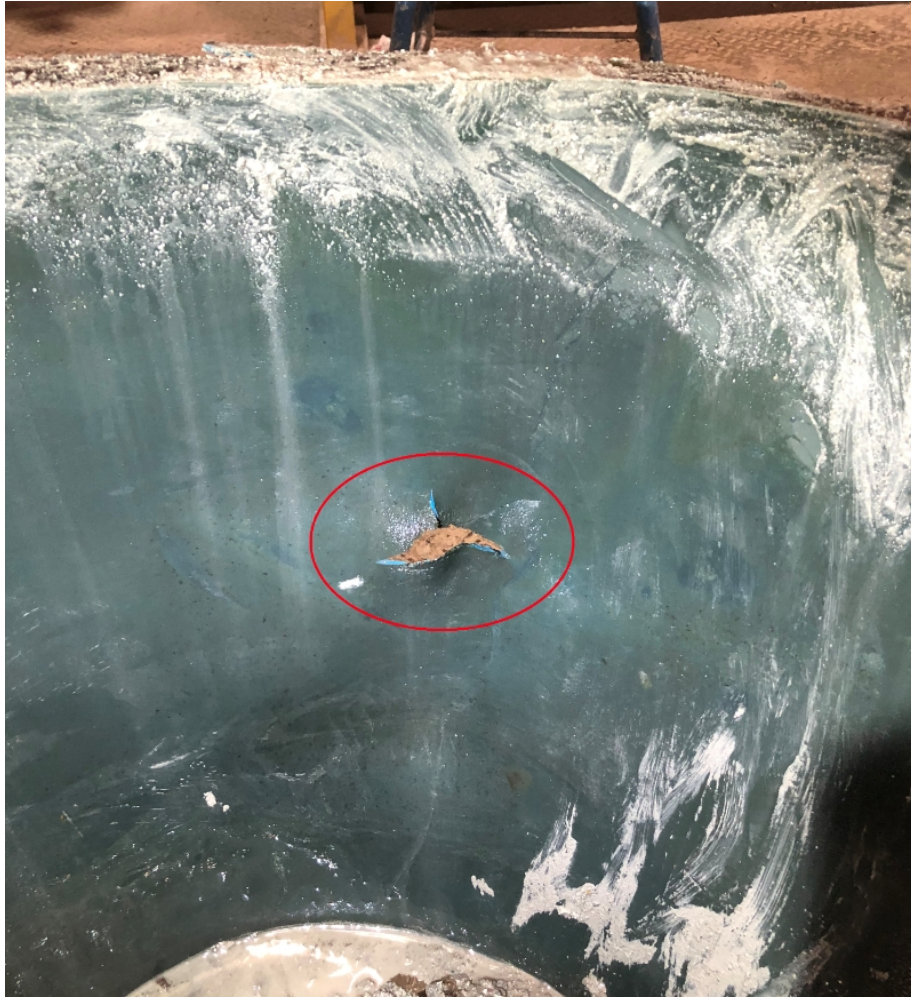
Figura 2.19: Rotura de revestimiento en cono superior, lo que provoca una nula clasificación.

Se escoge este hidrociclón para el estudio ya que es el único que falló hasta la rotura del revestimiento debido al desgaste normal por operación al cabo de un año y nueve días de instalado, entre el 07/07/2017 (fecha de instalación) y 16/07/2018 (fecha declarado como inoperable por mala clasificación). En su momento, el equipo se detuvo por embanque y al solicitar su revisión, se observó una rotura en el revestimiento del cono superior que atravesaba hasta la carcasa metálica. Este antecedente permite estudiar de inicio a fin los datos de granulometría y operación de este hidrociclón.

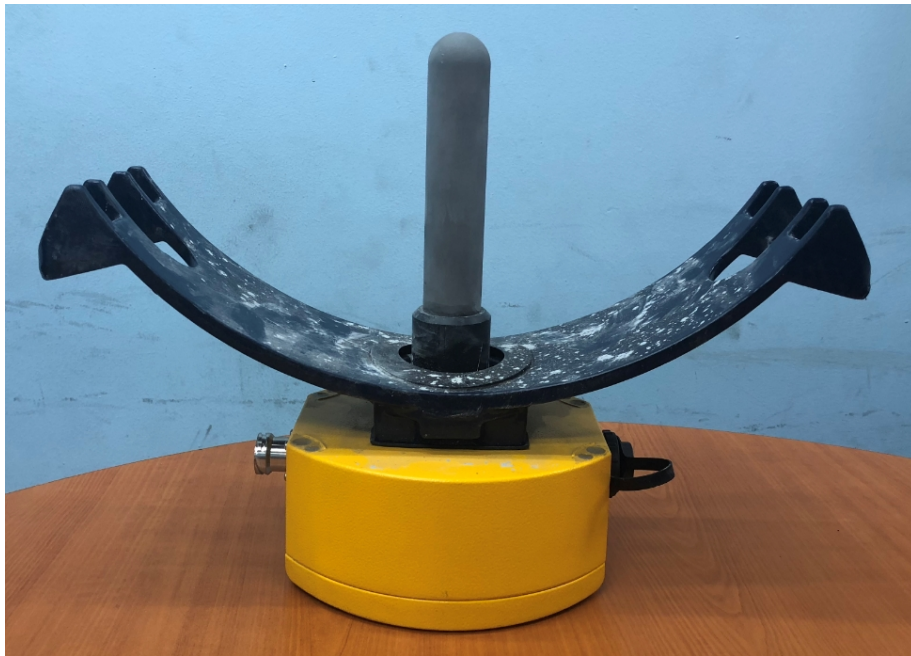
- Capacidad detección de partículas: $\geq 75\ \mu\text{m}$
- Taza de actualización (toma de muestras): 4 segundos
- Rango de temperatura del sensor: -10°C a $+55^{\circ}\text{C}$
- Cabezal del sensor: Sonda reforzada, acoplada a una caja metálica que contiene la electrónica.
- Cubierta del cabezal del sensor: Revestida en *PVC*, certificada hasta *IP66* y diseñada hasta *IP67*.

Figura 2.21: Cyclonetrac™ *PST*. En el cuerpo metálico de color amarillo se encofra la electrónica del dispositivo, mientras que la probeta se encuentra recubierta por caucho de color gris.

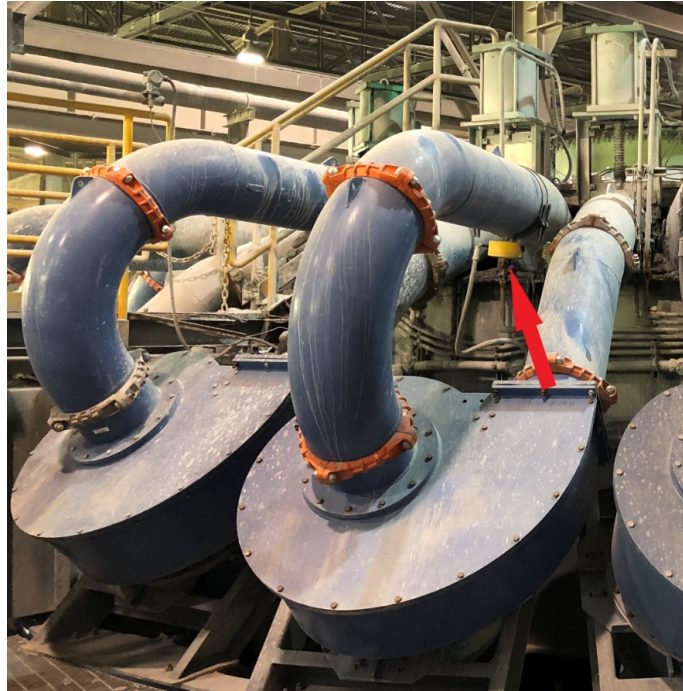
Figura 2.22: Montaje de PST (de color amarillo) en ducto de descarga *overflow*.

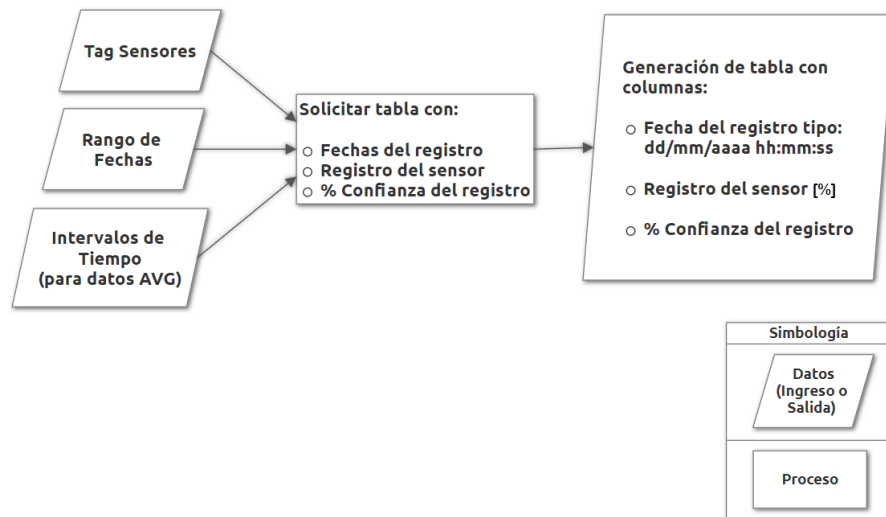
**Figura 3.1:** Esquema general para la generación de tablas de datos.

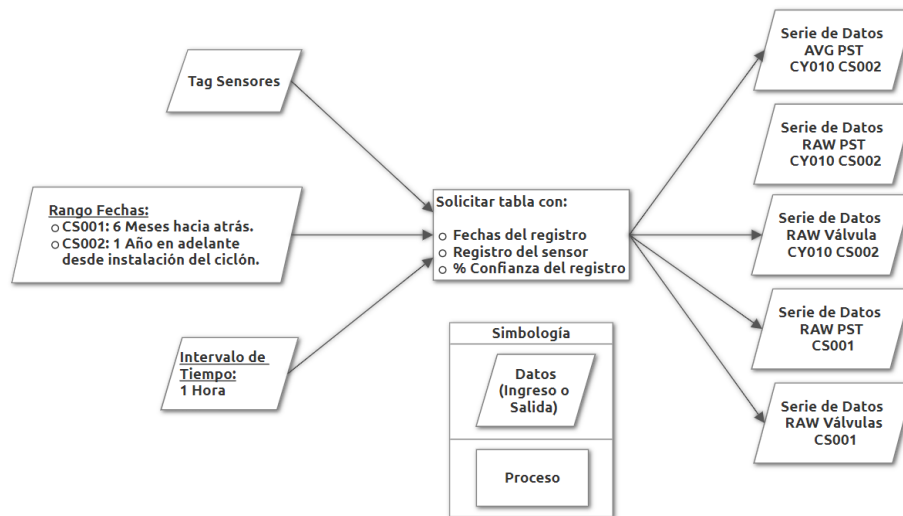
Figura 3.2: Esquema final con entradas y salidas.

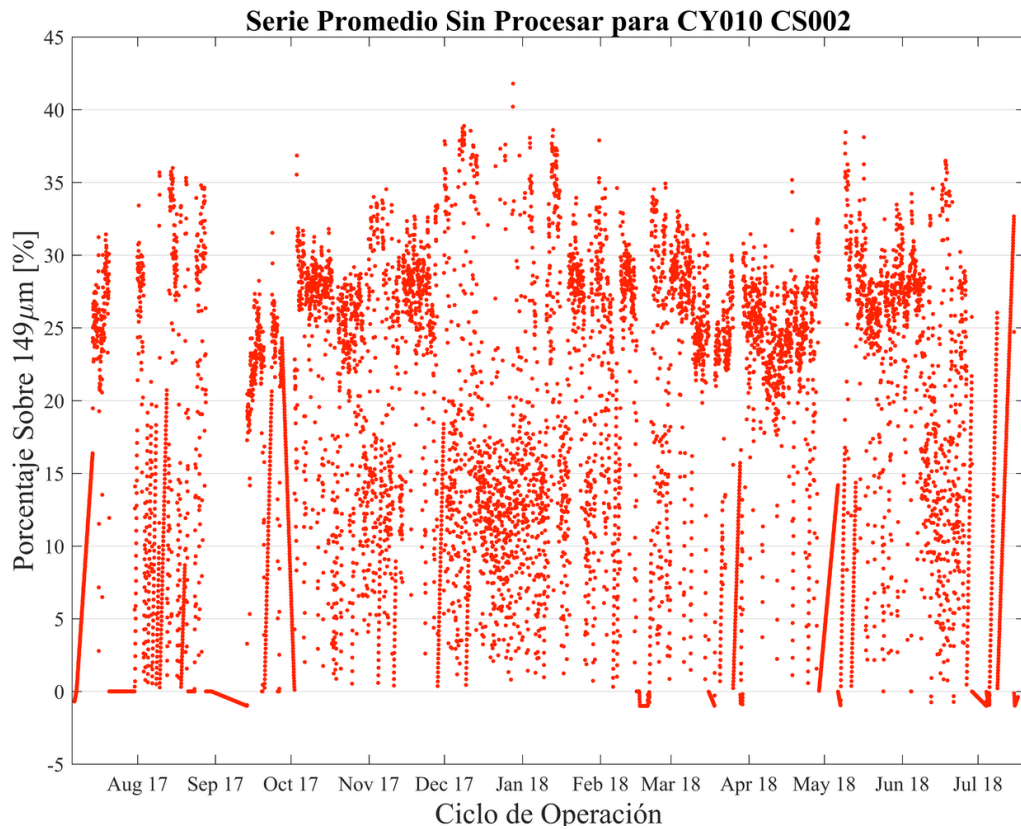
Con la base de datos granulométricos del dispositivo *PST* promediados en intervalos de una hora (ver tabla A.2), se realiza un gráfico de la columna de datos de medición (*ELS.310-AIT-002-C10.PV – Average*) en función de las fechas registradas en cada uno de estos datos (*Timestamp*):

Figura 3.3: Gráfico de la Serie Promedio sin procesar del Ciclón 10 Batería 2.

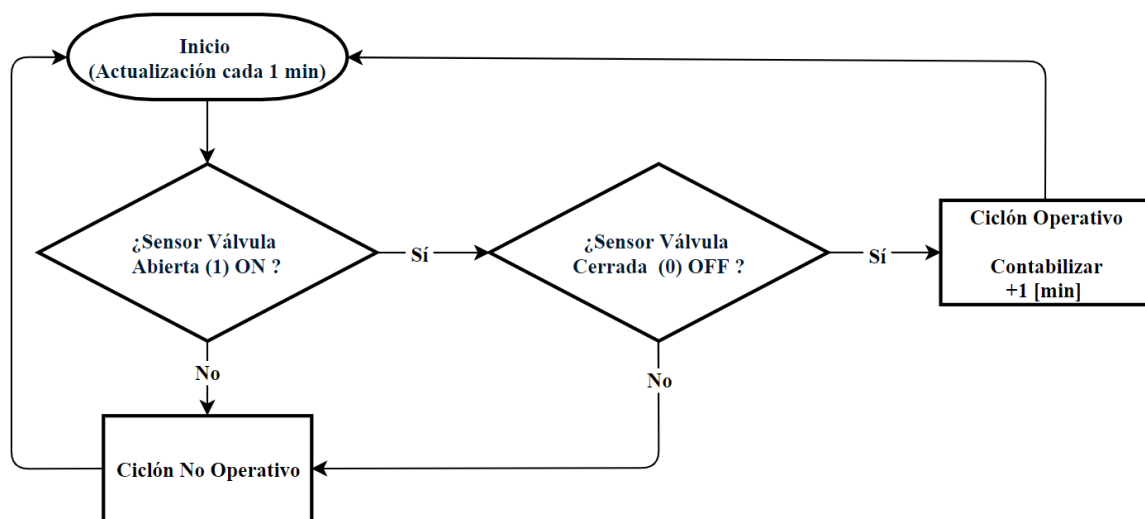
Figura 3.4: Diagrama lógico de la propuesta de horómetro #1.

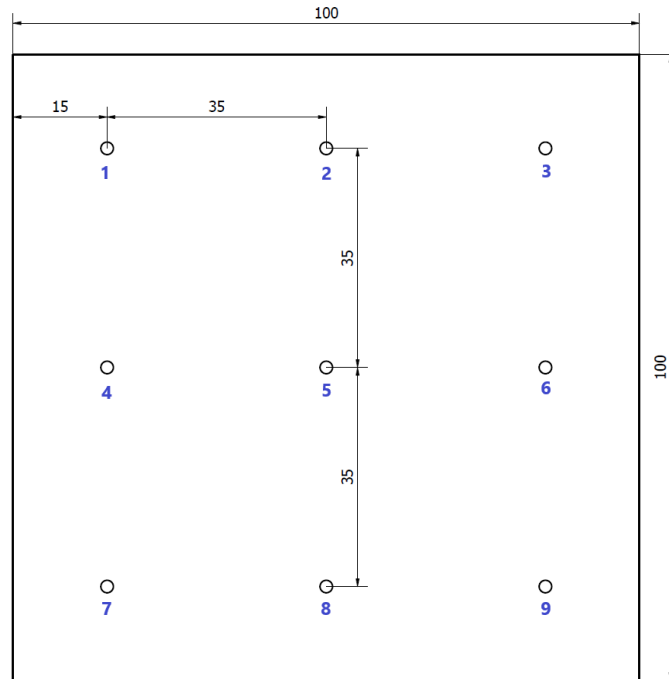
Figura 3.6: Plantilla utilizada para marcar puntos de medición en revestimientos retirados.

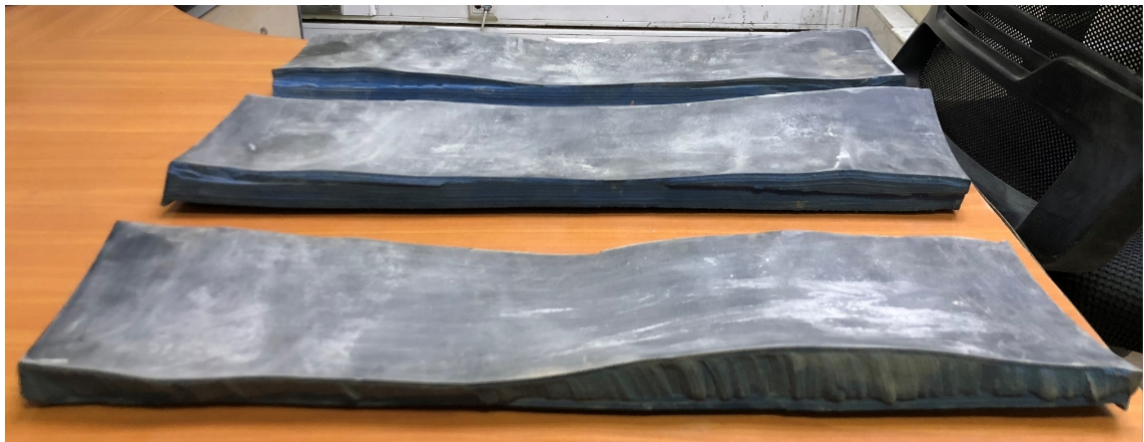
Figura 3.8: Franjas seccionadas de caucho proveniente de cono intermedio.

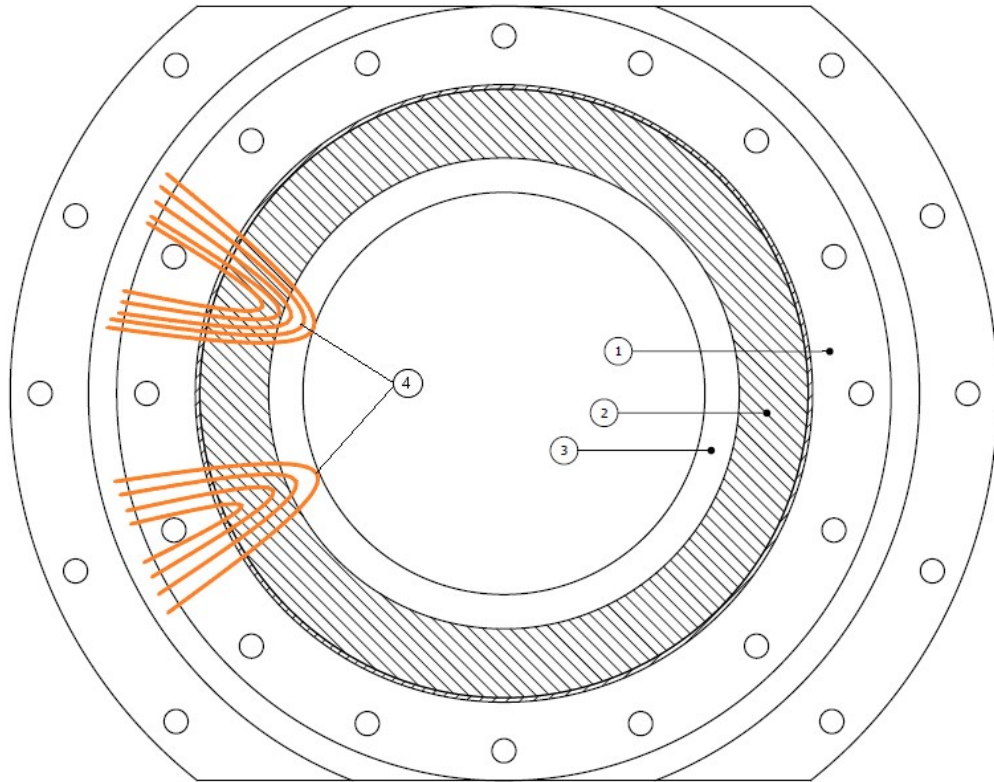
Figura 3.11: Vista en corte del cono inferior e intermedio.

En la Figura 3.11 se muestra: 1) carcasa cono intermedio (anterior); 2) revestimiento en cono inferior (siguiente) en corte; 3) resalte positivo de revestimiento del cono intermedio; 4) configuración inserto.

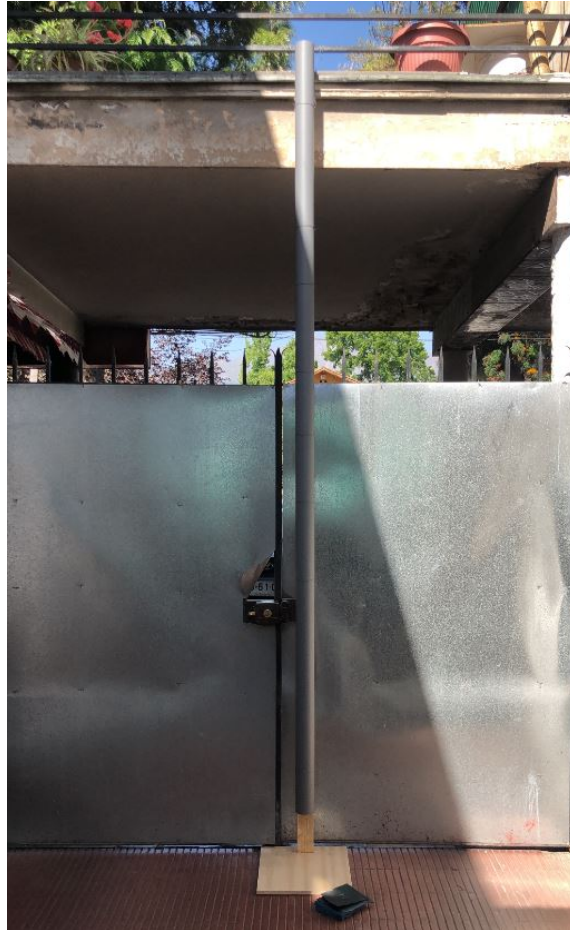
Se posiciona la base en el suelo y sobre ella se dibuja un área de impacto de 13 [cm] x 13 [cm]. En esta área se disponen tornillos en la periferia que servirán como guías del cableado a realizar. Este trazado de cables irá conectado por un extremo a la terminal común (*COM*) del *tester* y el otro extremo a la terminal de entrada (*Input*), formando un circuito cerrado que emite un pitido permanente indicando la continuidad del alambre. Luego se posiciona el ducto sobre esta área de pruebas, quedando a 20 centímetros por sobre la superficie de la base. Este tubo cumple la función de protección contra corrientes de viento para que los objetos con masas menores no fuesen desviados. En todos los lanzamientos se evitó que la carga tocara las paredes del tubo para que así esta no perdiese rapidez producto del roce. Para los objetos más pesados (sobre un kilogramo) se descartó el uso de un ducto debido a que estos difícilmente se desviaban por el viento.

Figura 3.14: Imagen general del montaje de la plataforma de pruebas.

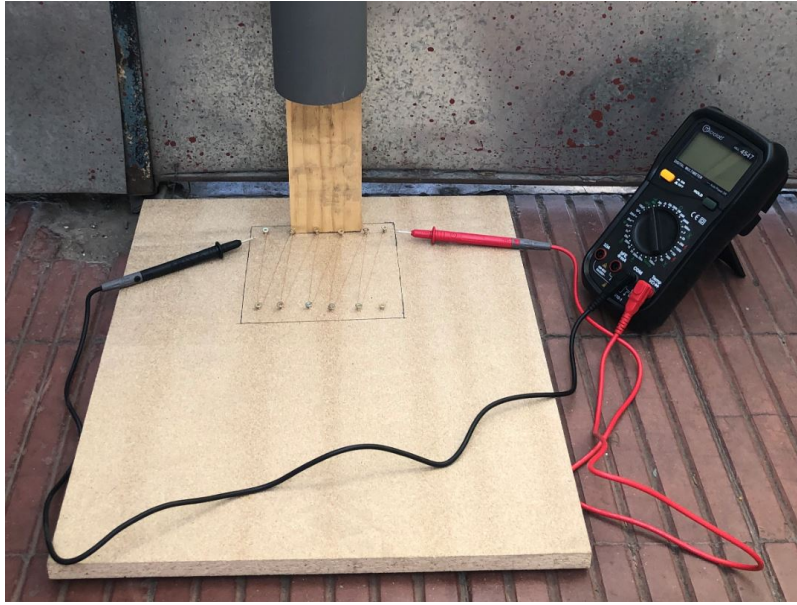
Figura 3.15: Imagen del montaje del *tester* conectado a alambres.

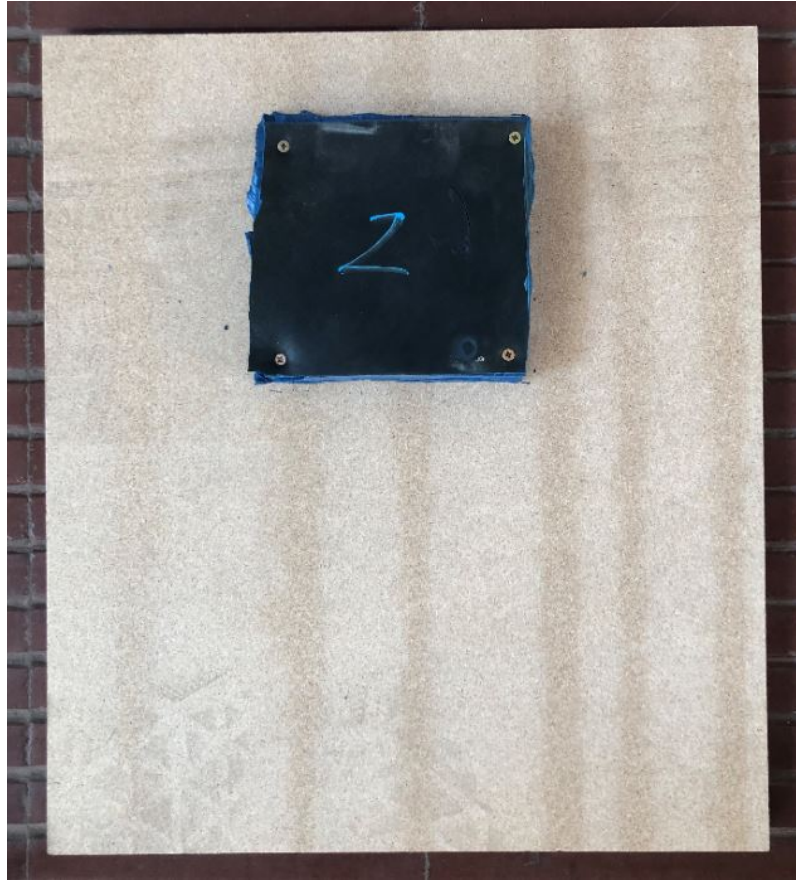
Figura 3.17: Imagen del montaje del caucho sobre la plataforma de pruebas.

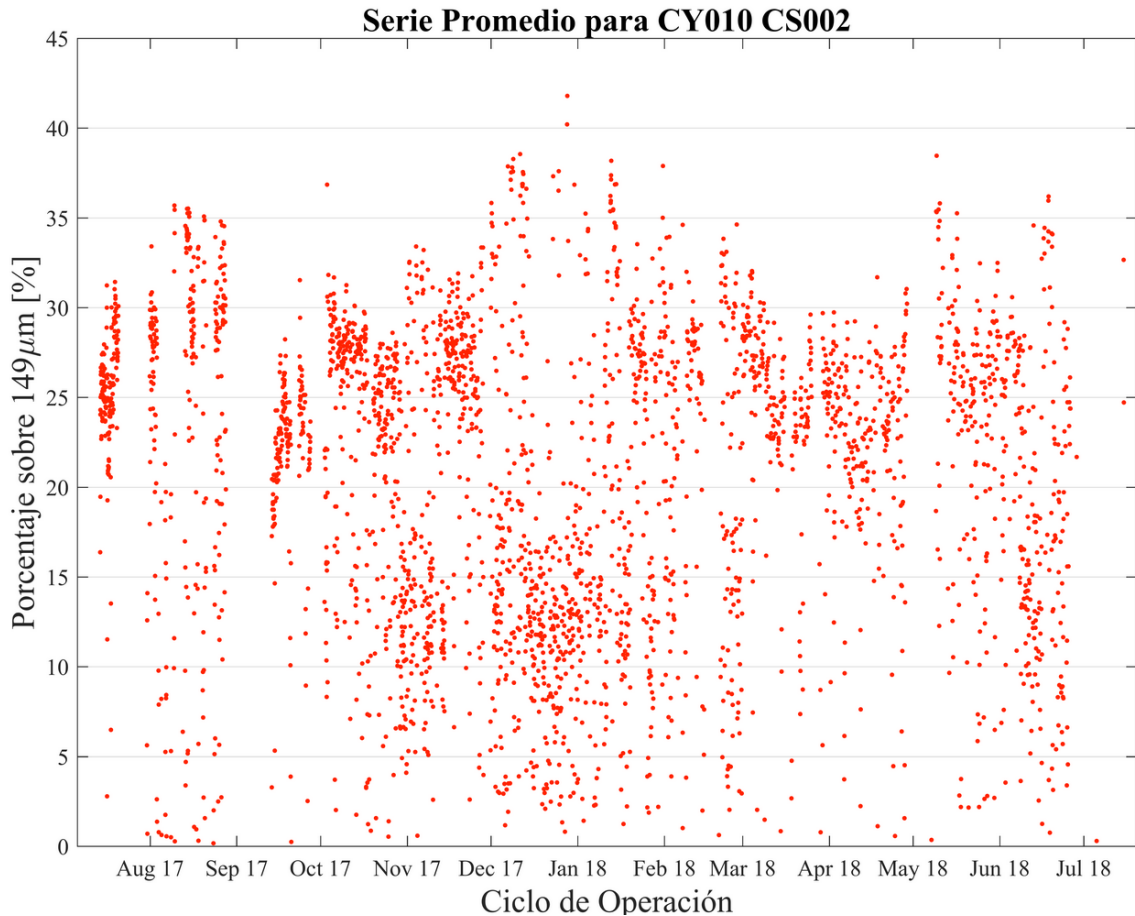
Se observan tendencias al alza entre agosto-septiembre 2017, noviembre-diciembre 2017 y mayo-julio 2018. El resto son tendencias a la baja en cuanto al tamaño de partícula, sobre todo en el periodo diciembre-mayo de ambos años. Dado que el gráfico de la serie promedio es una nube de puntos, es mejor analizar las tendencias en los gráficos para la serie de datos cruda y así confirmar una relación existente o no entre granulometría y desgaste (por ende una peor clasificación).

Figura 4.1: Gráfico de la Serie Promedio procesada del Ciclón 10 Batería 2.

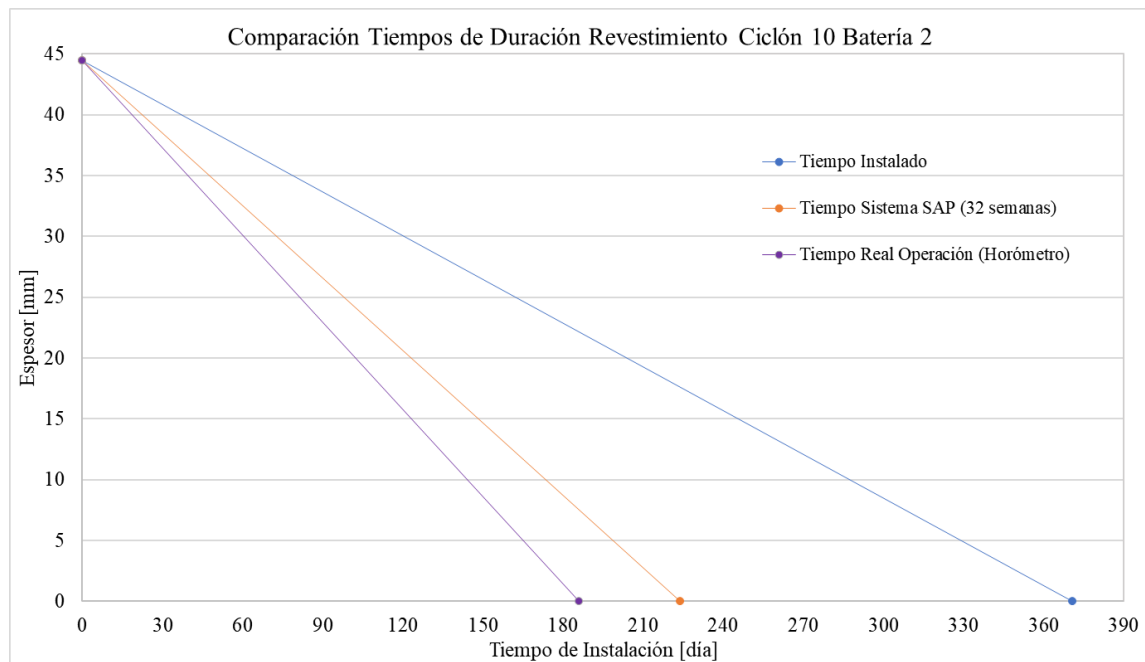
Figura 4.7: Gráfico comparativo de la duración del revestimiento según el enfoque de tiempo.

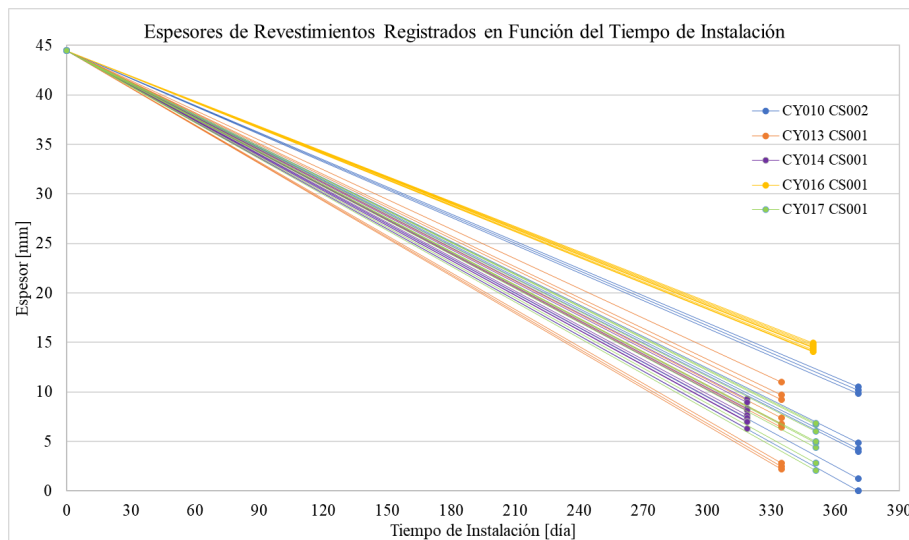
Figura 4.8: Gráfico con los registros de espesores finales medidos en revestimiento en función del tiempo de instalación.

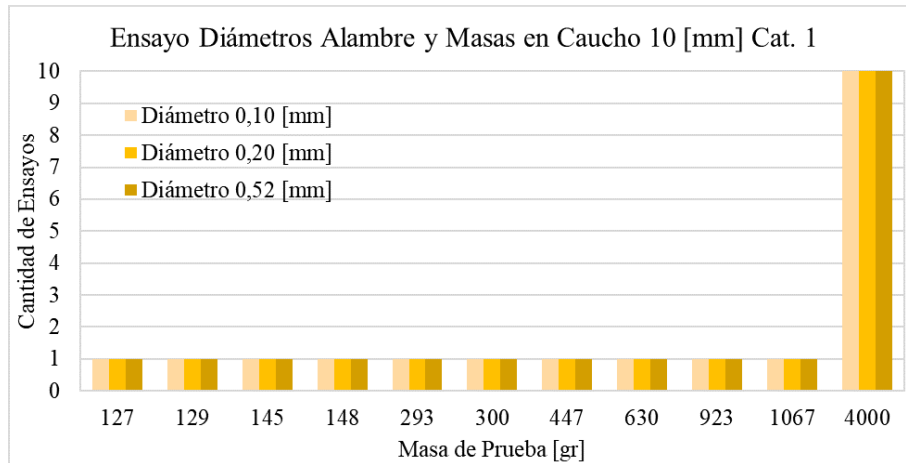
Figura 4.11: Categoría 1 de ensayos de impacto con masas sobre tres diámetros de alambre, con caucho de 10 [mm].
