**UNIVERSIDAD TECNICA FEDERICO SANTA MARÍA  
DEPARTAMENTO DE OBRAS CIVILES  
VALPARAISO – CHILE**

**ANALISIS TÉCNICO – ECONÓMICO PARA LA APLICACIÓN DE  
PAVIMENTOS DELGADOS EN LOSAS CORTAS EN LA  
CARRETERA EL COBRE DE LA DIVISIÓN EL TENIENTE DE  
CODELCO**

Memoria de Titulación presentada por  
**CRISTOBAL FELIPE JORQUERA ROJAS**

Como requisito parcial para optar al título de  
**INGENIERO CIVIL**

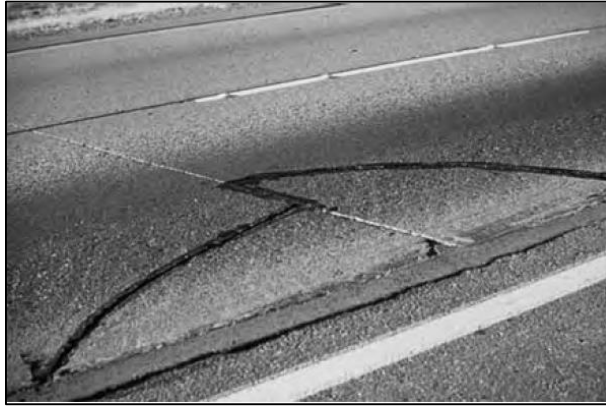
**Figura 2-2: Pavimentos de Hormigón - Agrietamiento de Esquina (Delatte, 2007).**

Consiste en el agrietamiento de una pieza triangular de hormigón en la losa (Figura 2-2), de entre 0,3m a la mitad del ancho de la losa (Miller & Bellinger, 2003). La ocurrencia del agrietamiento de esquina es más probable en losas más largas, ya que, si se alabea, pueden quedar sin soporte y romperse con el paso de carga de vehículos pesados.

Este agrietamiento se debe generalmente a las repeticiones de carga combinadas con una pérdida de soporte, mala transferencia de carga y tensiones térmicas o deformaciones por humedad (Huang, 2004).

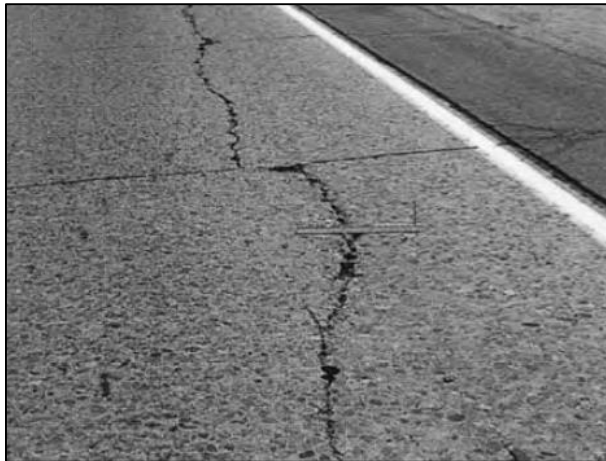
**Figura 2-3: Pavimentos de Hormigón – Agrietamiento Longitudinales (Delatte, 2007).**

Corresponden a grietas predominantemente paralelas al eje central de la calzada (Figura 2-3). Estas grietas se generan por una combinación de repeticiones de carga pesada, pérdida de soporte del terreno de fundación y tensiones de curvatura y deformación, o bien por una construcción inadecuada de las juntas longitudinales (Huang, 2004).

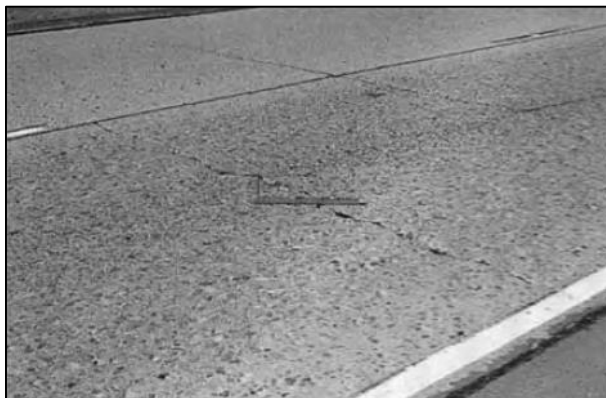
**Figura 2-4: Pavimentos de Hormigón-Agrietamiento Transversales (Delatte, 2007).**

Las grietas transversales son aquellas cuya orientación es predominantemente trasversal al eje de la calzada (Figura 2-4). Corresponden a una medida clave en el desempeño de los pavimentos JPCP, ya que una vez que ocurre la falla, el deterioro conduce a una irregularidad superficial severa.

Las grietas transversales generalmente se generan por una combinación de repeticiones de carga pesada y tensiones debido a gradientes de temperatura, gradientes de humedad y contracción por secado (Huang, 2004) .

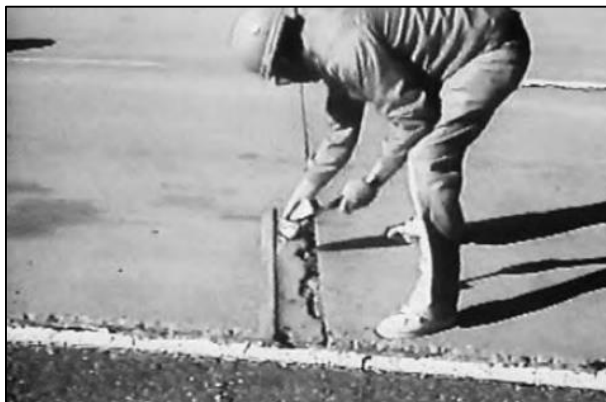
**Figura 2-5: Pavimentos de Hormigón-Desprendimiento en las Juntas (Delatte, 2007).**

Deterioro de juntas que consiste en el desprendimiento de parte del borde de la losa, a menos de 0,3 m de la cara de la junta. Esto ocurre generalmente a causa de materiales incompresibles que crean concentraciones de tensión en una junta que se cierra debido a la expansión de la losa o cargas de tránsito. El desprendimiento también puede generarse debido al diseño y/o construcción inadecuados de los dispositivos de transferencia de carga. En la Figura 2-5 se muestra el desprendimiento del hormigón en la junta.

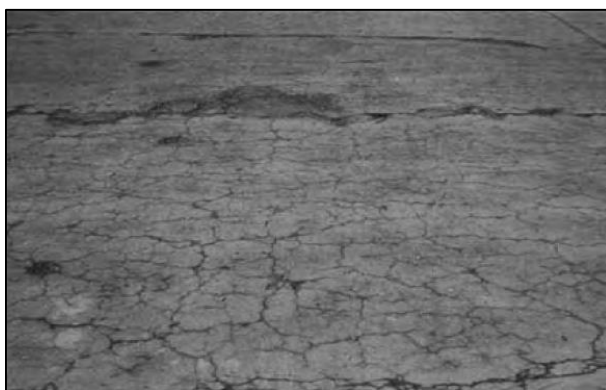
**Figura 2-6: Pavimentos de Hormigón - Agrietamiento por Retracción (Delatte, 2007).**

Estas grietas se originan debido a un acabado excesivo del hormigón (Huang, 2004). Según lo señalado en el Catalogo de Deterioros de Pavimentos de la Dirección de Vialidad, otras causas posibles son el curado inapropiado del hormigón, exceso de agua durante el alisado de la superficie y, en zonas de climas fríos, acción del clima o de productos químicos cuando el hormigón está mal construido. El agrietamiento por retracción se muestra en la Figura 2-6.

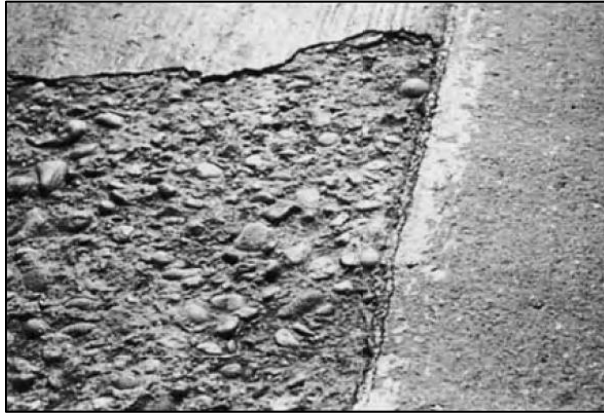
**Figura 2-7: Pavimentos de Hormigón-Escalamiento (Delatte, 2007).**

El escalamiento es un tipo de deterioro en la superficie de rodado de la losa de hormigón, normalmente de 3 a 13 mm, que puede ocurrir en cualquier lugar sobre el pavimento (Miller & Bellinger, 2003). El escalamiento puede progresar a partir del agrietamiento por retracción. También puede ocurrir con la aplicación de sales de deshielo, por acción del tránsito, construcción inadecuada, ciclos hielo/deshielo, o por acero de refuerzo cerca de la superficie (Huang, 2004). El escalamiento se muestra en la Figura 2-7.

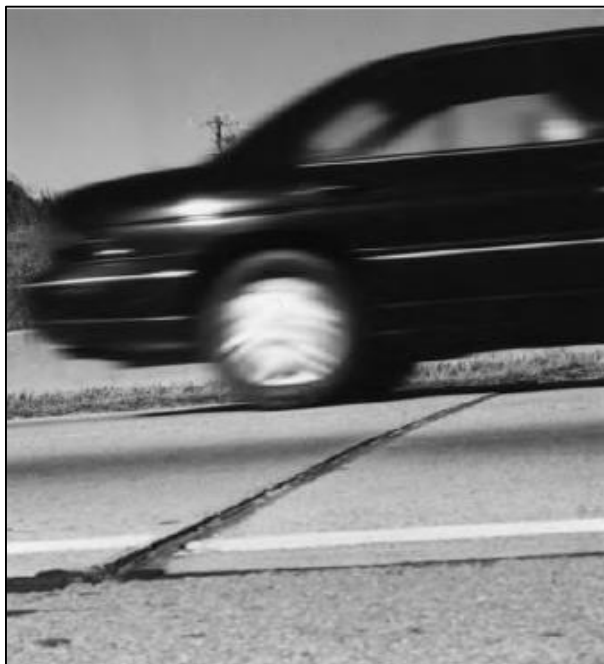
**Figura 2-8: Pavimentos de Hormigón-Escalonamiento de Juntas Transversales (Delatte, 2007).**

El alabeo de las losas cerca de la junta o grieta, debido a los gradientes de humedad y temperatura contribuyen a la condición de bombeo. La falta de transferencia de carga también contribuye significativamente al escalonamiento.

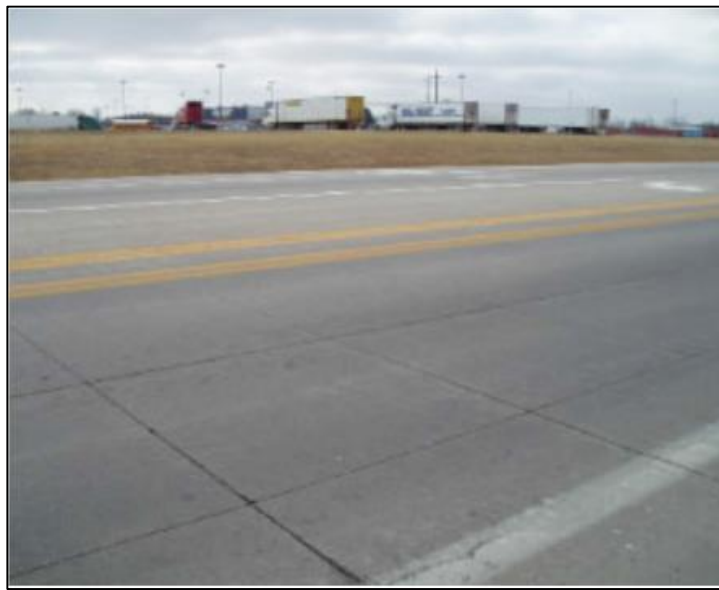
**Figura 2-14: Whitetopping Adherido Neosho, Misuri (1999) al año 2012 (Chang, 2017).**

A continuación, se muestran algunos ejemplos de proyectos construidos en Estados Unidos. Un proyecto de whitetopping adherido con losas de 1,2 x 1,2 m fue construido en 1999 en Neosho, estado de Misuri (Figura 2-14), con un espesor de losas de 10 a 12,5 cm sobre una carpeta asfáltica existente de 11,5 cm. Al año 2012, el pavimento presentó deterioros en el 2,2% de las losas (Chang, 2017).

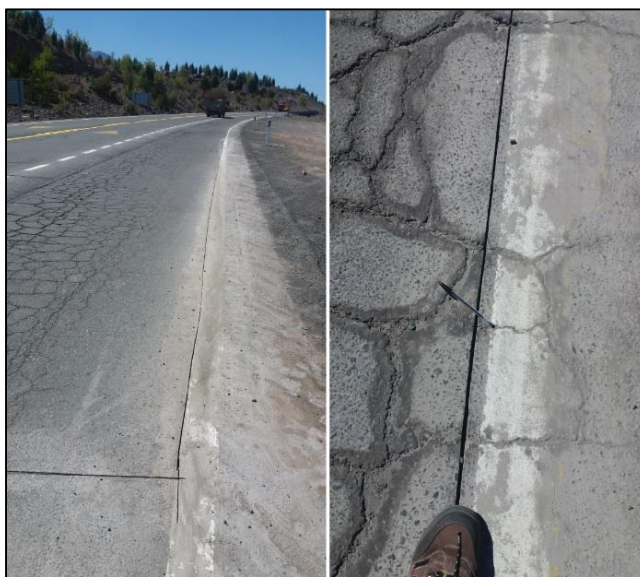
**Figura 5-2: Pavimentación con Losas Cortas km 41 – Cortes de Asfalto Existente.**

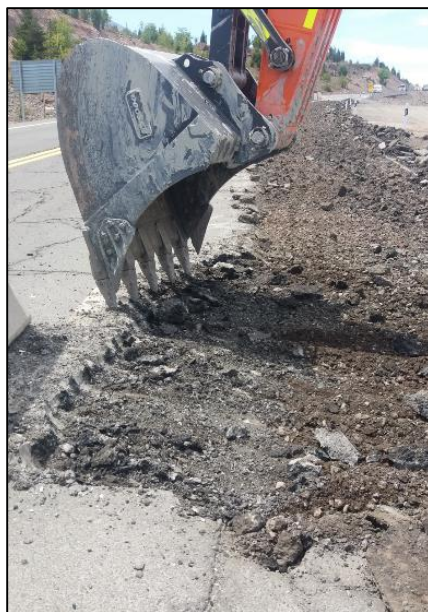
**Figura 5-4: Pavimentación con Losas Cortas km 41 – Franja de Asfalto de Mayor Espesor.**

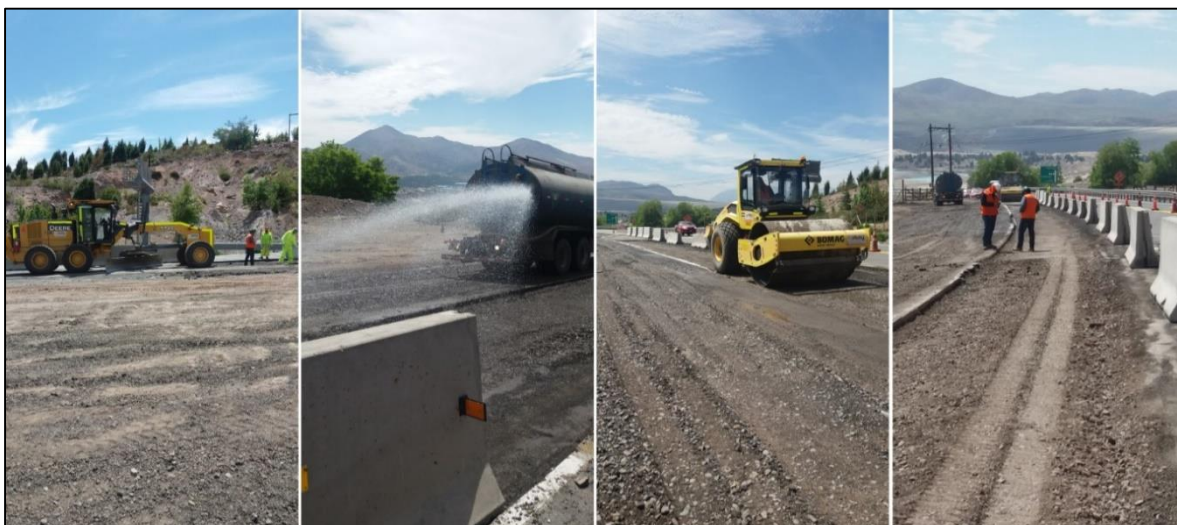
**Figura 5-6: Pavimentación con Losas Cortas km 41 - Preparación de la Subrasante**

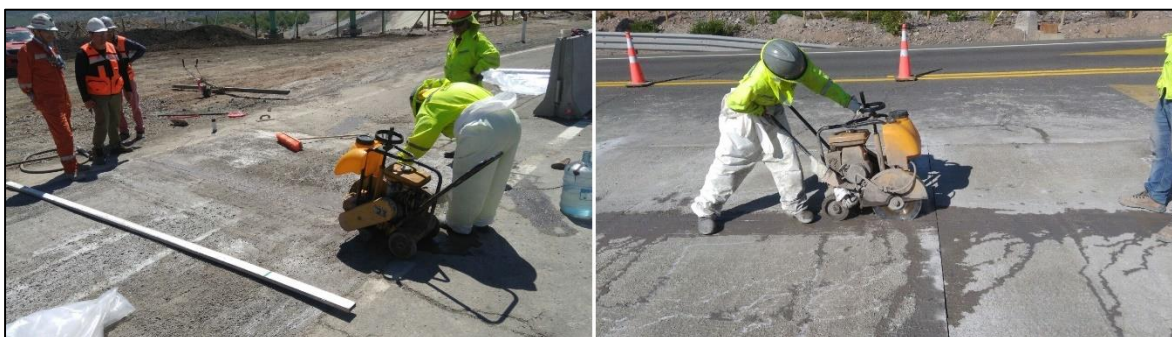
**Figura 5-13: Pavimentación con Losas Cortas km 41 - Cortes Transversales (izquierda) y Longitudinales (derecha) del Pavimento.**

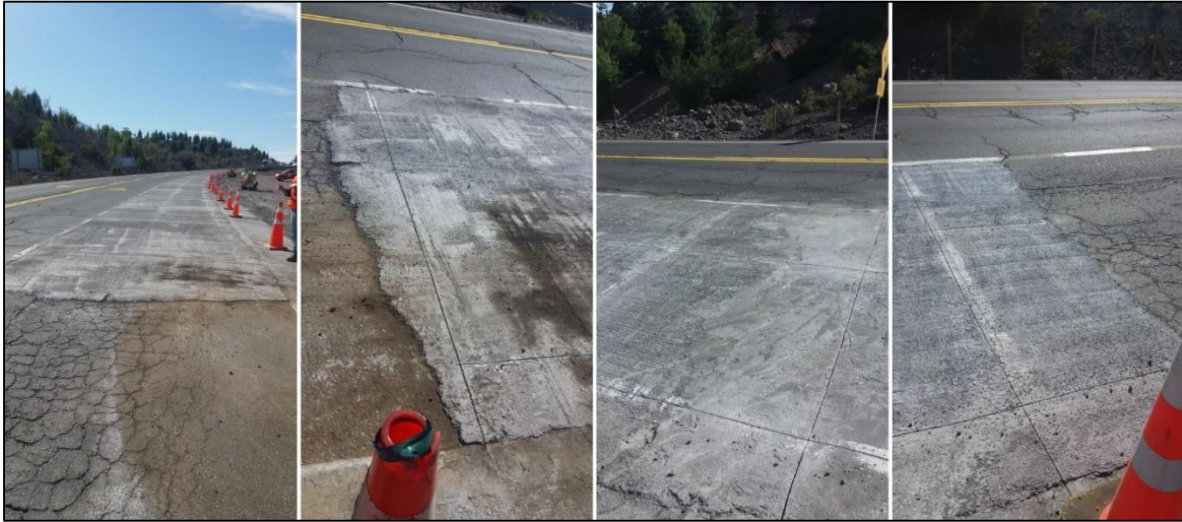
**Figura 5-14: Pavimentación con Losas Cortas km 41 - Pavimento Terminado.**

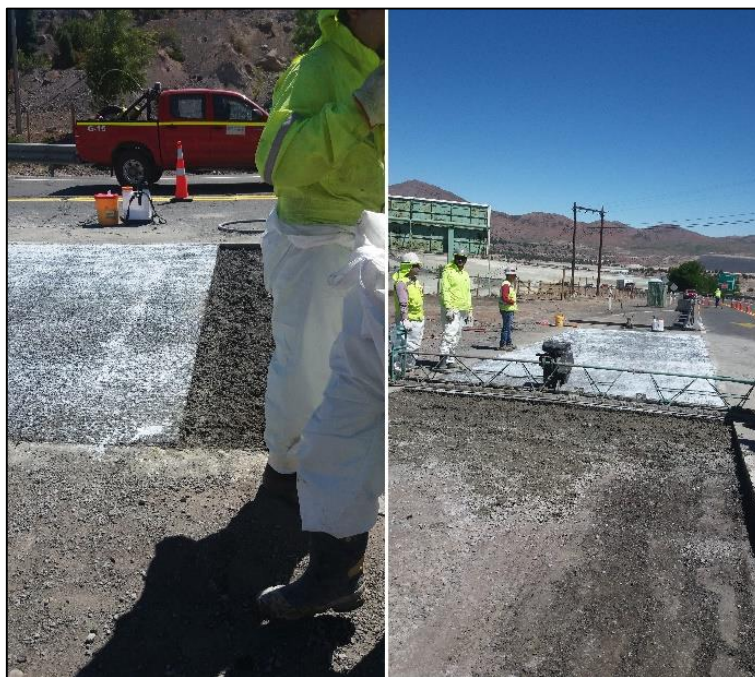
**Figura 5-16: Inconvenientes Pavimentación km 41 - Junta Fría por Retraso de Camión Mixer.**

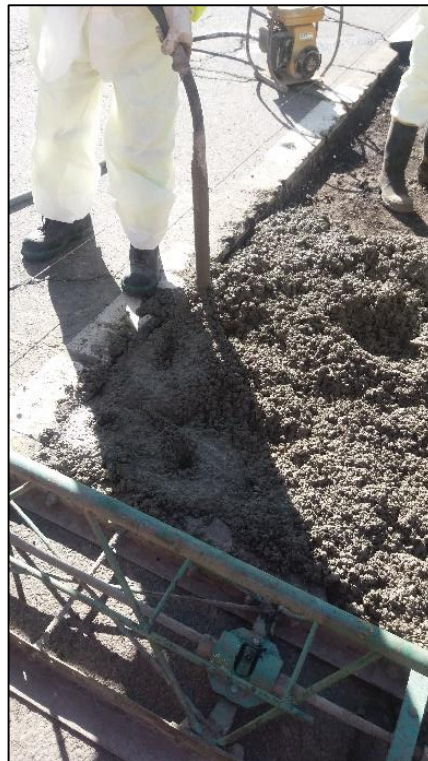
**Figura 5-17: Inconvenientes Pavimentación km 41 – Problemas de Vibrado del Hormigón.**
