UNIVERSIDAD TÉCNICA FEDERICO SANTA MARÍA

# MEJORAMIENTO INTEGRAL DE LA RED DE SANEAMIENTO DE AGUAS LLUVIAS EN TERRENOS DE PUERTO VENTANAS S.A.

MEMORIA PARA OPTAR AL TÍTULO DE

NOVIEMBRE 2018

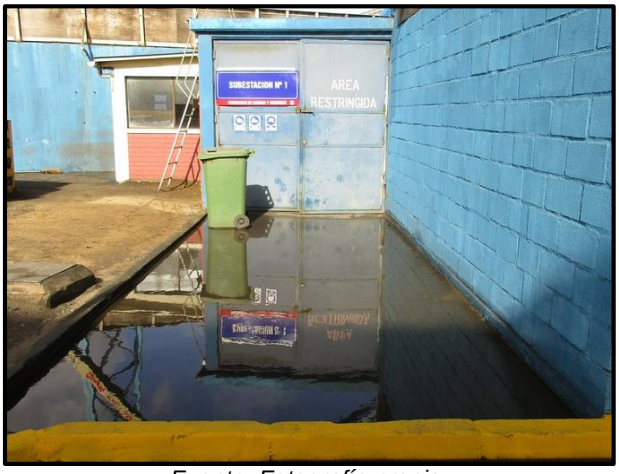
*Figura 6-17 – Entrada inundada de la Subestación Eléctrica N°1, vista sur.*

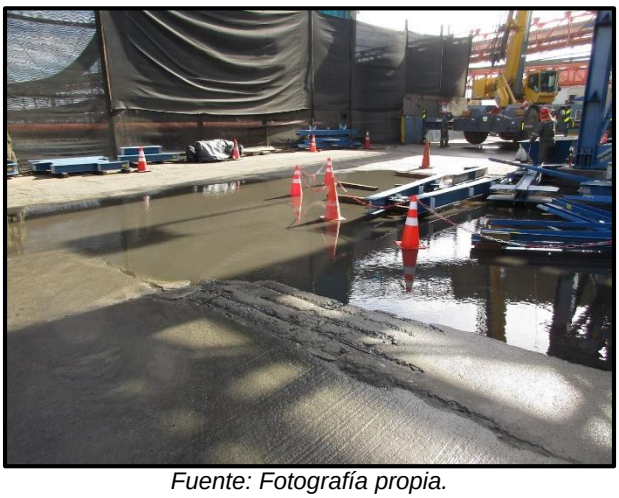
*Figura 6-19 – Inundación sector norponiente Bodega Andina, vista norponiente.*

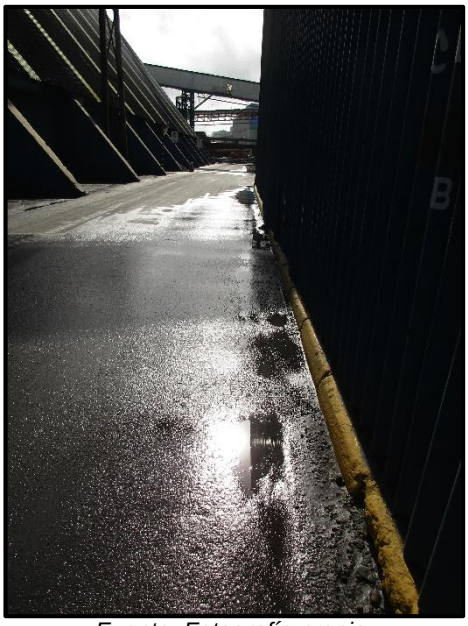
Para el sector oriente de la Bodega Andina, las aguas que escurren por la techumbre de esta instalación recaen sobre la calle de transito la cual conduce las aguas en el sector nororiente hacia el sector norte del Domo Melón, en el sector centro-oriente las aguas son captadas por el sumidero SU-20 y en el sector sur oriente el agua es captada por el sumidero SU-10.

*Figura 6-22 –Escorrentía conducida por calle de tránsito sector oriente Bodega Andina, vista norte.*

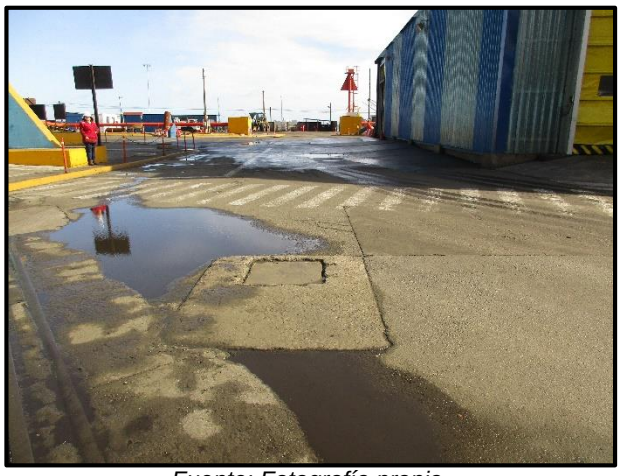
*Figura 6-23 – Escorrentía conducida por calle de tránsito sector sur Bodega Andina, vista poniente.*

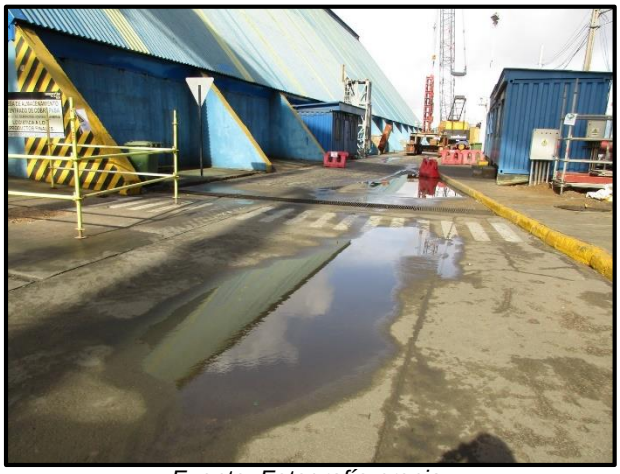
*Figura 6-25 –Apozamiento presenciado en sector poniente Bodega Andina, vista sur.*

La acumulación de lluvia en este sector (**A17**) por el mal diseño de pendientes en la calzada de tránsito conlleva a un mal drenaje de las aguas lluvias, esto combinado con el frecuente tránsito de vehículos con carga han precipitado el deterioro de los pavimentos, observando fallas del tipo “piel de cocodrilo” en algunos paños de la zona en cuestionamiento.

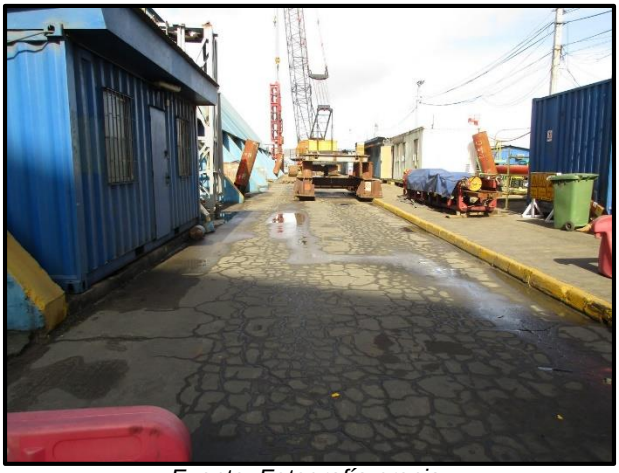
*Figura 6-26 – Falla de pavimento tipo “piel de cocodrilo” en el sector poniente de la Bodega Andina, vista sur.*

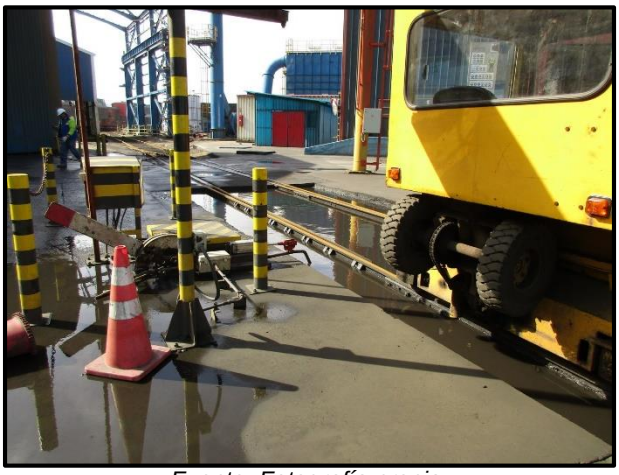
*Figura 6-30 – Línea férrea con acumulación de agua, sector sur Bodega Los Bronces, vista nororiente.*

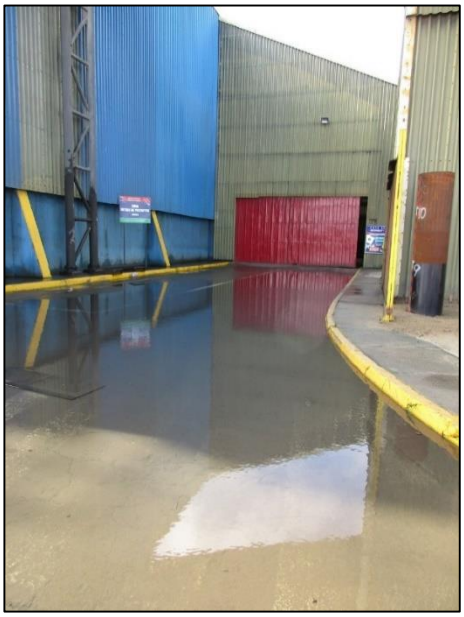
*Figura 6-37 – Empozamiento de aguas lluvias al ingreso de Pavo de descarga N°1, B. Anglo American I, vista oriente.*
