UNIVERSIDAD TÉCNICA FEDERICO SANTA MARÍA
SEDE VIÑA DEL MAR-JOSÉ MIGUEL CARRERA

NORMALIZACION DE ACTIVIDADES DE LABORATORIO PREDICTIVAS Y END EN EL TALLER DE MANTENIMIENTO.

Trabajo de Titulación para optar al Título de Técnico Universitario en MANTENIMIENTO INDUSTRIAL

2017

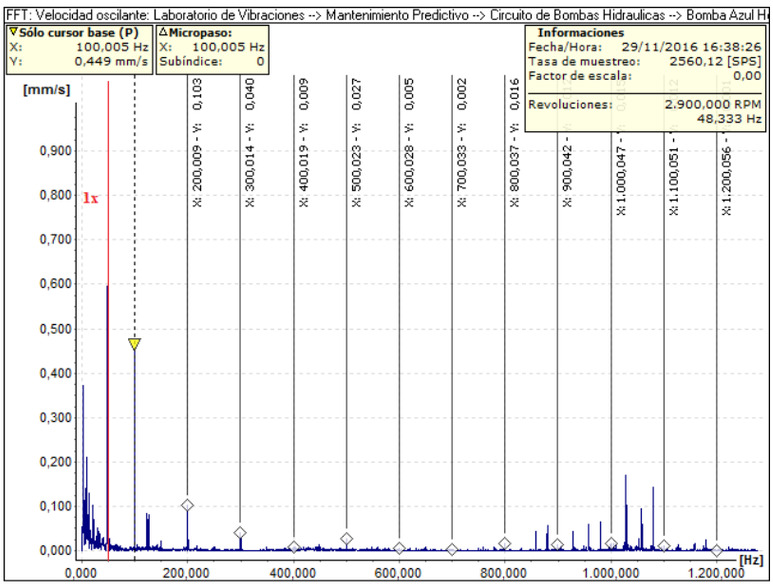
Figura 3-2 Espectros Circuito de Bombas – Bomba Azul, Medición Horizontal.

Si se encuentra una falla relacionada con el eje en mal estado, en este caso doblado o excéntrico, se puede identificar si la bomba vibra más de lo normal cuando se está utilizando, si el rodamiento de la bomba es cambiado con mayor frecuencia de lo normal y también si la bomba consume más energía de lo teóricamente correcto. En las siguientes figuras 3-2 y 3-3, se pueden evidenciar de forma visual los espectros obtenidos en las mediciones horizontales realizadas en ambas bombas del circuito dispuesto en serie.

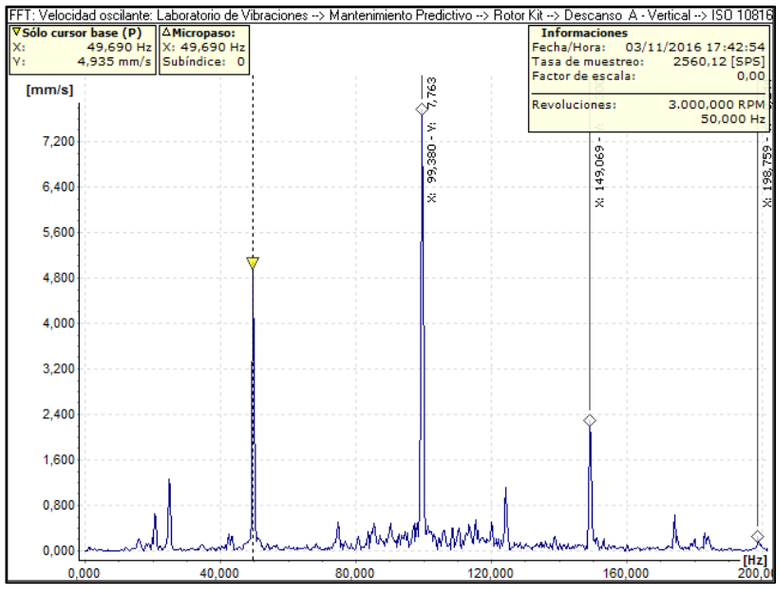
Figura: 3-6 Espectro vibratorio Motor Eléctrico A vertical.

En primer lugar encontramos el motor eléctrico, en el cual en su medición vertical en la zona donde se encuentra la tapa del motor, no donde sale el eje, se pudo identificar un espectro que corresponde totalmente a un desalineamiento de eje por unión con acople mecánico. Si bien el motor eléctrico perteneciente al rotor kit, entra en el grupo de los equipos con denominación de máquinas Clase 1, al tener una potencia menor a 15 kW, aun así se puede utilizar la norma ISO 10816, en la cual diagnostica a esta parte del equipo en la zona D, la cual indica que las vibraciones están generando daños en los componentes. A continuación en la figura 3-6 se puede visualizar el espectro vibratorio de la medición vertical en el motor eléctrico.

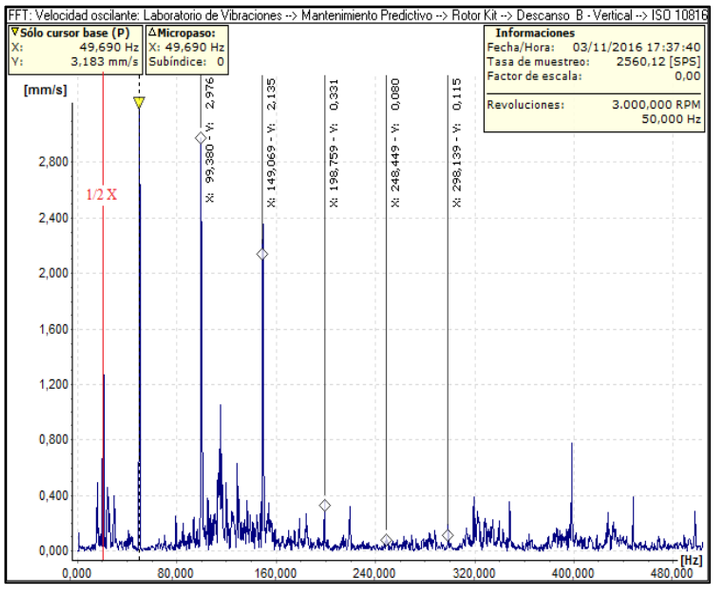
Figura: 3-7 Espectro vibratorio, Motor Electrico B vertical.

En el mismo motor eléctrico, esta vez en las mediciones realizadas en la zona donde el eje sale hacia los descansos, en este caso en la medición vertical, se encuentra una componente a las 1/2x, la cual es muy característica en vibraciones donde el elemento presenta soltura mecánica en el componente. Al estar esta componente, se puede pensar que el motor eléctrico presente alguna soltura basal la cual sería por problema de montaje o también podría ser una soltura por impacto, el cual es por el movimiento interno de funcionamiento que tiene el motor eléctrico. También se puede identificar, las componentes 1x, 2x y 3x características al desalineamiento, el cual puede ser provocado por el estado que tenga el acople. A continuación en la figura 3-7 se puede ver el espectro de la vibración medida verticalmente.

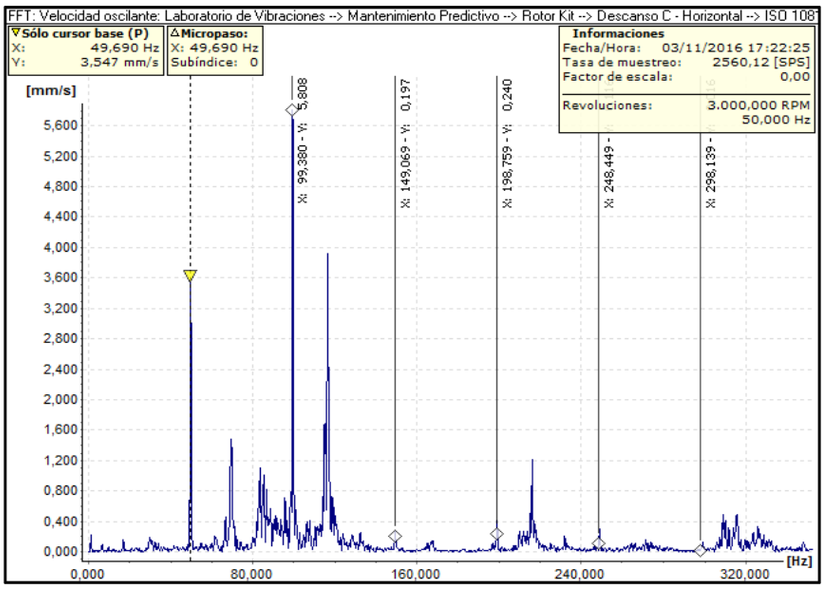
Figura: 3-8 Espectro vibratorio, descanso C horizontal.

Luego de analizar el estado del motor eléctrico, se debe identificar las posibles fallas que tengan los descansos del rotor kit. Se tienen tres descansos del mismo tipo. En el primero de ellos, se encuentra un espectro característico al desalineamiento provocado por el uso de acoplamientos. En el caso de esta medición, se tiene un desalineamiento ligero, debido a que la componente 3x es muy baja, siendo la componente 2x la más preponderante. Según la norma ISO 10816, nos encontramos con un componente que supera los niveles permisibles en vibraciones, al tener un valor de 7.64 mm/s lo cual lo ubica en la zona D, donde dichas vibraciones provoca daño a los componentes. A continuación en la figura 3-8 se puede apreciar el espectro de la medición horizontal en el primer descanso.

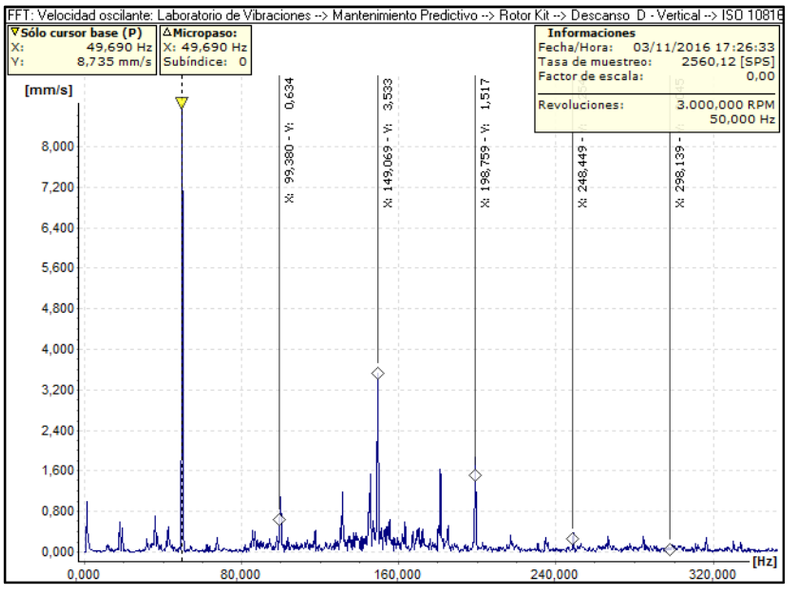
Figura: 3-9 Espectro vibratorio, descanso D vertical.

El segundo descanso, de igual características que el anterior, en la medición vertical, presenta un espectro característico al desalineamiento, en este caso dicho desalineamiento es mayor al del descanso anterior, debido a que su forma espectral corresponde a un componente medianamente desalineado donde la 1x es la clara predominante y su 2x es el armónico menor. También, este espectro, nos parece similar a aquel que se encuentra cuando el equipo presenta distorsión de carcasa, debido a que puede que haya habido una mala lubricación en el descanso, provocando que aumente la temperatura interna, generando dilatación en los componentes del rotor kit. Tomando en cuenta su valor rms, el cual llega a los 7.81 mm/s, se puede concluir que el estado de este descanso es bastante malo, posicionándolo en la zona D de evaluación. A continuación en la figura 3-9 se puede apreciar el espectro vibratorio del segundo descanso en su medición vertical.

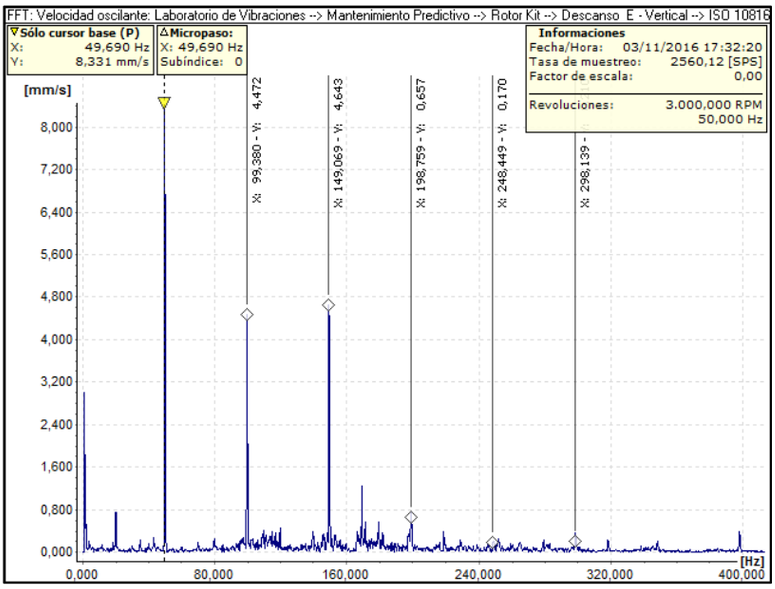
Figura: 3-10 Espectro vibratorio, descanso E vertical.

Finalmente, tenemos el último descanso del rotor kit, donde en su medición vertical se encuentra un espectro que puede ser de desalineamiento ya que las componentes 2x y 3x son bastante similares, pero también da la impresión que el espectro entrega de diagnóstico la posible falla provocada por distorsión de carcasa, la cual puede ser provocada por el mal apriete de los pernos basales del descanso. El valor rms de esta vibración según la norma ISO 10816 es de 8.23 mm/s, el cual lo coloca en la zona D de criticidad, lo cual genera daños a los componentes. A continuación en la figura 3-10 se puede apreciar el espectro vibratorio de la medición del descanso E vertical.

Como conclusión en el estado del rotor kit, se pudo evidenciar el mal estado que poseen la mayoría de sus componentes, siendo la falla más recurrente de todas el desalineamiento de sus componentes. Esto se debe a que cada componente lleva un tiempo prolongado de operación, siendo el caso más apreciable el de los acoples, los cuales generaban mucho ruido al poner en marcha el equipo.

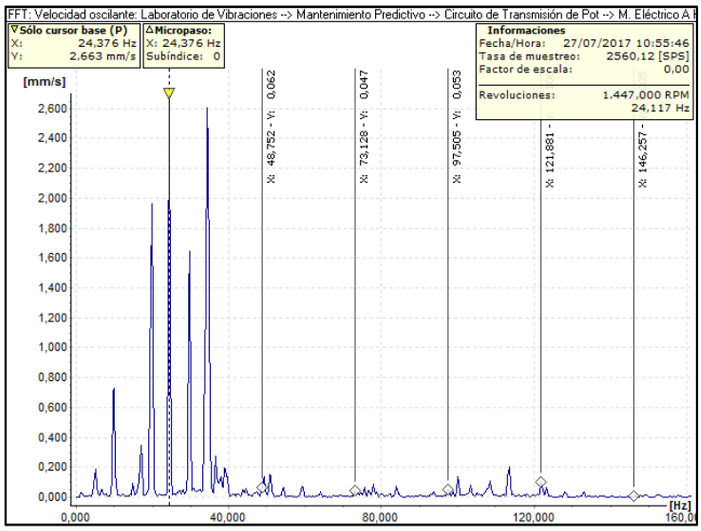
Figura: 3-12 Espectro vibratorio, motor eléctrico A horizontal.

Una vez analizando los espectros de las mediciones, encontramos que las mediciones horizontales del motor eléctrico eran bastante similares, se encontró que la componente 1x es la preponderante en relación a las otras componentes. Pero si se encontró peaks de medición anterior y posterior a la 1x, lo cual puede ser por golpes internos del motor eléctrico generados por la puesta en marcha del motor. En la figura 3-12 se puede ver el espectro de la medición horizontal del motor eléctrico en la parte A.

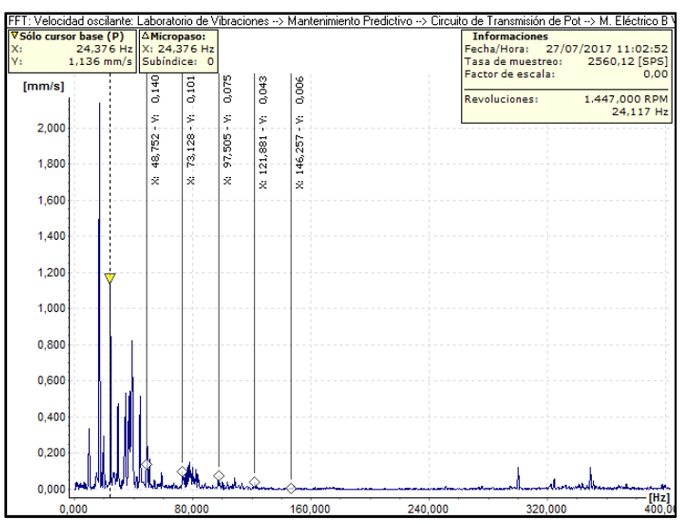
Figura: 3-13 Espectro vibratorio, motor eléctrico B vertical.

En cambio, una de las mediciones verticales del motor eléctrico arrojó una medición donde el peak mayor no fue una componente de la vibración, además se encuentra pasto desde el inicio hasta la frecuencia 100 Hz y sobre los 300 Hz pero de manera más baja. Con este espectro se puede pensar que la posible falla que ocurra debe ser por el estado de la correa de transmisión, ya que puede que la correa no se encuentre lo suficientemente tensada o que su estado no sea el óptimo. A continuación en la figura 3-13 se puede apreciar el espectro de una medición vertical en el motor eléctrico.

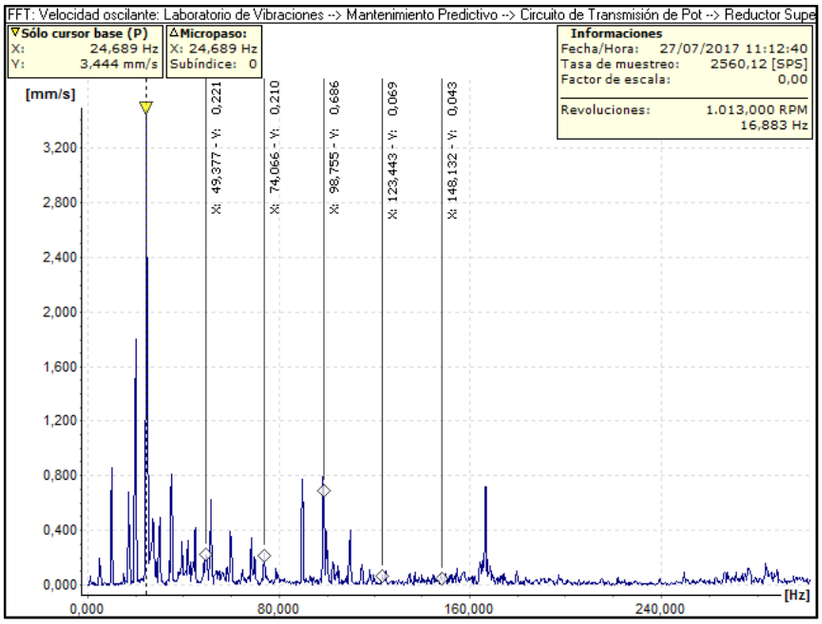
Figura: 3-14 Espectro vibratorio eje superior A horizontal.

Posteriormente, para analizar el estado del reductor, se tiene que ambos ejes van a revolucionar a distintos valores. El eje superior gira a 1013 RPM y el inferior a 101,5 RPM. Cuando se revisan los resultados de las mediciones, se encuentra que en las realizadas en la parte superior del reductor de forma horizontal, la componente 1x de la medición de forma más significativa en comparación a las otras componentes. Estas mediciones horizontales indican valores rms que corresponden a la zona B-C de severidad, pero solo estas mediciones son de ese tipo, ya que el resto indica que el reductor se encuentra en buen estado. La medición con mayor valor luego de estas, es una realizada verticalmente en la zona A del reductor (3,36 mm/s). A continuación en la figura 3-14 se puede apreciar una medición horizontal en la parte superior del reductor.

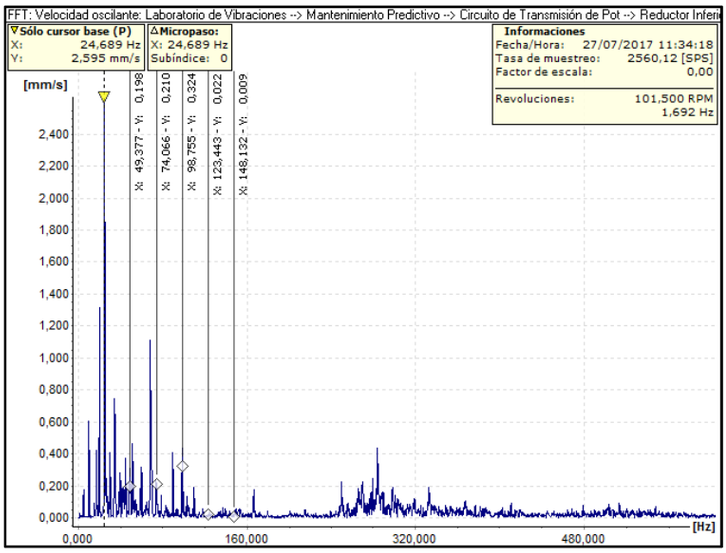
Figura 3-15: Espectro vibratorio eje inferior C axial.

Del eje inferior, se obtienen valores rms que indican el buen estado que tiene el reductor. Esto debido a que el único valor que genere algún índice que posible falla futura es una medición axial en la parte inferior de reductor. Dicha medición corresponde al valor rms de 2.79 mm/s, lo cual la deja en la zona B-C de severidad ya que puede funcionar sin ninguna dificultad, pero si se debe tener la precaución al paso del tiempo. A continuación en la figura 3-15 se puede apreciar dicho espectro vibratorio de la medición del eje inferior C.

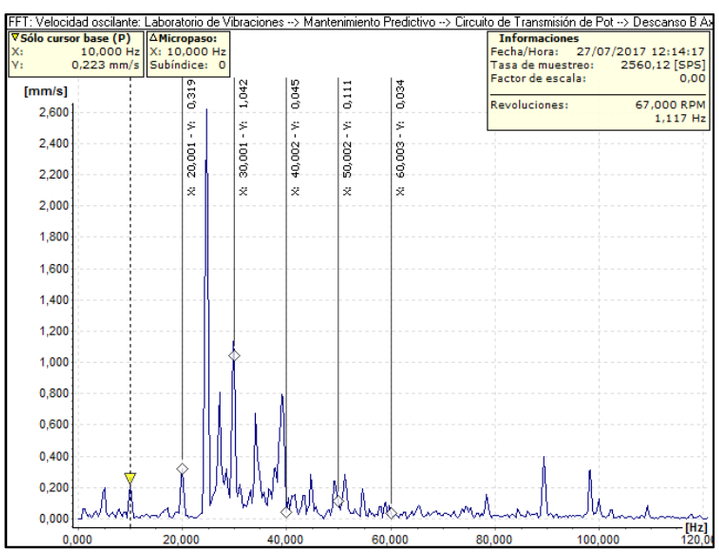
Figura: 3-16 Espectro vibratorio, descanso B axial.

Por último, se analiza el estado del freno del banco de pruebas. Este circuito de transmisión tiene un freno, que al analizar el estado de los rodamientos que lo componen, en este caso la medición del descanso B axial, se encuentra la frecuencia 10 Hz, la cual tiene armónicos que presentan no tan alta magnitud de vibración, pero si se hacen presente, lo cual puede afectar el estado de los descansos que los alojan. A continuación en la figura 3-16 se puede apreciar el espectro de dicha medición.
