**Propuesta para Optimizar el Plan de Conservación de  
Accesos Estructurales en Deterioro, del Área Colada  
Continua de la Siderúrgica Huachipato.**

Trabajo de Titulación para optar al Título de  
Ingeniero en Mantenimiento Industrial.

Javier Enrique Retamal Mansilla

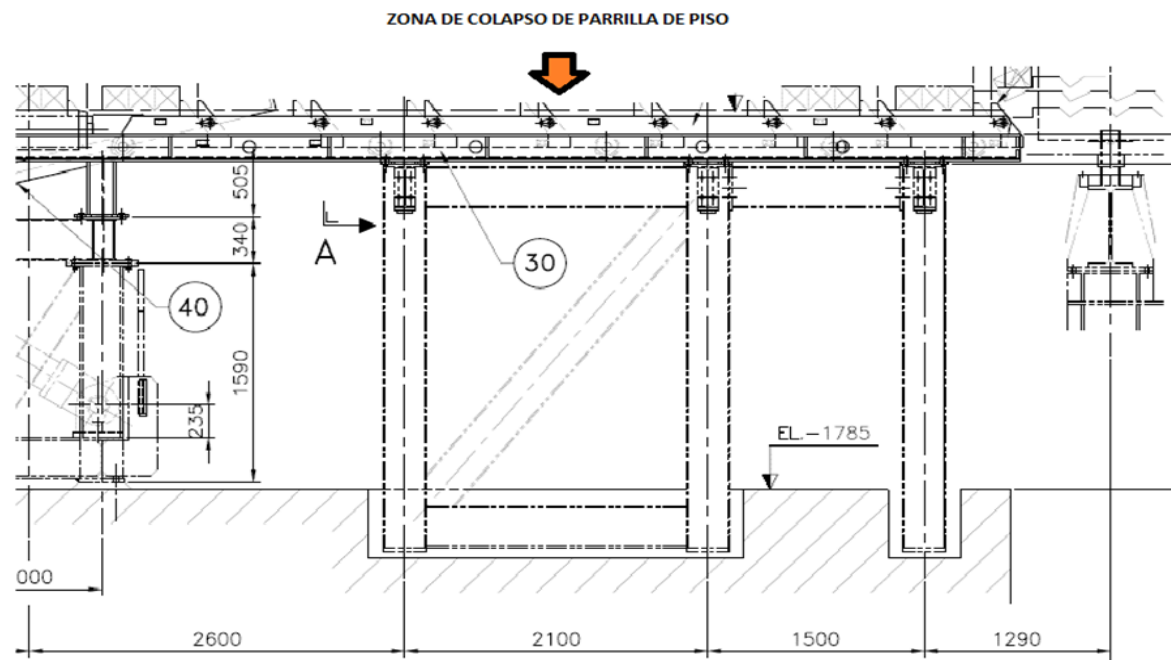
Anexo 2. Zona colapso de parrilla y descripción. Elaboración propia.

Mientras se realizaban actividades de mantenimiento en área de Máquina de Colada Continua, tres trabajadores (Supervisor CAP, Líder y Mecánico de Quant), acceden al nivel superior, zona de agrupamiento de palanquillas, con el objetivo de verificar la alineación de mesa galopante. En circunstancias que caminaban de Sur a Norte, inesperadamente cede estructura de parrilla de piso (grating), provocando la caída a nivel inferior (2.37 m) del Sr. Sandro Castro Salgado, originando lesiones que obligaron a realizar maniobras de rescate.

- Porque se produce una falla de soldadura entre ángulo de soporte y viga de apoyo.
