ANEXO A: DATOS TOMADOS PARA ANALISIS

A.1 Puente Lo Boco

Información básica	
Nombre del Puente	Lo Boco
Número de Ruta	F-360
Kilometro	0
Ubicación	Quillota
Coordenadas Geográficas	32,87638S; 71,26700O
Tipo de Estructura	Puente de arco
Tipo de Superficie de Rodado	Asfalto
Tipo de Material	Hormigón
Tipo de Junta de expansión	Junta abierta
Tipo de Baranda	Acero
Tipo de Apoyo	Apoyo deslizante
Tipo de Estribos	Hormigón
Longitud Total	284 metros
Ancho Total	7 metros
Número de Vanos	15
Número de Vigas	4
Restricciones (carga, altura o ancho)	Ninguna
Ruta en paralelo	No existe ruta cercana
TMDA	Menor de 2000

Fecha	09-09-2017
Inspector	Nicol Díaz Vallejos

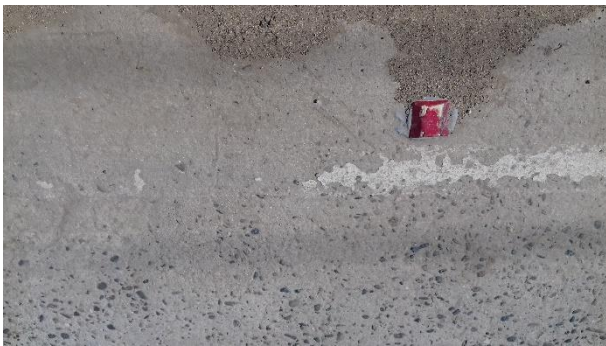
Vía Figura 8-3	Alta	Media	Baja	No Aplica
Decoloración pintura			x	
luces rojas			x

Figura 8-3 Decoloración línea en la vía

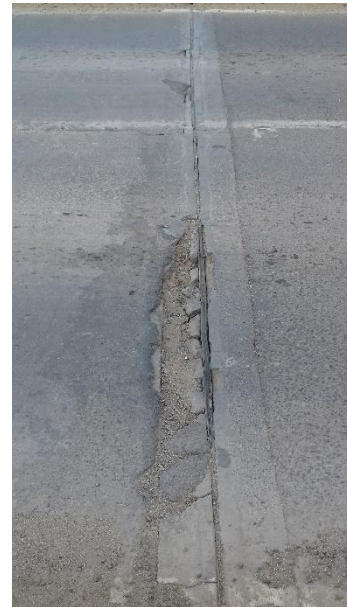
Junta de expansión Figura 8-4	Alta	Media	Baja	No Aplica
Sonidos extraños por el paso vehicular			x	
Filtración de Agua				x
Justas Obstruidas			x	
Acero roto		x

Se presentan grietas y hoyos en la junta de expansión
Las barandas están muy oxidadas pero la corrosión no está en gran medida.

Figura 8-4 Junta de expansión rota

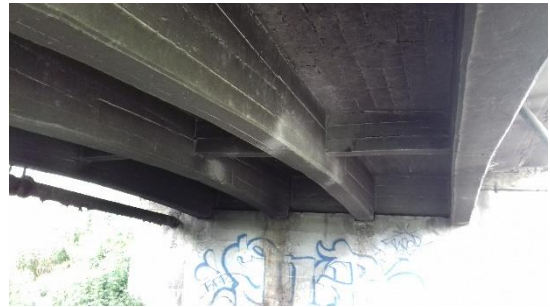
Apoyos Figura 8-5	Alta	Media	Baja	No Aplica
Deformación				x
Rotura de Elementos				x
Pernos				x

Los apoyos de los estribos al ser deslizantes son malos resistentes sísmicos, puede fallar de manera frágil.

Figura 8-5 Apoyos fijos

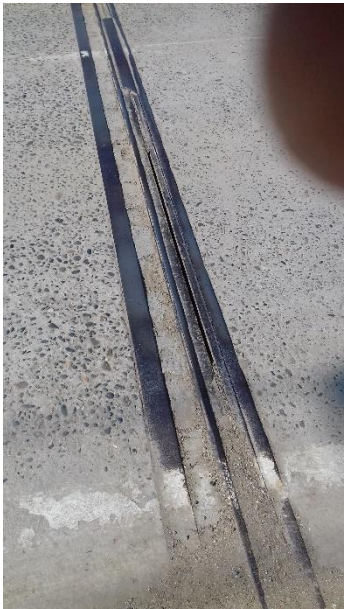
Junta de expansión Figura 8-7	Alta	Media	Baja	No Aplica
Sonidos extraños por el paso vehicular	x			
Filtración de Agua				x
Justas Obstruidas	x			
Acero roto			x

Figura 8-7 Junta de expansión obstruida con tierra

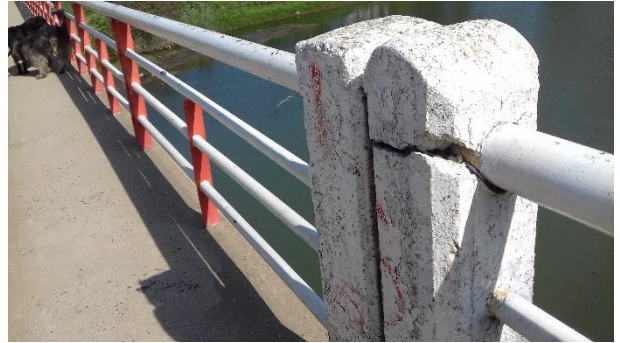
Baranda Figura 8-8	
Acero	ir a Tabla E
Hormigón	ir a Tabla F

Tabla E	Alta	Media	Baja	No Aplica
Deformación			x	
Oxidación				x
Corrosión				x

Tabla F	Alta	Media	Baja	No Aplica
Agrietamiento		x		
Acero expuesto				x
Descascaramiento				x

Figura 8-8 Baranda de acero y hormigón

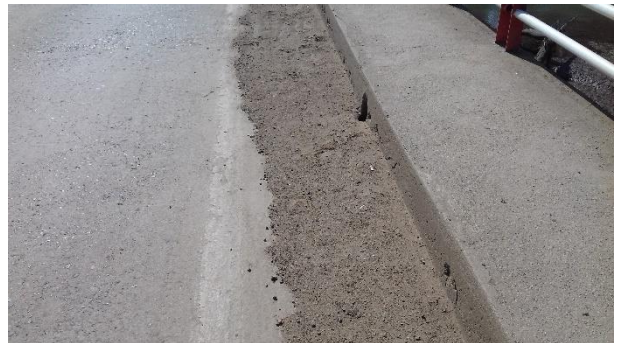
Vía Figura 8-9	Alta	Media	Baja	No Aplica
Decoloración pintura	x			
luces rojas				x

Figura 8-9 Decoración línea vial

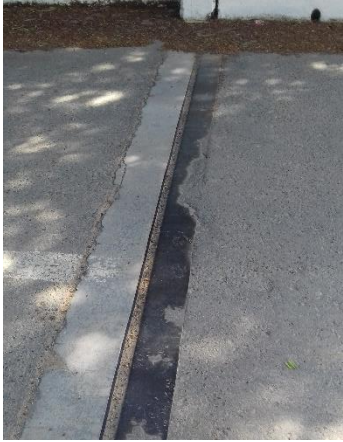
Junta de expansión Figura 8-11	Alta	Media	Baja	No Aplica
Sonidos extraños por el paso vehicular				x
Filtración de Agua				x
Justas Obstruidas				x
Acero roto				x

Figura 8-11 Junta de expansión rota

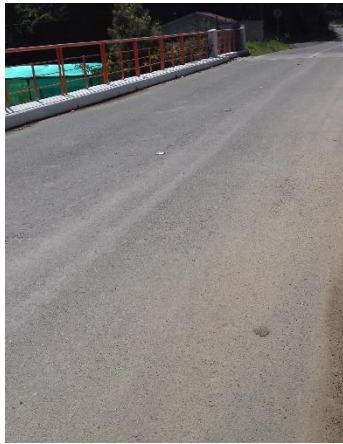
Vía Figura 8-12	Alta	Media	Baja	No Aplica
Decoloración pintura	x			
luces rojas			x

Figura 8-12 Decoloración en lineal vial

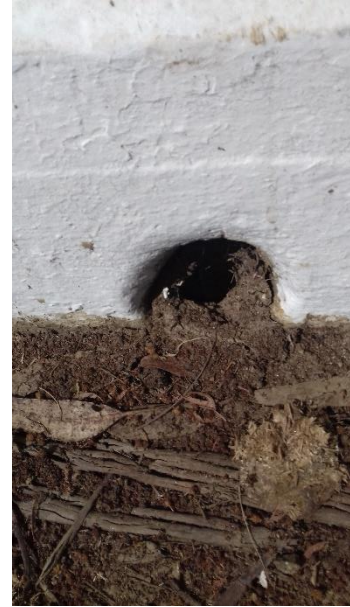
Drenaje Figura 8-13	Alta	Media	Baja	No Aplica
Taponamiento			x	
Tamaño			x

Figura 8-13 Taponamiento del drenaje

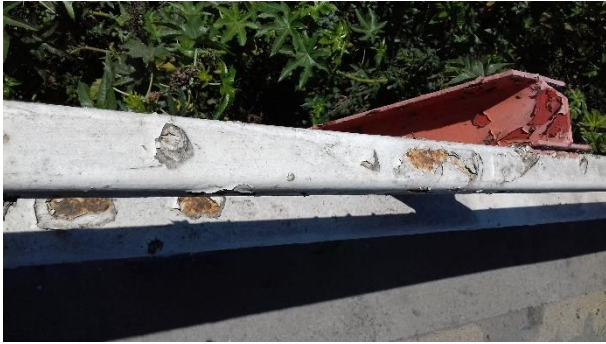
Baranda Figura 8-15	
Acero	ir a Tabla E
Hormigón	ir a Tabla F

Figura 8-15 Baranda de acero con oxidación y descascaramiento

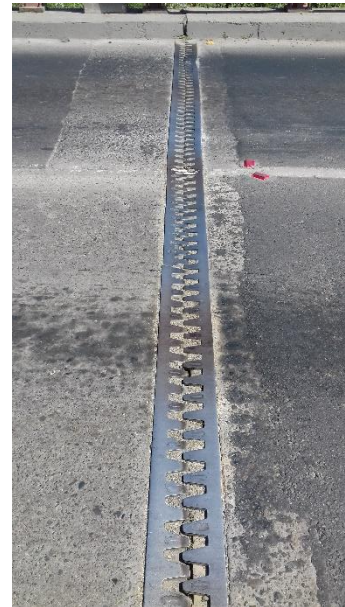
Junta de expansión Figura 8-17	Alta	Media	Baja	No Aplica
Sonidos extraños por el paso vehicular				x
Filtración de Agua				x
Justas Obstruidas				x
Acero roto	x

Junta de expansión en muy mal estado a un lado de la dentadura

Figura 8-17 Junta de expansión dentada

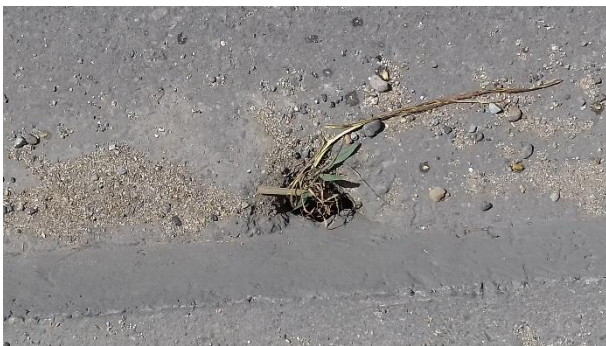
Drenaje Figura 8-16	Alta	Media	Baja	No Aplica
Taponamiento			x	
Tamaño				x

Figura 8-16 Taponamiento con maleza del drenaje

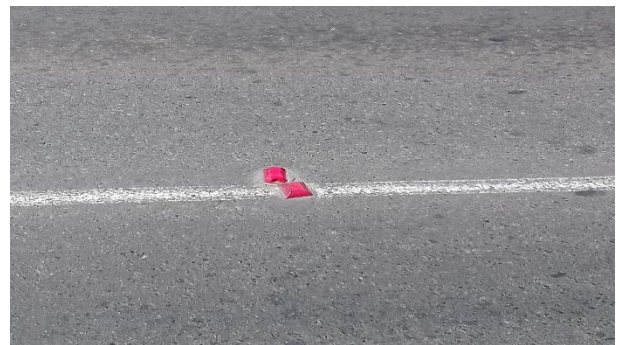
Vía Figura 8-18	Alta	Media	Baja	No Aplica
Decoloración pintura				x
luces rojas			x

Figura 8-18 Luces rojas mal puestas

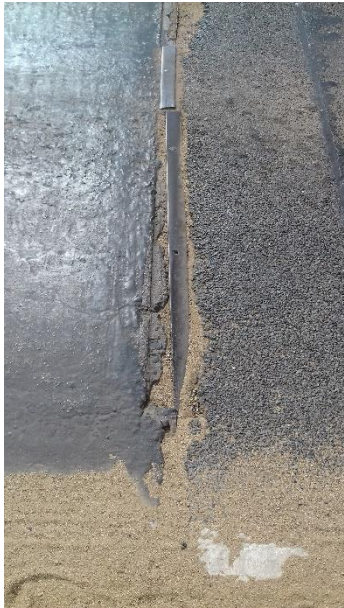
Junta de expansión Figura 8-20	Alta	Media	Baja	No Aplica
Sonidos extraños por el paso vehicular			x	
Filtración de Agua				x
Justas Obstruidas	x			
Acero roto	x

Figura 8-20 Junta de expansión rota

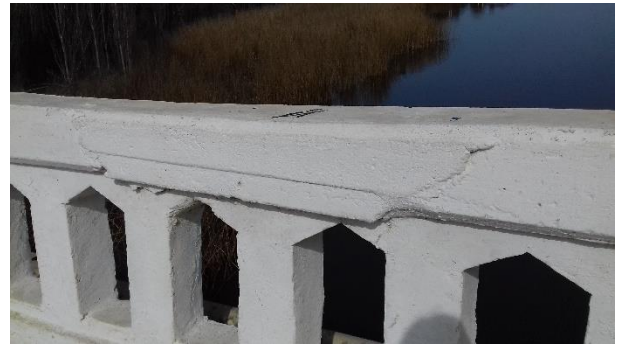
Figura 8-21 Baranda de hormigón en mal estado

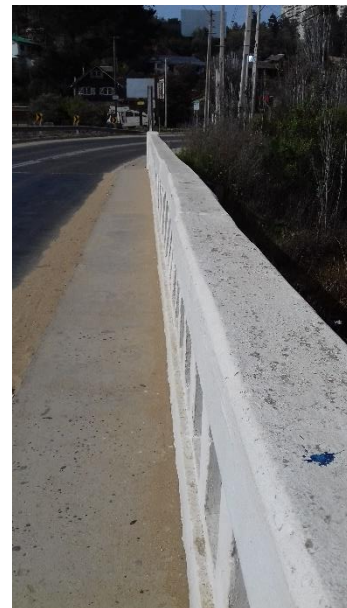
Baranda Figura 8-22	
Acero	ir a Tabla E
Hormigón	ir a Tabla F

Figura 8-22 Baranda de hormigón deformada

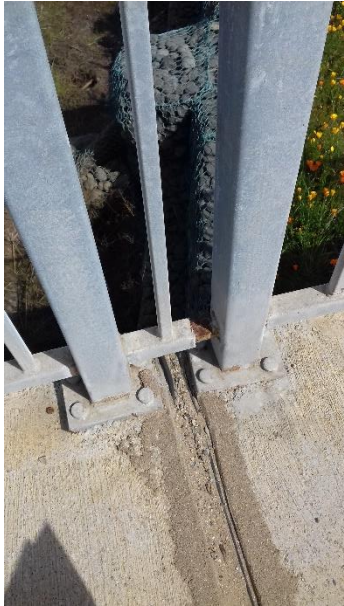
Baranda Figura 8-24	
Acero	ir a Tabla E
Hormigón	ir a Tabla F

Figura 8-24 Baranda oxidada

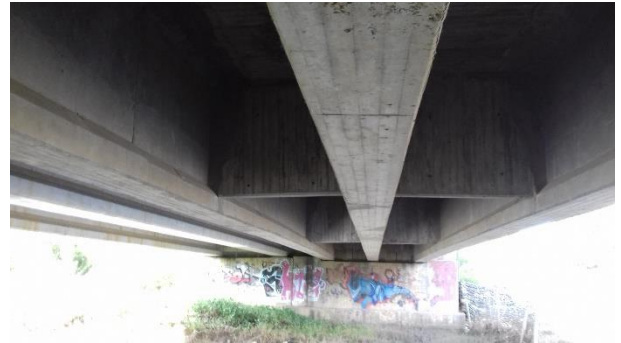
Viga principal		Tabla C	Alta	Media	Baja	No Aplica
Acero	Figura 8-25 ir a Tabla C	Oxidación				
		Corrosión				
Hormigón	ir a Tabla D	Deformación				
		Perdida de Pernos

Figura 8-25 Viga principal en buen estado

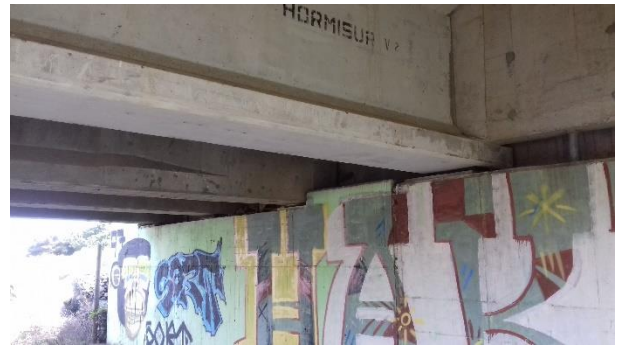
Apoyos Figura 8-26	Alta	Media	Baja	No Aplica
Deformación				x
Rotura de Elementos				x
Pernos				x

Posee barras de acero y llave de corte externo e intermedio

Figura 8-26 apoyos antisísmico

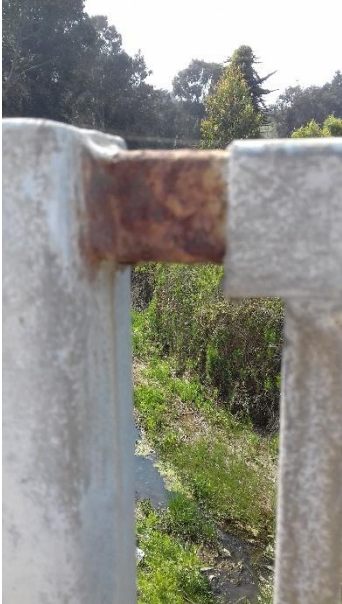
Baranda Figura 8-28	
Acero	ir a Tabla E
Hormigón	ir a Tabla F

Figura 8-28 Baranda de acero oxidada

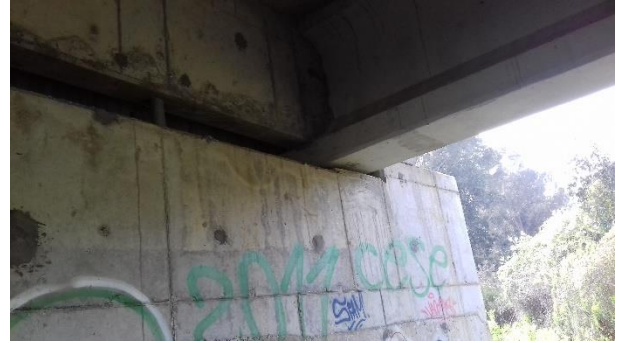
Apoyos Figura 8-29	Alta	Media	Baja	No Aplica
Deformación				x
Rotura de Elementos				x
Pernos				x

Figura 8-29 Apoyos con resistencia sísmica

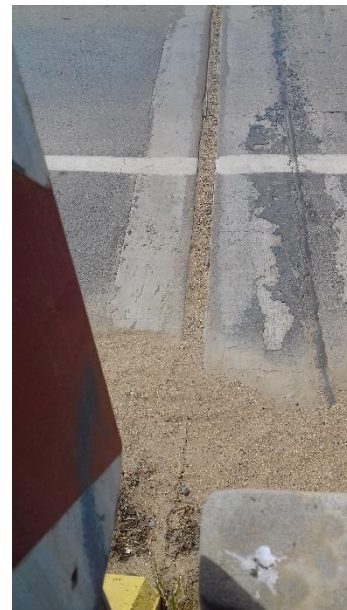
Junta de expansión Figura 8-30	Alta	Media	Baja	No Aplica
Sonidos extraños por el paso vehicular			x	
Filtración de Agua				x
Justas Obstruidas		x		
Acero roto		x

Figura 8-30 Junta obstruida

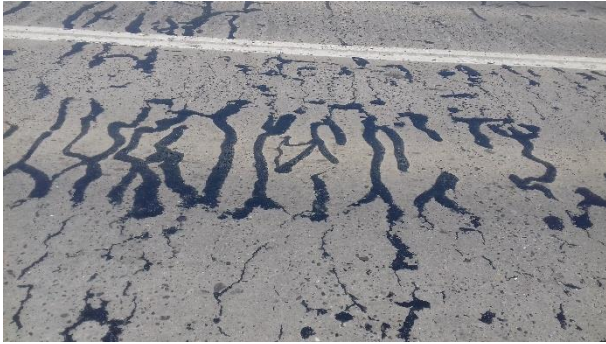
Pavimento Figura 8-32		Tabla A	Alta	Media	Baja	No Aplica
Asfalto	ir a tabla A	Superficie Afectada				
		Deformación				
Hormigón	ir a tabla B	Grietas				
		Baches u hoyos

Figura 8-32 Superficie de rodado con parches

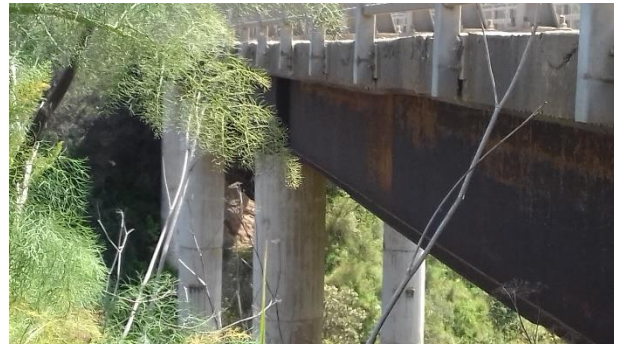
Viga principal Figura 8-33		Tabla C	Alta	Media	Baja	No Aplica
Acero	ir a Tabla C	Oxidación	x			
		Corrosión	x			
Hormigón	ir a Tabla D	Deformación			x	
		Perdida de Pernos				x

Figura 8-33 Viga principal oxidada

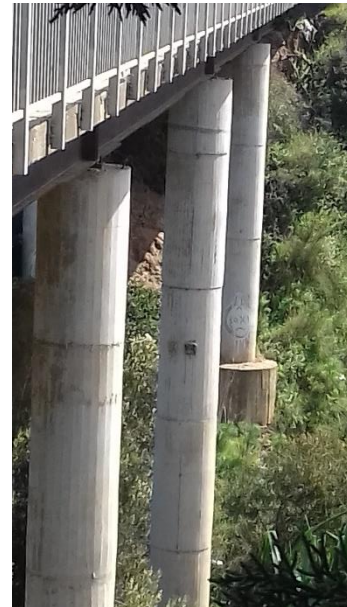
Pilares Figura 8-34	Alta	Media	Baja	No Aplica
Grieta en una o más direcciones				x
Descascaramiento				x
Acero Expuesto				x
Socavación				x
Inclinación				x

Figura 8-34 Pilares esbeltos y apoyos pequeños

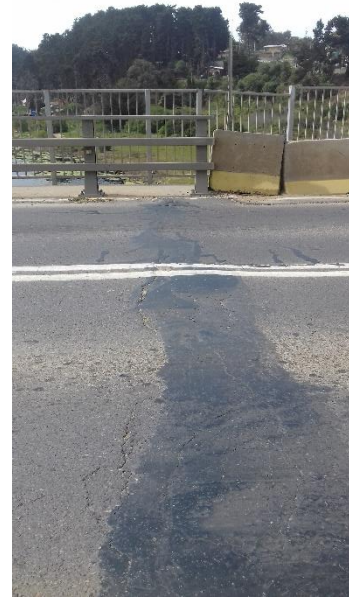
Pavimento Figura 8-38		Tabla A	Alta	Media	Baja	No Aplica
Asfalto	ir a tabla A	Superficie Afectada				
		Deformación				
Hormigón	ir a tabla B	Grietas				
		Baches u hoyos

Figura 8-38 Deformación en la capa de rodado

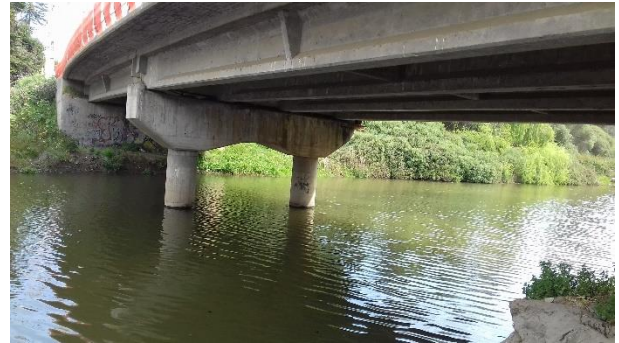
Viga principal		Tabla C	Alta	Media	Baja	No Aplica
Acero	Figura 8-41 ir a Tabla C	Oxidación				
		Corrosión				
Hormigón	ir a Tabla D	Deformación				
		Perdida de Pernos

Figura 8-41 vista general de la subestructura

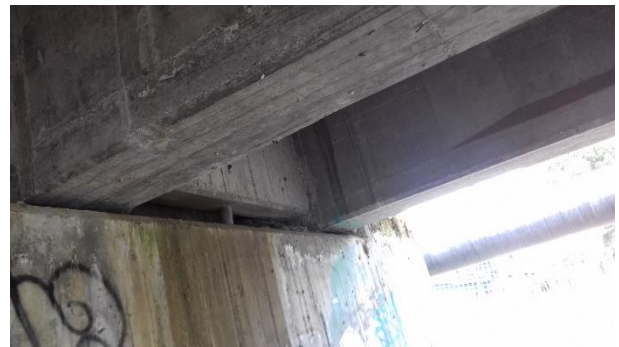
Apoyos Figura 8-42	Alta	Media	Baja	No Aplica
Deformación				x
Rotura de Elementos				x
Pernos				x

Figura 8-42 barras de acero y llave de corte

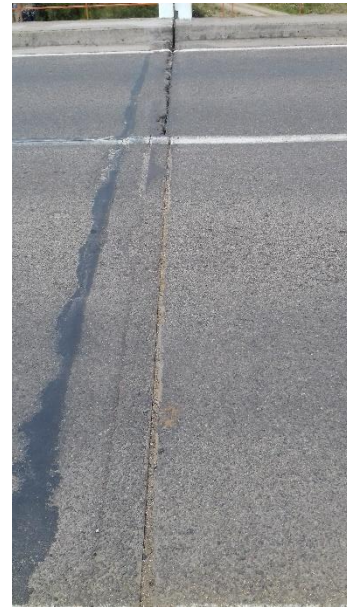
Junta de expansión Figura 8-46	Alta	Media	Baja	No Aplica
Sonidos extraños por el paso vehicular		x		
Filtración de Agua				x
Justas Obstruidas			x	
Acero roto	x

Figura 8-46 junta de expansión distintas

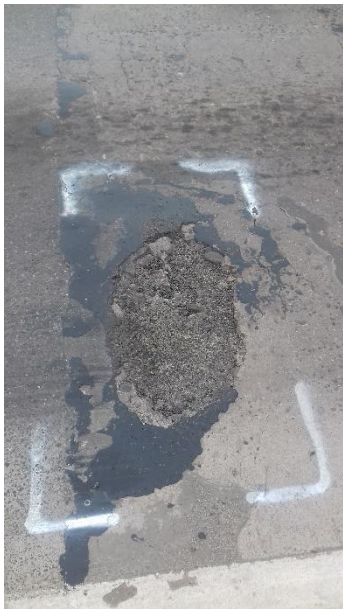
Pavimento Figura 8-48		Tabla A	Alta	Media	Baja	No Aplica
Asfalto	ir a tabla A	Superficie Afectada			x	
		Deformación			x	
Hormigón	ir a tabla B	Grietas		x		
		Baches u hoyos			x

Figura 8-48 Bache en la vía

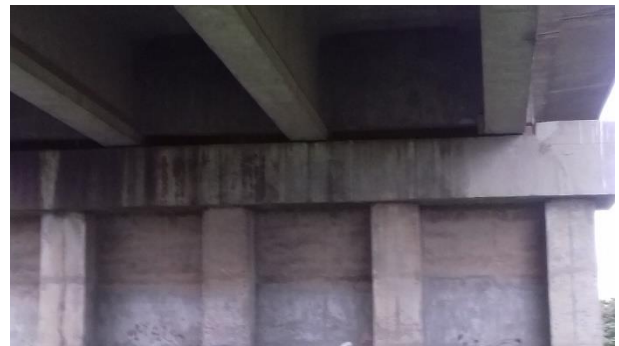
Apoyos	Alta	Media	Baja	No Aplica
Figura 8-50				
Deformación				x
Rotura de Elementos				x
Pernos				x

Figura 8-50 Subestructura y apoyos antisísmicos

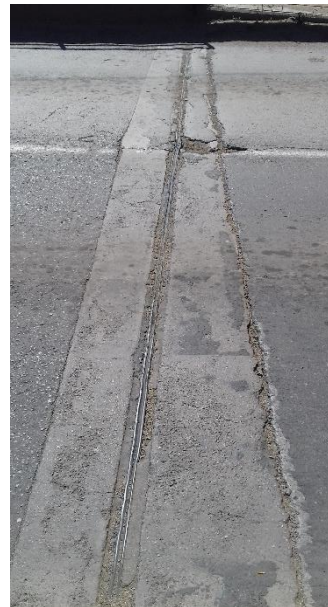
Junta de expansión Figura 8-54	Alta	Media	Baja	No Aplica
Sonidos extraños por el paso vehicular				x
Filtración de Agua				x
Justas Obstruidas			x	
Acero roto				x

Figura 8-54 junta de expansión obstruida con baches en el asfalto

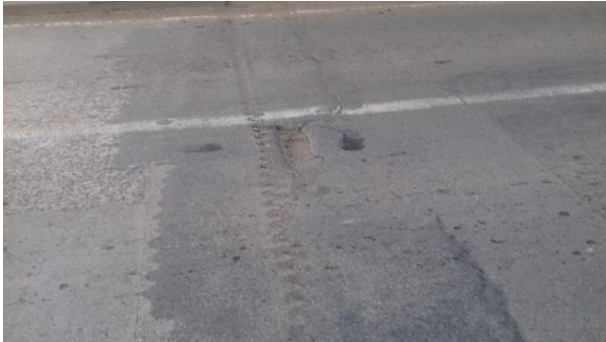
Junta de expansión Figura 8-56	Alta	Media	Baja	No Aplica
Sonidos extraños por el paso vehicular				x
Filtración de Agua				x
Justas Obstruidas				x
Acero roto			x

Figura 8-56 deformación de la vía al lado de la junta de expansión

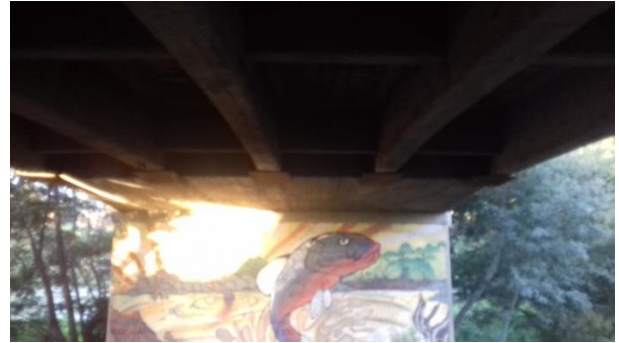
Apoyos Figura 8-61	Alta	Media	Baja	No Aplica
Deformación				x
Rotura de Elementos				x
Pernos				x

Figura 8-61 vigas y apoyos

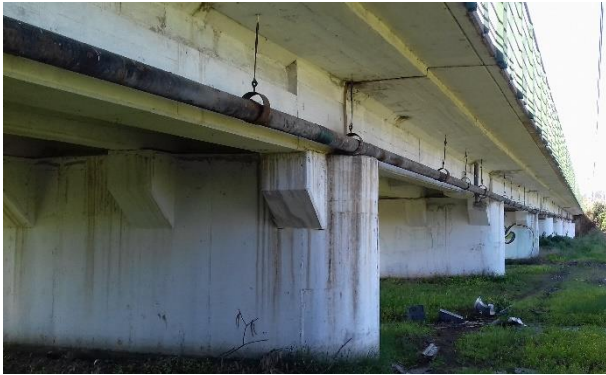
Apoyos Figura 8-64	Alta	Media	Baja	No Aplica
Deformación				x
Rotura de Elementos				x
Pernos				x

Figura 8-64 apoyos fijos sin resistencia sísmica

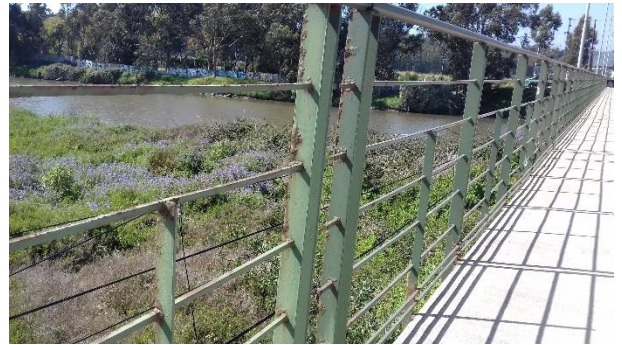
Baranda Figura 8-65	
Acero	ir a Tabla E
Hormigón	ir a Tabla F

Figura 8-65 baranda de acero oxidada

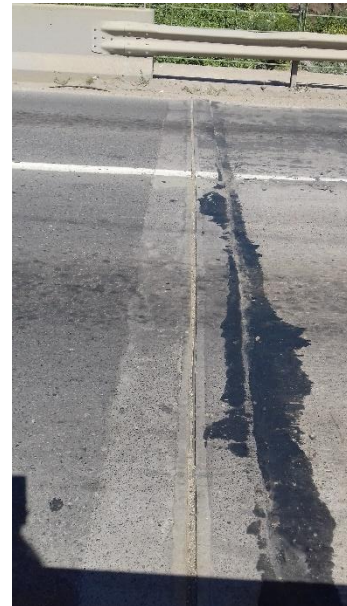
Junta de expansión Figura 8-66	Alta	Media	Baja	No Aplica
Sonidos extraños por el paso vehicular				x
Filtración de Agua				x
Justas Obstruidas			x	
Acero roto				x

Casi todas las luces rojas faltantes
Juntas de expansión en muy buen estado
Maleza en la junta de expansión
Drenaje solo al lado este del puente
Apoyos fijos

Figura 8-66 junta de expansión

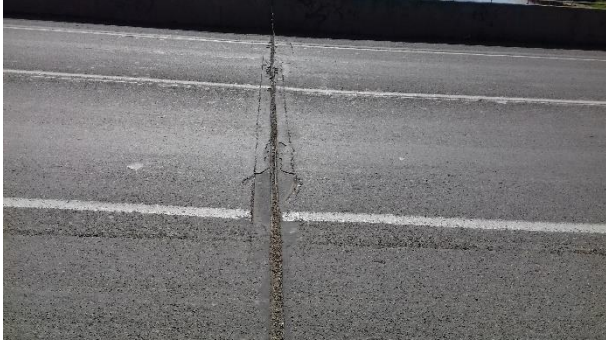
Junta de expansión Figura 8-68	Alta	Media	Baja	No Aplica
Sonidos extraños por el paso vehicular				x
Filtración de Agua				x
Justas Obstruidas			x	
Acero roto		x

Figura 8-68 junta de expansión con asfalto roto

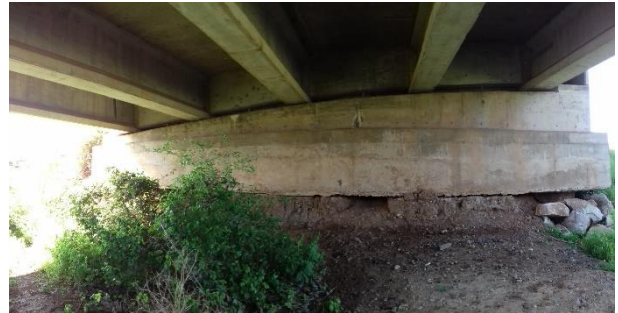
Apoyos Figura 8-70	Alta	Media	Baja	No Aplica
Deformación				x
Rotura de Elementos				x
Pernos				x

Figura 8-70 subestructura en curva con pendiente

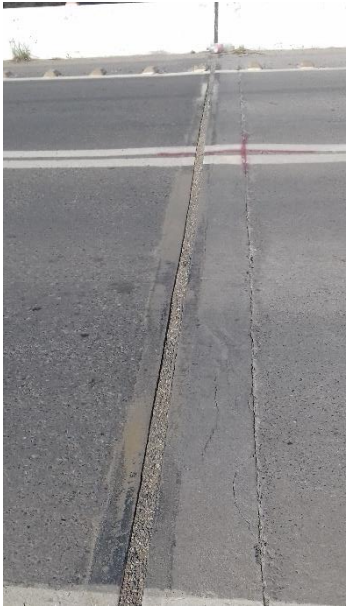
Pavimento Figura 8-72		Tabla A	Alta	Media	Baja	No Aplica
Asfalto	ir a tabla A	Superficie Afectada				x
		Deformación				x
Hormigón	ir a tabla B	Grietas				x
		Baches u hoyos				x

Deformación del asfalto en la junta de expansión

Figura 8-72 deformación del asfalto

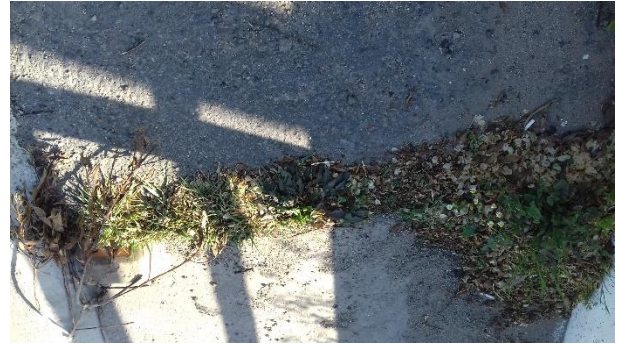
Junta de expansión Figura 8-73	Alta	Media	Baja	No Aplica
Sonidos extraños por el paso vehicular			x	
Filtración de Agua				x
Justas Obstruidas		x		
Acero roto			x

Junta de expansión obstruida desde abajo con zarzamora

Figura 8-73 junta obstruida

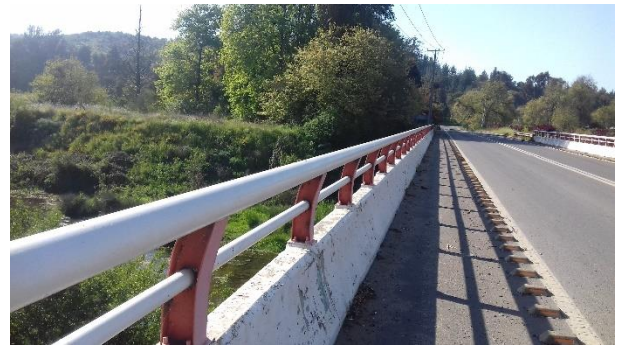
Baranda Figura 8-74	
Acero	ir a Tabla E
Hormigón	ir a Tabla F

Figura 8-74 baranda de hormigón y acero

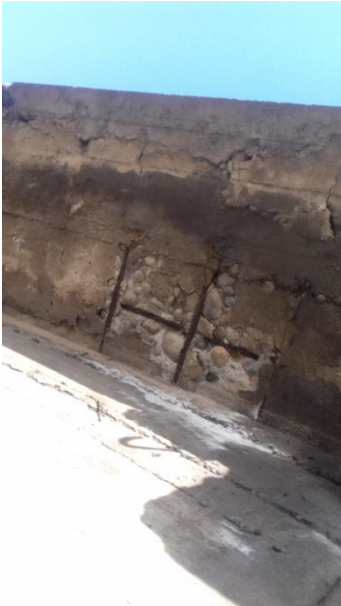
Estribos Figura 8-76	
Acero	ir a Tabla G
Hormigón	ir a Tabla H

Figura 8-76 estribo con acero expuesto

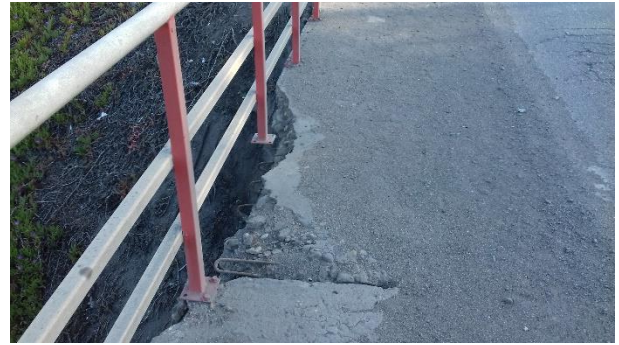
Baranda Figura 8-77	
Acero	ir a Tabla E
Hormigón	ir a Tabla F

Figura 8-77 baranda en el aire, falta de vereda

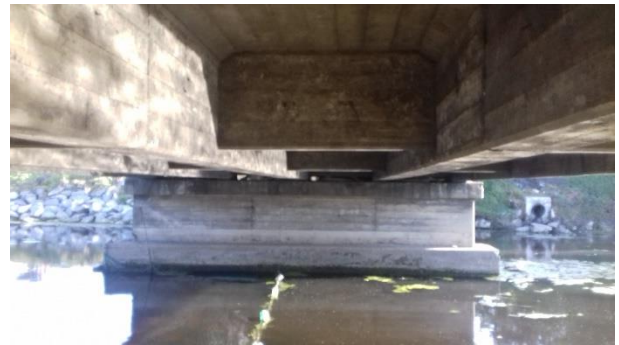
Pilares	Figura 8-78	Alta	Media	Baja	No Aplica
Grieta en una o más direcciones					x
Descascaramiento					x
Acero Expuesto					x
Socavación					x
Inclinación					x

Presenta barras de acero

Figura 8-78 una columna por apoyo con barras de acero

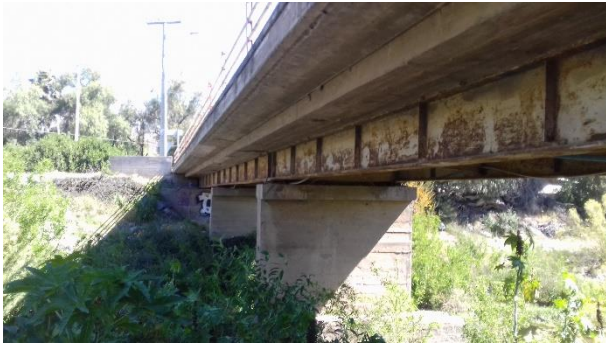
Viga principalFigura 8-80		Tabla C	Alta	Media	Baja	No Aplica
Acero	ir a Tabla C	Oxidación	x			
		Corrosión		x		
Hormigón	ir a Tabla D	Deformación				x
		Perdida de Pernos				x

Figura 8-80 viga completamente oxidada

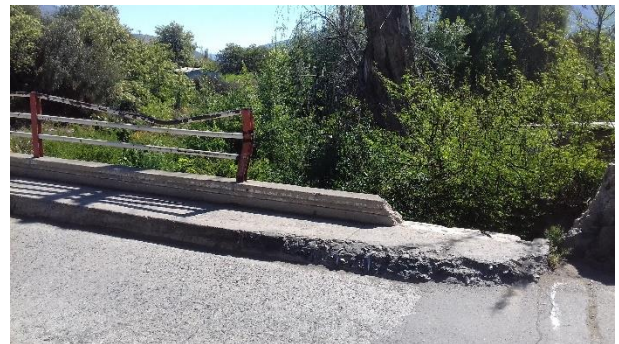
Baranda Figura 8-83	
Acero	ir a Tabla E
Hormigón	ir a Tabla F

Figura 8-83 baranda y parte de la vereda rota

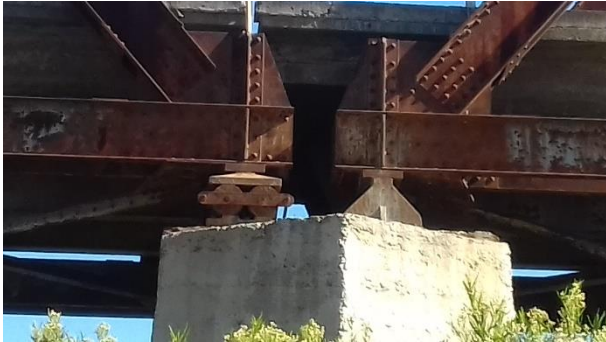
Apoyos Figura 8-85	Alta	Media	Baja	No Aplica
Deformación				x
Rotura de Elementos				x
Pernos				x

Figura 8-85 apoyo deslizante

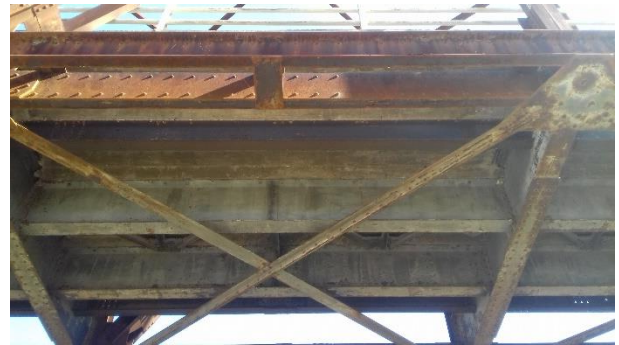
Viga principal Figura 8-86		Tabla C	Alta	Media	Baja	No Aplica
Acero	ir a Tabla C	Oxidación	x			
		Corrosión		x		
Hormigón	ir a Tabla D	Deformación				x
		Perdida de Pernos				x

Una sola vía
Viga completamente oxidada
Pasa muy poca agua por debajo
Tiene apoyos deslizantes en una solo dirección
Con ningún sistema antisísmico

Figura 8-86 viga principal completamente oxidada

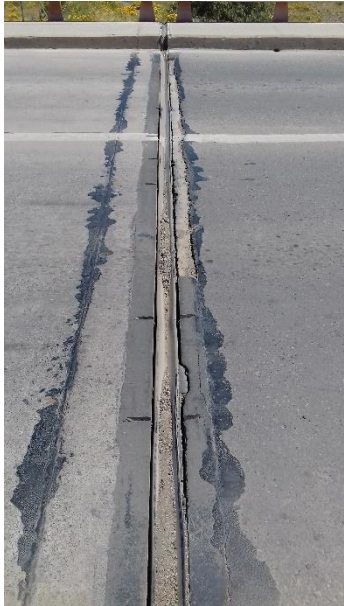
Junta de expansión Figura 8-89	Alta	Media	Baja	No Aplica
Sonidos extraños por el paso vehicular				x
Filtración de Agua				x
Justas Obstruidas				x
Acero roto			x

Figura 8-89 deformación en la junta de expansión

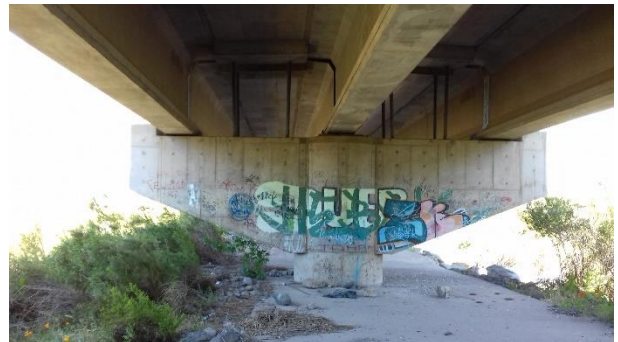
Pilares Figura 8-91	Alta	Media	Baja	No Aplica
Grieta en una o más direcciones				x
Descascaramiento				x
Acero Expuesto				x
Socavación				x
Inclinación				x

Figura 8-91 pilar de forma asimétrica

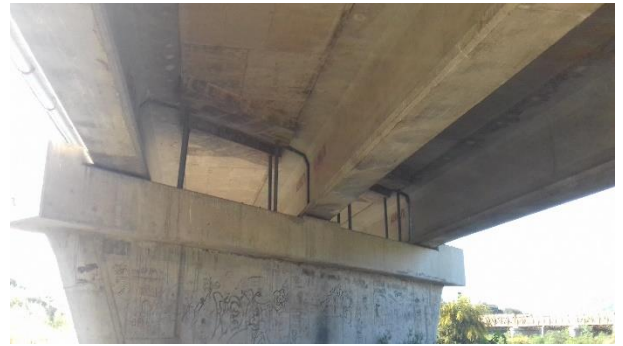
Apoyos Figura 8-95	Alta	Media	Baja	No Aplica
Deformación				x
Rotura de Elementos				x
Pernos				x

Figura 8-95 Barras de acero y llave de corte

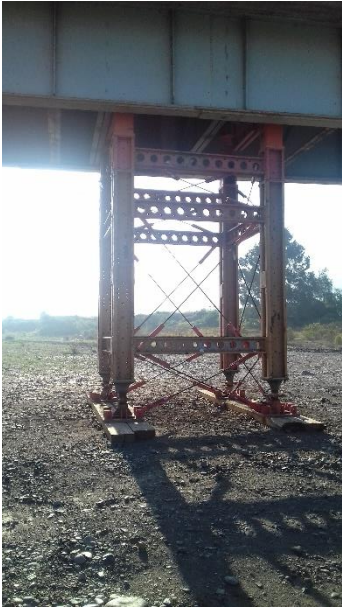
Viga principal Figura 8-97		Tabla C	Alta	Media	Baja	No Aplica
Acero	ir a Tabla C	Oxidación		x		
		Corrosión				x
Hormigón	ir a Tabla D	Deformación				x
		Perdida de Pernos				x

Figura 8-97 estructura de soporte del vano del medio

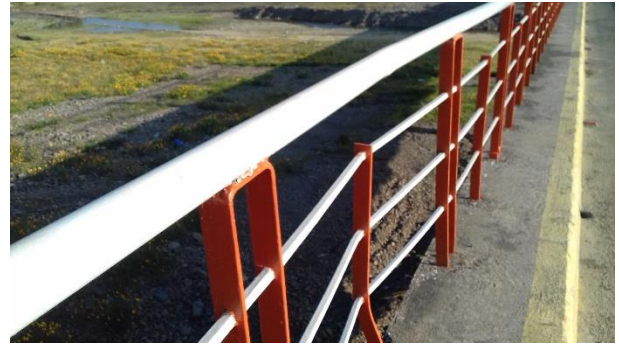
Baranda Figura 8-98	
Acero	ir a Tabla E
Hormigón	ir a Tabla F

Figura 8-98 Baranda de acero deformada

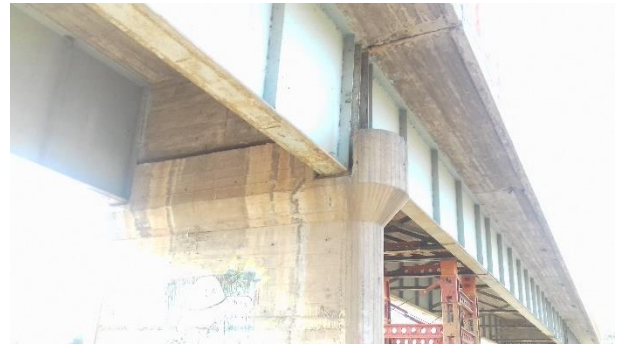
Apoyos Figura 8-99	Alta	Media	Baja	No Aplica
Deformación				x
Rotura de Elementos				x
Pernos				x

Figura 8-99 Llave de corte interior y exterior

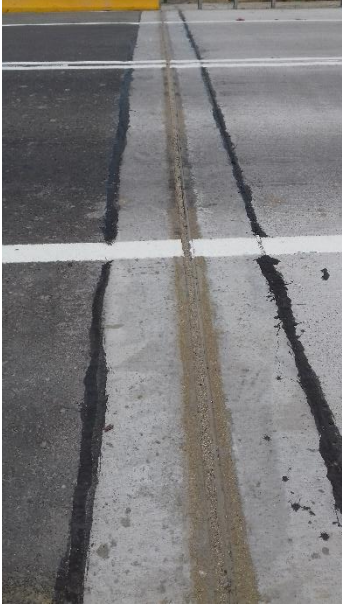
Junta de expansión Figura 8-101	Alta	Media	Baja	No Aplica
Sonidos extraños por el paso vehicular			x	
Filtración de Agua				x
Justas Obstruidas			x	
Acero roto				x

Figura 8-101 Junta de expansión levemente obstruida

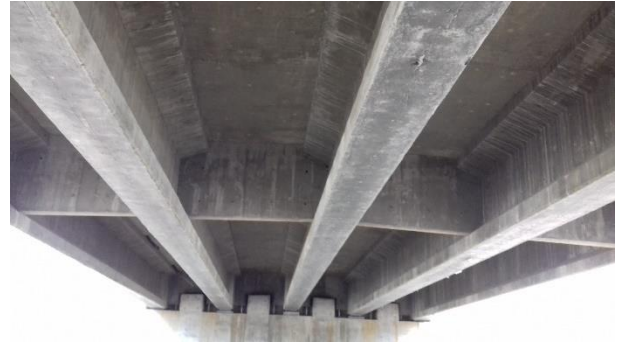
Apoyos Figura 8-102	Alta	Media	Baja	No Aplica
Deformación				x
Rotura de Elementos				x
Pernos				x

Figura 8-102 subestructura con elementos antisísmicos

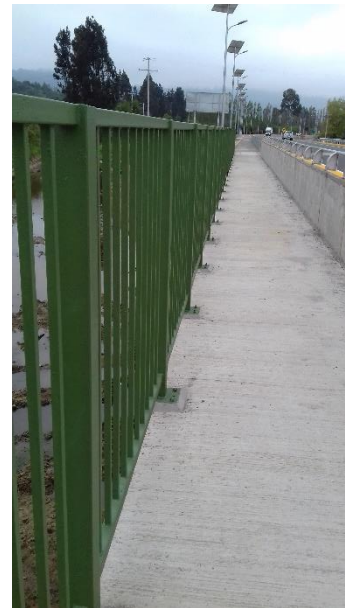
Baranda Figura 8-103	
Acero	ir a Tabla E
Hormigón	ir a Tabla F

Figura 8-103 baranda de acero en muy buen estado

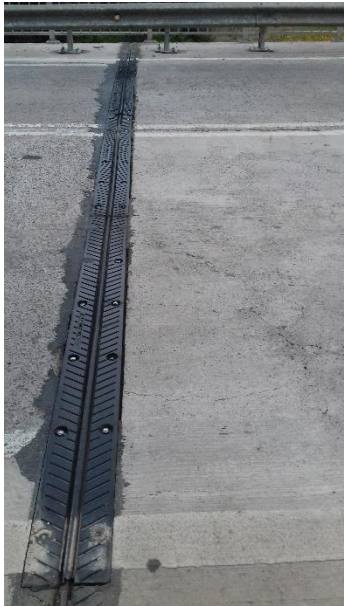
Junta de expansión Figura 8-105	Alta	Media	Baja	No Aplica
Sonidos extraños por el paso vehicular			x	
Filtración de Agua				x
Justas Obstruidas				x
Acero roto				x

Figura 8-105 junta de expansión en buen estado

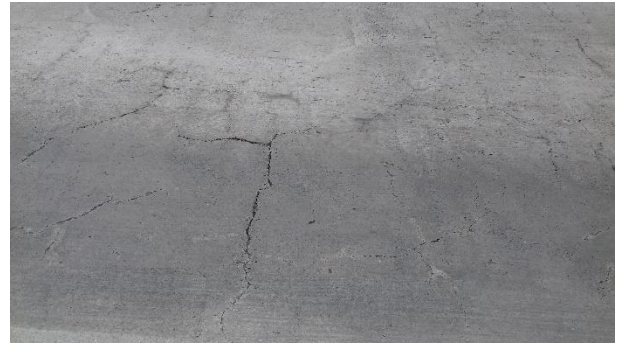
Pavimento Figura 8-106		Tabla A	Alta	Media	Baja	No Aplica
Asfalto	ir a tabla A	Superficie Afectada				
		Deformación				
Hormigón	ir a tabla B	Grietas				
		Baches u hoyos

Figura 8-106 piel de cocodrilo en la vía

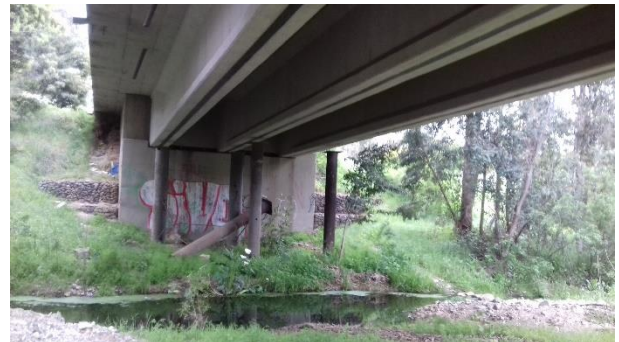
Pilares Figura 8-107	Alta	Media	Baja	No Aplica
Grieta en una o más direcciones				
Descascaramiento				
Acero Expuesto				
Socavación				
Inclinación

Figura 8-107 pilares oxidados no pegados a las vigas

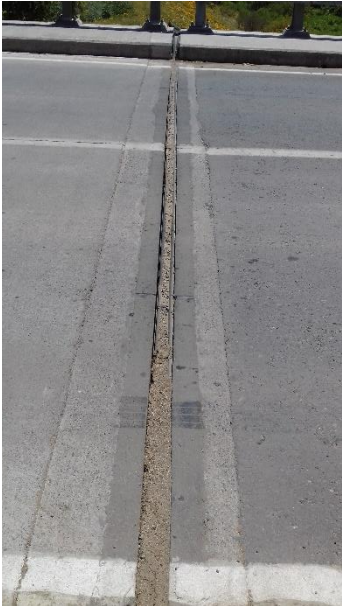
Junta de expansión Figura 8-113	Alta	Media	Baja	No Aplica
Sonidos extraños por el paso vehicular			x	
Filtración de Agua				x
Justas Obstruidas		x		
Acero roto			x

Figura 8-113 junta de expansión obstruida

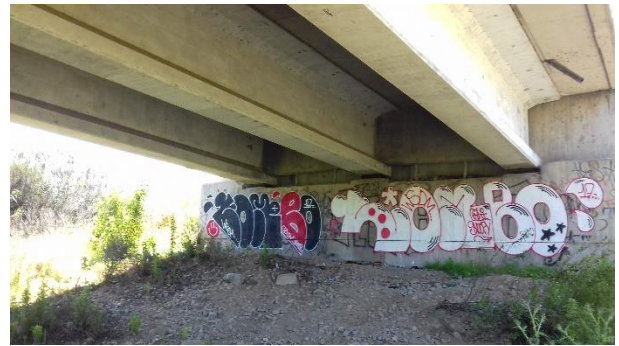
Apoyos Figura 8-114	Alta	Media	Baja	No Aplica
Deformación				x
Rotura de Elementos				x
Pernos				x

Figura 8-114 soporte sísmico muy bajo

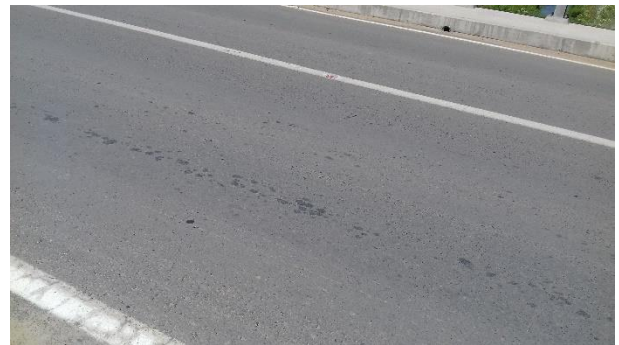
Pavimento Figura 8-115		Tabla A	Alta	Media	Baja	No Aplica
Asfalto	ir a tabla A	Superficie Afectada			x	
		Deformación			x	
Hormigón	ir a tabla B	Grietas				x
		Baches u hoyos				x

Figura 8-115 pequeñas deformaciones en el pavimento

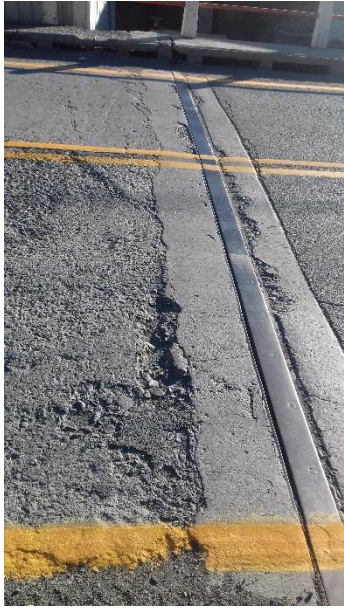
Vía Figura 8-117	Alta	Media	Baja	No Aplica
Decoloración pintura				x
luces rojas	x

Figura 8-117 Baches en la vía

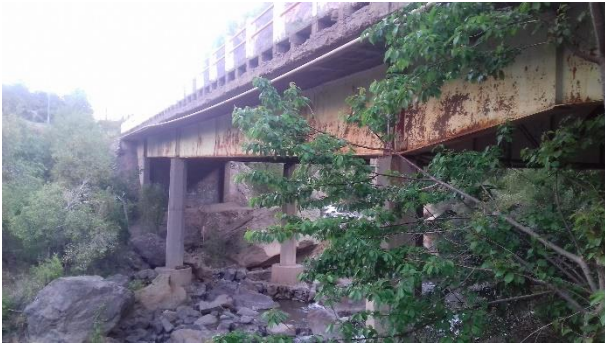
Viga principal Figura 8-121	
Acero	ir a Tabla C
Hormigón	ir a Tabla D

Figura 8-121 Viga principal oxidada

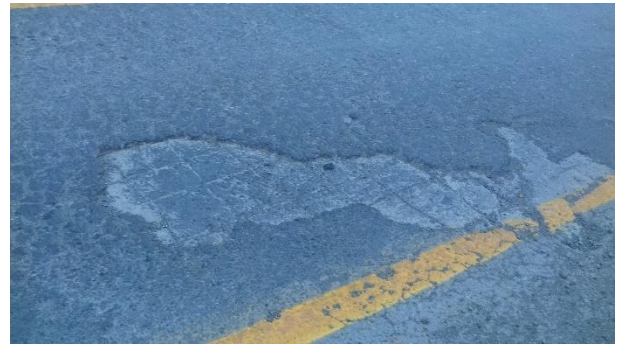
Pavimento Figura 8-122	
Asfalto	ir a tabla A
Hormigón	ir a tabla B

Figura 8-122 baches con acero expuesto

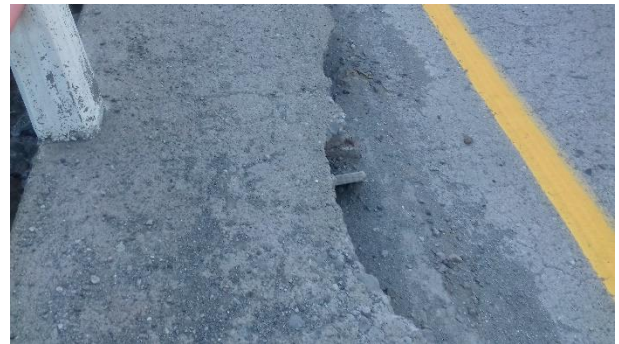
Vía Figura 8-123	Alta	Media	Baja	No Aplica
Decoloración pintura				x
luces rojas	x

Figura 8-123 Vereda con socavación

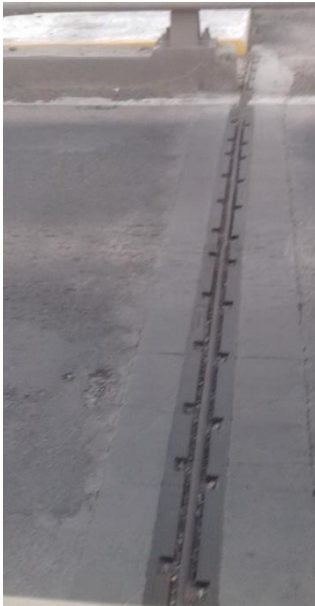
Pavimento Figura 8-125		Tabla A	Alta	Media	Baja	No Aplica
Asfalto	ir a tabla A	Superficie Afectada		x		
		Deformación				x
Hormigón	ir a tabla B	Grietas		x		
		Baches u hoyos		x

Baches cercanos a las juntas de expansión

Figura 8-125 hoyos en la vía cerca de la junta de expansión

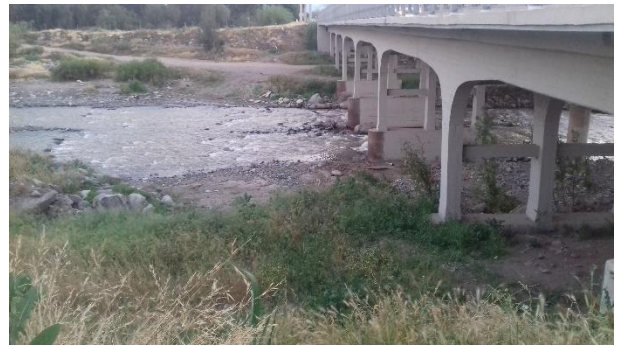
Apoyos Figura 8-126	Alta	Media	Baja	No Aplica
Deformación				x
Rotura de Elementos				x
Pernos				x

Figura 8-126 apoyos fijos

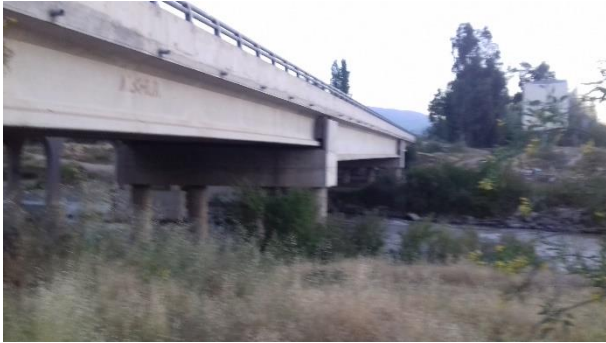
Apoyos Figura 8-128	Alta	Media	Baja	No Aplica
Deformación				x
Rotura de Elementos				x
Pernos				x

Figura 8-128 apoyos antisísmicos

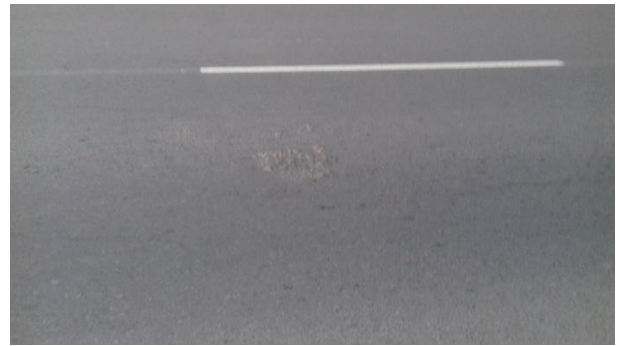
Pavimento Figura 8-129		Tabla A	Alta	Media	Baja	No Aplica
Asfalto	ir a tabla A	Superficie Afectada		x		
		Deformación				x
Hormigón	ir a tabla B	Grietas		x		
		Baches u hoyos		x

Baches y grietas en el pavimento

Figura 8-129 hoyos en el pavimento

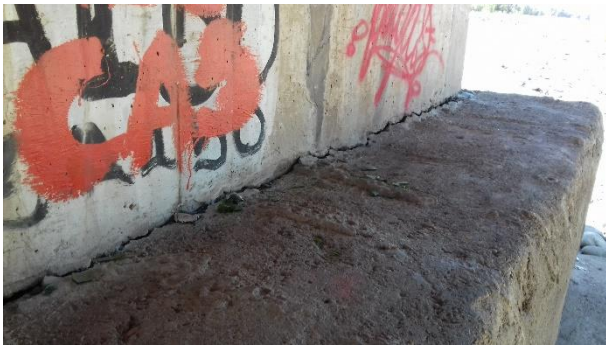
Estribos Figura 8-132	
Acero	ir a Tabla G
Hormigón	ir a Tabla H

Figura 8-132 Sección rota en estribo

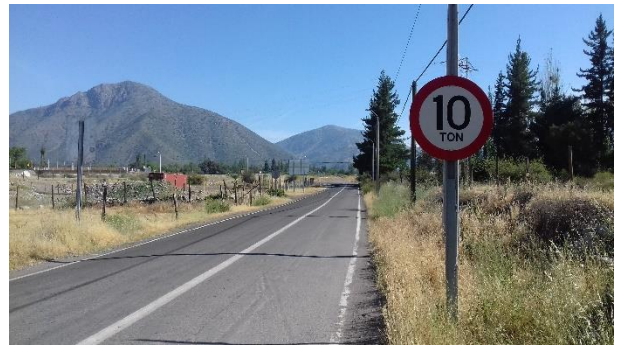
Figura 8-133 Restricción de Cargas

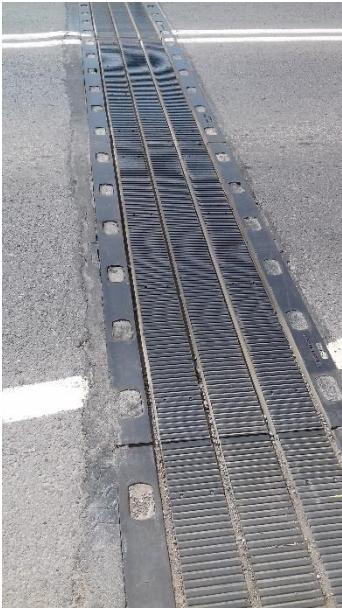
Junta de expansión Figura 8-136	Alta	Media	Baja	No Aplica
Sonidos extraños por el paso vehicular			x	
Filtración de Agua				x
Justas Obstruidas			x	
Acero roto				x

Figura 8-136 Junta de expansión de alta tecnología

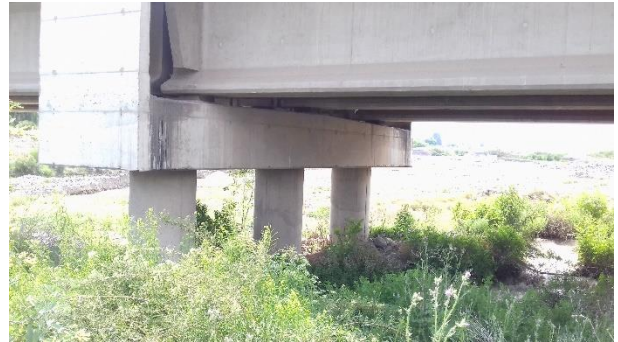
Apoyos Figura 8-137	Alta	Media	Baja	No Aplica
Deformación				x
Rotura de Elementos				x
Pernos				x

Figura 8-137 llave de corte exterior esbelta

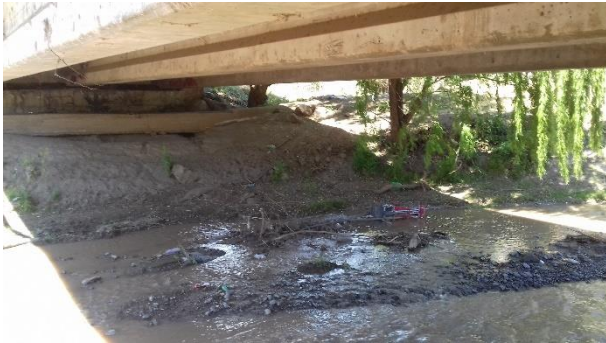
Estribos Figura 8-140	
Acero	ir a Tabla G
Hormigón	ir a Tabla H

Figura 8-140 apoyos elastoméricos y barras de acero

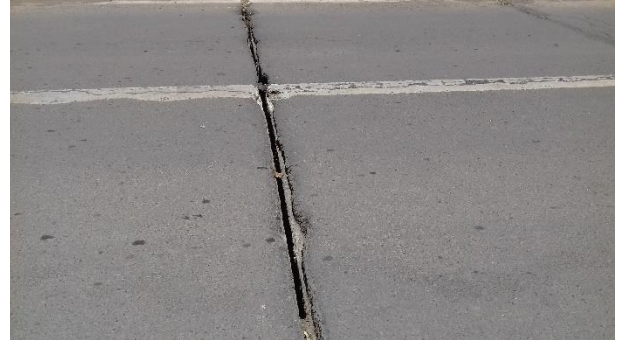
Junta de expansión Figura 8-141	Alta	Media	Baja	No Aplica
Sonidos extraños por el paso vehicular			x	
Filtración de Agua				x
Justas Obstruidas		x		
Acero roto				x

Figura 8-141 junta de expansión abierta

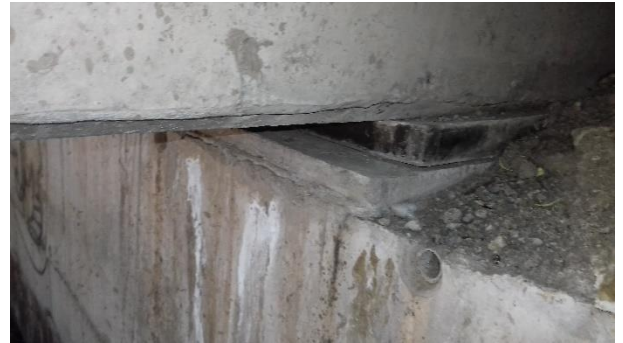
Apoyos Figura 8-142	Alta	Media	Baja	No Aplica
Deformación				x
Rotura de Elementos				x
Pernos				x

Figura 8-142 apoyos elastoméricos

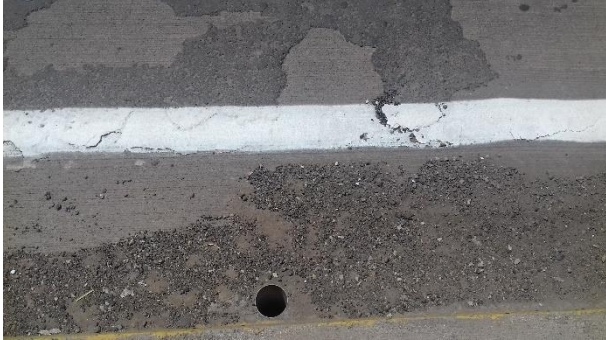
Pavimento Figura 8-144		Tabla A	Alta	Media	Baja	No Aplica
Asfalto	ir a tabla A	Superficie Afectada	x			
		Deformación			x	
Hormigón	ir a tabla B	Grietas	x			
		Baches u hoyos	x

Figura 8-144 carpeta en muy mal estado

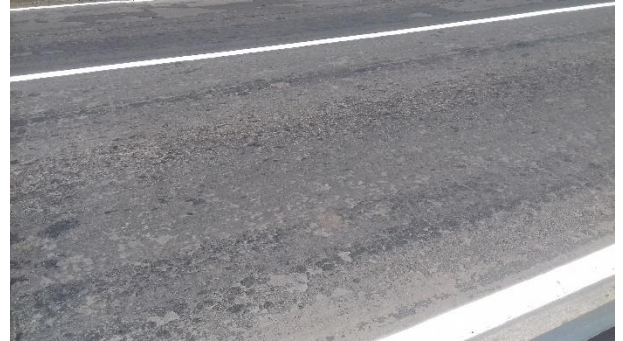
Vía Figura 8-145	Alta	Media	Baja	No Aplica
Decoloración pintura				x
luces rojas	x

Figura 8-145 carpeta en muy mal estado

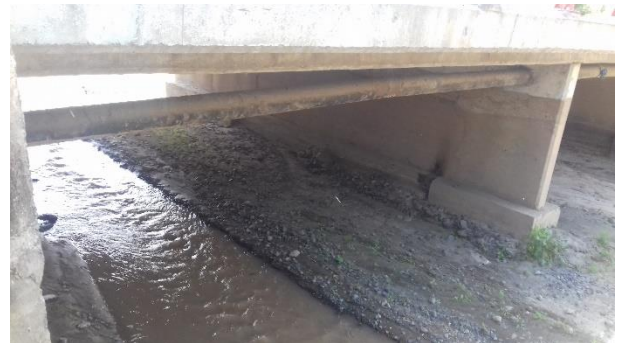
Apoyos Figura 8-146	Alta	Media	Baja	No Aplica
Deformación				x
Rotura de Elementos				x
Pernos				x

Figura 8-146 columna ancha y apoyo fijo

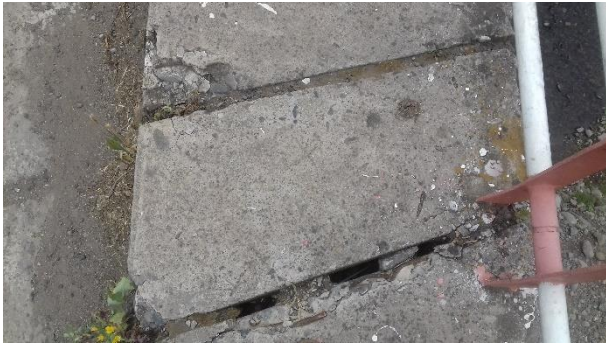
Junta de expansión Figura 8-148	Alta	Media	Baja	No Aplica
Sonidos extraños por el paso vehicular			x	
Filtración de Agua				x
Justas Obstruidas	x			
Acero roto		x

Figura 8-148 junta de expansión obstruida

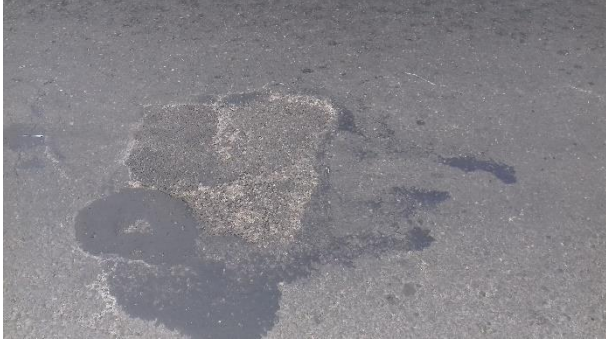
Pavimento Figura 8-152		Tabla A	Alta	Media	Baja	No Aplica
Asfalto	ir a tabla A	Superficie Afectada		x		
		Deformación		x		
Hormigón	ir a tabla B	Grietas		x		
		Baches u hoyos	x

Figura 8-152 pavimento en mal estado

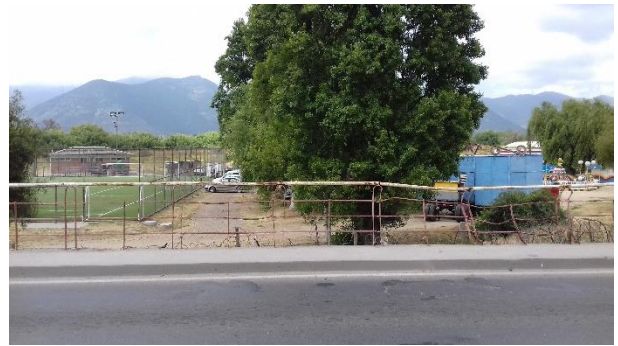
Baranda Figura 8-153	
Acero	ir a Tabla E
Hormigón	ir a Tabla F

Tabla E	Alta	Media	Baja	No Aplica
Deformación		x		
Oxidación		x		
Corrosión				x

Figura 8-153 baranda rota y deformada

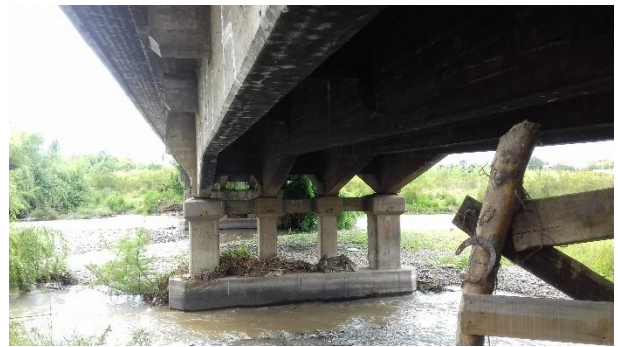
Apoyos Figura 8-154	Alta	Media	Baja	No Aplica
Deformación				x
Rotura de Elementos				x
Pernos				x

Figura 8-154 sistema de apoyos fijos

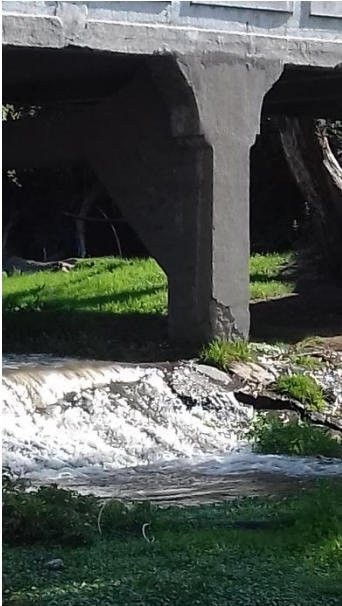
Pilares Figura 8-156	Alta	Media	Baja	No Aplica
Grieta en una o más direcciones				x
Descascaramiento			x	
Acero Expuesto				x
Socavación				x
Inclinación				x

Figura 8-156 Descascaramiento de la base de la columna

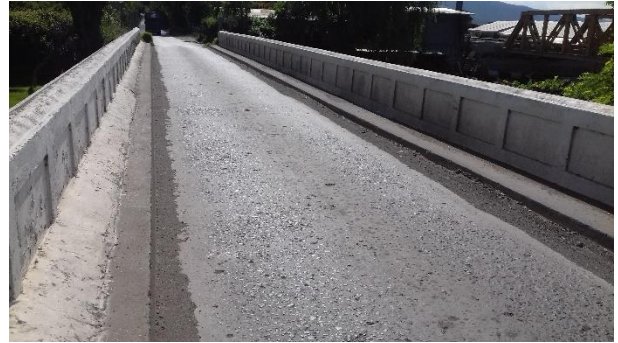
Tabla B	Alta	Media	Baja	No Aplica
Superficie Afectada		x		
Grieta en una o más direcciones			x	
Acero expuesto				x
Baches u hoyos en la Losa		x

Figura 8-157 losa en mal estado
