ANEXO A: DATOS TOMADOS PARA ANALISIS

A.1 Puente Lo Boco

Información básica	
Nombre del Puente	Lo Boco
Número de Ruta	F-360
Kilometro	0
Ubicación	Quillota
Coordenadas Geográficas	32,87638S; 71,26700O
Tipo de Estructura	Puente de arco
Tipo de Superficie de Rodado	Asfalto
Tipo de Material	Hormigón
Tipo de Junta de expansión	Junta abierta
Tipo de Baranda	Acero
Tipo de Apoyo	Apoyo deslizante
Tipo de Estribos	Hormigón
Longitud Total	284 metros
Ancho Total	7 metros
Número de Vanos	15
Número de Vigas	4
Restricciones (carga, altura o ancho)	Ninguna
Ruta en paralelo	No existe ruta cercana
TMDA	Menor de 2000

Fecha	09-09-2017
Inspector	Nicol Díaz Vallejos

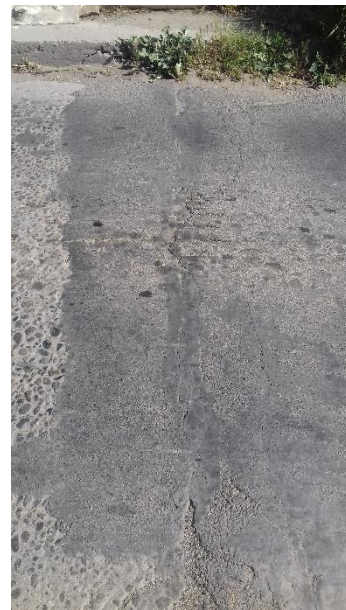
Junta de expansión Figura 8-158	Alta	Media	Baja	No Aplica
Sonidos extraños por el paso vehicular			x	
Filtración de Agua				x
Justas Obstruidas	x			
Acero roto		x

Figura 8-158 junta de expansión tapa por asfalto

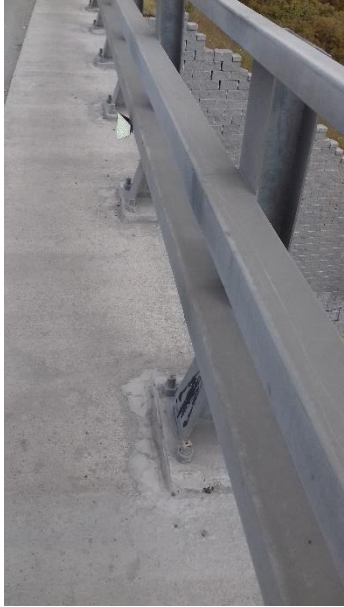
Baranda Figura 8-160	
Acero	ir a Tabla E
Hormigón	ir a Tabla F

Tabla E	Alta	Media	Baja	No Aplica
Deformación				x
Oxidación				x
Corrosión				x

Figura 8-160 baranda de acero en buen estado

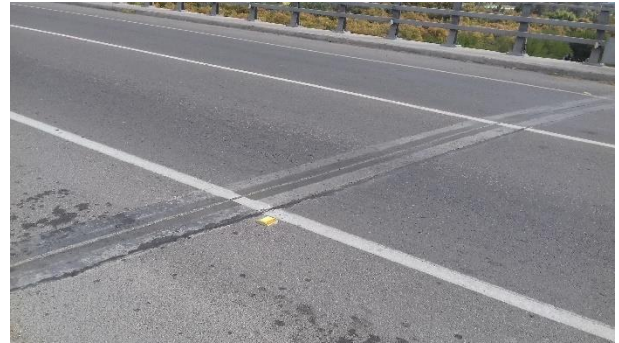
Pavimento Figura 8-161		Tabla A	Alta	Media	Baja	No Aplica
Asfalto	ir a tabla A	Superficie Afectada				x
		Deformación				x
Hormigón	ir a tabla B	Grietas			x	
		Baches u hoyos				x

Tabla B	Alta	Media	Baja	No Aplica
Superficie Afectada		x		
Grieta en una o más direcciones			x	
Acero expuesto				x
Baches u hoyos en la Losa		x

Figura 8-161 pavimento en mal estado

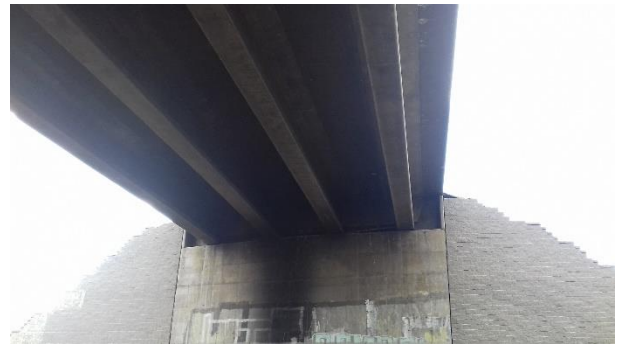
Apoyos Figura 8-162	Alta	Media	Baja	No Aplica
Deformación				x
Rotura de Elementos				x
Pernos				x

Existen llaves de corte solo exterior y barras de acero
Bajo el puente no pasa agua.

Figura 8-162 apoyos y topes sísmicos

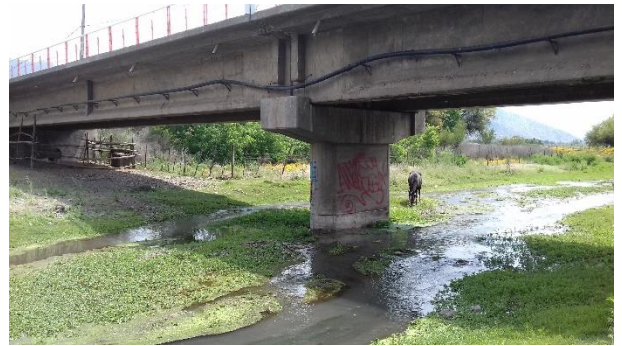
Apoyos Figura 8-165	Alta	Media	Baja	No Aplica
Deformación				x
Rotura de Elementos				x
Pernos				x

Figura 8-165 soporte antisísmico

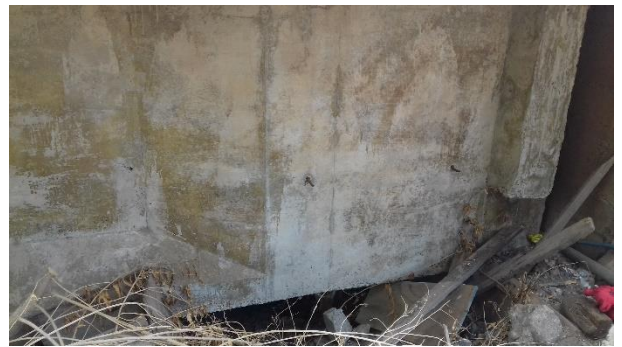
Figura 8-166 junta entre viga y estribo

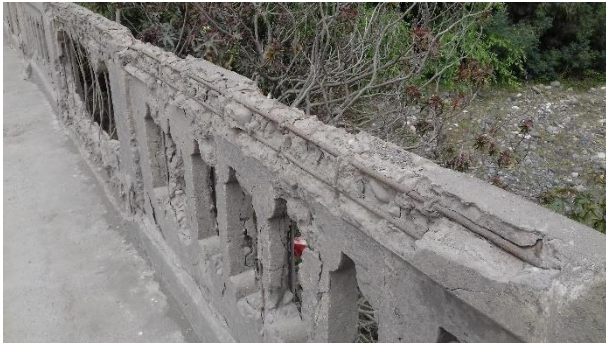
Baranda se cae a pedazos en varios sectores
No existe sistema antisísmico
Mucha agua y mucha maleza aledaña

Figura 8-168 baranda en muy mal estado

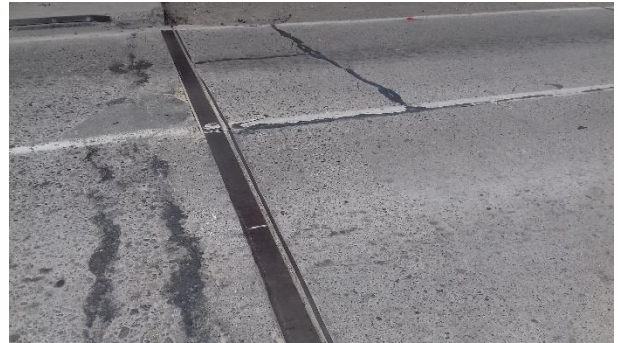
Figura 8-169 pavimento en mal estado

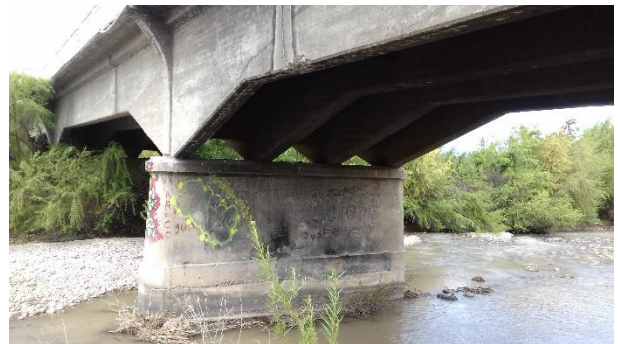
Apoyos Figura 8-170	Alta	Media	Baja	No Aplica
Deformación				x
Rotura de Elementos				x
Pernos				x

Figura 8-170 apoyos fijos
