**UNIVERSIDAD TÉCNICA FEDERICO SANTA MARÍA**  
**SEDE VIÑA DEL MAR- JOSÉ MIGUEL CARRERA**

**EVALUACIÓN DE INTEGRIDAD A CAÑERÍA DE DIÉSEL 12”, PVSA.**

Trabajo de Titulación para optar al título de  
Ingeniero en Mantenimiento Industrial

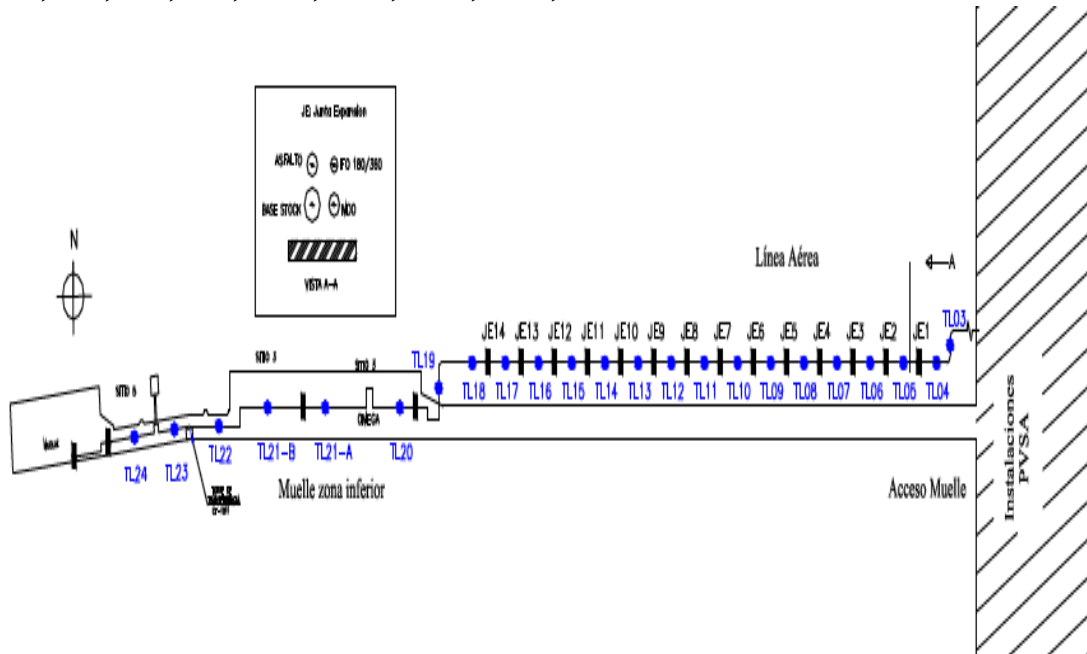
Figura 1.1: Esquema general recorrido cañería diésel 12”.

El esquema a continuación es una representación del recorrido que tiene la línea en el muelle, a su vez se identifican las juntas de expansión nombradas como JE1, JE2, JE3, JE4, JE5, JE6, JE7, JE8, JE9, JE10, JE11, JE12, JE13, JE14.

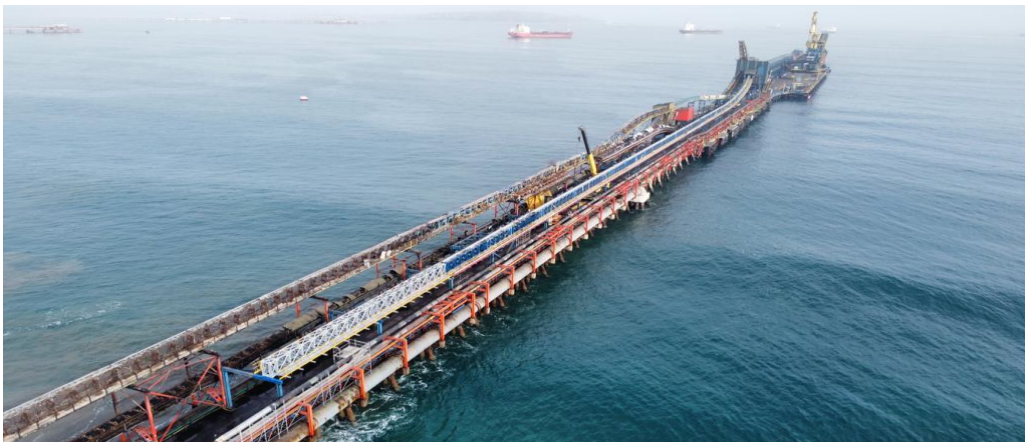
Figura 1.2 Muelle y parrón de cañerías PVSA.

La imagen a continuación es la presentación general del muelle de PVSA, en el costado del muelle se aprecia parrón de cañerías, en donde se aloja línea de diésel.

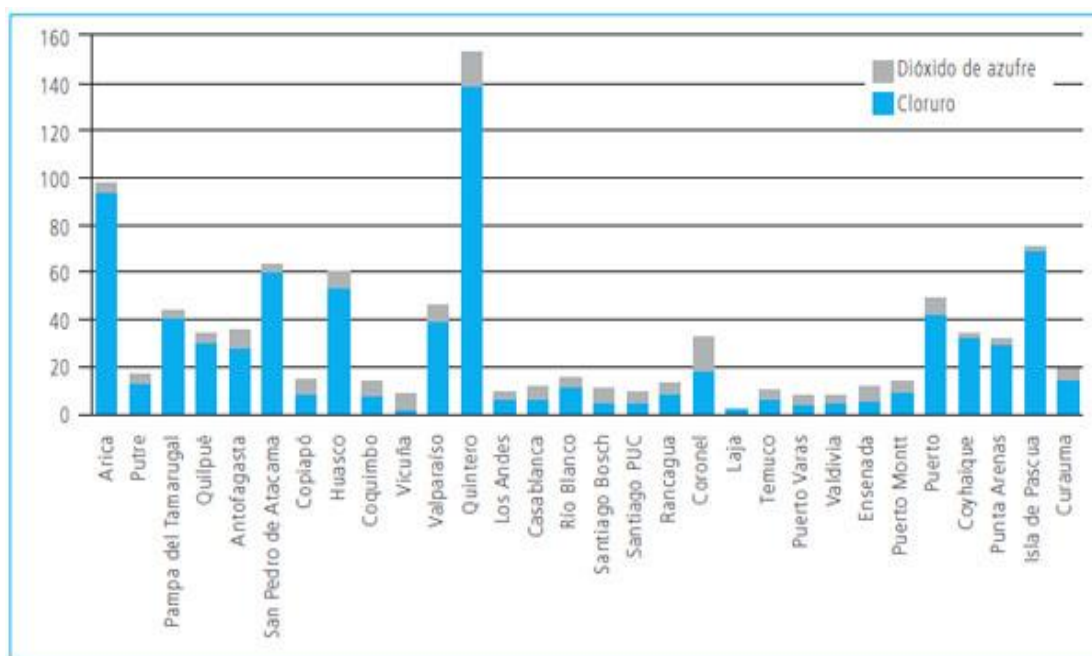
Puerto de ventanas se encuentra ubicado en camino costero de Puchuncaví, su ubicación al costado del mar tiene un adicional a lo rápido que se corroen las estructuras en PVSA, las sales minerales, la humedad y las vaguadas costeras son parte de la sumatoria de factores de agentes corrosivos.

Figura 1.3: Este diagrama muestra que la zona de Quintero posee los niveles de corrosión más altos en Chile para distintos metales tales como acero al carbono, aluminio, cobre y galvanizados.

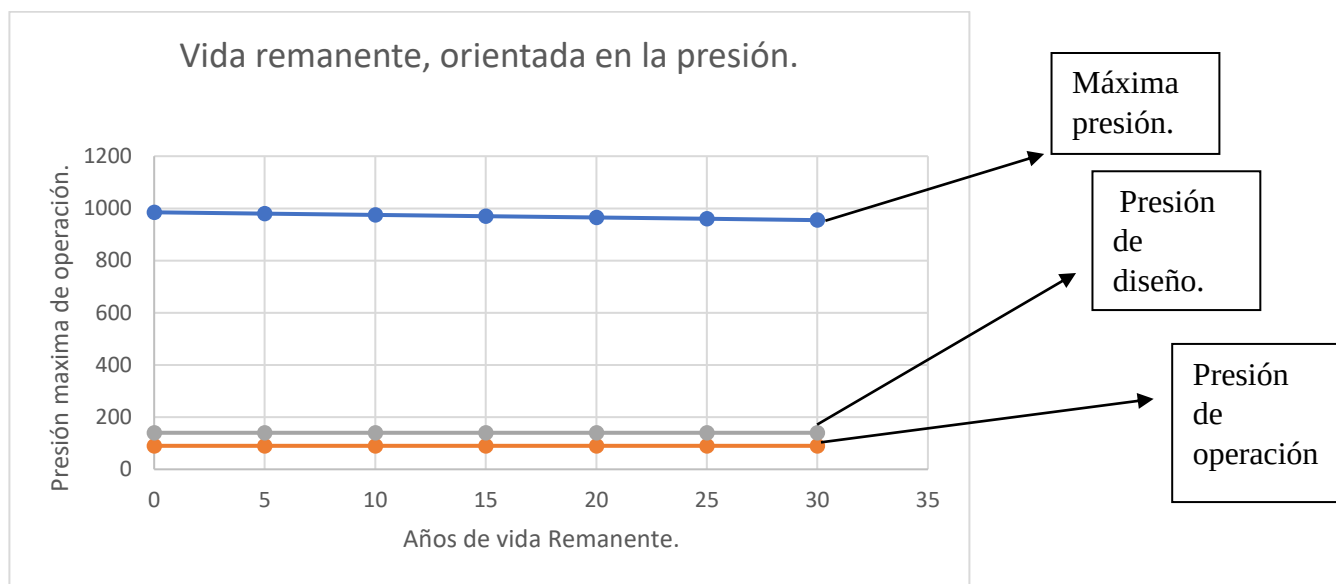
Figura 3.1 Vida remanente de la tubería, orientada a las disminuciones de presión en el tiempo.

De la anterior tabla se pueden obtener los siguientes gráficos, los cuales representan las presiones involucradas en la tubería.

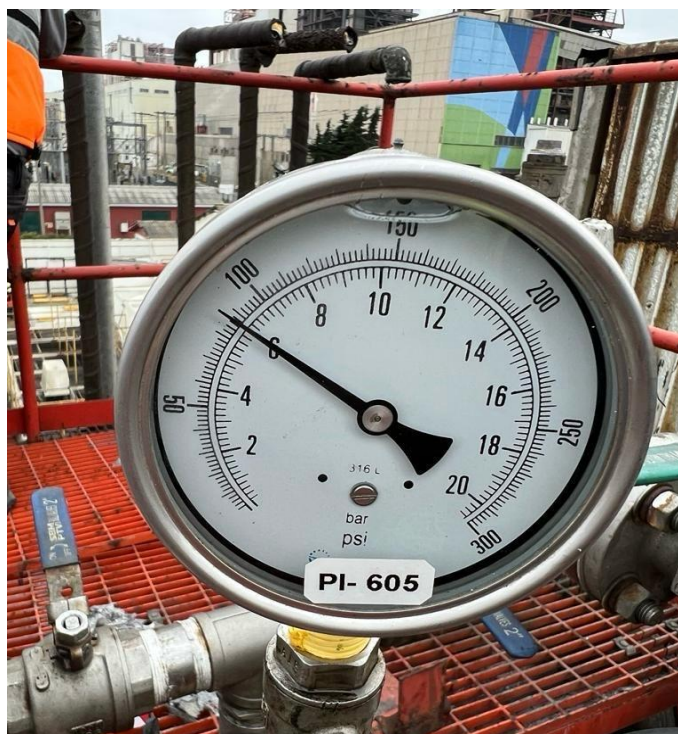
Figura 3.3 Presión de operación descarga de diésel PVSA.

El manómetro de la imagen, entrega una lectura actual de presión de operación de descarga de diésel.
