UNIVERSIDAD TÉCNICA FEDERICO SANTA MARÍA  
SEDE VIÑA DEL MAR – JOSÉ MIGUEL CARRERA

INFORME DE PASANTÍA EN EMPRESA SUBCONTRATISTA DMG.

Trabajo de Titulación para optar a:  
Título de Técnico Universitario en  
CONSTRUCCIÓN.

Este proyecto inició en av. Lincoyan con Rafael Fabres # 444, Belloto Norte. El proyecto consiste en la mantención y mejora de un condominio en el cual se ven involucradas 15 casas, 15 patios, una calle en común, 2 faros y cercos eléctricos con el fin de lograr un mejor detalle y terminación de los procesos de construcción que se hicieron previamente. La obra consiste en limpiar todo rincón de los condominios, verificar los elementos de las casas que estén en perfecto estado, desmalezar y mejorar los patios y cambiar materiales desperfectos que algún inquilino haya encontrado en su hogar.

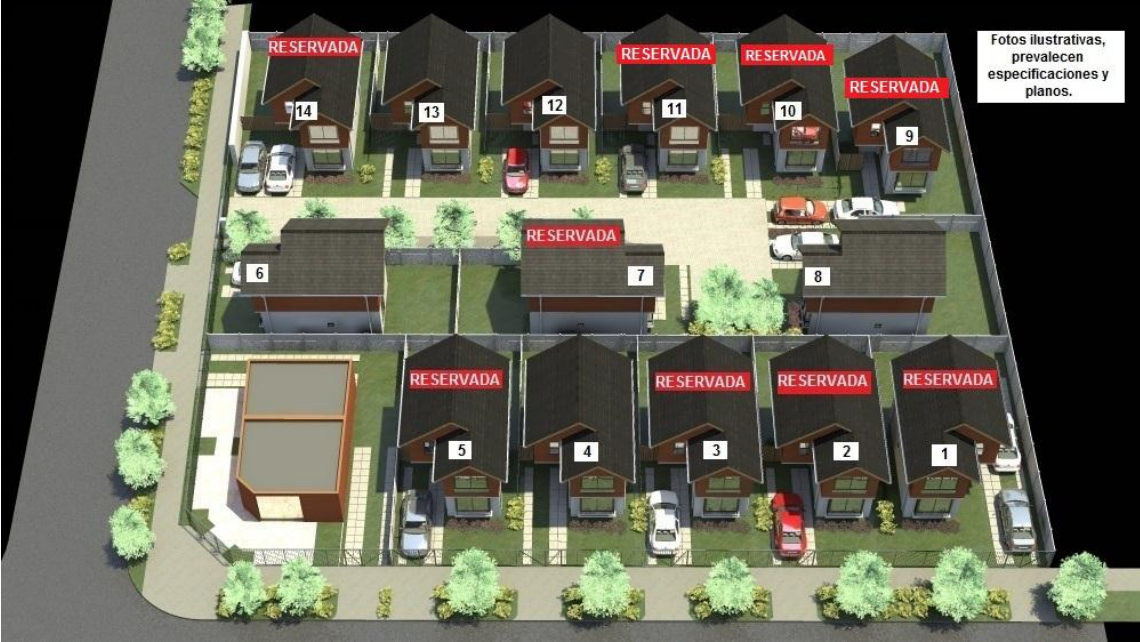
Figura 2-1. Condominio Los Maitenes, Belloto Norte.

El alumno fue designado a la revisión de la fachada del condominio para designar las fallas, manchas y elementos que perjudican la vivienda con el fin de comprar las herramientas y materiales que se utilizan para el cambio y mejoramiento del lugar.
