UNIVERSIDAD TÉCNICA FEDERICO SANTA MARIA
SEDE VIÑA DEL MAR – JOSÉ MIGUEL CARRERA

INFORME DE PASANTÍA EN EMPRESA DE CONSTRUCCION,
CONSTRUCTORA VICONSA LIMITADA.

Trabajo de Titulación para optar
Al Título de Técnico Universitario
En CONSTRUCCIÓN

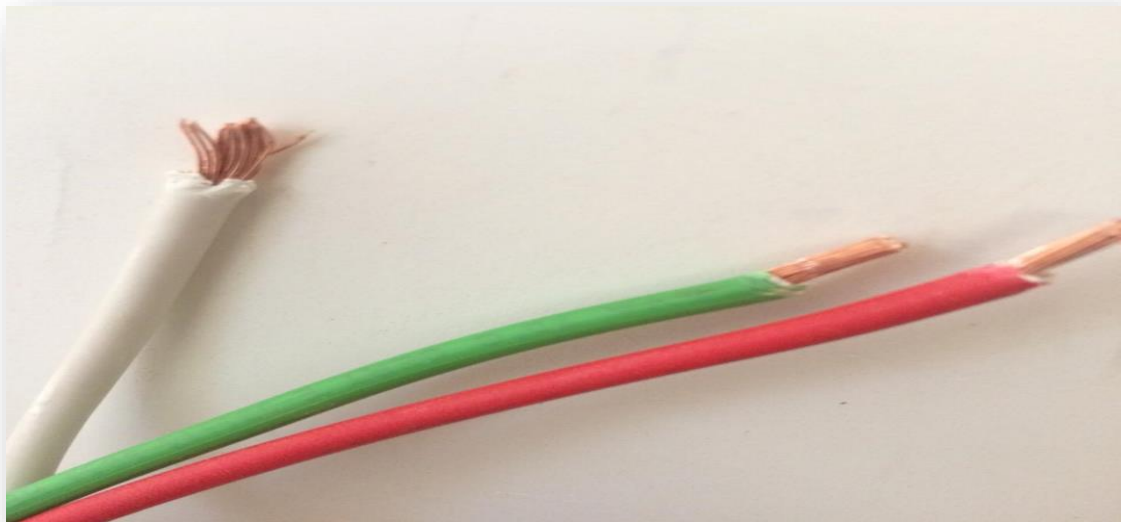
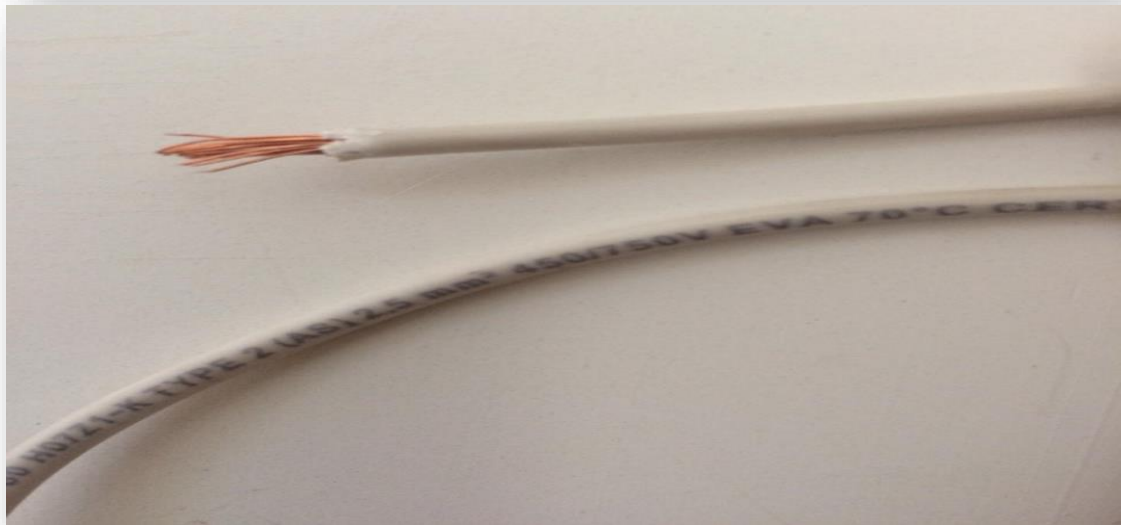
Fuente: Registro Viconsá Limitada.
Figura 2-32; 33 Cable 2,5mm utilizado en enchufes.

Una vez diferenciado el grosor del cableado utilizado es necesario decir que el Alambre nya 2,5mm 750 V genlis-eco verde, rojo y también blanco fueron esenciales para la confección de enchufes y ventilación, cabe destacar que este tipo de cables está compuesto por una multitud de finos alambres recubiertos por materia plástica, lo que sirve para que este conductor sea totalmente flexible, esto es debido a que al ser muchos alambres finos en vez de un solo alambre conductor gordo, consigue que se puedan doblar con facilidad y se mucho mas maleable.

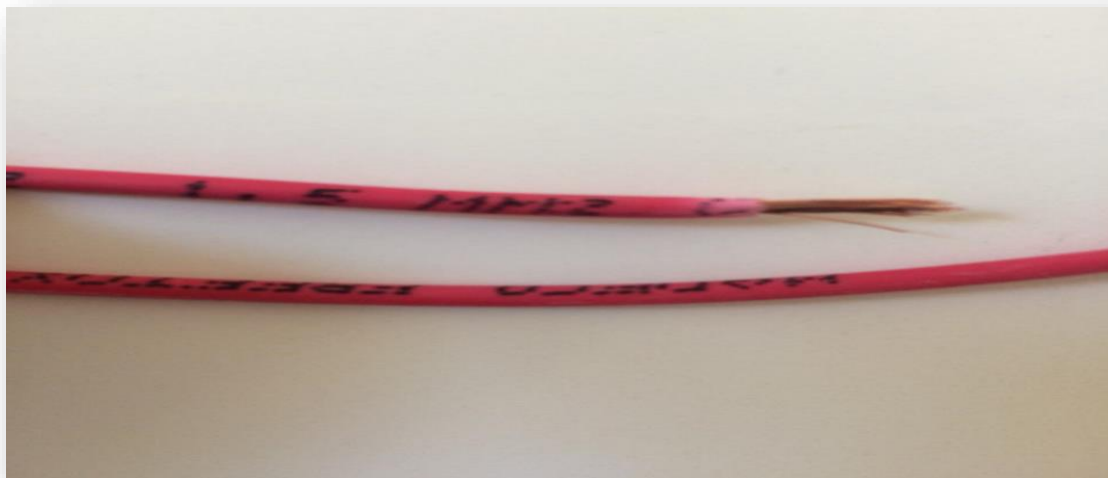
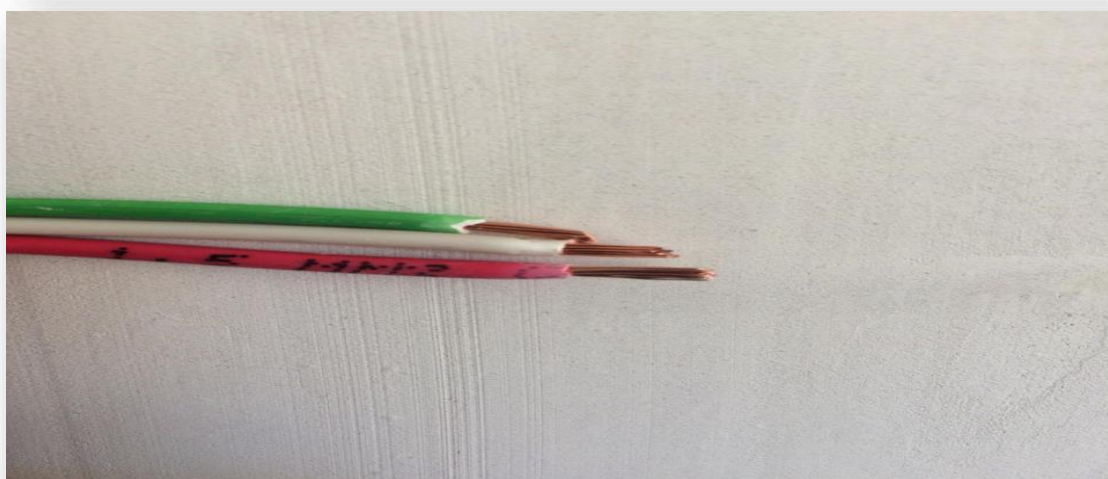
Fuente: Registro Viconsal Limitada.
Figura 2-34; 35 Cable 1,5mm utilizado en iluminaria.

El Tipo de cable de utilizado dentro de la obra Salinas Del Mar para las instalaciones de iluminaria era el alambre llamado nya 1,5mm 750 V genlis-eco verde, rojo y también blanco, este cable al ser multipolar era bastante flexible y servia para una más fácil instalación dentro de las tuberías ya instaladas.

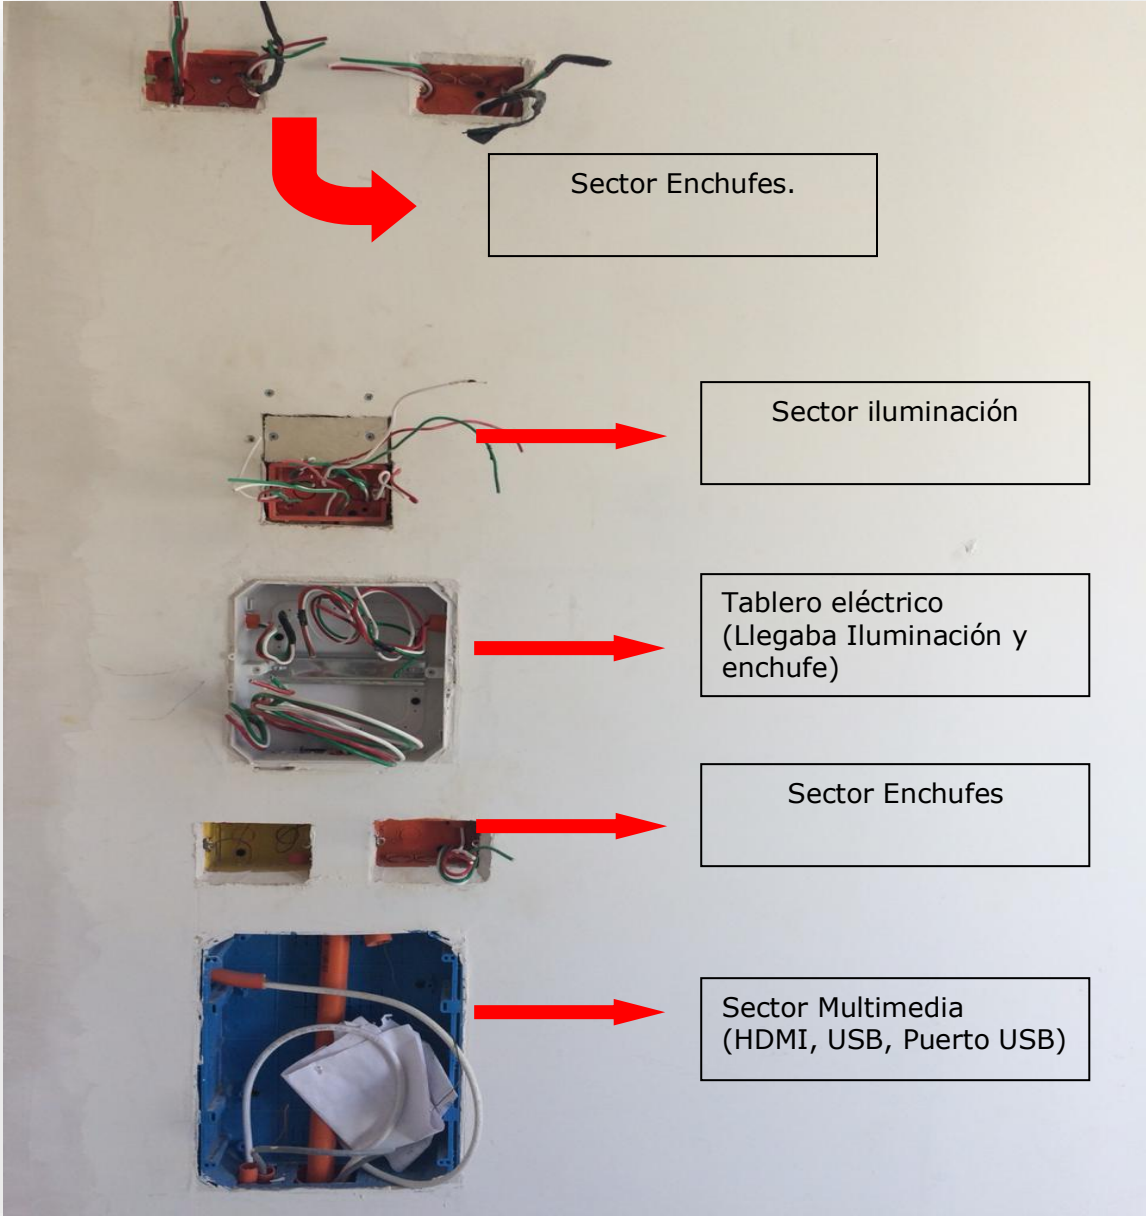
Fuente: Registro Viconsal Limitada.
Figura 2-36 Módulos eléctricos.

Iluminaria se le llamaba a los interruptores y luces, Enchufes y ventilación era como su nombre lo dice los enchufes y los extractores ubicado en baños y cocinas, por ultimo multimedia era donde llegaba un cable HDMI, un puerto USB y el TV Cable.
